Asbestinventarisatetest

Koulaak 7, 2200 Herentals

Attestnummer : 20231026-000047.000

Uitgegeven op : 26.10.2023

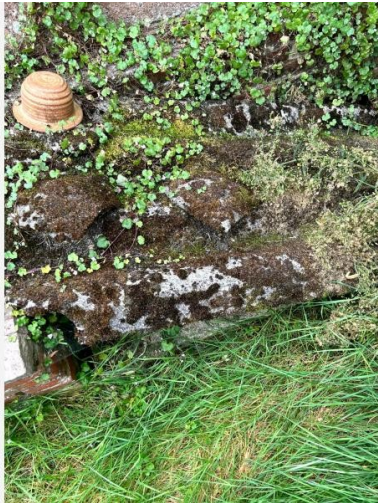
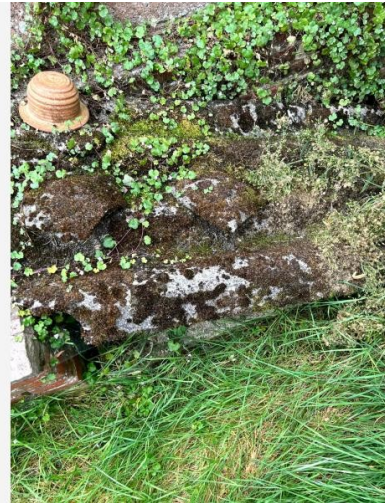
Dringend verwijderen

| Beschrijving | golfplaten in de tuin |
| Type afvalstof | Betreft stock-voorraad of gedemonteerde asbestmaterialen |
| Asbestmaterialen | <ul style="list-style-type: none">Dak- en gevelbekleding - Golfplaat |
| Hoeveelheid (gewicht - aantal) | <ul style="list-style-type: none">50,00 kg - 1 stuk |

- Verwijder het asbestafval.

- Eenvoudige handelingen: mag via doe-het-zelf of door werknemer(s) met opleidingsattest eenvoudige handelingen
kleine hoeveelheid

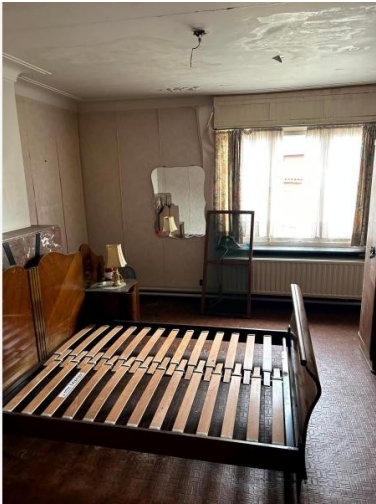
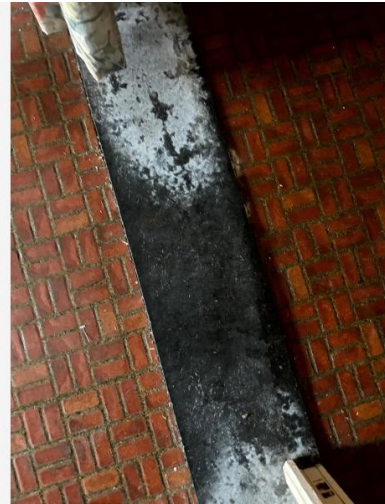
Het asbestmateriaal valt onder de mijlpaal van 2040.

[Verwijderen](#)

| Eindbeoordeling materiaalrisico | Verhoogd materiaalrisico en/of verhoogde kans op vezelvrijgave |

| Asbestsoort (vezeltype) | Crocidoliet aanwezig |
| Toestand van het materiaal | Licht beschadigd, licht verweerd. Intact materiaal type Pical – asbestboard of categorie III 'gebondenheid' |

| Beschrijving | entreporte eetplaats naar slaapkamer 2 |
| Asbestmateriaal | Prefab - afwerking - Tegel |

- Zorg voor een veilig beheer. Vermijd het beschadigen van het asbestmateriaal. Controleer de toestand jaarlijks op wijzigingen.

- Eenvoudige handelingen: mag via doe-het-zelf of door werknemer(s) met opleidingsattest eenvoudige handelingen
kleine hoeveelheid / gemakkelijk bereikbaar

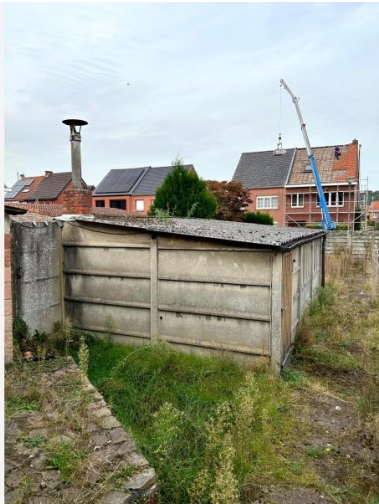
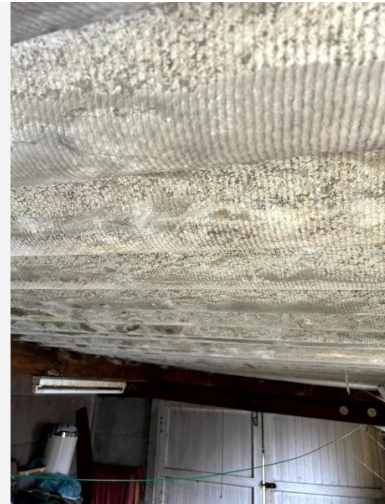
Het asbestmateriaal valt onder de mijlpaal van 2034.

Verwijderen

| Eindbeoordeling materiaalrisico | Verhoogd materiaalrisico en/of verhoogde kans op vezelvrijgave |

| Asbestsoort (vezeltype) | Crocidoliet aanwezig |
| Toestand van het materiaal | Matig beschadigd, matig verweerd |

| Beschrijving | dakbedekking bijgebouw 2 : golfpaten |

- Zorg voor een veilig beheer. Vermijd het beschadigen van het asbestmateriaal. Controleer de toestand jaarlijks op wijzigingen.
- Hemelwater dat afspoelt van asbestcement daken of gevels kan asbestdeeltjes bevatten. Gebruik het enkel voor gesloten circuits (bv. spoelen toiletten). Reinig na het vervangen van het dak of de gevel de dakgoten en regenwaterput of -ton om asbesthoudend sediment of slib te verwijderen

- Eenvoudige handelingen: mag via doe-het-zelf of door werknemer(s) met opleidingsattest eenvoudige handelingen geschroefd / gemakkelijk bereikbaar

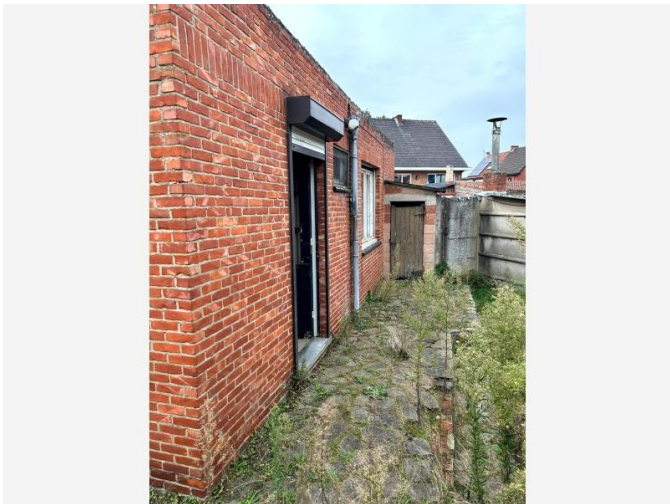
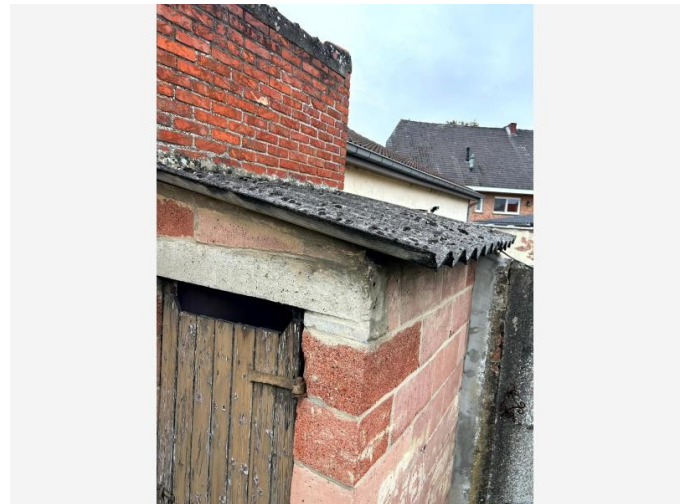
Het asbestmateriaal valt onder de mijlpaal van 2034.

Verwijderen

| Eindbeoordeling materiaalrisico | Verhoogd materiaalrisico en/of verhoogde kans op vezelvrijgave |

| Asbestsoort (vezeltype) | Crocidoliet aanwezig |
| Toestand van het materiaal | Matig beschadigd, matig verweerd |

| Beschrijving | afdak aan de achterzijde : golfplaten |

- Zorg voor een veilig beheer. Vermijd het beschadigen van het asbestmateriaal. Controleer de toestand jaarlijks op wijzigingen.
- Hemelwater dat afspoelt van asbestcement daken of gevels kan asbestdeeltjes bevatten. Gebruik het enkel voor gesloten circuits (bv. spoelen toiletten). Reinig na het vervangen van het dak of de gevel de dakgoten en regenwaterput of -ton om asbesthoudend sediment of slib te verwijderen

- Eenvoudige handelingen: mag via doe-het-zelf of door werknemer(s) met opleidingsattest eenvoudige handelingen geschroefd / gemakkelijk bereikbaar

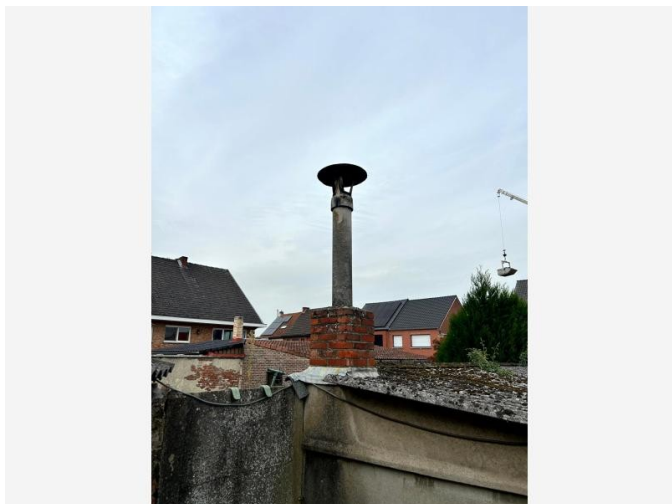
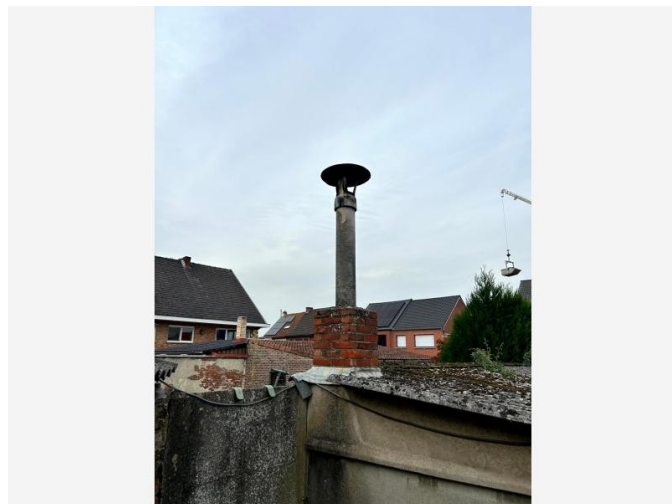
Het asbestmateriaal valt onder de mijlpaal van 2034.

Verwijderen

| Eindbeoordeling materiaalrisico | Verhoogd materiaalrisico en/of verhoogde kans op vezelvrijgave |

| Asbestsoort (vezeltype) | Crocidoliet aanwezig |
| Toestand van het materiaal | Matig beschadigd, matig verweerd |

| Beschrijving | schouwpijp bijgebouw 2 |

- Zorg voor een veilig beheer. Vermijd het beschadigen van het asbestmateriaal. Controleer de toestand jaarlijks op wijzigingen.

- Eenvoudige handelingen: mag via doe-het-zelf of door werknemer(s) met opleidingsattest eenvoudige handelingen gemakkelijk bereikbaar

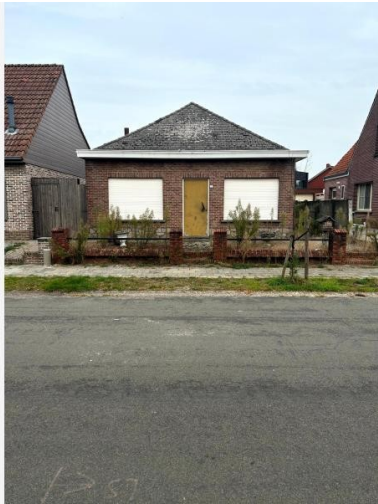
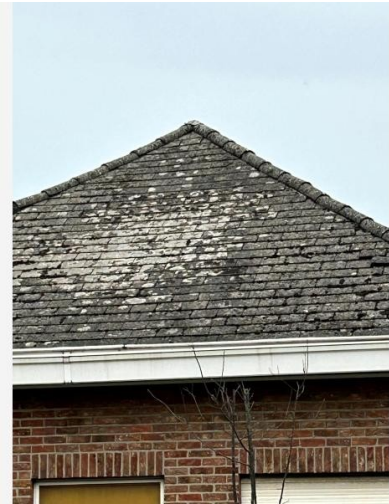
Het asbestmateriaal valt onder de mijlpaal van 2034.

Verwijderen

| Eindbeoordeling materiaalrisico | Verhoogd materiaalrisico en/of verhoogde kans op vezelvrijgave |

| Asbestsoort (vezeltype) | Alleen chrysotiel |
| Toestand van het materiaal | Matig beschadigd, matig verweerd |

| # | Type | Referentie | Resultaat |
|---|---|---|---|
| 6.1 | Puntmonster | m4 | Chrysotiel |

| Beschrijving | dakbedekking hoofdegebouw : leien |

- Zorg voor een veilig beheer. Vermijd het beschadigen van het asbestmateriaal. Controleer de toestand jaarlijks op wijzigingen.

- Eenvoudige handelingen: mag via doe-het-zelf of door werknemer(s) met opleidingsattest eenvoudige handelingen gemakkelijk bereikbaar

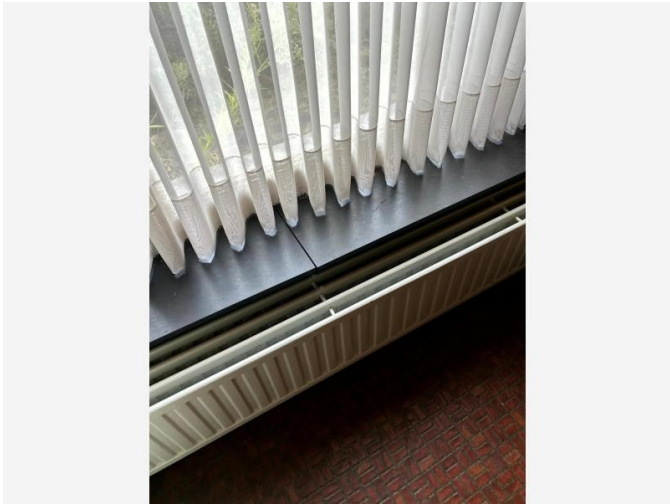
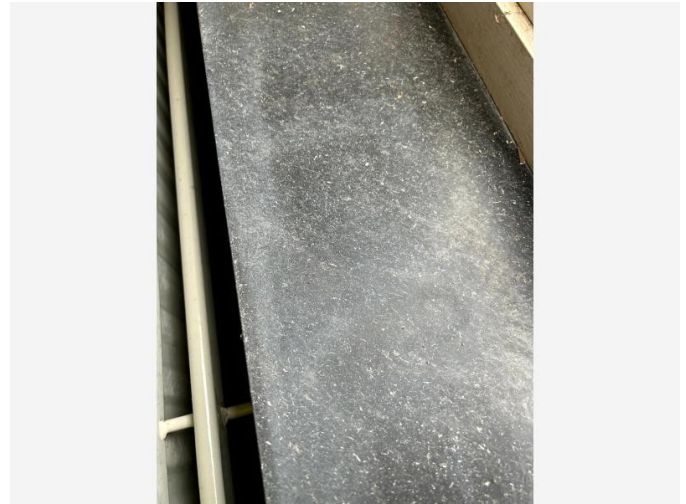
Het asbestmateriaal valt onder de mijlpaal van 2040.

[Verwijderen](#)

| Eindbeoordeling materiaalrisico | Verhoogd materiaalrisico en/of verhoogde kans op vezelvrijgave |

| Asbestsoort (vezeltype) | Crocidoliet aanwezig |
| Toestand van het materiaal | Licht beschadigd, licht verweerd. Intact materiaal type Pical – asbestboard of categorie III 'gebondenheid' |

| Beschrijving | venstertabletten |

| Opmerking | slaapkamer 1 : 4 lm / voorplaats : 4lm / slaapkamer 2 : 4 lm / living : 4 lm |

- Zorg voor een veilig beheer. Vermijd het beschadigen van het asbestmateriaal. Controleer de toestand jaarlijks op wijzigingen.

- Eenvoudige handelingen: mag via doe-het-zelf of door werknemer(s) met opleidingsattest eenvoudige handelingen
kleine hoeveelheid / gemakkelijk bereikbaar

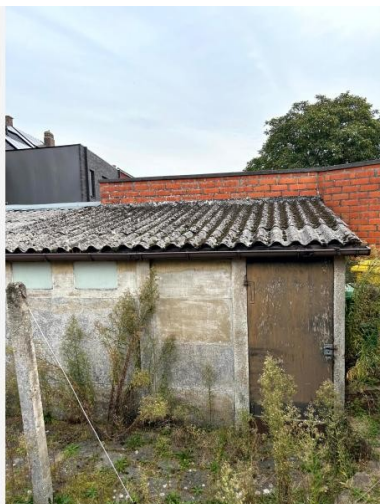
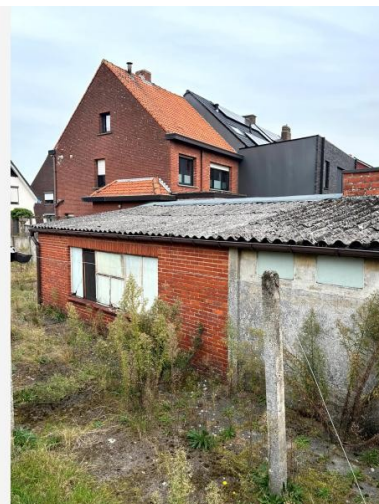
Het asbestmateriaal valt onder de mijlpaal van 2034.

Verwijderen

| Eindbeoordeling materiaalrisico | Verhoogd materiaalrisico en/of verhoogde kans op vezelvrijgave |

| Asbestsoort (vezeltype) | Crocidoliet aanwezig |
| Toestand van het materiaal | Matig beschadigd, matig verweerd |

| Beschrijving | dakbedekkijn bijgebouw 3 |

- Zorg voor een veilig beheer. Vermijd het beschadigen van het asbestmateriaal. Controleer de toestand jaarlijks op wijzigingen.
- Hemelwater dat afspoelt van asbestcement daken of gevels kan asbestdeeltjes bevatten. Gebruik het enkel voor gesloten circuits (bv. spoelen toiletten). Reinig na het vervangen van het dak of de gevel de dakgoten en regenwaterput of -ton om asbesthoudend sediment of slib te verwijderen

- Eenvoudige handelingen: mag via doe-het-zelf of door werknemer(s) met opleidingsattest eenvoudige handelingen geschroefd / gemakkelijk bereikbaar
