Asbestinventarisatetest

Lantaarnpad 13, 2200 Herentals

Attestnummer : 20240430-000079.000

Uitgegeven op : 30.04.2024

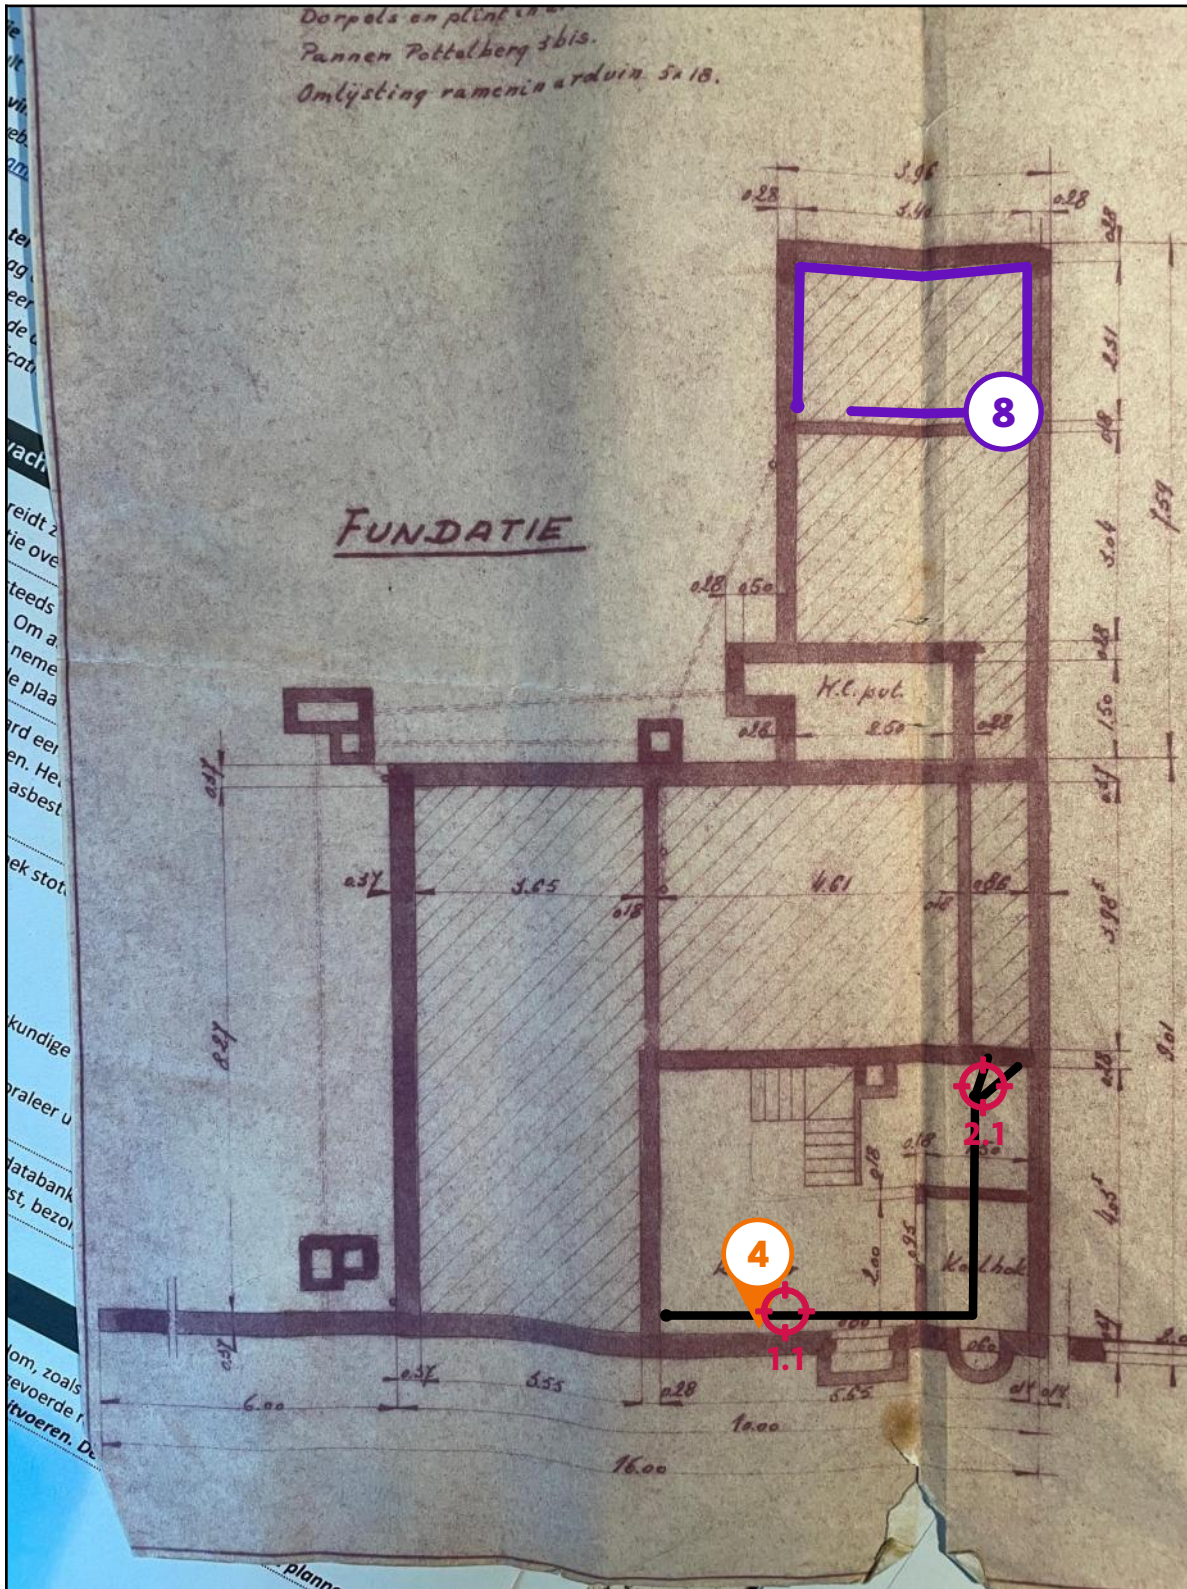
Plan 1.4: Kelder

1. thermische/Pleister isolatie bochen	Asbestmateriaal	Dringend verwijderen
1.1 Code: 11042024	Mengmonster	-
2. thermische/Pleister isolatie Bochten	Asbestmateriaal	Dringend verwijderen
2.1 Code: 110405	Mengmonster	-
4. Bakelieten schakelaars/stopcontacten/sockets binnen zwart	Asbestmateriaal	Verwijderen
8. Smeerlaag achter (faience) Tegels Wasplaats	Advies	-

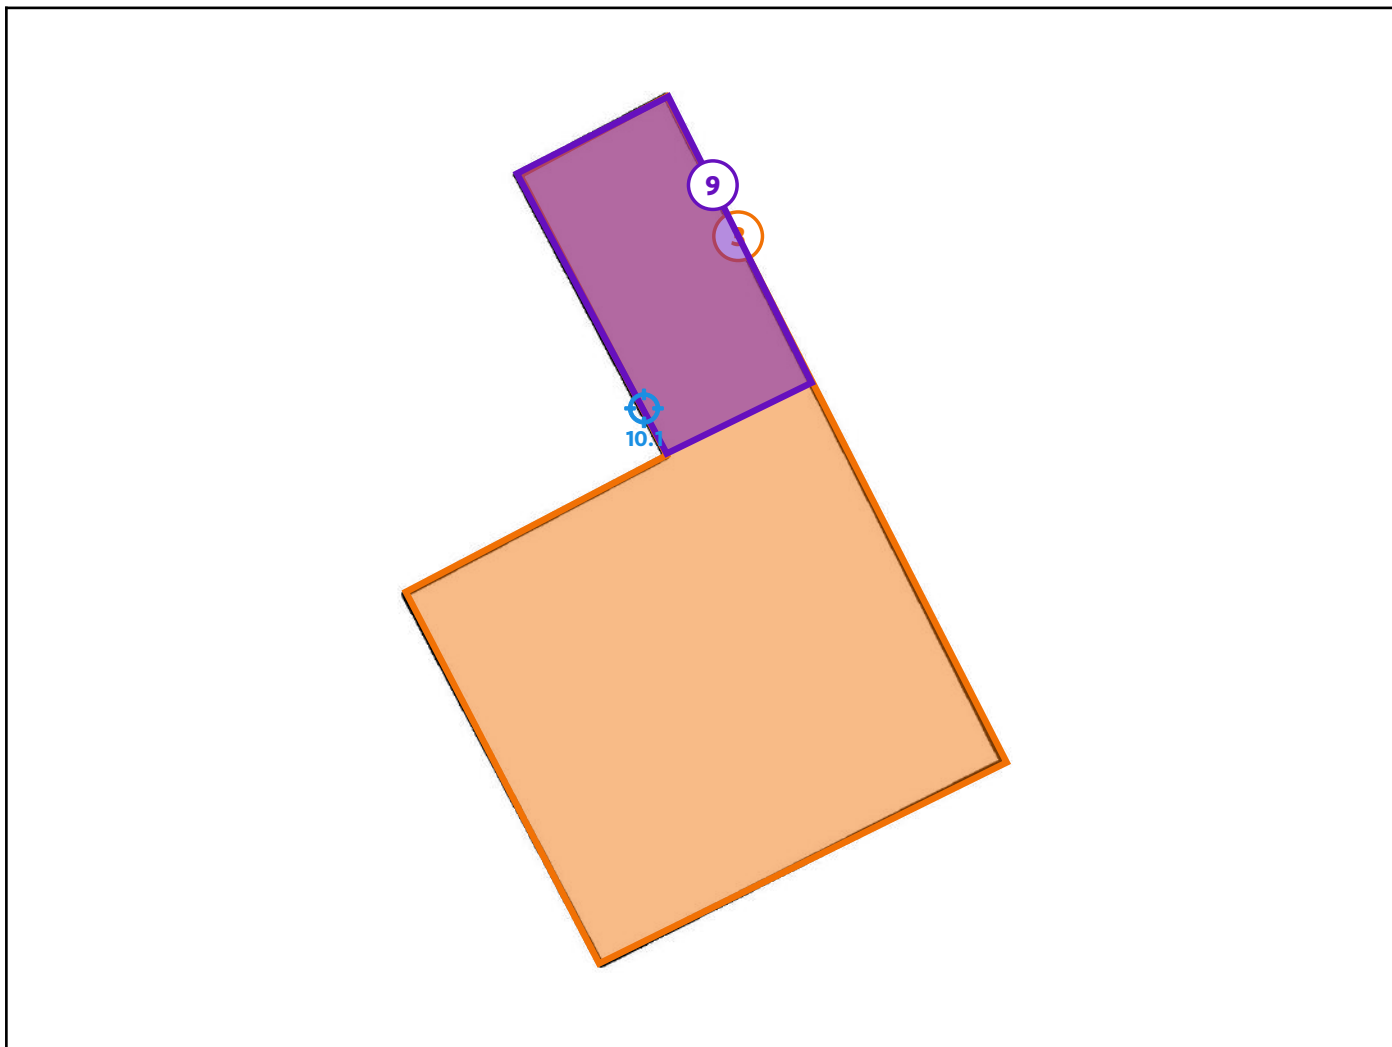
Plan 1.9: Hoofdgebouw plan

Beschrijving	Type	Actie
3. Bakelieten manuele kranen radiatoren	Asbestmateriaal	Verwijderen
9. Onderlagen Roofing.	Advies	-
10. Roofing Bemonsterd Plat dak	Geen asbest	-
10.1 Code: 110401	Puntmonster	-

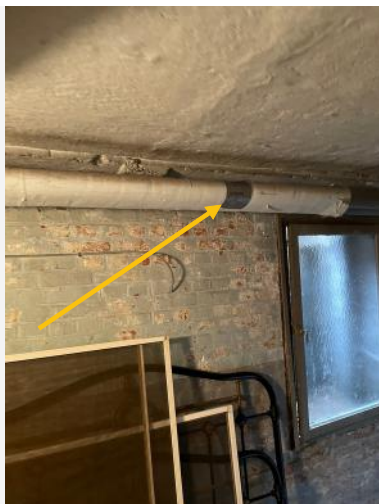
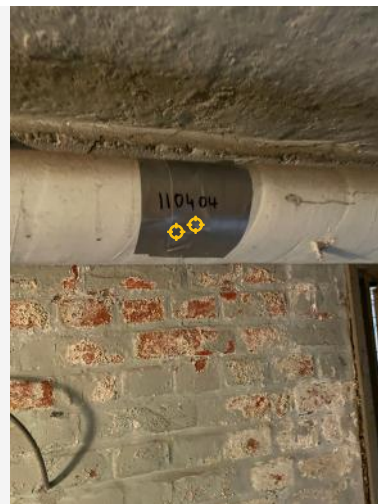
Eindbeoordeling materiaalrisico	Hoog materiaalrisico en/of hoge kans op vezelvrijgave
---------------------------------	---

Gebondenheid	Categorie 2: niet-hechtgebonden met matrix
Asbestsoort (vezeltype)	Crocidoliet aanwezig
Asbestconcentratie	Hoog ($\geq 50\%$)
Afschermingsgraad van het gehele materiaal	Geheel of deels (ook) vrij aan de binnenlucht
Toestand van het materiaal	Matig beschadigd, matig verweerd

#	Type	Referentie	Resultaat
1.1	Mengmonster	11042024	Crocidoliet, Chrysotiel, Amosiet

Beschrijving	thermische/Pleister isolatie bochen
Omgeving	Binnen
Primaire drager	HVAC infrastructuur en uitrusting
Asbestmateriaal	In-situ afwerkingslagen - Thermische isolatie
Bindmiddel van asbestmateriaal	Gips - kalk
Gebondenheid op basis van bindmiddel	Niet-hechtgebonden

Hoeveelheid (lengte - omtrek - dikte - aantal)	<ul style="list-style-type: none"> • 11,22 m - 55,00 cm - 5,00 cm - 1 stuk
Totaal volume	0,309 m ³
Eenvoudig bereikbaar	Ja
Bevestigingswijze	<ul style="list-style-type: none"> • Verlijmd, ingegoten, versmeerd
Identificatiemethode	Vaststelling met monstername
Destructieve handeling voor identificatie	Nee
Opmerking	<p>Dikte</p> <p>De vermelde oppervlaktes, diktes en volumes betreffen een beredeerde schatting. Er worden geen rechten verleend aan deze oppervlaktes/diktes/volumes.</p>

Dringend verwijderen

- Scherm in afwachting van verwijdering het asbestmateriaal af van luchtstromingen en verstoring: bijvoorbeeld door het te verpakken, te fixeren, af te dekken, signalisatie - afbakening aan te brengen, ...
- Verwijder dit asbestmateriaal zo snel mogelijk. Volg de toestand goed op.

- Hermetische zone (erkend asbestverwijderaar)
Hermetische zones zijn verplicht bij niet-hechtgebonden topeassing zoals pleisterwerk, spuitisolatie en Thermische isolatie. Het "niet bereiken van de limiet op vezelvrijgave bij ontmanteling" kan niet worden gegarandeerd tijdens de ontmanteling waardoor een hermetische zone wettelijk verplicht is.

Ontmanteling via een hermetische zone is de meest veilige manier om deze gevaarlijke toepassing te verwijderen.

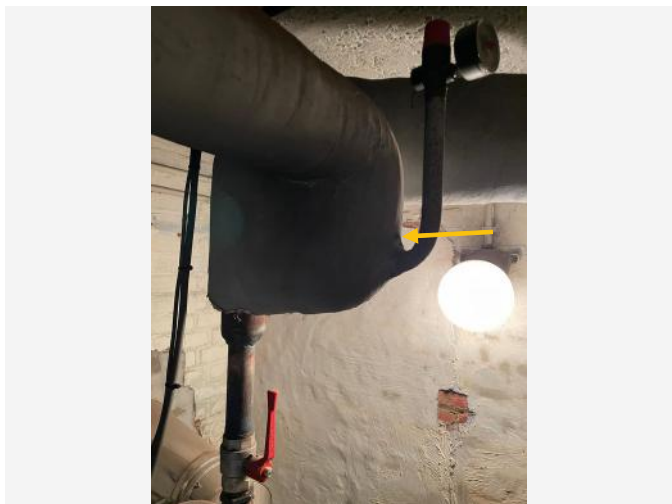
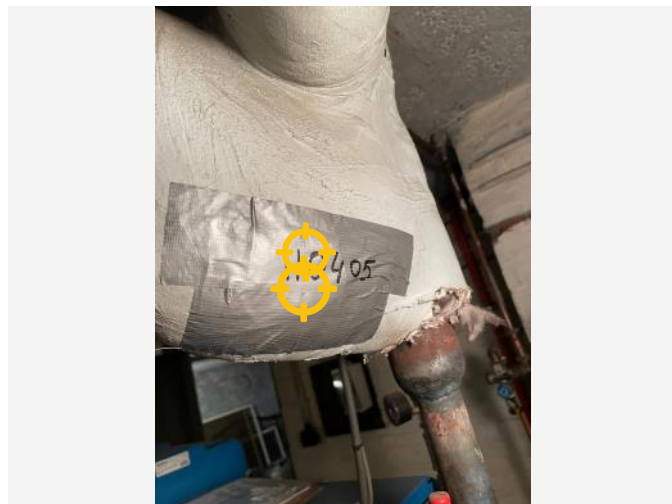
Eindbeoordeling materiaalrisico	Hoog materiaalrisico en/of hoge kans op vezelvrijgave
---------------------------------	---

Gebondenheid	Categorie 2: niet-hechtgebonden met matrix
Asbestsoort (vezeltype)	Crocidoliet aanwezig
Asbestconcentratie	Hoog ($\geq 50\%$)
Afschermingsgraad van het gehele materiaal	Geheel of deels (ook) vrij aan de binnenlucht
Toestand van het materiaal	Matig beschadigd, matig verweerd

#	Type	Referentie	Resultaat
2.1	Mengmonster	110405	Crocidoliet, Chrysotiel, Amosiet

Beschrijving	thermische/Pleister isolatie Bochten
Omgeving	Binnen
Primaire drager	HVAC infrastructuur en uitrusting
Asbestmateriaal	In-situ afwerkingslagen - Thermische isolatie
Bindmiddel van asbestmateriaal	Gips - kalk
Gebondenheid op basis van bindmiddel	Niet-hechtgebonden

Hoeveelheid (lengte - omtrek - dikte - aantal)	<ul style="list-style-type: none">• 0,75 m - 55,00 cm - 5,00 cm - 1 stuk
Totaal volume	0,021 m ³
Eenvoudig bereikbaar	Ja
Bevestigingswijze	<ul style="list-style-type: none">• Verlijmd, ingegoten, versmeerd
Identificatiemethode	Vaststelling met monstername
Destructieve handeling voor identificatie	Nee

Dringend verwijderen

- Scherm in afwachting van verwijdering het asbestmateriaal af van luchtstromingen en verstoring: bijvoorbeeld door het te verpakken, te fixeren, af te dekken, signalisatie - afbakening aan te brengen, ...
- Verwijder dit asbestmateriaal zo snel mogelijk. Volg de toestand goed op.

- Hermetische zone (erkend asbestverwijderaar)
Hermetische zones zijn verplicht bij niet-hechtgebonden toepassing zoals pleisterwerk, spuitisolatie en Thermische isolatie. Het "niet bereiken van de limiet op vezelvrijgave bij ontmanteling" kan niet worden gegarandeerd tijdens de ontmanteling waardoor een hermetische zone wettelijk verplicht is.

Ontmanteling via een hermetische zone is de meest veilige manier om deze gevaarlijke toepassing te verwijderen.

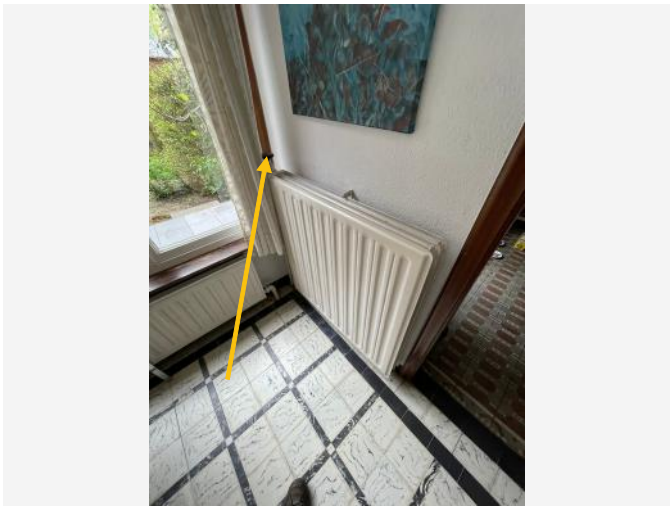
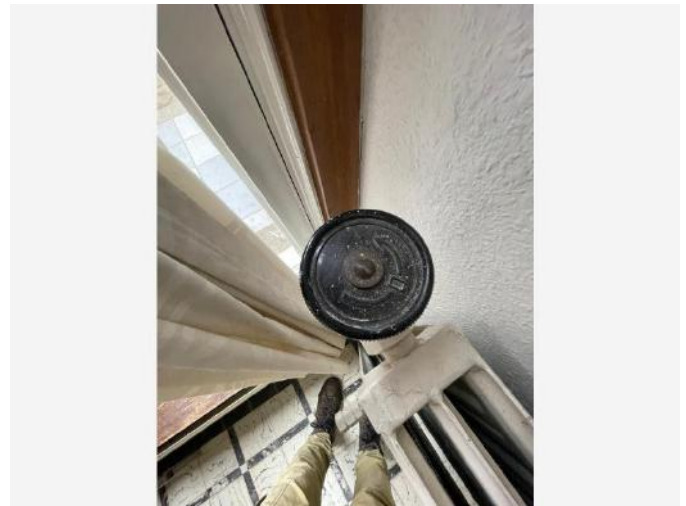
Eindbeoordeling materiaalrisico	Verhoogd materiaalrisico en/of verhoogde kans op vezelvrijgave
---------------------------------	--

Gebondenheid	Categorie 1: hechtgebonden in oorsprong
Asbestsoort (vezeltype)	Crocidoliet aanwezig
Asbestconcentratie	Laag (< 50%)
Afschermingsgraad van het gehele materiaal	Geheel of deels (ook) vrij aan de binnenlucht
Toestand van het materiaal	Licht beschadigd, licht verweerd. Intact materiaal type Pical – asbestboard of categorie III 'gebondenheid'

Beschrijving	Bakelieten manuele kranen radiatoren
Omgeving	Binnen
Primaire drager	Communicatie en elektrische infrastructuur en uitrusting
Asbestmateriaal	Plaat, paneel, tablet - Type Bakeliet
Bindmiddel van asbestmateriaal	Kunststof of -hars
Gebondenheid op basis van bindmiddel	Hecht
Hoeveelheid (oppervlakte - dikte - aantal)	• 0,50 m ² - 5,00 cm - 1 stuk
Totaal volume	0,025 m ³

Eenvoudig bereikbaar	Ja
Bevestigingswijze	<ul style="list-style-type: none"> • Geschroefd
Identificatiemethode	Vaststelling zonder monstername
Destructieve handeling voor identificatie	Nee
Opmerking	<p>De vermelde oppervlaktes, diktes en volumes betreffen een beredeneerde schatting. Er worden geen rechten verleend aan deze oppervlaktes/diktes/volumes.</p> <p>Deze kranen vindt u overal terug op de radiatoren. Niet elke radiator is in dit attest aangeduid dus elke verwarmde ruimte heeft deze toepassing.</p>

Verwijderen

- Zorg voor een veilig beheer. Vermijd het beschadigen van het asbestmateriaal. Controleer de toestand jaarlijks op wijzigingen.

- Eenvoudige handelingen: mag via doe-het-zelf of door werknemer(s) met opleidingsattest eenvoudige handelingen
U mag tot 200 kg storten per jaar in het stedelijk/gemeentelijk containerpark. Verpak de materialen dubbel, gebruik een asbeststicker en bescherming zoals een PFF3 gezichtsmasker, latex handschoenen en een Tyvec pak. U doet best beroep op een professional als u niet de juiste materialen of kennis beschikt, ...of ...laat u asbest liever door een aannemer wegnemen? Let er dan op dat de betrokken werknemers het jaarlijkse opleidingsattest 'eenvoudige handelingen' op zak hebben. Bedrijven die werknemers hebben met de 8 uur durende opleiding OPLEIDING ASBEST EENVOUDIGE HANDELINGEN. Dit is een certificaat asbest. Deze opleiding richt zich tot de personen die asbest of asbesthoudend materiaal verwijderen. Specifiek via de techniek van de eenvoudige handelingen waarbij het risico op vrijkomen van asbest erg beperkt is. De cursus asbest eenvoudige handelingen verschaft de werknemers de nodige kennis en vaardigheden inzake preventie en veiligheid.

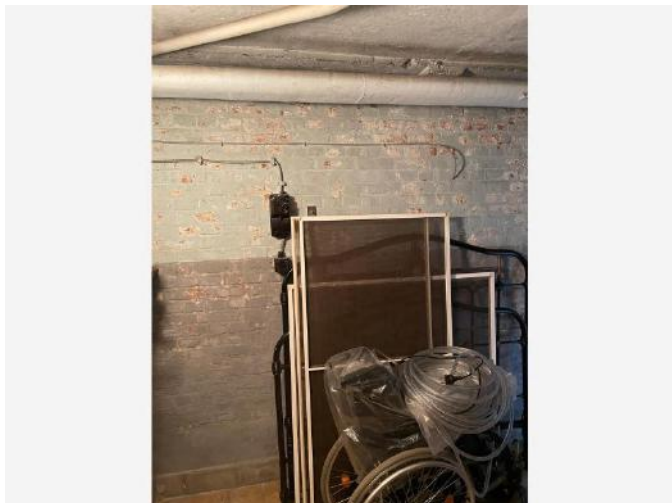
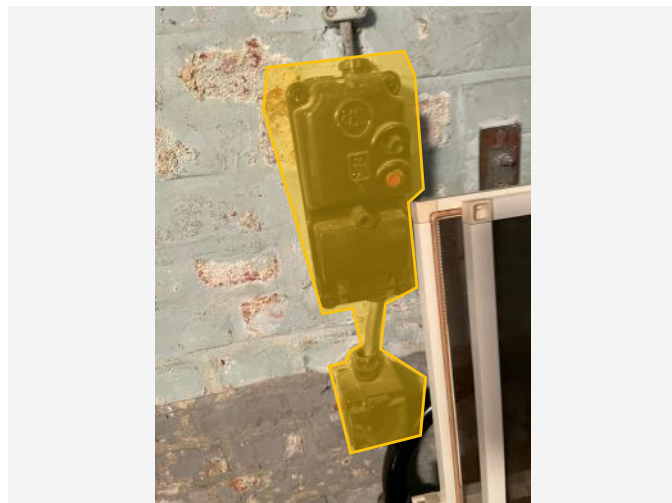
Eindbeoordeling materiaalrisico	Verhoogd materiaalrisico en/of verhoogde kans op vezelvrijgave
---------------------------------	--

Gebondenheid	Categorie 1: hechtgebonden in oorsprong
Asbestsoort (vezeltype)	Crocidoliet aanwezig
Asbestconcentratie	Laag (< 50%)
Afschermingsgraad van het gehele materiaal	Geheel of deels (ook) vrij aan de binnenlucht
Toestand van het materiaal	Licht beschadigd, licht verweerd. Intact materiaal type Pical – asbestboard of categorie III 'gebondenheid'

Beschrijving	Bakelieten schakelaars/stopcontacten/sockets binnen zwart
Omgeving	Binnen
Primaire drager	Communicatie en elektrische infrastructuur en uitrusting
Asbestmateriaal	Plaat, paneel, tablet - Type Bakeliet
Bindmiddel van asbestmateriaal	Kunststof of -hars
Gebondenheid op basis van bindmiddel	Hecht
Hoeveelheid (oppervlakte - dikte - aantal)	• 0,02 m ² - 5,00 cm - 1 stuk
Totaal volume	0,001 m ³

Eenvoudig bereikbaar	Ja
Bevestigingswijze	<ul style="list-style-type: none">• Geschroefd
Identificatiemethode	Vaststelling zonder monstername
Destructieve handeling voor identificatie	Nee

Verwijderen

- Zorg voor een veilig beheer. Vermijd het beschadigen van het asbestmateriaal. Controleer de toestand jaarlijks op wijzigingen.

- Eenvoudige handelingen: mag via doe-het-zelf of door werknemer(s) met opleidingsattest eenvoudige handelingen
U mag tot 200 kg storten per jaar in het stedelijk/gemeentelijk containerpark. Verpak de materialen dubbel, gebruik een asbeststicker en bescherming zoals een PFF3 gezichtsmasker, latex handschoenen en een Tyvec pak. U doet best beroep op een professional als u niet de juiste materialen of kennis beschikt, ...of ...laat u asbest liever door een aannemer wegnemen? Let er dan op dat de betrokken werknemers het jaarlijkse opleidingsattest 'eenvoudige handelingen' op zak hebben. Bedrijven die werknemers hebben met de 8 uur durende opleiding OPLEIDING ASBEST EENVOUDIGE HANDELINGEN. Dit is een certificaat asbest. Deze opleiding richt zich tot de personen die asbest of asbesthoudend materiaal verwijderen. Specifiek via de techniek van de eenvoudige handelingen waarbij het risico op vrijkomen van asbest erg beperkt is. De cursus asbest eenvoudige handelingen verschaft de werknemers de nodige kennis en vaardigheden inzake preventie en veiligheid.

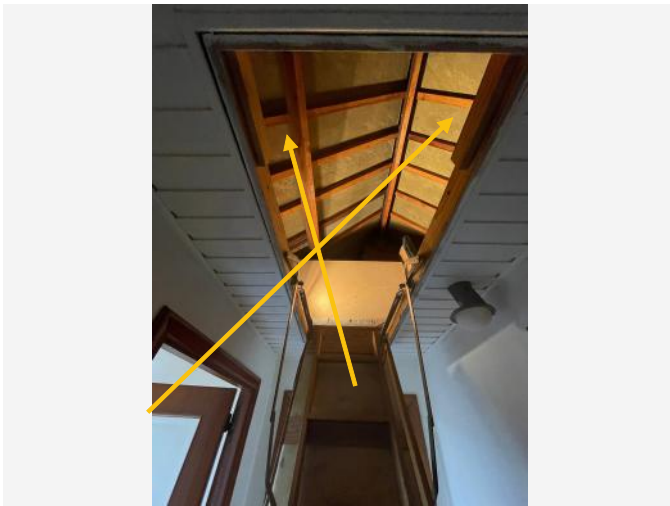
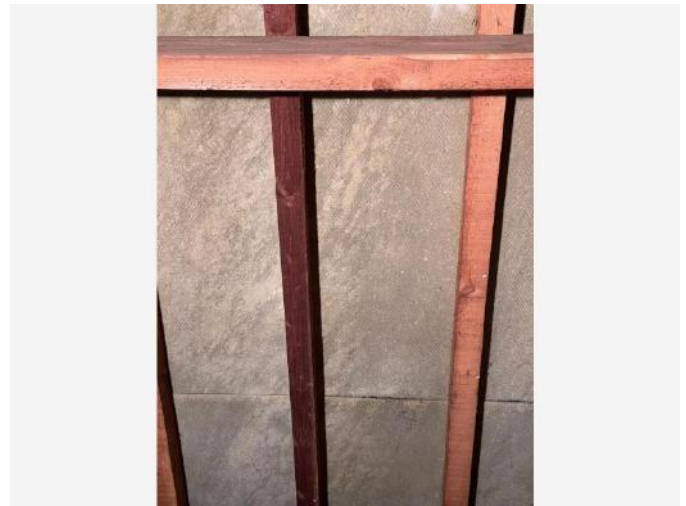
Eindbeoordeling materiaalrisico	Laag materiaalrisico en/of verlaagde kans op vezelvrijgave
---------------------------------	--

Gebondenheid	Categorie 1: hechtgebonden in oorsprong
Asbestsoort (vezeltype)	Crocidoliet aanwezig
Asbestconcentratie	Laag (< 50%)
Afschermingsgraad van het gehele materiaal	Geheel of deels (ook) vrij aan de binnenlucht
Toestand van het materiaal	Onbeschadigd, niet verweerd

Beschrijving	Onderdak Menuiserie
Omgeving	Grenst aan binnen- en buitenlucht
Primaire drager	Schuin dak
Asbestmateriaal	Plaat, paneel, tablet - Type Menuiserie
Bindmiddel van asbestmateriaal	Cement

Gebondenheid op basis van bindmiddel	Hecht
Hoeveelheid (oppervlakte - dikte - aantal)	<ul style="list-style-type: none"> • 121,04 m² - 0,25 cm - 1 stuk
Totaal volume	0,303 m ³
Eenvoudig bereikbaar	Ja
Bevestigingswijze	<ul style="list-style-type: none"> • Geklemd • Geschroefd • Genageld, geniet
Identificatiemethode	Vaststelling zonder monstername
Destructieve handeling voor identificatie	Nee

Zorgvuldig beheren

- Zorg voor een veilig beheer. Vermijd het beschadigen van het asbestmateriaal. Controleer de toestand jaarlijks op wijzigingen.

- Eenvoudige handelingen: mag via doe-het-zelf of door werknemer(s) met opleidingsattest eenvoudige handelingen
Volgens leidraad art. 6.3.2.2 in het inspectieprotocol kan u dit laten wegnemen door een aannemer met werknemers die het jaarlijkse opleidingsattest 'eenvoudige handelingen' op zak hebben. Dit zijn bedrijven die werknemers hebben met de 8 uur durende opleiding OPLEIDING ASBEST EENVOUDIGE HANDELINGEN. Dit is een certificaat asbest. Deze opleiding richt zich tot de personen die asbest of asbesthoudend materiaal verwijderen. Specifiek via de techniek van de eenvoudige handelingen waarbij het risico op vrijkomen van asbest erg beperkt is. De cursus asbest eenvoudige handelingen verschaft de werknemers de nodige kennis en vaardigheden inzake preventie en veiligheid. Dit moet dan wel op veilige manier kunnen met een lage kans op vezelvrijgave. Dit is echter niet altijd mogelijk wegens het type bevestiging op de constructie. Daarom kiest u toch best voor een erkende asbestverwijderaar.

- Eenvoudige handelingen: enkel door erkend asbestverwijderaar
Vanwege de locatie en de moeilijkheid van het verwijderen (gevaar op breken van de asbesttoepassing bij

het verwijderen) kan deze toepassing best verwijderd worden door een erkend asbestverwijderaar.

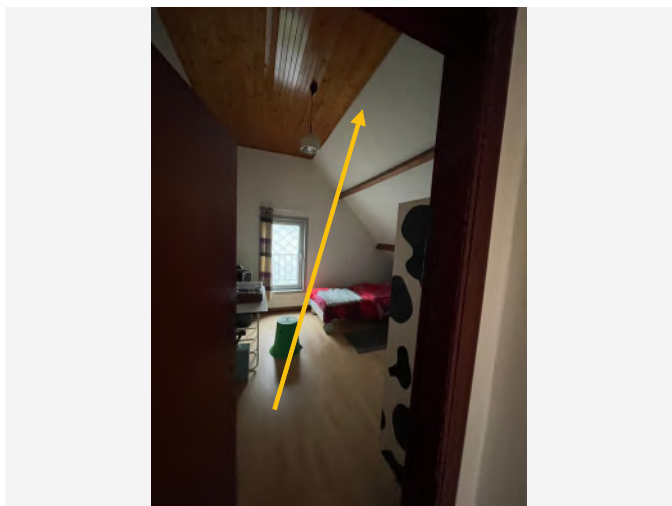
Er is geen asbest aangetroffen in de monsternames van het pleisterwerk dat kon bemonsterd worden. Naar alle waarschijnlijkheid is een eventuele pleisterlaag achter de valse plafonds even asbestveilig. Protocolgewijs wordt deze fiche opgemaakt omdat er dus geen inspecteerbaarheid mogelijk was.

Identificatiemethode	Inspectie van de originele laag (als er een is) is onmogelijk zonder destructief onderzoek van het valse palfond.
----------------------	---

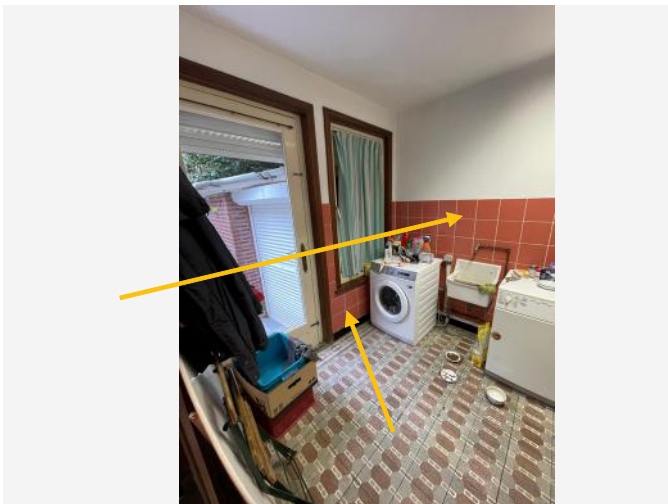
Achter (faience)-tegels kan er soms asbesthoudende cement of lijm aangetroffen worden. Aangezien destructief onderzoek niet wordt uitgevoerd kan er alleen een licht vermoeden worden geuit. Wees alert bij verwijdering of beschadiging van de tegels.

Identificatiemethode	Inspectie van de originele smeerlaag is onmogelijk zonder destructief onderzoek.
Primaire drager	Binnenwand
(Asbest)materiaal	In-situ afwerkingslagen - Smeerlaag
Bindmiddel	Lijm
Gebondenheid bindmiddel	Hecht

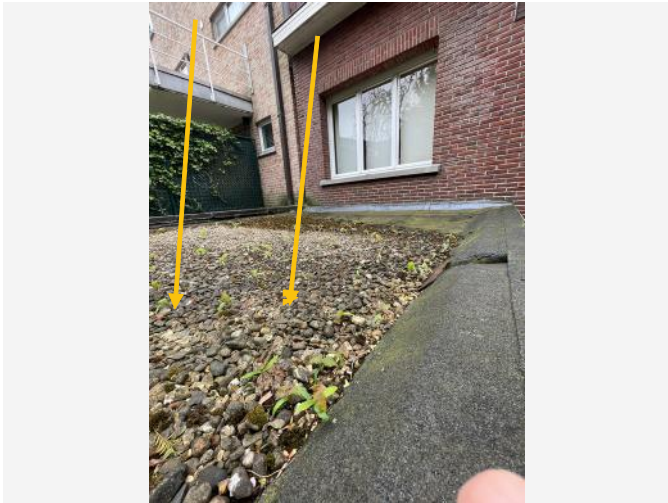
De bovenste laag roofing is in vele gevallen nooit de enige laag. Aangezien er zonder destructief onderzoek geen onderlagen kunnen onderzocht worden, moet er een advies worden gegeven om voorzichtig te zijn bij het eventueel verwijderen van "momenteel" niet visueel zichtbare asbest-toepassingen. Onderlagen maken evenveel kans om asbesthoudende te zijn dan de bovenste laag.

Identificatiemethode	Redelijk vermoeden
Primaire drager	Plat dak
(Asbest)materiaal	Dak- en gevelbekleding - Roofing
Bindmiddel	Bitumen (roofing, teer, asfalt)
Gebondenheid bindmiddel	Hecht

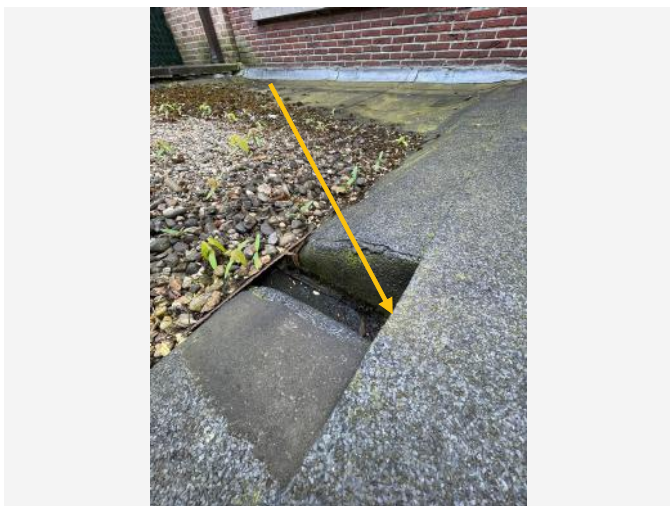
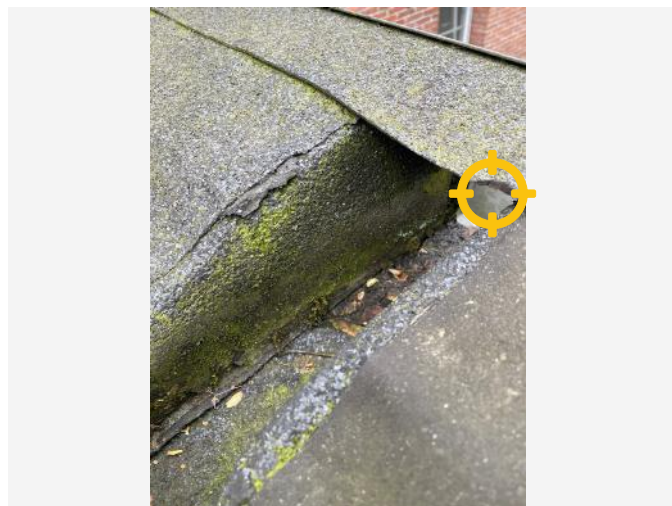
Fiche 10: Roofing Bemonsterd Plat dak

Geen asbest

#	Type	Referentie	Resultaat
10.1	Puntmonster	110401	Geen asbest

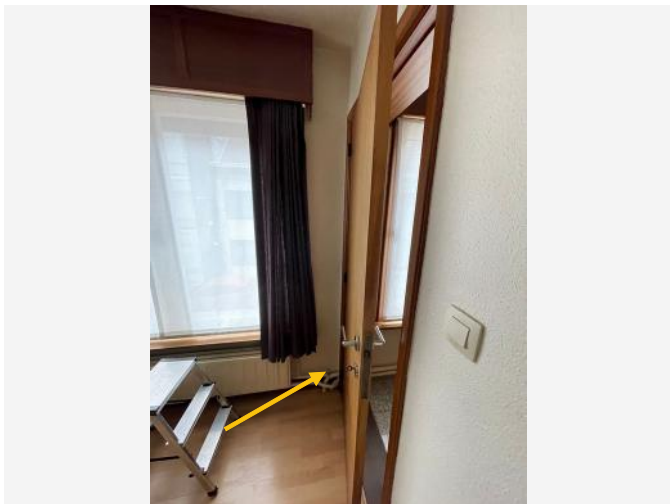
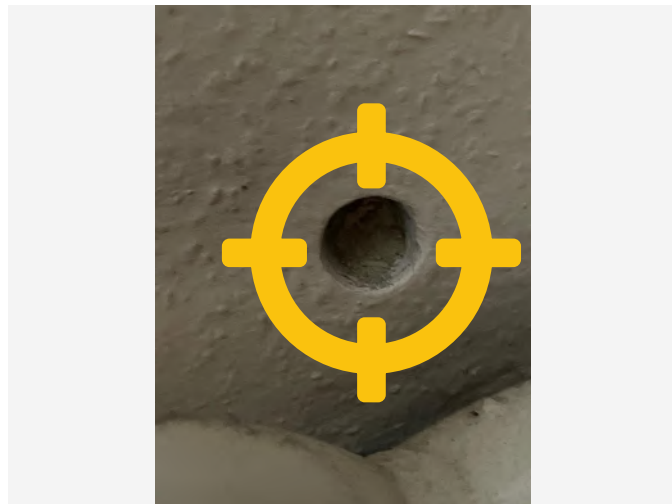
Geen asbest

#	Type	Referentie	Resultaat
11.1	Mengmonster	110402	Geen asbest

Beschrijving	Pleister Muren
Omgeving	Binnen
Primaire drager	Binnenwand

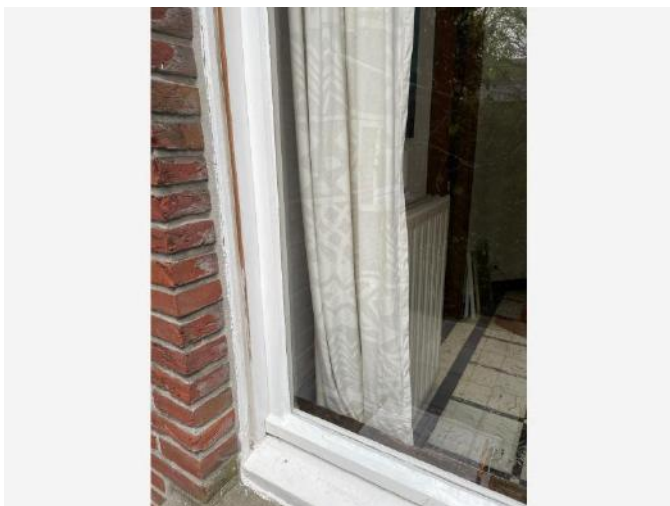
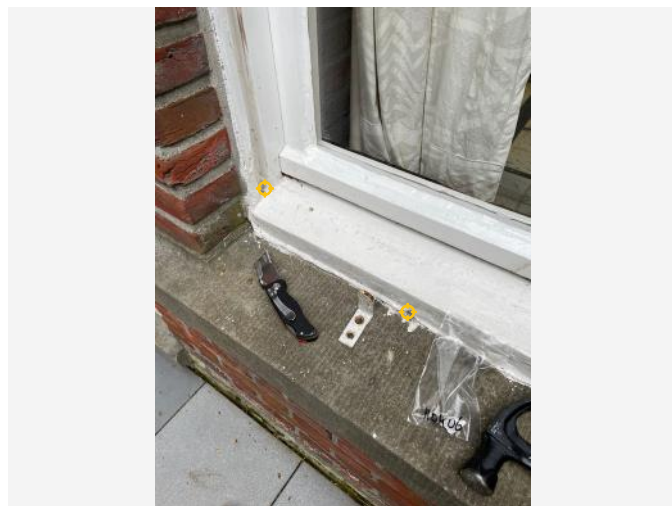
Geen asbest

#	Type	Referentie	Resultaat
12.1	Puntmonster	110406	Geen asbest

Beschrijving	Stopverf/Mastiek aan de ramen en deuren
Omgeving	Buiten
Primaire drager	Wandopening verticaal (raam, deur, ...)
Bindmiddel van materiaal	Kitten, mastiek, pasta

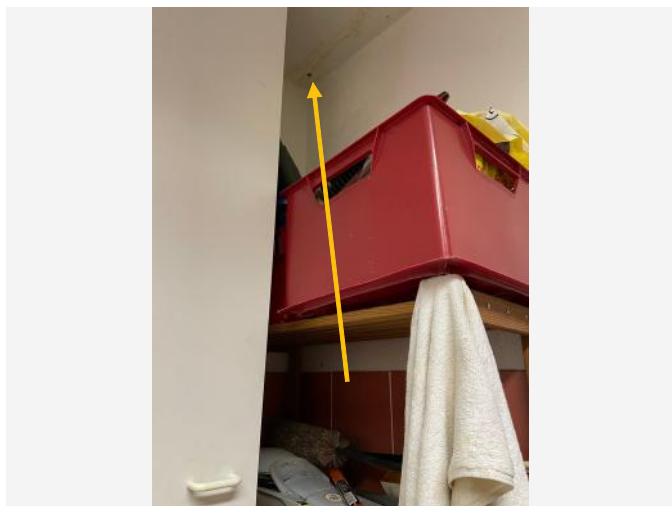
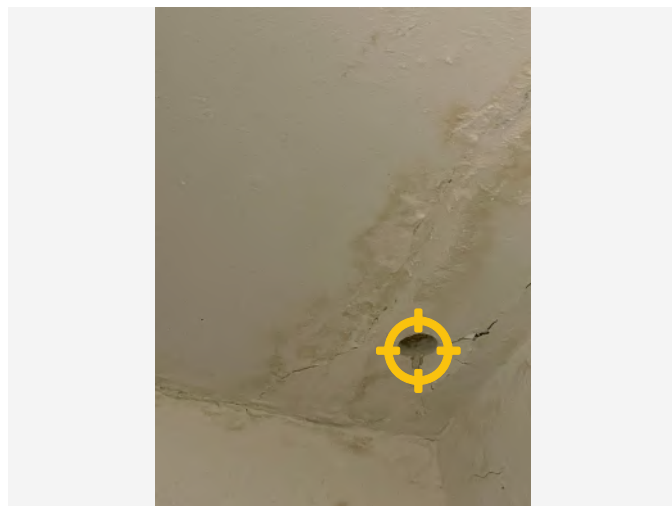
Fiche 13: Pleister Plafonds

Geen asbest

#	Type	Referentie	Resultaat
13.1	Mengmonster	110403	Geen asbest

Beschrijving	Pleister Plafonds
Omgeving	Binnen
Primaire drager	Plafond
