Asbestinventarisatetest

Retieseweg 51, 2440 Geel

Attestnummer : 20240605-000579.000

Uitgegeven op : 05.06.2024

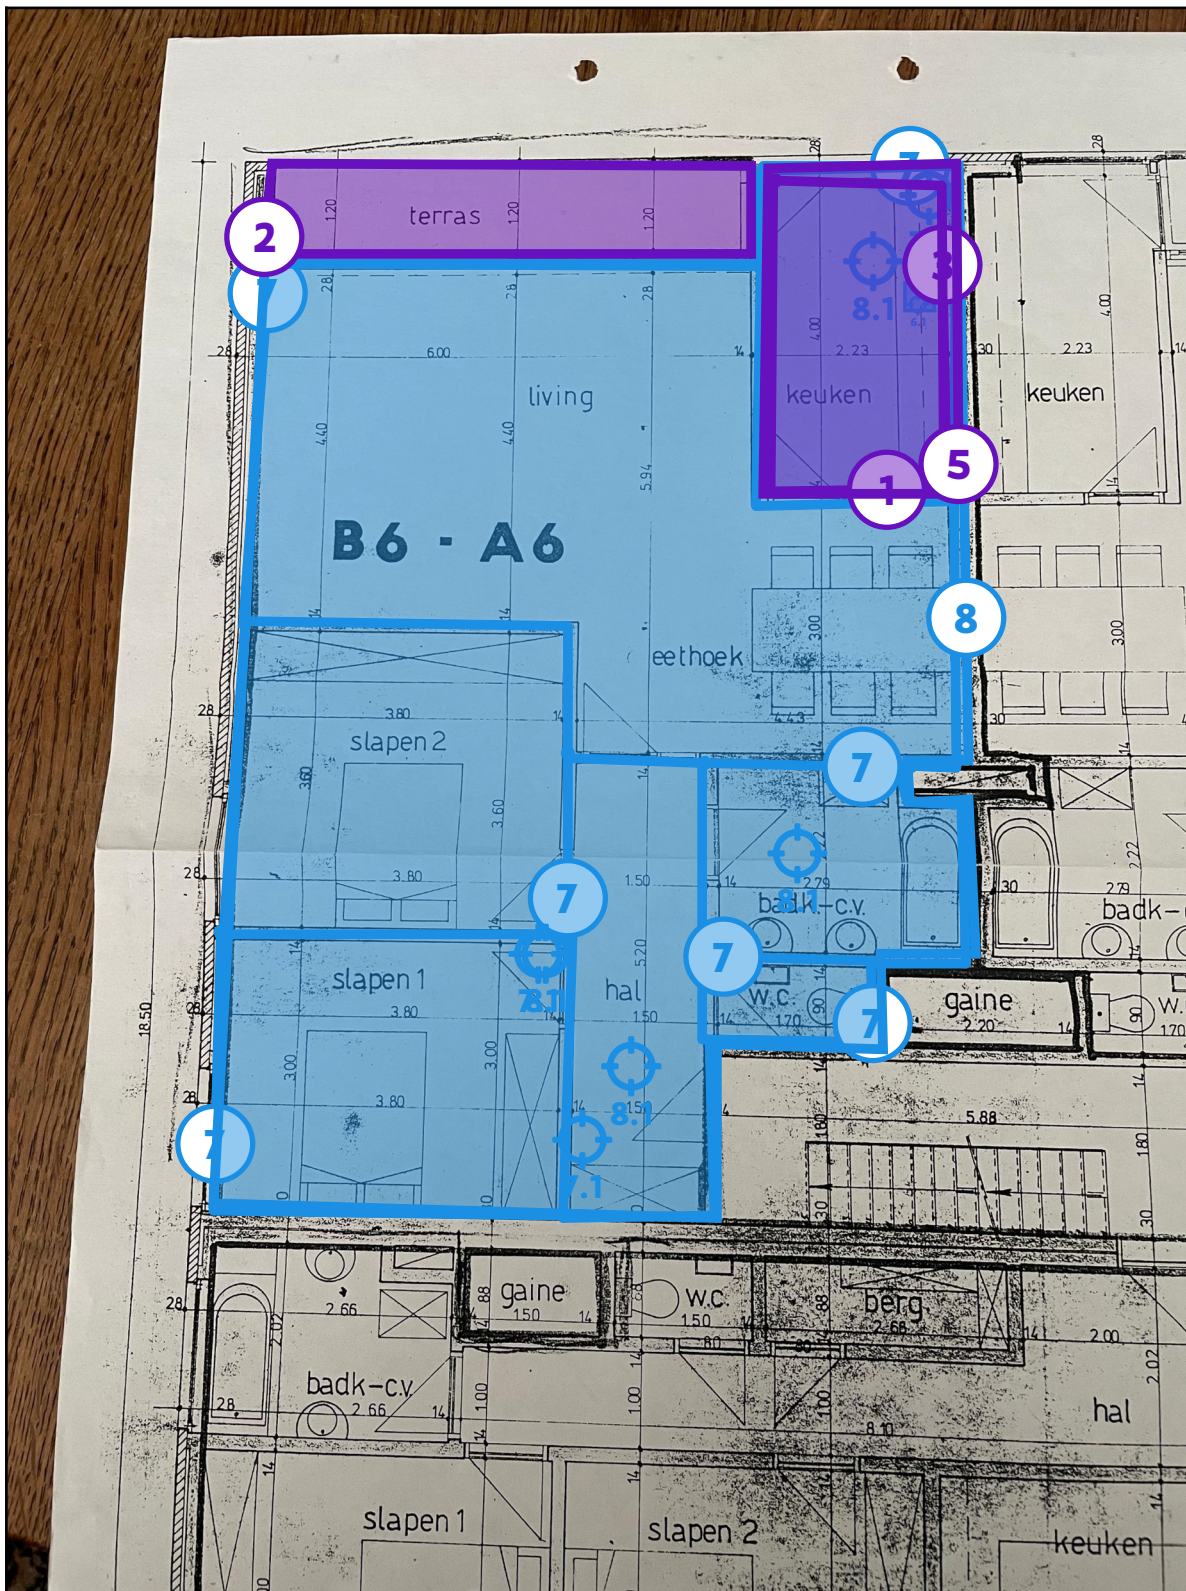
Plan 1.1: IMG_4189

1. Smeerlaag achter vloerplinten Keuken	Advies	-
2. Smeerlaag onder vloer Terras	Advies	-
3. Smeerlaag achter (faience) Tegels Keuken	Advies	-
5. Smeerlaag onder vloer keuken	Advies	-
6. Antidreunplaatje afwasbak	Geen asbest	-
6.1 Code: 230512	Puntmonster	-
7. Pleister Muren	Geen asbest	-
7.1 Code: 230510	Mengmonster	-
8. Pleister Plafonds	Geen asbest	-
8.1 Code: 230511	Mengmonster	-

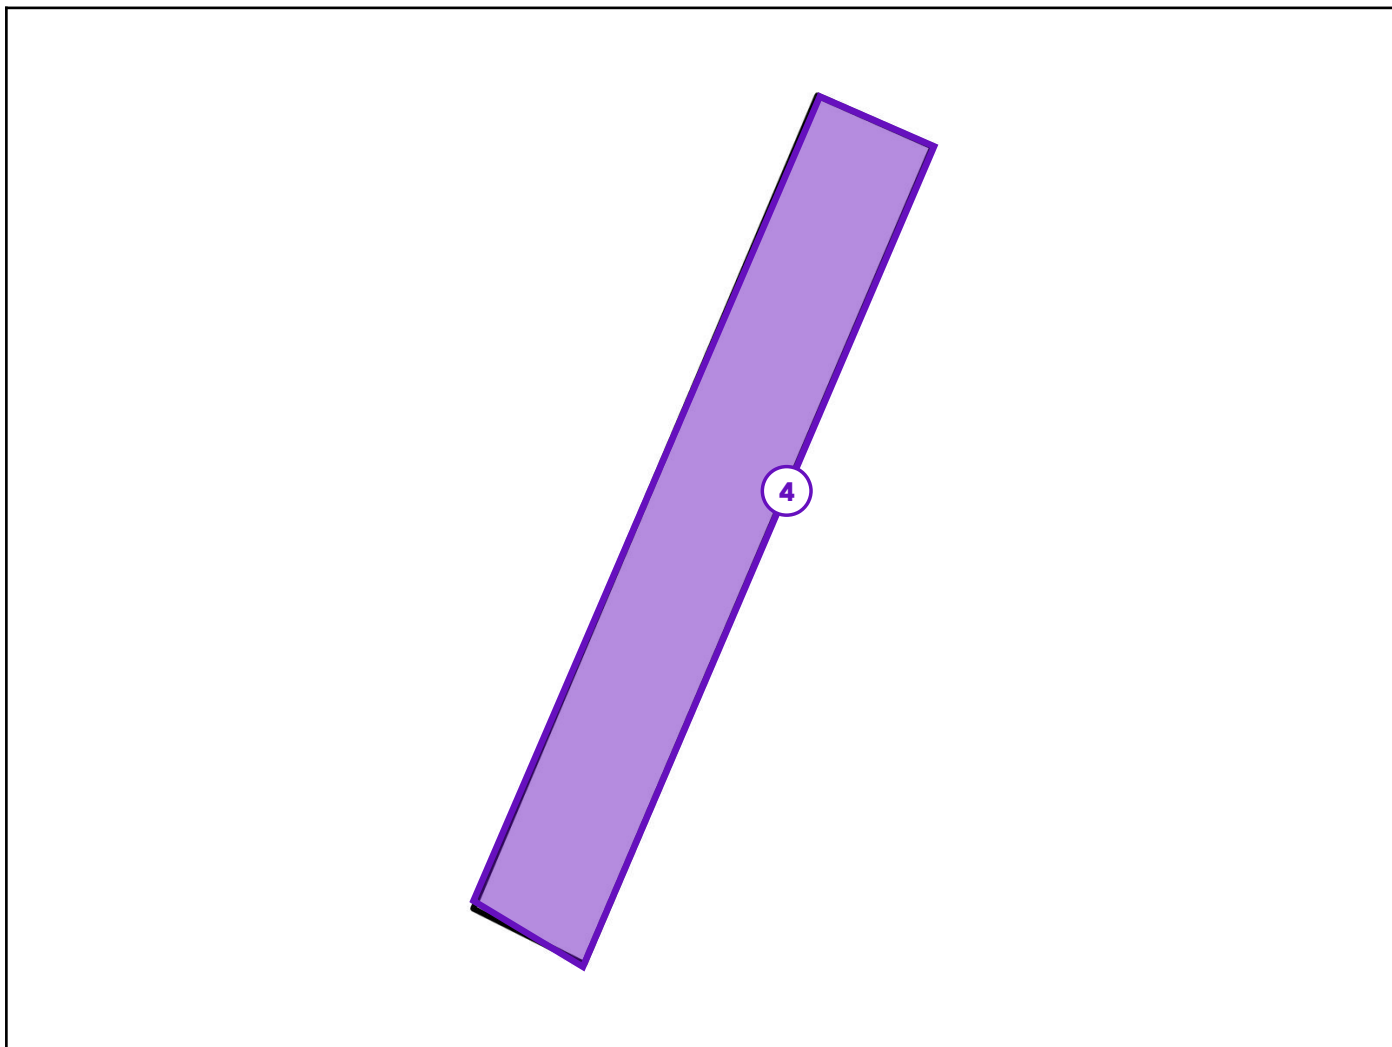
Plan 2.1: Hoofdgebouw plan

Beschrijving	Type	Actie
4. Roofing + Onderlagen Roofing Garage	Advies	-

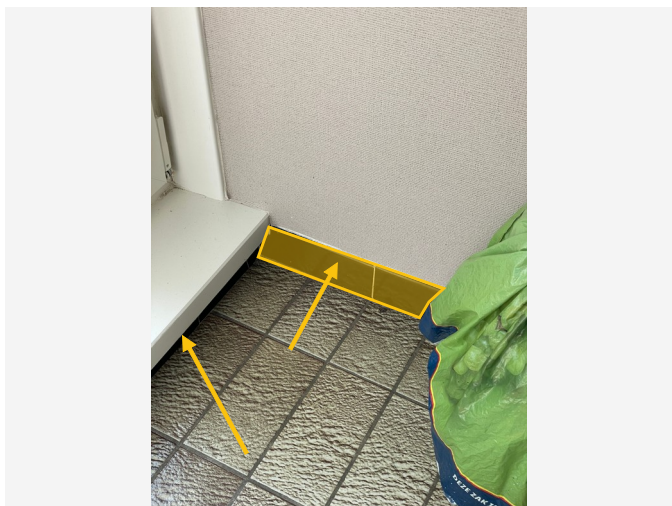
Achter plinten kan er soms asbesthoudende cement of lijm aangetroffen worden. Aangezien destructief onderzoek niet wordt uitgevoerd kan er alleen een licht vermoeden worden geuit. Wees alert bij verwijdering of beschadiging van de tegels.

Identificatiemethode	Inspectie van de originele smeerlaag is onmogelijk zonder destructief onderzoek.
Primaire drager	Binnenwand
(Asbest)materiaal	In-situ afwerkingslagen - Smeerlaag
Bindmiddel	Lijm
Gebondenheid bindmiddel	Hecht

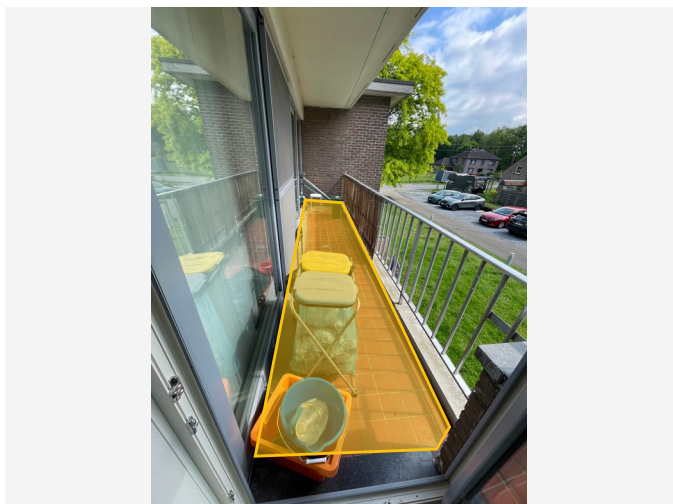
Inspectie van de originele smeerlaag is onmogelijk zonder destructief onderzoek. Daarom deze waarschuwing voor een mogelijke asbesthoudende smeerlaag die aanwezig is.

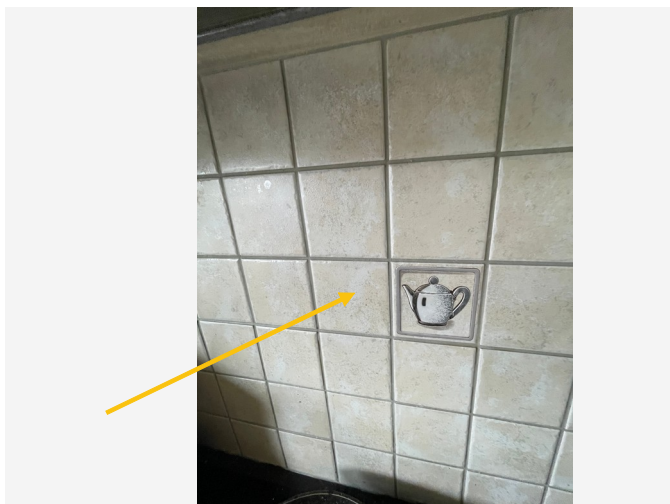
Achter (faience)-tegels kan er soms asbesthoudende cement of lijm aangetroffen worden. Aangezien destructief onderzoek niet wordt uitgevoerd kan er alleen een licht vermoeden worden geuit. Wees alert bij verwijdering of beschadiging van de tegels.

Identificatiemethode	Inspectie van de originele smeerlaag is onmogelijk zonder destructief onderzoek.
Primaire drager	Binnenwand
(Asbest)materiaal	In-situ afwerkingslagen - Smeerlaag
Bindmiddel	Lijm
Gebondenheid bindmiddel	Hecht

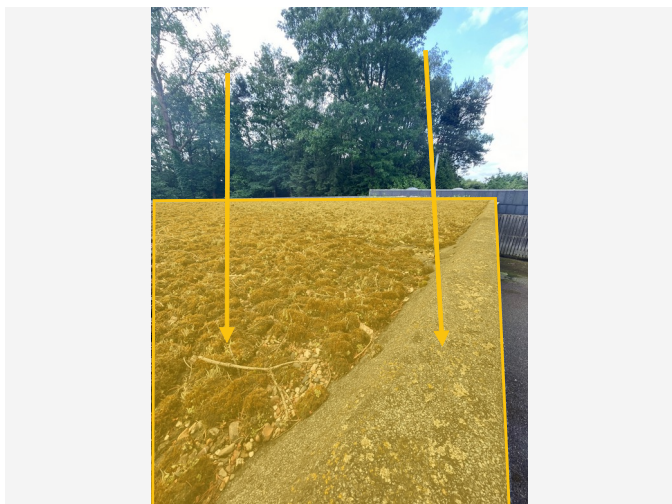
Roofing op de garage behoort tot de gemeenschappelijke delen. De gemeenschappelijke delen worden niet bemonsterd voor private asbestinventarisaties. Roofing kan echter asbestcomponenten bevatten en de bovenste laag roofing is in vele gevallen nooit de enige laag. Daarom dit advies om voorzichtig te zijn bij het eventueel verwijderen van de roofing of "momenteel" niet visueel zichtbare asbest-toepassingen. Onderlagen maken evenveel kans om asbesthoudende te zijn dan de bovenste laag.

Identificatiemethode	Redelijk vermoeden
Primaire drager	Plat dak
(Asbest)materiaal	Dak- en gevelbekleding - Roofing
Bindmiddel	Bitumen (roofing, teer, asfalt)
Gebondenheid bindmiddel	Hecht

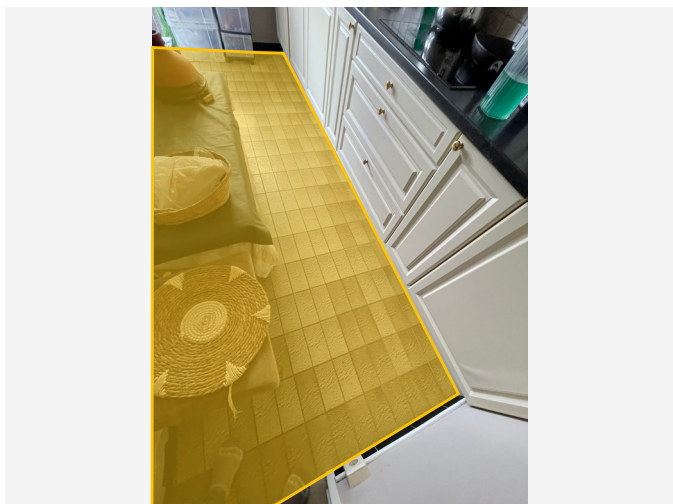
Inspectie van de originele smeerlaag is onmogelijk zonder destructief onderzoek. Daarom deze waarschuwing voor een mogelijke asbesthoudende smeerlaag die aanwezig is.

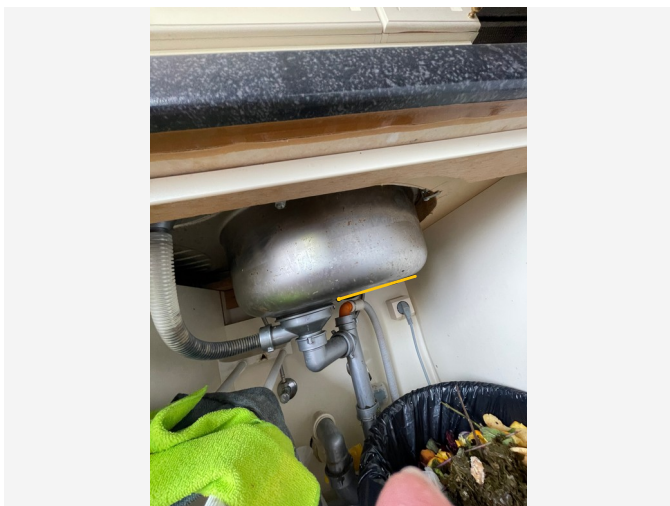
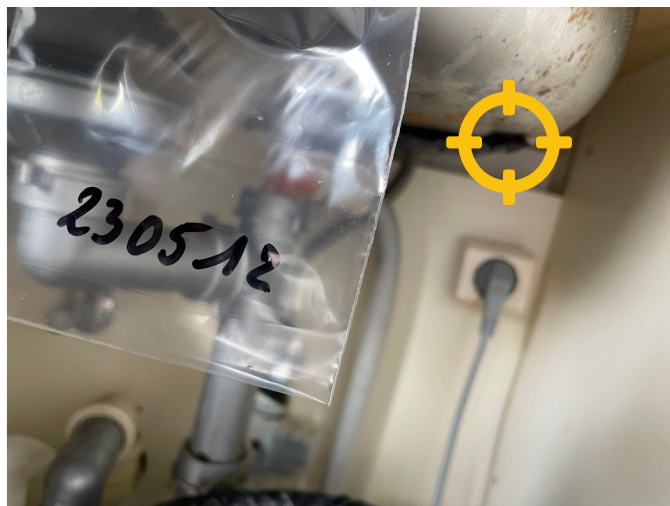
Fiche 6: Antidreunplaatje afwasbak

Geen asbest

#	Type	Referentie	Resultaat
6.1	Puntmonster	230512	Geen asbest

Beschrijving	Antidreunplaatje afwasbak
Omgeving	Binnen
Primaire drager	Sanitaire infrastructuur en uitrusting (toe- en afvoer)
Bindmiddel van materiaal	Bitumen (roofing, teer, asfalt)

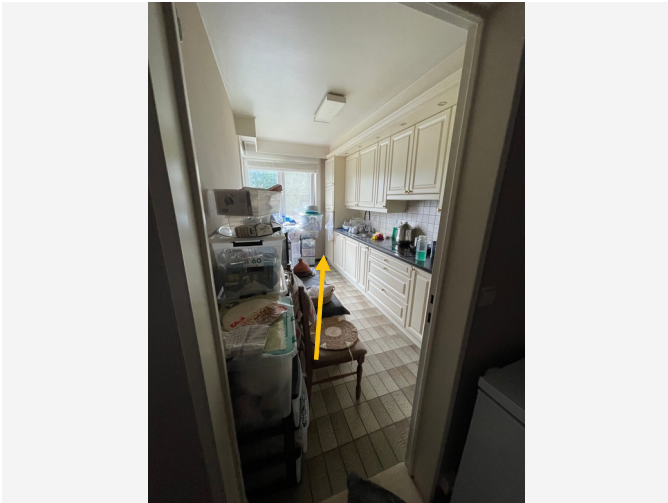
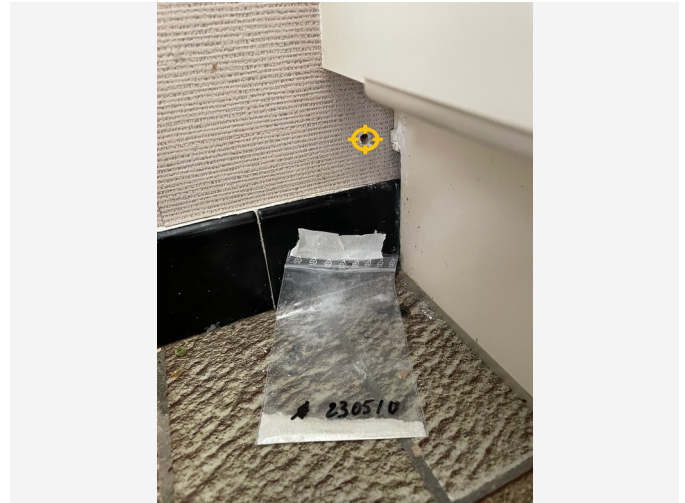
Geen asbest

#	Type	Referentie	Resultaat
7.1	Mengmonster	230510	Geen asbest

Beschrijving	Pleister Muren
Omgeving	Binnen
Primaire drager	Binnenwand
Bindmiddel van materiaal	Gips - kalk

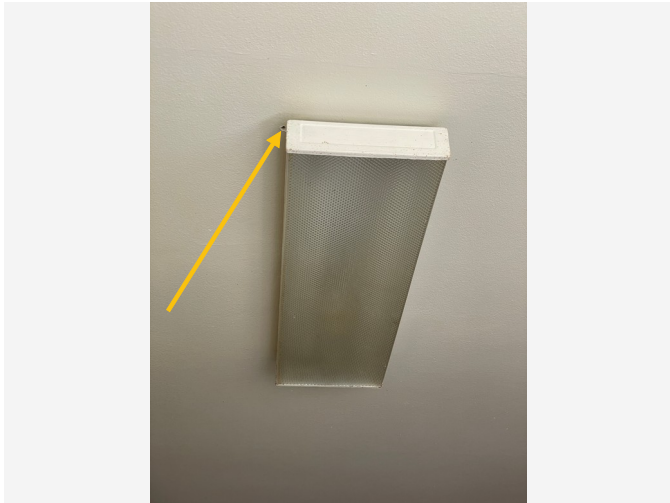
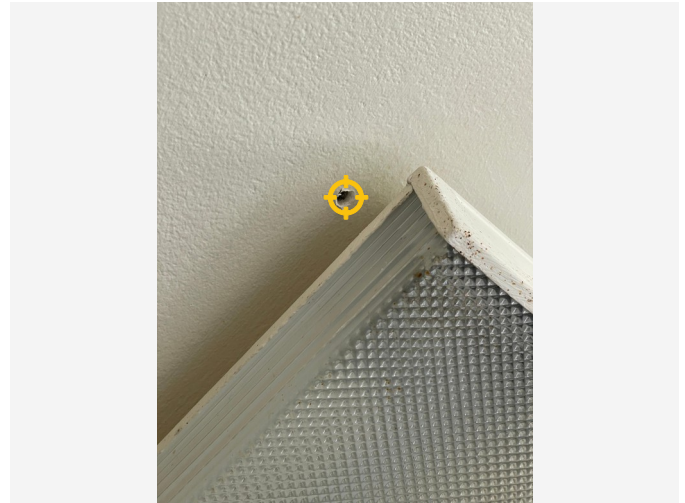
Geen asbest

#	Type	Referentie	Resultaat
8.1	Mengmonster	230511	Geen asbest

Beschrijving	Pleister Plafonds
Omgeving	Binnen
Primaire drager	Plafond
Bindmiddel van materiaal	Gips - kalk
