Asbestinventarisatetest

Kastanjelaan 69, 2200 Herentals

Attestnummer : 20240501-000700.000

Uitgegeven op : 01.05.2024

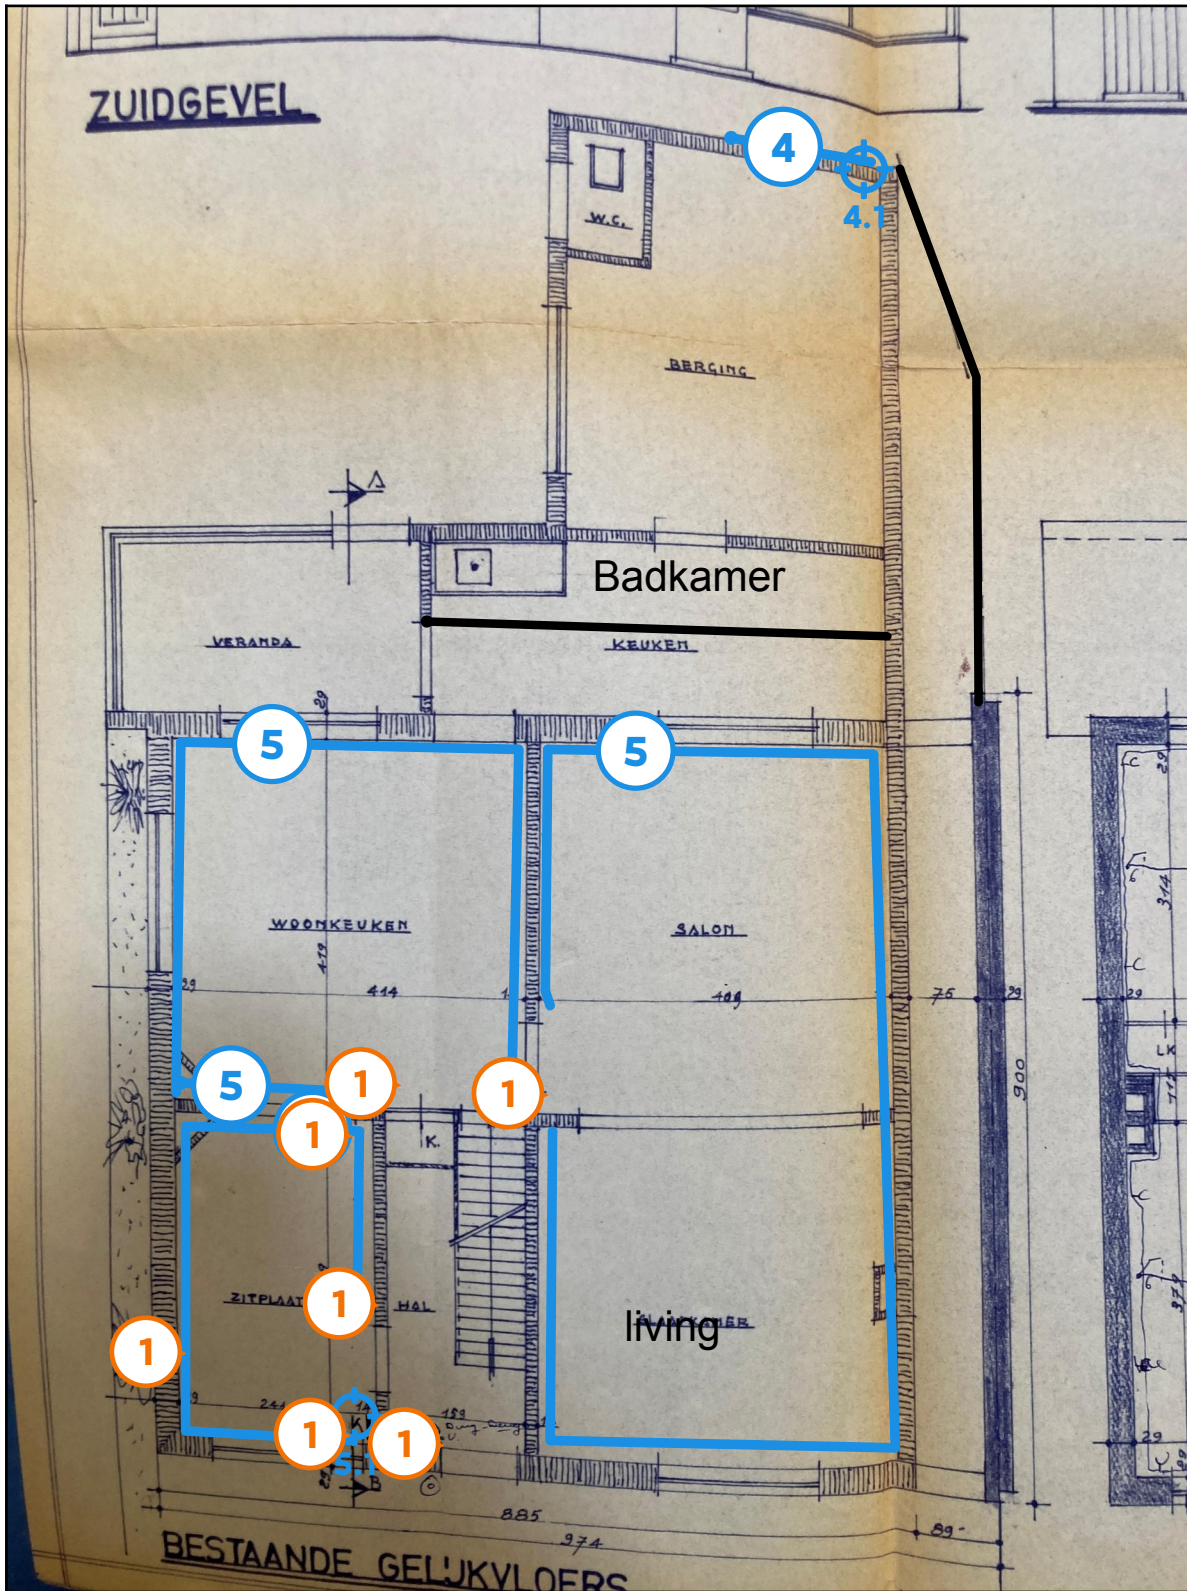
Plan 1.1: grondplan gelijkvloers

1. bakelieten schakelaar	Asbestmateriaal	Verwijderen
4. stopverf ramen	Geen asbest	-
4.1 Code: 2024/010/02	Puntmonster	-
5. pleisterwerk muur	Geen asbest	-
5.1 Code: 2024/010/05 staal 5	Mengmonster	-

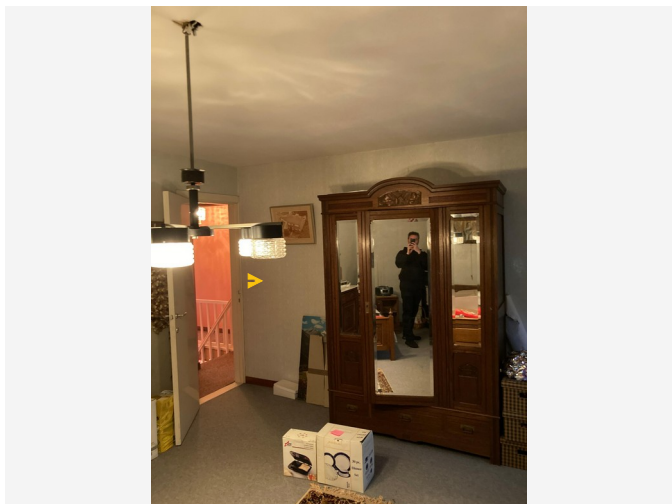
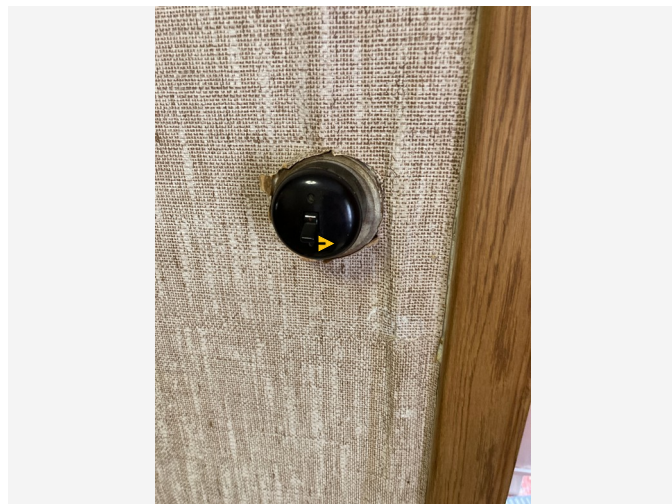
Conclusie

Het asbestmateriaal valt onder de mijlpaal van 2040.

Verwijderen

Eindbeoordeling materiaalrisico	Verhoogd materiaalrisico en/of verhoogde kans op vezelvrijgave
---------------------------------	--

Gebondenheid	Categorie 1: hechtgebonden in oorsprong
Asbestsoort (vezeltype)	Crocidoliet aanwezig
Asbestconcentratie	Laag (< 50%)
Afschermingsgraad van het gehele materiaal	Geheel of deels (ook) vrij aan de binnenlucht
Toestand van het materiaal	Licht beschadigd, licht verweerd. Intact materiaal type Pical – asbestboard of categorie III 'gebondenheid'

Beschrijving	bakelieten schakelaar
Omgeving	Binnen
Primaire drager	Binnenwand
Asbestmateriaal	schakelaar bakeliet
Bindmiddel van asbestmateriaal	Kunststof of -hars
Gebondenheid op basis van bindmiddel	Hecht
Hoeveelheid (gewicht - aantal)	<ul style="list-style-type: none">• 0,20 kg - 25 stuks
Totaal gewicht	5,00 kg
Eenvoudig bereikbaar	Ja
Bevestigingswijze	<ul style="list-style-type: none">• Geschroefd
Identificatiemethode	Vaststelling zonder monsternamen

- Zorg voor een veilig beheer. Vermijd het beschadigen van het asbestmateriaal. Controleer de toestand jaarlijks op wijzigingen.

- Eenvoudige handelingen: enkel door erkend asbestverwijderaer
De schakelaars bevinden zich binnen e kunnen best verwijderd worden door een erkend asbestverwijderaer

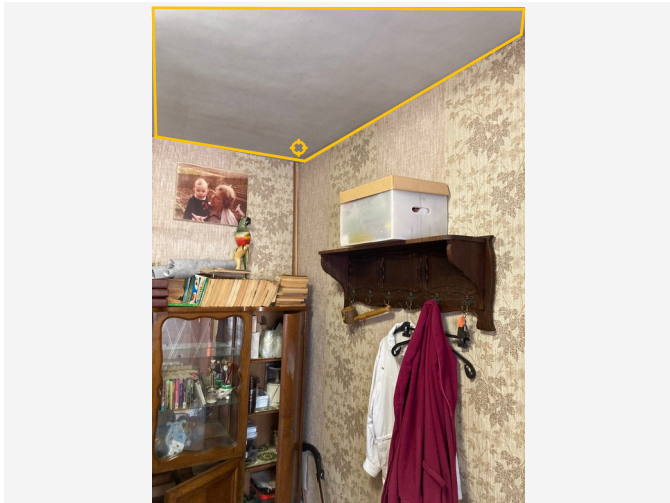
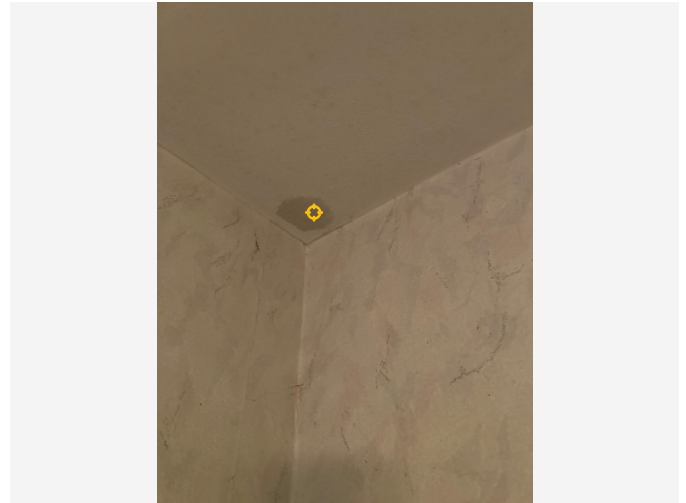
Fiche 2: pleister plafond

Geen asbest

#	Type	Referentie	Resultaat
2.1	Mengmonster	2024/010/04 staal 4	Geen asbest

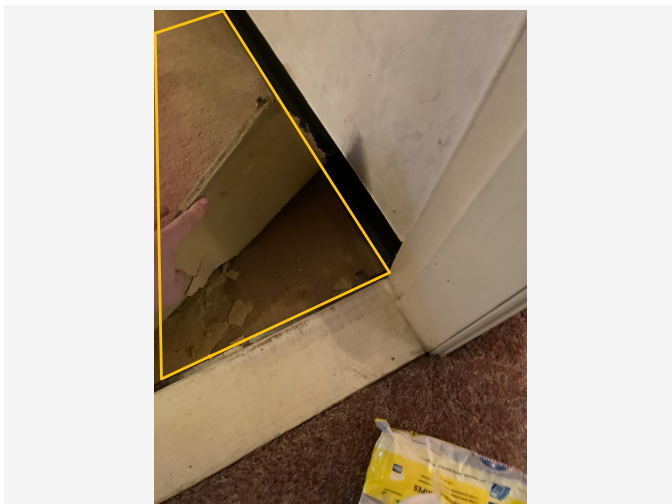
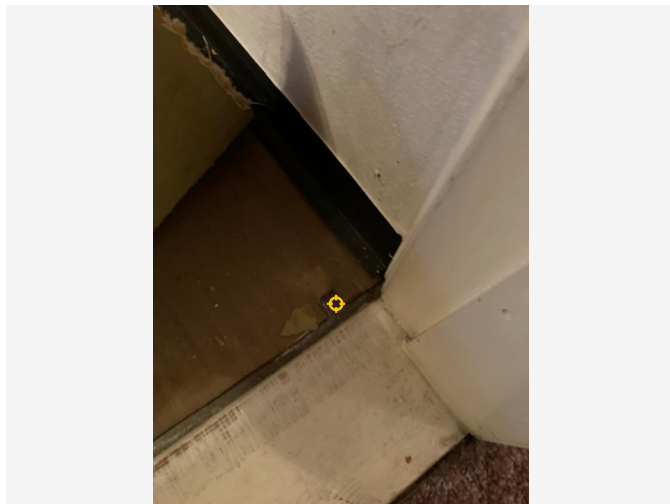
Geen asbest

#	Type	Referentie	Resultaat
3.1	Puntmonster	2024/010/03 staal 3	Geen asbest

Beschrijving	vinyl slaapkamer
Omgeving	Binnen
Primaire drager	Vloer
Bindmiddel van materiaal	Karton - papier - viltachtig

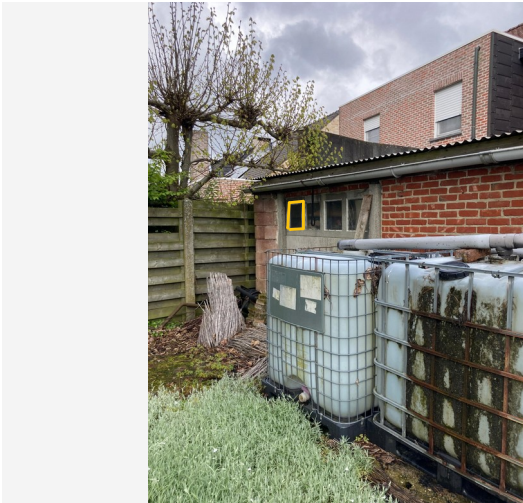
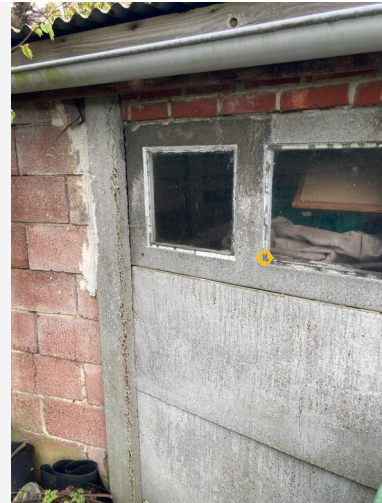
Fiche 4: stopverf ramen

Geen asbest

#	Type	Referentie	Resultaat
4.1	Puntmonster	2024/010/02	Geen asbest

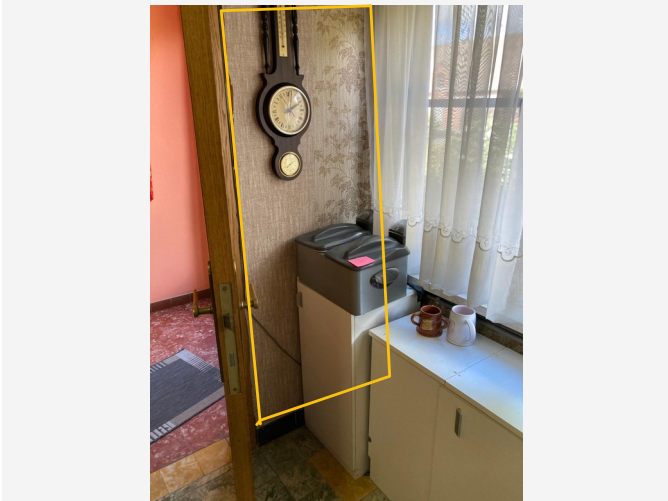
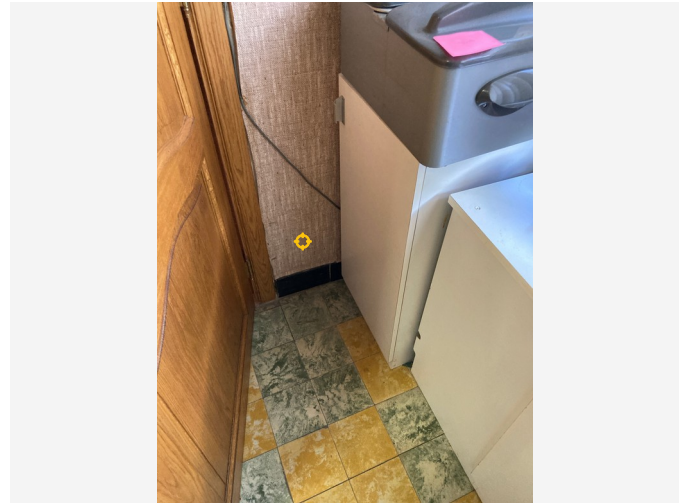
Fiche 5: pleisterwerk muur

Geen asbest

#	Type	Referentie	Resultaat
5.1	Mengmonster	2024/010/05 staal 5	Geen asbest

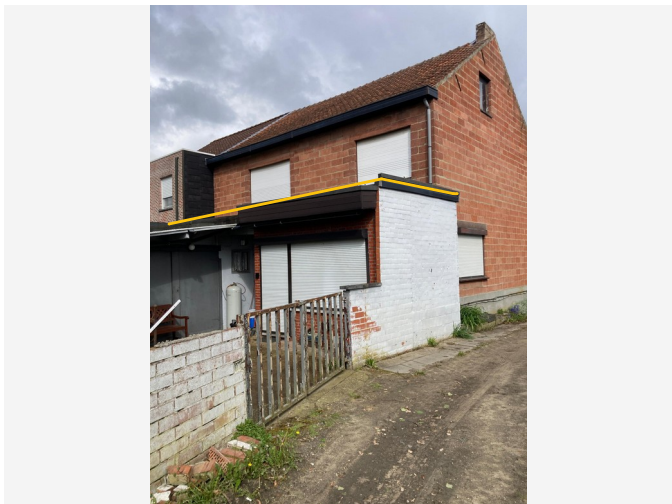
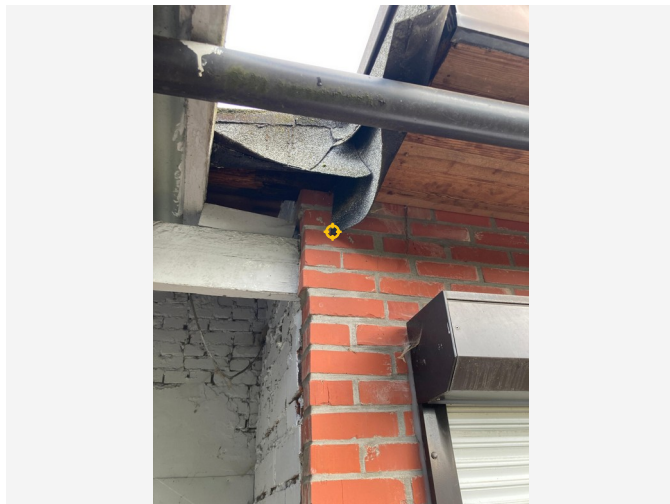
Fiche 6: roofing dakbedeking

Geen asbest

#	Type	Referentie	Resultaat
6.1	Puntmonster	2024/010/01 staal 1	Geen asbest
