# Asbestinventarisatetest

Italiëlaan 3, 2440 Geel

Attestnummer : 20240830-000288.000

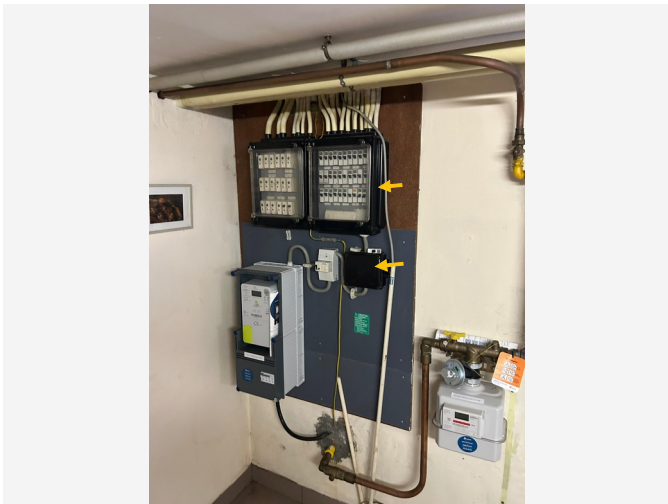
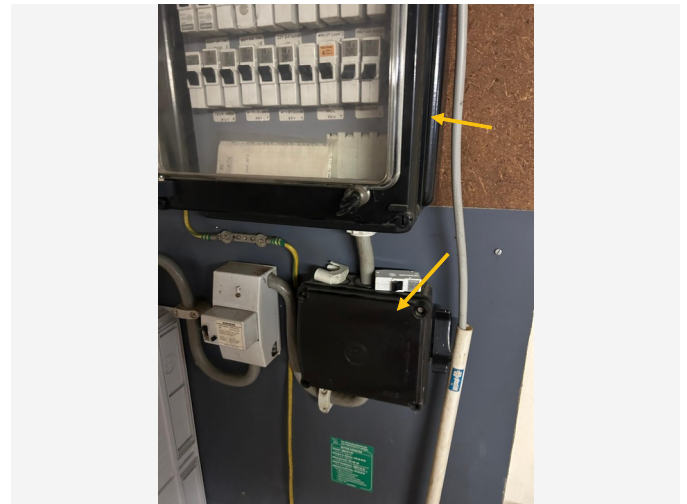
Het asbestmateriaal valt onder de mijlpaal van 2040.

Eindbeoordeling materiaalrisico	Laag materiaalrisico en/of verlaagde kans op vezelvrijgave
---------------------------------	--

Gebondenheid	Categorie 1: hechtgebonden in oorsprong
Asbestsoort (vezeltype)	Crocidoliet aanwezig
Asbestconcentratie	Laag (< 50%)
Afschermingsgraad van het gehele materiaal	Geheel of deels (ook) vrij aan de binnenlucht
Toestand van het materiaal	Onbeschadigd, niet verweerd

Beschrijving	bakeliet
Omgeving	Binnen
Primaire drager	Communicatie en elektrische infrastructuur en uitrusting
Asbestmateriaal	Plaat, paneel, tablet - Type Bakeliet
Bindmiddel van asbestmateriaal	Kunststof of -hars
Gebondenheid op basis van bindmiddel	Hecht
Hoeveelheid (oppervlakte - dikte - aantal)	• 1,00 m <sup>2</sup> - 0,50 cm - 1 stuk
Totaal volume	0,005 m <sup>3</sup>
Eenvoudig bereikbaar	Ja
Bevestigingswijze	• Geschroefd
Identificatiemethode	Vaststelling zonder monstername
Destructieve handeling voor identificatie	Nee

Zorgvuldig beheren

- Zorg voor een veilig beheer. Vermijd het beschadigen van het asbestmateriaal. Controleer de toestand jaarlijks op wijzigingen.

- Eenvoudige handelingen: mag via doe-het-zelf of door werknemer(s) met opleidingsattest eenvoudige handelingen  
Eenvoudige handelingen, eenvoudig bereikbaar. Doe-het-zelf en werknemers, verplichte 8 uur cursus volgen asbest verwijderaar. Veiligheidsvoorschriften na leven. De juiste persoonlijke bescherming gebruiken en dragen. Mondmasker PF 3, hand schoenen, beschermingspak. Contaminatie ten alle tijden vermijden. Nat spuiten constant of fixeermiddel gebruiken..... Niet breken, boren, stukslaan, naar beneden werpen ..... de juiste manier van afvalbeleid na leven, de juist afval zakken gebruiken....

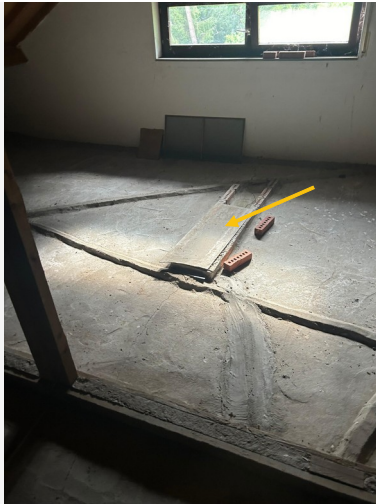
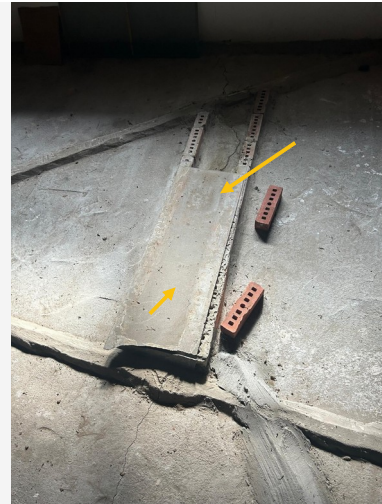
Het asbestmateriaal valt onder de mijlpaal van 2040.

Eindbeoordeling materiaalisico	Laag materiaalisico en/of verlaagde kans op vezelvrijgave
--------------------------------	---

Gebondenheid	Categorie 1: hechtgebonden in oorsprong
Asbestsoort (vezeltype)	Alleen chrysotiel
Asbestconcentratie	Laag (< 50%)
Afschermingsgraad van het gehele materiaal	Geheel of deels (ook) vrij aan de binnenlucht
Toestand van het materiaal	Licht beschadigd, licht verweerd. Intact calciumsilicaatmateriaal of categorie III 'gebondenheid'

#	Type	Referentie	Resultaat
3.1	Puntmonster	m4	Chrysotiel

Beschrijving	stuk menuiserie plaat op zolder
Omgeving	Binnen
Primaire drager	overschot of afval stuk dat op de zolder ligt
Asbestmateriaal	Plaat, paneel, tablet - Type Menuiserie
Bindmiddel van asbestmateriaal	Cement
Gebondenheid op basis van bindmiddel	Hecht
Hoeveelheid (oppervlakte - dikte - aantal)	• 1,00 m <sup>2</sup> - 0,30 cm - 1 stuk
Totaal volume	0,003 m <sup>3</sup>
Eenvoudig bereikbaar	Ja
Bevestigingswijze	• Los (al dan niet bedekt)
Identificatiemethode	Vaststelling met monstername
Destructieve handeling voor identificatie	Nee

Zorgvuldig beheren

- Zorg voor een veilig beheer. Vermijd het beschadigen van het asbestmateriaal. Controleer de toestand jaarlijks op wijzigingen.
- Verwijder dit asbestmateriaal zo snel mogelijk. Volg de toestand goed op.

- Eenvoudige handelingen: mag via doe-het-zelf of door werknemer(s) met opleidingsattest eenvoudige handelingen

Eenvoudige handelingen, eenvoudig bereikbaar. Doe-het-zelf en werknemers, verplichte 8 uur cursus volgen asbest verwijderaar. Veiligheidsvoorschriften na leven. De juiste persoonlijke bescherming gebruiken en dragen. Mondmasker PF 3, hand schoenen, beschermingspak. Contaminatie ten alle tijden vermijden. Nat spuiten constant of fixeermiddel gebruiken..... Niet breken, boren, stukslaan, naar beneden werpen ..... de juiste manier van afvalbeleid na leven, de juist afval zakken gebruiken....

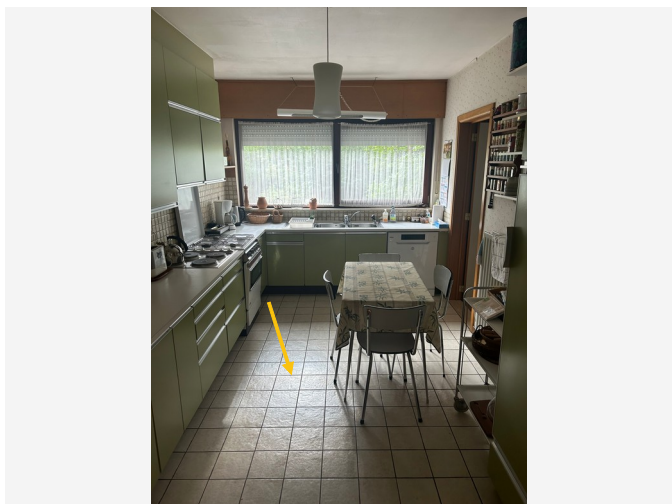
Identificatiemethode	niet mogelijk zonder destructief te werken
Primaire drager	Vloer
(Asbest)materiaal	In-situ afwerkingslagen - Lijmlaag
Bindmiddel	Cement
Gebondenheid bindmiddel	Hecht

Bij verbouwingen of afbraakwerken, goed informeren en controleren van eventueel asbestverdachte materialen. Indien nodig een staal laten nemen van de lijm laag onder de vloertegels en deze door een erkend FOD WASO LABO laten analyseren om asbestverdacht uit te sluiten. Veiligheidsvoorschriften naleven en de juiste persoonlijke bescherming Voor verbouwing of afbraakwerken , controleren en informeren dragen en gebruiken. Vermijd ten alle tijden contaminatie.

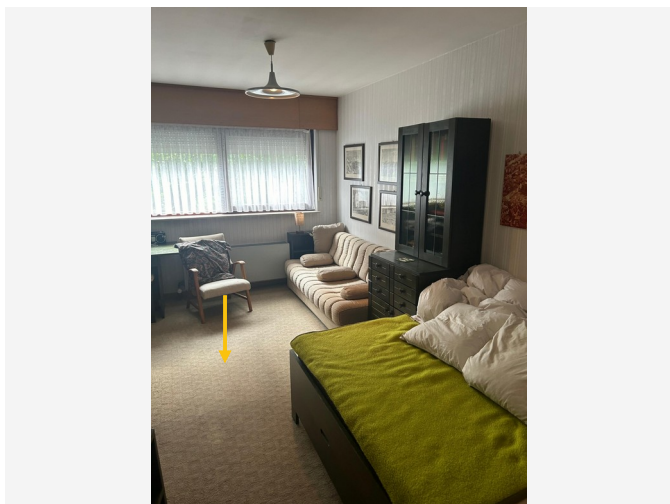
Identificatiemethode	niet mogelijk zonder destructief te werken
Primaire drager	Vloer
(Asbest)materiaal	Prefab - afwerking - Vloerzeil

Bij verbouwingen of afbraakwerken, goed informeren en controleren van eventueel asbestverdachte materialen. Indien nodig een staal laten nemen van de lijm laag onder het tapijt vloerzeil en deze door een erkend FOD WASO LABO laten analyseren om asbestverdacht uit te sluiten. Veiligheidsvoorschriften naleven en de juiste persoonlijke bescherming Voor verbouwing of afbraakwerken , controleren en informeren dragen en gebruiken. Vermijd ten alle tijden contaminatie.

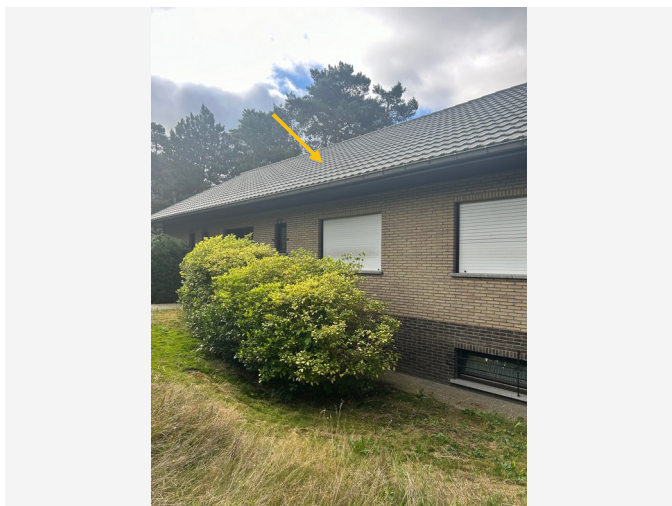
zichtbaar op zolder zijn vezelplaten daarop de roofing , daarop dakleien en daarop metalen stieldak platen. Bij verbouwingen of afbraakwerken, goed informeren en controleren van eventueel asbestverdachte materialen. Indien nodig een staal laten van de roofing op de vezelplaten van dak woning en deze door een erkend FOD WASO LABO laten analyseren om asbestverdacht uit te sluiten. Veiligheidsvoorschriften naleven en de juiste persoonlijke bescherming Voor verbouwing of afbraakwerken , controleren en informeren dragen en gebruiken. Vermijd ten alle tijden contaminatie.

<b>Identificatiemethode</b>	niet mogelijk zonder destructief te werken
<b>Primaire drager</b>	Schuin dak
<b>(Asbest)materiaal</b>	Dak- en gevelbekleding - Roofing
<b>Bindmiddel</b>	Bitumen (roofing, teer, asfalt)
<b>Gebondenheid bindmiddel</b>	Hecht

Bij verbouwingen of afbraakwerken, goed informeren en controleren van eventueel asbestverdachte materialen. Indien nodig een staal laten van de roofing op de vezelplaten van dak woning en deze door een erkend FOD WASO LABO laten analyseren om asbestverdacht uit te sluiten. Veiligheidsvoorschriften naleven en de juiste persoonlijke bescherming Voor verbouwing of afbraakwerken , controleren en informeren dragen en gebruiken. Vermijd ten alle tijden contaminatie.

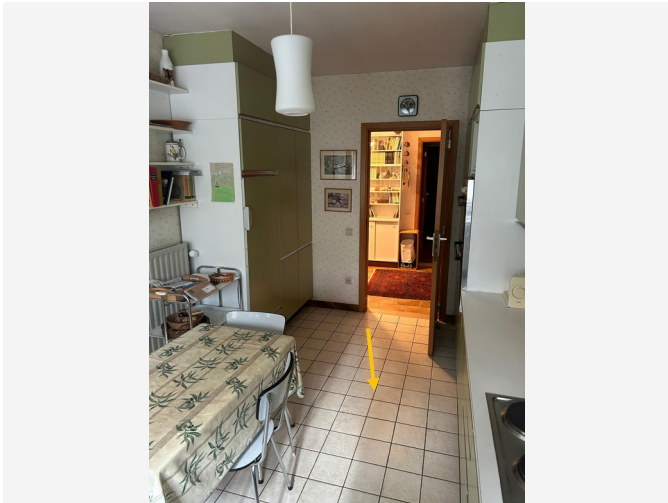
Identificatiemethode	niet mogelijk zonder destructief te werken
Primaire drager	Vloer
(Asbest)materiaal	Prefab - afwerking - Tegel
Bindmiddel	Cement
Gebondenheid bindmiddel	Hecht

Bij verbouwingen of afbraakwerken, goed informeren en controleren van eventueel asbestverdachte materialen. Indien nodig een staal laten nemen van de vloertegels en deze door een erkend FOD WASO LABO laten analyseren om asbestverdacht uit te sluiten. Veiligheidsvoorschriften naleven en de juiste persoonlijke bescherming voor verbouwing of afbraakwerken, controleren en informeren dragen en gebruiken. Vermijd ten alle tijden contaminatie.

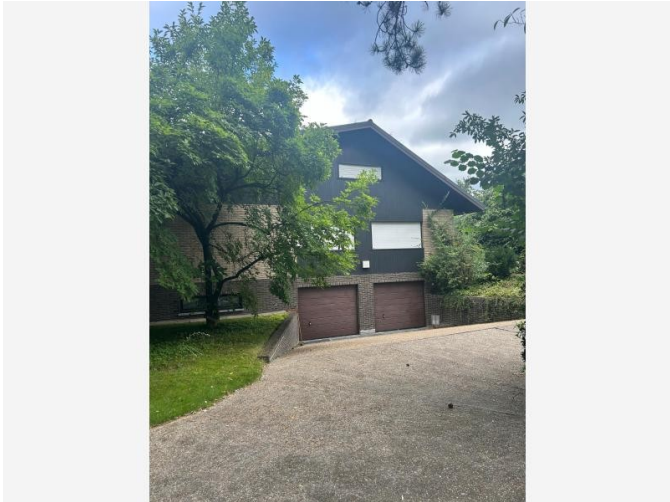
# Fiche 8: niet zichtbare en algemeen asbestverdachten materiaal

alle hechtgebonden en alle niet hechtgebonden obv bindmiddelen

<b>Identificatiemethode</b>	niet mogelijk zonder destructief te werken
<b>Primaire drager</b>	alle primaire dragers
<b>(Asbest)materiaal</b>	alle asbesttoepassingen
<b>Bindmiddel</b>	alle bindmiddelen van asbestverdachte materiaal

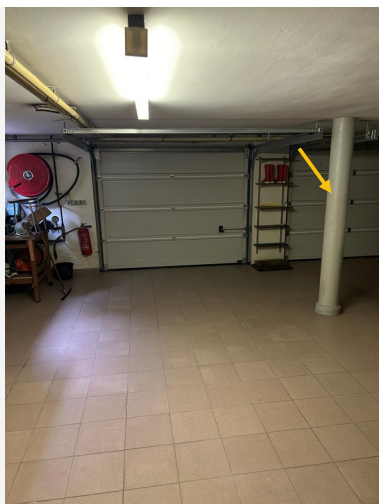
Identificatiemethode	niet mogelijk zonder destructief te werken
Primaire drager	palen met beton ingestort
(Asbest)materiaal	Verloren bekisting - Buis, koker
Bindmiddel	Cement
Gebondenheid bindmiddel	Hecht

Bij verbouwingen of afbraakwerken, goed informeren en controleren van eventueel asbestverdachte materialen. Indien nodig een staal laten nemen van de buis in de kelder als verloren bekisting en deze door een erkend FOD WASO LABO laten analyseren om asbestverdacht uit te sluiten. Veiligheidsvoorschriften naleven en de juiste persoonlijke bescherming Voor verbouwing of afbraakwerken, controleren en informeren dragen en gebruiken. Vermijd ten alle tijden contaminatie.

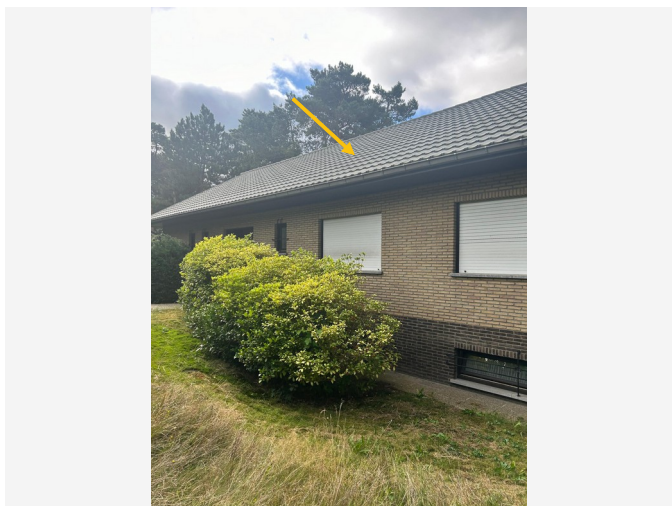
dakleien bevindt zich tussen vezelplaat met roofing op gebrand, dan de dakleien en daarboven op ligt een metalen stieldak in de vorm van dakpanplaat

Identificatiemethode	niet mogelijk zonder destructief te werken
Primaire drager	Schuin dak
(Asbest)materiaal	Dak- en gevelbekleding - Lei, shingle
Bindmiddel	Cement
Gebondenheid bindmiddel	Hecht

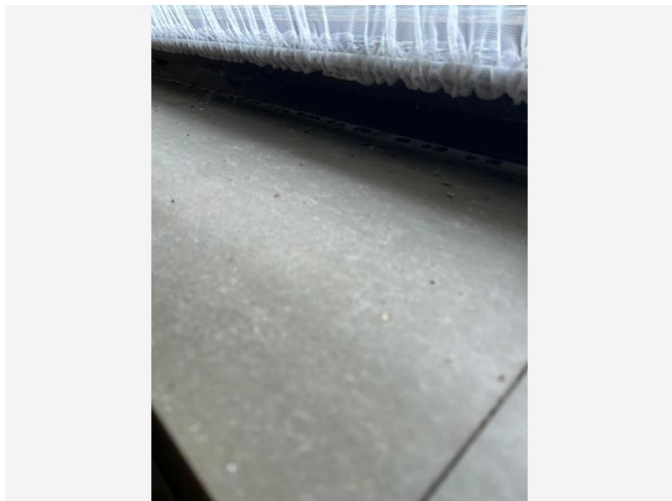
# Fiche 11: vensterbanken in de kelder en op zolder in raamopeningen

Identificatiemethode	niet mogelijk zonder destructief te werken
Primaire drager	Wandopening verticaal (raam, deur, ...)
(Asbest)materiaal	Plaat, paneel, tablet - Type Massal
Bindmiddel	Cement
Gebondenheid bindmiddel	Hecht

Bij verbouwingen of afbraakwerken, goed informeren en controleren van eventueel asbestverdachte materialen. Indien nodig een staal laten nemen van de vensterbanken in de raamopeningen en deze door een erkend FOD WASO LABO laten analyseren om asbestverdacht uit te sluiten. Veiligheidsvoorschriften naleven en de juiste persoonlijke bescherming voor verbouwing of afbraakwerken, controleren en informeren dragen en gebruiken. Vermijd ten alle tijden contaminatie.

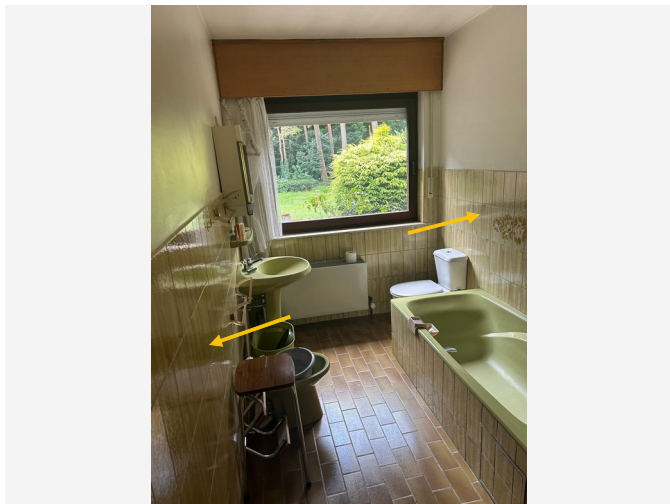
Identificatiemethode	niet mogelijk zonder destructief te werken
Primaire drager	Binnenwand
(Asbest)materiaal	In-situ afwerkingslagen - Lijmlaag
Bindmiddel	Cement
Gebondenheid bindmiddel	Hecht

Bij verbouwingen of afbraakwerken, goed informeren en controleren van eventueel asbestverdachte materialen. Indien nodig een staal laten nemen van de lijm laag achter de wandtegels en deze door een erkend FOD WASO LABO laten analyseren om asbestverdacht uit te sluiten. Veiligheidsvoorschriften naleven en de juiste persoonlijke bescherming Voor verbouwing of afbraakwerken , controleren en informeren dragen en gebruiken. Vermijd ten alle tijden contaminatie.

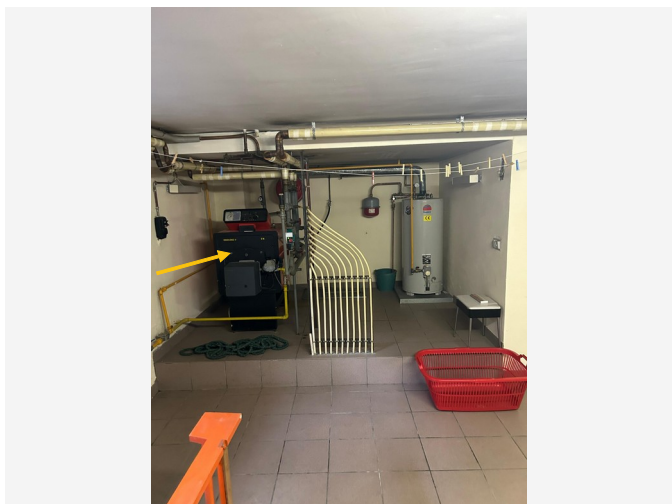
Identificatiemethode	niet mogelijk zonder destructief te werken
Primaire drager	Ruimteverwarming
(Asbest)materiaal	Pakking, dichting
Bindmiddel	Karton - papier - viltachtig
Gebondenheid bindmiddel	Niet-hechtgebonden

Bij verbouwingen of afbraakwerken, goed informeren en controleren van eventueel asbestverdachte materialen. Indien nodig een staal laten nemen pakkingen en dichtingen cv en deze door een erkend FOD WASO LABO laten analyseren om asbestverdacht uit te sluiten. Veiligheidsvoorschriften naleven en de juiste persoonlijke bescherming voor verbouwing of afbraakwerken, controleren en informeren dragen en gebruiken. Vermijd ten alle tijden contaminatie.

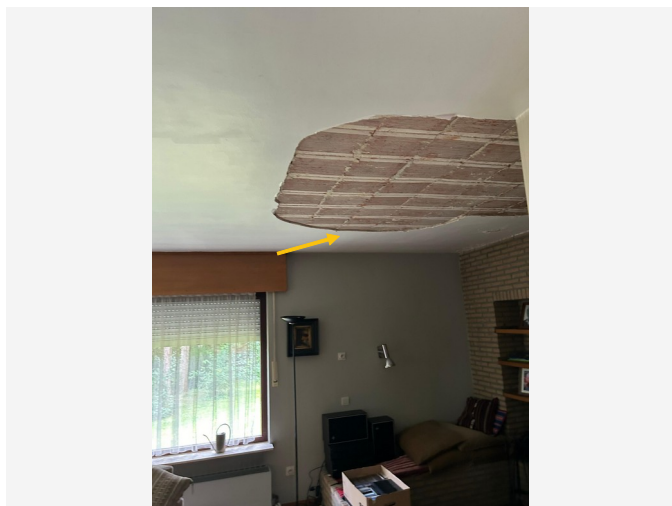
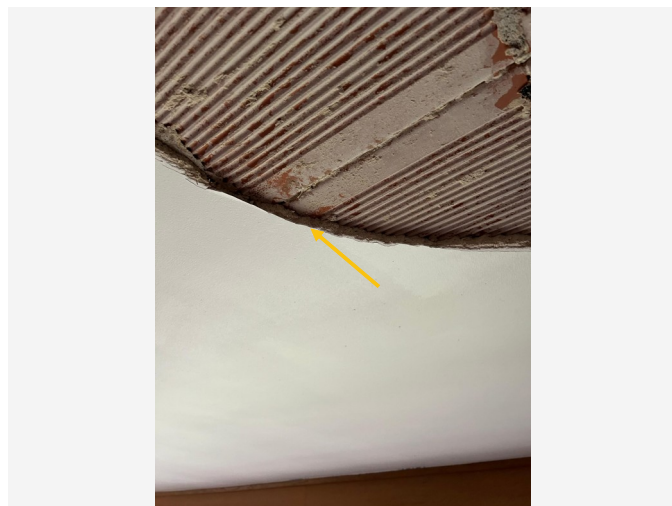
Geen asbest

#	Type	Referentie	Resultaat
14.1	Mengmonster	m2	Geen asbest

Beschrijving	beploistering plafond
Omgeving	Binnen
Primaire drager	Plafond
Bindmiddel van materiaal	Gips - kalk
Gebondenheid op basis van bindmiddel	Niet-hechtgebonden
Hoeveelheid (oppervlakte - dikte - aantal)	• 500,00 m <sup>2</sup> - 1,00 cm - 1 stuk
Totaal volume	5,00 m <sup>3</sup>
Identificatiemethode	Vaststelling met monsternamen
Destructieve handeling voor identificatie	Nee

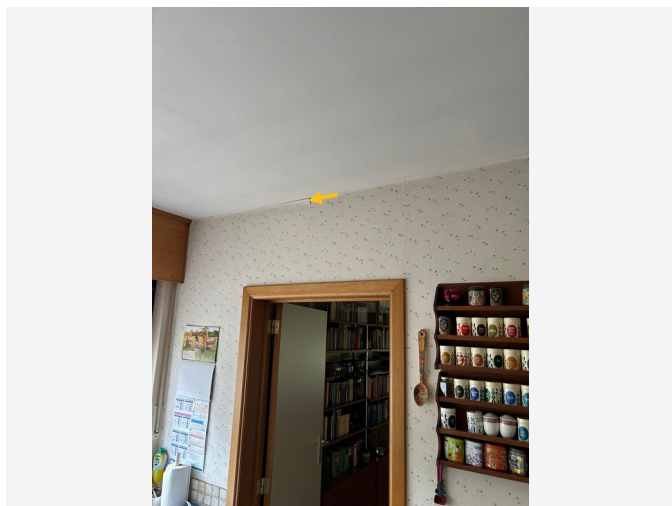
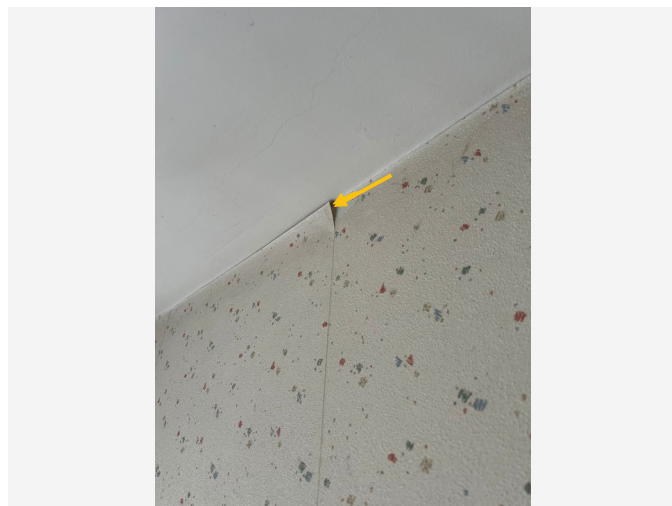
Geen asbest

#	Type	Referentie	Resultaat
15.1	Mengmonster	m1	Geen asbest

Beschrijving	beploistering muur
Omgeving	Binnen
Primaire drager	Binnenwand
Bindmiddel van materiaal	Gips - kalk
Gebondenheid op basis van bindmiddel	Niet-hechtgebonden
Hoeveelheid (oppervlakte - dikte - aantal)	• 600,00 m <sup>2</sup> - 1,00 cm - 1 stuk
Totaal volume	6,00 m <sup>3</sup>
Identificatiemethode	Vaststelling met monsternamen
Destructieve handeling voor identificatie	Nee
