Asbestinventarisatetest

Nijlse baan 45, 2280 Grobbendonk

Attestnummer : 20260415-000402.000

Niet-asbestveilig

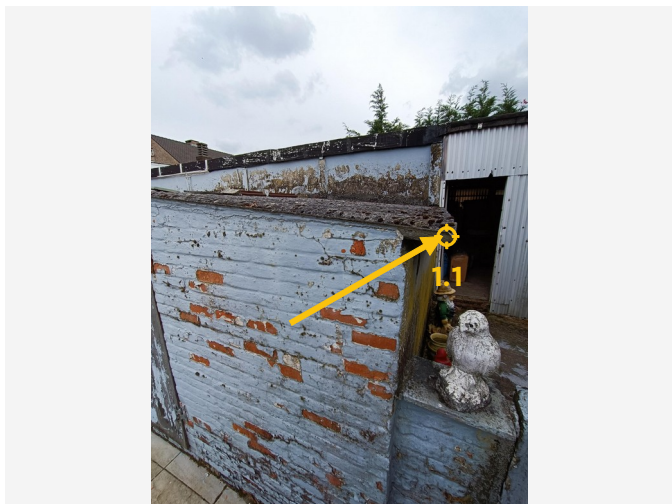
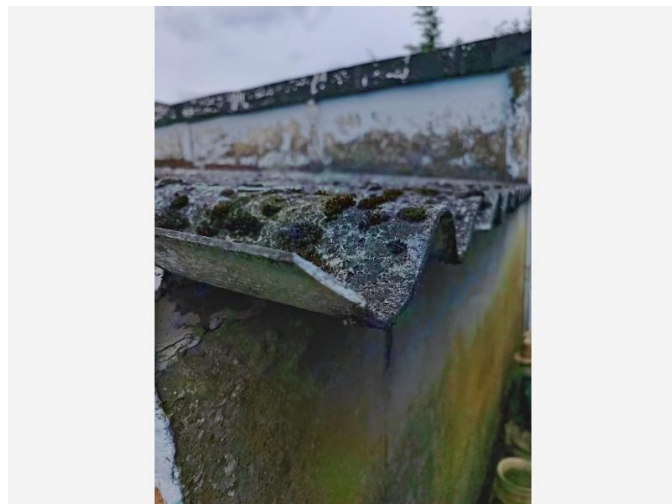
Hoog materiaalrisico en/of hoge kans op vezelvrijgave

Gebondenheid	Categorie 1: hechtgebonden in oorsprong
Asbestsoort (vezeltype)	Crocidoliet aanwezig
Asbestconcentratie	Laag (< 50%)
Afschermingsgraad van het gehele materiaal	Geheel of deels vrij aan de binnenlucht, maar geen contact met binnenluchtstromen
Toestand van het materiaal	Matig beschadigd, matig verweerd

#	Type	Referentie	Resultaat
1.1	Puntmonster	5	Chrysotiel, Crocidoliet

Beschrijving	Golfplaten
Omgeving	Grenst aan binnen- en buitenlucht
Primaire drager	Schuin dak
Asbestmateriaal	Dak- en gevelbekleding - Golfplaat
Bindmiddel van asbestmateriaal	Cement
Gebondenheid op basis van bindmiddel	Hecht
Hoeveelheid (oppervlakte - aantal)	<ul style="list-style-type: none">• 66,62 m² - 1 stuk
Totale oppervlakte	66,62 m ²
Eenvoudig bereikbaar	Ja
Bevestigingswijze	<ul style="list-style-type: none">• Geschroefd
Identificatiemethode	Een monstername door de asbestdeskundige met laboanalyse door een asbestlabo.
Destructieve handeling voor identificatie	Nee
Opmerking	<p>Er werd een staal genomen aan een uitstekend stuk waardoor de waterdichtheid van de dakbedekking niet in het gedrang komt.</p> <p>De vermelde oppervlaktes, diktes en volumes betreffen een beredeneerde schatting. Er worden geen rechten verleend aan deze oppervlaktes/diktes/volumes</p>

Dringend verwijderen

- Verwijder dit asbestmateriaal zo snel mogelijk. Volg de toestand goed op.
- Hemelwater dat afspoelt van asbestcement daken of gevels kan asbestdeeltjes bevatten. Gebruik het enkel voor gesloten circuits (bv. spoelen toiletten). Reinig na het vervangen van het dak of de gevel de dakgoten en regenwaterput of -ton om asbesthoudend sediment of slib te verwijderen

- Eenvoudige handelingen: mag via doe-het-zelf of door werknemer(s) met opleidingsattest eenvoudige handelingen
EH via doe-het zelf Standaard dragen van de nodige wegwerp beschermingsmiddelen FFP 3 masker , handschoenen en tyvec CAT III type 5-6 , afwasbaar schoeisel Indien mogelijk de ondervloer afdekken , golfplaten voorzichtig verwijderen, extra fixeren, niet breken , niet gooien, onmiddellijk dubbel verpakken , luchtdicht afsluiten of voorzichtig in container met asbest bag plaatsen. Voldoende benevelen/bevochtigen tijdens de duur van de werken. Indien golfplaten in slechte staat zijn en kans bestaat op breken : Eenvoudige handeling opgeleid personeel , alle werknemer(s) moeten wel beschikken over een opleidingsattest eenvoudige handelingen 8u Voor hechtgebonden toepassingen: Bij verwijdering door doe-het-zelf moet men dit afval dubbel en luchtdicht verpakt aandienen bij het gemeentelijk recyclagepark. Men raadpleegt best op voorhand de voorwaarden van het recyclagepark. Zie ook link Zie <https://ovam.vlaanderen.be/wie-mag-wat->

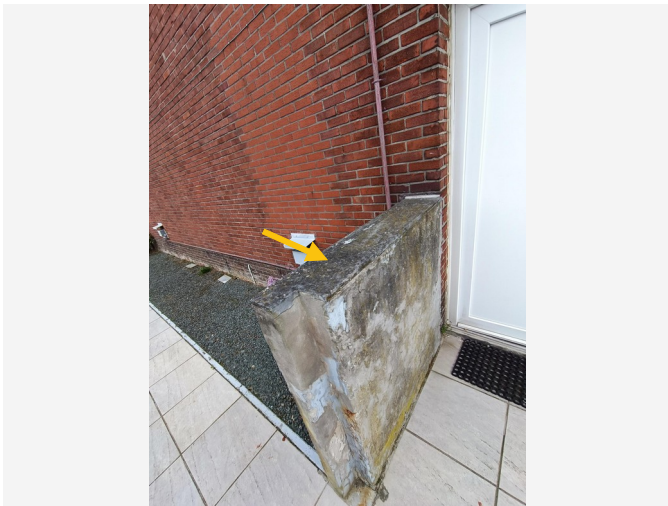
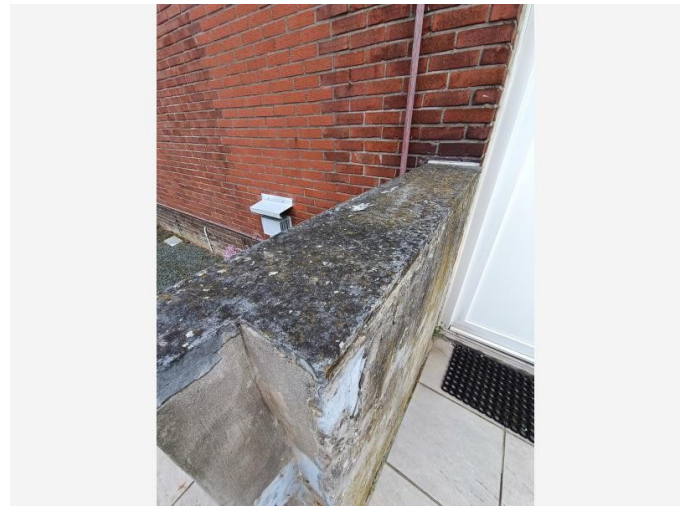
Beschrijving	Cement deksteen tuinmuur
Omgeving	Buiten
Primaire drager	Wandopening verticaal (raam, deur, ...)
Asbestmateriaal	Plaat, paneel, tablet - Generiek
Bindmiddel van asbestmateriaal	Cement
Gebondenheid op basis van bindmiddel	Hecht
Hoeveelheid (oppervlakte - dikte - aantal)	• 0,20 m ² - 1,00 cm - 1 stuk
Totaal volume	0,002 m ³
Eenvoudig bereikbaar	Ja
Bevestigingswijze	• Verlijmd, ingegoten, versmeerd
Identificatiemethode	<p>De asbestdeskundige beoordeelt het materiaal als asbestverdacht en dus asbesthoudend, en dit zonder monstername.</p> <p>Motivatie: De monstername brengt andere schade aan dan schade die inherent is aan de monstername.</p>
Destructieve handeling voor identificatie	Nee
Opmerking	<p>Het cement tablet op het tuinmuurtje is visueel als asbestverdacht herkend.</p> <p>De vermelde oppervlaktes, diktes, gewichten en volumes betreffen een beredeneerde schatting. Er worden geen rechten verleend aan deze oppervlaktes/diktes/volumes.</p>

- Eenvoudige handelingen: mag via doe-het-zelf of door werknemer(s) met opleidingsattest eenvoudige handelingen
EH via doe-het zelf : De dorpels of tabletten kunnen voorzichtig losgebeiteld worden, zonder de toepassing zelf te breken , extra bevochtigen om stof te voorkomen Standaard dragen van de nodige wegwerp beschermingsmiddelen FFP 3 masker , handschoenen en tyvec CAT III type 5-6 , afwasbaar schoeisel Verpakken in dubbel plastic folie , sluit luchtdicht af en afvoeren naar het containerpark als hechtgebonden asbestafval. Voor hechtgebonden toepassingen: Bij verwijdering door doe-het-zelf moet men dit afval dubbel en luchtdicht verpakt aandienen bij het gemeentelijk recyclagepark. Men raadpleegt best op voorhand de voorwaarden van het recyclagepark. Zie ook link Zie <https://ovam.vlaanderen.be/wie-mag-wat-verwijderen> <https://ovam.vlaanderen.be/voorzorgsmaatregelen-bij-asbestverwijdering> <https://ovam.vlaanderen.be/asbestafval-afvoeren> Zie ook wetgevend kader (website van de OVAM en CODEX boek VI titel 3). <http://werk.belgie.be/sites/default/files/content/documents/Welzijn%20op%20het>

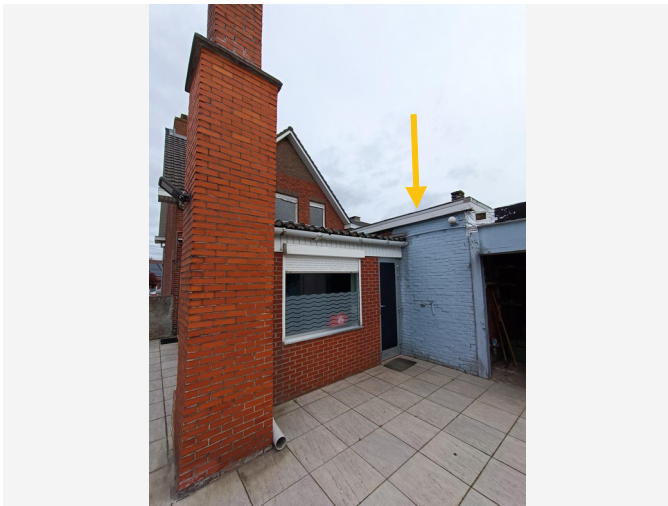
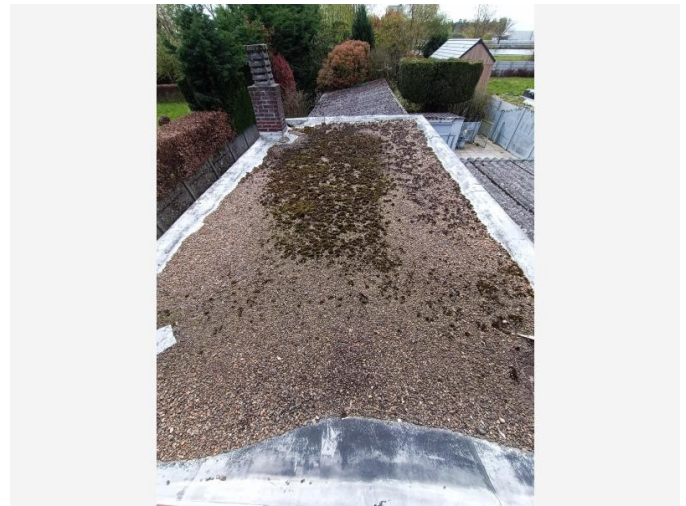
Beschrijving	AC Afvoerbuis terras
Omgeving	Buiten
Primaire drager	Infrastructuur hemelwater (opvang en afvoer)
Asbestmateriaal	Buis, koker, leiding, pijp, doorvoer
Bindmiddel van asbestmateriaal	Cement
Gebondenheid op basis van bindmiddel	Hecht
Hoeveelheid (lengte - omtrek - dikte - aantal)	<ul style="list-style-type: none"> • 2,00 m - 46,10 cm - 1,00 cm - 1 stuk
Totaal volume	0,009 m ³
Eenvoudig bereikbaar	Ja
Bevestigingswijze	<ul style="list-style-type: none"> • Verlijmd, ingegoten, versmeerd
Identificatiemethode	<p>De asbestdeskundige beoordeelt het materiaal als asbestverdacht en dus asbesthoudend, en dit zonder monstername.</p> <p>Motivatie: De monstername brengt andere schade aan dan schade die inherent is aan de monstername.</p>
Destructieve handeling voor identificatie	Nee
Opmerking	<p>Cement afvoer zichtbaar in het terras.</p> <p>De vermelde oppervlaktes, diktes, gewichten en volum es betreffen een beredeneerde schatting. Er worden geen rechten verleend aan deze oppervlaktes/diktes/volumes.</p>

De buïs kan voorzichtig rondom losgebeiteld worden (zonder deze te breken) , extra bevochtigen om stof te voorkomen Standaard dragen van de nodige wegwerp beschermingsmiddelen FFP 3 masker , handschoenen en tyvec CAT III type 5-6 , afwasbaar schoeisel

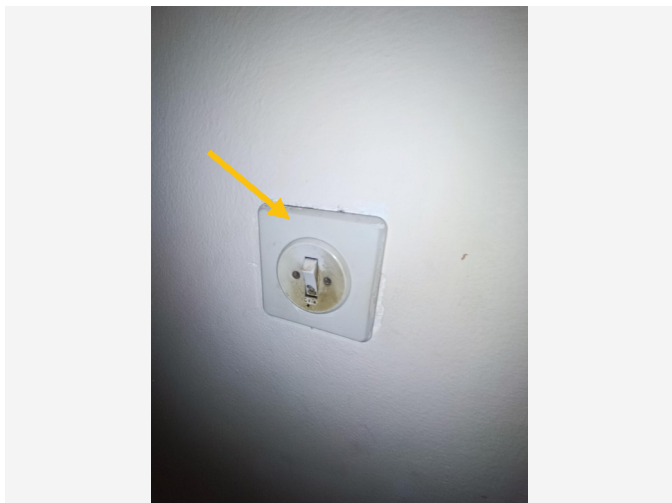
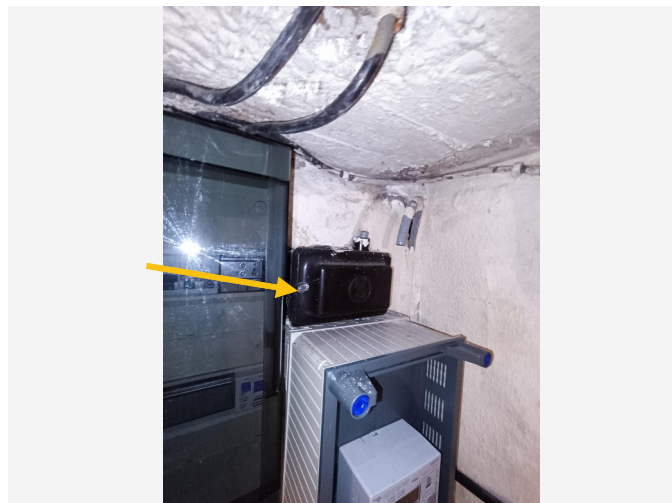
Fiche 10: Bakeliet (schakelaars-stopcontact.-verdeeldozen-radiatorknoppen)

Beschrijving	Bakeliet (schakelaars-stopcontact.-verdeeldozen-radiatorknoppen)
Omgeving	Binnen
Primaire drager	Communicatie en elektrische infrastructuur en uitrusting
Asbestmateriaal	Plaat, paneel, tablet - Type Bakeliet
Bindmiddel van asbestmateriaal	Kunststof of -hars
Gebondenheid op basis van bindmiddel	Hecht
Hoeveelheid (oppervlakte - dikte - aantal)	<ul style="list-style-type: none"> • 0,10 m² - 1,00 cm - 17 stuks
Totaal volume	0,017 m ³
Eenvoudig bereikbaar	Ja
Bevestigingswijze	<ul style="list-style-type: none"> • Geschroefd
Identificatiemethode	<p>De asbestdeskundige beoordeelt het materiaal als asbestverdacht en dus asbesthoudend, en dit zonder monstername.</p> <p>Motivatie: De monstername brengt andere schade aan dan schade die inherent is aan de monstername.</p>
Destructieve handeling voor identificatie	Nee
Opmerking	<p>Het is moeilijk te bepalen of de bakeliettoepassingen in de woning ook effectief asbesthoudend zijn (het kan ook gaan om de asbestvrije variant).</p> <p>De schakelaars en stopcontacten zijn verspreid over de woning aanwezig.</p> <p>Er werd geen monster genomen ovw beschadiging aan een elektrisch gerelateerde toepassing, extra controle bij verwijdering van het verdacht materiaal.</p>

- Eenvoudige handelingen: mag via doe-het-zelf of door werknemer(s) met opleidingsattest eenvoudige handelingen
Schakelaars, stopcontacten en andere gelijkaardige toepassingen kunnen eenvoudig losgeschroefd worden --> EH doe-het-zelf. Afgesloten of verzegelde kast --> EH opgeleid techniker personeel 8u basisopleiding asbest. Voor elektrische infrastructuur en uitrusting dient u vooraleer men deze toepassing gaat bevochtigen de elektriciteit af te sluiten (zoniet elektrocutie-/brandgevaar). standaard dragen van de nodige wegwerp beschermingsmiddelen FFP 3 masker , handschoenen en tyvec CAT III type 5-6 , afspoelbaar schoeisel Losschroeven en dubbel verpakken in plastic , sluit luchtdicht af en breng dit als hechtgebonden afval naar een plaatselijk containerpark. Voor hechtgebonden toepassingen: Bij verwijdering door doe-het-zelf moet men dit afval dubbel en luchtdicht verpakt aandienen bij het gemeentelijk recyclagepark. Men raadpleegt best op voorhand de voorwaarden van het recyclagepark.

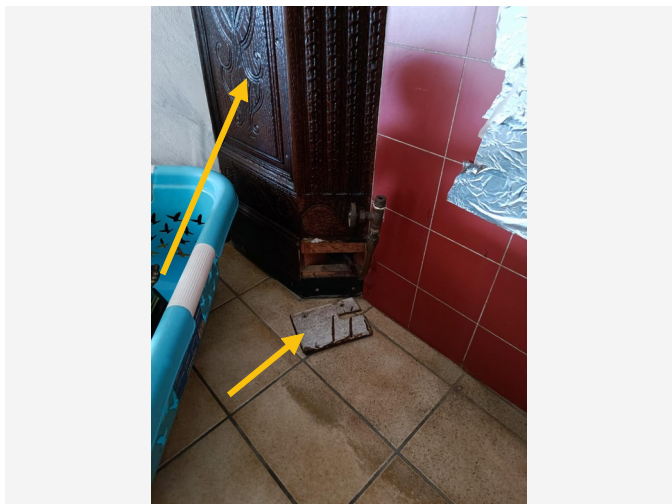
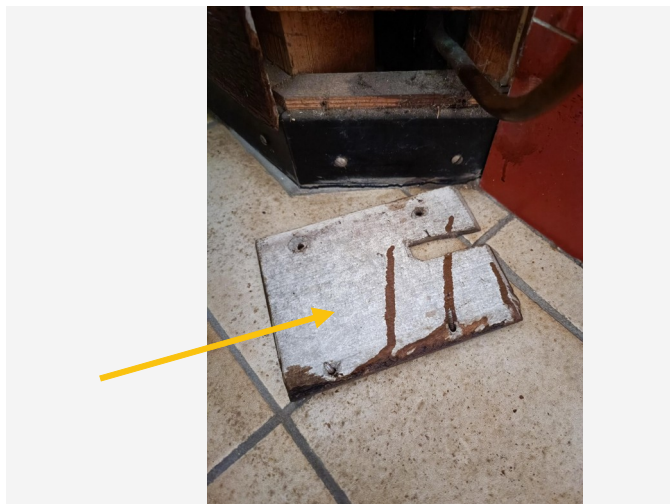
Beschrijving	Lambrisering schouw
Omgeving	Binnen
Primaire drager	Binnenwand
Asbestmateriaal	Plaat, paneel, tablet - Generiek
Bindmiddel van asbestmateriaal	Cement
Gebondenheid op basis van bindmiddel	Hecht
Hoeveelheid (oppervlakte - dikte - aantal)	• 2,20 m ² - 1,50 cm - 1 stuk
Totaal volume	0,033 m ³
Eenvoudig bereikbaar	Ja
Bevestigingswijze	• Geschroefd
Identificatiemethode	De asbestdeskundige beoordeelt het materiaal als asbestverdacht en dus asbesthoudend, en dit zonder monstername. Motivatie: De monstername brengt andere schade aan dan schade die inherent is aan de monstername.
Destructieve handeling voor identificatie	Nee
Opmerking	Visueel en auditief werden asbestverdachte lambriseringsplaten aangetroffen. De platen zien er uit als hout, maar klinken als vezelcement. Er zijn geen bestaande beschadigingen aan de platen.

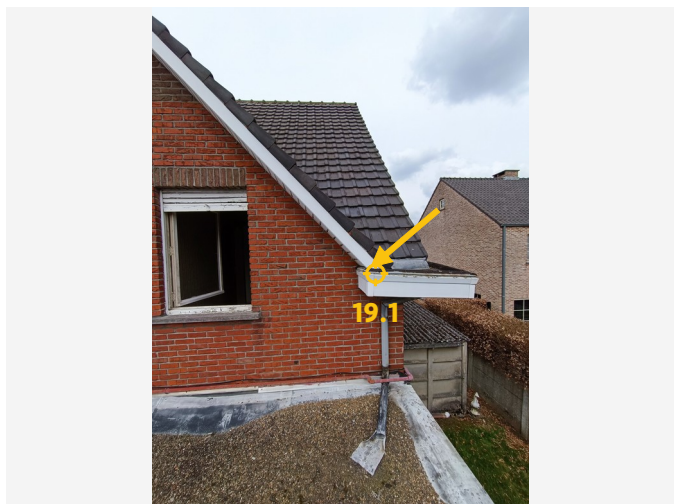
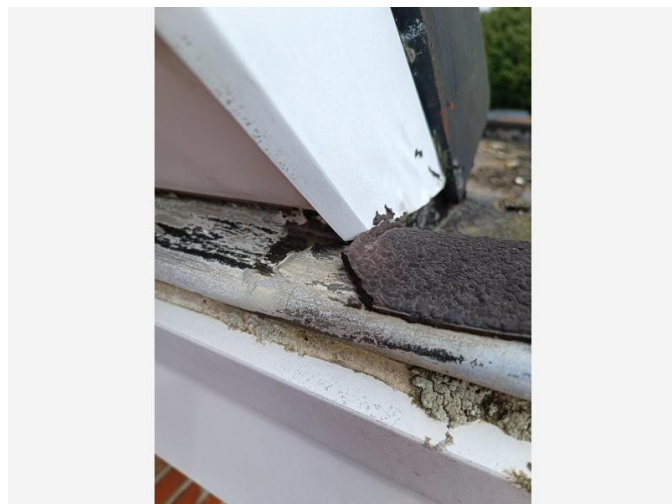
Fiche 19: Dakgoot roofing

Geen asbest

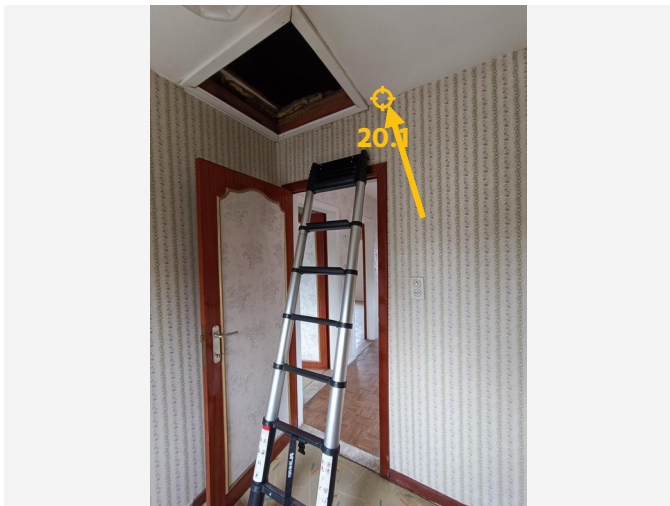
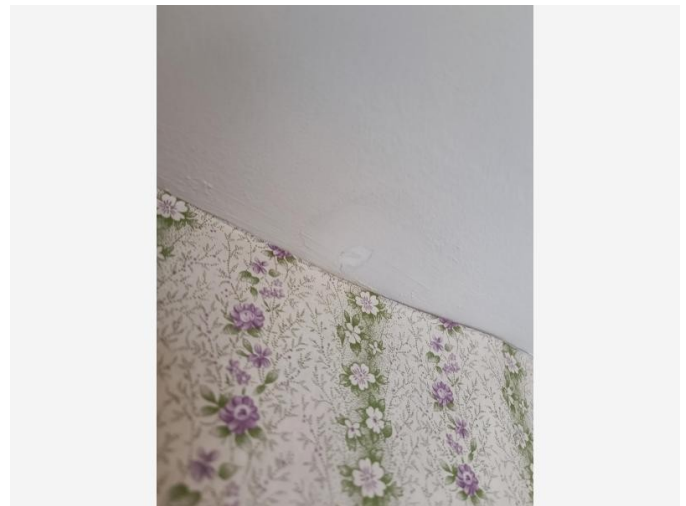
Fiche 20: Plafondpleister

Geen asbest

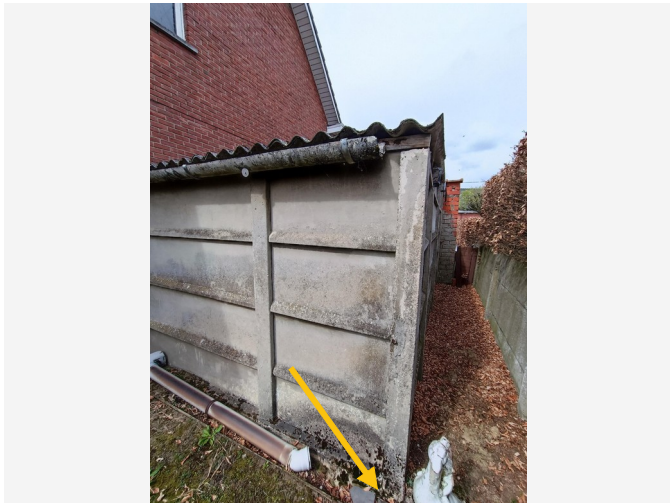
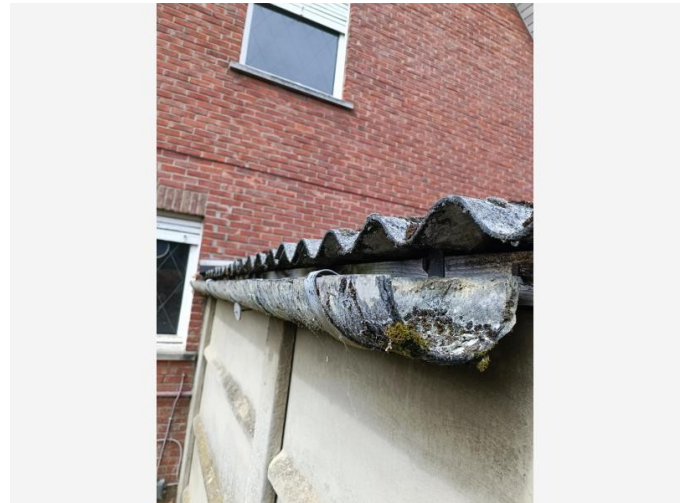
Afdruipzone/afvloeizone

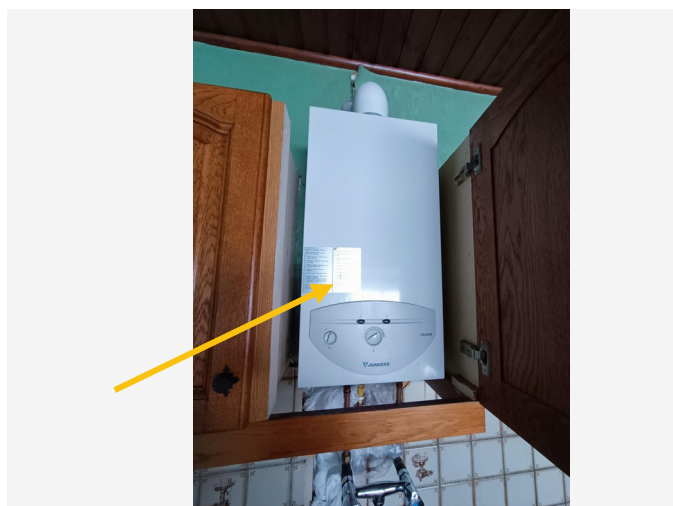
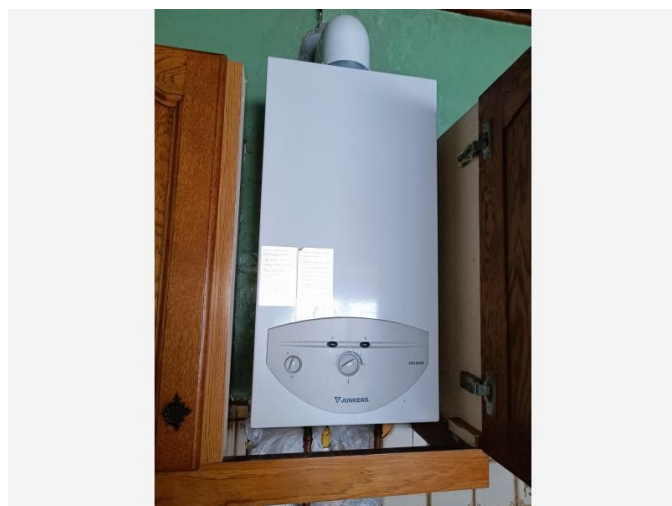
Beschrijving	Notitie	Terug te vinden op plannen
Fiche 28: Boiler	<p>Het exact gebruik van asbesthoudend materiaal is niet gekend.</p> <p>Laat de ketel controleren door een opgeleid techniker (basis 8 u asbest) tijdens het onderhoud.</p>	Plan 1.7: Gelijkvloers
