Asbestinventarisatetest

Rozendaal 81, 2440 Geel

Attestnummer : 20260329-000026.000

Uitgegeven op : 29.03.2026

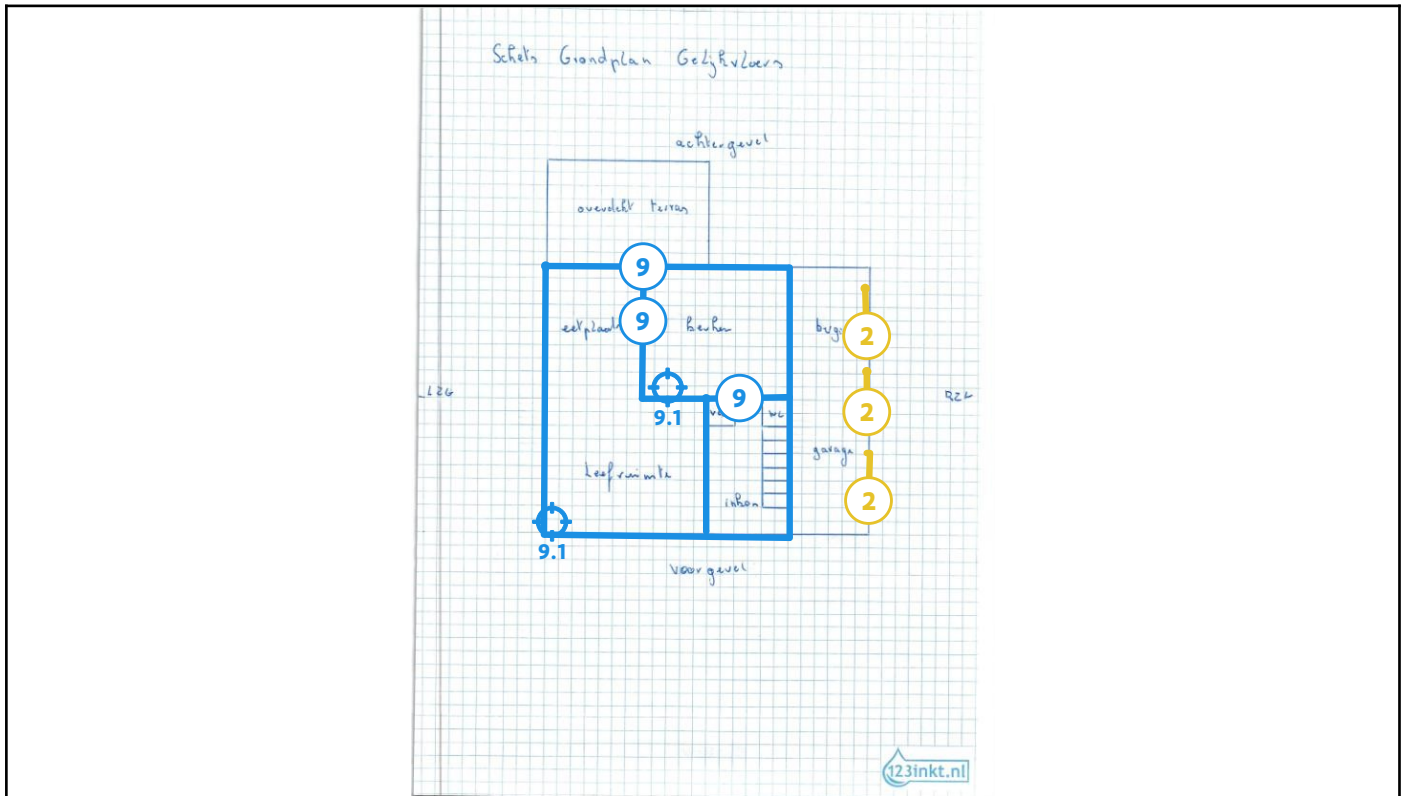
Plan 1.1: schets grondplan gelijkvloers

Beschrijving	Type	Actie
2. Massal vensterbank	Asbestmateriaal	Zorgvuldig beheren
9. bepleistering op de muren	Geen asbest	-
9.1 Code: m1	Mengmonster	-

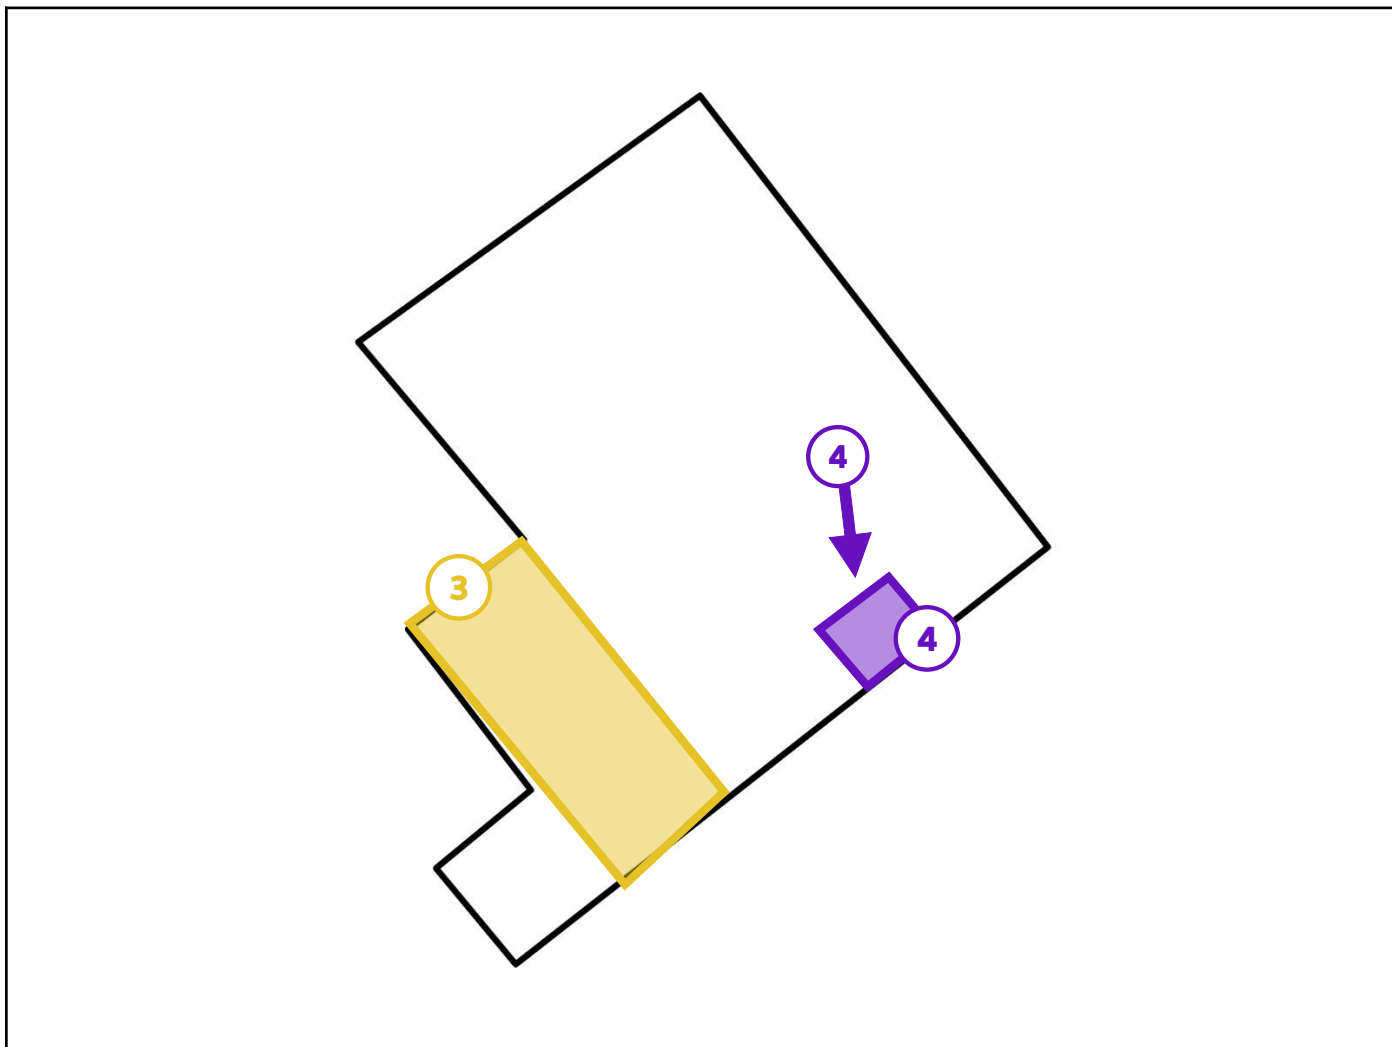
Plan 1.5: Hoofdgebouw plan

Beschrijving	Type	Actie
3. roofing asbestverdacht	Asbestmateriaal	Zorgvuldig beheren
4. eventueel AV schouwbuizen	Beperking	-

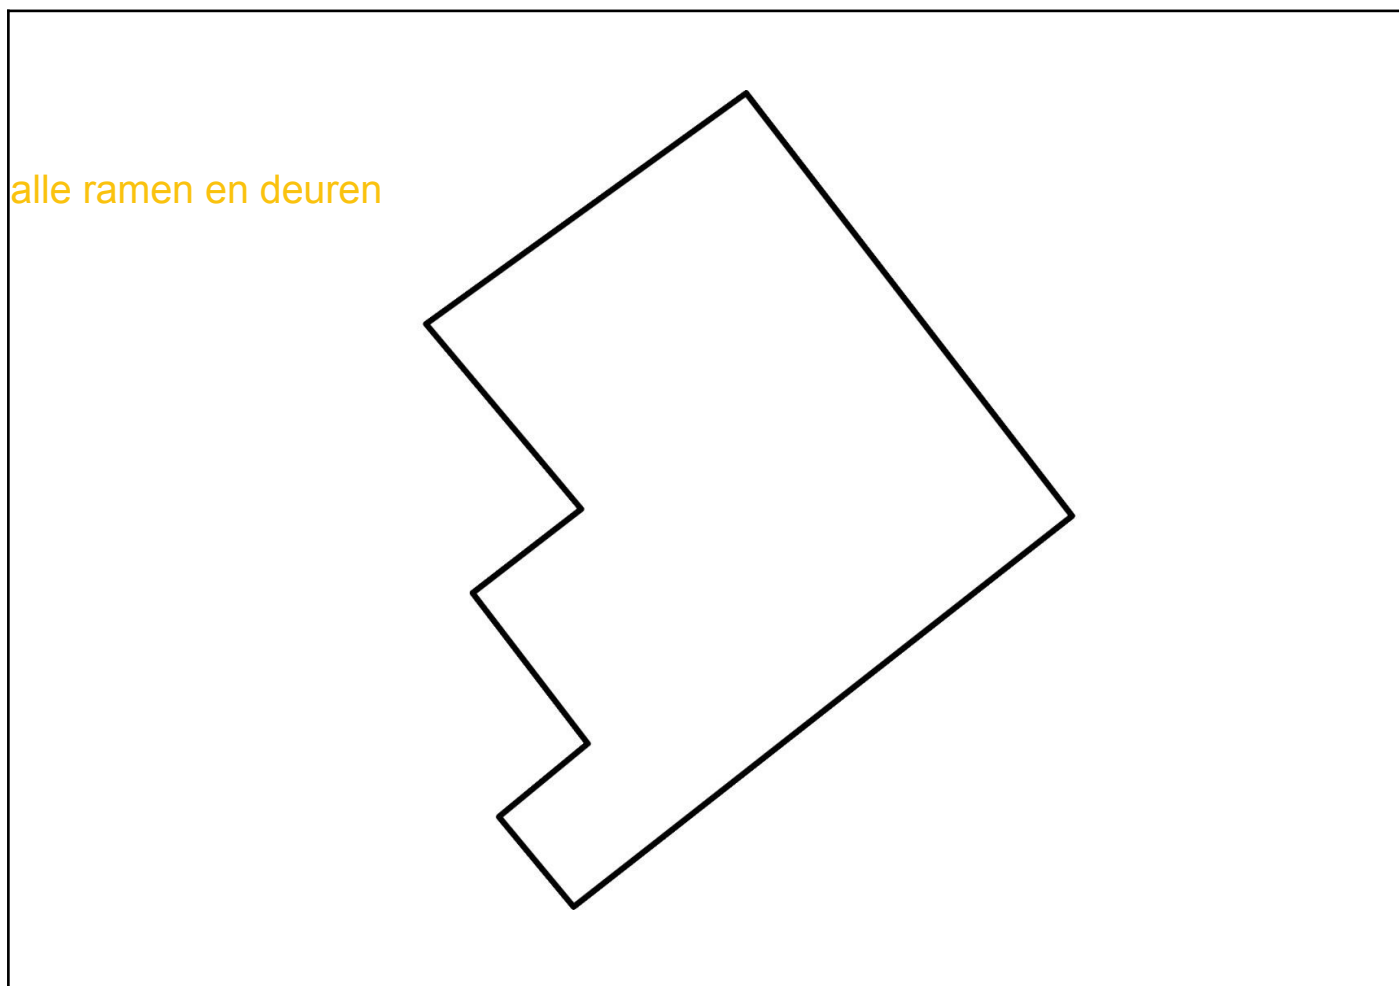
Plan 1.10: Hoofdgebouw plan

Beschrijving	Type	Actie
1. kit/mastiek in en aan de ramen	Asbestmateriaal	Zorgvuldig beheren

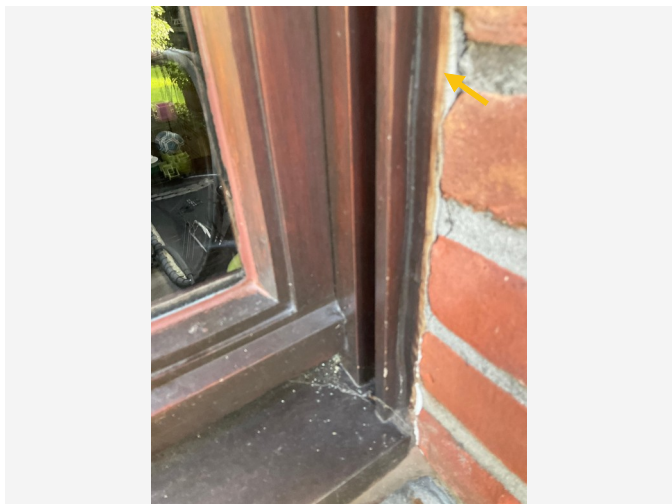
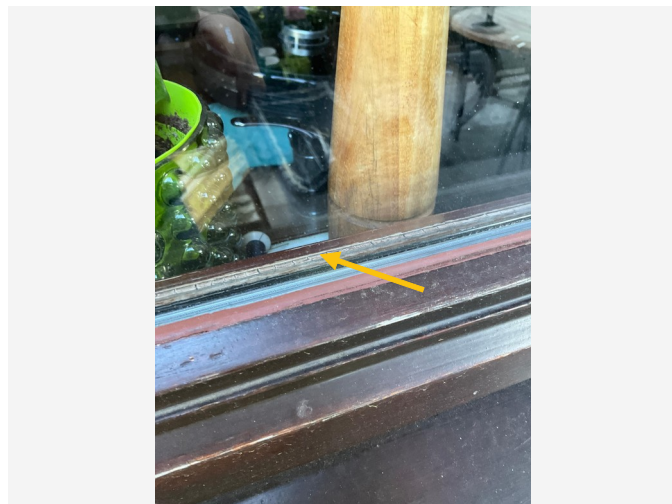
Eindbeoordeling materiaalrisico	Laag materiaalrisico en/of verlaagde kans op vezelvrijgave
Opmerking	Toestand van het materiaal: Matig beschadigd, matig verweerd, de kit is wat gekrakkeleerd en kan zeker loskomen. Een staalname kan een andere asbestsoort met zich meebrengen en de risico beoordelig beïnvloeden

Gebondenheid	Categorie 1: hechtgebonden in oorsprong
Asbestsoort (vezeltype)	Amfibool aanwezig, uitgezonderd crocidoliet
Asbestconcentratie	Laag (< 50%)
Afschermingsgraad van het gehele materiaal	Geheel of deels vrij aan de buitenlucht, maar geen contact met binnenlucht
Toestand van het materiaal	Licht beschadigd, licht verweerd. Intacte calciumsilicaatplaat of materiaal met categorie 3-gebondenheid

Beschrijving	kit/mastiek in en aan de ramen
Omgeving	Buiten
Primaire drager	Wandopening verticaal (raam, deur, ...)
Asbestmateriaal	In-situ afwerkingslagen - Pasta, stopverf, voegsel, stopsel, vulsel, mastiek, kitten, ...
Bindmiddel van asbestmateriaal	Kitten, mastiek, pasta
Gebondenheid op basis van bindmiddel	Hecht
Hoeveelheid (gewicht - aantal)	<ul style="list-style-type: none"> • 1,00 kg - 1 stuk
Totaal gewicht	1,00 kg
Eenvoudig bereikbaar	Ja
Bevestigingswijze	<ul style="list-style-type: none"> • Verlijmd, ingegoten, versmeerd
Identificatiemethode	<p>De asbestdeskundige beoordeelt het materiaal als asbestverdacht en dus asbesthoudend, en dit zonder monstername.</p> <p>Motivatie: De monstername brengt andere schade aan dan schade die inherent is aan de monstername.</p>
Destructieve handeling voor identificatie	Nee
Opmerking	<p>Dit gewicht is een berekeneerde schatting, er worden geen rechten verleend aan dit gewicht.</p> <p>het gaat om de kit tussen raam en gevel en tussen raam en glas</p> <p>Aangegeven hoeveelheden, afmetingen, gewichten enz.. berusten louter op grove indicatief. inschattingen en niet gebruiken in het kader van een meetstaat voor werken. Louter indicatief</p>

- Zorg voor een veilig beheer. Vermijd het beschadigen van het asbestmateriaal. Controleer de toestand jaarlijks op wijzigingen.
- Voer bijkomende staalname(s) uit.

- Eenvoudige handelingen: mag via doe-het-zelf of door werknemer(s) met opleidingsattest eenvoudige handelingen

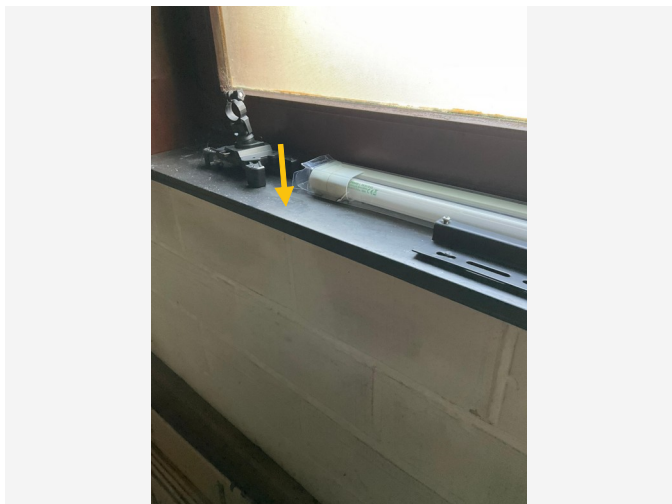
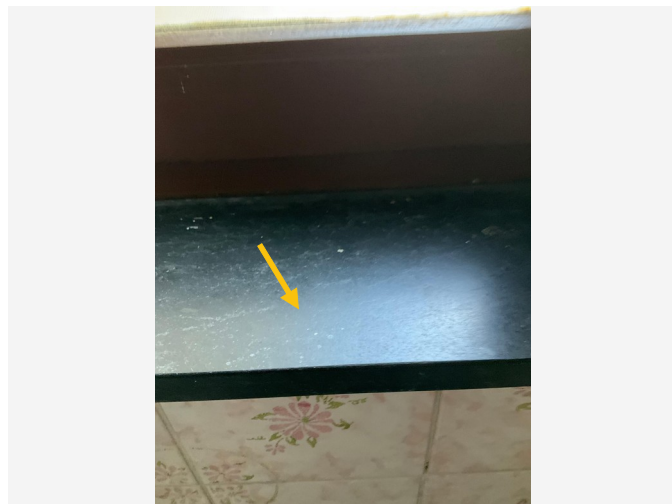
bij vervangen van de ramen is het belang deze te vervangen. aangezien deze dan makkelijker loskomen.

Eindbeoordeling materiaalisico	Laag materiaalisico en/of verlaagde kans op vezelvrijgave
--------------------------------	---

Gebondenheid	Categorie 1: hechtgebonden in oorsprong
Asbestsoort (vezeltype)	Alleen chrysotiel aanwezig
Asbestconcentratie	Laag (< 50%)
Afschermingsgraad van het gehele materiaal	Geheel of deels vrij aan de binnenlucht, maar geen contact met binnenluchtstromen
Toestand van het materiaal	Licht beschadigd, licht verweerd. Intacte calciumsilicaatplaat of materiaal met categorie 3-gebondenheid

Beschrijving	Massal vensterbank
Omgeving	Binnen
Primaire drager	Wandopening verticaal (raam, deur, ...)
Asbestmateriaal	Plaat, paneel, tablet - Type Massal
Bindmiddel van asbestmateriaal	Kunststof of -hars
Gebondenheid op basis van bindmiddel	Hecht
Hoeveelheid (gewicht - aantal)	<ul style="list-style-type: none">• 4,00 kg - 1 stuk
Totaal gewicht	4,00 kg
Eenvoudig bereikbaar	Ja
Bevestigingswijze	<ul style="list-style-type: none">• Geklemd• Verlijmd, ingegoten, versmeerd
Identificatiemethode	<p>De asbestdeskundige beoordeelt het materiaal als asbestverdacht en dus asbesthoudend, en dit zonder monstername.</p> <p>Motivatie: De monstername brengt andere schade aan dan schade die inherent is aan de monstername.</p>
Destructieve handeling voor identificatie	Nee
Opmerking	oppervlakte in een benaderende schatting waar geen rechten aan worden verleend .

- Zorg voor een veilig beheer. Vermijd het beschadigen van het asbestmateriaal. Controleer de toestand jaarlijks op wijzigingen.
- Voer bijkomende staalname(s) uit.

- Eenvoudige handelingen: mag via doe-het-zelf of door werknemer(s) met opleidingsattest eenvoudige handelingen
Door aannemer met opleidingsattest eenvoudige handelingen door lastige verlijming, Mocht deze makkelijk loskomen kan men deze wel zelf dubbel verpakt afvoeren.

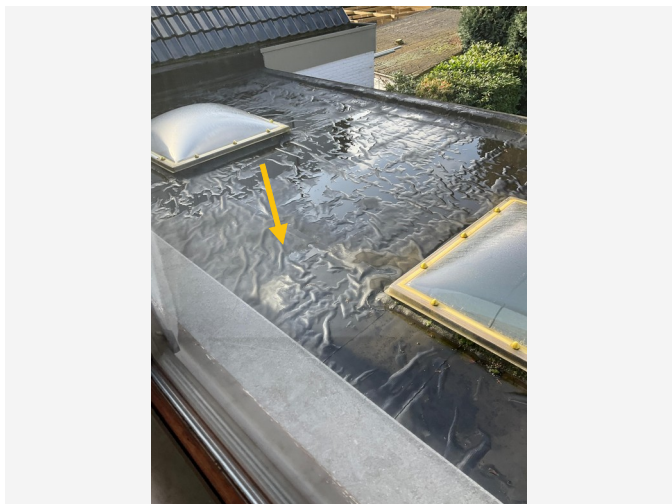
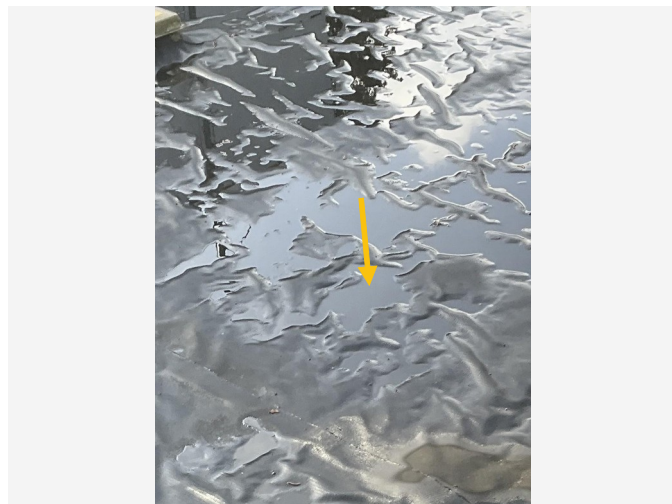
Eindbeoordeling materiaalrisico	Laag materiaalrisico en/of verlaagde kans op vezelvrijgave
Opmerking	Een staalname kan een andere asbestsoort met zich meebrengen en de risico beoordeling beïnvloeden

Gebondenheid	Categorie 1: hechtgebonden in oorsprong
Asbestsoort (vezeltype)	Alleen chrysotiel aanwezig
Asbestconcentratie	Laag (< 50%)
Afschermingsgraad van het gehele materiaal	Geheel of deels vrij aan de buitenlucht, maar geen contact met binnenlucht
Toestand van het materiaal	Licht beschadigd, licht verweerd. Intacte calciumsilicaatplaat of materiaal met categorie 3-gebondenheid

Beschrijving	roofing asbestverdacht
Omgeving	Buiten
Primaire drager	Plat dak
Asbestmateriaal	Dak- en gevelbekleding - Roofing
Bindmiddel van asbestmateriaal	Bitumen (roofing, teer, asfalt)
Gebondenheid op basis van bindmiddel	Hecht
Hoeveelheid (oppervlakte - aantal)	<ul style="list-style-type: none">• 25,00 m² - 1 stuk
Totale oppervlakte	25,00 m ²
Eenvoudig bereikbaar	Ja
Bevestigingswijze	<ul style="list-style-type: none">• Verlijmd, ingegoten, versmeerd
Identificatiemethode	<p>De asbestdeskundige beoordeelt het materiaal als asbestverdacht en dus asbesthoudend, en dit zonder monstername.</p> <p>Motivatie: De monstername brengt andere schade aan dan schade die inherent is aan de monstername.</p>
Destructieve handeling voor identificatie	Nee
Opmerking	<p>de oppervlakte is een beredeneerde schatting , waaraan geen rechten worden verleend.</p> <p>Er werd om economische reden geen staal genomen. Opdrachtgever begrijpt dat daarom moet worden aangenomen dat deze toepassing asbest bevat, tot tegendeel wordt bewezen .</p> <p>ook de kans op lekken maakt dat een staalname niet evident was zonder schade aan te richten</p>

- Zorg voor een veilig beheer. Vermijd het beschadigen van het asbestmateriaal. Controleer de toestand jaarlijks op wijzigingen.
- Voer bijkomende staalname(s) uit.

- Eenvoudige handelingen: enkel door erkend asbestverwijderaar
dit is vanwege de verlijming eerder een taak voor een erkend asbestverwijderaar.

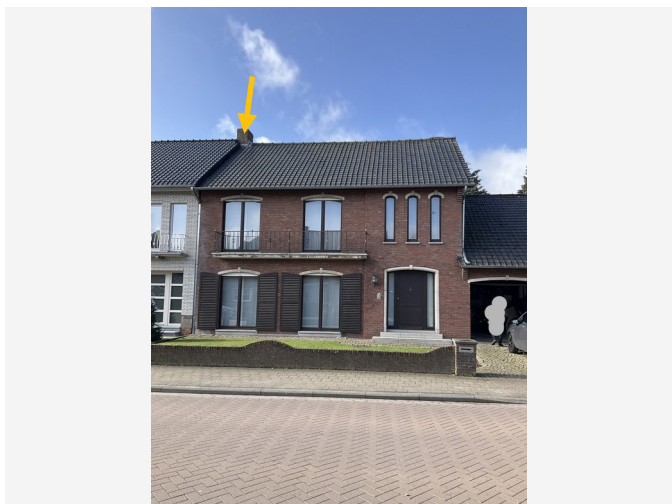
Tijdelijke beperking

Reden: Het te onderzoeken materiaal situeert zich hoger dan 3,50 m te rekenen vanaf een veilige ondergrond

Uitleg van de asbestdeskundige: Bij verbouwingen of afbraakwerken, goed informeren en controleren van eventueel asbest verdachte materiaal. Laat indien nodig extra stalen nemen van deze schouwbuizen en door een erkend FOD WASO LABO analyseren, om asbestverdacht uit te sluiten of asbestverdacht te erkennen. Veiligheidsvoorschriften na leven en de juiste persoonlijke bescherming dragen en gebruiken. Vermijd ten alle tijden contaminatie, benevel constant met water of fixatiemiddel. Vermijd verder stuk gaan, nooit doorbreken, niet kapot gooien, niet in slijpen, niet in boren, niet kapot kappen! !.

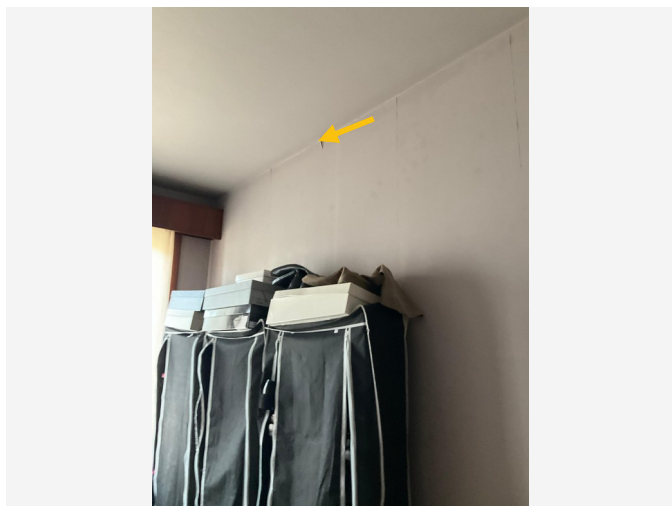
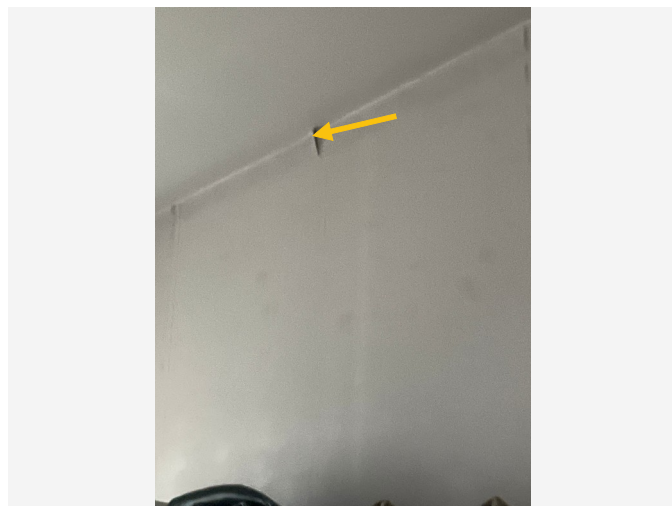
Geen asbest

#	Type	Referentie	Resultaat
9.1	Mengmonster	m1	Geen asbest

Beschrijving	beploistering op de muren
Omgeving	Binnen
Primaire drager	Binnenwand
Bindmiddel van materiaal	Gips - kalk
Gebondenheid op basis van bindmiddel	Niet-hechtgebonden
Hoeveelheid (oppervlakte - dikte - aantal)	• 200,00 m ² - 1,00 cm - 1 stuk
Totaal volume	2,00 m ³
Identificatiemethode	Een monstername door de asbestdeskundige met laboanalyse door een asbestlabo.
Destructieve handeling voor identificatie	Nee
Opmerking	Aangegeven hoeveelheden, afmetingen, gewichten enz.. berusten louter op grove indicatief. inschattingen en niet gebruiken in het kader van een meetstaat voor werken. Louter indicatief

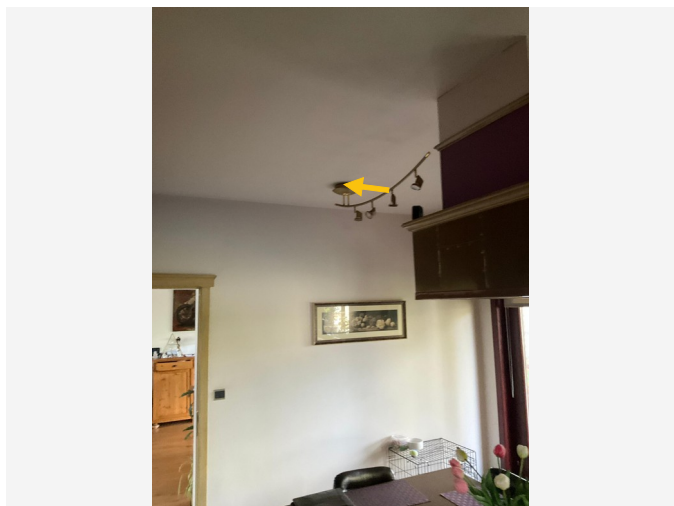
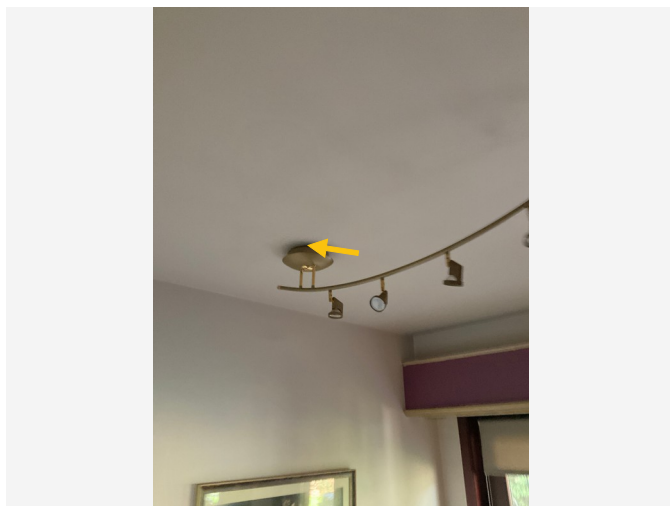
Geen asbest

#	Type	Referentie	Resultaat
10.1	Mengmonster	m2	Geen asbest

Beschrijving	beploistering op de plafonds
Omgeving	Binnen
Primaire drager	Plafond
Bindmiddel van materiaal	Gips - kalk
Gebondenheid op basis van bindmiddel	Niet-hechtgebonden
Hoeveelheid (oppervlakte - dikte - aantal)	• 200,00 m ² - 1,00 cm - 1 stuk
Totaal volume	2,00 m ³
Identificatiemethode	Een monstername door de asbestdeskundige met laboanalyse door een asbestlabo.
Destructieve handeling voor identificatie	Nee
Opmerking	Aangegeven hoeveelheden, afmetingen, gewichten enz.. berusten louter op grove indicatief. inschattingen en niet gebruiken in het kader van een meetstaat voor werken. Louter indicatief

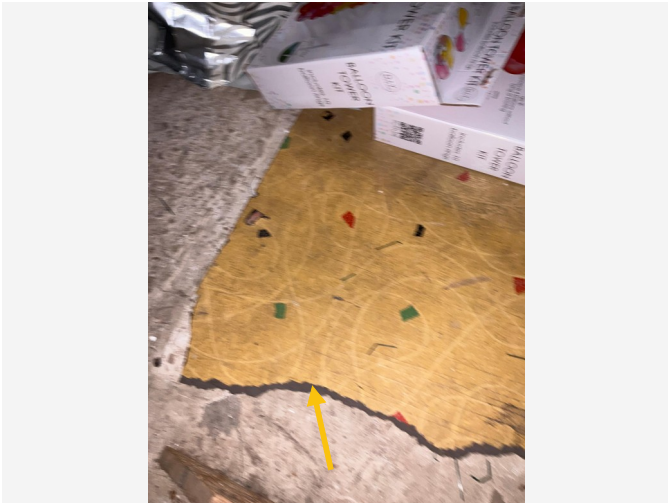
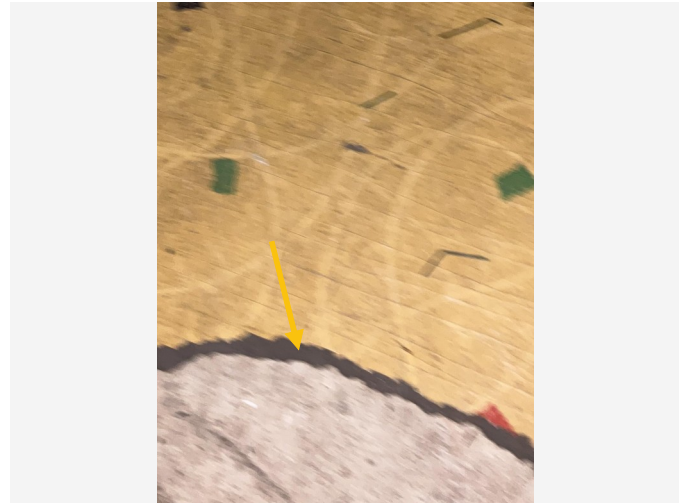
Fiche 11: vloerzeil verdiep garage

Geen asbest

#	Type	Referentie	Resultaat
11.1	Puntmonster	m3	Geen asbest

Beschrijving	vloerzeil verdiep garage
Omgeving	Binnen
Primaire drager	Vloer
Bindmiddel van materiaal	Karton - papier - viltachtig
Gebondenheid op basis van bindmiddel	Niet-hechtgebonden
Hoeveelheid (oppervlakte - aantal)	<ul style="list-style-type: none">• 20,00 m² - 1 stuk
Totale oppervlakte	20,00 m ²
Identificatiemethode	Een monstername door de asbestdeskundige met laboanalyse door een asbestlabo.
Destructieve handeling voor identificatie	Nee
Opmerking	Aangegeven hoeveelheden, afmetingen, gewichten enz.. berusten louter op grove indicatief. inschattingen en niet gebruiken in het kader van een meetstaat voor werken. Louter indicatief

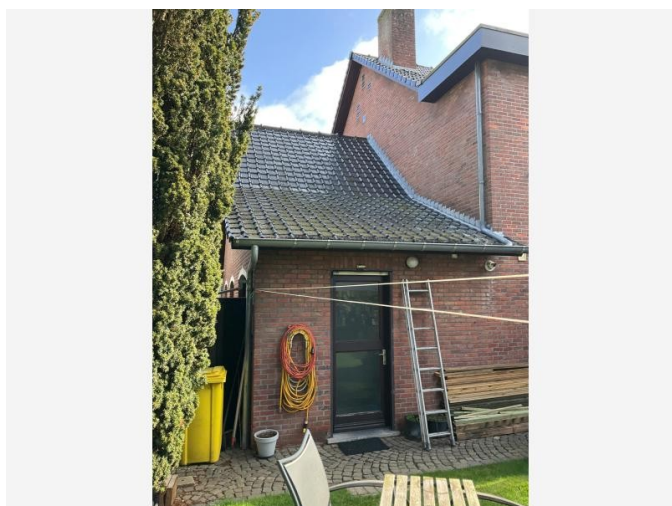
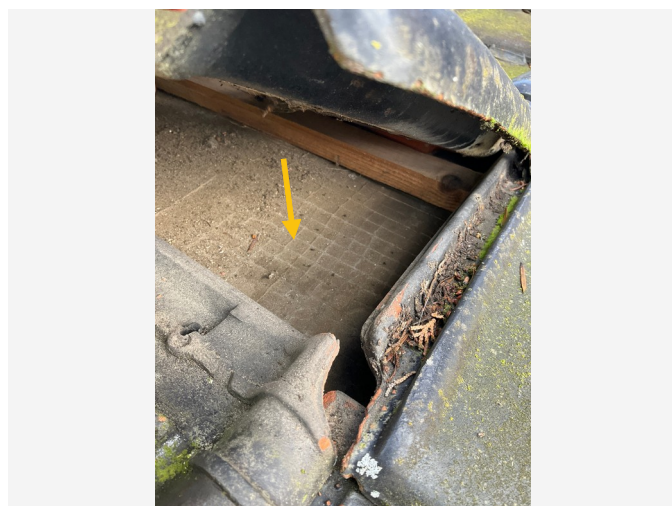
Beschrijving	Notitie	Terug te vinden op plannen
Fiche 12: onderdak	op het dak van de garage heb ik een dakpan kunnen wegnemen en onderdak bestaat uit plastic onderdak doek. Het onderdak voor derest van het dak is hoger dan 3.5m en heb ik niet kunnen waarnemen.	-
