# Asbestinventarisatetest

Spieren 10, 2440 Geel

Attestnummer : 20260308-000130.000

Uitgegeven op : 08.03.2026

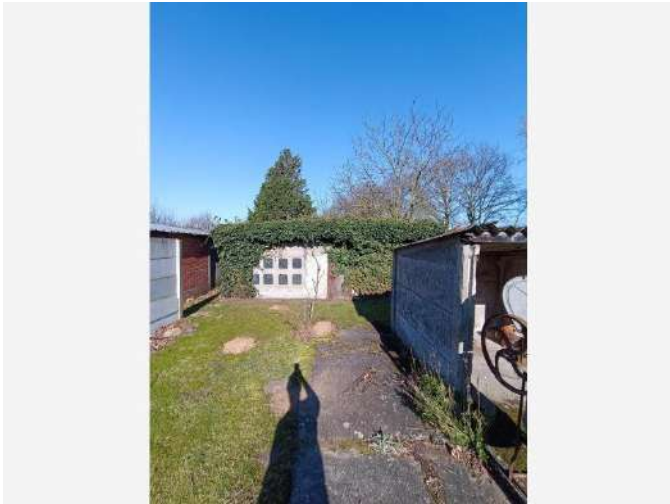
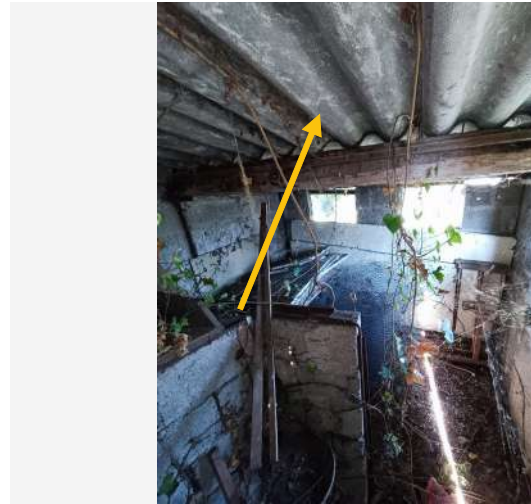
| Opmerking | <p>De golfplaten zijn visueel vastgesteld. Het is aangewezen om bijkomend onderzoek uit te voeren bij renovatiewerken. De vermelde oppervlaktes, diktes en volumes betreffen een beredeneerde schatting. Er worden geen rechten verleend aan deze oppervlaktes/diktes/volumes.</p> |

- Eenvoudige handelingen: mag via doe-het-zelf of door werknemer(s) met opleidingsattest eenvoudige handelingen  
EH via doe-het zelf Standaard dragen van de nodige wegwerp beschermingsmiddelen FFP 3 masker , handschoenen en tyvec CAT III type 5-6 , afwasbaar schoeisel Indien mogelijk de ondervloer afdekken , golfplaten voorzichtig verwijderen, extra fixeren, niet breken , niet gooien, onmiddellijk dubbel verpakken , luchtdicht afsluiten of voorzichtig in container met asbest bag plaatsen. Voldoende benevelen/bevochtigen tijdens de duur van de werken. Indien golfplaten in slechte staat zijn en kans bestaat op breken : Eenvoudige handeling opgeleid personeel , alle werknemer(s) moeten wel beschikken over een opleidingsattest eenvoudige handelingen 8u Voor hechtgebonden toepassingen: Bij verwijdering door doe-het-zelf moet men

Mag en wil uzelf verwijderen: Zorg er dan voor dat: -u zich vooraf goed informeert op [www.asbestinfo.be](http://www.asbestinfo.be) -u zich beschermt met een FFP3 mondmasker, wegwerphandschoenen, wegwerpoverall Cat III type 5-6, afspoelbaar schoeisel -er geen minderjarigen of derden aanwezig zijn -u beschikt over PE-folie en zakken om loskomende deeltjes en het afval op te vangen en te verpakken -u beschikt over een vernevelaar (water) of fixeermiddel om het abestmateriaal te bevochtigen tijdens de volledige duur van de werken -u weet hoe u asbestmateriaal veilig kan demonteren zonder stof of breuken -u beschikt over natte doeken om eventuele resten en stof weg te nemen

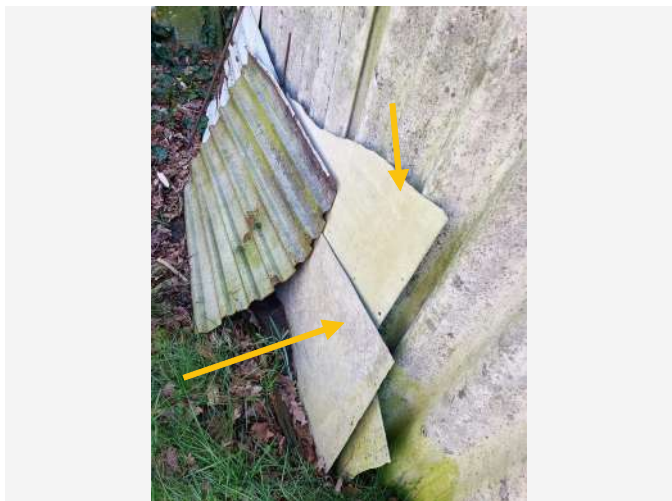
## Fiche 5: Asbestcement afval (losse (golf-)platen)

Asbestmateriaal – afvalstof

-u beschikt over een vernevelaar (water) of fixeermiddel om het abestmateriaal te bevochtigen tijdens de volledige duur van de werken

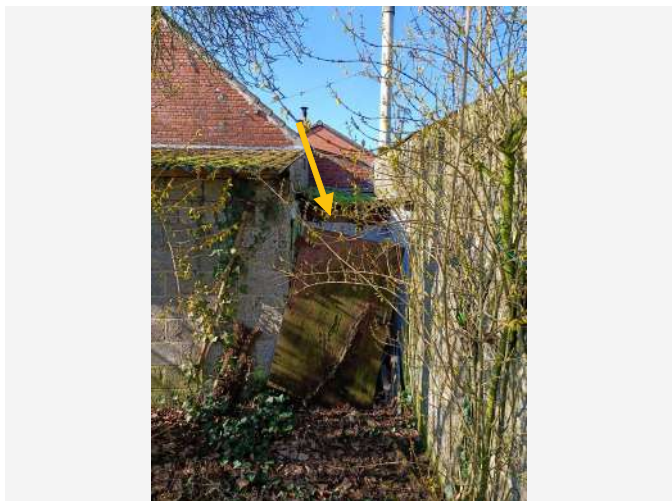
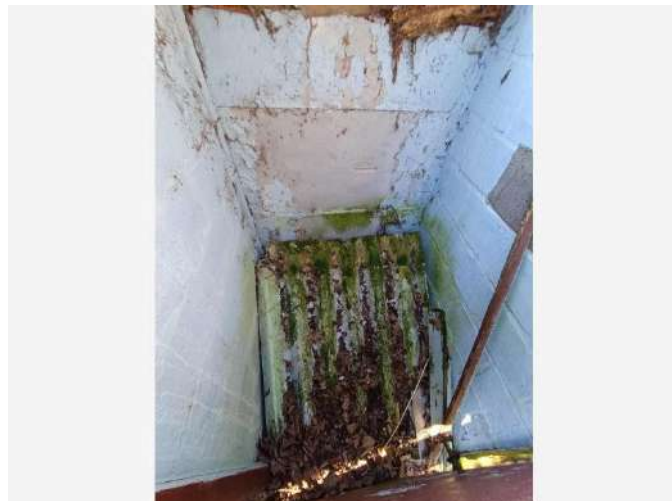
## Fiche 8: Asbestcement afval (golfplaten zijbouw)

Asbestmateriaal – afvalstof

-u beschikt over een vernevelaar (water) of fixeermiddel om het abestmateriaal te bevochtigen tijdens de volledige duur van de werken

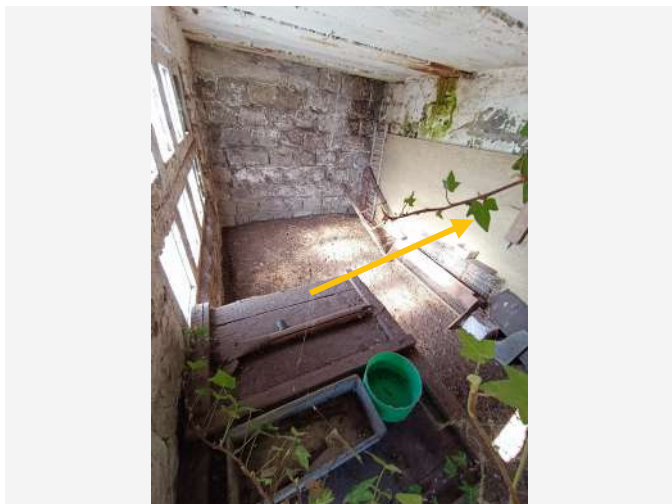
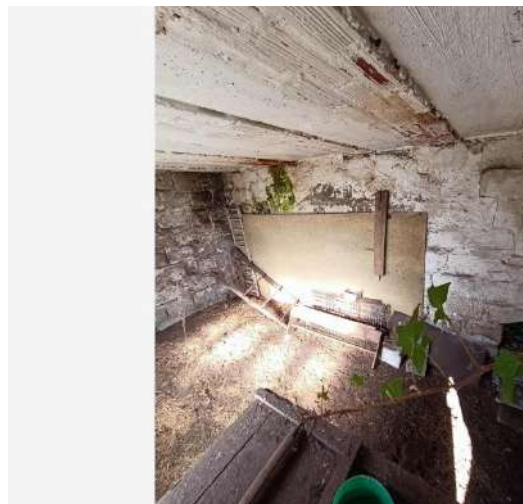
| Opmerking | <p>Visueel en auditief werden asbestverdacht plaatwerk aangetroffen.</p> <p>De vermelde oppervlaktes en volumes betreffen een beredeneerde schatting. Er worden geen rechten verleend aan deze oppervlaktes/volumes. De dikte is een schatting die voorkomt uit de monsterplaatsen en is daarom niet altijd representatief.</p> |

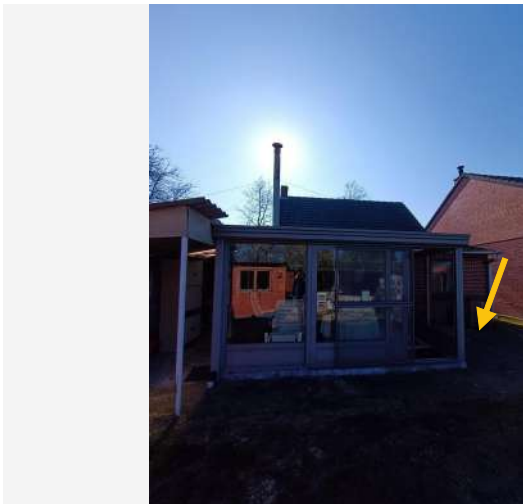
| Opmerking | <p>Visueel en auditief werden asbestverdachte platen aangetroffen achteraan het kippenhok.</p> <p>De vermelde oppervlaktes en volumes betreffen een beredeneerde schatting. Er worden geen rechten verleend aan deze oppervlaktes/volumes. De dikte is een schatting die voorkomt uit de monsterplaatsen en is daarom niet altijd representatief.</p> |

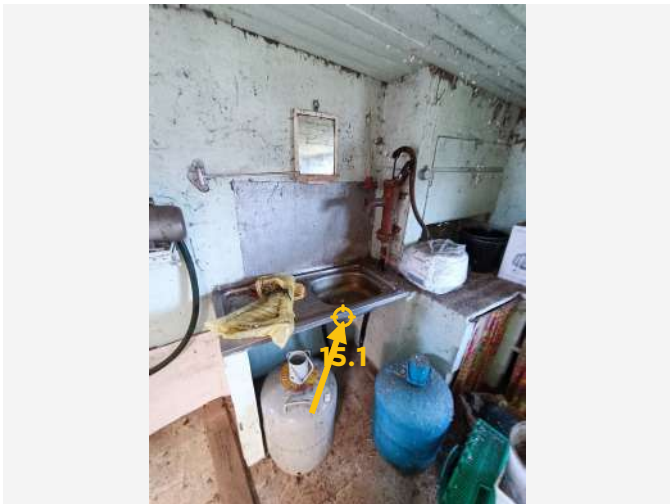
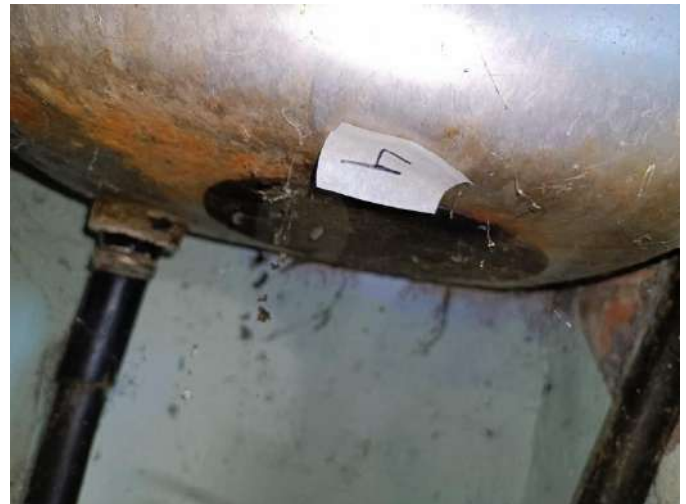
| Opmerking | <p>Visueel en auditief werden asbestverdachte platen aangetroffen tegen het afdak.</p> <p>De vermelde oppervlaktes en volumes betreffen een beredeneerde schatting. Er worden geen rechten verleend aan deze oppervlaktes/volumes. De dikte is een schatting die voorkomt uit de monsterplaatsen en is daarom niet altijd representatief.</p> |

- Eenvoudige handelingen: mag via doe-het-zelf of door werknemer(s) met opleidingsattest eenvoudige handelingen  
Verwijdering via doe-het zelf: extra bevochtigen om stof te voorkomen Standaard dragen van de nodige wegwerp beschermingsmiddelen FFP 3 masker, handschoenen en tyvec CAT III type 5-6, afspoelbaar schoeisel Lossteken met spatel, breken vermijden. Verwijdering: EH opgeleid personeel: extra bevochtigen om stof te voorkomen Standaard dragen van de nodige wegwerp beschermingsmiddelen FFP 3 masker, handschoenen en tyvec CAT III type 5-6, afwasbaar schoeisel Lossteken met spatel, gebruik van puntafzuiging met stofzuiger met absoluut filter. Voor hechtgebonden toepassingen: Bij verwijdering door doe-het-zelf moet men dit afval dubbel en luchtdicht verpakt aandienen bij het gemeentelijk recyclagepark. Men raadpleegt best op voorhand de voorwaarden van het recyclagepark. Zie ook link Zie <https://ovam.vlaanderen.be/wie-mag-wat-verwijderen> <https://ovam.vlaanderen.be/voorzorgsmaatregelen-bij-asbestverwijdering> <https://ovam.vlaanderen.be/asbestafval-afvoeren> Zie ook wetgevend kader (website van de OVAM en CODEX boek VI titel 3). <http://werk.belgie.be/sites/default/files/content/documents/Welzijn%20op%20het%20werk/Regelgeving/Codex%20boek%20VI%20titel%203%20Asbest.pdf> methodiek verwijderingsmethodes

-er geen minderjarigen of derden aanwezig zijn -u beschikt over PE-folie en zakken om loskomende deeltjes en het afval op te vangen en te verpakken -u beschikt over een vernevelaar (water) of fixeermiddel om het asbestmateriaal te bevochtigen tijdens de volledige duur van de werken -u weet hoe u asbestmateriaal veilig kan demonteren zonder stof of breuken -u beschikt over natte doeken om eventuele resten en stof weg te nemen

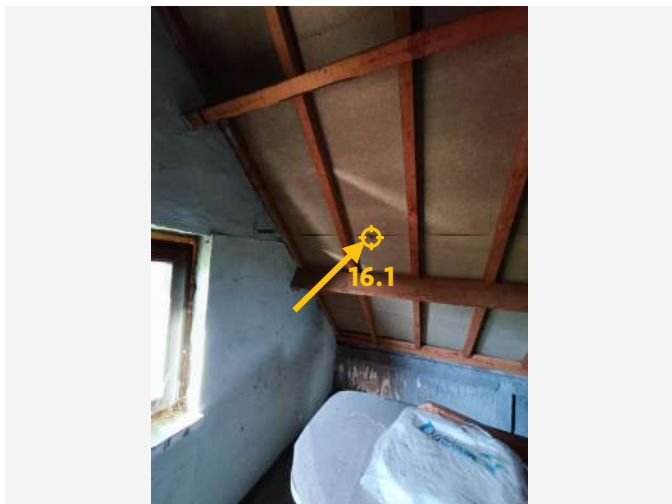
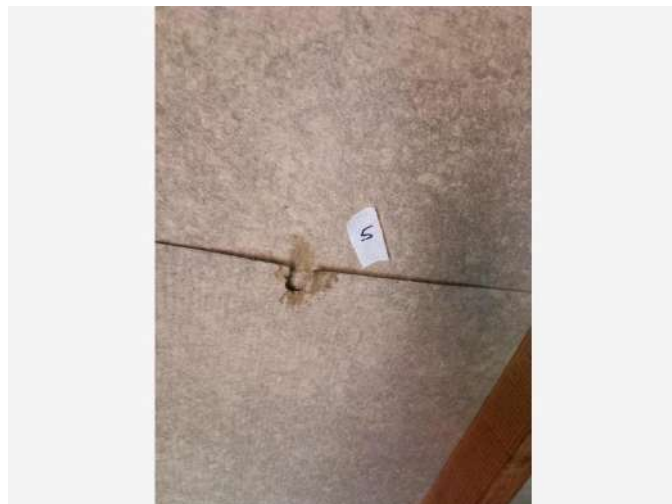
| Opmerking | <p>Verdachte toepassing werd bemonsterd.</p> <p>De vermelde oppervlaktes, diktes en volumes betreffen een beredeneerde schatting. Er worden geen rechten verleend aan deze oppervlaktes/diktes/volumes.</p> |

(dak werker met 8u basisopleiding asbest) indien de platen eenvoudig te verwijderen zijn zonder kans op breken kan dit via doe-het-zelf of door werknemer(s) met opleidingsattest eenvoudige handelingen; Dek de zoldervloer af met plastic folie . Standaard dragen van de nodige wegwerp beschermingsmiddelen FFP 3 masker , handschoenen en tyvec CAT III type 5-6 , afspoelbaar schoeisel Verwijder de dakpannen. Fixeer het plaatmateriaal , de asbesthoudende platen één voor één en in hun geheel verwijderen. Niet gooien, niet breken. Verwijder onder verneveling of tussentijds voldoende bevochtigen tijdens de volledige duur van de werken. Dubbel verpakken in plastic folie , luchtdicht verpakken of plaats in container met asbestbag. Reinig Nadien de draagstructuur met vochtige doeken (+stofzuiger met absoluut filter kan niet gehuurd worden dus voor een particulier niet mogelijk .) Alle werknemer(s) moeten wel beschikken over een opleidingsattest eenvoudige handelingen 8u. Een vastgesteld asbesthoudend onderdak mag niet definitief

- u zich vooraf goed informeert op [www.asbestinfo.be](http://www.asbestinfo.be) -u zich beschermt met een FFP3 mondmasker, wegwerphandschoenen, wegwerpoverall Cat III type 5-6, afspoelbaar schoeisel -er geen minderjarigen of derden aanwezig zijn
- u beschikt over PE-folie en zakken om loskomende deeltjes en het afval op te vangen en te verpakken
- u beschikt over een vernevelaar (water) of fixeermiddel om het asbestmateriaal te bevochtigen tijdens de volledige duur van de werken
- u weet hoe u asbestmateriaal veilig kan demonteren zonder stof of breuken -u beschikt over natte doeken om eventuele resten en stof weg te nemen
