# Asbestinventarisatetest

Provinciebaan 29, 2235 Hulshout

Attestnummer : 20260325-000044.000

**Niet-asbestveilig**

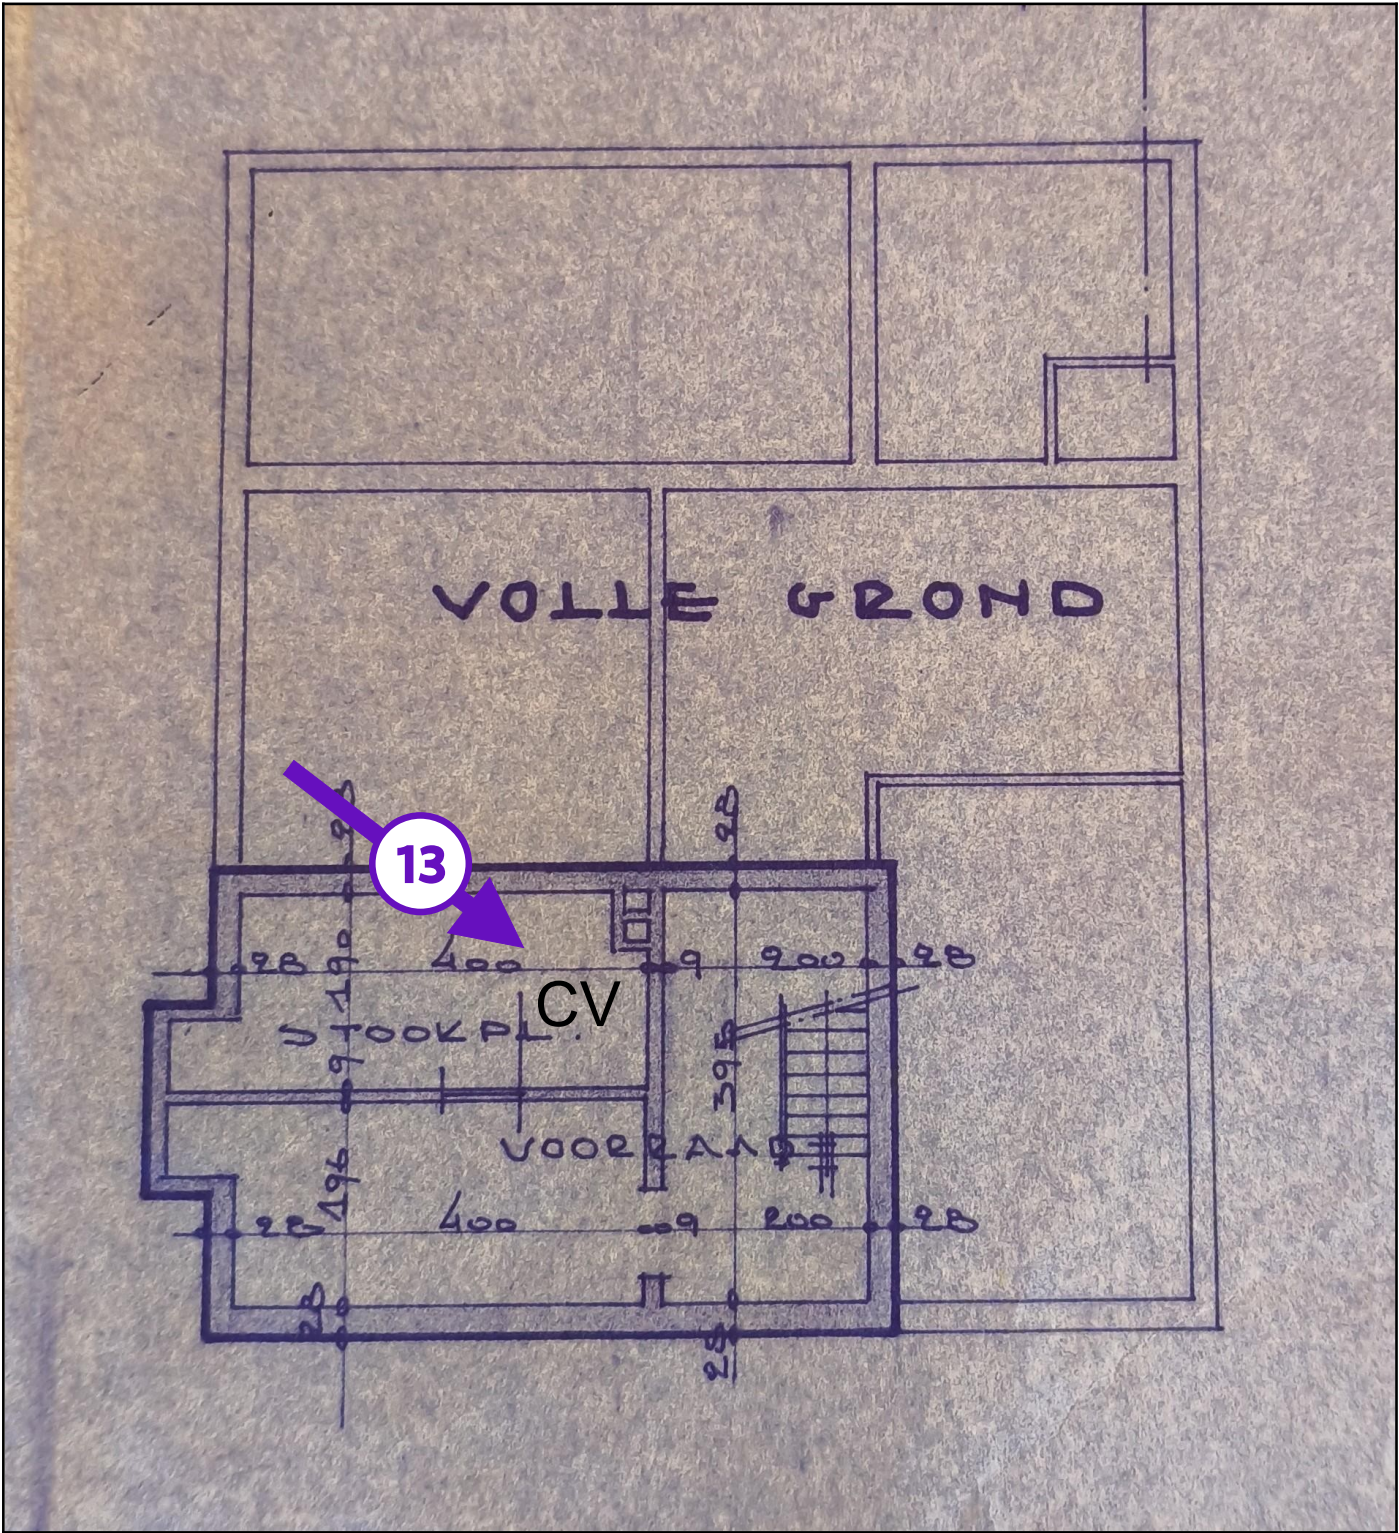
Plan 1.4: Kelder

| Beschrijving | Type | Actie |
|---|---|---|
| 13. Stookolieketel en brander | Beperking | - |

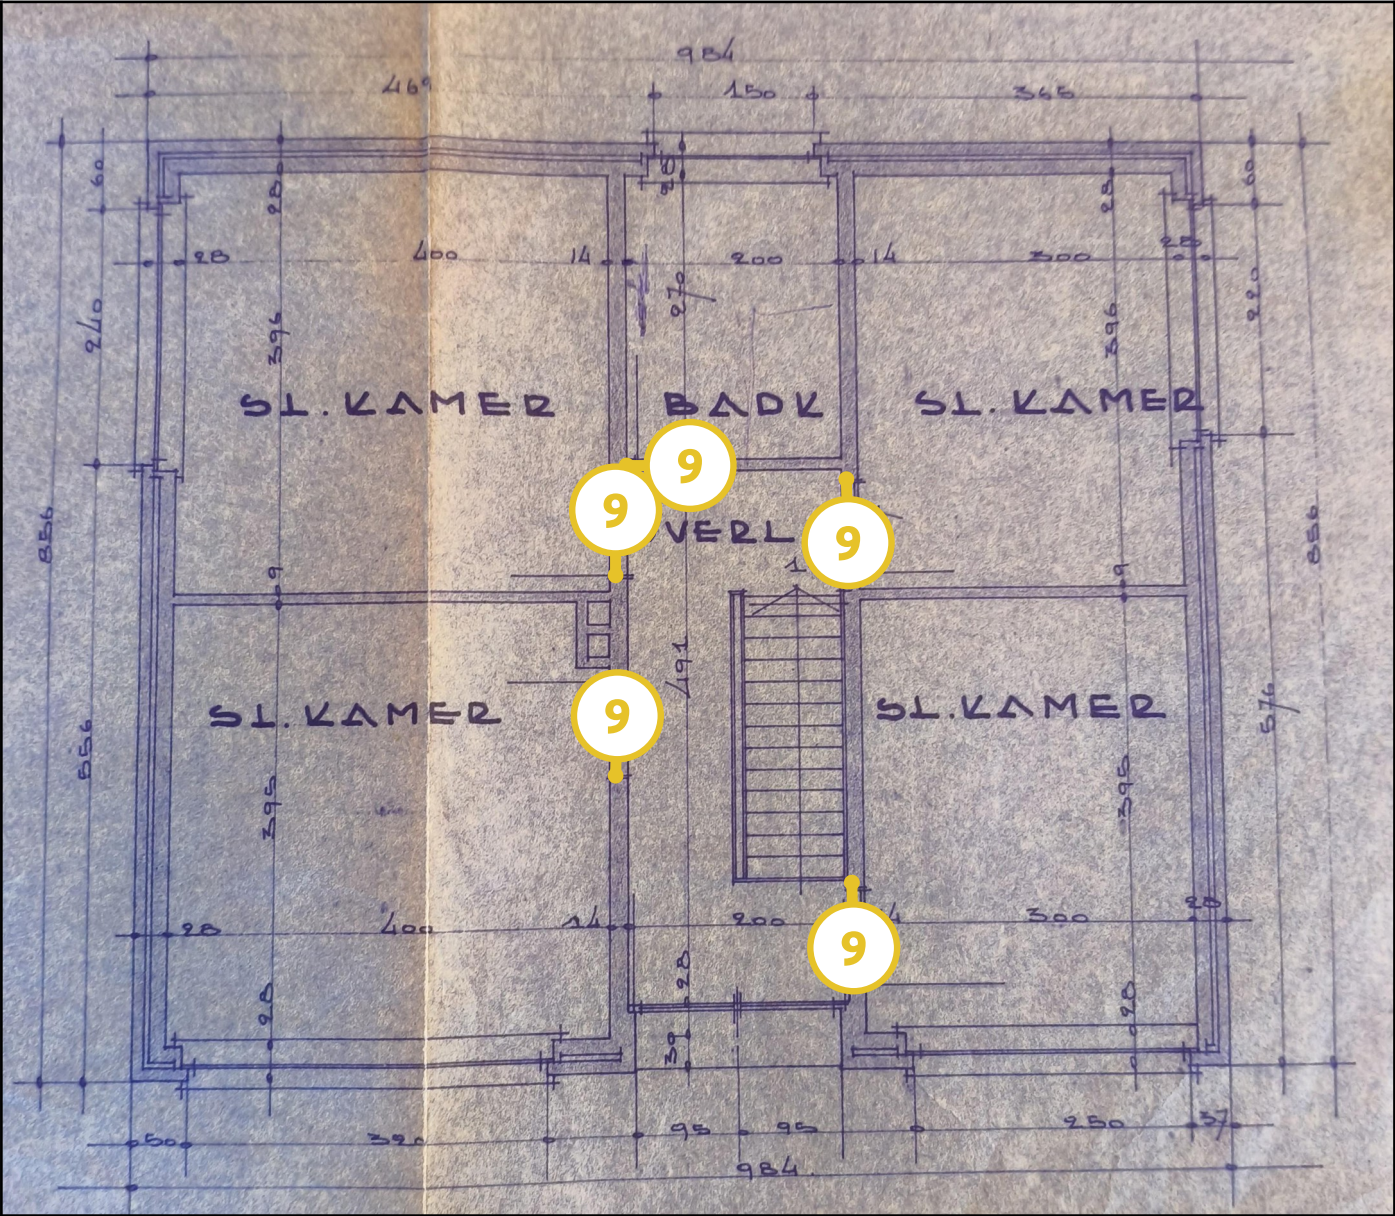
# Plan 1.7: Verdieping

| Beschrijving | Type | Actie |
|---|---|---|
| 9. Massal deurdorpels | Asbestmateriaal | Zorgvuldig beheren |

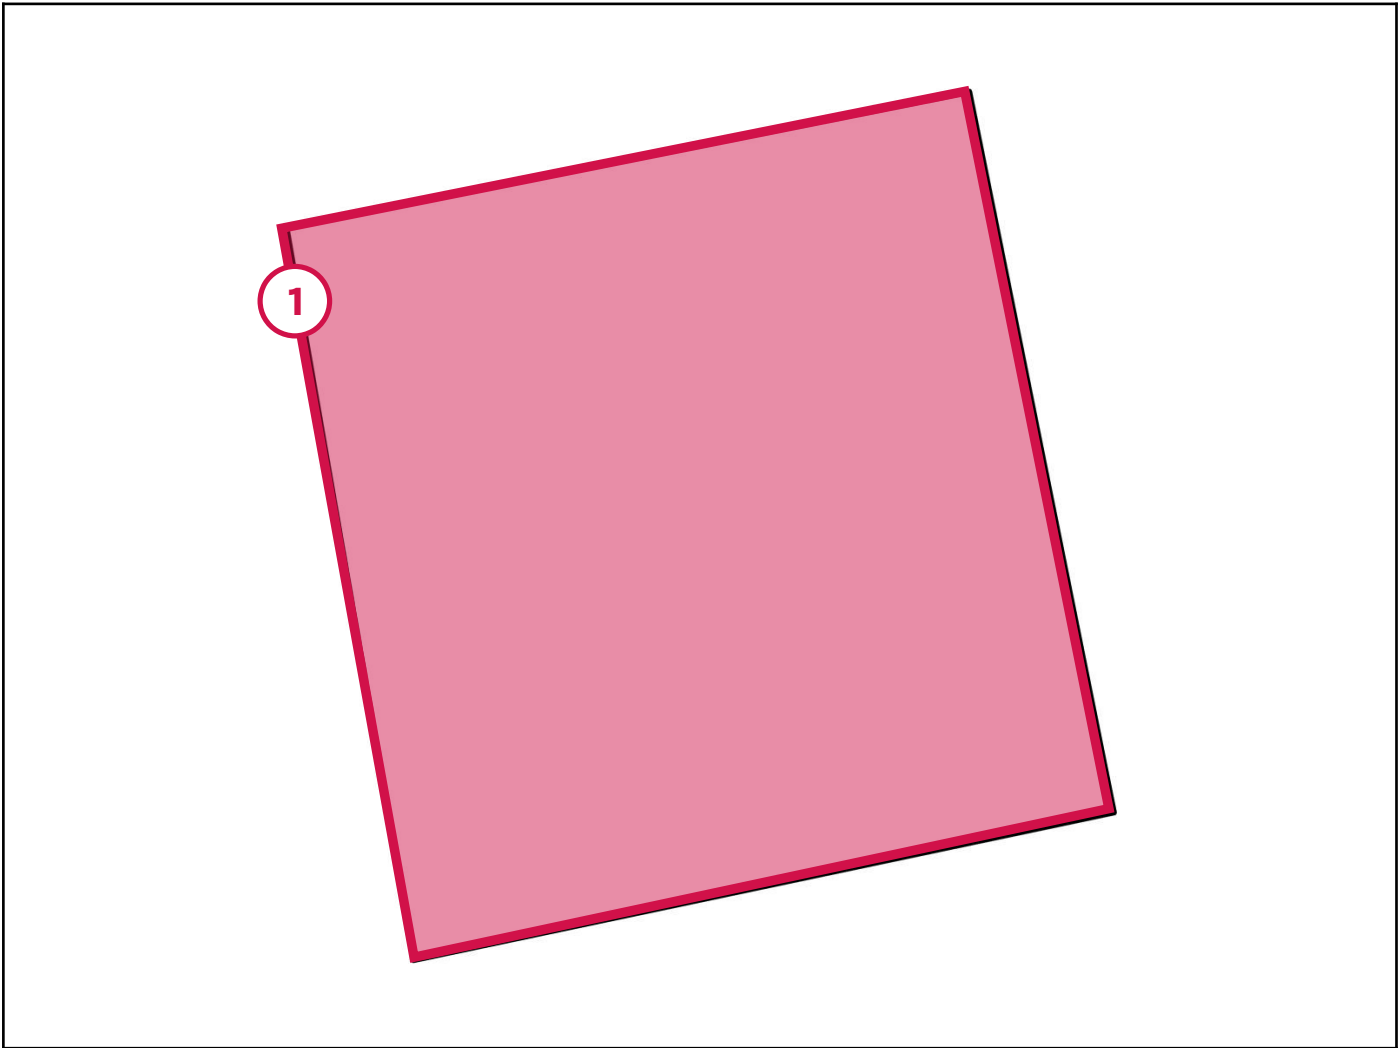
# Plan 4.1: Afdak (houtopslag) plan

| Beschrijving | Type | Actie |
|---|---|---|
| 1. Golfplaten visueel vastgesteld (zonder staal) | Asbestmateriaal | Dringend verwijderen |

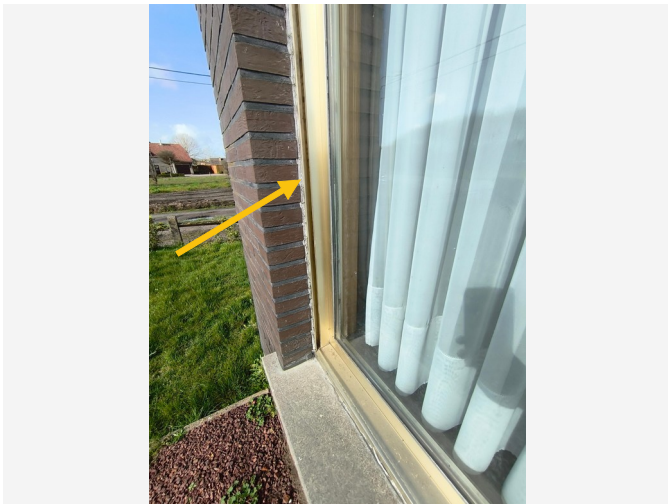
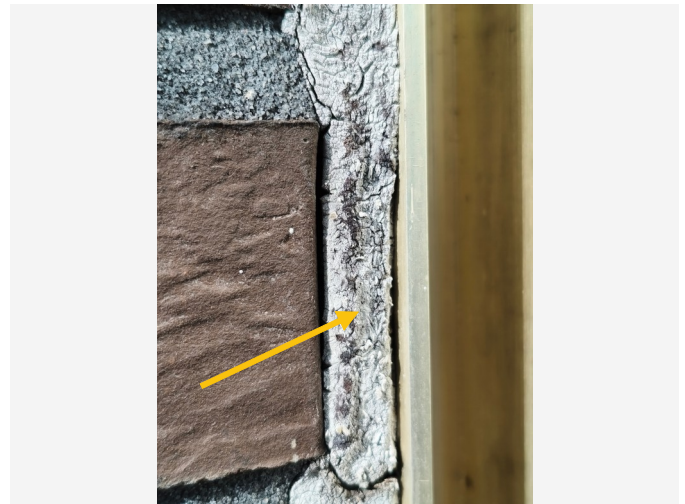
| Identificatiemethode | <p>De asbestdeskundige beoordeelt het materiaal als asbestverdacht en dus asbesthoudend, en dit zonder monstername.</p> <p>Motivatie: De monstername brengt andere schade aan dan schade die inherent is aan de monstername.</p> |
| Opmerking | <p>Visueel verdacht beschouwd.</p> <p>Aantal stuks 2</p> <p>De vermelde oppervlaktes, diktes, gewichten en volumes betreffen een beredeneerde schatting. Er worden geen rechten verleend aan deze oppervlaktes/diktes/volumes.</p> |

- Eenvoudige handelingen: mag via doe-het-zelf of door werknemer(s) met opleidingsattest eenvoudige handelingen  
EH via doe-het zelf : De dorpels of tabletten kunnen voorzichtig losgebeiteld worden, zonder de toepassing zelf te breken , extra bevochtigen om stof te voorkomen Standaard dragen van de nodige wegwerp beschermingsmiddelen FFP 3 masker , handschoenen en tyvec CAT III type 5-6 , afwasbaar schoeisel  
Verpakken in dubbel plastic folie , sluit luchtdicht af en afvoeren naar het containerpark als hechtgebonden asbestafval. Voor hechtgebonden toepassingen: Bij verwijdering door doe-het-zelf moet men dit afval dubbel en luchtdicht verpakt afdienen bij het gemeentelijk recyclagepark. Men raadpleegt best op voorhand de voorwaarden van het recyclagepark. Zie ook link Zie <https://ovam.vlaanderen.be/wie-mag-wat-verwijderen>  
<https://ovam.vlaanderen.be/voorzorgsmaatregelen-bij-asbestverwijdering>

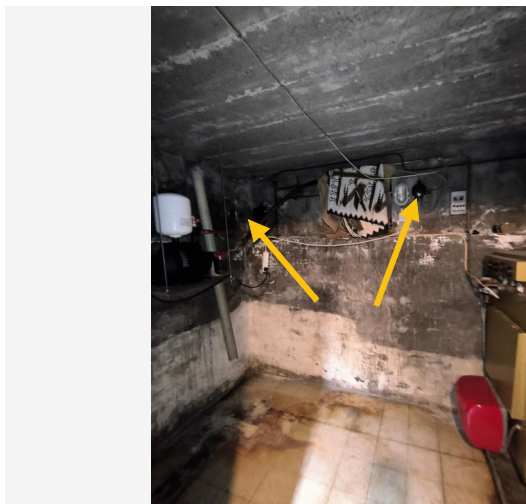
| Opmerking | <p>Het is moeilijk te bepalen of de bakeliettoepassingen in de woning ook effectief asbesthoudend zijn (het kan ook gaan om de asbestvrije variant).</p> <p>Er werd geen monster genomen owv beschadiging aan een elektrisch gerelateerde toepassing, extra controle bij verwijdering van het verdacht materiaal.</p> |

- Eenvoudige handelingen: mag via doe-het-zelf of door werknemer(s) met opleidingsattest eenvoudige handelingen  
Schakelaars, stopcontacten en andere gelijkaardige toepassingen kunnen eenvoudig losgeschroefd worden --> EH doe-het-zelf. Afgesloten of verzegelde kast --> EH opgeleid techniek personeel 8u basisopleiding asbest. Voor elektrische infrastructuur en uitrusting dient u vooraleer men deze toepassing gaat bevochtigen de elektriciteit af te sluiten (zoniet elektrocutie-/brandgevaar). standaard dragen van de nodige wegwerp beschermingsmiddelen FFP 3 masker , handschoenen en tyvec CAT III type 5-6 , afspoelbaar schoeisel Losschroeven en dubbel verpakken in plastic , sluit luchtdicht af en breng dit als hechtgebonden afval naar een plaatselijk containerpark. Voor hechtgebonden toepassingen: Bij verwijdering door doe-het-zelf moet men dit afval dubbel en luchtdicht verpakt afdienen bij het gemeentelijk recyclagepark. Men raadpleegt best op voorhand de voorwaarden van het recyclagepark.

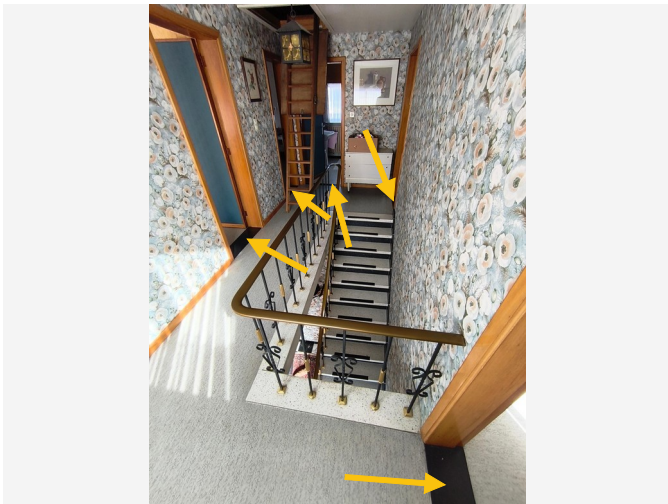
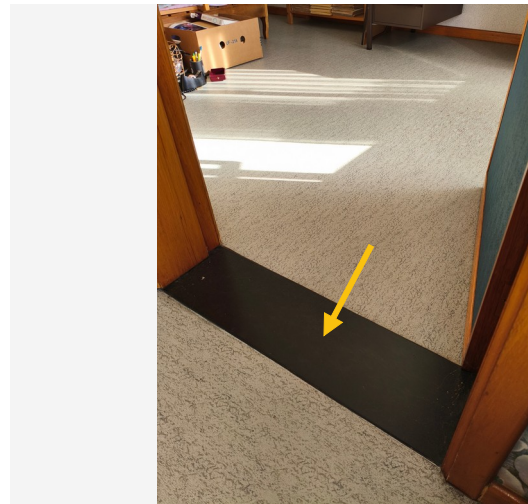
| Opmerking | <p>Het is moeilijk te bepalen of de bakeliettoepassingen in de woning ook effectief asbesthoudend zijn (het kan ook gaan om de asbestvrije variant).</p> <p>Er werd geen monster genomen owv beschadiging aan een elektrisch gerelateerde toepassing, extra controle bij verwijdering van het verdacht materiaal.</p> |

- Eenvoudige handelingen: mag via doe-het-zelf of door werknemer(s) met opleidingsattest eenvoudige handelingen  
Schakelaars, stopcontacten en andere gelijkaardige toepassingen kunnen eenvoudig losgeschroefd worden --> EH doe-het-zelf. Afgesloten of verzegelde kast --> EH opgeleid technieker personeel 8u basisopleiding asbest. Voor elektrische infrastructuur en uitrusting dient u vooraleer men deze toepassing gaat bevochtigen de elektriciteit af te sluiten (zoniet elektrocutie-/brandgevaar). standaard dragen van de nodige wegwerp beschermingsmiddelen FFP 3 masker , handschoenen en tyvec CAT III type 5-6 , afspoelbaar schoeisel Losschroeven en dubbel verpakken in plastic , sluit luchtdicht af en breng dit als hechtgebonden afval naar een plaatselijk containerpark. Voor hechtgebonden toepassingen: Bij verwijdering door doe-het-zelf moet men dit afval dubbel en luchtdicht verpakt afdienen bij het gemeentelijk recyclagepark. Men raadpleegt best op voorhand de voorwaarden van het recyclagepark.

- u zich beschermt met een FFP3 mondkap, wegwerphandschoenen, wegwerpoveral Cat III type 5-6, afspoelbaar schoeisel
- er geen minderjarigen of derden aanwezig zijn -u beschikt over PE-folie en zakken om loskomende deeltjes en het afval op te vangen en te verpakken
- u beschikt over een vernevelaar (water) of fixeermiddel om het asbestmateriaal te bevochtigen tijdens de volledige duur van de werken
- u weet hoe u asbestmateriaal veilig kan demonteren zonder stof of breuken -u beschikt over natte doeken om eventuele resten en stof weg te nemen

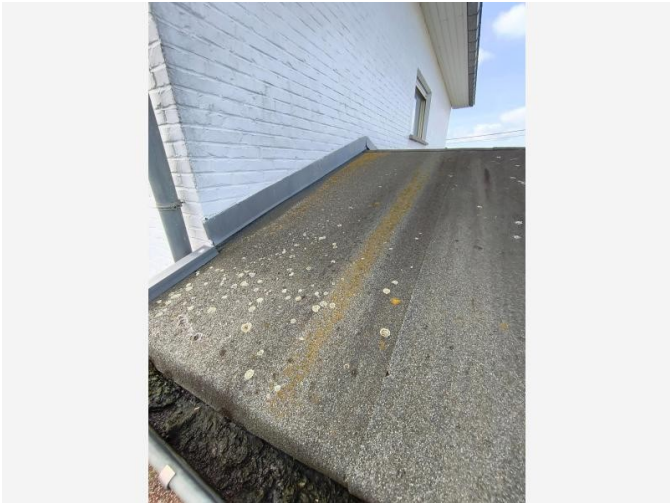
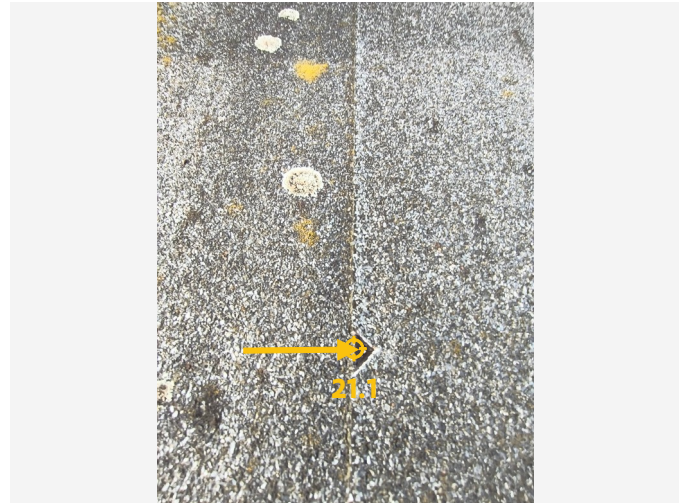
## Fiche 21: Roofing (met staalname)

Geen asbest

| Opmerking | <p>Er werd een staal genomen aan een uitstekend stuk roofing waardoor de waterdichtheid niet in het gedrang komt.</p> <p>Er kan niet uitgesloten worden dat er onderlagen aanwezig zijn (bij dakwerken extra controle aangewezen)</p> <p>De vermelde oppervlaktes, diktes en volumes betreffen een beredeneerde schatting. Er worden geen rechten verleend aan deze oppervlaktes/diktes/volumes.</p> |

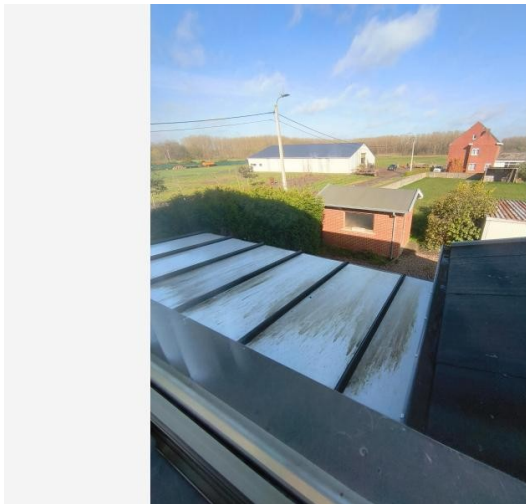
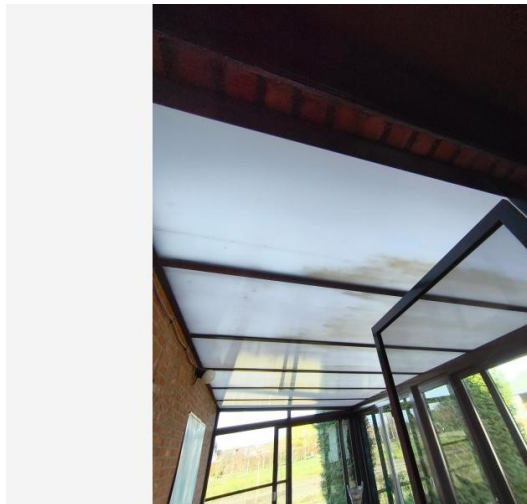
## Fiche 24: Dakbedekking veranda niet verdacht (pvc)

| Beschrijving | Notitie | Terug te vinden op plannen |
|---|---|---|
| Fiche 24: Dakbedekking veranda niet verdacht (pvc) | De dakbedekking wordt gecontroleerd. deze bestaat uit pvc en bevat geen asbest verdachte materialen. | Plan 1.6: Overzicht |
