# Asbestinventarisatetest

Dr.-Van de Perrestraat 191, 2440 Geel

Attestnummer : 20260902-000207.000

**Niet-asbestveilig**

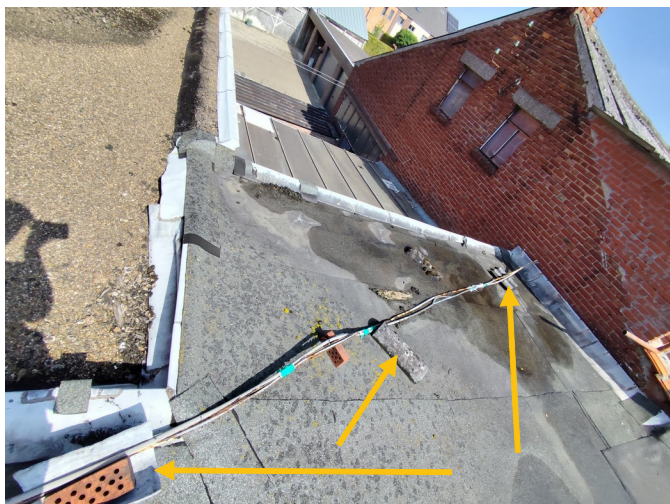
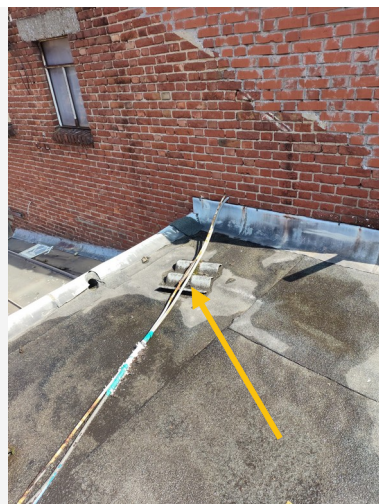
Het asbestmateriaal valt onder de mijlpaal van 2040.

**Dringend verwijderen**

| Opmerking | <p>De vermelde hoeveelheid betreft een beredeneerde raming. Er worden geen rechten verleend aan deze hoeveelheid.</p> <p>Het afval bevindt zich op het platte dak van de woonst/handelsruimte en werkhuis. Het afval bevindt zich ook op de bodem naast en achter het werkhuis.</p> |

- Verwijder het asbestafval.
- Voer bijkomende staalname(s) uit.

- Eenvoudige handelingen: mag via doe-het-zelf of door werknemer(s) met opleidingsattest eenvoudige handelingen  
EH via doe-het zelf.

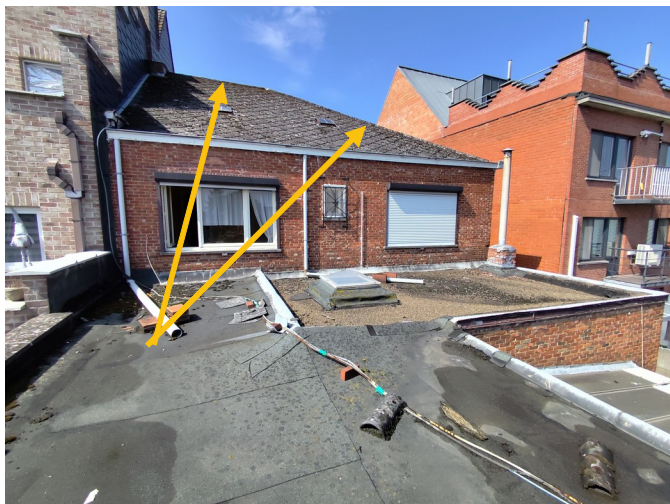
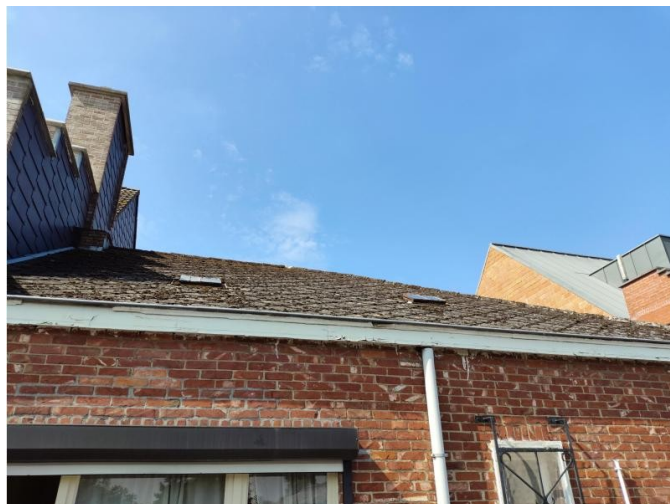
| Opmerking | <p>De opgegeven volumes betreffen een beredeneerde schatting, er worden geen rechten toegekend aan deze schatting.</p> <p>De materialen zijn visueel herkend als asbest verdacht.</p> |

- Eenvoudige handelingen: mag via doe-het-zelf of door werknemer(s) met opleidingsattest eenvoudige handelingen  
EH via doe-het zelf Standaard dragen van de nodige wegwerp beschermingsmiddelen FFP 3 masker, handschoenen en tyvec CAT III type 5-6, afwasbaar schoeisel Indien mogelijk de ondervloer afdekken, nokpannen/windveren voorzichtig verwijderen, extra fixeren, niet breken, niet gooien, onmiddellijk dubbel verpakken, luchtdicht afsluiten of voorzichtig in container met asbest bag plaatsen. Voldoende benevelen/bevochtigen tijdens de duur van de werken. Indien nokpannen/windveren in slechte staat zijn en kans bestaat op breken: Eenvoudige handeling opgeleid personeel, alle werknemer(s) moeten wel beschikken over een opleidingsattest eenvoudige handelingen 8u Voor hechtgebonden toepassingen: Bij verwijdering

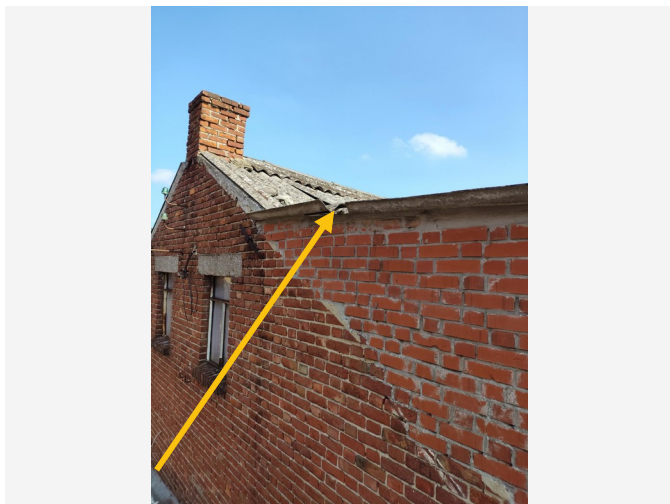
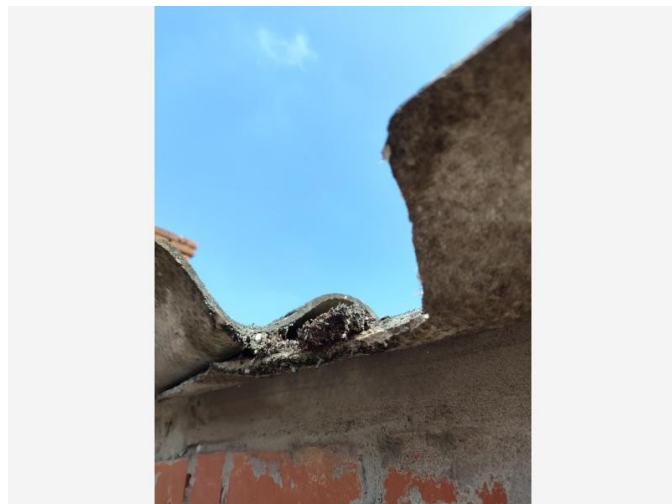
| Opmerking | <p>Er werd een staal genomen aan een uitstekend stuk waardoor de waterdichtheid van de dakbedekking niet in het gedrang komt.</p> <p>De vermelde oppervlakte betreft een beredeneerde schatting. Er worden geen rechten verleend aan deze oppervlakte.</p> |

- Eenvoudige handelingen: mag via doe-het-zelf of door werknemer(s) met opleidingsattest eenvoudige handelingen  
EH via doe-het zelf Standaard dragen van de nodige wegwerp beschermingsmiddelen FFP 3 masker , handschoenen en tyvec CAT III type 5-6 , afwasbaar schoeisel Indien mogelijk de ondervloer afdekken , golfplaten voorzichtig verwijderen, extra fixeren, niet breken , niet gooien, onmiddellijk dubbel verpakken , luchtdicht afsluiten of voorzichtig in container met asbest bag plaatsen. Voldoende benevelen/bevochtigen tijdens de duur van de werken. Indien golfplaten in slechte staat zijn en kans bestaat op breken : Eenvoudige handeling opgeleid personeel , alle werknemer(s) moeten wel beschikken over een opleidingsattest eenvoudige handelingen 8u Voor hechtgebonden toepassingen: Bij verwijdering door doe-het-zelf moet men dit afval dubbel en luchtdicht verpakt aandienen bij het gemeentelijk recyclagepark. Men raadpleegt best op voorhand de voorwaarden van het recyclagepark. Zie ook link Zie <https://ovam.vlaanderen.be/wie-mag-wat->

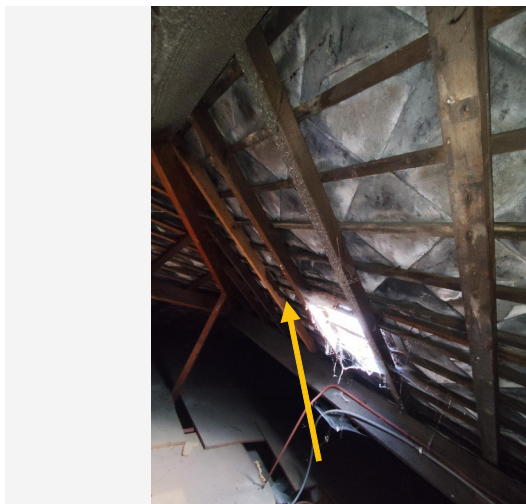
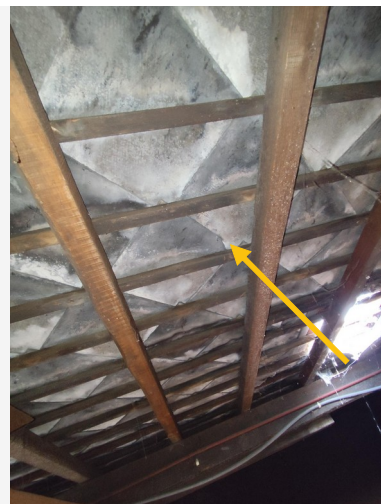
| Opmerking | <p>Er werd een staal genomen aan een uitstekend stuk waardoor de waterdichtheid van de dakbedekking niet in het gedrang komt.</p> <p>De vermelde oppervlaktes betreft een beredeneerde schatting. Er worden geen rechten verleend aan deze oppervlakte.</p> |

- Eenvoudige handelingen: mag via doe-het-zelf of door werknemer(s) met opleidingsattest eenvoudige handelingen  
EH via doe-het zelf Standaard dragen van de nodige wegwerp beschermingsmiddelen FFP 3 masker , handschoenen en tyvec CAT III type 5-6 , afwasbaar schoeisel Indien mogelijk de ondervloer afdekken , leien voorzichtig verwijderen, extra fixeren, niet breken , niet gooien, onmiddellijk verpakken of voorzichtig in container met asbest bag plaatsen. Voldoende benevelen/bevochtigen tijdens de duur van de werken. Gebruik geen storkokers. Voor hechtgebonden toepassingen: Bij verwijdering door doe-het-zelf moet men dit afval dubbel en luchtdicht verpakt aandienen bij het gemeentelijk recyclagepark. Men raadpleegt best op voorhand de voorwaarden van het recyclagepark. Indien leien in slechte staat zijn en kans bestaat op breken : Eenvoudige handeling opgeleid personeel , alle werknemer(s) moeten wel beschikken over een opleidingsattest eenvoudige handelingen 8u Zie ook link Zie <https://ovam.vlaanderen.be/wie-mag-wat->

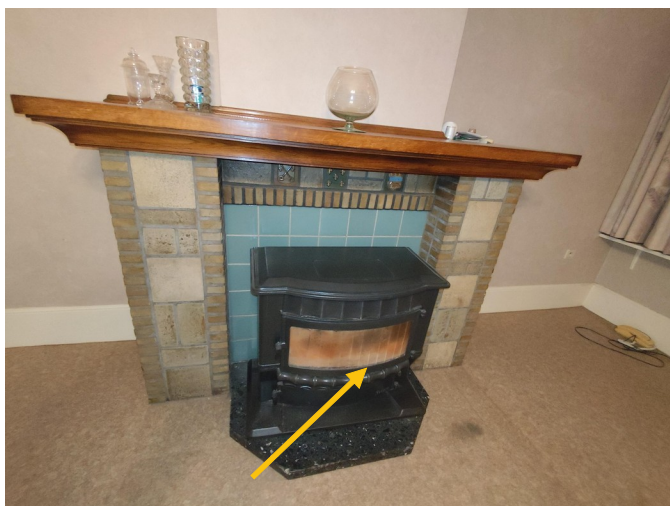
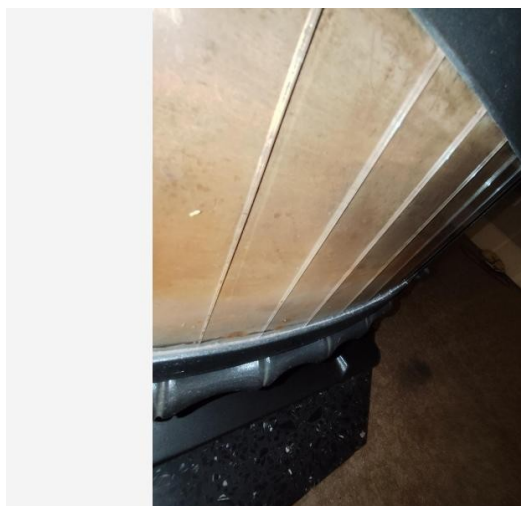
| Opmerking | De koorden zijn visueel vastgesteld als asbestverdacht, er werd geen monster genomen omw de dichting te behouden. |

Bij het verwijderen van asbestkoord komt relatief veel stof vrij , deze goed vochtig maken door verneveling , Standaard dragen van de nodige wegwerp beschermingsmiddelen FFP 3 masker , handschoenen en tyvec CAT III type 5-6 , afspoelbaar schoeisel Verpak de koord in dubbel plasticzak , sluit luchtdicht af. Voor niet-hechtgebonden toepassingen: Bij verwijdering door doe-het-zelf (opgelet: enkel toepasbaar bij beperkte hoeveelheden) kan dit asbestafval niet naar het recyclagepark. Dit afval moet dubbel en luchtdicht verpakt aangediend worden bij een categorie-I stortplaats, een geregistreerd asbestinzamelaar ([www.ovam.vlaanderen.be/asbestafval-afvoeren](http://www.ovam.vlaanderen.be/asbestafval-afvoeren)) of via een erkende asbestverwijderaar ([www.werk.belgie.be](http://www.werk.belgie.be) - Erkenningen). Zie ook link Zie <https://ovam.vlaanderen.be/wie-mag-wat-verwijderen> <https://ovam.vlaanderen.be/voorzorgsmaatregelen-bij-asbestverwijdering>

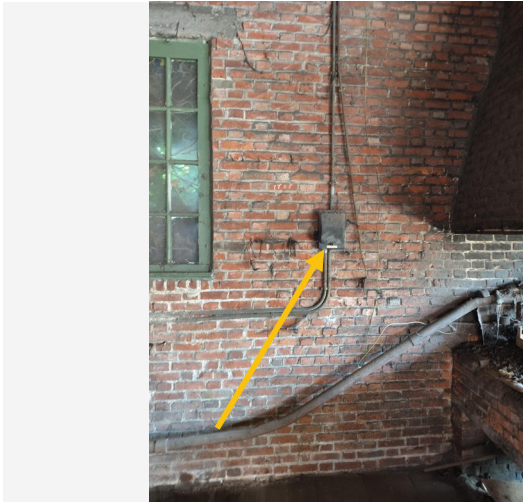
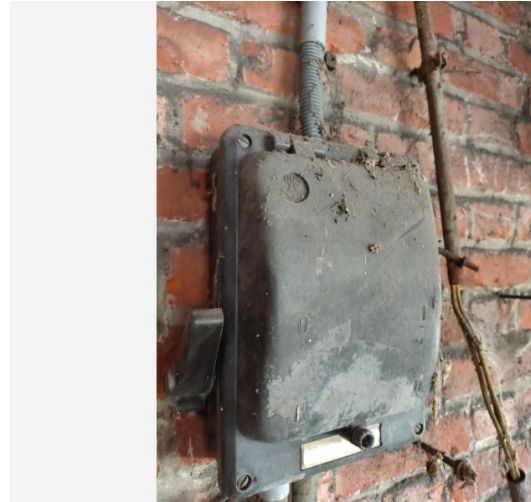
## Fiche 7: Bakeliet toep. (schakelaars-stopcontacten-verdeeldozen)

| Identificatiemethode | <p>De asbestdeskundige beoordeelt het materiaal als asbestverdacht en dus asbesthoudend, en dit zonder monsternamen.</p> <p>Motivatie: De monsternamen brengen andere schade aan dan schade die inherent is aan de monsternamen.</p> |
| Opmerking | <p>B = BAKELIET TOEPASSING OP HET PLAN (meerdere toepassingen op één plaats mogelijk)</p> <p>De vermelde hoeveelheid betreft een beredeneerde schatting. Er worden geen rechten verleend aan deze hoeveelheid.</p> <p>Het is moeilijk te bepalen of de bakeliettoepassingen in de woning ook effectief asbesthoudend zijn (het kan ook gaan om de asbestvrije variant).</p> <p>Er werd geen monster genomen o.w.v. beschadiging aan een elektrisch gerelateerde toepassing, extra controle bij verwijdering van het verdacht materiaal.</p> |

- Eenvoudige handelingen: mag via doe-het-zelf of door werknemer(s) met opleidingsattest eenvoudige handelingen  
Schakelaars, stopcontacten en andere gelijkaardige toepassingen kunnen eenvoudig losgeschroefd worden --> EH doe-het-zelf. Afgesloten of verzegelde kast --> EH opgeleid techniek personeel 8u basisopleiding asbest. Voor elektrische infrastructuur en uitrusting dient u vooraleer men deze toepassing gaat bevochtigen de elektriciteit af te sluiten (zoniet elektrocutie-/brandgevaar). standaard dragen van de nodige wegwerp beschermingsmiddelen FFP 3 masker , handschoenen en tyvec CAT III type 5-6 , afspoelbaar schoeisel Losschroeven en dubbel verpakken in plastic , sluit luchtdicht af en breng dit als hechtgebonden afval naar een plaatselijk containerpark. Voor hechtgebonden toepassingen: Bij verwijdering door doe-het-zelf moet men dit afval dubbel en luchtdicht verpakt aandienen bij het gemeentelijk recyclagepark. Men raadpleegt best op voorhand de voorwaarden van het recyclagepark.

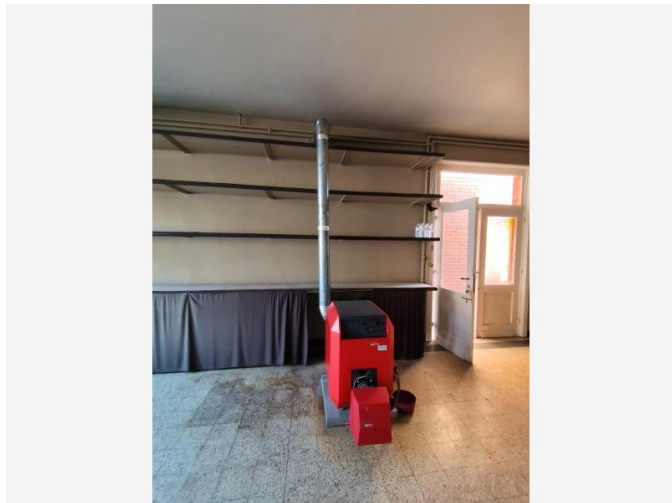
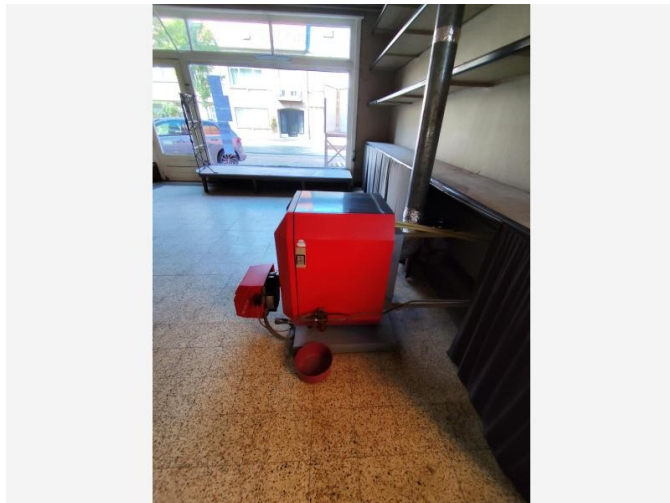
### Fiche 21: CV (geen info te vinden op het toestel)

| Beschrijving | Notitie | Terug te vinden op plannen |
|---|---|---|
| Fiche 21: CV (geen info te vinden op het toestel) | Er is geen informatie te vinden van de cv-ketel. Laat deze controleren door een erkende firma. | Plan 1.1: Gelijkvloers<br>Plan 1.2: Gelijkvloers<br>Plan 1.3: Gelijkvloers |
