Asbestinventarisatetest

Sacramentstraat 3, 3511 Hasselt

Attestnummer : 20240312-000210.000

Uitgegeven op : 12.03.2024

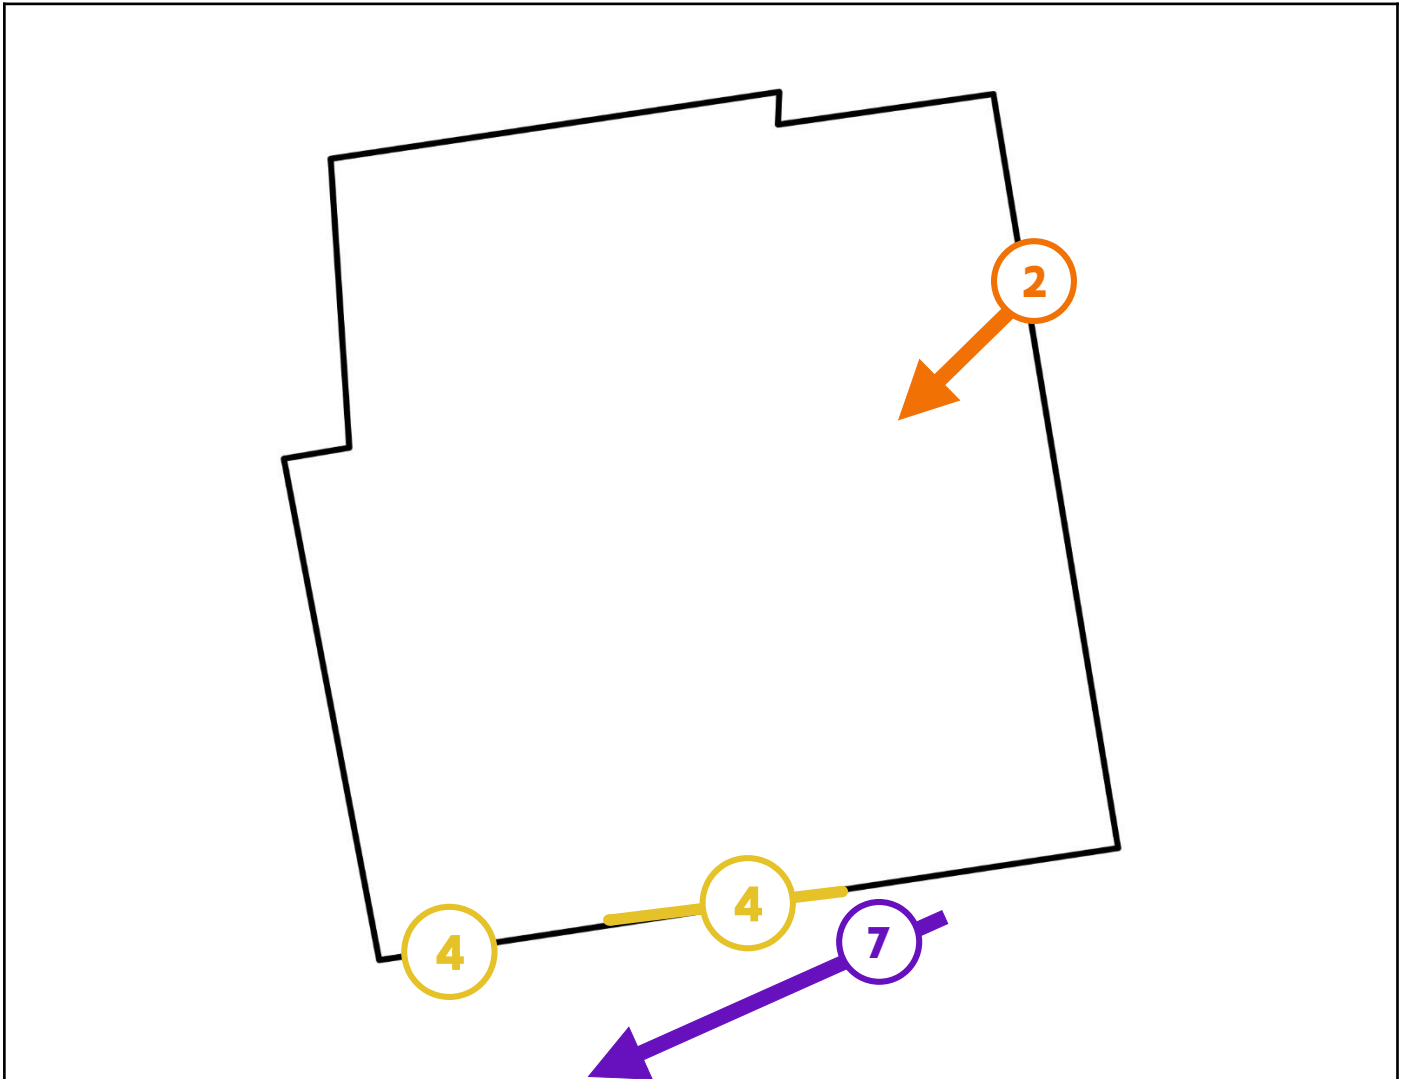
Plan 1.7: Hoofdgebouw plan

Beschrijving	Type	Actie
2. schouwbuis	Asbestmateriaal	Verwijderen
4. venstertabletten buiten	Asbestmateriaal	Zorgvuldig beheren
7. bloembak	Roerend goed	-

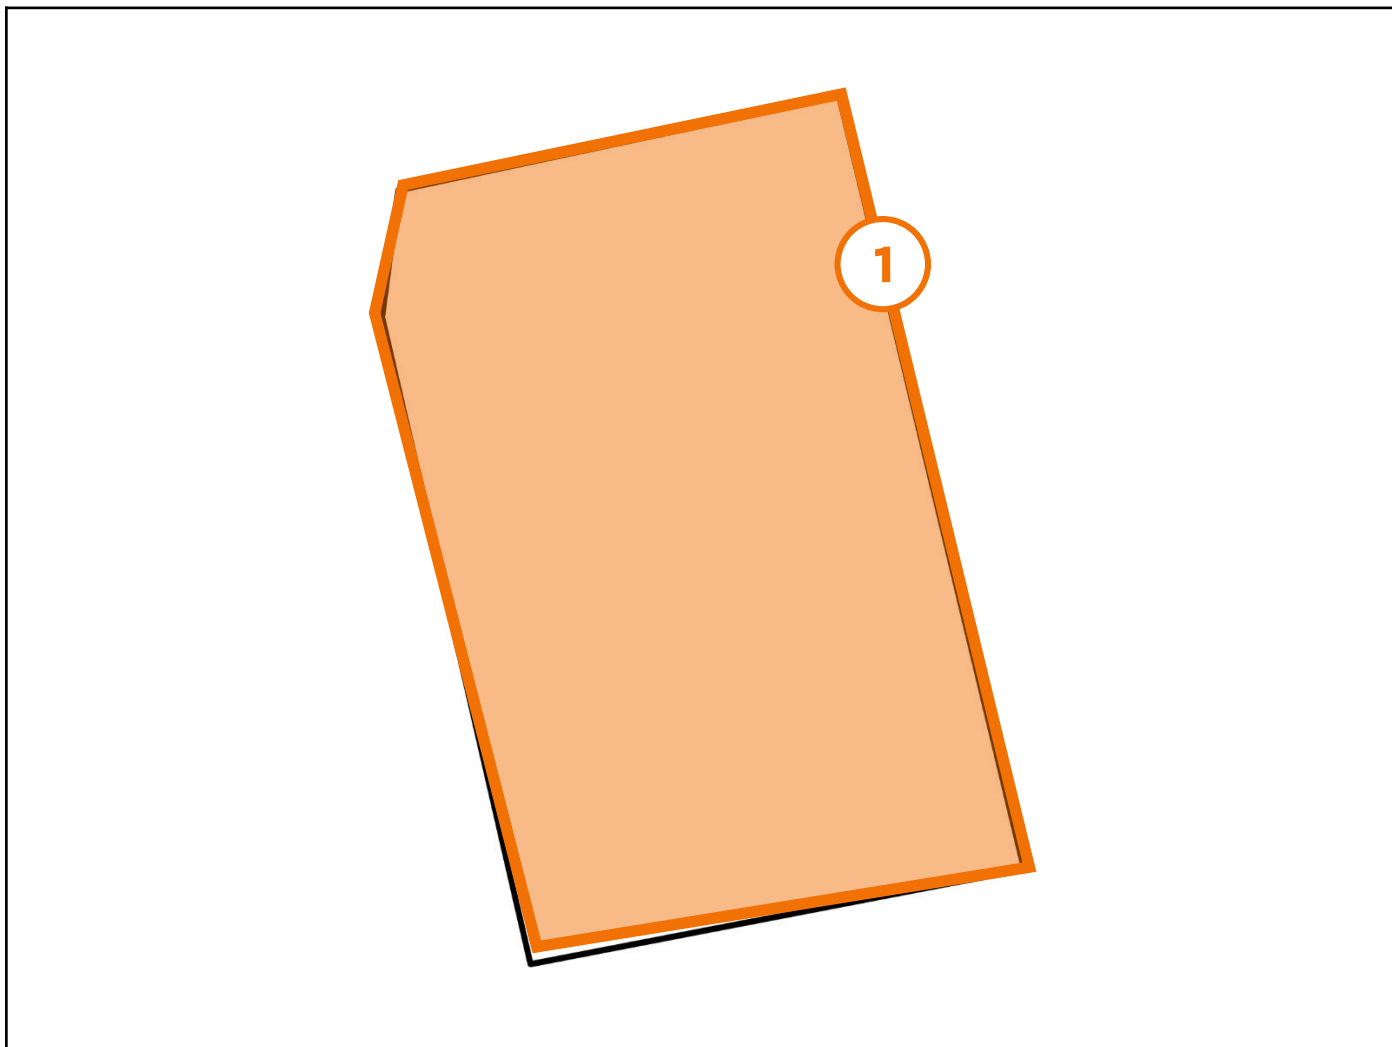
Plan 2.1: Bijgebouw plan

Beschrijving	Type	Actie
1. Golfplaten dak	Asbestmateriaal	Verwijderen

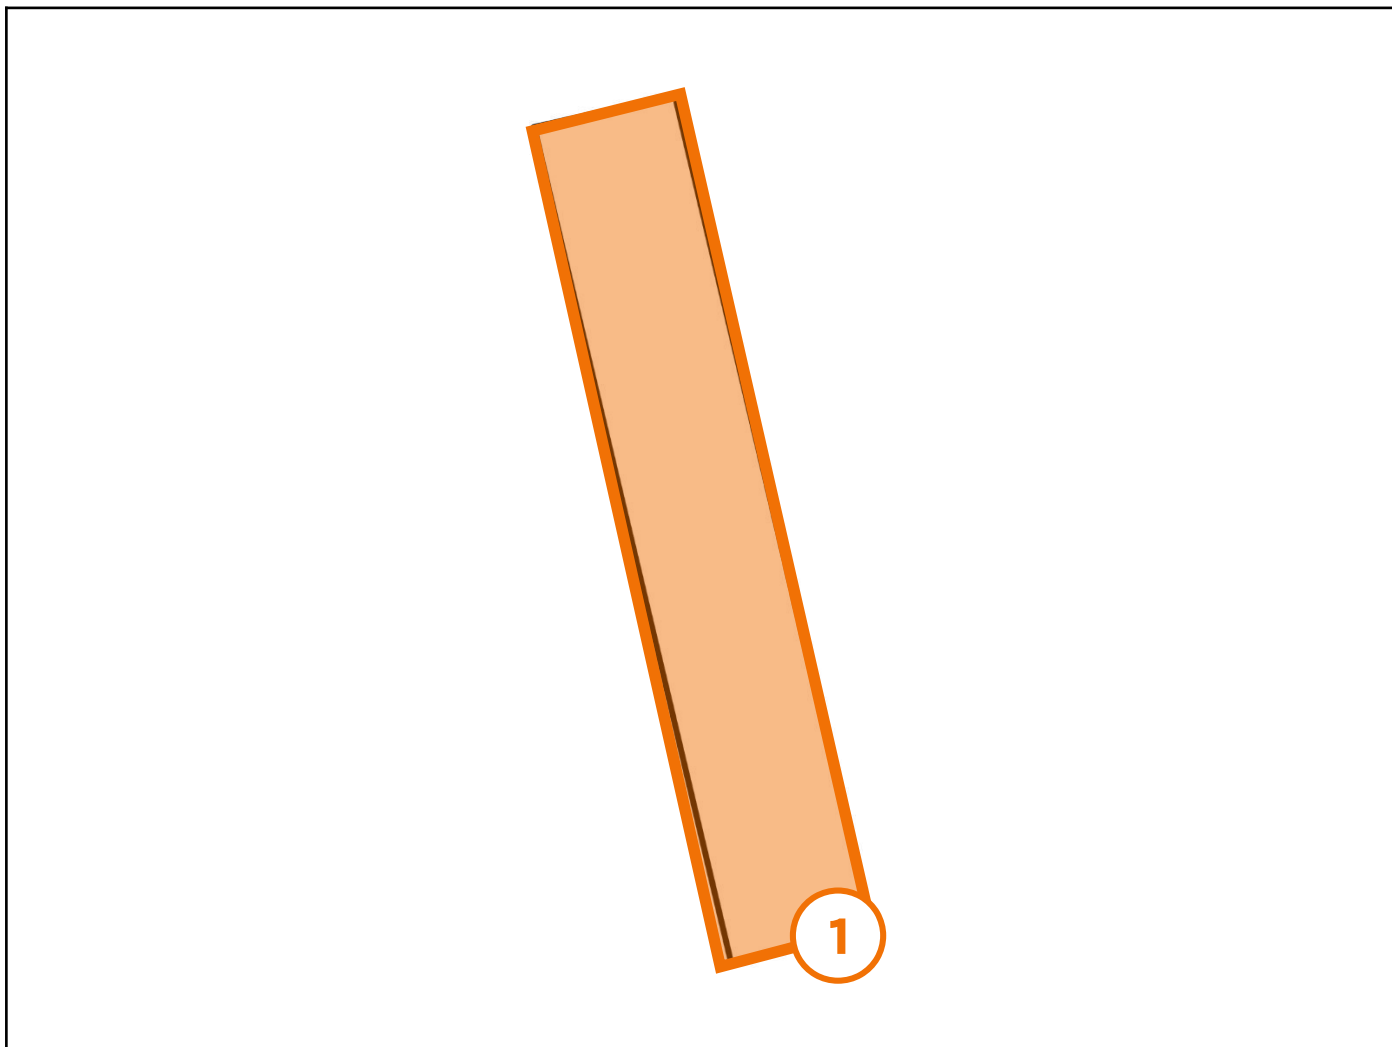
Plan 3.1: Bijgebouw plan

Beschrijving	Type	Actie
1. Golfplaten dak	Asbestmateriaal	Verwijderen

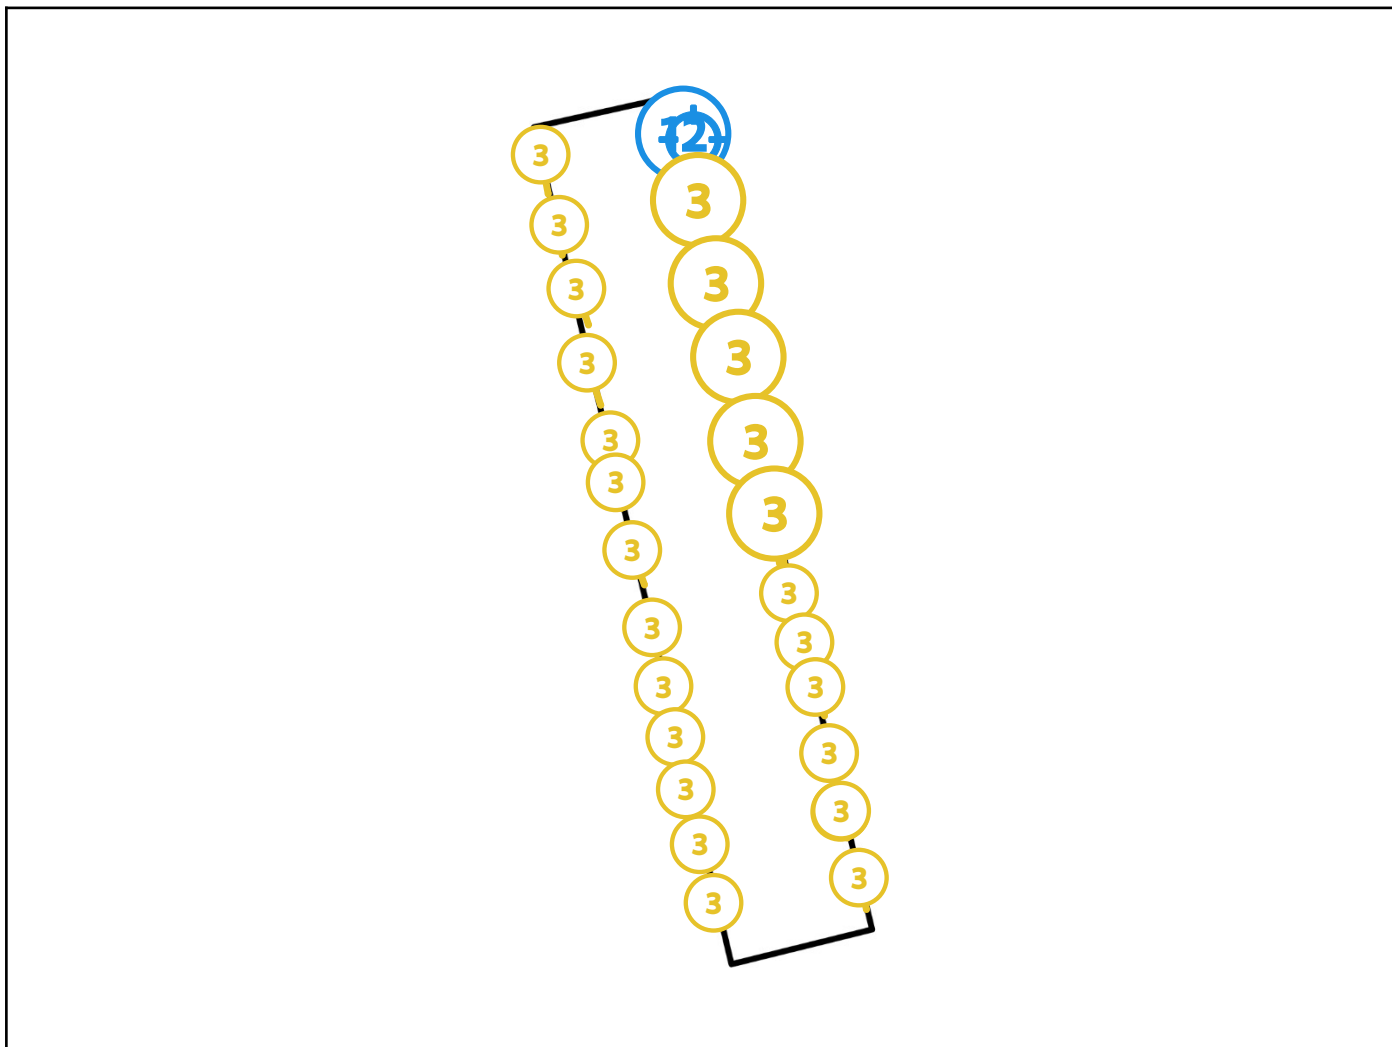
Plan 3.2: Bijgebouw plan

Beschrijving	Type	Actie
3. verluchtungskokers stal	Asbestmateriaal	Zorgvuldig beheren
12. stopverf raam stal	Geen asbest	-
12.1 Code: 2	Puntmonster	-

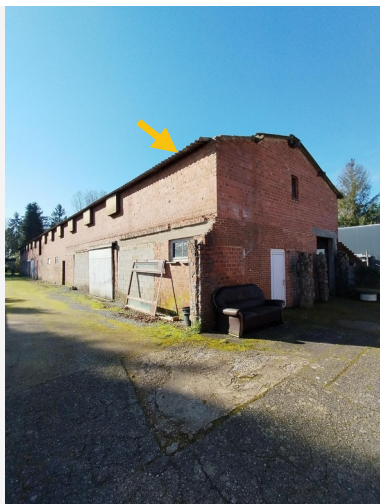
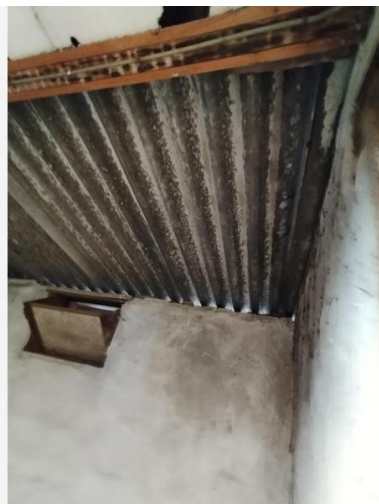
Eindbeoordeling materiaalrisico	Verhoogd materiaalrisico en/of verhoogde kans op vezelvrijgave
---------------------------------	--

Gebondenheid	Categorie 1: hechtgebonden in oorsprong
Asbestsoort (vezeltype)	Crocidoliet aanwezig
Asbestconcentratie	Laag (< 50%)
Afschermingsgraad van het gehele materiaal	Geheel of deels (ook) vrij aan de binnenlucht
Toestand van het materiaal	Licht beschadigd, licht verweerd. Intact materiaal type Pical – asbestboard of categorie III 'gebondenheid'

Beschrijving	Golfplaten dak
Omgeving	Buiten
Primaire drager	Schuin dak
Asbestmateriaal	Dak- en gevelbekleding - Golfplaat
Bindmiddel van asbestmateriaal	Cement

Gebondenheid op basis van bindmiddel	Hecht
Hoeveelheid (oppervlakte - aantal)	• 810,00 m ² - 1 stuk
Totale oppervlakte	810,00 m ²
Eenvoudig bereikbaar	Ja
Bevestigingswijze	• Geschroefd
Identificatiemethode	Vaststelling zonder monstername
Destructieve handeling voor identificatie	Nee

Verwijderen

- Zorg voor een veilig beheer. Vermijd het beschadigen van het asbestmateriaal. Controleer de toestand jaarlijks op wijzigingen.
- Hemelwater dat afspoelt van asbestcement daken of gevels kan asbestdeeltjes bevatten. Gebruik het enkel voor gesloten circuits (bv. spoelen toiletten). Reinig na het vervangen van het dak of de gevel de dakgoten en regenwaterput of -ton om asbesthoudend sediment of slib te verwijderen

- Eenvoudige handelingen: mag via doe-het-zelf of door werknemer(s) met opleidingsattest eenvoudige handelingen
Dragen van de nodige beschermingsmiddelen (mondmasker ffp3, handschoenen, tyvec). Indien mogelijk de ondervloer afdekken, golfplaten voorzichtig verwijderen, extra fixeren, niet breken, niet gooien, onmiddellijk verpakken of voorzichtig in container met asbest bag plaatsen. Indien golfplaten in slechte staat zijn en kans bestaat op breken.

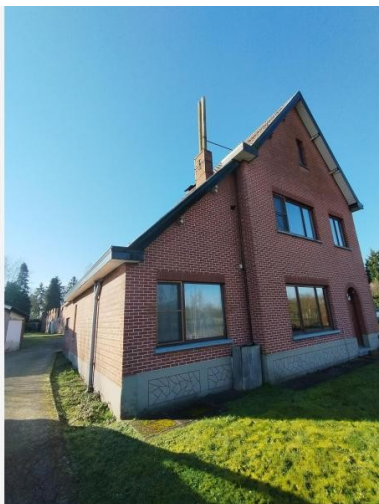
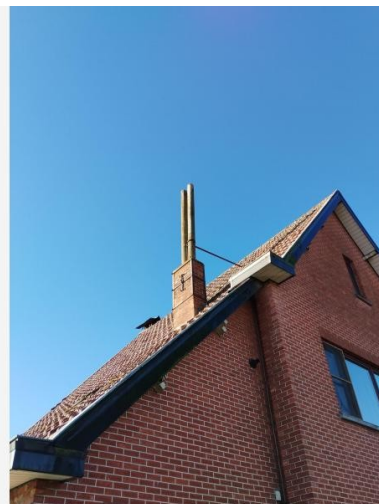
Eindbeoordeling materiaalisico	Laag materiaalisico en/of verlaagde kans op vezelvrijgave
--------------------------------	---

Gebondenheid	Categorie 1: hechtgebonden in oorsprong
Asbestsoort (vezeltype)	Crocidoliet aanwezig
Asbestconcentratie	Laag (< 50%)
Afschermingsgraad van het gehele materiaal	Geheel of deels (ook) vrij aan de binnenlucht
Toestand van het materiaal	Onbeschadigd, niet verweerd

Beschrijving	schouwbus
Omgeving	Buiten
Primaire drager	Schuin dak
Asbestmateriaal	Rookgaskanaal
Bindmiddel van asbestmateriaal	Cement
Gebondenheid op basis van bindmiddel	Hecht
Hoeveelheid (lengte - omtrek - dikte - aantal)	• 2,30 m - 65,00 cm - 1,00 cm - 2 stuks
Totaal volume	0,03 m ³

Verwijderen

- Zorg voor een veilig beheer. Vermijd het beschadigen van het asbestmateriaal. Controleer de toestand jaarlijks op wijzigingen.

- Eenvoudige handelingen: mag via doe-het-zelf of door werknemer(s) met opleidingsattest eenvoudige handelingen
De buis kan voorzichtig losgebeiteld worden , extra bevochtigen om stof te voorkomen + dragen van de nodige beschermingsmiddelen (mondmasker ffp3, handschoenen,tyvec) Bij de gemeente/containerpark afsluitzakken halen om dubbel in te pakken en af te voeren naar het containerpark als hechtgebonden asbestafval.

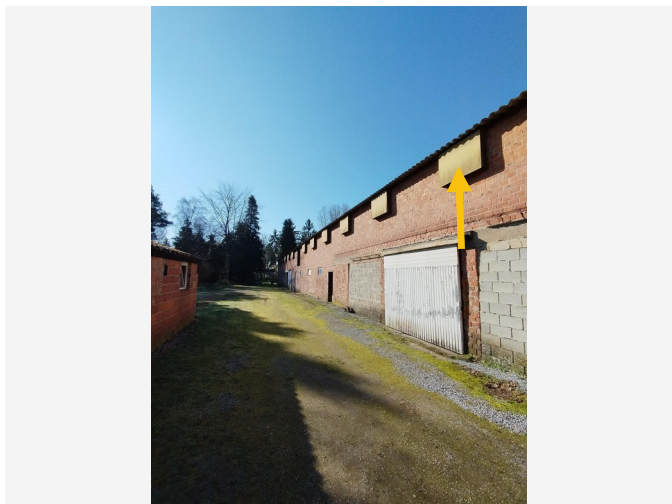
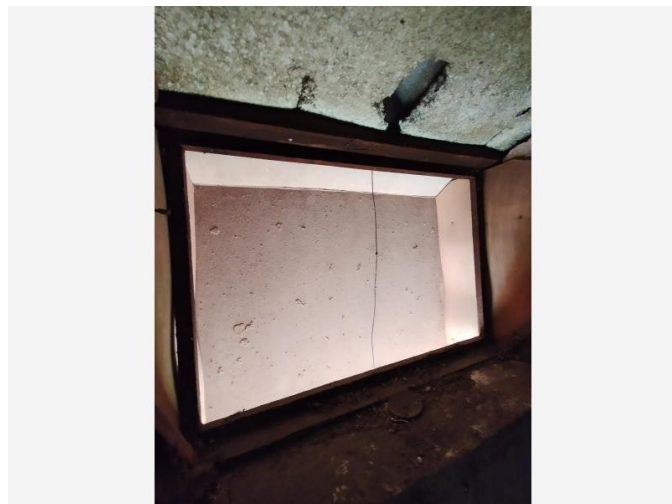
Eindbeoordeling materiaalrisico	Laag materiaalrisico en/of verlaagde kans op vezelvrijgave
---------------------------------	--

Gebondenheid	Categorie 1: hechtgebonden in oorsprong
Asbestsoort (vezeltype)	Crocidoliet aanwezig
Asbestconcentratie	Laag (< 50%)
Afschermingsgraad van het gehele materiaal	Geheel of deels vrij aan de buitenlucht
Toestand van het materiaal	Onbeschadigd, niet verweerd

Beschrijving	verluchtungskokers stal
Omgeving	Grenst aan binnen- en buitenlucht
Primaire drager	Wandopening verticaal (raam, deur, ...)
Asbestmateriaal	Plaat, paneel, tablet - Generiek
Bindmiddel van asbestmateriaal	Cement
Gebondenheid op basis van bindmiddel	Hecht
Hoeveelheid (oppervlakte - dikte - aantal)	• 1,35 m ² - 0,50 cm - 26 stuks
Totaal volume	0,176 m ³
Eenvoudig bereikbaar	Ja

Zorgvuldig beheren

- Zorg voor een veilig beheer. Vermijd het beschadigen van het asbestmateriaal. Controleer de toestand jaarlijks op wijzigingen.

- Eenvoudige handelingen: mag via doe-het-zelf of door werknemer(s) met opleidingsattest eenvoudige handelingen kan voorzichtig uitgeschoven of losgebeiteld worden, extra bevochtigen om stof te voorkomen + dragen van de nodige beschermingsmiddelen (mondmasker ffp3, handschoenen, tyvec) verpakken in plastic folie en afvoeren naar het containerpark als hechtgebonden asbestafval.

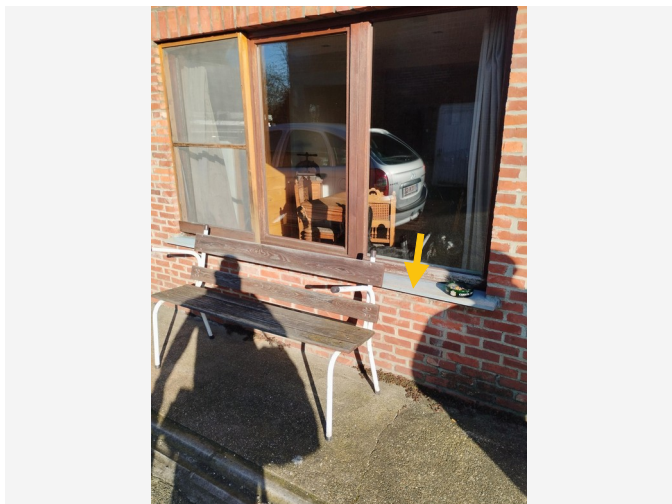
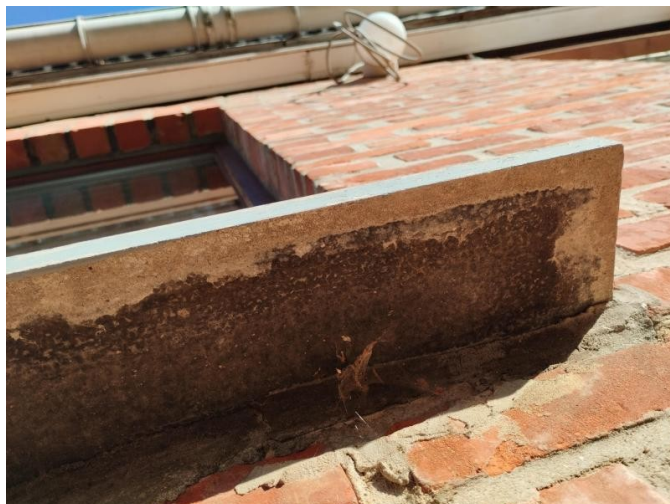
Eindbeoordeling materiaalrisico	Laag materiaalrisico en/of verlaagde kans op vezelvrijgave
---------------------------------	--

Gebondenheid	Categorie 1: hechtgebonden in oorsprong
Asbestsoort (vezeltype)	Crocidoliet aanwezig
Asbestconcentratie	Laag (< 50%)
Afschermingsgraad van het gehele materiaal	Geheel of deels vrij aan de buitenlucht
Toestand van het materiaal	Onbeschadigd, niet verweerd

Beschrijving	venstertabletten buiten
Omgeving	Buiten
Primaire drager	Wandopening verticaal (raam, deur, ...)
Asbestmateriaal	Plaat, paneel, tablet - Generiek
Bindmiddel van asbestmateriaal	Cement
Gebondenheid op basis van bindmiddel	Hecht
Hoeveelheid (oppervlakte - dikte - aantal)	<ul style="list-style-type: none">0,36 m² - 2,00 cm - 1 stuk0,09 m² - 2,00 cm - 1 stuk
Totaal volume	0,009 m ³

Zorgvuldig beheren

- Zorg voor een veilig beheer. Vermijd het beschadigen van het asbestmateriaal. Controleer de toestand jaarlijks op wijzigingen.

- Eenvoudige handelingen: mag via doe-het-zelf of door werknemer(s) met opleidingsattest eenvoudige handelingen
De tabletten kunnen voorzichtig losgebeiteld worden, extra bevochtigen om stof te voorkomen + dragen van de nodige beschermingsmiddelen (mondmasker ffp3, handschoenen, tyvec) verpakken in plastic folie en afvoeren naar het containerpark als hechtgebonden asbestafval.

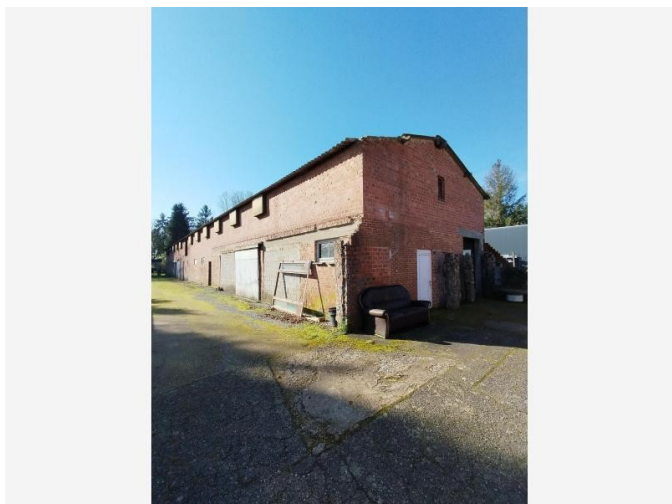
Situeringfoto

Tijdelijke beperking

Reden: Slotvaste toegangspoort, -deur of -luik

Uitleg van de asbestdeskundige: De onderste verdieping wordt verhuur aan derden. De sleutels hiervan zijn niet in het bezit van de eigenaar.

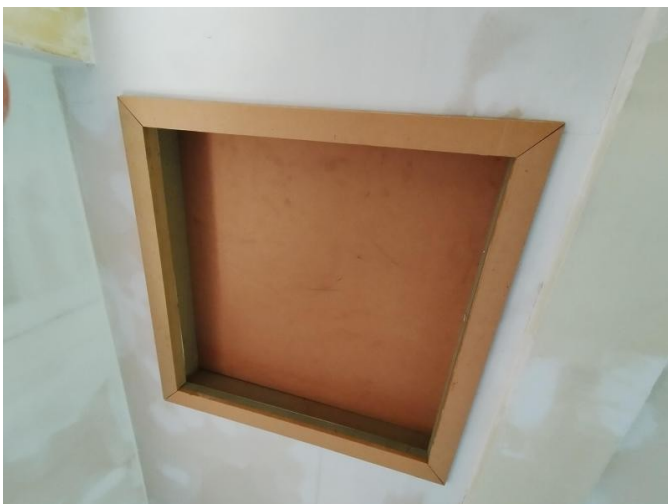
Situeringsfoto

Tijdelijke beperking

Reden: Slotvaste toegangspoort, -deur of -luik

Uitleg van de asbestdeskundige: Het zolderluik zit vast, kon niet geopend worden.

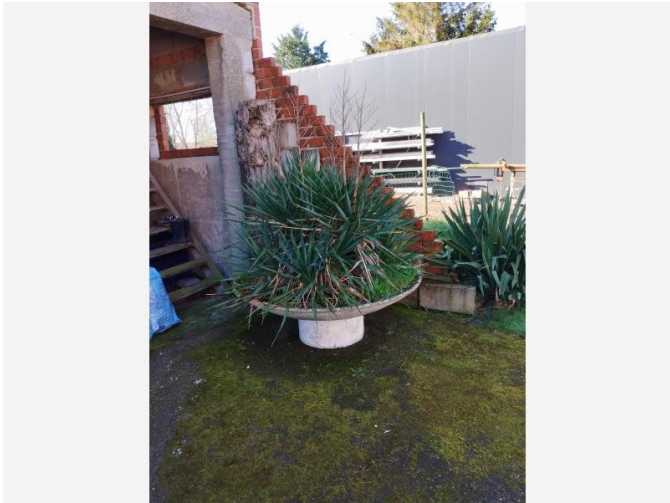
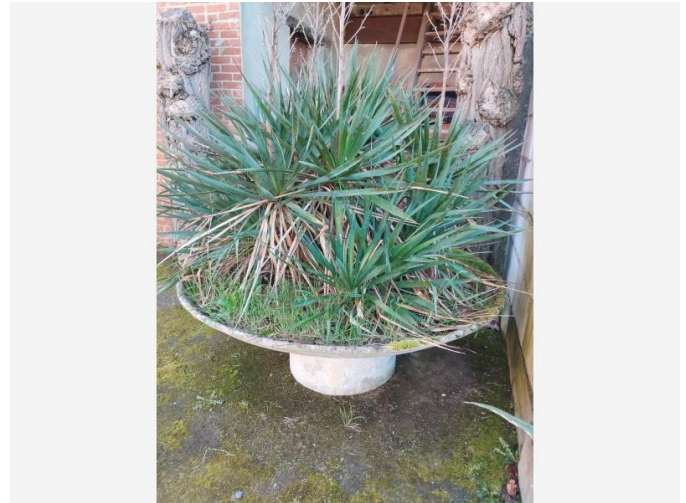
Het betreft visueel en auditief een bloembak in vezelcement. (nog in gebruik)

Eindbeoordeling materiaalrisico	Zeer laag materiaalrisico en/of zeer lage kans op vezelvrijgave
---------------------------------	---

Gebondenheid	Categorie 1: hechtgebonden in oorsprong
Asbestsoort (vezeltype)	Alleen chrysotiel
Asbestconcentratie	Laag (< 50%)
Afschermingsgraad van het gehele materiaal	Geheel of deels vrij aan de buitenlucht
Toestand van het materiaal	Onbeschadigd, niet verweerd

- Verwijder deze asbesttoepassing zo snel mogelijk. Volg de toestand goed op.

- Eenvoudige handelingen: mag via doe-het-zelf of door werknemer(s) met opleidingsattest eenvoudige handelingen
Bloembak in gebruik (bloemen of zand)

Te verwijderen : Ondanks de relatief goede staat, wordt aangeraden deze bloembak te verwijderen omdat dit op een relatief eenvoudige manier mogelijk is

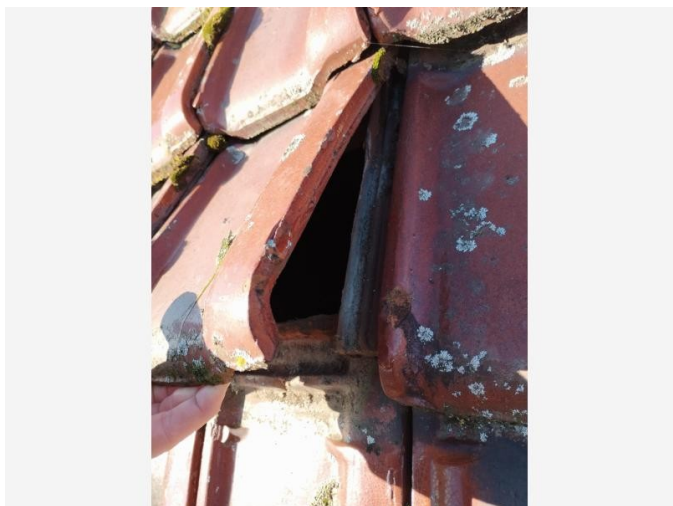
Vrije foto

Bij het opheffen van de dakpannen werd er geen onderdak vastgesteld.

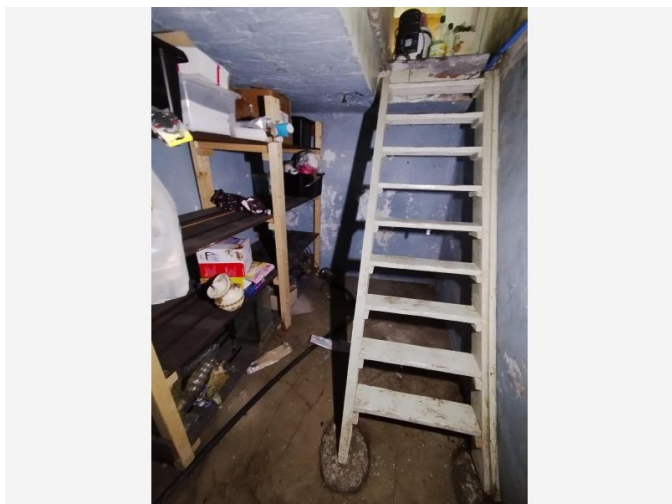
Vrije foto

Kelder is nagkeken, hier zijn geen asbestverdachte toepassingen aangetroffen.

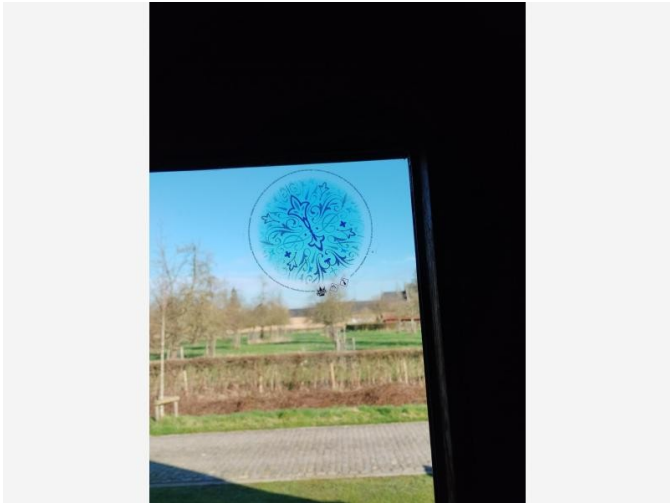
Vrije foto

Mastiek van de ramen is flexibel en niet asbestverdacht.

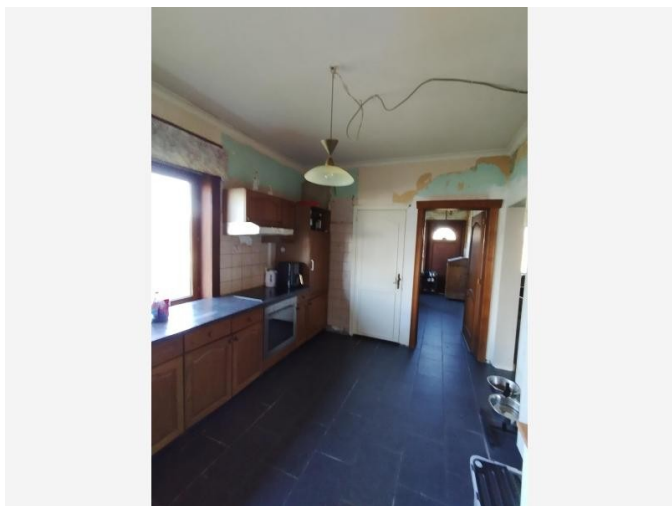
Vrije foto

plafond betreft over de hele woning een houtplafond

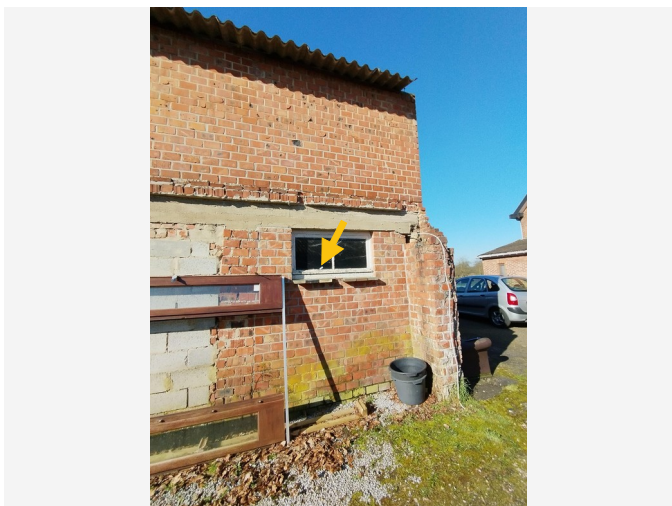
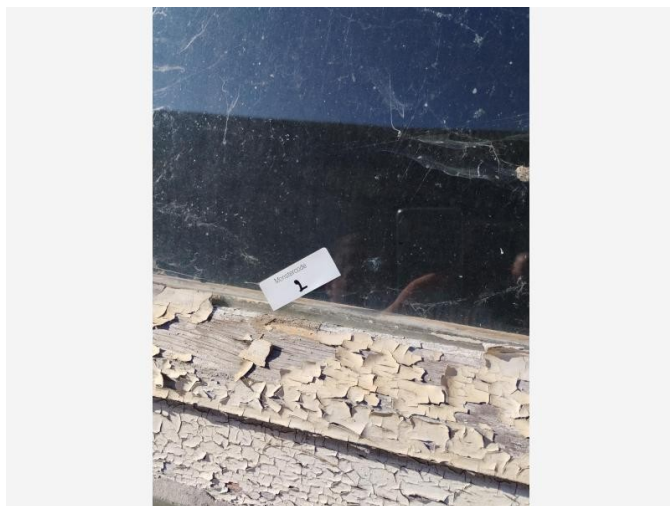
Fiche 12: stopverf raam stal

Geen asbest

#	Type	Referentie	Resultaat
12.1	Puntmonster	2	Geen asbest
