# Asbestinventarisatetest

Tereykenstraat 37, 3800 Sint-Truiden

Attestnummer : 20230821-000385.000

Uitgegeven op : 21.08.2023

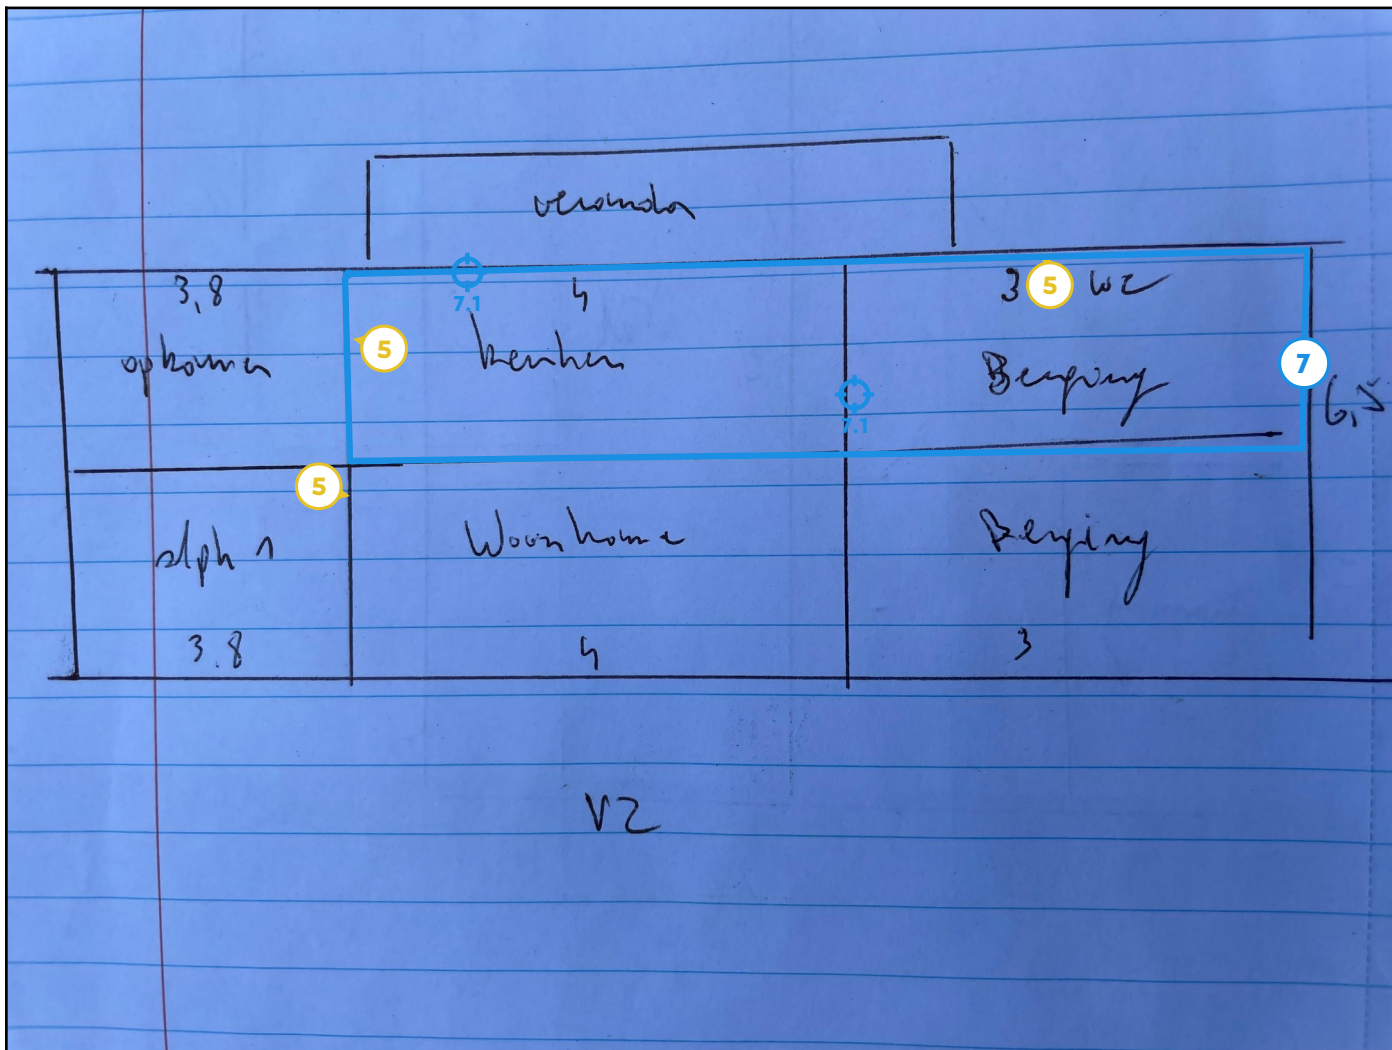
# Plan 1.1: IMG\_7753

Beschrijving	Type	Actie
5. bakeliet materiaal	Asbestmateriaal	Zorgvuldig beheren
7. pleister wand	Geen asbest	-
7.1 Code: 23-9339-114-M02	Mengmonster	-

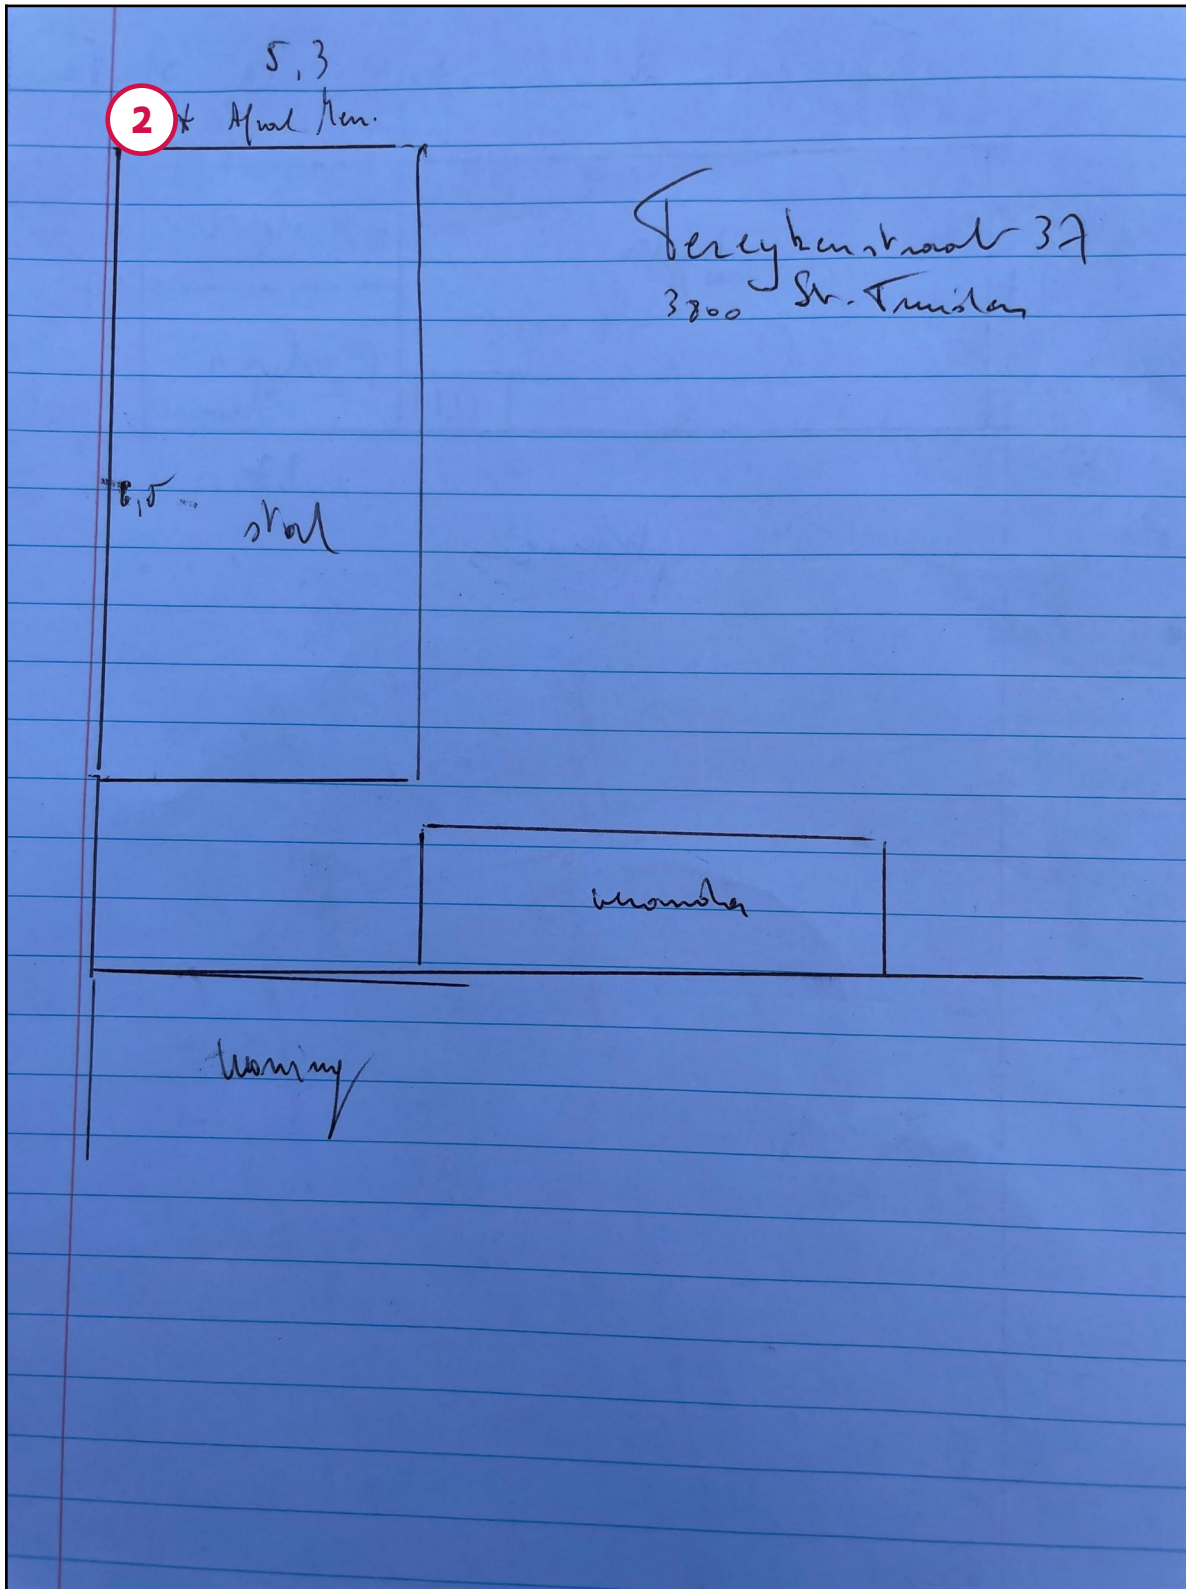
## Plan 2.1: IMG\_7751

2. afval menuiserie

Asbestmateriaal

Dringend verwijderen

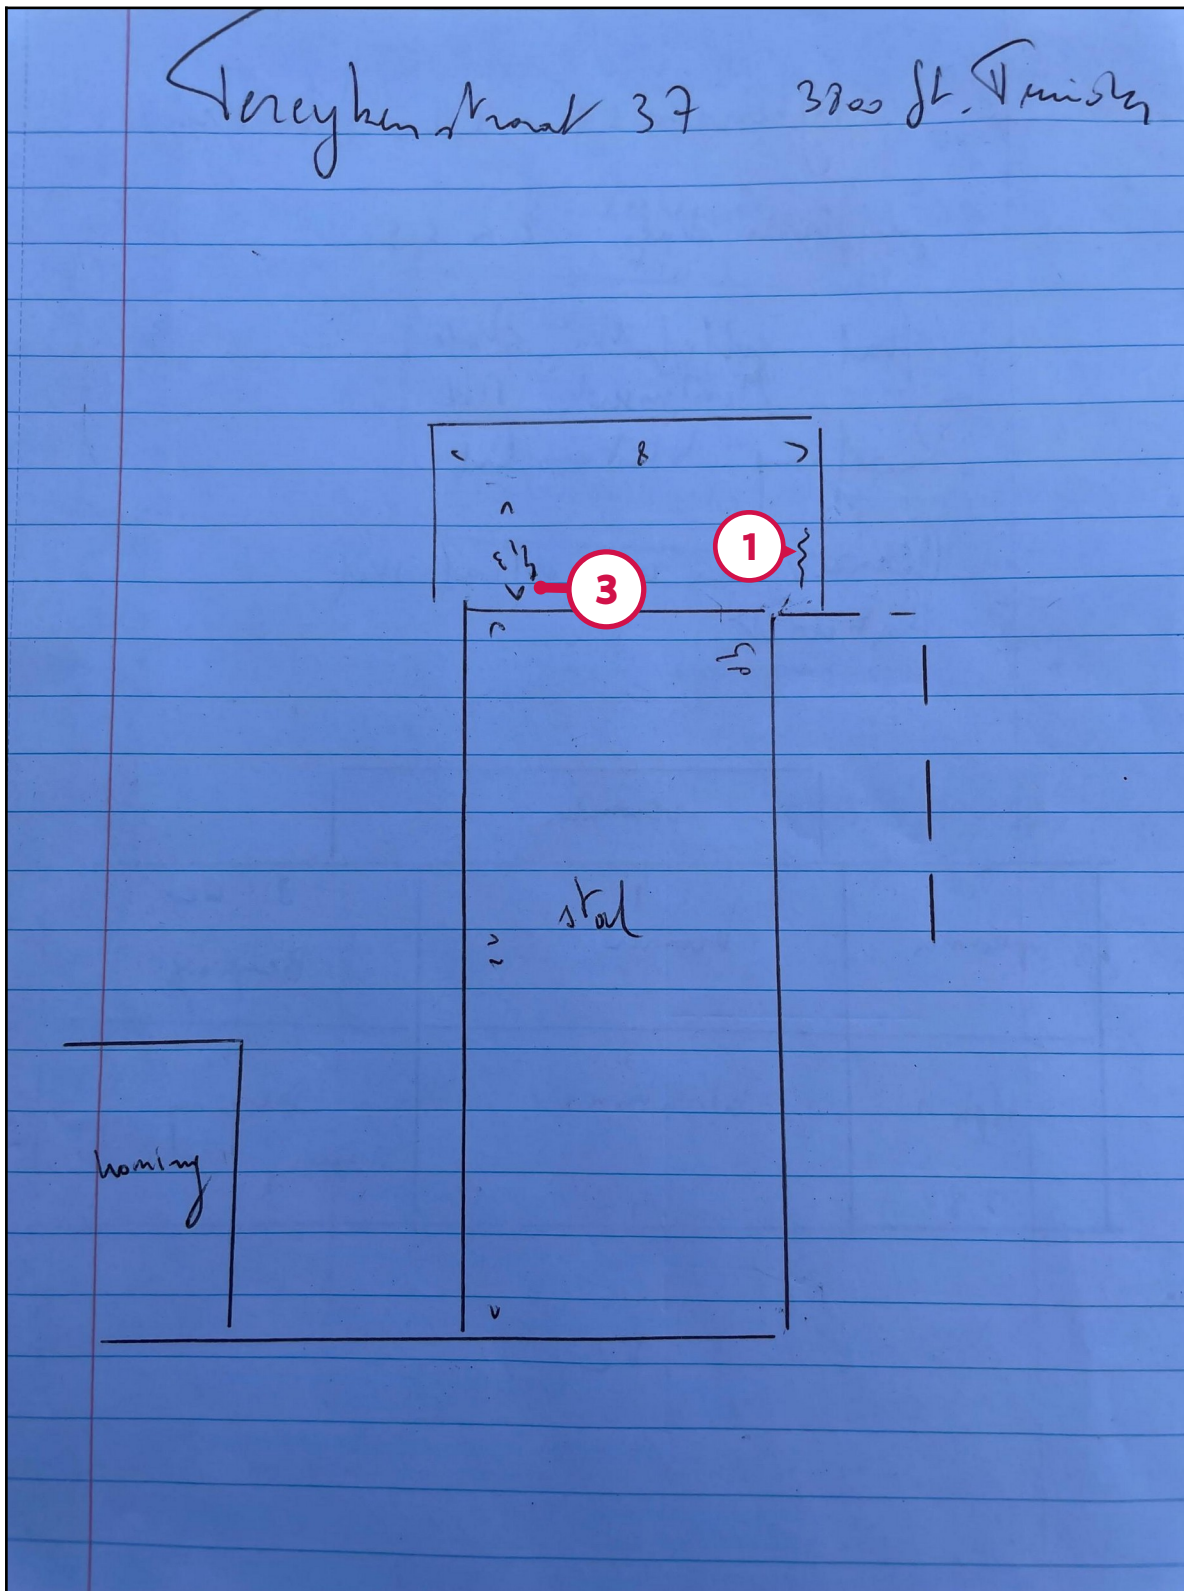
# Plan 3.1: IMG\_7752

1. afval golfplaten	Asbestmateriaal	Dringend verwijderen
3. afval buizen	Asbestmateriaal	Dringend verwijderen

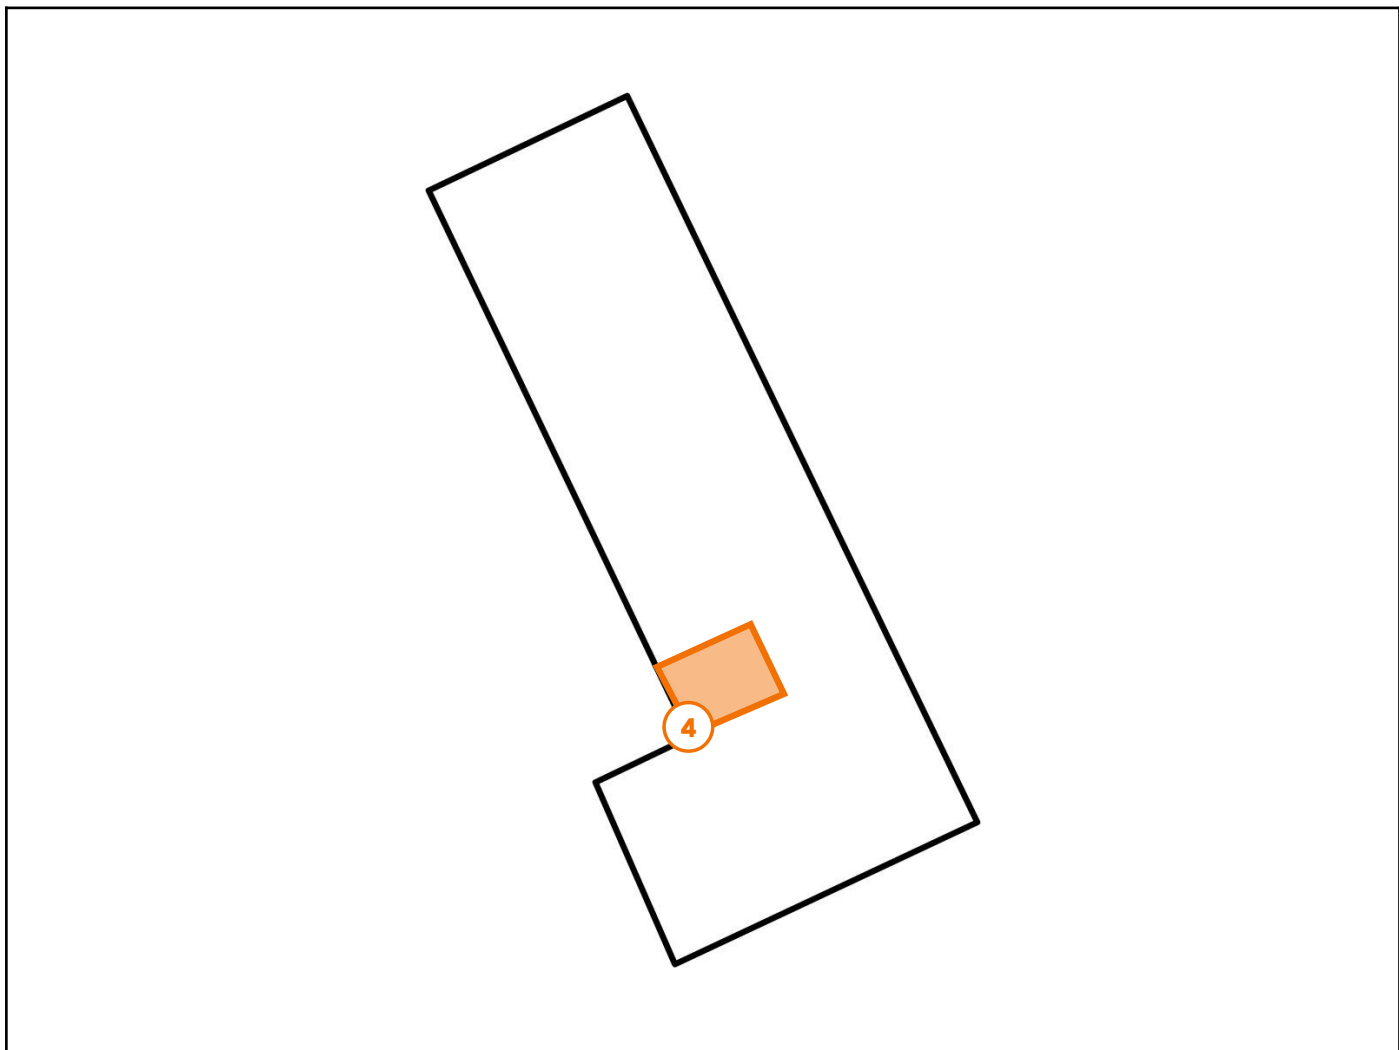
## Plan 3.2: Bijgebouw plan

Beschrijving	Type	Actie
4. golfplaten stal rechts	Asbestmateriaal	<a href="#">Verwijderen</a>

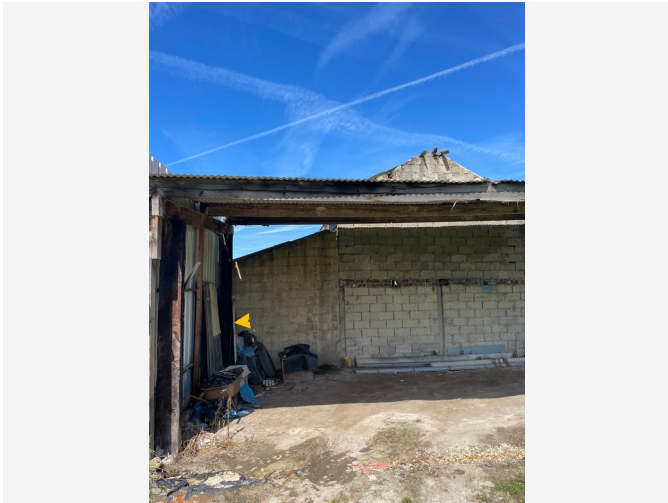
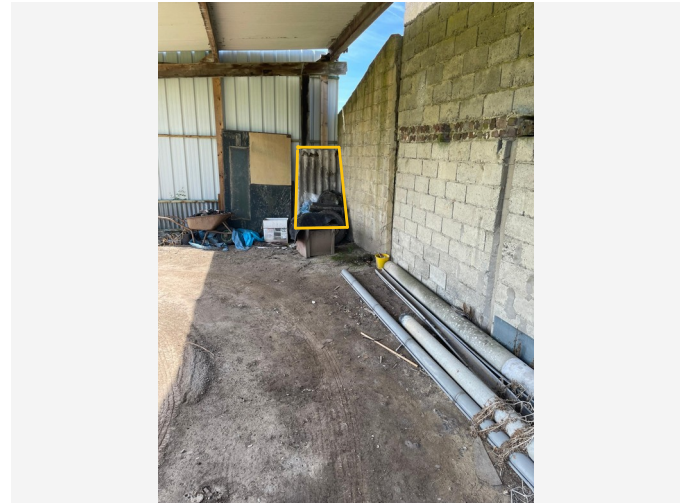
**Dringend verwijderen**

Beschrijving	afval golfplaten
Type afvalstof	Betreft stock-voorraad of gedemonteerde asbestmaterialen
Aanwezige resten	restant van golfplaten achter de rechtse stal.
Omgeving	Buiten
Primaire drager	Bodem
Asbestmaterialen	<ul style="list-style-type: none"><li>Dak- en gevelbekleding - Golfplaat</li></ul>
Bindmiddel van asbestmateriaal	Cement
Gebondenheid op basis van bindmiddel	Hecht
Hoeveelheid (gewicht - aantal)	<ul style="list-style-type: none"><li>15,00 kg - 1 stuk</li></ul>
Totaal gewicht	15,00 kg
Eenvoudig bereikbaar	Ja
Identificatiemethode	Vaststelling zonder monstername

- Verwijder het asbestafval.

- Eenvoudige handelingen: mag via doe-het-zelf of door werknemer(s) met opleidingsattest eenvoudige handelingen  
Verwijder dit materiaal.  
Gebruik FFP3-mondmasker, handschoenen, overall.  
Materiaal niet gooien of breken.  
Kijk op [www.Limburg.net](http://www.Limburg.net) – asbest voor mogelijkheden en hulpmaatregelen van de overheid.

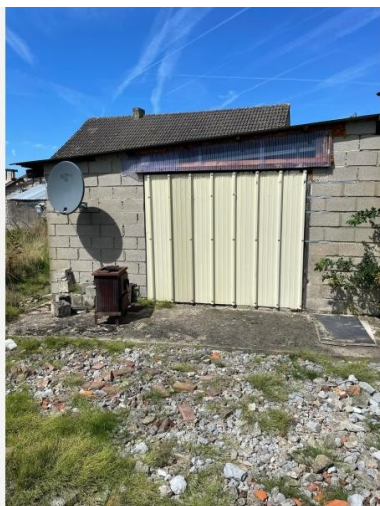
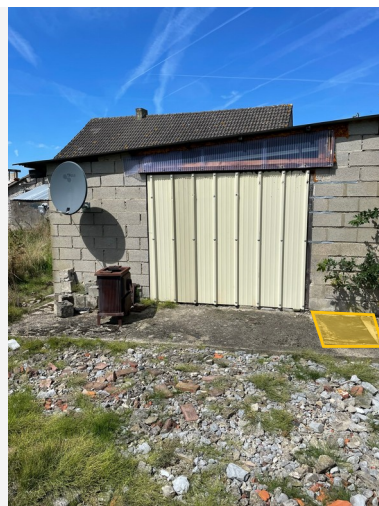
**Dringend verwijderen**

Beschrijving	afval menuiserie
Type afvalstof	Betreft stock-voorraad of gedemonteerde asbestmaterialen
Aanwezige resten	restant menuiserie-platen achter linkse stalling.
Omgeving	Buiten
Primaire drager	Bodem
Asbestmaterialen	<ul style="list-style-type: none"><li>Dak- en gevelbekleding - Plaat</li></ul>
Bindmiddel van asbestmateriaal	Cement
Gebondenheid op basis van bindmiddel	Hecht
Hoeveelheid (gewicht - aantal)	<ul style="list-style-type: none"><li>20,00 kg - 1 stuk</li></ul>
Totaal gewicht	20,00 kg
Eenvoudig bereikbaar	Ja
Identificatiemethode	Vaststelling zonder monsternamen

- Verwijder het asbestafval.

- Eenvoudige handelingen: mag via doe-het-zelf of door werknemer(s) met opleidingsattest eenvoudige handelingen  
Verwijder dit materiaal.  
Gebruik FFP3-mondmasker, handschoenen, overall.  
Materiaal niet gooien of breken.  
Kijk op [www.Limburg.net](http://www.Limburg.net) – asbest voor mogelijkheden en hulpmaatregelen van de overheid.

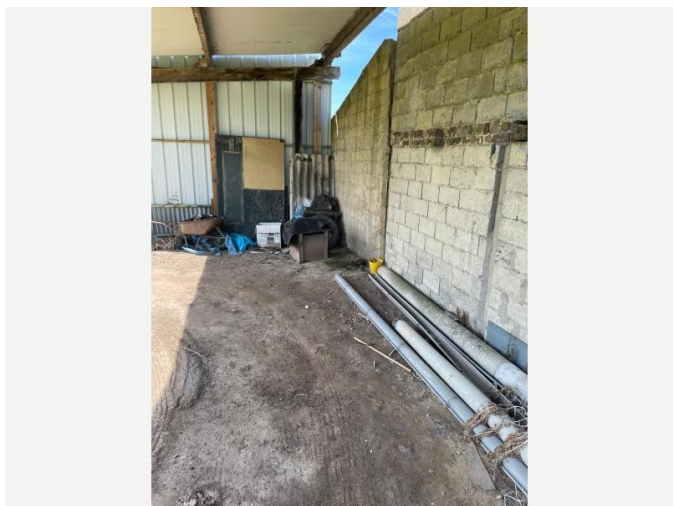
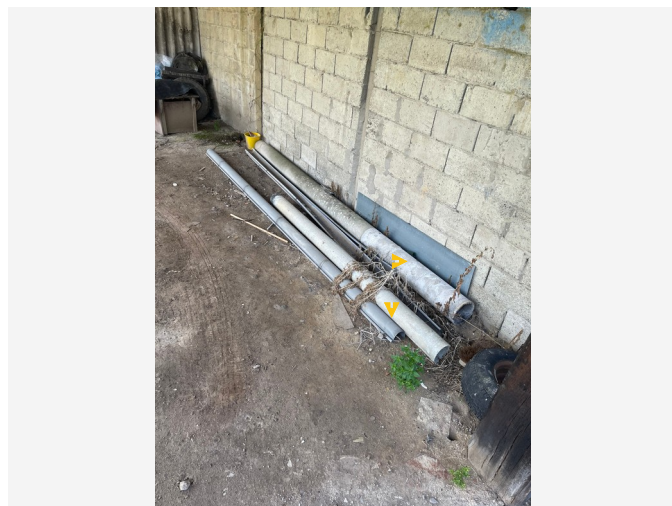
**Dringend verwijderen**

Beschrijving	afval buizen
Type afvalstof	Betreft stock-voorraad of gedemonteerde asbestmaterialen
Aanwezige resten	aan de achterzijde van de linkse stal bevinden zich nog enkele gedemonteerde rookgaskanalen.
Omgeving	Buiten
Primaire drager	Bodem
Asbestmaterialen	<ul style="list-style-type: none"><li>• Rookgaskaal</li></ul>
Bindmiddel van asbestmateriaal	Cement
Gebondenheid op basis van bindmiddel	Hecht
Hoeveelheid (gewicht - aantal)	<ul style="list-style-type: none"><li>• 50,00 kg - 1 stuk</li></ul>
Totaal gewicht	50,00 kg
Eenvoudig bereikbaar	Ja
Identificatiemethode	Vaststelling zonder monstername

- Verwijder het asbestafval.

- Eenvoudige handelingen: mag via doe-het-zelf of door werknemer(s) met opleidingsattest eenvoudige handelingen  
Verwijder dit materiaal.  
Gebruik FFP3-mondmasker, handschoenen, overall.  
Materiaal niet gooien of breken.  
Kijk op [www.Limburg.net](http://www.Limburg.net) – asbest voor mogelijkheden en hulpmaatregelen van de overheid.

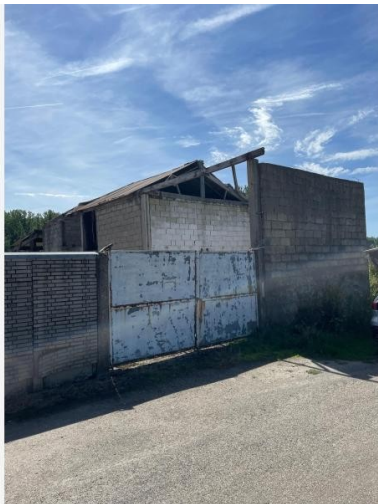
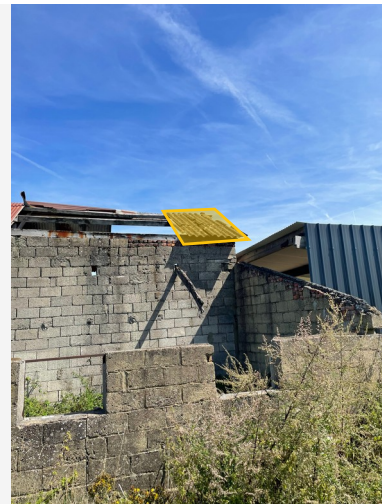
Het asbestmateriaal valt onder de mijlpaal van 2034.

Eindbeoordeling materiaalisico	Laag materiaalisico en/of verlaagde kans op vezelvrijgave
--------------------------------	---

Gebondenheid	Categorie 1: hechtgebonden in oorsprong
Asbestsoort (vezeltype)	Crocidoliet aanwezig
Asbestconcentratie	Laag (< 50%)
Afschermingsgraad van het gehele materiaal	Geheel of deels vrij aan de buitenlucht
Toestand van het materiaal	Licht beschadigd, licht verweerd. Intact materiaal type Pical – asbestboard of categorie III 'gebondenheid'

Beschrijving	golfplaten stal rechts
Omgeving	Buiten
Primaire drager	Schuin dak
Asbestmateriaal	Dak- en gevelbekleding - Golfplaat
Bindmiddel van asbestmateriaal	Cement
Gebondenheid op basis van bindmiddel	Hecht
Hoeveelheid (oppervlakte - aantal)	• 7,00 m <sup>2</sup> - 1 stuk
Totale oppervlakte	7,00 m <sup>2</sup>

<b>Eenvoudig bereikbaar</b>	Ja
<b>Bevestigingswijze</b>	<ul style="list-style-type: none"><li>• Los (al dan niet bedekt)</li></ul>
<b>Identificatiemethode</b>	Vaststelling zonder monstername
<b>Destructieve handeling voor identificatie</b>	Nee
<b>Opmerking</b>	golfplaten op rechtse stal (achterzijde).

Verwijderen

- Zorg voor een veilig beheer. Vermijd het beschadigen van het asbestmateriaal. Controleer de toestand jaarlijks op wijzigingen.

- Eenvoudige handelingen: mag via doe-het-zelf of door werknemer(s) met opleidingsattest eenvoudige handelingen  
Verwijder dit materiaal.  
Gebruik FFP3-mondmasker, handschoenen, overall.  
Materiaal niet gooien of breken.  
Kijk op [www.Limburg.net](http://www.Limburg.net) – asbest voor mogelijkheden en hulpmaatregelen van de overheid.

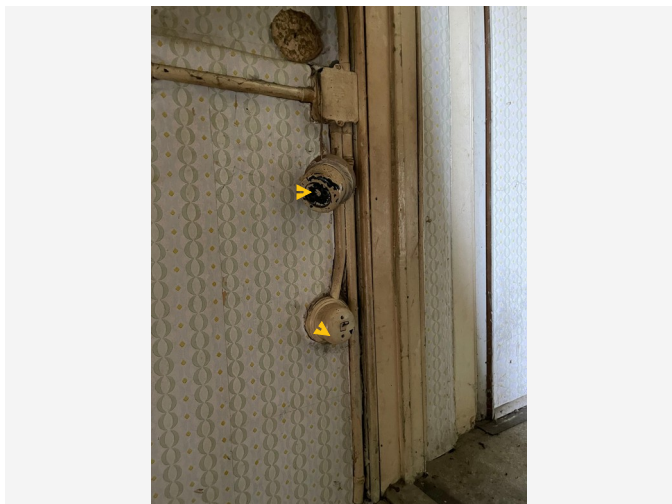
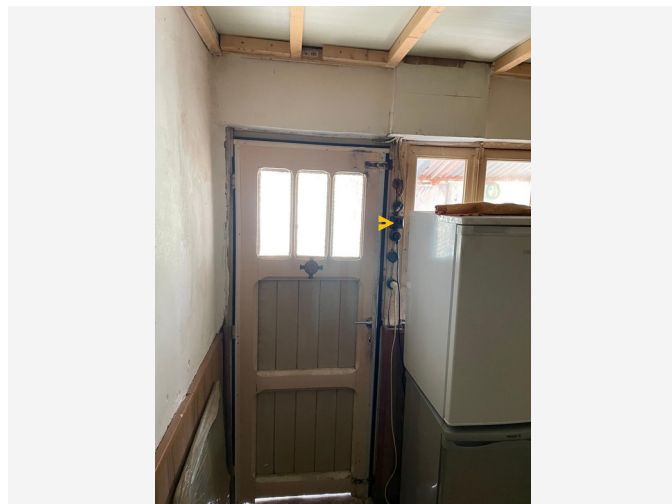
Het asbestmateriaal valt onder de mijlpaal van 2040.

Eindbeoordeling materiaalisico	Laag materiaalisico en/of verlaagde kans op vezelvrijgave
--------------------------------	---

Gebondenheid	Categorie 1: hechtgebonden in oorsprong
Asbestsoort (vezeltype)	Crocidoliet aanwezig
Asbestconcentratie	Laag (< 50%)
Afschermingsgraad van het gehele materiaal	Geheel of deels (ook) vrij aan de binnenlucht
Toestand van het materiaal	Onbeschadigd, niet verweerd

Beschrijving	bakeliet materiaal
Omgeving	Binnen
Primaire drager	Binnenwand
Asbestmateriaal	Plaat, paneel, tablet - Type Bakeliet
Bindmiddel van asbestmateriaal	Kunststof of -hars
Gebondenheid op basis van bindmiddel	Hecht
Hoeveelheid (oppervlakte - dikte - aantal)	• 0,50 m <sup>2</sup> - 2,00 cm - 1 stuk
Totaal volume	0,01 m <sup>3</sup>
Eenvoudig bereikbaar	Ja

<b>Bevestigingswijze</b>	<ul style="list-style-type: none"><li>• Geschroefd</li></ul>
<b>Identificatiemethode</b>	Vaststelling zonder monstername
<b>Destructieve handeling voor identificatie</b>	Nee
<b>Opmerking</b>	Bakeliet materiaal op diverse plaatsen als schakelaar/stopcontact.

Zorgvuldig beheren

- Zorg voor een veilig beheer. Vermijd het beschadigen van het asbestmateriaal. Controleer de toestand jaarlijks op wijzigingen.

- Eenvoudige handelingen: mag via doe-het-zelf of door werknemer(s) met opleidingsattest eenvoudige handelingen  
Verwijder dit materiaal bij renovatie.  
Gebruik FFP3-mondmasker, handschoenen, overall.  
Materiaal niet gooien of breken.  
Kijk op [www.Limburg.net](http://www.Limburg.net) – asbest voor mogelijkheden en hulpmaatregelen van de overheid.

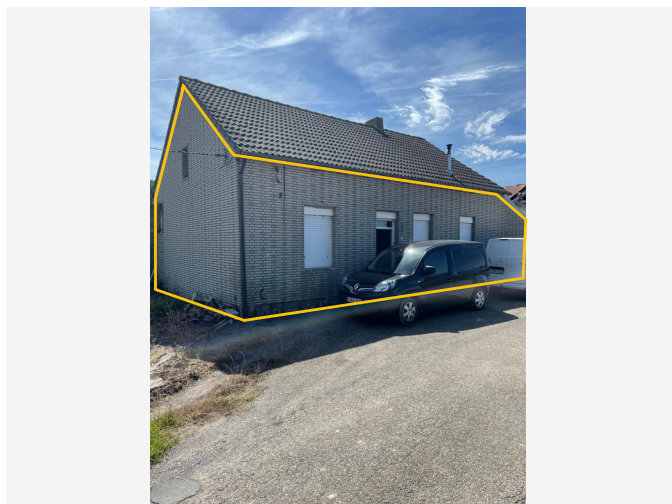
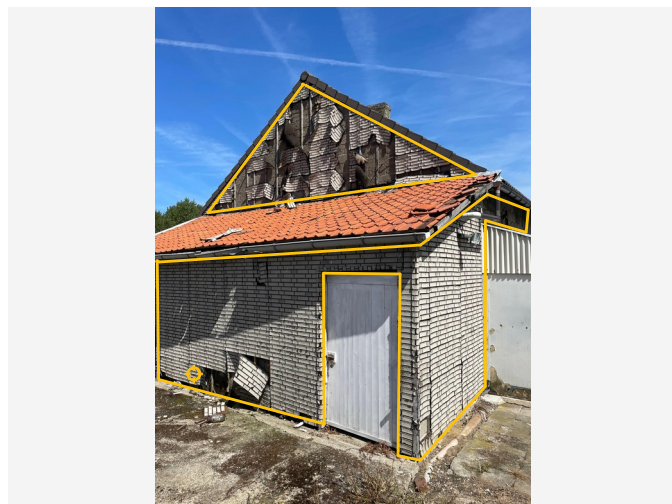
Geen asbest

#	Type	Referentie	Resultaat
6.1	Puntmonster	23-9339-114-M01	Geen asbest

Beschrijving	bitumen buitenschil
Omgeving	Buiten
Primaire drager	Wand buitenschil
Bindmiddel van materiaal	Bitumen (roofing, teer, asfalt)

<b>Gebondenheid op basis van bindmiddel</b>	Hecht
<b>Hoeveelheid (oppervlakte - aantal)</b>	• 96,00 m <sup>2</sup> - 1 stuk
<b>Totale oppervlakte</b>	96,00 m <sup>2</sup>
<b>Identificatiemethode</b>	Vaststelling met monsternamen
<b>Destructieve handeling voor identificatie</b>	Nee
<b>Opmerking</b>	Bitumen buitenbekleding.

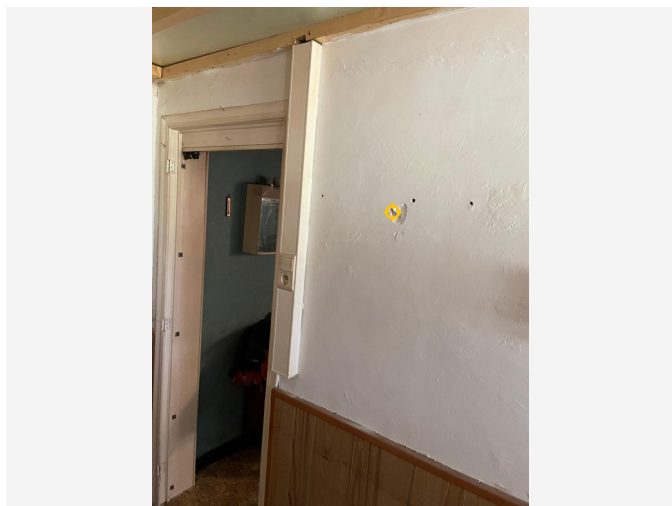
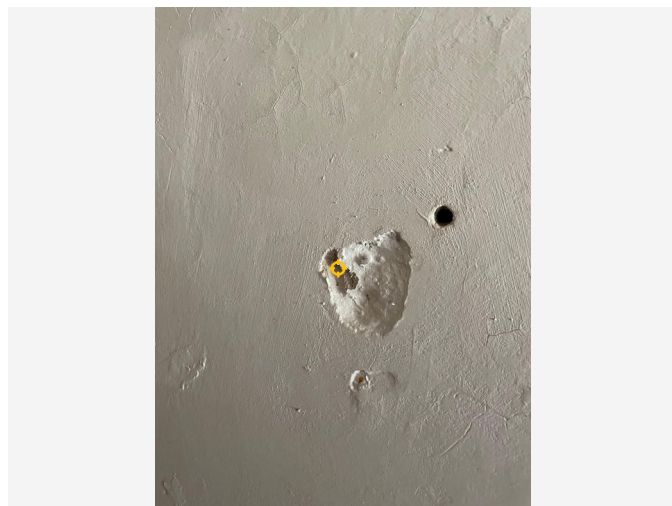
Geen asbest

#	Type	Referentie	Resultaat
7.1	Mengmonster	23-9339-114-M02	Geen asbest

Beschrijving	pleister wand
Omgeving	Binnen
Primaire drager	Binnenwand

<b>Bindmiddel van materiaal</b>	Gips - kalk
<b>Gebondenheid op basis van bindmiddel</b>	Niet-hechtgebonden
<b>Hoeveelheid (oppervlakte - dikte - aantal)</b>	• 64,00 m <sup>2</sup> - 1,00 cm - 1 stuk
<b>Totaal volume</b>	0,64 m <sup>3</sup>
<b>Identificatiemethode</b>	Vaststelling met monstername
<b>Destructieve handeling voor identificatie</b>	Nee
<b>Opmerking</b>	Mengstaal pleister wand wasplaats (berging), keuken en opkamer. Plafonds bestaan uit plaatmateriaal.
