# Asbestinventarisatetest

Oude Baan 563, 3630 Maasmechelen

Attestnummer : 20240523-000274.000

Uitgegeven op : 23.05.2024

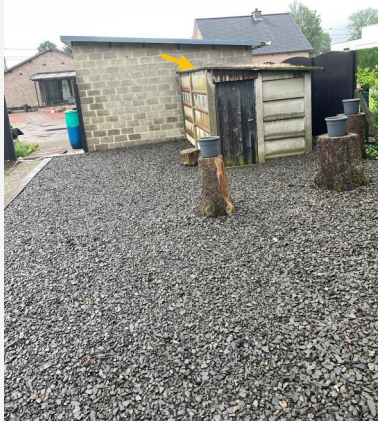
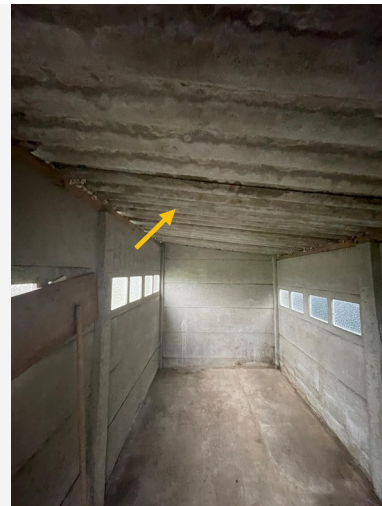
Overzichtsfoto

Detailfoto

Het asbestmateriaal valt onder de mijlpaal van 2034.

Eindbeoordeling materiaalrisico	Verhoogd materiaalrisico en/of verhoogde kans op vezelvrijgave
---------------------------------	--

Gebondenheid	Categorie 1: hechtgebonden in oorsprong
Asbestsoort (vezeltype)	Crocidoliet aanwezig
Asbestconcentratie	Laag (< 50%)
Afschermingsgraad van het gehele materiaal	Geheel of deels vrij aan de buitenlucht
Toestand van het materiaal	Matig beschadigd, matig verweerd

Beschrijving	golfplaten bijgebouw
Omgeving	Grenst aan binnen- en buitenlucht
Primaire drager	Schuin dak
Asbestmateriaal	Dak- en gevelbekleding - Golfplaat
Bindmiddel van asbestmateriaal	Cement
Gebondenheid op basis van bindmiddel	Hecht
Hoeveelheid (oppervlakte - aantal)	• 6,00 m <sup>2</sup> - 1 stuk
Totale oppervlakte	6,00 m <sup>2</sup>
Eenvoudig bereikbaar	Ja

Verwijderen

- Zorg voor een veilig beheer. Vermijd het beschadigen van het asbestmateriaal. Controleer de toestand jaarlijks op wijzigingen.

- Eenvoudige handelingen: mag via doe-het-zelf of door werknemer(s) met opleidingsattest eenvoudige handelingen  
Verwijder dit materiaal bij renovatie.  
Gebruik FFP3-mondmasker, handschoenen, overall.  
Materiaal niet gooien of breken.  
Kijk op [www.Limburg.net](http://www.Limburg.net) – asbest voor hulpmaatregelen en subsidies van de overheid.

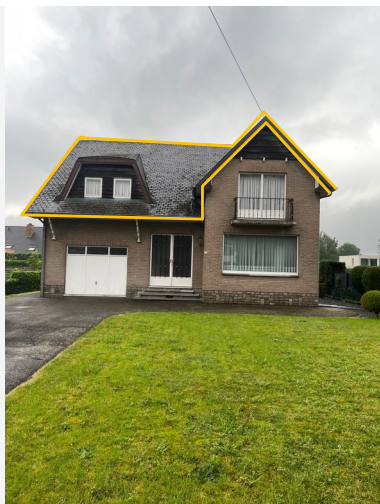
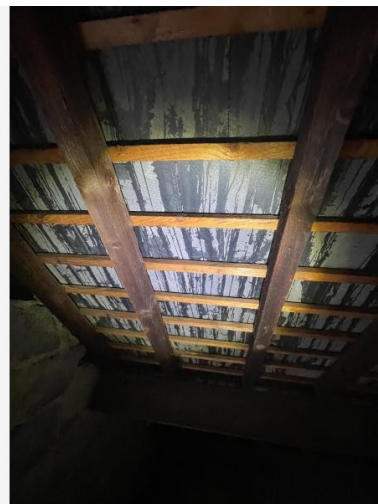
Overzichtsfoto

Detailfoto

Het asbestmateriaal valt onder de mijlpaal van 2034.

Eindbeoordeling materiaalrisico	Verhoogd materiaalrisico en/of verhoogde kans op vezelvrijgave
---------------------------------	--

Gebondenheid	Categorie 1: hechtgebonden in oorsprong
Asbestsoort (vezeltype)	Crocidoliet aanwezig
Asbestconcentratie	Laag (< 50%)
Afschermingsgraad van het gehele materiaal	Geheel of deels vrij aan de buitenlucht
Toestand van het materiaal	Matig beschadigd, matig verweerd

Beschrijving	leien dak
Omgeving	Grenst aan binnen- en buitenlucht
Primaire drager	Schuin dak
Asbestmateriaal	Dak- en gevelbekleding - Lei, shingle
Bindmiddel van asbestmateriaal	Cement
Gebondenheid op basis van bindmiddel	Hecht
Hoeveelheid (oppervlakte - aantal)	• 154,00 m <sup>2</sup> - 1 stuk
Totale oppervlakte	154,00 m <sup>2</sup>
Eenvoudig bereikbaar	Ja

Verwijderen

- Zorg voor een veilig beheer. Vermijd het beschadigen van het asbestmateriaal. Controleer de toestand jaarlijks op wijzigingen.

- Eenvoudige handelingen: mag via doe-het-zelf of door werknemer(s) met opleidingsattest eenvoudige handelingen  
Verwijder dit materiaal bij renovatie.  
Gebruik FFP3-mondmasker, handschoenen, overall.  
Materiaal niet gooien of breken.  
Kijk op [www.Limburg.net](http://www.Limburg.net) – asbest voor hulpmaatregelen en subsidies van de overheid.

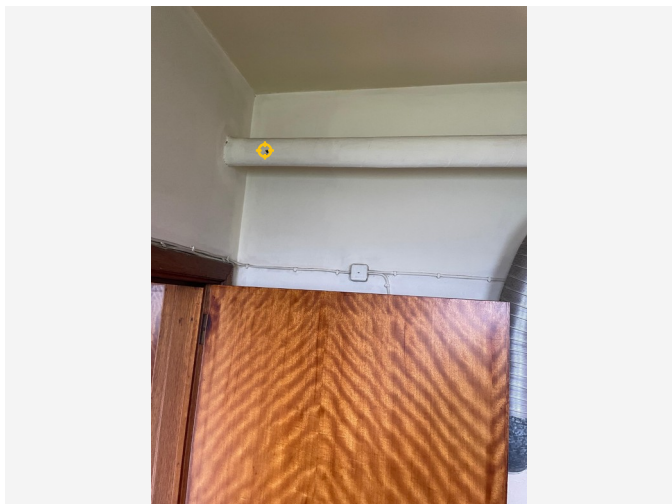
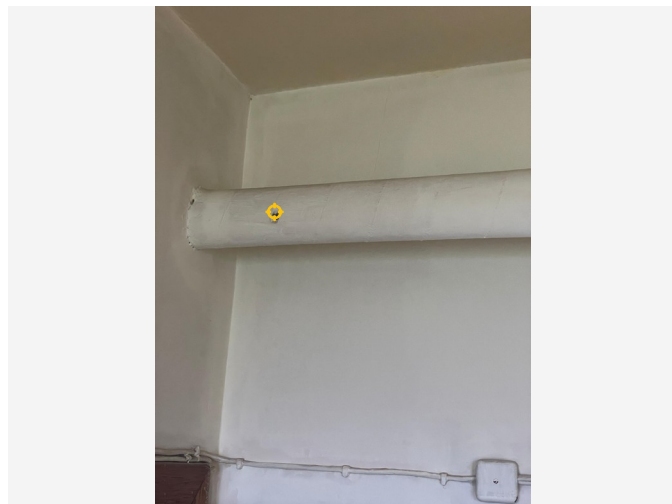
Overzichtsfoto

Detailfoto

Het asbestmateriaal valt onder de mijlpaal van 2034.

Eindbeoordeling materiaalrisico	Verhoogd materiaalrisico en/of verhoogde kans op vezelvrijgave
---------------------------------	--

Gebondenheid	Categorie 2: niet-hechtgebonden met matrix
Asbestsoort (vezeltype)	Amfibool aanwezig, uitgezonderd crocidoliet
Asbestconcentratie	Hoog ( $\geq 50\%$ )
Afschermingsgraad van het gehele materiaal	Geheel of deels (ook) vrij aan de binnenlucht
Toestand van het materiaal	Onbeschadigd, niet verweerd

#	Type	Referentie	Resultaat
3.1	Mengmonster	23-9339-373-M05	Amosiet

Beschrijving	Thermische isolatie kelder (recht stuk)
Omgeving	Binnen
Primaire drager	HVAC infrastructuur en uitrusting
Asbestmateriaal	In-situ afwerkingslagen - Thermische isolatie
Bindmiddel van asbestmateriaal	Gips - kalk
Gebondenheid op basis van bindmiddel	Niet-hechtgebonden
Hoeveelheid (lengte - omtrek - dikte - aantal)	<ul style="list-style-type: none"> <li>11,00 m - 30,00 cm - 2,00 cm - 1 stuk</li> </ul>

Verwijderen

- Zorg voor een veilig beheer. Vermijd het beschadigen van het asbestmateriaal. Controleer de toestand jaarlijks op wijzigingen.
- Scherm in afwachting van verwijdering het asbestmateriaal af van luchtstromingen en verstoring: bijvoorbeeld door het te verpakken, te fixeren, af te dekken, signalisatie - afbakening aan te brengen, ...

- Hermetische zone (erkend asbestverwijderaar)  
Indien deze toepassing verwijderd wordt komen er asbesthoudende vezels vrij. Neem daarom bij verwijdering/werken contact op met een erkend verwijderaar.

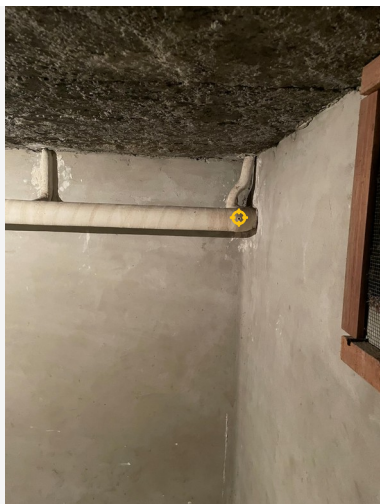
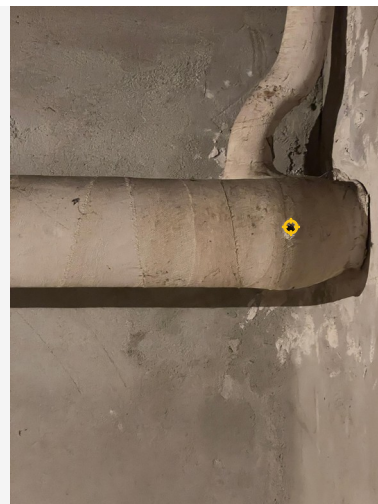
Overzichtsfoto

Detailfoto

Het asbestmateriaal valt onder de mijlpaal van 2034.

Eindbeoordeling materiaalrisico	Verhoogd materiaalrisico en/of verhoogde kans op vezelvrijgave
---------------------------------	--

Gebondenheid	Categorie 2: niet-hechtgebonden met matrix
Asbestsoort (vezeltype)	Amfibool aanwezig, uitgezonderd crocidoliet
Asbestconcentratie	Hoog ( $\geq 50\%$ )
Afschermingsgraad van het gehele materiaal	Geheel of deels (ook) vrij aan de binnenlucht
Toestand van het materiaal	Onbeschadigd, niet verweerd

#	Type	Referentie	Resultaat
4.1	Mengmonster	23-9339-373-M04	Amosiet

Beschrijving	Thermische isolatie kelder (bocht)
Omgeving	Binnen
Primaire drager	HVAC infrastructuur en uitrusting
Asbestmateriaal	In-situ afwerkingslagen - Thermische isolatie
Bindmiddel van asbestmateriaal	Gips - kalk
Gebondenheid op basis van bindmiddel	Niet-hechtgebonden
Hoeveelheid (lengte - omtrek - dikte - aantal)	<ul style="list-style-type: none"> <li>11,00 m - 30,00 cm - 2,00 cm - 1 stuk</li> </ul>

Verwijderen

- Zorg voor een veilig beheer. Vermijd het beschadigen van het asbestmateriaal. Controleer de toestand jaarlijks op wijzigingen.
- Scherm in afwachting van verwijdering het asbestmateriaal af van luchtstromingen en verstoring: bijvoorbeeld door het te verpakken, te fixeren, af te dekken, signalisatie - afbakening aan te brengen, ...

- Hermetische zone (erkend asbestverwijderaar)  
Indien deze toepassing verwijderd wordt komen er asbesthoudende vezels vrij. Neem daarom bij verwijdering/werken contact op met een erkend verwijderaar.

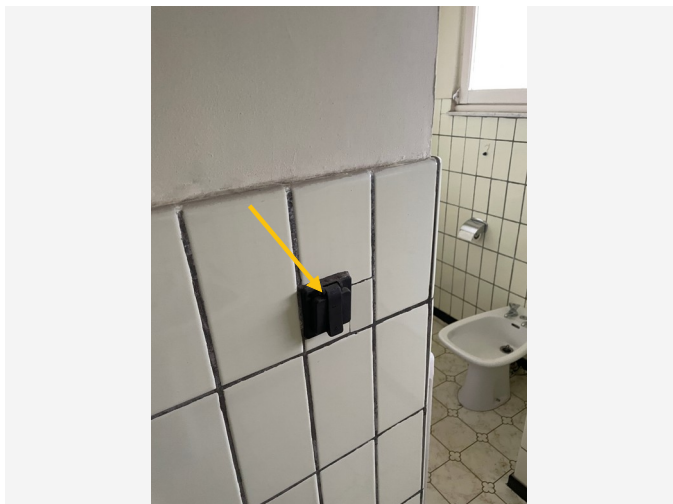
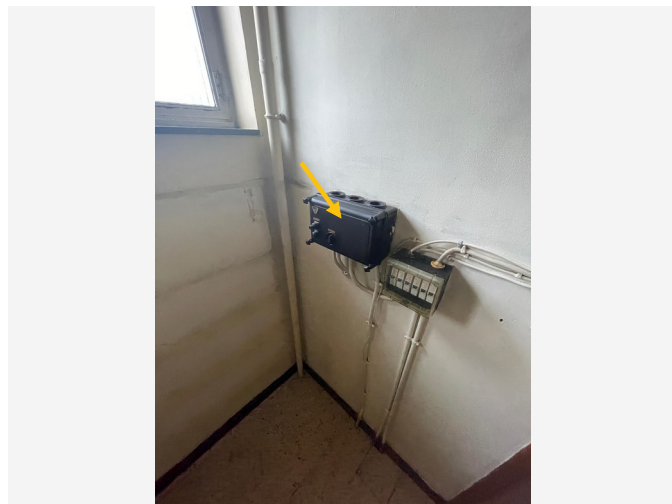
Overzichtsfoto

Detailfoto

Het asbestmateriaal valt onder de mijlpaal van 2040.

Eindbeoordeling materiaalrisico	Laag materiaalrisico en/of verlaagde kans op vezelvrijgave
---------------------------------	--

Gebondenheid	Categorie 1: hechtgebonden in oorsprong
Asbestsoort (vezeltype)	Crocidoliet aanwezig
Asbestconcentratie	Laag (< 50%)
Afschermingsgraad van het gehele materiaal	Geheel of deels (ook) vrij aan de binnenlucht
Toestand van het materiaal	Onbeschadigd, niet verweerd

Beschrijving	bakeliet materiaal
Omgeving	Binnen
Primaire drager	Binnenwand
Asbestmateriaal	Plaat, paneel, tablet - Type Bakeliet
Bindmiddel van asbestmateriaal	Kunststof of -hars
Gebondenheid op basis van bindmiddel	Hecht
Hoeveelheid (oppervlakte - dikte - aantal)	• 0,20 m <sup>2</sup> - 2,00 cm - 1 stuk
Totaal volume	0,004 m <sup>3</sup>

Zorgvuldig beheren

- Zorg voor een veilig beheer. Vermijd het beschadigen van het asbestmateriaal. Controleer de toestand jaarlijks op wijzigingen.

- Eenvoudige handelingen: mag via doe-het-zelf of door werknemer(s) met opleidingsattest eenvoudige handelingen  
Verwijder dit materiaal bij renovatie.  
Gebruik FFP3-mondmasker, handschoenen, overall.  
Materiaal niet gooien of breken.  
Kijk op [www.Limburg.net](http://www.Limburg.net) – asbest voor hulpmaatregelen en subsidies van de overheid.

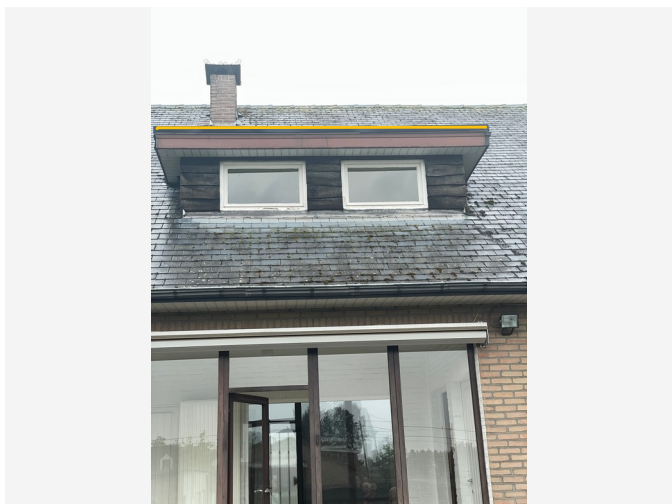
Situeringfoto

**Reden:** Het te onderzoeken materiaal situeert zich hoger dan 3,50 m te rekenen vanaf een veilige ondergrond

**Uitleg van de asbestdeskundige:** De dakbedekking van de dakkapel kan niet geïventariseerd worden wegens hoogte boven 3,5 meter.

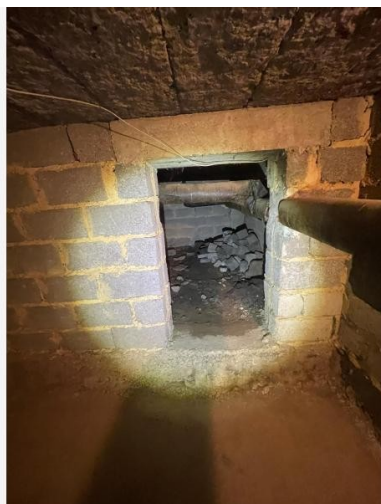
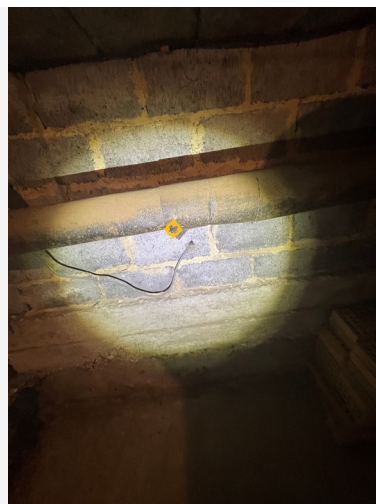
Geen asbest

#	Type	Referentie	Resultaat
7.1	Puntmonster	23-9339-373-M03	Geen asbest

Beschrijving	roofing thermische isolatie kelder
Omgeving	Binnen
Primaire drager	HVAC infrastructuur en uitrusting
Bindmiddel van materiaal	Bitumen (roofing, teer, asfalt)

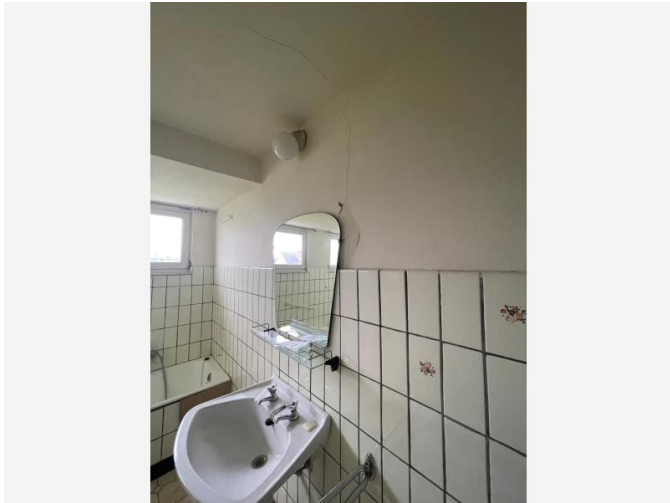
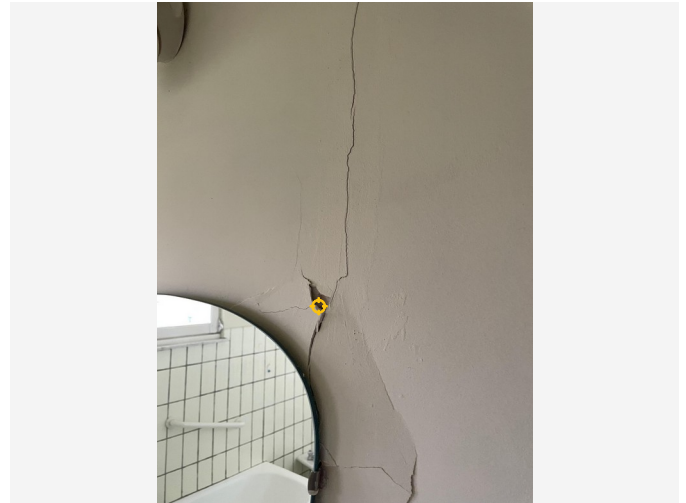
# Fiche 8: pleister wand

Geen asbest

#	Type	Referentie	Resultaat
8.1	Mengmonster	23-9339-373-M01	Geen asbest

Beschrijving	pleister wand
Omgeving	Binnen
Primaire drager	Binnenwand

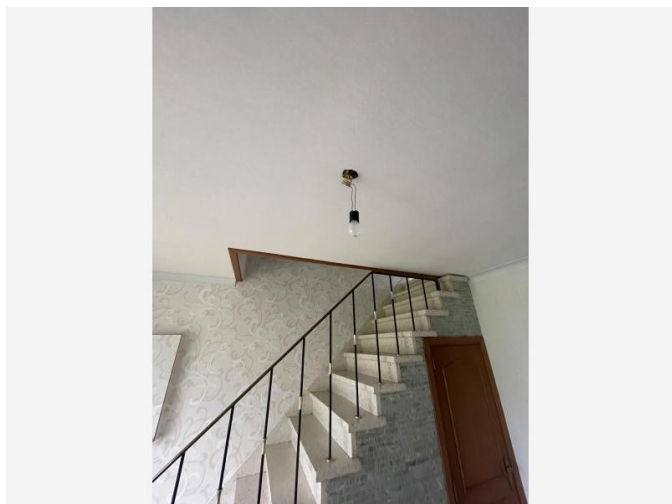
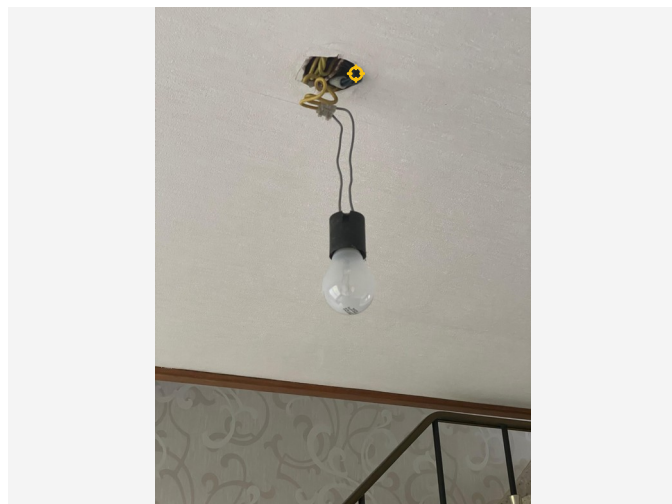
## Fiche 9: pleister plafond

Geen asbest

#	Type	Referentie	Resultaat
9.1	Mengmonster	23-9339-373-M02	Geen asbest

Beschrijving	pleister plafond
Omgeving	Binnen
