Asbestinventarisatetest

Poreistraat 23, 3600 Genk

Attestnummer : **20240808-000268.000**

Uitgegeven op : **08.08.2024**

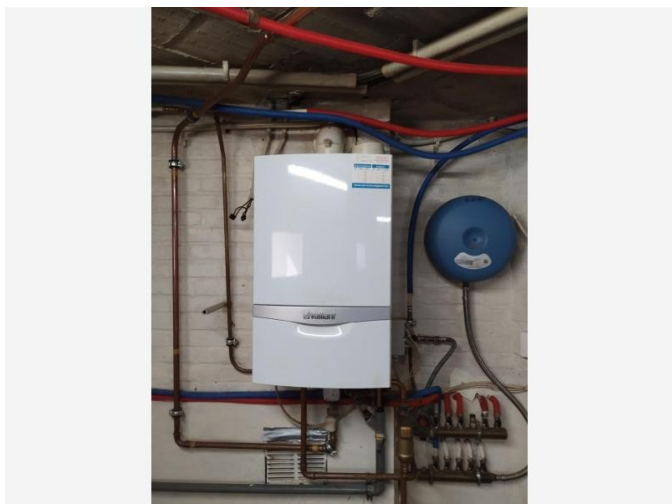
CV-ketel dateert van na 2001 en is niet-asbestverdacht.

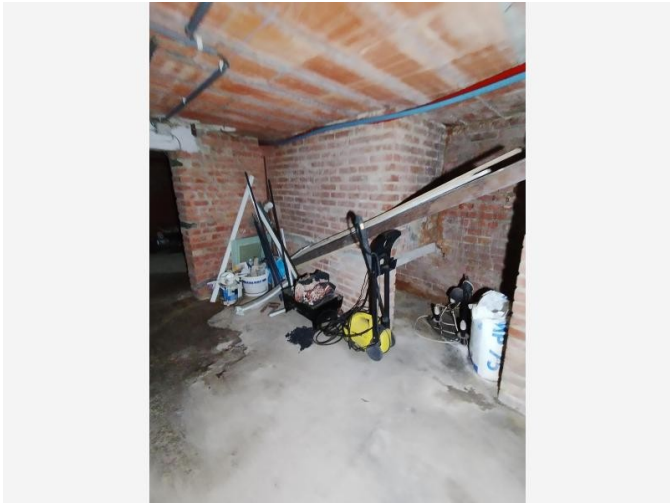
Kruipkelder nagekeken, geen asbestverdachte toepassingen aangetroffen.

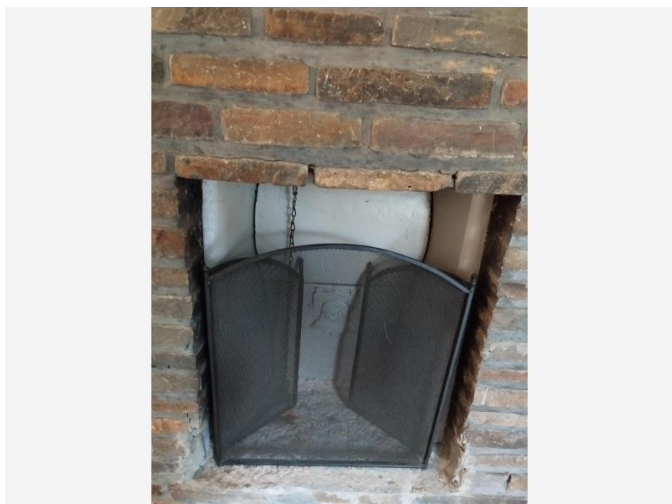
Haard werd nagekeken, geen asbestverdachte toepassingen aangetroffen.

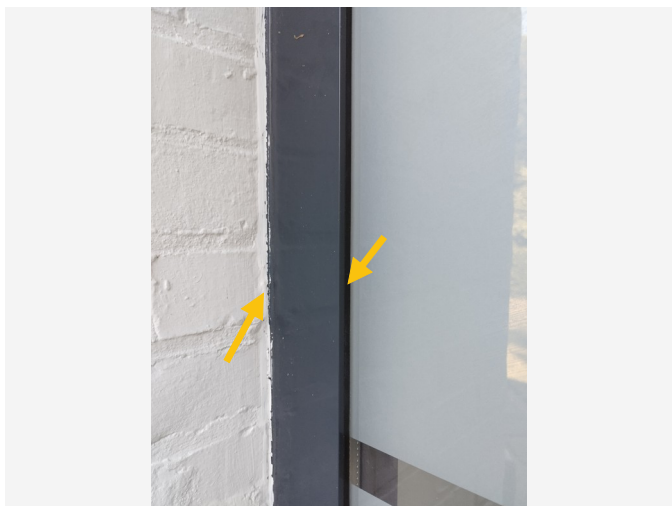
Mastiek en stopverf nagekeken, deze zijn flexibel en niet-asbestverdacht.

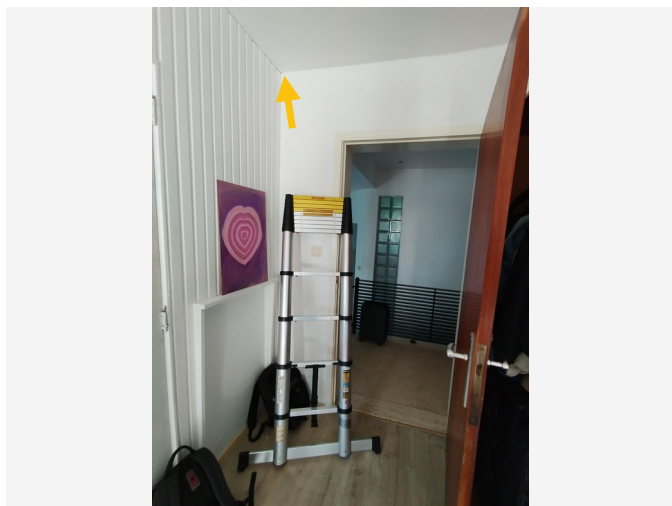
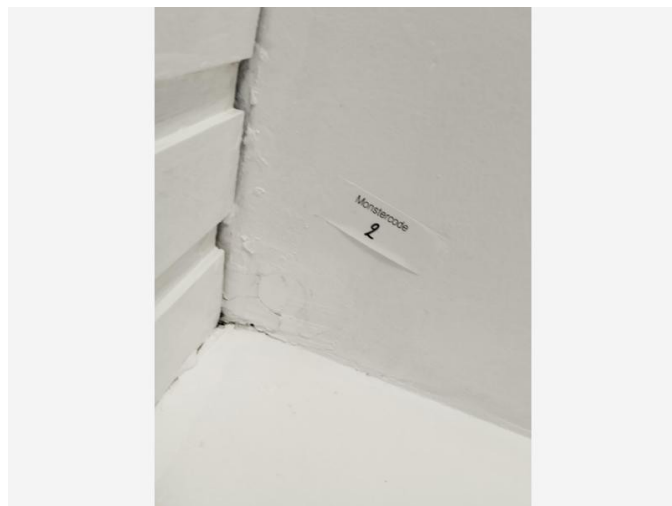
Fiche 5: pleisterwerk plafond

Geen asbest

#	Type	Referentie	Resultaat
5.1	Mengmonster	2	Geen asbest

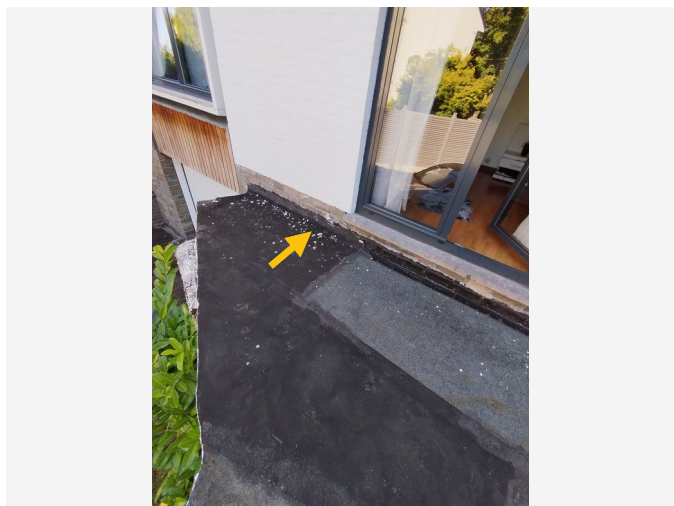
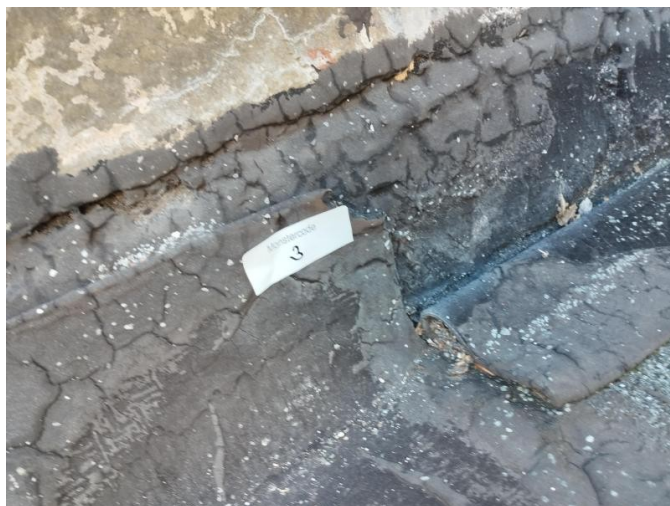
Fiche 6: Roofing dak

Geen asbest

#	Type	Referentie	Resultaat
6.1	Puntmonster	3	Geen asbest

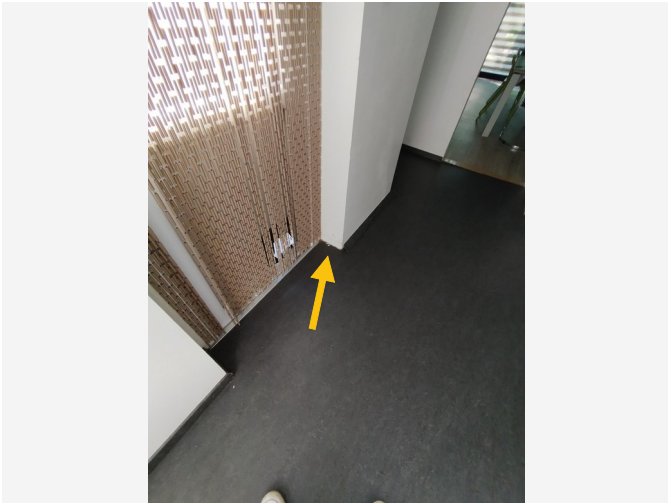
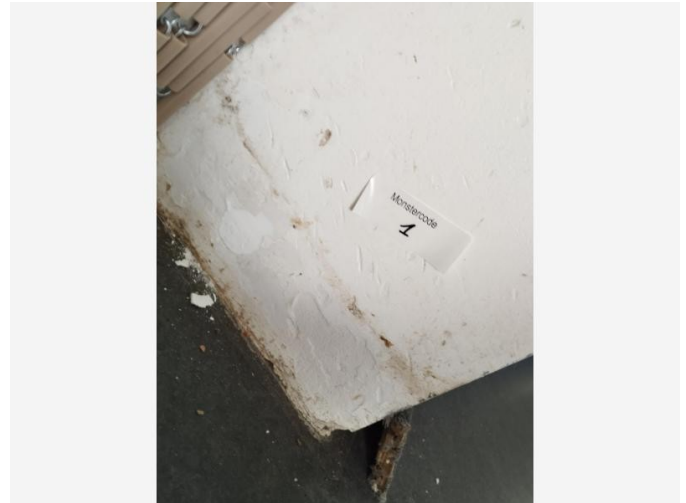
Fiche 7: pleisterwerk muren

Geen asbest

#	Type	Referentie	Resultaat
7.1	Mengmonster	1	Geen asbest
