Asbestinventarisatetest

Heuvelstraat 57, 3620 Lanaken

Attestnummer : 20240506-000522.000

Uitgegeven op : 06.05.2024

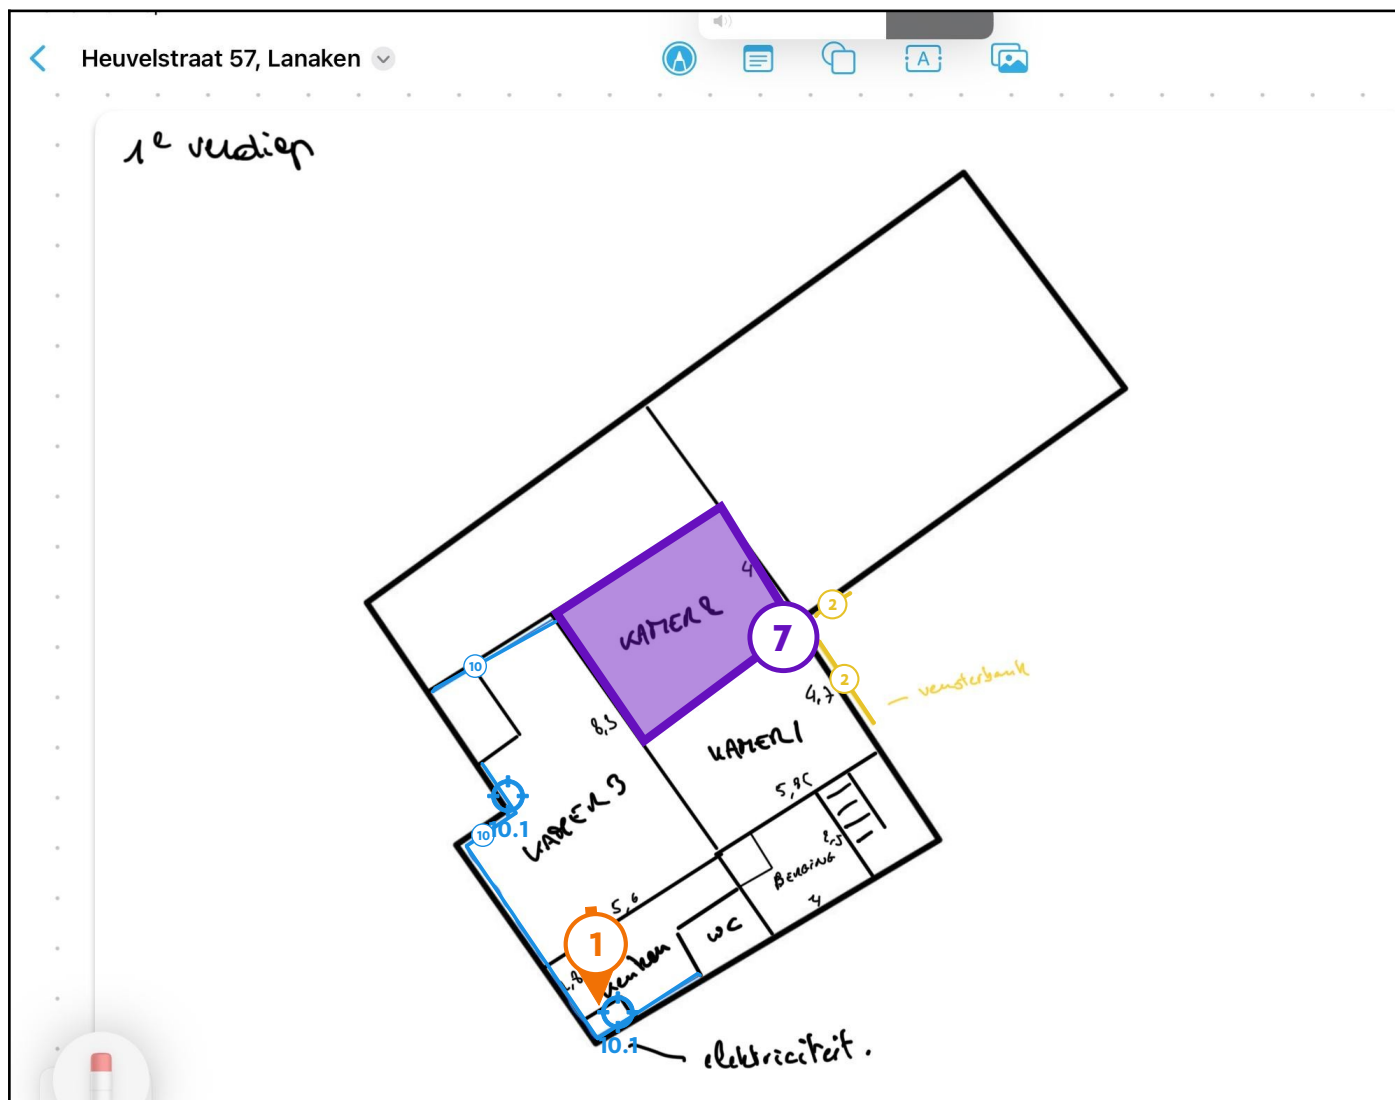
Plan 1.4: IMG_5298

Beschrijving	Type	Actie
1. Bakeliete elektrische ondelen	Asbestmateriaal	Verwijderen
2. Vensterbanken	Asbestmateriaal	Zorgvuldig beheren
7. advies vloerzeil	Advies	-
10. pleisterwerk muren	Geen asbest	-
10.1 Code: st01	Mengmonster	-

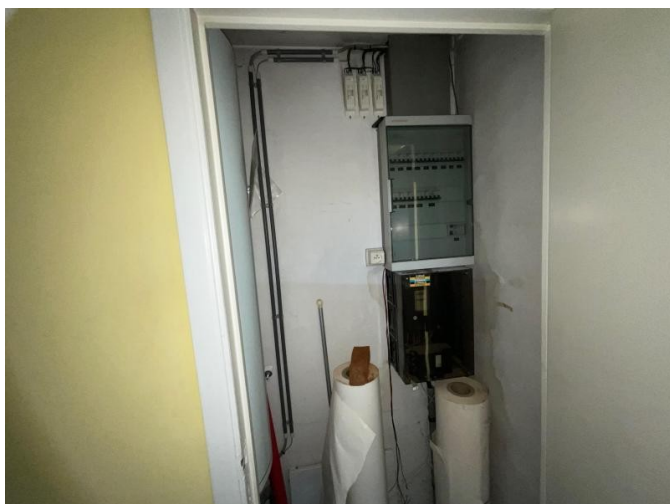
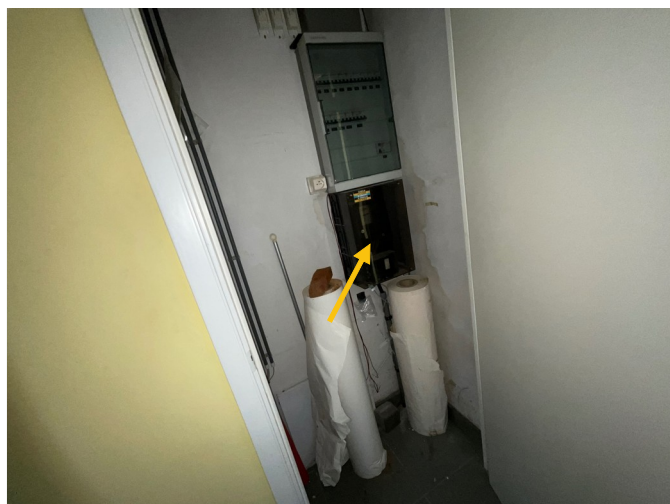
Het asbestmateriaal valt onder de mijlpaal van 2034.

Eindbeoordeling materiaalrisico	Verhoogd materiaalrisico en/of verhoogde kans op vezelvrijgave
---------------------------------	--

Gebondenheid	Categorie 1: hechtgebonden in oorsprong
Asbestsoort (vezeltype)	Crocidoliet aanwezig
Asbestconcentratie	Laag (< 50%)
Afschermingsgraad van het gehele materiaal	Geheel of deels (ook) vrij aan de binnenlucht
Toestand van het materiaal	Licht beschadigd, licht verweerd. Intact materiaal type Pical – asbestboard of categorie III 'gebondenheid'

Beschrijving	Bakeliete elektrische onderdelen
Omgeving	Binnen
Primaire drager	Communicatie en elektrische infrastructuur en uitrusting
Asbestmateriaal	bakeliet
Bindmiddel van asbestmateriaal	Kunststof of -hars
Gebondenheid op basis van bindmiddel	Hecht
Hoeveelheid (gewicht - aantal)	<ul style="list-style-type: none">• 20,00 kg - 1 stuk
Totaal gewicht	20,00 kg
Eenvoudig bereikbaar	Ja
Bevestigingswijze	<ul style="list-style-type: none">• Onbekend
Identificatiemethode	Vaststelling zonder monsternamen

Destructieve handeling voor identificatie	Nee
Opmerking	Bakelite teller

Verwijderen

- Zorg voor een veilig beheer en verwijder dit asbestmateriaal wanneer het bij werken eenvoudig bereikbaar wordt. Controleer de toestand jaarlijks op wijzigingen.

- Eenvoudige handelingen: mag via doe-het-zelf of door werknemer(s) met opleidingsattest eenvoudige handelingen
Deze hechtgebonden toepassing

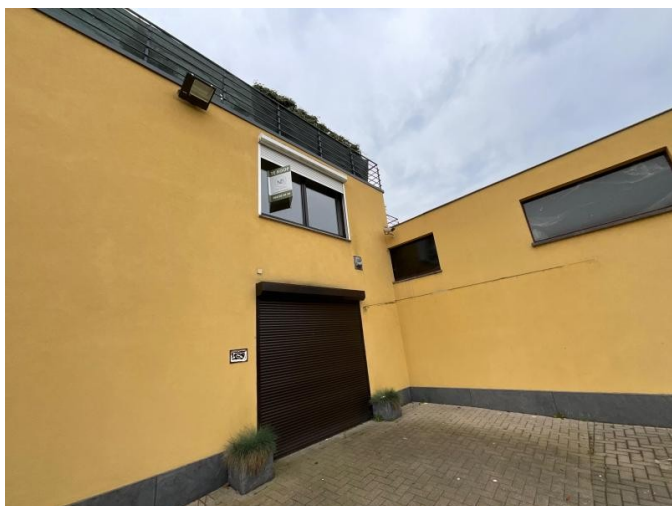
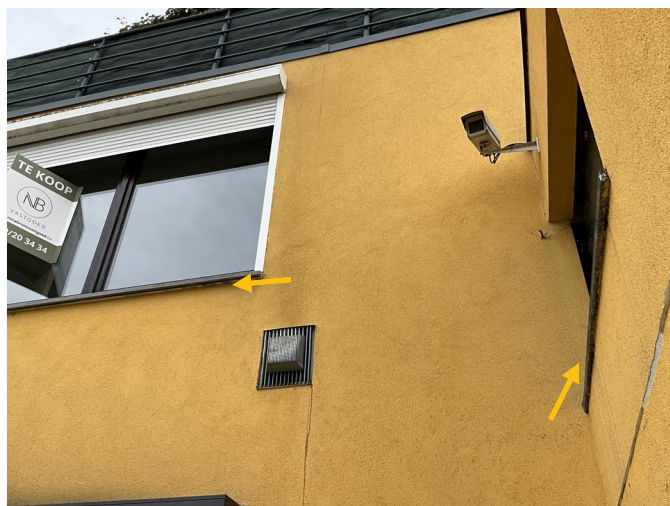
Het asbestmateriaal valt onder de mijlpaal van 2040.

Eindbeoordeling materiaalrisico	Laag materiaalrisico en/of verlaagde kans op vezelvrijgave
---------------------------------	--

Gebondenheid	Categorie 1: hechtgebonden in oorsprong
Asbestsoort (vezeltype)	Crocidoliet aanwezig
Asbestconcentratie	Laag (< 50%)
Afschermingsgraad van het gehele materiaal	Geheel of deels vrij aan de buitenlucht
Toestand van het materiaal	Licht beschadigd, licht verweerd. Intact materiaal type Pical – asbestboard of categorie III 'gebondenheid'

Beschrijving	Vensterbanken
Omgeving	Buiten
Primaire drager	Wandopening verticaal (raam, deur, ...)
Asbestmateriaal	Plaat, paneel, tablet - Generiek
Bindmiddel van asbestmateriaal	Cement
Gebondenheid op basis van bindmiddel	Hecht
Hoeveelheid (oppervlakte - dikte - aantal)	<ul style="list-style-type: none">• 0,40 m² - 4,00 cm - 1 stuk• 0,20 m² - 4,00 cm - 1 stuk
Totaal volume	0,024 m ³
Eenvoudig bereikbaar	Ja
Bevestigingswijze	<ul style="list-style-type: none">• Onbekend

Identificatiemethode	Vaststelling zonder monstername
Destructieve handeling voor identificatie	Nee
Opmerking	Mogelijk hoor de rechter vensterbank niet bij de scope

Zorgvuldig beheren

- Zorg voor een veilig beheer en verwijder dit asbestmateriaal wanneer het bij werken eenvoudig bereikbaar wordt. Controleer de toestand jaarlijks op wijzigingen.

- Eenvoudige handelingen: mag via doe-het-zelf of door werknemer(s) met opleidingsattest eenvoudige handelingen
De hechtgebonden toepassing kan via de doe-het-zelf methode verwijderd worden.

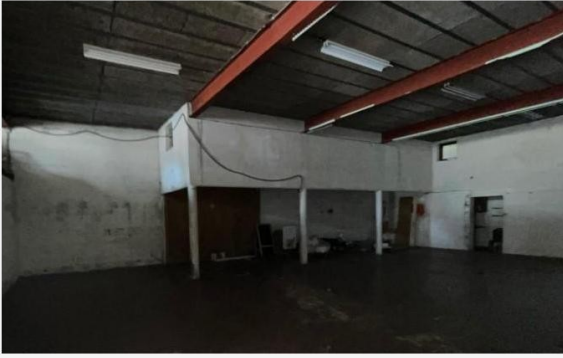
De verschillende eenheden van het gebouw lopen in elkaar over, soms over elkaar, zoals in het magazijn waar het hangende eerste verdiep niet bij het inspectiegebied behoort. Zo zijn er nog een aantal overgangen die op plan minder duidelijk zijn

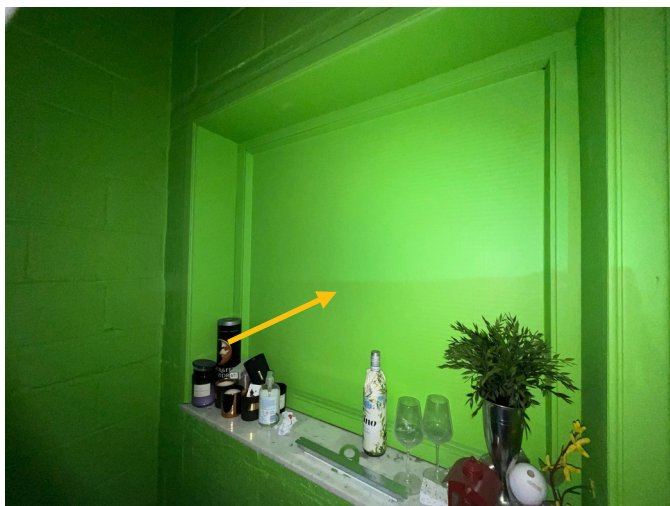
Het groene paneel in de venster is blijkbaar het geverfde glas, audiovisueel vastgesteld

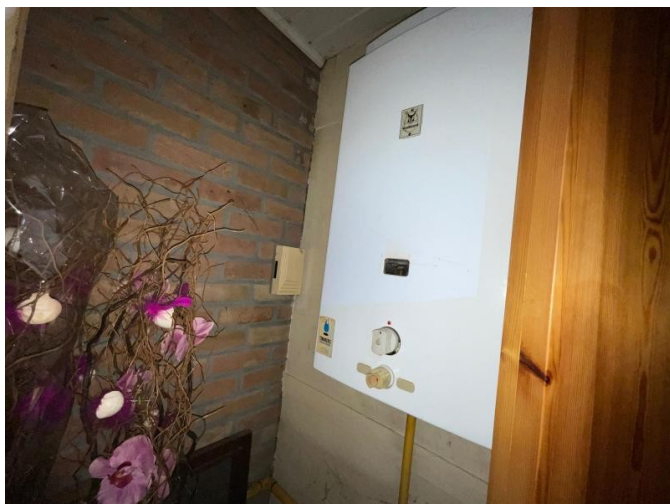
De cv ketel is nieuw of bevat zichtbaar geen asbestverdachte materialen.

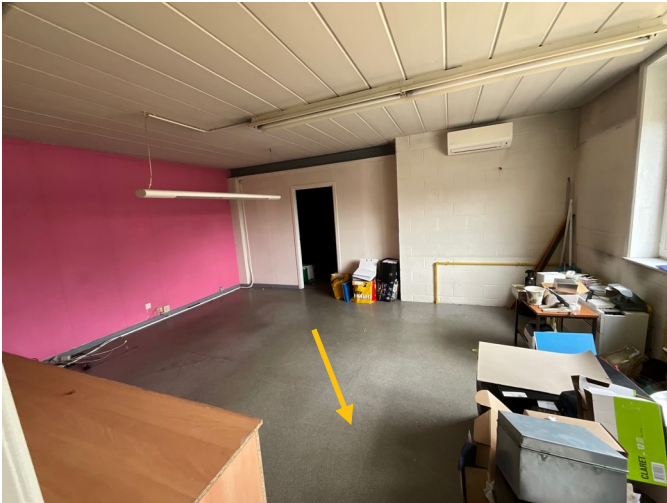
Het vloerzeil welk hier in de kamer op het eerste ligt is niet asbestverdacht!

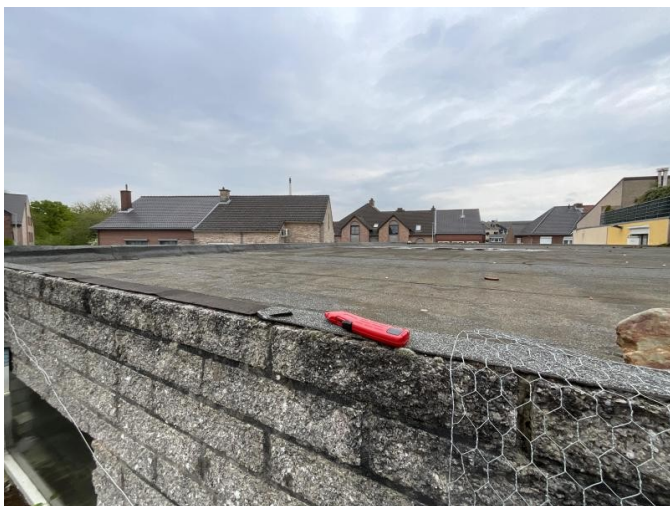
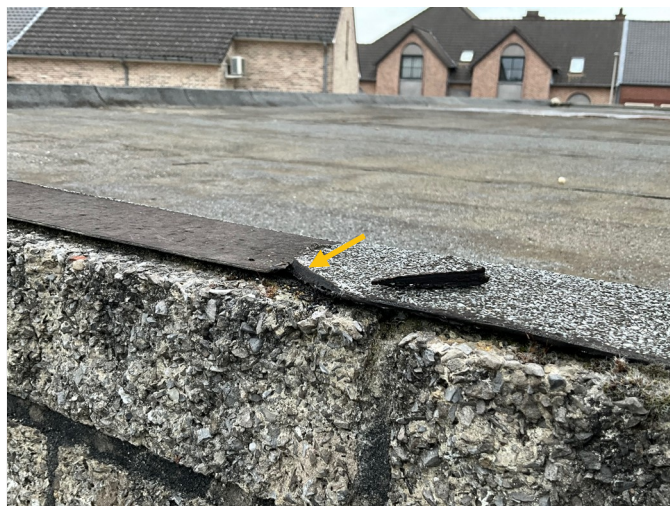
Fiche 8: Roofing plat dak

Geen asbest

#	Type	Referentie	Resultaat
8.1	Puntmonster	st04	Geen asbest

Beschrijving	Roofing plat dak
Omgeving	Binnen

Primaire drager	Plat dak
Bindmiddel van materiaal	Bitumen (roofing, teer, asfalt)
Gebondenheid op basis van bindmiddel	Hecht
Hoeveelheid (oppervlakte - aantal)	<ul style="list-style-type: none"> • 243,00 m² - 1 stuk
Totale oppervlakte	243,00 m ²
Identificatiemethode	Vaststelling met monstername
Destructieve handeling voor identificatie	Nee
Opmerking	De Staalname is enkel van de bovenste laag om geen lekkage te krijgen. Deze Staalname is dus niet representatief voor de volledige laag

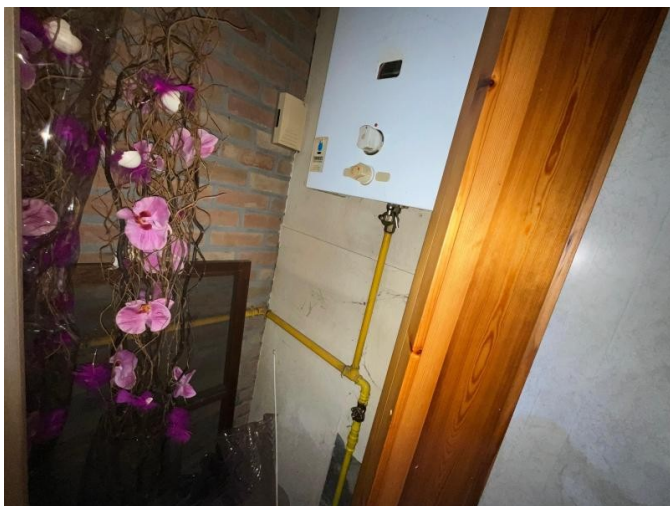
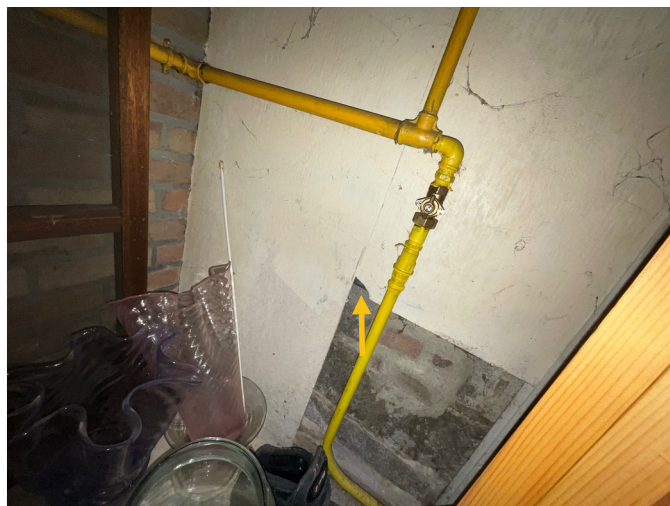
Fiche 9: plaat achter geiser

Geen asbest

#	Type	Referentie	Resultaat
9.1	Puntmonster	st02	Geen asbest

Beschrijving	plaat achter geiser
Omgeving	Binnen
Primaire drager	Binnenwand
Bindmiddel van materiaal	Calciumsilicaat (brandwerend - Pical)

Gebondenheid op basis van bindmiddel	Niet-hechtgebonden
Hoeveelheid (oppervlakte - dikte - aantal)	• 2,00 m ² - 0,60 cm - 1 stuk
Totaal volume	0,012 m ³
Identificatiemethode	Vaststelling met monstername
Destructieve handeling voor identificatie	Nee

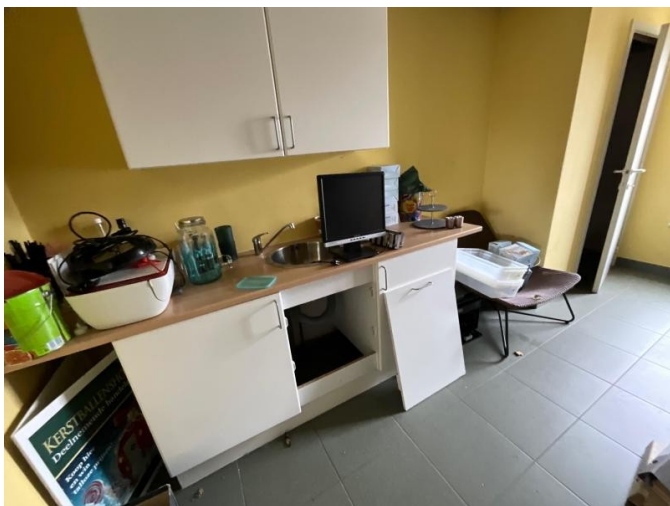
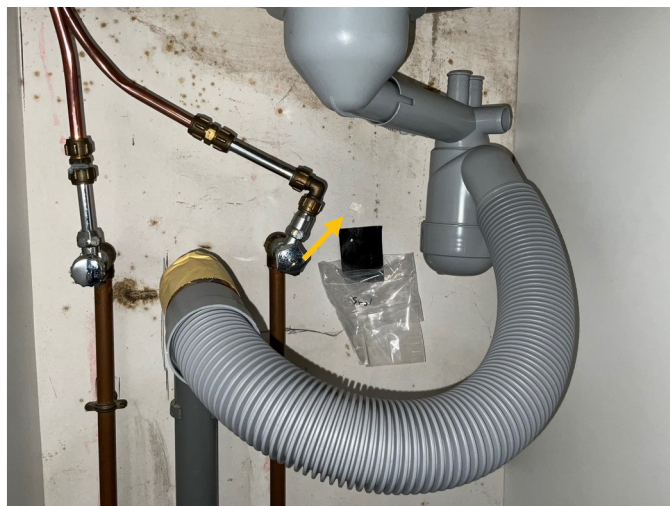
Geen asbest

#	Type	Referentie	Resultaat
10.1	Mengmonster	st01	Geen asbest

Beschrijving	pleisterwerk muren
Omgeving	Binnen
Primaire drager	Binnenwand
Bindmiddel van materiaal	Gips - kalk

Gebondenheid op basis van bindmiddel	Niet-hechtgebonden
Hoeveelheid (oppervlakte - dikte - aantal)	• 45,00 m ² - 1,00 cm - 1 stuk
Totaal volume	0,45 m ³
Identificatiemethode	Vaststelling met monsternamen
Destructieve handeling voor identificatie	Nee
Opmerking	<p>Hogen pleisterwerk in stookruimte en traphal.</p> <p>Enkel natte ruimte (keuken) en individuele ruimte (kapperszaak)</p> <p>Geen plafondpleister aanwezig. Of beton weefsels, of houten panelen, of kunststof planken</p>
