# Asbestinventarisatetest

2e Carabinierslaan 76/10, 3620 Lanaken

Attestnummer : **20230131-000446.000**

Uitgegeven op : **31.01.2023**

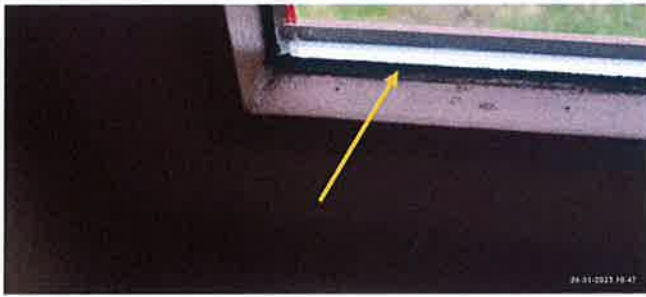
het glas is na 2001 nog vervangen dus deze siliconen is niet asbestverdacht  
de kit tss de gevel en het raamstijl is elastisch wat aangeeft dat deze geen asbestvezels bevat

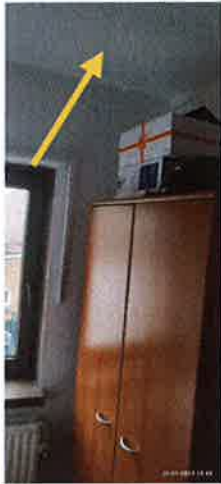
## Fiche 3: verlaagde plafonds in gipskartonplaten

de plafonds zijn geschilderde verlaagde plafonds uit gipskartonplaten en zijn niet asbestverdacht

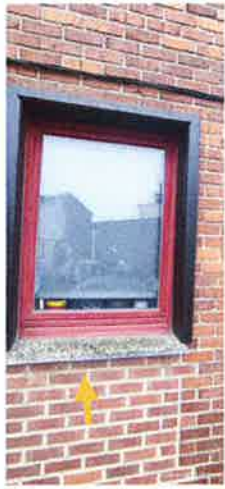
de vensterbanken bevatten asbest doch behoren ze tot de gemeenschappelijke delen en niet rechtstreeks tot dit attest van app. nr 10

dit is louter informatief

Identificatiemethode	asbesthoudend
Primaire drager	Wand buitenschil
(Asbest)materiaal	Deksteen, muurkap - Hol
Bindmiddel	Cement
Gebondenheid bindmiddel	Hecht

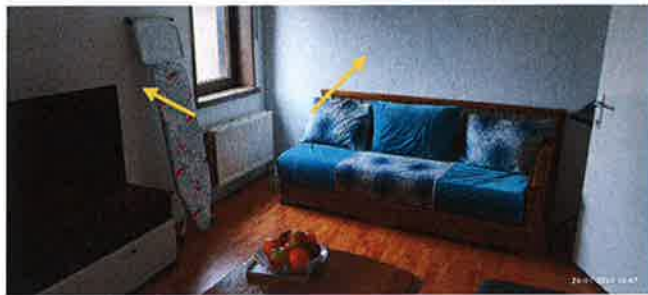
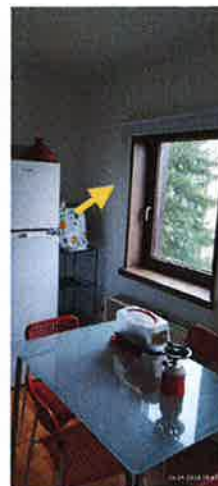
## Fiche 6: pleisterwerk wanden

Geen asbest

#	Type	Referentie	Resultaat
6.1	Mengmonster	r002365985	Geen asbest

Beschrijving	pleisterwerk wanden
Omgeving	Binnen
Primaire drager	Binnenwand
Bindmiddel van materiaal	Gips - kalk
