Asbestinventarisatetest

Oudasserstraat 86, 3600 Genk

Attestnummer : 20260420-000289.000

Uitgegeven op : 20.04.2026

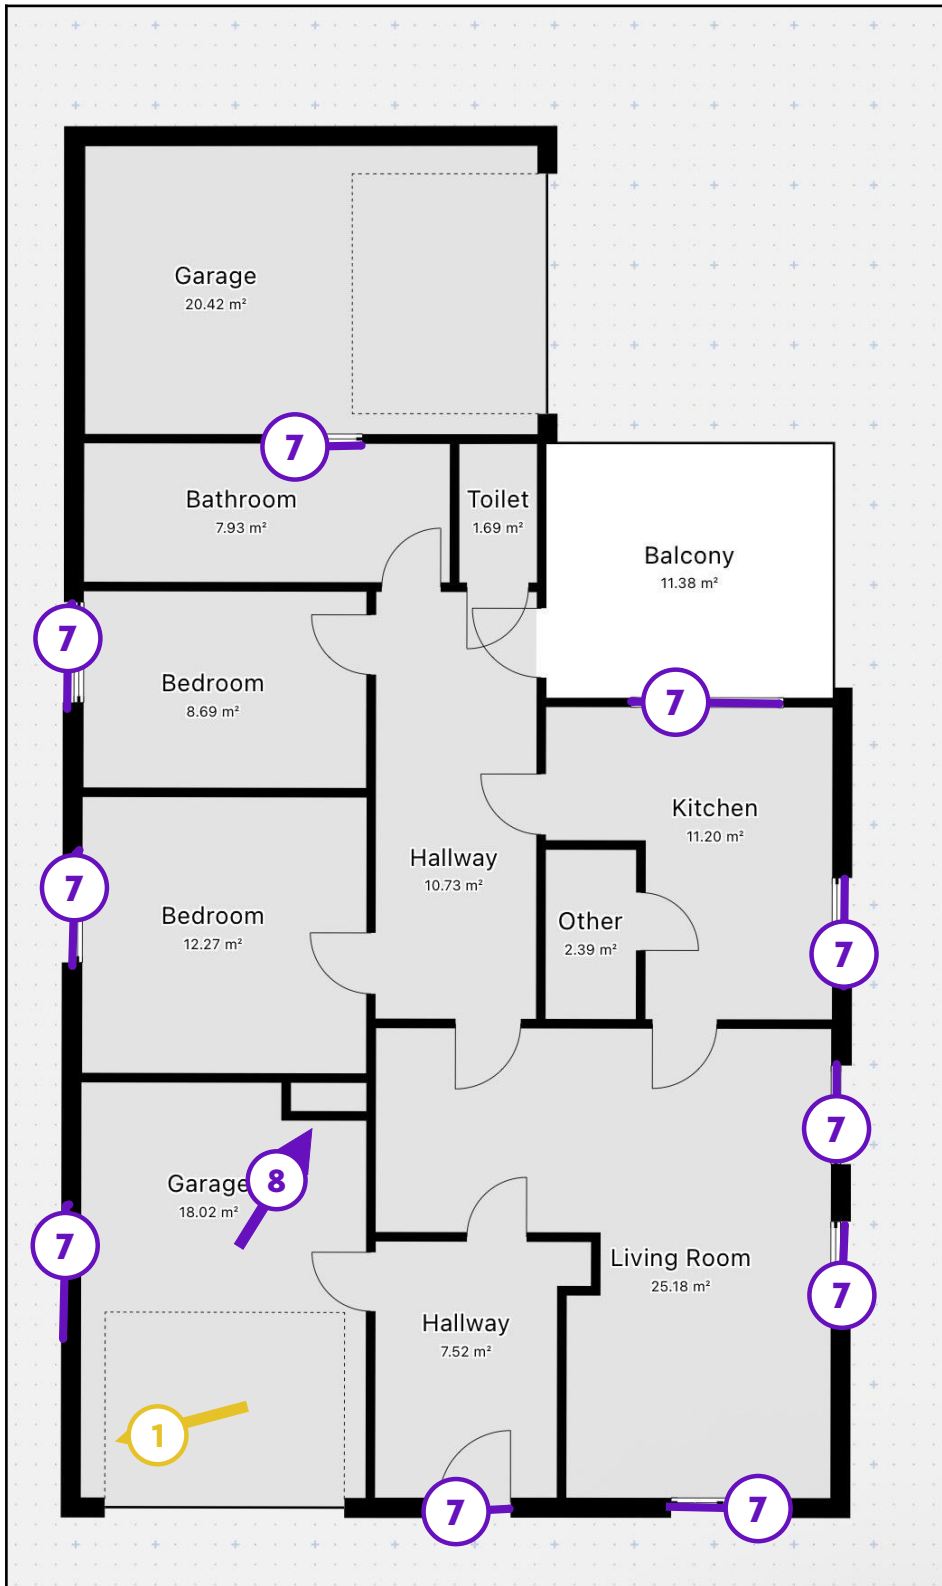
Plan 1.2: Woning

1. Bakeliet Tellerkast	Asbestmateriaal	Zorgvuldig beheren
7. Kit niet verdacht (visueel vastgesteld)	Overige ruimte of materiaal	-
8. Cv ketel	Overige ruimte of materiaal	-

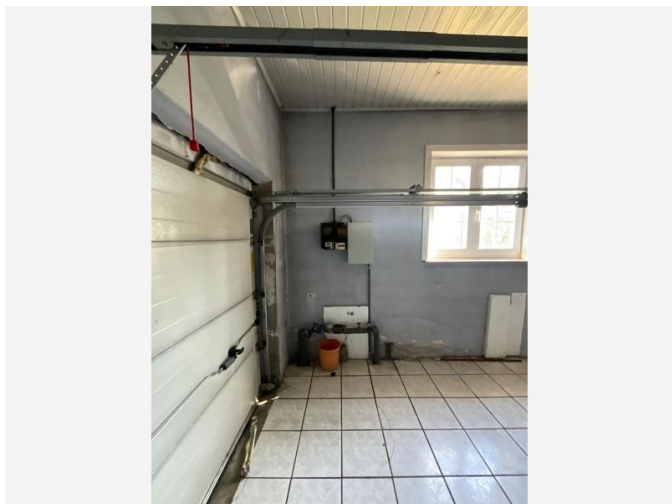
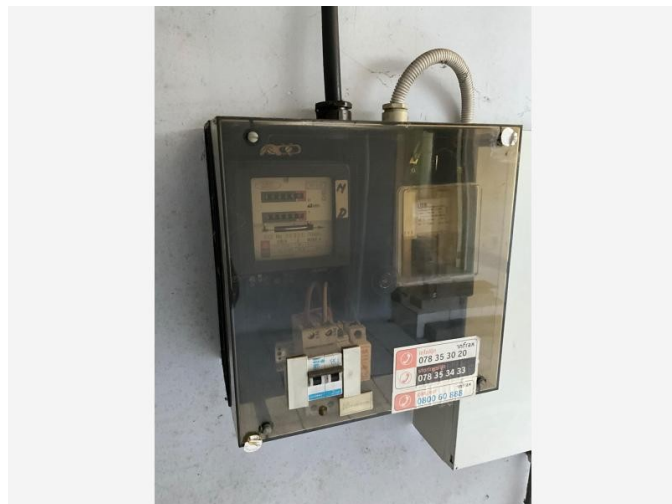
De toepassing is eigendom van de nutsmaatschappij. Bij verwijdering /vervangen van het toestel is een bijkomende staalname aangewezen om de berging van afvalstromen te beheersen. Dit valt dan onder de verantwoordelijkheid van de netwerkbeheerder.

Eindbeoordeling materiaalrisico	Laag materiaalrisico en/of verlaagde kans op vezelvrijgave
---------------------------------	------------------------------------------------------------

Gebondenheid	Categorie 1: hechtgebonden in oorsprong
Asbestsoort (vezeltype)	Crocidoliet aanwezig
Asbestconcentratie	Laag (< 50%)
Afschermingsgraad van het gehele materiaal	Geheel of deels vrij aan de binnenlucht, maar geen contact met binnenluchtstromen
Toestand van het materiaal	Onbeschadigd, niet verweerd

Beschrijving	Bakeliet Tellerkast
Omgeving	Binnen
Primaire drager	Communicatie en elektrische infrastructuur en uitrusting
Asbestmateriaal	Plaat, paneel, tablet - Type Bakeliet
Bindmiddel van asbestmateriaal	Kunststof of -hars
Gebondenheid op basis van bindmiddel	Hecht
Hoeveelheid (oppervlakte - dikte - aantal)	<ul style="list-style-type: none"> • 0,50 m² - 0,20 cm - 1 stuk
Totaal volume	0,001 m ³
Eenvoudig bereikbaar	Ja
Bevestigingswijze	<ul style="list-style-type: none"> • Geschroefd
Identificatiemethode	<p>De asbestdeskundige beoordeelt het materiaal als asbestverdacht en dus asbesthoudend, en dit zonder monstername.</p> <p>Motivatie: De materialen behoren niet toe aan de eigenaar voor wie de asbestdeskundige de asbestinventaris uitvoert.</p>
Destructieve handeling voor identificatie	Nee
Opmerking	<p>Het is moeilijk te bepalen of de bakeliettoepassingen in de woning ook effectief asbesthoudend zijn (het kan ook gaan om de asbestvrije variant). Er werd geen monster genomen owv beschadiging aan een elektrisch gerelateerde toepassing, extra controle bij verwijdering van het verdacht materiaal. Vermoedelijk zal de toepassing verwijderd worden bij aanpassing van het elektriciteitsnetwerk.</p>

Zorgvuldig beheren

- Zorg voor een veilig beheer. Vermijd het beschadigen van het asbestmateriaal. Controleer de toestand jaarlijks op wijzigingen.
- Voer bijkomende staalname(s) uit.
- Een bijkomend onderzoek zou kunnen gebeuren na demontage van de toepassing, zodat dit op een veilige en verantwoorde manier kan gebeuren. Het bijkomend onderzoek kan bijdragen tot een betere inschatting van het risico en helpt om de (mogelijke) asbestafvalstroom te beperken.

- Eenvoudige handelingen: mag via doe-het-zelf of door werknemer(s) met opleidingsattest eenvoudige handelingen
Mag niet door doe -het-zelf verwijderd worden

De toepassing dient verwijderd te worden door de netbeheerder, vermoedelijk word dit uitgevoerd wanneer de oude meterkast vervangen word door een digitale meter. Zie ook link Zie <https://ovam.vlaanderen.be/wie-mag-wat-verwijderen> <https://ovam.vlaanderen.be/voorzorgsmaatregelen>

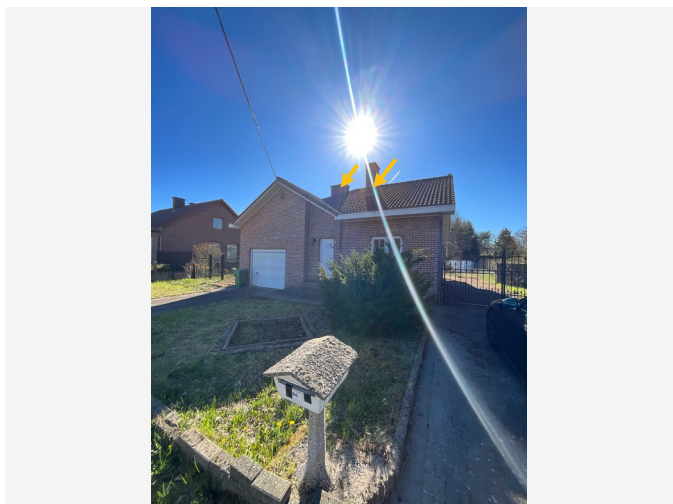
Tijdelijke beperking

Reden: Het te onderzoeken materiaal situeert zich hoger dan 3,50 m te rekenen vanaf een veilige ondergrond

Uitleg van de asbestdeskundige: Bij werken (dak of reiniging schouw) kan een stelling geplaatst worden, het is niet duidelijk of er asbestverdachte materialen aanwezig zijn in/rond de schouw.

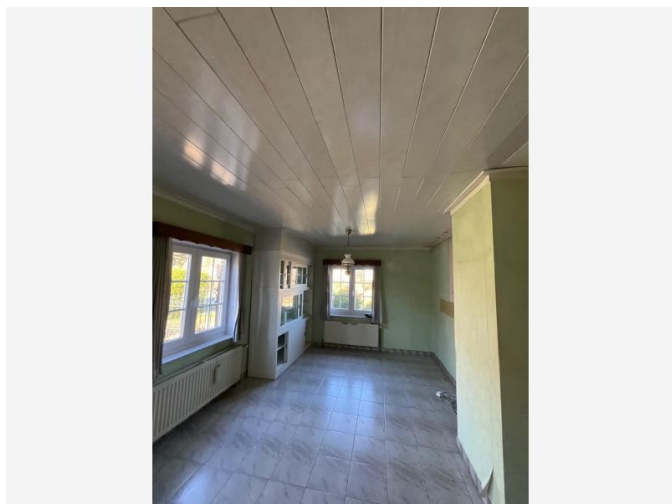
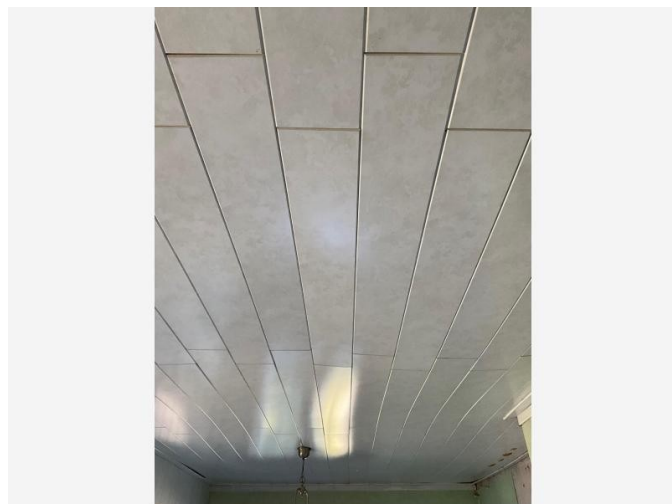
Alle plafonds zijn afgewerkt met valse plafonds in pvc plaatmateriaal. Het is niet duidelijk of er pleisterwerk of ander verdacht asbestmateriaal aanwezig is achter / op deze valse plafonds, het is aangewezen om bijkomend onderzoek uit te voeren bij werken. Zonder destructieve handeling is het niet mogelijk om na te gaan of er asbesthoudende materialen aanwezig zijn achter de plafond afwerking. Als bij sloop of renovatie blijkt dat er achter deze plafonds nog pleisterwerk of asbest verdachte toepassingen aanwezig zijn, moet dit bemonsterd worden.

Basis voor advies	De asbestdeskundige beoordeelt het materiaal als niet-asbestverdacht.
-------------------	-----------------------------------------------------------------------

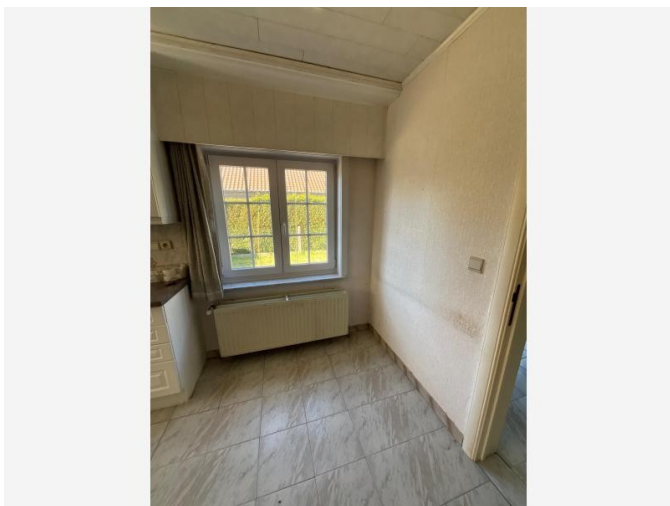
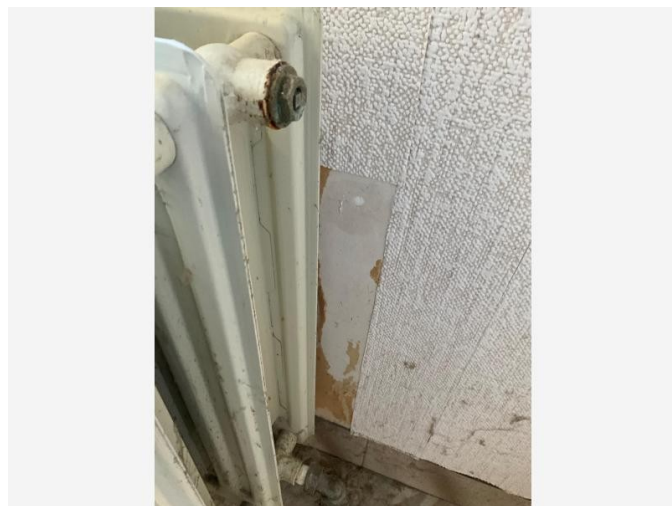
Fiche 4: Muurpleister

Geen asbest

#	Type	Referentie	Resultaat
4.1	Mengmonster	1	Geen asbest

Beschrijving	Muurpleister
Omgeving	Binnen
Primaire drager	Binnenwand
Bindmiddel van materiaal	Gips - kalk
Gebondenheid op basis van bindmiddel	Niet-hechtgebonden
Hoeveelheid (oppervlakte - dikte - aantal)	• 350,00 m ² - 1,00 cm - 1 stuk
Totaal volume	3,50 m ³
Identificatiemethode	Een monstername door de asbestdeskundige met laboanalyse door een asbestlabo.
Destructieve handeling voor identificatie	Nee
Opmerking	<p>Volgens het inspectieprotocol is een monstername van het pleisterwerk verplicht om dit te identificeren als niet-asbesthoudend.</p> <p>Locatie staalnames: individuele ruimte: living / natte ruimte: keuken / stookplaats: garage / traphal: nvt</p> <p>De vermelde oppervlaktes en volumes betreffen een beredeneerde schatting. Er worden geen rechten verleend aan deze oppervlaktes/volumes. De dikte is een schatting die voorkomt uit de monsterplaatsen en is daarom niet altijd representatief.</p> <p>Er bevinden zich enkele valse wanden. Het is niet duidelijk of er pleisterwerk of asbest toepassingen aanwezig zijn achter/op deze valse wanden, het is aangewezen om bijkomend onderzoek uit te voeren bij werken.</p>

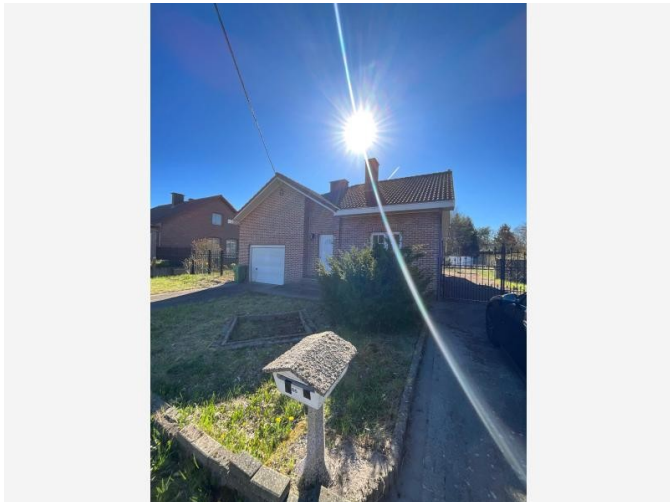
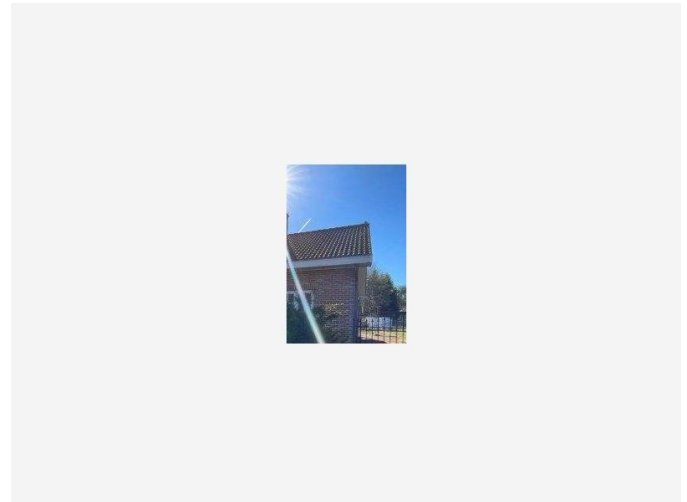
Beschrijving	Notitie	Terug te vinden op plannen
Fiche 5: Dakpannen niet verdacht	De keramische dakpannen zijn niet asbestverdacht.	-
Fiche 6: Onderdak niet verdacht	Het dak werd gecontroleerd (via de zolder). Er is geen verdacht onderdak vastgesteld. Deze handeling is een steekproef, er is geen garantie dat het volledige dak met éénzelfde materiaal is opgebouwd. Dit kan enkel via destructief onderzoek vastgesteld worden.	Plan 1.1: Woning plan
Fiche 7: Kit niet verdacht (visueel vastgesteld)	De gebruikte siliconen kit is niet asbestverdacht	Plan 1.2: Woning

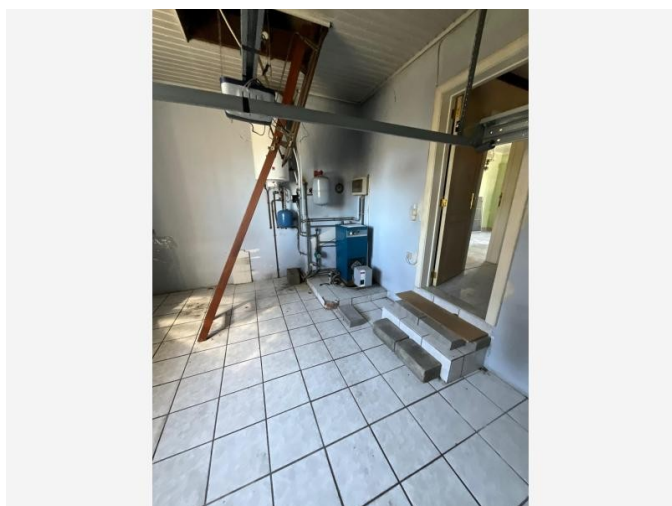
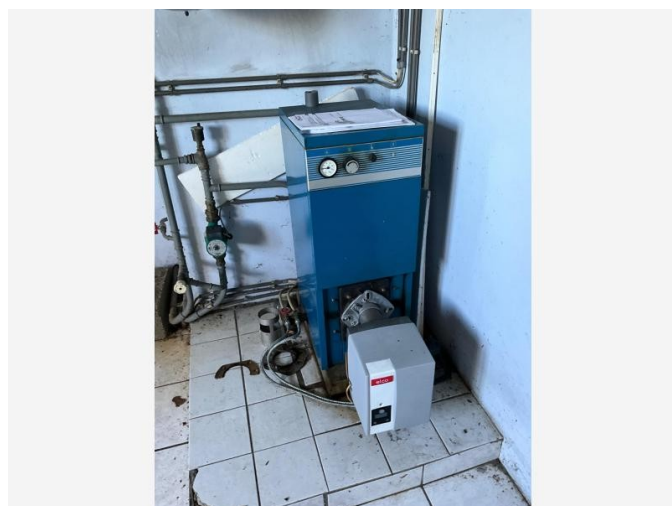
Beschrijving	Notitie	Terug te vinden op plannen
Fiche 8: Cv ketel	<p>De ketel werd visueel gecontroleerd langs de buitenzijde, er werden geen verdachte materialen aangetroffen.</p> <p>laat de binnenkant controleren door een erkend techniker (8u asbest opleiding)</p>	Plan 1.2: Woning
