# Asbestinventarisatetest

Mertensstraat 33, 2140 Antwerpen

Attestnummer : **20260218-000385.000**

# Zone 1: Hoofdgebouw

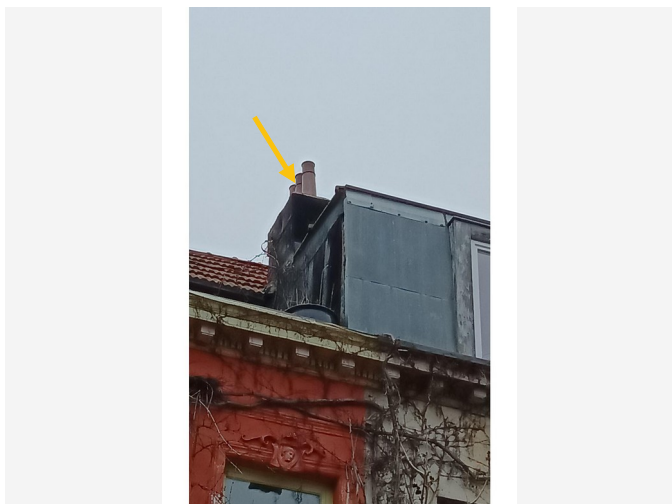
Situeringsfoto

### Tijdelijke beperking

**Reden:** Het te onderzoeken materiaal situeert zich hoger dan 3,50 m te rekenen vanaf een veilige ondergrond

**Uitleg van de asbestdeskundige:** Het rookgaskanaal is niet beoordeeld. Aan de buitenzijde is het hoger dan 3,5 meter om de schoorsteen te inspecteren. Het is niet zichtbaar of er een asbestverdacht rookgaskanaal aanwezig is in de schoorsteen.

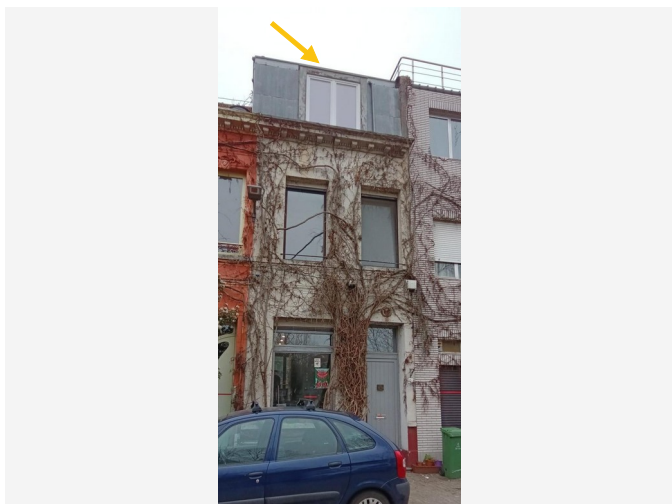
*Situeringsfoto*

### Tijdelijke beperking

**Reden:** Het te onderzoeken materiaal situeert zich hoger dan 3,50 m te rekenen vanaf een veilige ondergrond

**Uitleg van de asbestdeskundige:** Toepassingen op een hoogte van meer dan 350cm vanaf een veilige ondergrond, maken geen deel uit van de te onderzoeken toepassingen in het kader van een niet-destructief asbestinventarisatetest.

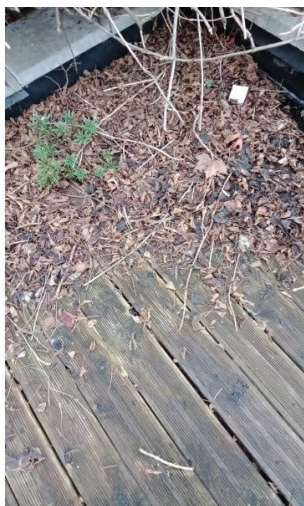
Situeringsfoto

De bovenste laag van het platte dak is afgewerkt met houten platen. Wat zich daaronder bevindt, kan visueel niet worden vastgesteld. Er dient destructief onderzoek te worden uitgevoerd.

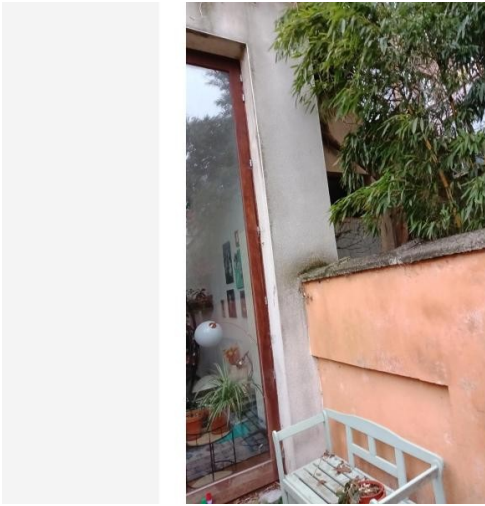
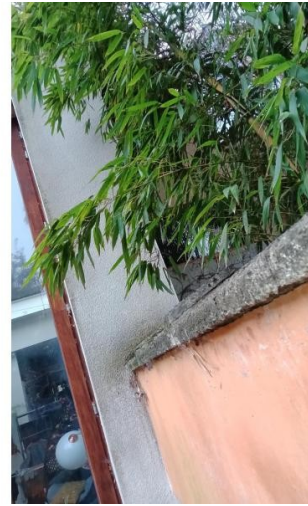
## Fiche 4: Gevel met crepi

Geen asbest

| # | Type | Referentie | Resultaat |
|---|---|---|---|
| 4.1 | Puntmonster | 3 - Crepi gevel | Geen asbest |

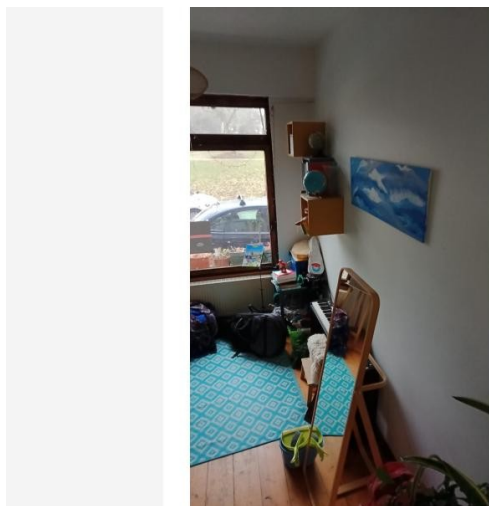
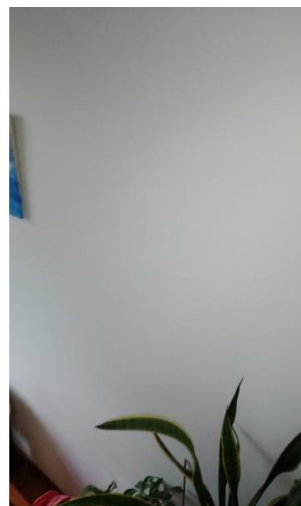
## Fiche 5: Pleisterwerk muren

Geen asbest

| # | Type | Referentie | Resultaat |
|---|---|---|---|
| 5.1 | Mengmonster | 1 - Pleisterwerk muren | Geen asbest |

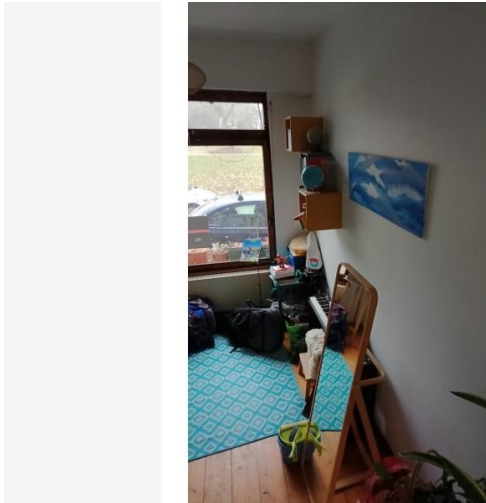
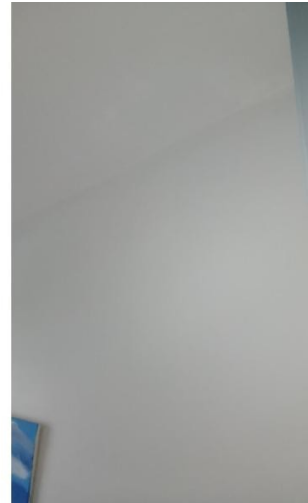
## Fiche 6: Pleisterwerk plafonds

Geen asbest

| # | Type | Referentie | Resultaat |
|---|---|---|---|
| 6.1 | Mengmonster | 2 - Pleisterwerk plafond | Geen asbest |

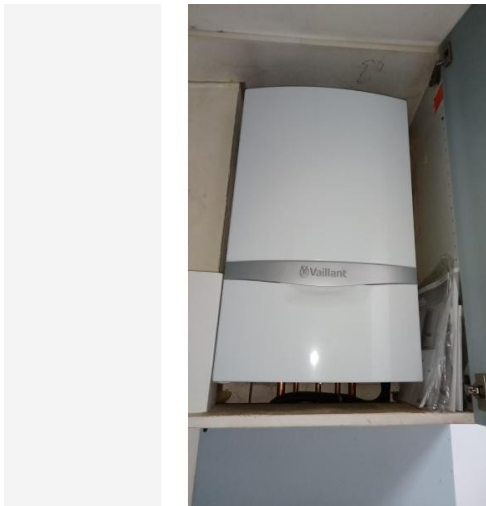
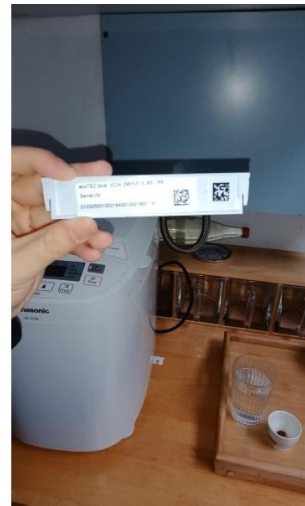
## Fiche 8: CV-brander (niet verdacht)

| Beschrijving | Notitie | Terug te vinden op plannen |
|---|---|---|
| Fiche 8: CV-brander (niet verdacht) | De CV-brander bevat geen asbestverdachte materialen. | - |

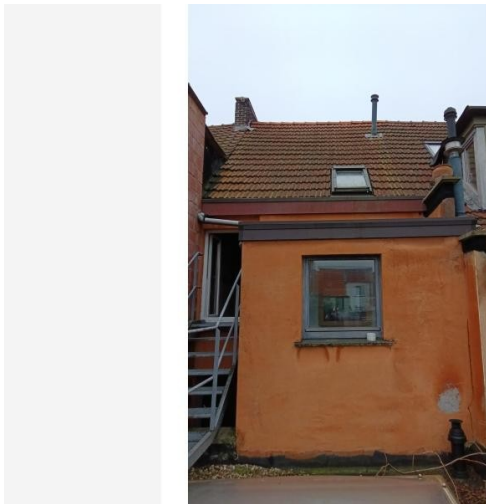
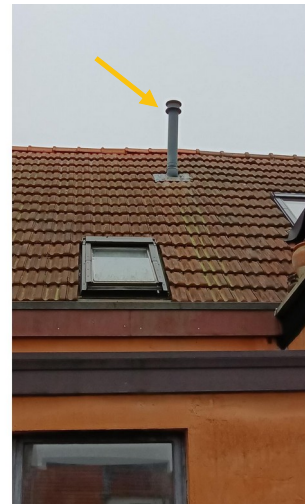
## Fiche 9: Rookgaskanaal (niet verdacht)

| Beschrijving | Notitie | Terug te vinden op plannen |
|---|---|---|
| Fiche 9: Rookgaskanaal (niet verdacht) | Het rookgaskanaal is niet asbestverdacht. | - |
