# Asbestinventarisatattest

Terweidenstraat 49, 3440 Zoutleeuw

Attestnummer : 20260811-000161.000

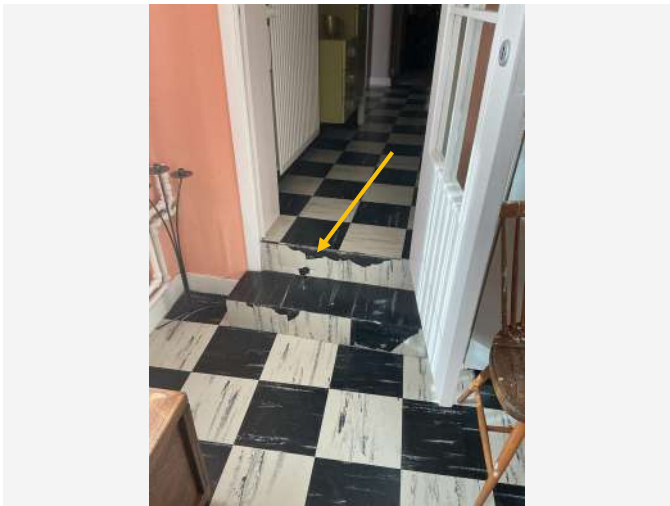
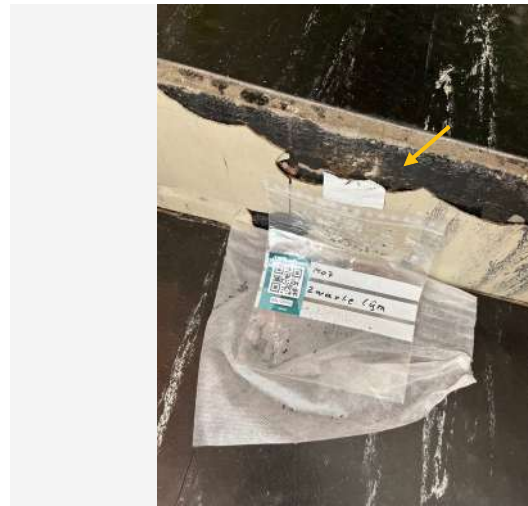
| Eindbeoordeling materiaalrisico | Verhoogd materiaalrisico en/of verhoogde kans op vezelvrijgave |

| Gebondenheid | Categorie 1: hechtgebonden in oorsprong |
| Asbestsoort (vezeltype) | Alleen chrysotiel aanwezig |
| Asbestconcentratie | Laag (< 50%) |
| Afschermingsgraad van het gehele materiaal | Geheel of deels vrij aan de binnenlucht, maar geen contact met binnenluchtstromen |
| Toestand van het materiaal | Matig beschadigd, matig verweerd |

| Beschrijving | Zwarte lijm |
| Asbestmateriaal | In-situ afwerkingslagen - Lijm laag |

Verwijderen

- Zorg voor een veilig beheer. Vermijd het beschadigen van het asbestmateriaal. Controleer de toestand jaarlijks op wijzigingen.

- Hermetische zone (erkend asbestverwijderaar)  
Bij deze verwijdering van asbestmaterialen bestaat er een grote kans op vrijkomen van asbestvezels. Daarom mag dit enkel verwijderd worden door een erkend asbestverwijderaar in een hermetische zone. Bij het verwijderen moet steeds rekening worden gehouden met alle milieu- en veiligheidsvoorschriften. Codex boek VI, titel 3 of de website van OVAM

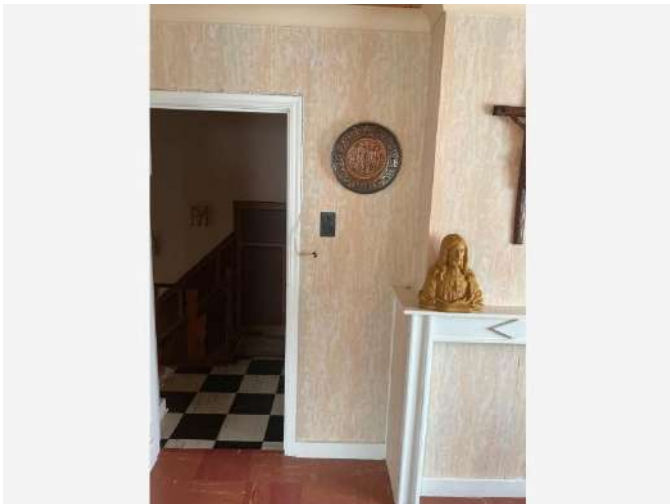
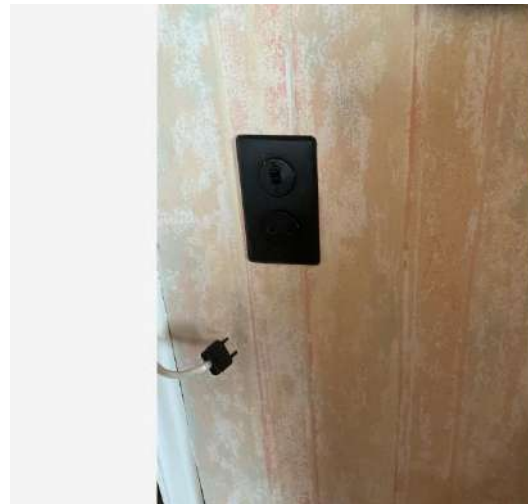
| Eindbeoordeling materiaalrisico | Verhoogd materiaalrisico en/of verhoogde kans op vezelvrijgave |

| Asbestsoort (vezeltype) | Crocidoliet aanwezig |
| Toestand van het materiaal | Licht beschadigd, licht verweerd. Intacte calciumsilicaatplaat of materiaal met categorie 3-gebondenheid |

| Beschrijving | Bakeliet schakelmateriaal |
| Identificatiemethode | De asbestdeskundige beoordeelt het materiaal als asbestverdacht en dus asbesthoudend, en dit zonder monstername.<br><br>Motivatie: De monstername brengt andere schade aan dan schade die inherent is aan de monstername. |

Verwijderen

- Zorg voor een veilig beheer. Vermijd het beschadigen van het asbestmateriaal. Controleer de toestand jaarlijks op wijzigingen.
- Voer bijkomende staalname(s) uit.

- Eenvoudige handelingen: mag via doe-het-zelf of door werknemer(s) met opleidingsattest eenvoudige handelingen  
Bij het uitvoeren van eenvoudige handelingen, zoals toegestaan via doe-het-zelfmethoden of door werknemers met een opleidingsattest, is het gebruik van de juiste persoonlijke beschermingsmiddelen (PBM's) verplicht om blootstelling aan asbestvezels te voorkomen. Wij adviseren echter om asbest te laten verwijderen door een werknemer met opleidingscertificaat. Maar het is ook toegestaan via de doe-het-zelfmethode, mits de juiste voorzorgsmaatregelen en PBM's in acht worden genomen. De te gebruiken PBM's zijn:
  - FFP3-mondmasker of halfgelaatsmasker met P3 filter
  - wegwerpoverall (Tyvek CATIII, type 5 en 6)

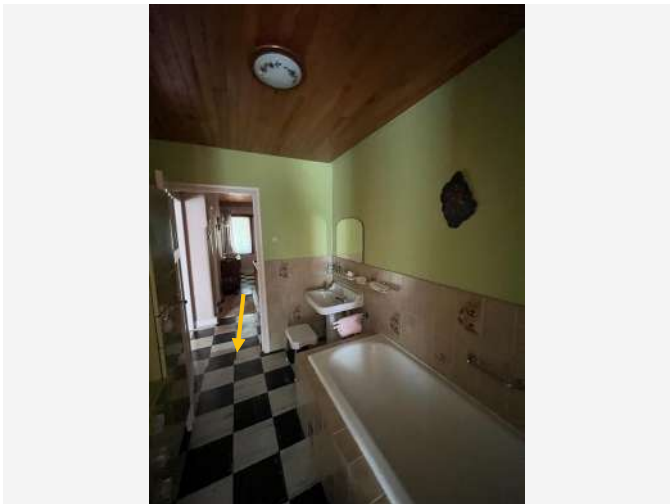
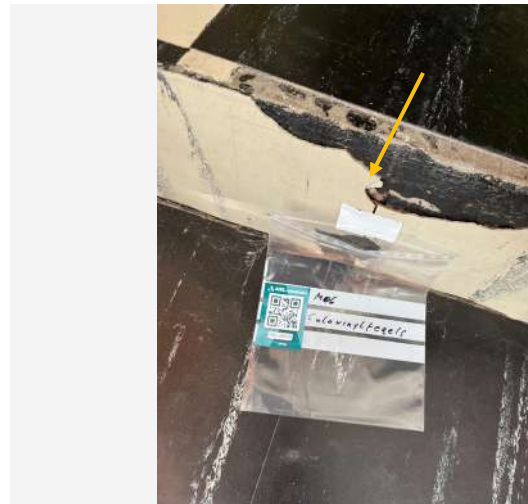
| Eindbeoordeling materiaalrisico | Verhoogd materiaalrisico en/of verhoogde kans op vezelvrijgave |

| Asbestsoort (vezeltype) | Alleen chrysotiel aanwezig |
| Toestand van het materiaal | Matig beschadigd, matig verweerd |

| # | Type | Referentie | Resultaat |
|---|---|---|---|
| 3.1 | Puntmonster | M06 | Chrysotiel |

| Beschrijving | Colovinyltegels |

Verwijderen

- Zorg voor een veilig beheer. Vermijd het beschadigen van het asbestmateriaal. Controleer de toestand jaarlijks op wijzigingen.

- Hermetische zone (erkend asbestverwijderaar)  
Bij deze verwijdering van asbestmaterialen bestaat er een grote kans op vrijkomen van asbestvezels. Daarom mag dit enkel verwijderd worden door een erkend asbestverwijderaar in een hermetische zone. Bij het verwijderen moet steeds rekening worden gehouden met alle milieu- en veiligheidsvoorschriften. Codex boek VI, titel 3 of de website van OVAM

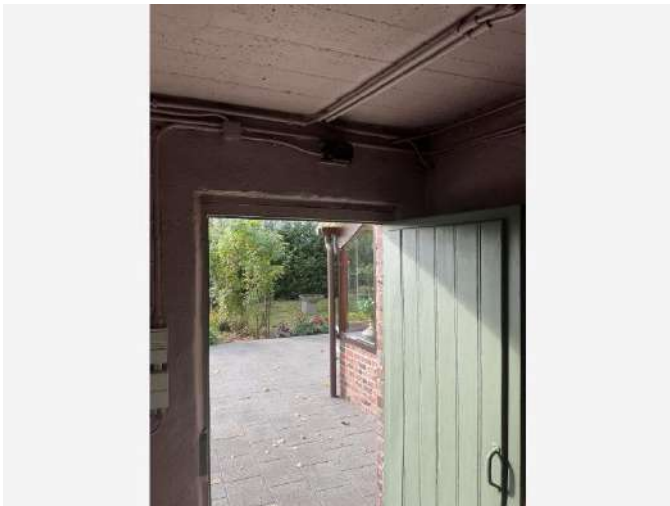
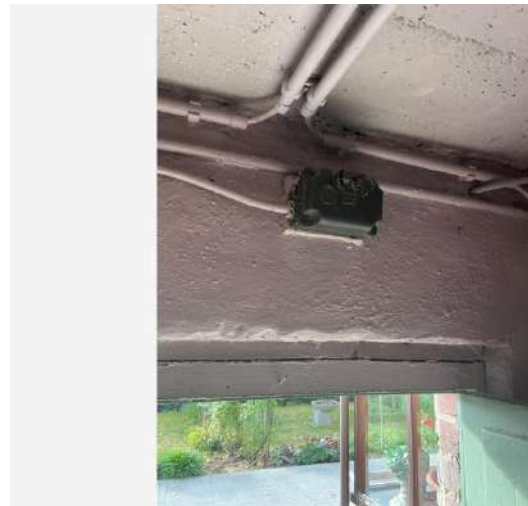
| Opmerking | De meterkast hoort toe aan de nutsmaatschappij en dient door hen vervangen/verwijderd te worden. |

Zorgvuldig beheren

- Zorg voor een veilig beheer. Vermijd het beschadigen van het asbestmateriaal. Controleer de toestand jaarlijks op wijzigingen.
- Voer bijkomende staalname(s) uit.

- Eenvoudige handelingen: mag via doe-het-zelf of door werknemer(s) met opleidingsattest eenvoudige handelingen  
Bij het uitvoeren van eenvoudige handelingen, zoals toegestaan via doe-het-zelfmethoden of door werknemers met een opleidingsattest, is het gebruik van de juiste persoonlijke beschermingsmiddelen (PBM's) verplicht om blootstelling aan asbestvezels te voorkomen. Wij adviseren echter om asbest te laten verwijderen door een werknemer met opleidingscertificaat. Maar het is ook toegestaan via de

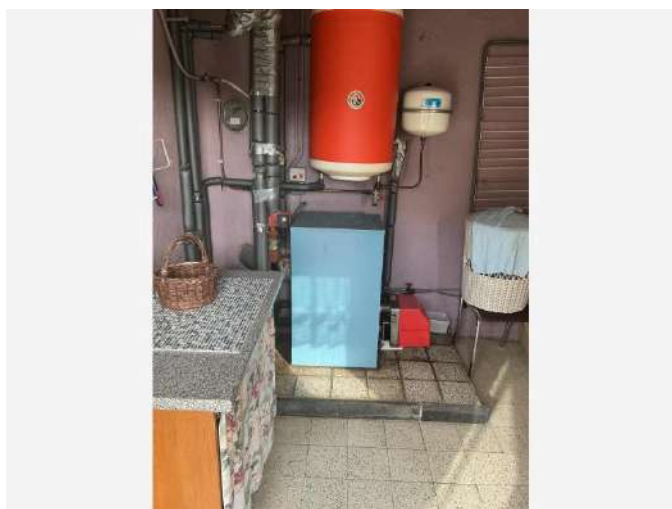
### Fiche 23: Brander/CV-ketel - Isolatie/pakkingen

| Beschrijving | Notitie | Terug te vinden op plannen |
|---|---|---|
| Fiche 23: Brander/CV-ketel - Isolatie/pakkingen | Mogelijk bevat de brander/CV-ketel asbestverdachte isolatie en/of pakkingen. Inspectie zonder demontage was niet mogelijk op moment van de inspectie. | Plan 1.2: Gelijkvloers |
