Asbestinventarisatetest

Maaseikerbaan 28, 3600 Genk

Attestnummer : 20230926-000392.000

Uitgegeven op : 26.09.2023

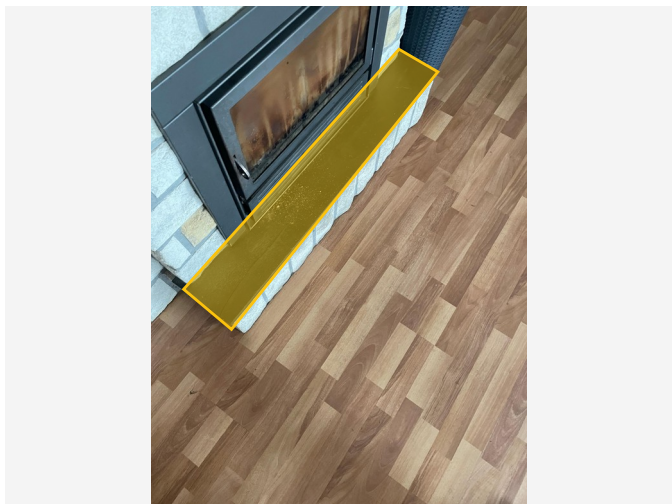
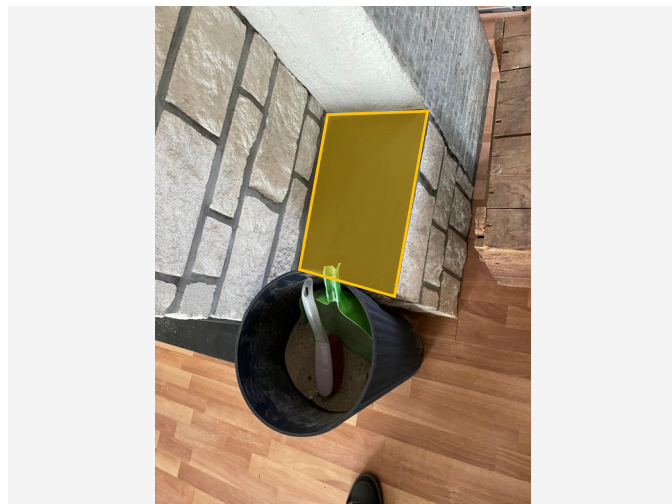
Het asbestmateriaal valt onder de mijlpaal van 2040.

| Eindbeoordeling materiaalisico | Laag materiaalisico en/of verlaagde kans op vezelvrijgave |

| Asbestsoort (vezeltype) | Crocidoliet aanwezig |
| Asbestconcentratie | Laag (< 50%) |
| Toestand van het materiaal | Onbeschadigd, niet verweerd |

| Opmerking | Aan de haard zijn 3 imitatie-hardstenen massaal platen gebruikt. |

- Zorg voor een veilig beheer. Vermijd het beschadigen van het asbestmateriaal. Controleer de toestand jaarlijks op wijzigingen.

- Eenvoudige handelingen: mag via doe-het-zelf of door werknemer(s) met opleidingsattest eenvoudige handelingen
Verwijder dit materiaal bij renovatie.
Gebruik FFP3-mondmasker, handschoenen, overall.
Materiaal niet gooien of breken.
Kijk op www.Limburg.net – asbest voor mogelijkheden en hulpmaatregelen van de overheid.

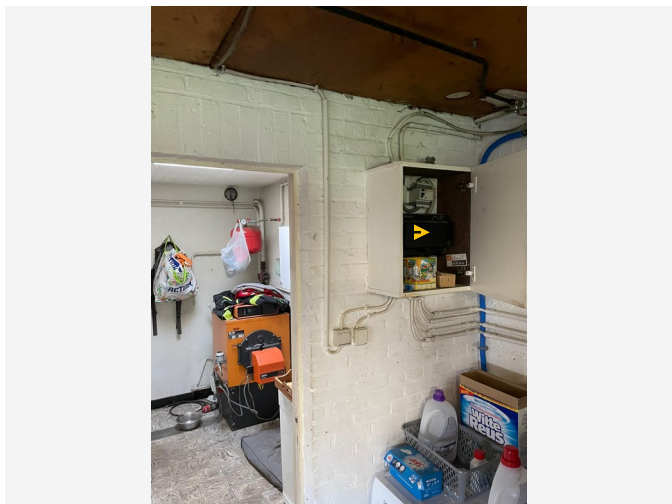
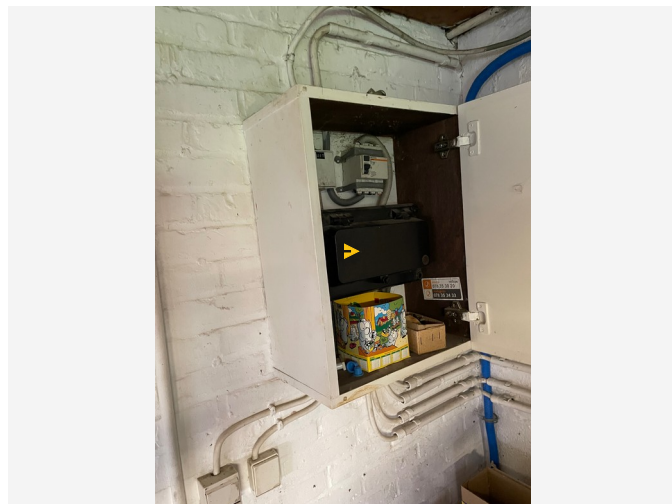
Het asbestmateriaal valt onder de mijlpaal van 2040.

| Eindbeoordeling materiaalisico | Laag materiaalisico en/of verlaagde kans op vezelvrijgave |

| Asbestsoort (vezeltype) | Crocidoliet aanwezig |
| Asbestconcentratie | Laag (< 50%) |
| Toestand van het materiaal | Onbeschadigd, niet verweerd |

| Opmerking | Bakeliet materiaal in de garage. |

- Zorg voor een veilig beheer. Vermijd het beschadigen van het asbestmateriaal. Controleer de toestand jaarlijks op wijzigingen.

- Eenvoudige handelingen: mag via doe-het-zelf of door werknemer(s) met opleidingsattest eenvoudige handelingen
Verwijder dit materiaal bij renovatie.
Gebruik FFP3-mondmasker, handschoenen, overall.
Materiaal niet gooien of breken.
Kijk op www.Limburg.net – asbest voor mogelijkheden en hulpmaatregelen van de overheid.

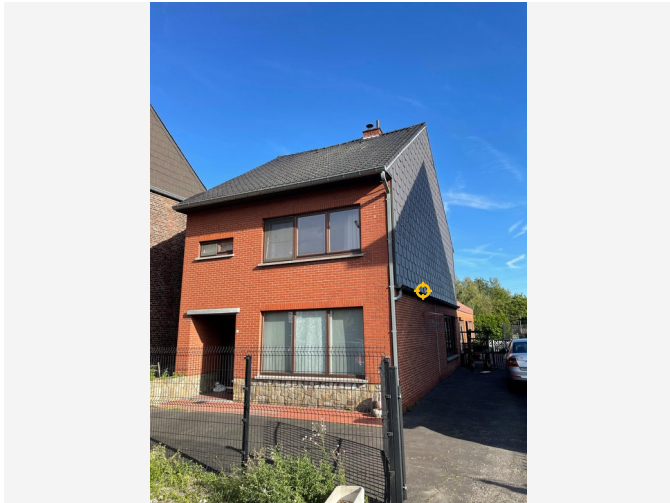
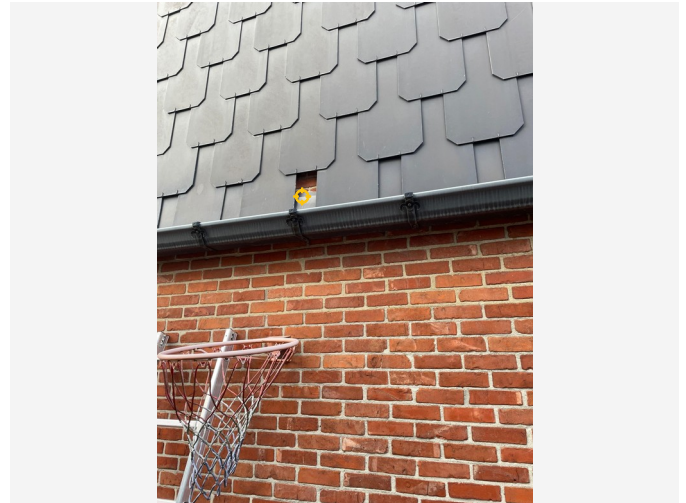
Geen asbest

| # | Type | Referentie | Resultaat |
|---|---|---|---|
| 3.1 | Puntmonster | 23-9339-142-M03 | Geen asbest |

| Opmerking | leien aan de zijkant van de woning. |

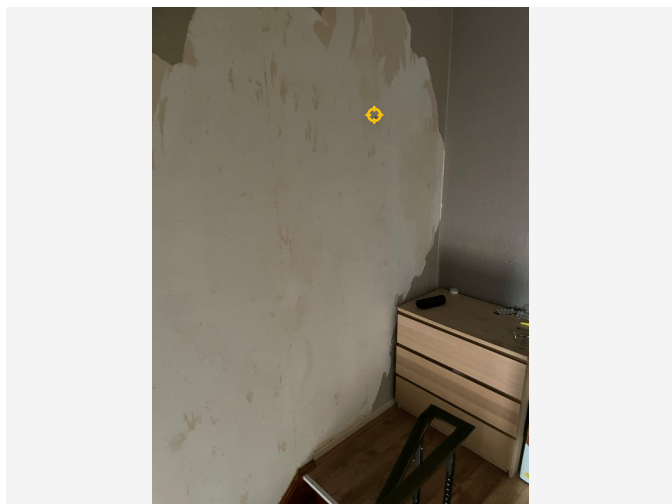
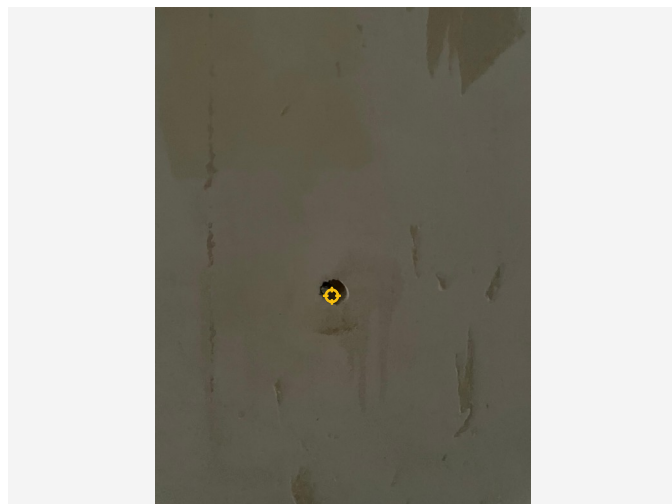
Fiche 4: pleister wand

Geen asbest

| # | Type | Referentie | Resultaat |
|---|---|---|---|
| 4.1 | Mengmonster | 23-9339-142-M01 | Geen asbest |

| Opmerking | Mengstaal van het pleister van de wand van de cv-ruimte, de kelderruimte gv (aansluitend bij de woonkamer en onder de trap, woonkamer (haard), trappenhal GV (aan de voordeur), trappenhal op het 1e verdiep. |

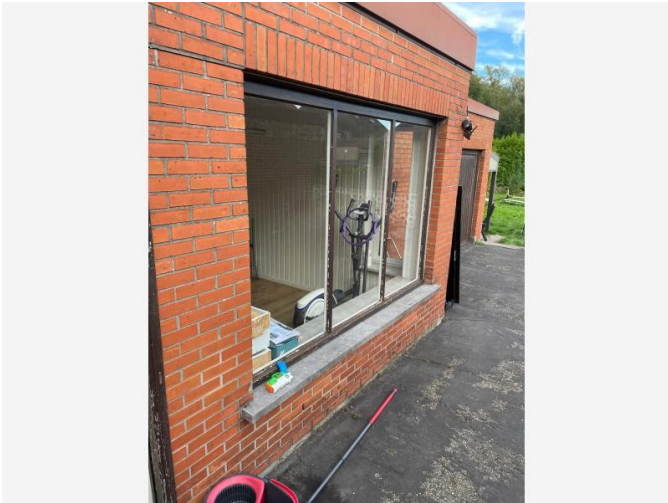
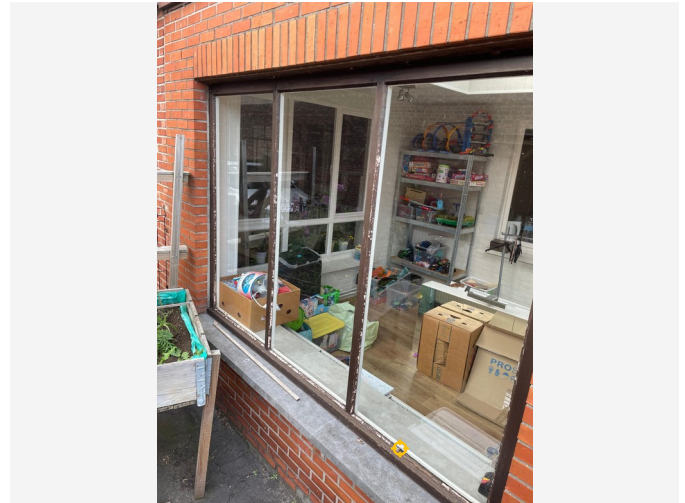
Geen asbest

| # | Type | Referentie | Resultaat |
|---|---|---|---|
| 5.1 | Puntmonster | 23-9339-142-M02 | Geen asbest |

| Opmerking | Mastiek van de ramen van de veranda. |
