Asbestinventarisatetest

Sledderlo 44, 3600 Genk

Attestnummer : 20240624-000013.000

Uitgegeven op : 24.06.2024

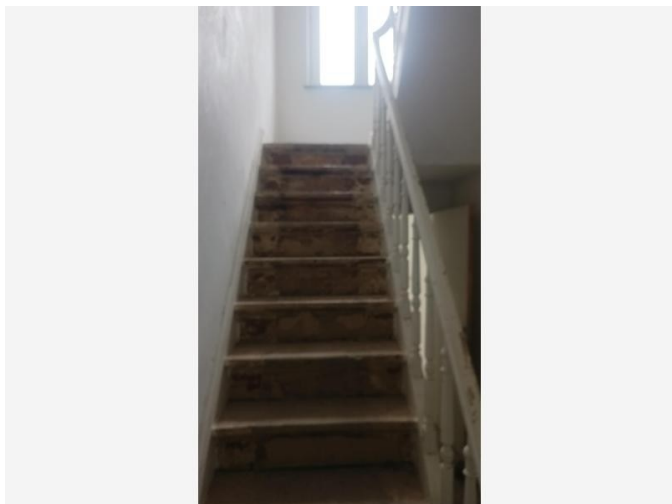
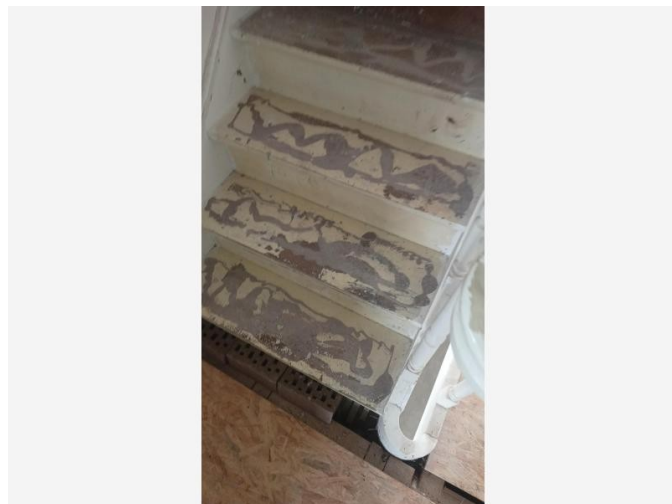
Eindbeoordeling materiaalrisico	Hoog materiaalrisico en/of hoge kans op vezelvrijgave
---------------------------------	---

Gebondenheid	Categorie 1: hechtgebonden in oorsprong
Asbestsoort (vezeltype)	Crocidoliet aanwezig
Asbestconcentratie	Laag (< 50%)
Afschermingsgraad van het gehele materiaal	Geheel of deels (ook) vrij aan de binnenlucht
Toestand van het materiaal	Matig beschadigd, matig verweerd

Beschrijving	Alle lijmresten woning
Omgeving	Binnen
Primaire drager	Vloer
Asbestmateriaal	In-situ afwerkingslagen - Lijmlaag
Bindmiddel van asbestmateriaal	Lijm
Gebondenheid op basis van bindmiddel	Hecht
Hoeveelheid (oppervlakte - dikte - aantal)	<ul style="list-style-type: none">• 10,00 m² - 0,20 mm - 1 stuk
Totaal volume	0,002 m ³
Eenvoudig bereikbaar	Ja
Bevestigingswijze	<ul style="list-style-type: none">• Verlijmd, ingegoten, versmeerd
Identificatiemethode	Vaststelling zonder monstername Motivatie: Op vraag van de eigenaar-opdrachtgever werd geen monstername uitgevoerd
Destructieve handeling voor identificatie	Nee
Opmerking	Hoeveelheid is een ruwe inschatting Deze toepassing is verdacht, er is geen staal van genomen, laat dit verder onderzoeken. Komt op meerder plaatsen voor

- Sluit de ruimte luchtdicht af en vermijd het betreden van de ruimte.
- Scherm in afwachting van verwijdering het asbestmateriaal af van luchtstromingen en verstoring: bijvoorbeeld door het te verpakken, te fixeren, af te dekken, signalisatie - afbakening aan te brengen, ...
- Verwijder dit asbestmateriaal zo snel mogelijk. Volg de toestand goed op.
- Voer bijkomende staalname(s) uit.

- Eenvoudige handelingen: enkel door erkend asbestverwijderaar
Laat deze werken uitvoeren door een erkend asbestverwijderaar.
Zij kunnen de gepaste verwijderings methode bepalen voor deze situatie.
Informeel u voldoende en wees op de hoogte van de risico's bij verwijdering.
Zorg er voor dat ALLE resten mee worden verwijderd en dat de bodem/vloer/ruimte volledig proper wordt achtergelaten

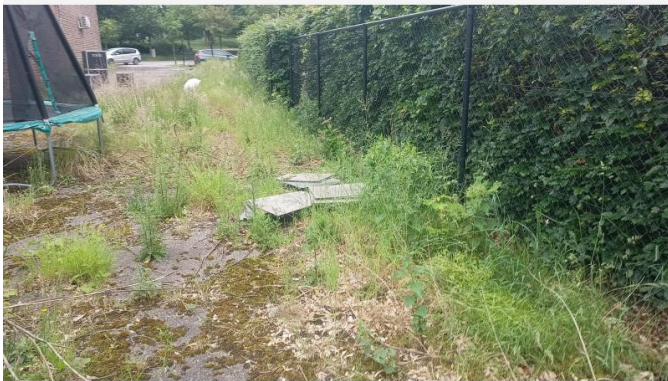
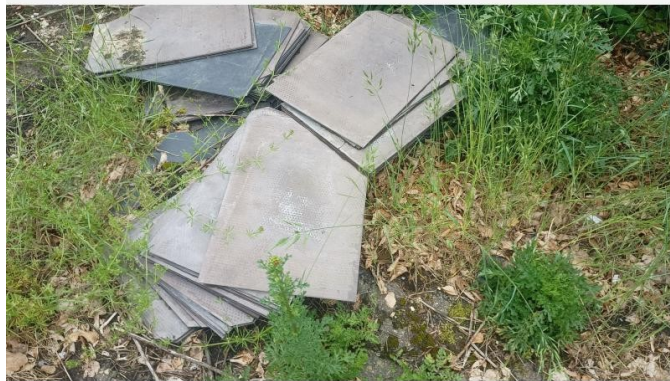
Beschrijving	Asbest afval buiten
Type afvalstof	Betreft stock-voorraad of gedemonteerde asbestmaterialen
Aanwezige resten	Op het terrein liggen op meerder plaatsen reststukken van de verschillende asbesttoepassingen. Laat het volledige perceel propermaken en al het afval verwijderen
Omgeving	Buiten
Primaire drager	Bodem
Asbestmaterialen	<ul style="list-style-type: none">• Dak- en gevelbekleding - Lei, shingle• Plaat, paneel, tablet - Generiek
Bindmiddel van asbestmateriaal	Cement
Gebondenheid op basis van bindmiddel	Hecht
Hoeveelheid (gewicht - aantal)	<ul style="list-style-type: none">• 100,00 kg - 1 stuk
Totaal gewicht	100,00 kg
Eenvoudig bereikbaar	Ja
Identificatiemethode	Vaststelling zonder monsternamen
Opmerking	Hoeveelheid is een ruwe inschatting

- Scherm in afwachting van verwijdering het asbestafval af van luchtstromingen en verstoring: bijvoorbeeld door het te verpakken, te fixeren, af te dekken, signalisatie - afbakening aan te brengen,
- Verwijder het asbestafval.
- Vermijd het bewerken of het intensief betreden (belopen, rijden, ...) van de verontreinigde zone. Is dit niet mogelijk vraag dan advies aan een erkend bodemsaneringsdeskundige voor verdere maatregelen.

- Eenvoudige handelingen: mag via doe-het-zelf of door werknemer(s) met opleidingsattest eenvoudige handelingen
"Laat u bijstaan door een erkend asbestverwijderaar vooraleer u aan de werken begint. Volg de nodige richtlijnen en gebruik de nodige PBM's.

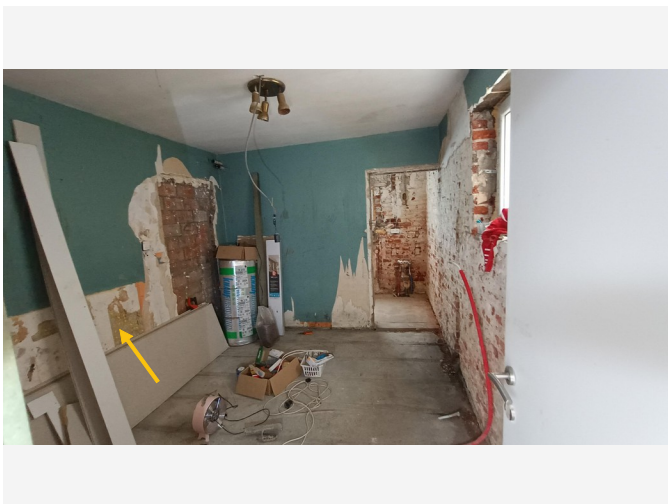
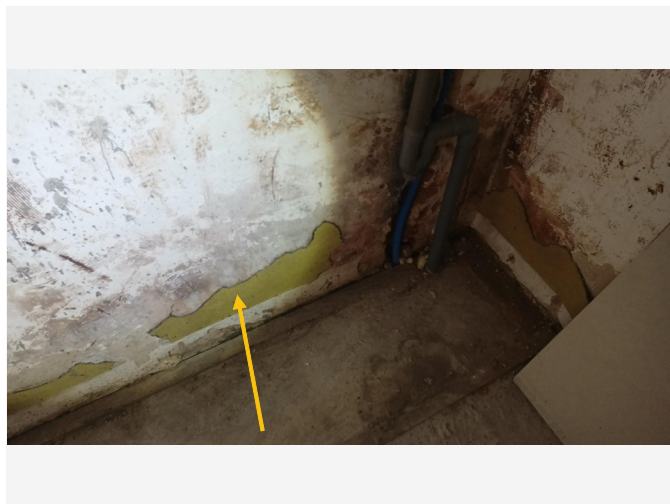
Eindbeoordeling materiaalrisico	Hoog materiaalrisico en/of hoge kans op vezelvrijgave
---------------------------------	---

Gebondenheid	Categorie 1: hechtgebonden in oorsprong
Asbestsoort (vezeltype)	Crocidoliet aanwezig
Asbestconcentratie	Laag (< 50%)
Afschermingsgraad van het gehele materiaal	Geheel of deels (ook) vrij aan de binnenlucht
Toestand van het materiaal	Matig beschadigd, matig verweerd

Beschrijving	Resten oud muurzeil achterbouw
Omgeving	Binnen
Primaire drager	Binnenwand
Asbestmateriaal	Prefab - afwerking - Vloerzeil
Bindmiddel van asbestmateriaal	Kunststof of -hars
Gebondenheid op basis van bindmiddel	Hecht
Hoeveelheid (oppervlakte - aantal)	<ul style="list-style-type: none">• 5,00 m² - 1 stuk
Totale oppervlakte	5,00 m ²
Eenvoudig bereikbaar	Ja
Bevestigingswijze	<ul style="list-style-type: none">• Verlijmd, ingegoten, versmeerd• Onbekend
Identificatiemethode	Vaststelling zonder monstername Motivatie: Op vraag van de eigenaar-opdrachtgever werd geen monstername uitgevoerd
Destructieve handeling voor identificatie	Nee
Opmerking	Hoeveelheid is een ruwe inschatting Deze toepassing is verdacht, er is geen staal van genomen, laat dit verder onderzoeken.

- Scherm in afwachting van verwijdering het asbestmateriaal af van luchtstromingen en verstoring: bijvoorbeeld door het te verpakken, te fixeren, af te dekken, signalisatie - afbakening aan te brengen, ...
- Verwijder dit asbestmateriaal zo snel mogelijk. Volg de toestand goed op.
- Voer bijkomende staalname(s) uit.

- Eenvoudige handelingen: enkel door erkend asbestverwijderaar
Laat deze werken uitvoeren door een erkend asbestverwijderaar.
Zij kunnen de gepaste verwijderings methode bepalen voor deze situatie.
Informeel u voldoende en wees op de hoogte van de risico's bij verwijdering.
Zorg er voor dat ALLE resten mee worden verwijderd en dat de bodem/vloer/ruimte volledig proper wordt achtergelaten
Meer info zie: <https://ovam.vlaanderen.be/voorzorgsmaatregelen-bij-asbestverwijdering> en de toelichtingen

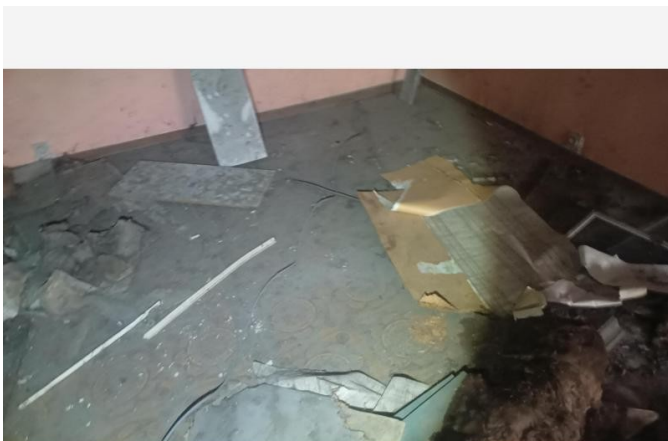
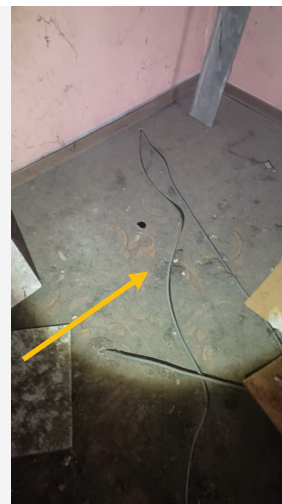
Eindbeoordeling materiaalrisico	Hoog materiaalrisico en/of hoge kans op vezelvrijgave
---------------------------------	---

Gebondenheid	Categorie 2: niet-hechtgebonden met matrix
Asbestsoort (vezeltype)	Alleen chrysotiel
Asbestconcentratie	Hoog ($\geq 50\%$)
Afschermingsgraad van het gehele materiaal	Geheel of deels (ook) vrij aan de binnenlucht
Toestand van het materiaal	Matig beschadigd, matig verweerd

Beschrijving	Vloerzeil verdiep achterbouw
Omgeving	Binnen
Primaire drager	Vloer
Asbestmateriaal	Prefab - afwerking - Vloerzeil
Bindmiddel van asbestmateriaal	Karton - papier - viltachtig
Gebondenheid op basis van bindmiddel	Niet-hechtgebonden
Hoeveelheid (oppervlakte - aantal)	<ul style="list-style-type: none"> • 63,00 m² - 1 stuk
Totale oppervlakte	63,00 m ²
Eenvoudig bereikbaar	Ja
Bevestigingswijze	<ul style="list-style-type: none"> • Onbekend
Identificatiemethode	<p>Vaststelling zonder monstername</p> <p>Motivatie: Op vraag van de eigenaar-opdrachtgever werd geen monstername uitgevoerd</p>
Destructieve handeling voor identificatie	Nee
Opmerking	<p>Hoeveelheid is een ruwe inschatting, door de beperkingen is het niet duidelijk waar dit vloerzeil zich overal bevind.</p> <p>Let op we spreken hier enkel over de bovenste laag vloerzeil (tenzij anders vermeld): onder deze vloerzeilen kunnen mogelijks nog asbesthoudende vloerzeilen of lijmlagen zijn aangebracht. Laat dit verder onderzoeken</p>

- Sluit de ruimte luchtdicht af en vermijd het betreden van de ruimte.
- Scherm in afwachting van verwijdering het asbestmateriaal af van luchtstromingen en verstoring: bijvoorbeeld door het te verpakken, te fixeren, af te dekken, signalisatie - afbakening aan te brengen, ...
- Verwijder dit asbestmateriaal zo snel mogelijk. Volg de toestand goed op.
- Voer bijkomende staalname(s) uit.

- Hermetische zone (erkend asbestverwijderaar)
Laat deze werken uitvoeren door een erkend asbestverwijderaar.
Zij kunnen de gepaste verwijderings methode bepalen voor deze situatie.
Informeel u voldoende en wees op de hoogte van de risico's bij verwijdering.
Zorg er voor dat ALLE resten mee worden verwijderd en dat de bodem/vloer/ruimte volledig proper wordt

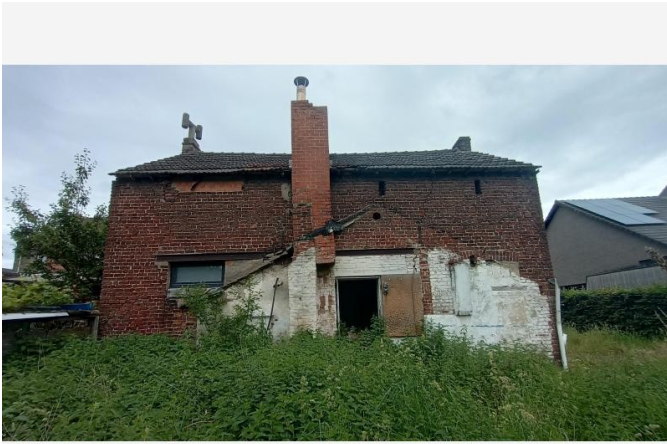
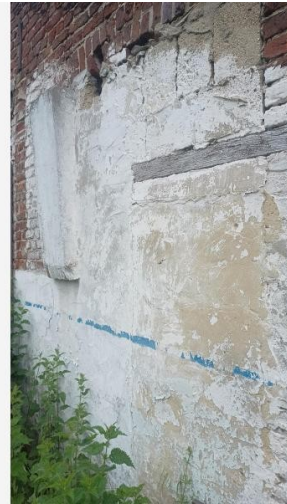
Eindbeoordeling materiaalrisico	Hoog materiaalrisico en/of hoge kans op vezelvrijgave
---------------------------------	---

Beschrijving	Pleisterwerk muur achterbouw
Omgeving	Grenst aan binnen- en buitenlucht
Primaire drager	Binnenwand
Asbestmateriaal	In-situ afwerkingslagen - Pleisterwerk (wand, plafond, ...)
Bindmiddel van asbestmateriaal	Gips - kalk
Gebondenheid op basis van bindmiddel	Niet-hechtgebonden
Hoeveelheid (oppervlakte - dikte - aantal)	<ul style="list-style-type: none">• 60,00 m² - 0,98 cm - 1 stuk
Totaal volume	0,588 m ³
Eenvoudig bereikbaar	Ja
Bevestigingswijze	<ul style="list-style-type: none">• Verlijmd, ingegoten, versmeerd
Identificatiemethode	Vaststelling zonder monstername Motivatie: Op vraag van de eigenaar-opdrachtgever werd geen monstername uitgevoerd
Destructieve handeling voor identificatie	Nee
Opmerking	Hoeveelheid is een ruwe inschatting Deze toepassing is verdacht, er is geen staal van genomen, laat dit verder onderzoeken.

- Scherm in afwachting van verwijdering het asbestmateriaal af van luchtstromingen en verstoring: bijvoorbeeld door het te verpakken, te fixeren, af te dekken, signalisatie - afbakening aan te brengen, ...
- Verwijder dit asbestmateriaal zo snel mogelijk. Volg de toestand goed op.
- Voer bijkomende staalname(s) uit.

- Eenvoudige handelingen: enkel door erkend asbestverwijderaar
Laat deze werken uitvoeren door een erkend asbestverwijderaar.

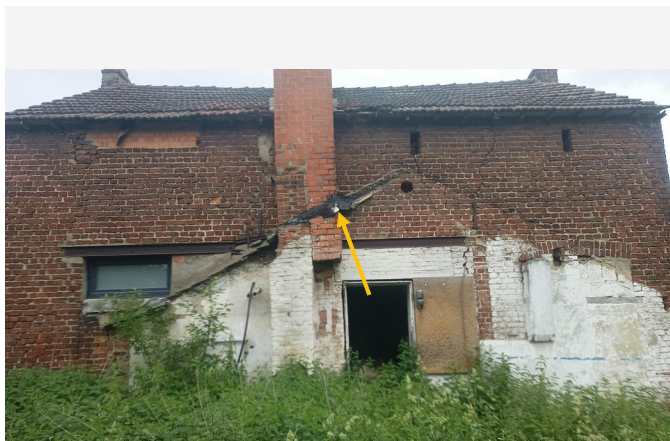
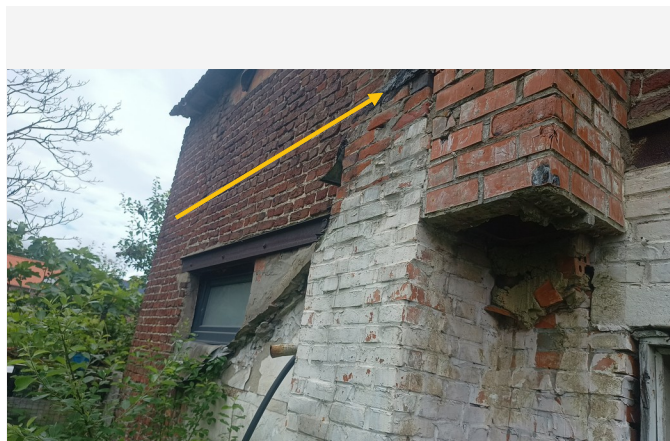
Beschrijving	Teer resten buitengevel achterbouw
Omgeving	Buiten
Primaire drager	Wand buitenschil
Asbestmateriaal	In-situ afwerkingslagen - Smeerlaag
Bindmiddel van asbestmateriaal	Bitumen (roofing, teer, asfalt)
Gebondenheid op basis van bindmiddel	Hecht
Hoeveelheid (oppervlakte - dikte - aantal)	• 0,50 m ² - 2,00 cm - 1 stuk
Totaal volume	0,01 m ³
Eenvoudig bereikbaar	Ja
Bevestigingswijze	• Verlijmd, ingegoten, versmeerd
Identificatiemethode	Vaststelling zonder monstername Motivatie: Op vraag van de eigenaar-opdrachtgever werd geen monstername uitgevoerd
Destructieve handeling voor identificatie	Nee
Opmerking	Hoeveelheid is een ruwe inschatting Deze toepassing is verdacht, er is geen staal van genomen, laat dit verder onderzoeken.

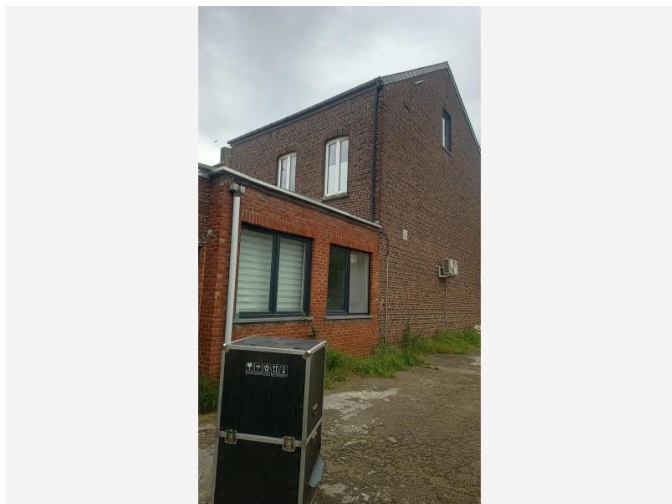
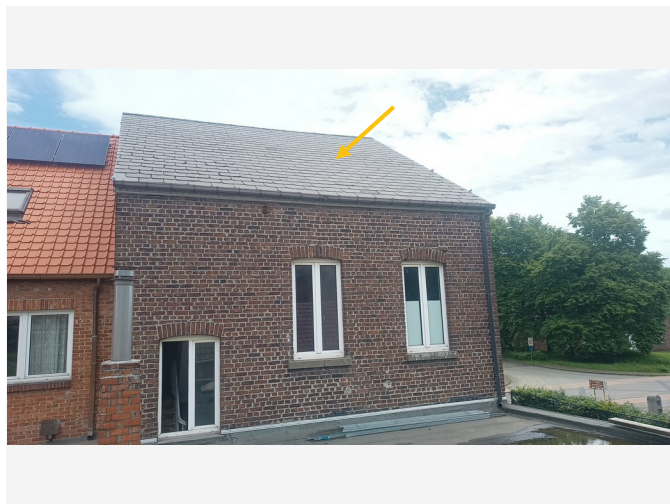
Beschrijving	Leien dak woning
Omgeving	Buiten
Primaire drager	Schuin dak
Asbestmateriaal	Dak- en gevelbekleding - Lei, shingle
Bindmiddel van asbestmateriaal	Cement
Gebondenheid op basis van bindmiddel	Hecht
Hoeveelheid (oppervlakte - aantal)	<ul style="list-style-type: none">• 115,00 m² - 1 stuk
Totale oppervlakte	115,00 m ²
Eenvoudig bereikbaar	Ja
Bevestigingswijze	<ul style="list-style-type: none">• Geschroefd• Genageld, geniet
Identificatiemethode	Vaststelling zonder monsternamen
Destructieve handeling voor identificatie	Nee
Opmerking	Hoeveelheid is een ruwe inschatting. Let op: op het terrein of in het gebouw kunnen nog reserve leien of afvalstukken liggen

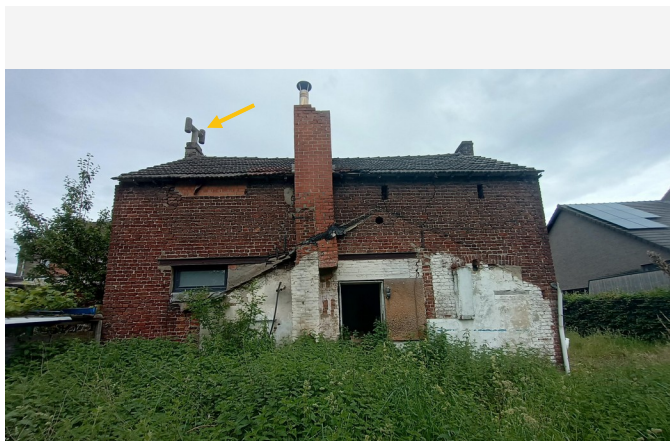
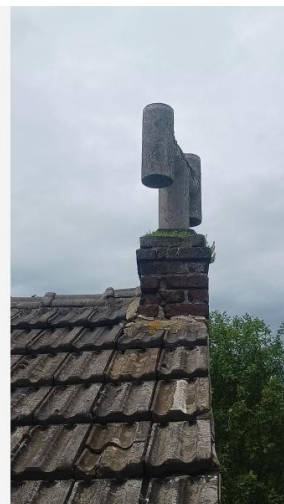
Beschrijving	Rookgasafvoer dak achterbouw
Omgeving	Buiten
Primaire drager	HVAC infrastructuur en uitrusting
Asbestmateriaal	Rookgaskanaal
Bindmiddel van asbestmateriaal	Cement
Gebondenheid op basis van bindmiddel	Hecht
Hoeveelheid (lengte - omtrek - dikte - aantal)	<ul style="list-style-type: none">• 1,50 m - 45,00 cm - 0,98 cm - 1 stuk
Totaal volume	0,007 m ³
Eenvoudig bereikbaar	Ja
Bevestigingswijze	<ul style="list-style-type: none">• Geklemd• Verlijmd, ingegoten, versmeerd
Identificatiemethode	Vaststelling zonder monsternamen
Destructieve handeling voor identificatie	Nee
Opmerking	Hoeveelheid is een ruwe inschatting.

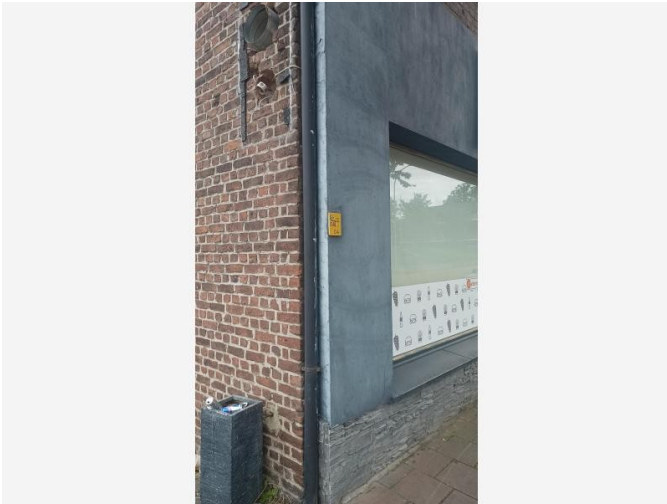
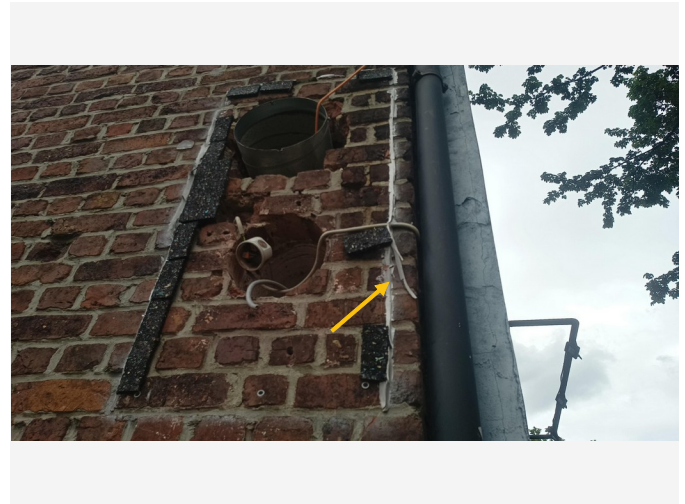
Beschrijving	Kit randen buitengevel
Omgeving	Buiten
Primaire drager	Wand buitenschil
Asbestmateriaal	In-situ afwerkingslagen - Pasta, stopverf, voegsel, stopsel, vulsel, mastiek, kitten, ...
Bindmiddel van asbestmateriaal	Kitten, mastiek, pasta
Gebondenheid op basis van bindmiddel	Hecht
Hoeveelheid (gewicht - aantal)	<ul style="list-style-type: none">• 2,00 kg - 1 stuk
Totaal gewicht	2,00 kg
Eenvoudig bereikbaar	Ja
Bevestigingswijze	<ul style="list-style-type: none">• Verlijmd, ingegoten, versmeerd
Identificatiemethode	Vaststelling zonder monsternamen
Destructieve handeling voor identificatie	Nee
Opmerking	Hoeveelheid is een ruwe inschatting Deze toepassing is verdacht, er is geen staal van genomen, laat dit verder onderzoeken.

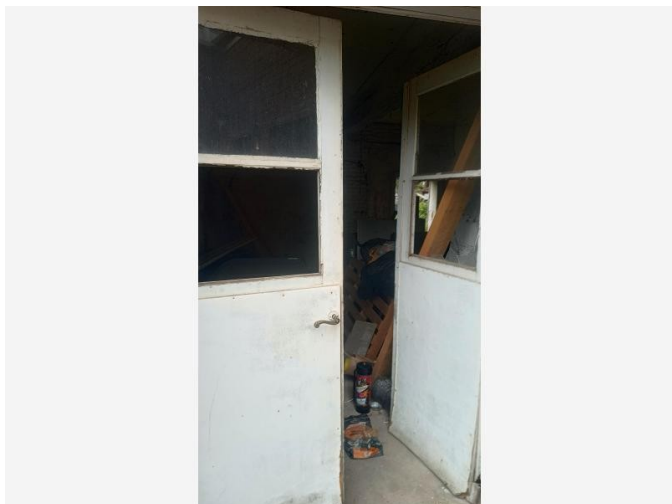
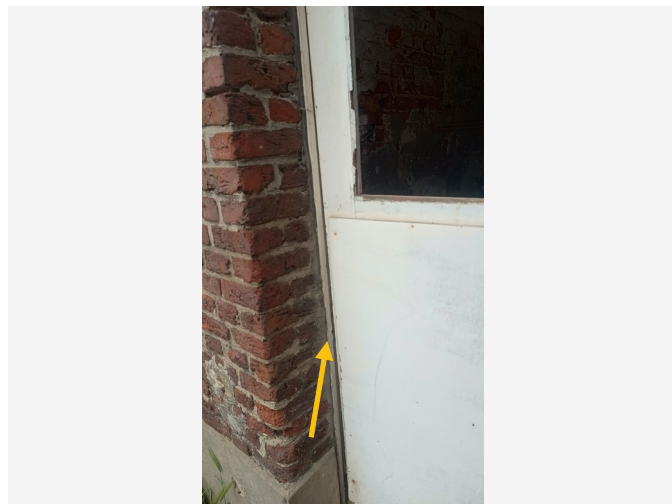
Beschrijving	Kit rondom de vensters achterbouw
Omgeving	Buiten
Primaire drager	Wandopening verticaal (raam, deur, ...)
Asbestmateriaal	In-situ afwerkingslagen - Pasta, stopverf, voegsel, stopsel, vulsel, mastiek, katten, ...
Bindmiddel van asbestmateriaal	Kitten, mastiek, pasta
Gebondenheid op basis van bindmiddel	Hecht
Hoeveelheid (gewicht - aantal)	<ul style="list-style-type: none">• 0,50 kg - 1 stuk
Totaal gewicht	0,50 kg
Eenvoudig bereikbaar	Ja
Bevestigingswijze	<ul style="list-style-type: none">• Verlijmd, ingegoten, versmeerd
Identificatiemethode	Vaststelling zonder monsternamen
Destructieve handeling voor identificatie	Nee
Opmerking	<p>Hoeveelheid is een ruwe inschatting.</p> <p>Deze kit bevindt zich tussen de muur en het profiel van het venster.</p> <p>Deze toepassing is verdacht, er is geen staal van genomen, laat dit verder onderzoeken.</p>

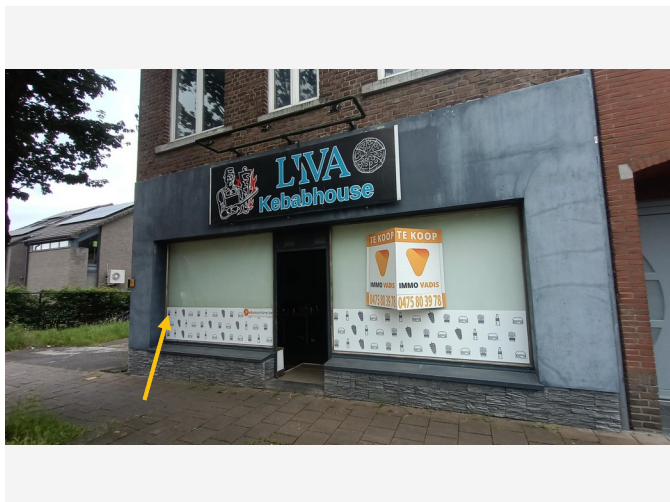
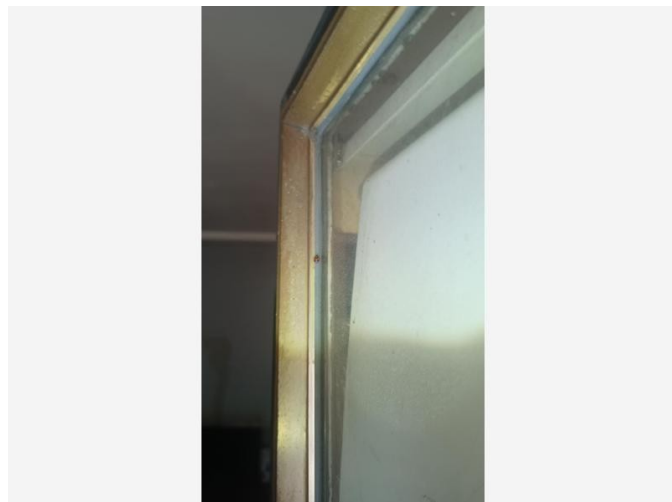
Beschrijving	Kit tussen glas en profiel venster voorgevel
Omgeving	Grenst aan binnen- en buitenlucht
Primaire drager	Wandopening verticaal (raam, deur, ...)
Asbestmateriaal	In-situ afwerkingslagen - Pasta, stopverf, voegsel, stopsel, vulsel, mastiek, kitten, ...
Bindmiddel van asbestmateriaal	Kitten, mastiek, pasta
Gebondenheid op basis van bindmiddel	Hecht
Hoeveelheid (gewicht - aantal)	<ul style="list-style-type: none">• 2,00 kg - 1 stuk
Totaal gewicht	2,00 kg
Eenvoudig bereikbaar	Ja
Bevestigingswijze	<ul style="list-style-type: none">• Verlijmd, ingegoten, versmeerd
Identificatiemethode	Vaststelling zonder monsternamen
Destructieve handeling voor identificatie	Nee
Opmerking	<p>Hoeveelheid is een ruwe inschatting</p> <p>De kit rand bevindt zich tussen de glasplaat en het profiel</p> <p>Deze toepassing is verdacht, er is geen staal van genomen, laat dit verder onderzoeken.</p>

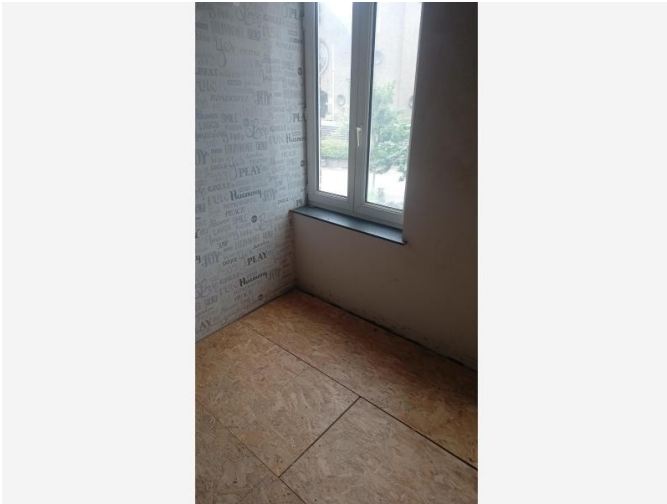
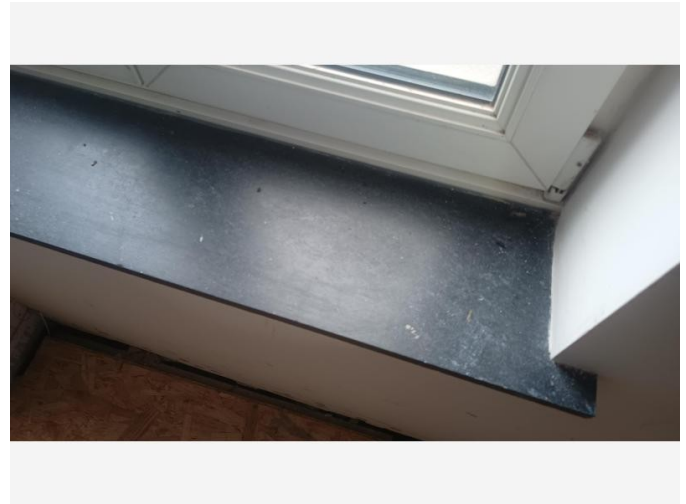
Beschrijving	Vensterbank binnen
Omgeving	Binnen
Primaire drager	Wandopening verticaal (raam, deur, ...)
Asbestmateriaal	Plaat, paneel, tablet - Type Massal
Bindmiddel van asbestmateriaal	Cement
Gebondenheid op basis van bindmiddel	Hecht
Hoeveelheid (oppervlakte - dikte - aantal)	<ul style="list-style-type: none">• 0,20 m² - 2,00 cm - 3 stuks
Totaal volume	0,012 m ³
Eenvoudig bereikbaar	Ja
Bevestigingswijze	<ul style="list-style-type: none">• Onbekend
Identificatiemethode	Vaststelling zonder monstername
Destructieve handeling voor identificatie	Nee
Opmerking	Hoeveelheid is een ruwe inschatting

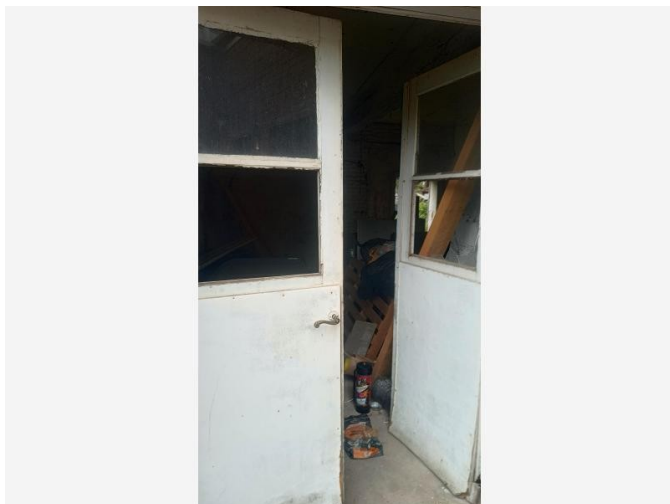
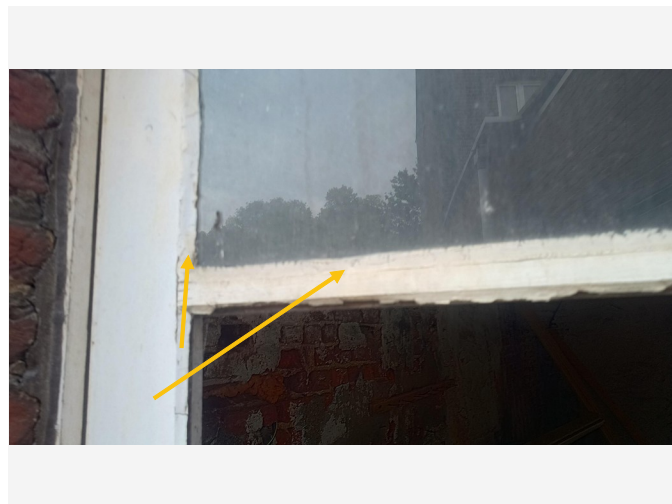
Beschrijving	Stopverf houten vensters achterbouw
Omgeving	Buiten
Primaire drager	Wandopening verticaal (raam, deur, ...)
Asbestmateriaal	In-situ afwerkingslagen - Pasta, stopverf, voegsel, stopsel, vulsel, mastiek, katten, ...
Bindmiddel van asbestmateriaal	Kitten, mastiek, pasta
Gebondenheid op basis van bindmiddel	Hecht
Hoeveelheid (gewicht - aantal)	<ul style="list-style-type: none">• 0,50 kg - 1 stuk
Totaal gewicht	0,50 kg
Eenvoudig bereikbaar	Ja
Bevestigingswijze	<ul style="list-style-type: none">• Verlijmd, ingegoten, versmeerd
Identificatiemethode	Vaststelling zonder monstername
Destructieve handeling voor identificatie	Nee
Opmerking	Hoeveelheid is een ruwe inschatting Deze toepassing is verdacht, er is geen staal van genomen, laat dit verder onderzoeken.

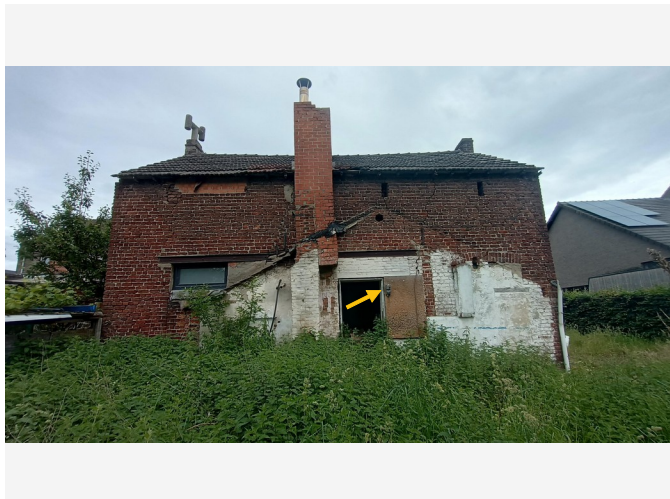
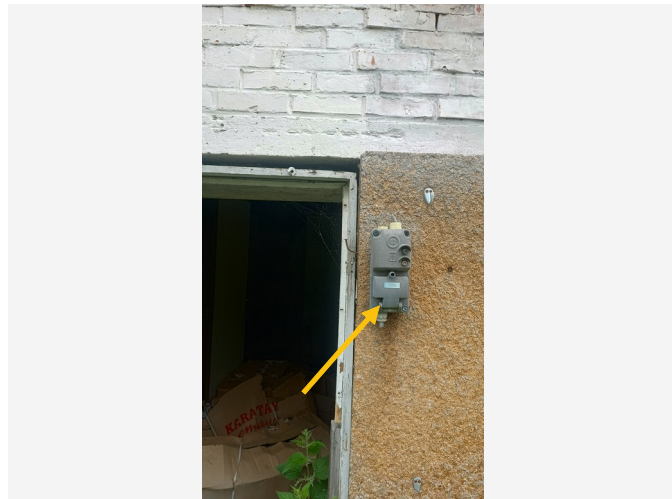
Beschrijving	Bakeliet (schakelaar, elektrische apparatuur, ...)
Omgeving	Grenst aan binnen- en buitenlucht
Primaire drager	Communicatie en elektrische infrastructuur en uitrusting
Asbestmateriaal	Plaat, paneel, tablet - Type Bakeliet
Bindmiddel van asbestmateriaal	Kunststof of -hars
Gebondenheid op basis van bindmiddel	Hecht
Hoeveelheid (oppervlakte - dikte - aantal)	• 0,10 m ² - 0,50 cm - 1 stuk
Totaal volume	< 0,001 m ³
Eenvoudig bereikbaar	Ja
Bevestigingswijze	• Onbekend
Identificatiemethode	Vaststelling zonder monstername
Destructieve handeling voor identificatie	Nee
Opmerking	<p>Hoeveelheid onbekend: dit is een ruwe schatting.</p> <p>Bakeliet is een harde, iets brosse kunststof met een bruinzwarte kleur of witte kleur.</p> <p>Schakelaars, oude meterkasten of andere elektriciteit toepassingen die deze kleur hebben kunnen asbest bevatten..</p> <p>Ook radiatorcransen, deurklinken van dit type zijn mogelijkst asbesthoudend.</p> <p>Deze toepassingen komen (mogelijks) op verschillende plaatsen in de woning voor.</p> <p>Controller de volledige woning en zorg dat alle bakelieten toepassingen verwijderd worden...</p>

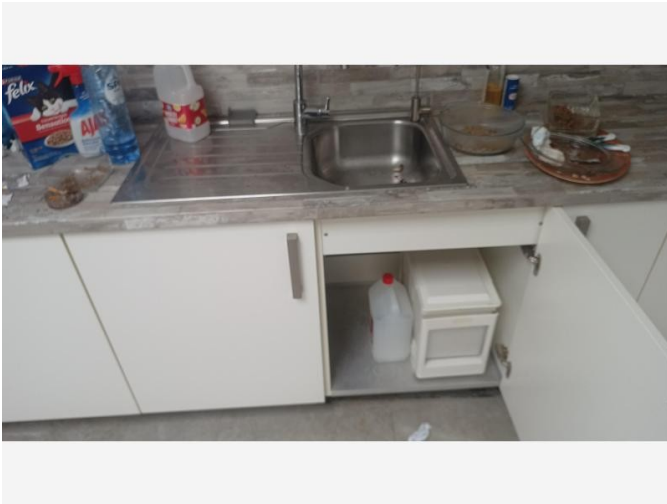
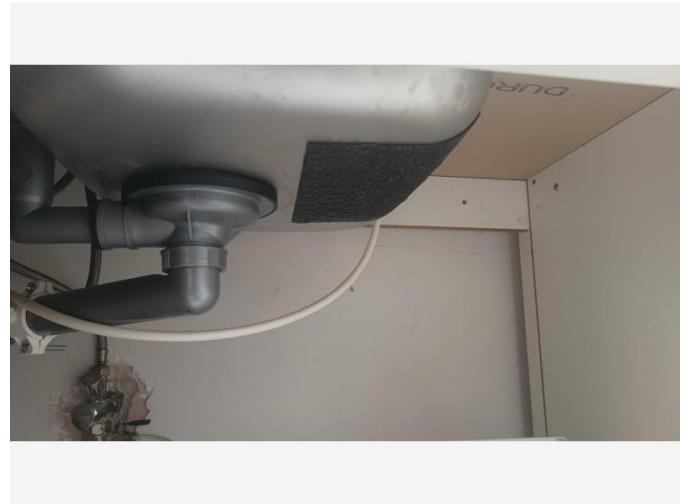
Beschrijving	Antidreun pompbak keuken
Omgeving	Binnen
Primaire drager	Inrichting (meubilair, ...)
Asbestmateriaal	antidruen
Bindmiddel van asbestmateriaal	Bitumen (roofing, teer, asfalt)
Gebondenheid op basis van bindmiddel	Hecht
Hoeveelheid (gewicht - aantal)	<ul style="list-style-type: none">• 0,25 kg - 1 stuk
Totaal gewicht	0,25 kg
Eenvoudig bereikbaar	Ja
Bevestigingswijze	<ul style="list-style-type: none">• Verlijmd, ingegoten, versmeerd
Identificatiemethode	Vaststelling zonder monstername
Destructieve handeling voor identificatie	Nee
Opmerking	<p>Hoeveelheid is een ruwe inschatting</p> <p>Deze toepassing is verdacht, er is geen staal van genomen, laat dit verder onderzoeken.</p>

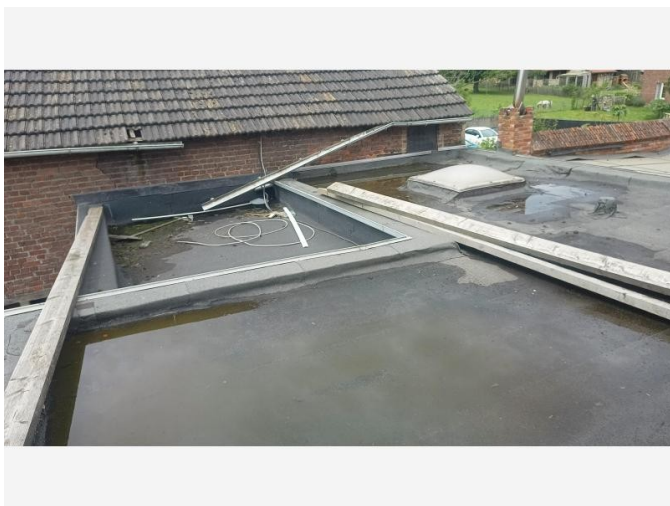
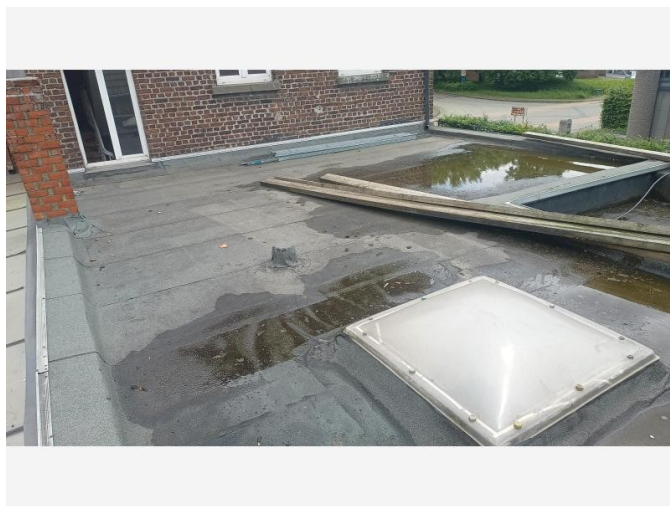
Fiche 27: Roofing platdak

Geen asbest
