# Asbestinventarisatetest

Kolderbosstraat 12, 3600 Genk

Attestnummer : 20240405-000073.000

Uitgegeven op : 05.04.2024

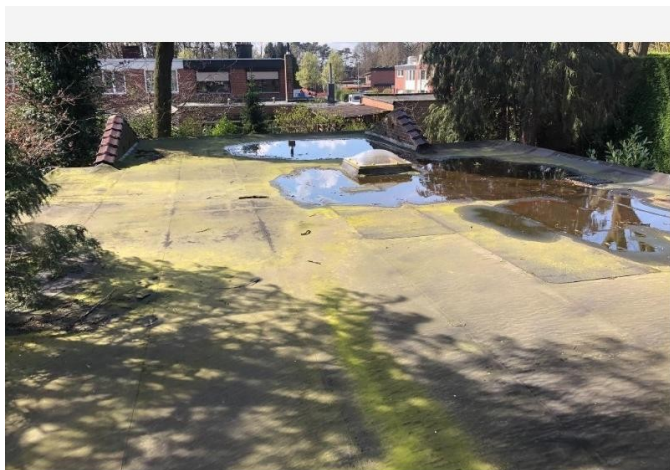
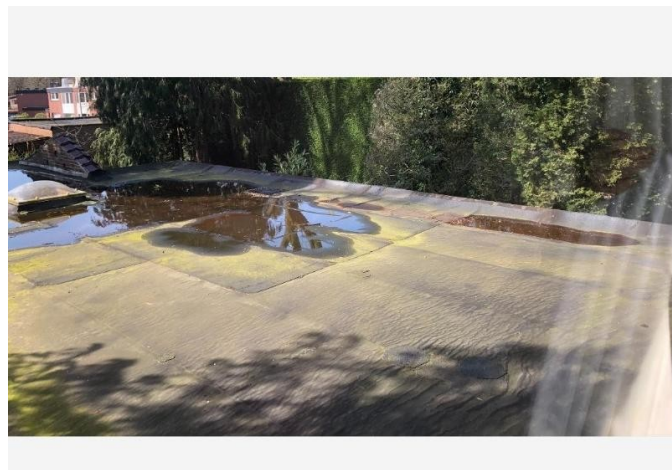
Het asbestmateriaal valt onder de mijlpaal van 2040.

Eindbeoordeling materiaalrisico	Laag materiaalrisico en/of verlaagde kans op vezelvrijgave
---------------------------------	--

Gebondenheid	Categorie 1: hechtgebonden in oorsprong
Asbestsoort (vezeltype)	Alleen chrysotiel
Asbestconcentratie	Laag (< 50%)
Afschermingsgraad van het gehele materiaal	Geheel of deels vrij aan de buitenlucht
Toestand van het materiaal	Licht beschadigd, licht verweerd. Intact materiaal type Pical – asbestboard of categorie III 'gebondenheid'

Beschrijving	Roofing - geen info vervangen na 2000
Omgeving	Buiten
Primaire drager	Plat dak

<b>Asbestmateriaal</b>	Dak- en gevelbekleding - Roofing
<b>Bindmiddel van asbestmateriaal</b>	Bitumen (roofing, teer, asfalt)
<b>Gebondenheid op basis van bindmiddel</b>	Hecht
<b>Hoeveelheid (oppervlakte - aantal)</b>	<ul style="list-style-type: none"> <li>• 115,00 m<sup>2</sup> - 1 stuk</li> </ul>
<b>Totale oppervlakte</b>	115,00 m <sup>2</sup>
<b>Eenvoudig bereikbaar</b>	Ja
<b>Bevestigingswijze</b>	<ul style="list-style-type: none"> <li>• Verlijmd, ingegoten, versmeerd</li> </ul>
<b>Identificatiemethode</b>	<p>Vaststelling zonder monsternamen</p> <p>Motivatie: Groot risico op structurele gevolgschade (lekschade, werking installatie,...)</p>
<b>Destructieve handeling voor identificatie</b>	Nee
<b>Opmerking</b>	<p>geschatte opp.</p> <p>Er is geen documentatie beschikbaar dat de volledige roofing geplaatst of vervangen is na 2000. Er was geen staalname mogelijk van eventuele onderliggende lagen bitumen of lijm. Indien een staalname tot op de primaire drager zou gebeuren, is er namelijk risico op waterinfiltratie.</p> <p>Er kan met andere woorden geen uitspraak gedaan worden over de al dan niet asbesthoudendheid van onderliggende lagen. Bij renovatie of werken aan het plat dak dient dit attest voorgelegd te worden aan de aannemer en is verdere staalname van onderliggende lagen noodzakelijk alvorens werken uit te voeren aan het plat dak.</p>

- Zorg voor een veilig beheer. Vermijd het beschadigen van het asbestmateriaal. Controleer de toestand jaarlijks op wijzigingen.
- Zorg voor een veilig beheer en verwijder dit asbestmateriaal wanneer het bij werken eenvoudig bereikbaar wordt. Controleer de toestand jaarlijks op wijzigingen.
- Hemelwater dat afspoelt van asbestcement daken of gevels kan asbestdeeltjes bevatten. Gebruik het enkel voor gesloten circuits (bv. spoelen toiletten). Reinig na het vervangen van het dak of de gevel de dakgoten en regenwaterput of -ton om asbesthoudend sediment of slib te verwijderen

- Eenvoudige handelingen: mag via doe-het-zelf of door werknemer(s) met opleidingsattest eenvoudige handelingen  
Dit is een hechtgebonden asbest buitentoepassing.

Dit asbestmateriaal mag enkel zelf verwijderd worden als ze zonder breken losgemaakt kan worden.

Asbesttoepassingen die te veel verweerd zijn, gebroken zijn, in een slechte staat zijn of breken onder hun eigen gewicht tijdens de afbraak, dienen verwijderd te worden door een erkend asbestverwijderaar.

3. Beschermkledij dragen tijdens de werken, mondmasker P3, ...
4. Bevochtig eerst de asbesttoepassing. Dit om vezelverspreiding tegen te gaan.

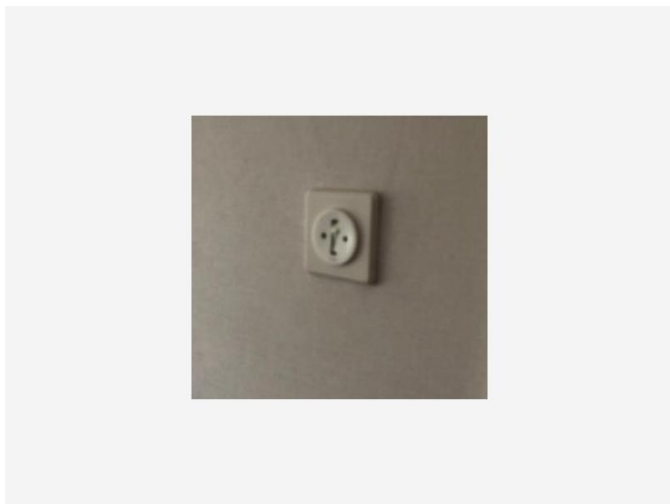
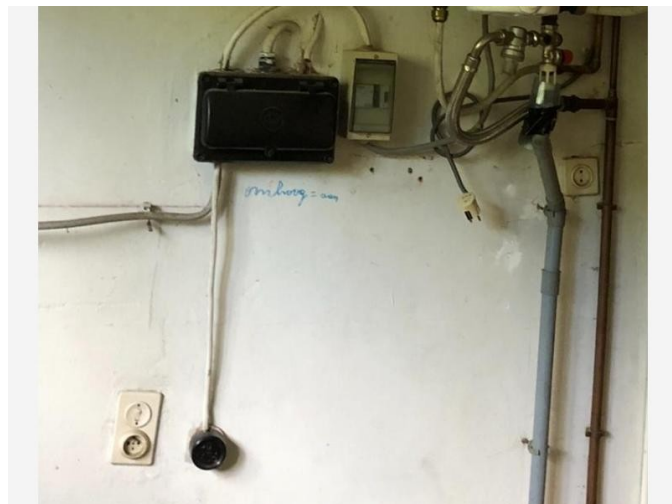
Het asbestmateriaal valt onder de mijlpaal van 2040.

Eindbeoordeling materiaalrisico	Laag materiaalrisico en/of verlaagde kans op vezelvrijgave
---------------------------------	--

Gebondenheid	Categorie 1: hechtgebonden in oorsprong
Asbestsoort (vezeltype)	Crocidoliet aanwezig
Asbestconcentratie	Laag (< 50%)
Afschermingsgraad van het gehele materiaal	Geheel of deels (ook) vrij aan binnenluchtstromen
Toestand van het materiaal	Onbeschadigd, niet verweerd

Beschrijving	Elektriciteit Bakeliet
Omgeving	Binnen
Primaire drager	Communicatie en elektrische infrastructuur en uitrusting
Asbestmateriaal	Plaat, paneel, tablet - Type Bakeliet
Bindmiddel van asbestmateriaal	Kunststof of -hars
Gebondenheid op basis van bindmiddel	Hecht
Hoeveelheid (oppervlakte - dikte - aantal)	• 0,05 m <sup>2</sup> - 0,50 cm - 23 stuks
Totaal volume	0,006 m <sup>3</sup>

<b>Eenvoudig bereikbaar</b>	Ja
<b>Bevestigingswijze</b>	<ul style="list-style-type: none"><li>• Geschroefd</li></ul>
<b>Identificatiemethode</b>	Vaststelling zonder monstername
<b>Destructieve handeling voor identificatie</b>	Nee
<b>Opmerking</b>	Schakelaars, stopcontacten, verdeelkasten.

- Zorg voor een veilig beheer. Vermijd het beschadigen van het asbestmateriaal. Controleer de toestand jaarlijks op wijzigingen.
- Zorg voor een veilig beheer en verwijder dit asbestmateriaal wanneer het bij werken eenvoudig bereikbaar wordt. Controleer de toestand jaarlijks op wijzigingen.

- Eenvoudige handelingen: mag via doe-het-zelf of door werknemer(s) met opleidingsattest eenvoudige handelingen  
Schakelaars kunnen eenvoudig losgeschroefd worden, Een electriciteitskast door een EH opgeleid techniek personeel 8 u basis asbest.  
Tellerkast dient door de netbeheerder vervangen te worden.

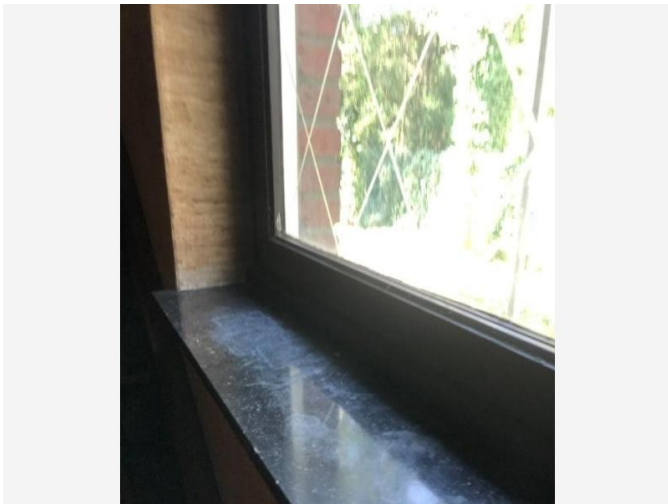
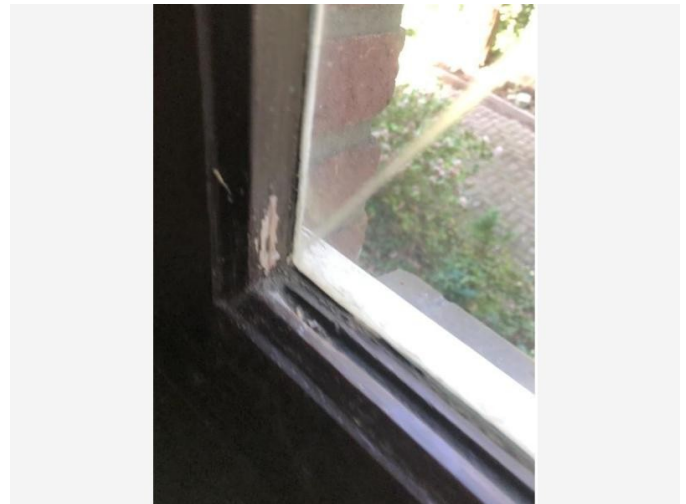
Het asbestmateriaal valt onder de mijlpaal van 2040.

Eindbeoordeling materiaalrisico	Laag materiaalrisico en/of verlaagde kans op vezelvrijgave
---------------------------------	--

Gebondenheid	Categorie 1: hechtgebonden in oorsprong
Asbestsoort (vezeltype)	Amfibool aanwezig, uitgezonderd crocidoliet
Asbestconcentratie	Laag (< 50%)
Afschermingsgraad van het gehele materiaal	Geheel of deels (ook) vrij aan de binnenlucht
Toestand van het materiaal	Licht beschadigd, licht verweerd. Intact materiaal type Pical – asbestboard of categorie III 'gebondenheid'

Beschrijving	Kit ramen
Omgeving	Grenst aan binnen- en buitenlucht
Primaire drager	Wandopening verticaal (raam, deur, ...)
Asbestmateriaal	In-situ afwerkingslagen - Pasta, stopverf, voegsel, stopsel, vulsel, mastiek, kitten, ...
Bindmiddel van asbestmateriaal	Kitten, mastiek, pasta
Gebondenheid op basis van bindmiddel	Hecht
Hoeveelheid (gewicht - aantal)	• 0,10 kg - 14 stuks
Totaal gewicht	1,40 kg

<b>Eenvoudig bereikbaar</b>	Ja
<b>Bevestigingswijze</b>	<ul style="list-style-type: none"><li>• Verlijmd, ingegoten, versmeerd</li></ul>
<b>Identificatiemethode</b>	Vaststelling zonder monstername
<b>Destructieve handeling voor identificatie</b>	Nee
<b>Opmerking</b>	zie aanduidin op schets

- Zorg voor een veilig beheer. Vermijd het beschadigen van het asbestmateriaal. Controleer de toestand jaarlijks op wijzigingen.
- Zorg voor een veilig beheer en verwijder dit asbestmateriaal wanneer het bij werken eenvoudig bereikbaar wordt. Controleer de toestand jaarlijks op wijzigingen.
- Hemelwater dat afspoelt van asbestcement daken of gevels kan asbestdeeltjes bevatten. Gebruik het enkel voor gesloten circuits (bv. spoelen toiletten). Reinig na het vervangen van het dak of de gevel de dakgoten en regenwaterput of -ton om asbesthoudend sediment of slib te verwijderen

- Eenvoudige handelingen: mag via doe-het-zelf of door werknemer(s) met opleidingsattest eenvoudige handelingen  
Bij het vervangen van de ramen / buitendeuren dient de plaatser / aannemer ingelicht te worden dat er asbest aanwezig is in het kitwerk / mastiek. Er dienen de nodige veiligheidsmaatregelen gehanteerd te worden bij het verwijderen.

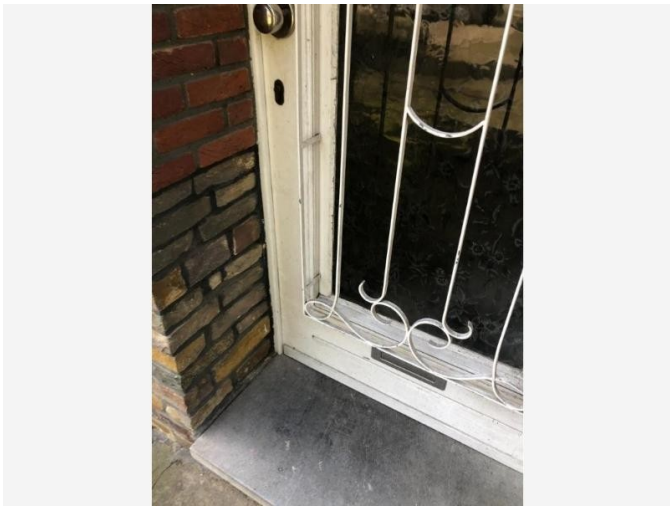
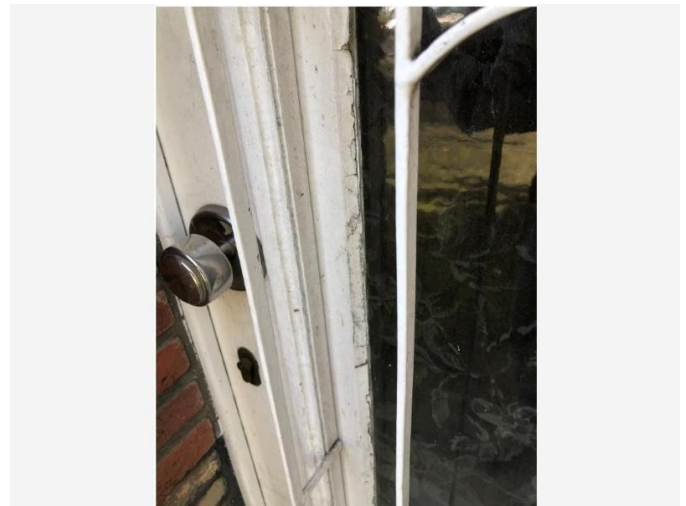
Het asbestmateriaal valt onder de mijlpaal van 2040.

Eindbeoordeling materiaalrisico	Laag materiaalrisico en/of verlaagde kans op vezelvrijgave
---------------------------------	--

Gebondenheid	Categorie 1: hechtgebonden in oorsprong
Asbestsoort (vezeltype)	Amfibool aanwezig, uitgezonderd crocidoliet
Asbestconcentratie	Laag (< 50%)
Afschermingsgraad van het gehele materiaal	Geheel of deels vrij aan de buitenlucht
Toestand van het materiaal	Licht beschadigd, licht verweerd. Intact materiaal type Pical – asbestboard of categorie III 'gebondenheid'

Beschrijving	Mastiek ramen
Omgeving	Buiten
Primaire drager	Wandopening verticaal (raam, deur, ...)
Asbestmateriaal	In-situ afwerkingslagen - Pasta, stopverf, voegsel, stopsel, vulsel, mastiek, kitten, ...
Bindmiddel van asbestmateriaal	Kitten, mastiek, pasta
Gebondenheid op basis van bindmiddel	Hecht
Hoeveelheid (gewicht - aantal)	• 0,20 kg - 14 stuks
Totaal gewicht	2,80 kg

Eenvoudig bereikbaar	Ja
Bevestigingswijze	<ul style="list-style-type: none"><li>• Verlijmd, ingegoten, versmeerd</li></ul>
Identificatiemethode	Vaststelling zonder monstername
Destructieve handeling voor identificatie	Nee
Opmerking	zie aanduiding op schets

- Zorg voor een veilig beheer. Vermijd het beschadigen van het asbestmateriaal. Controleer de toestand jaarlijks op wijzigingen.
- Zorg voor een veilig beheer en verwijder dit asbestmateriaal wanneer het bij werken eenvoudig bereikbaar wordt. Controleer de toestand jaarlijks op wijzigingen.
- Hemelwater dat afspoelt van asbestcement daken of gevels kan asbestdeeltjes bevatten. Gebruik het enkel voor gesloten circuits (bv. spoelen toiletten). Reinig na het vervangen van het dak of de gevel de dakgoten en regenwaterput of -ton om asbesthoudend sediment of slib te verwijderen

- Eenvoudige handelingen: mag via doe-het-zelf of door werknemer(s) met opleidingsattest eenvoudige handelingen  
Bij het vervangen van de ramen / buitendeuren dient de plaatser / aannemer ingelicht te worden dat er asbest aanwezig is in het kitwerk / mastiek. Er dienen de nodige veiligheidsmaatregelen gehanteerd te worden bij het verwijderen.

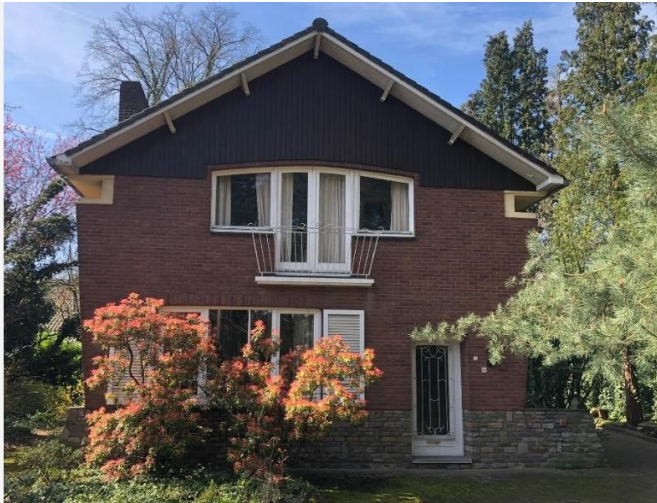
Situeringfoto

**Reden:** Er is geen toegangsluik aanwezig

**Uitleg van de asbestdeskundige:** De zolder is niet toegankelijk. Daardoor kon deze niet onderzocht worden.

Mogelijk kan er zich bvb. een asbesthoudend onderdak bevinden of andere asbesthoudende toepassingen.

Het dak bevindt zich ook op >3,5m vanaf een stabiele ondergrond => permanente beperking op controle onderdak.

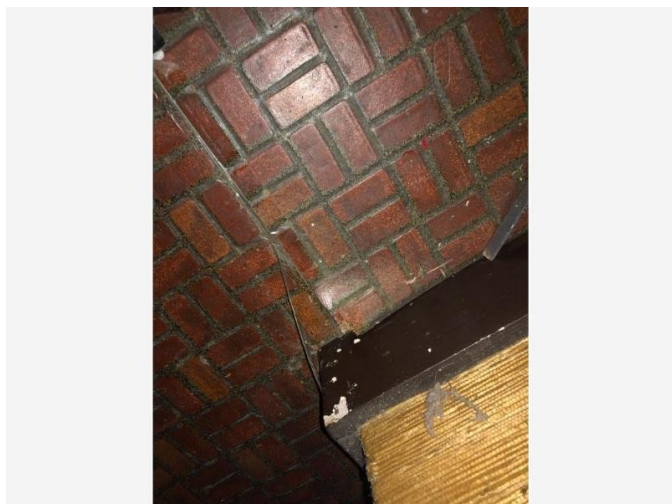
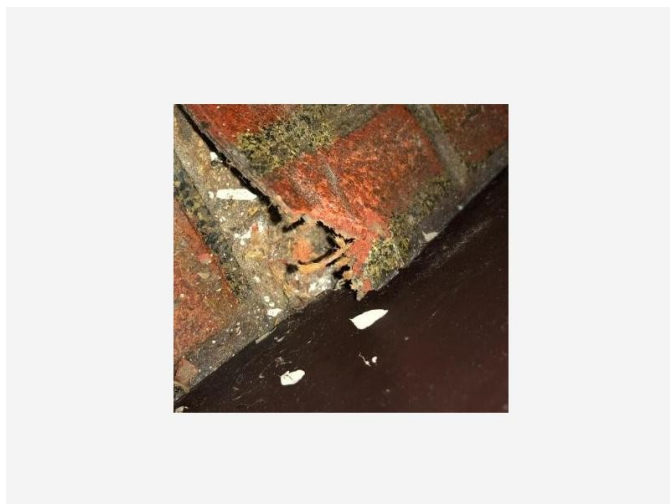
Geen asbest

#	Type	Referentie	Resultaat
6.1	Puntmonster	2   PS   Vinyl	Geen asbest

Beschrijving	2   PS   Vinylvloer 1ste verdieping
Omgeving	Binnen
Primaire drager	Vloer
Bindmiddel van materiaal	Karton - papier - viltachtig

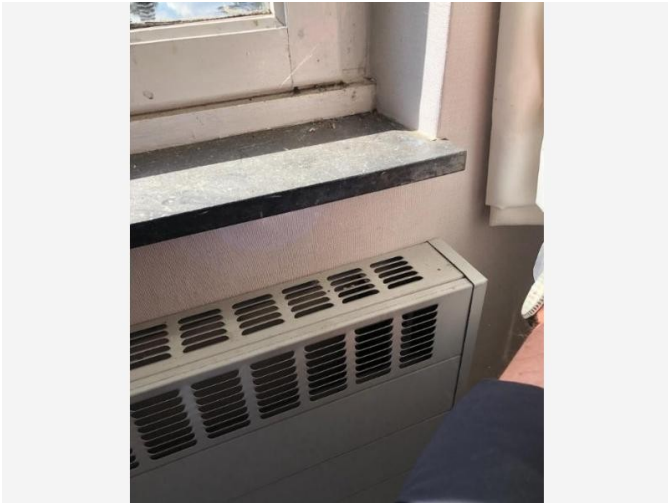
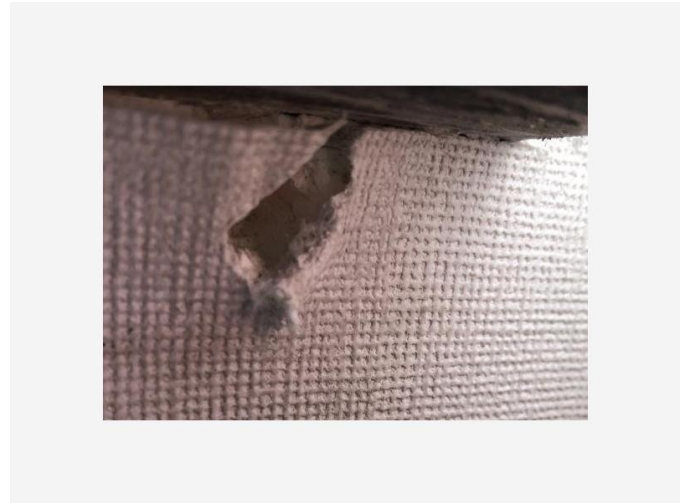
Geen asbest

#	Type	Referentie	Resultaat
7.1	Mengmonster	1   MS   Pleister Muren	Geen asbest

Beschrijving	1   MS   IPleister muren
Omgeving	Binnen
Primaire drager	Binnenwand
