Asbestinventarisatetest

Vennestraat 11/BU02, 3600 Genk

Attestnummer : 20230606-000316.000

Uitgegeven op : 06.06.2023

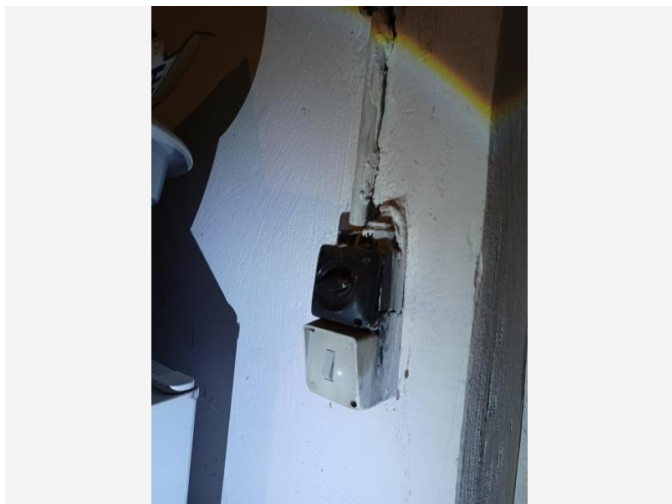
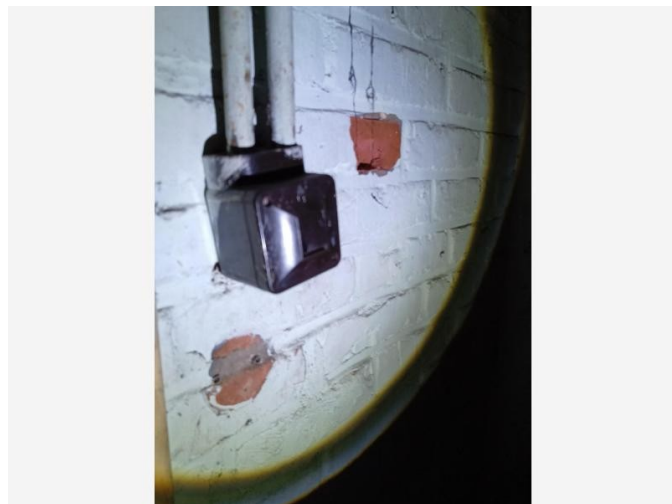
Het asbestmateriaal valt onder de mijlpaal van 2040.

Eindbeoordeling materiaalrisico	Laag materiaalrisico en/of verlaagde kans op vezelvrijgave
---------------------------------	--

Gebondenheid	Categorie 1: hechtgebonden in oorsprong
Asbestsoort (vezeltype)	Crocidoliet aanwezig
Asbestconcentratie	Laag (< 50%)
Afschermingsgraad van het gehele materiaal	Geheel of deels (ook) vrij aan de binnenlucht
Toestand van het materiaal	Onbeschadigd, niet verweerd

Beschrijving	Bakeliet
Omgeving	Binnen
Primaire drager	Communicatie en elektrische infrastructuur en uitrusting
Asbestmateriaal	Plaat, paneel, tablet - Type Bakeliet
Bindmiddel van asbestmateriaal	Kunststof of -hars
Gebondenheid op basis van bindmiddel	Hecht
Hoeveelheid (oppervlakte - dikte - aantal)	• 0,10 m ² - 0,40 cm - 1 stuk
Totaal volume	< 0,001 m ³
Eenvoudig bereikbaar	Ja
Bevestigingswijze	• Onbekend
Identificatiemethode	Vaststelling zonder monsternamen

Destructieve handeling voor identificatie	Nee
Opmerking	<p>"Hoeveelheid onbekend: dit is een ruwe schatting.</p> <p>Bakeliet is een harde, iets brosse kunststof met een bruinzwarte kleur.</p> <p>Schakelaars of andere elektriciteit toepassingen die deze kleur hebben kunnen asbest bevatten.</p> <p>Deze toepassingen kunnen op verschillende plaatsen in de woning voorkomen."</p>

Zorgvuldig beheren

- Zorg voor een veilig beheer. Vermijd het beschadigen van het asbestmateriaal. Controleer de toestand jaarlijks op wijzigingen.

- Eenvoudige handelingen: mag via doe-het-zelf of door werknemer(s) met opleidingsattest eenvoudige handelingen informeer u voldoende en wees op de hoogte van de risico's bij verwijdering"

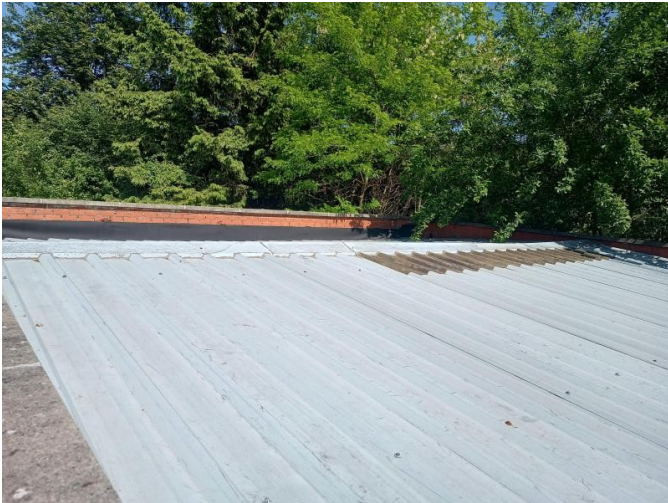
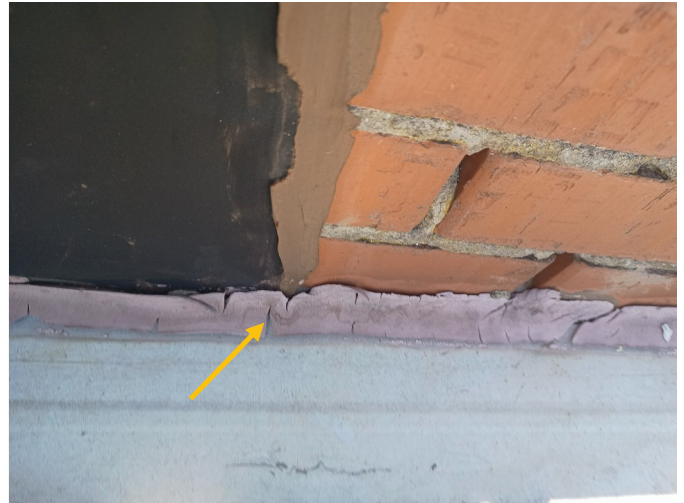
Fiche 4: Kit op het dak van de garage

Geen asbest

#	Type	Referentie	Resultaat
4.1	Puntmonster	M14	Geen asbest

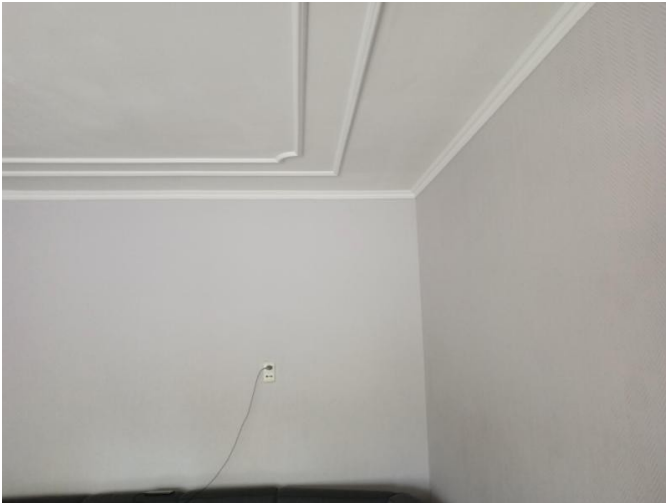
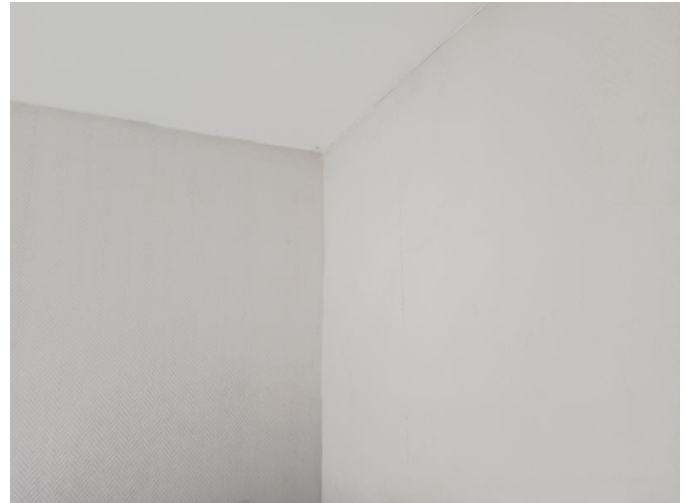
Fiche 5: Pleisterwerk muur

Geen asbest

#	Type	Referentie	Resultaat
5.1	Mengmonster	m3	Geen asbest

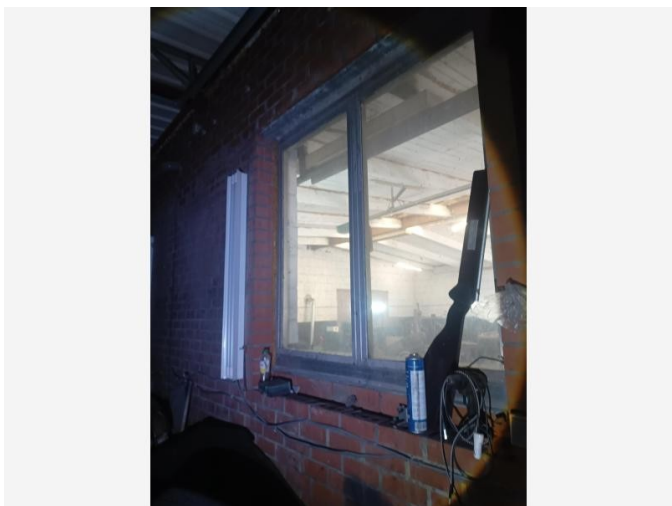
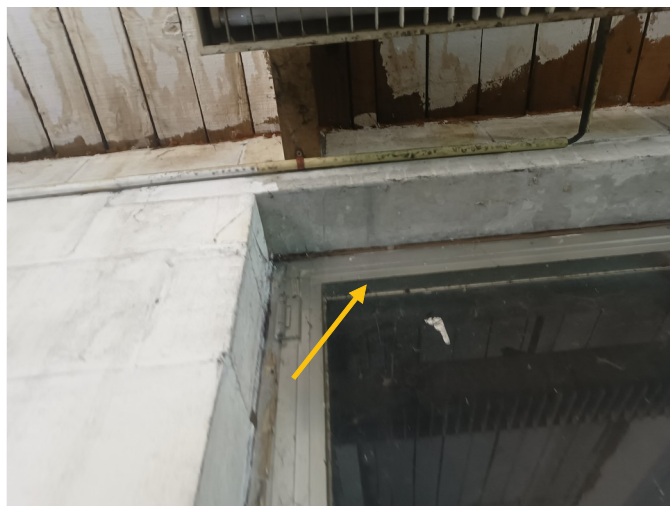
Fiche 6: Kit tussen glas en profiel

Geen asbest

#	Type	Referentie	Resultaat
6.1	Puntmonster	M15	Geen asbest

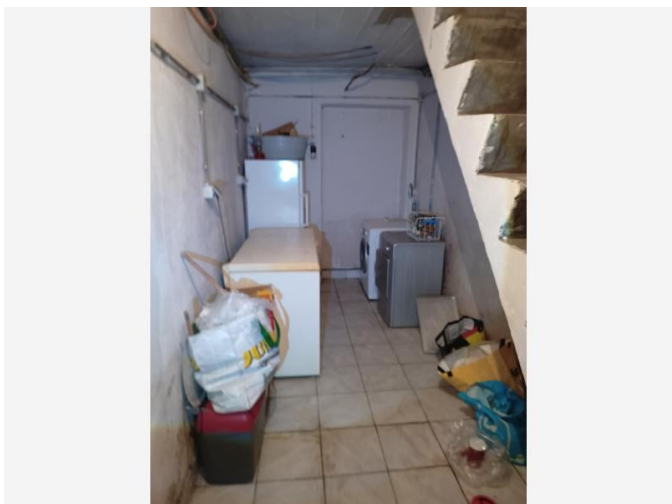
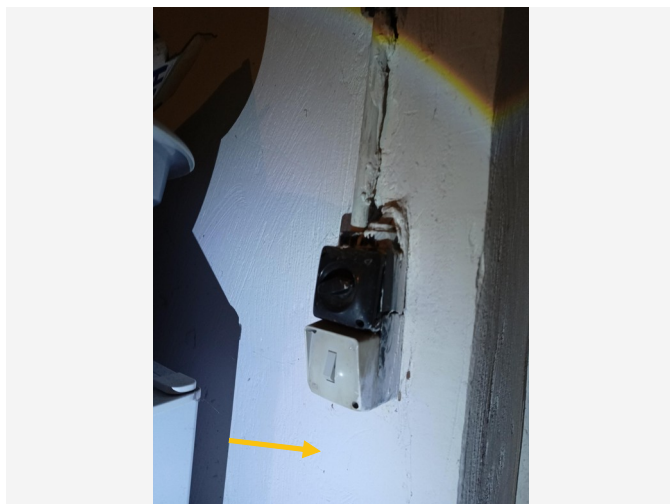
Fiche 7: Pleisterwerk muur kelder

Geen asbest

#	Type	Referentie	Resultaat
7.1	Mengmonster	m11	Geen asbest

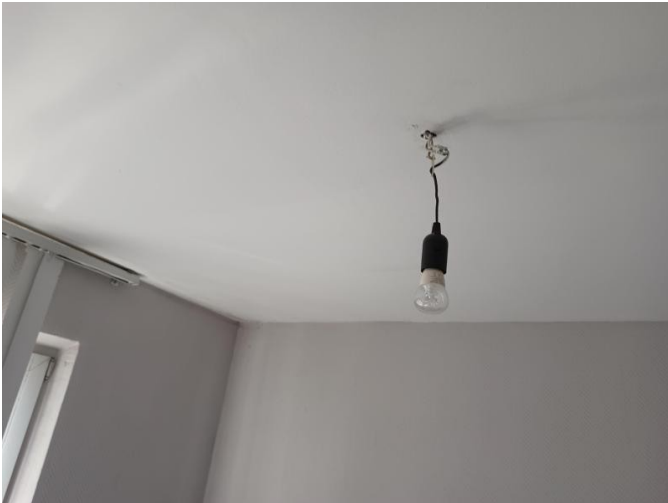
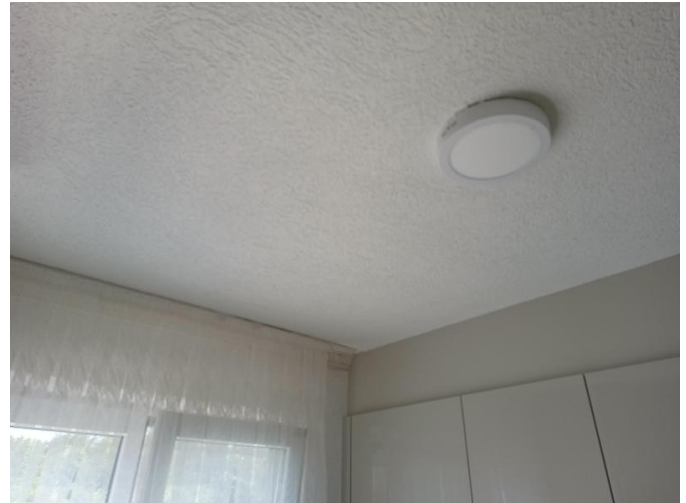
Fiche 8: Pleisterwerk Plafond

Geen asbest

#	Type	Referentie	Resultaat
8.1	Mengmonster	m4	Geen asbest
