# Asbestinventarisatetest

Martelarenstraat 4, 3600 Genk

Attestnummer : 20231120-000081.000

Uitgegeven op : 20.11.2023

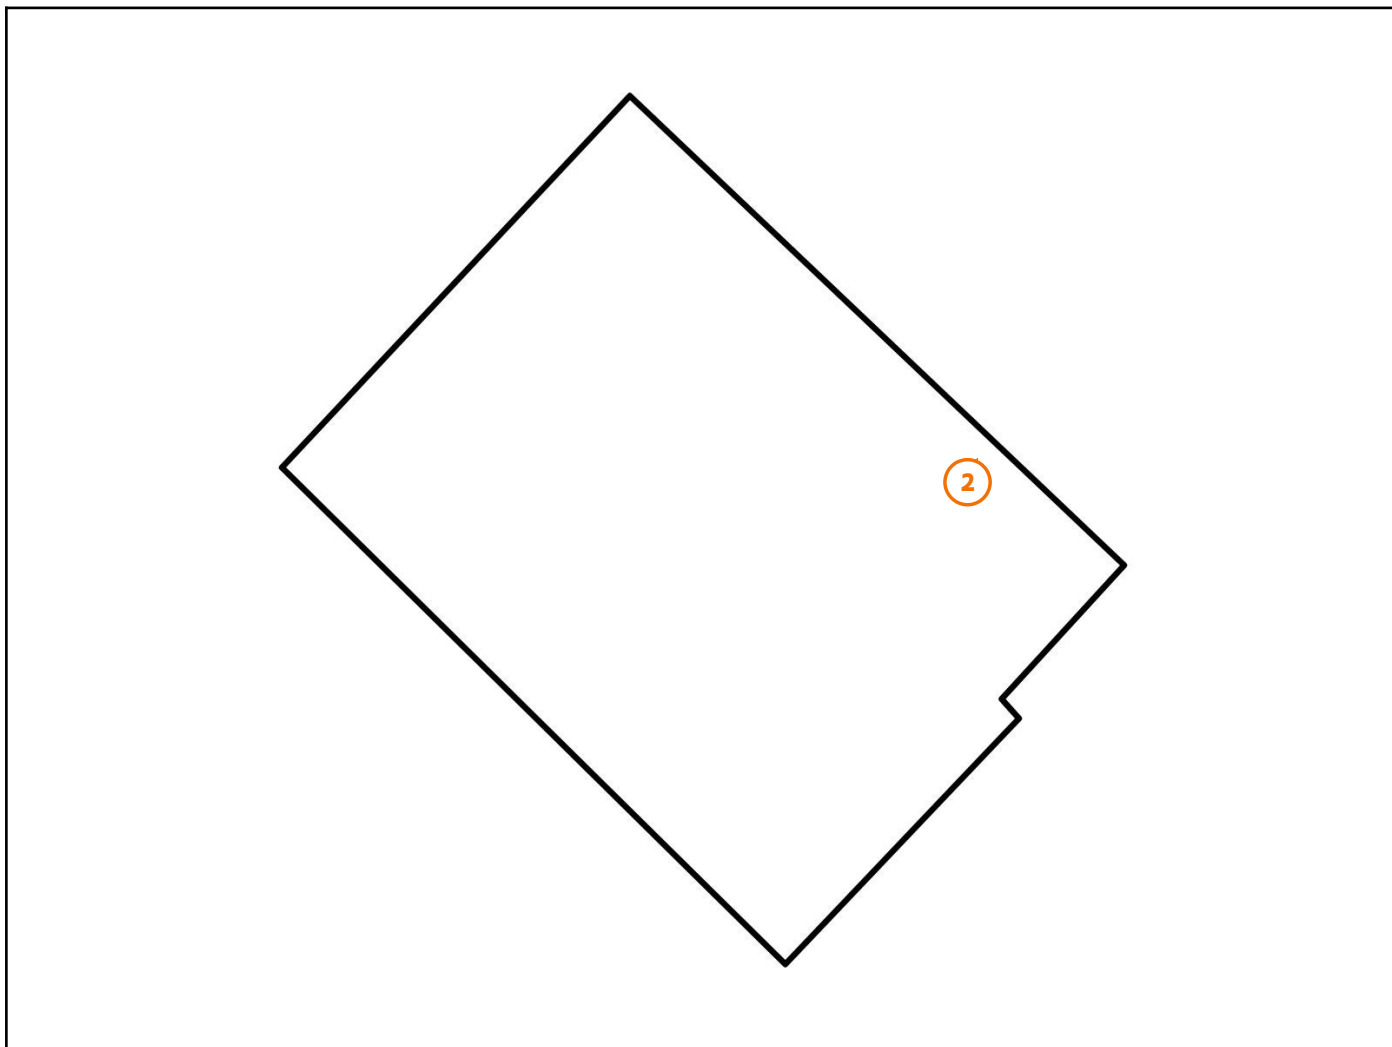
## Plan 1.1: Hoofdgebouw plan

Beschrijving	Type	Actie
2. schouw achterbouw	Asbestmateriaal	<a href="#">Verwijderen</a>

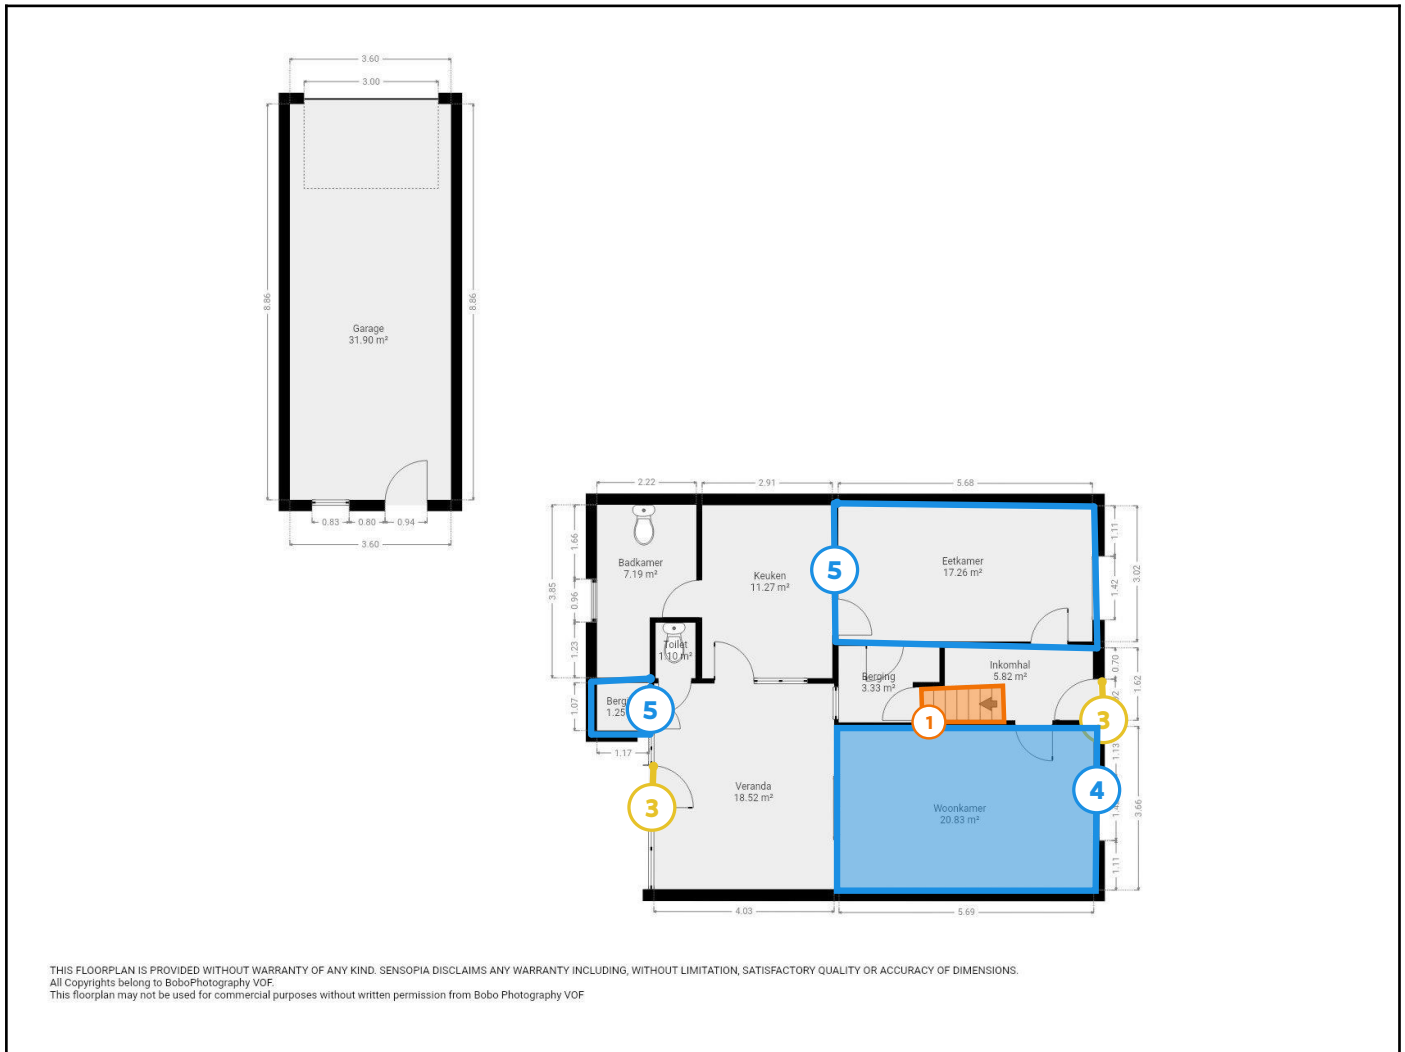
# Plan 1.2: 24Bobo Photography VOF

Beschrijving	Type	Actie
1. vloerzeil	Asbestmateriaal	Verwijderen
3. glasal deurpanelen	Asbestmateriaal	Zorgvuldig beheren
4. pleister plafond	Geen asbest	-
5. pleister wand	Geen asbest	-

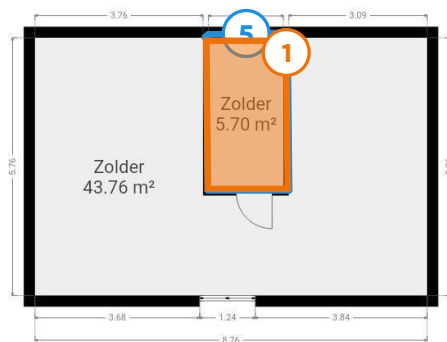
## Plan 1.4: 28Bobo Photography VOF

Beschrijving	Type	Actie
1. vloerzeil	Asbestmateriaal	Verwijderen
5. pleister wand	Geen asbest	-

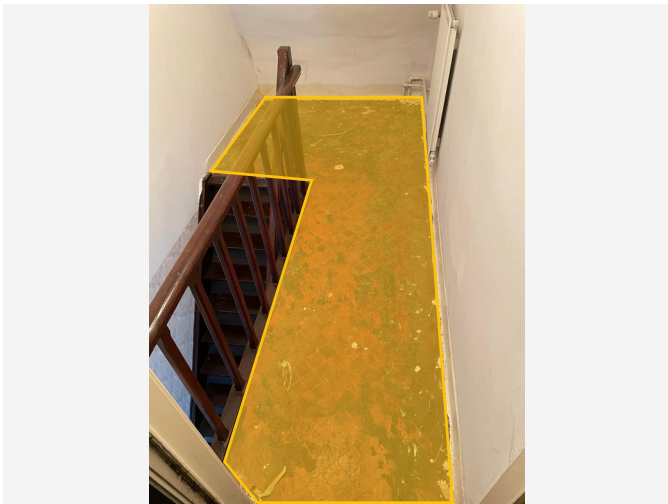
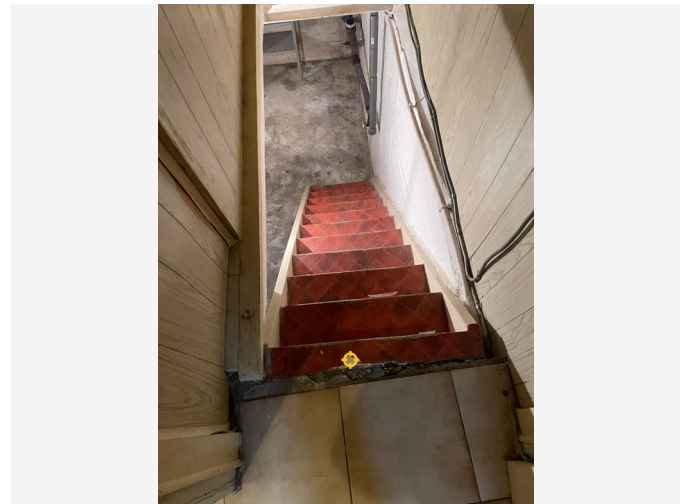
## Conclusie

### Actie

Het asbestmateriaal valt onder de mijlpaal van 2034.

Verwijderen

Eindbeoordeling materiaalrisico	Verhoogd materiaalrisico en/of verhoogde kans op vezelvrijgave
---------------------------------	--

Gebondenheid	Categorie 2: niet-hechtgebonden met matrix
Asbestsoort (vezeltype)	Alleen chrysotiel
Asbestconcentratie	Hoog ( $\geq 50\%$ )
Afschermingsgraad van het gehele materiaal	Geheel of deels (ook) vrij aan de binnenlucht
Toestand van het materiaal	Licht beschadigd, licht verweerd. Intact materiaal type Pical – asbestboard of categorie III 'gebondenheid'

#	Type	Referentie	Resultaat
1.1	Puntmonster	23-9339-201-M03	Chrysotiel

Beschrijving	vloerzeil
Omgeving	Binnen
Primaire drager	Vloer
Asbestmateriaal	Prefab - afwerking - Vloerzeil
Bindmiddel van asbestmateriaal	Karton - papier - viltachtig
Gebondenheid op basis van bindmiddel	Niet-hechtgebonden
Hoeveelheid (oppervlakte - aantal)	• 7,00 m <sup>2</sup> - 1 stuk

<b>Totale oppervlakte</b>	7,00 m <sup>2</sup>
<b>Eenvoudig bereikbaar</b>	Ja
<b>Bevestigingswijze</b>	<ul style="list-style-type: none"><li>• Verlijmd, ingegoten, versmeerd</li></ul>
<b>Identificatiemethode</b>	Vaststelling met monstername
<b>Destructieve handeling voor identificatie</b>	Nee
<b>Opmerking</b>	Vloerzeil, gebruikt op de trap naar de kelder en op de overloop van het 2e verdiep.

- Zorg voor een veilig beheer. Vermijd het beschadigen van het asbestmateriaal. Controleer de toestand jaarlijks op wijzigingen.

- Hermetische zone (erkend asbestverwijderaar)  
Hermetische zone (erkend asbestverwijderaar): Indien deze toepassing verwijderd wordt komen er asbesthoudende vezels vrij. Neem daarom bij verwijdering/werken contact op met een erkend verwijderaar.

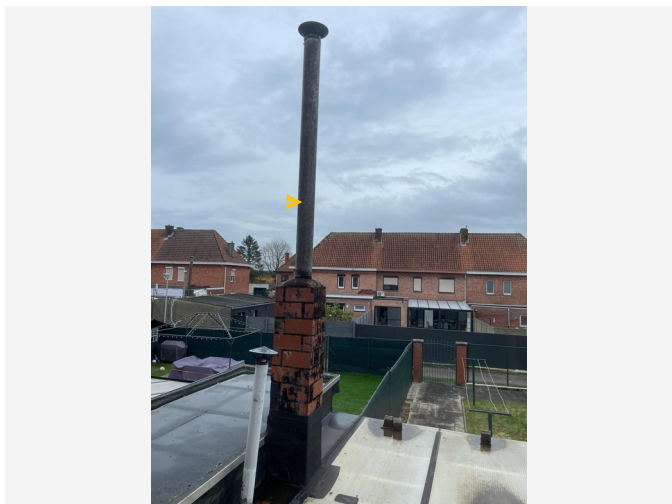
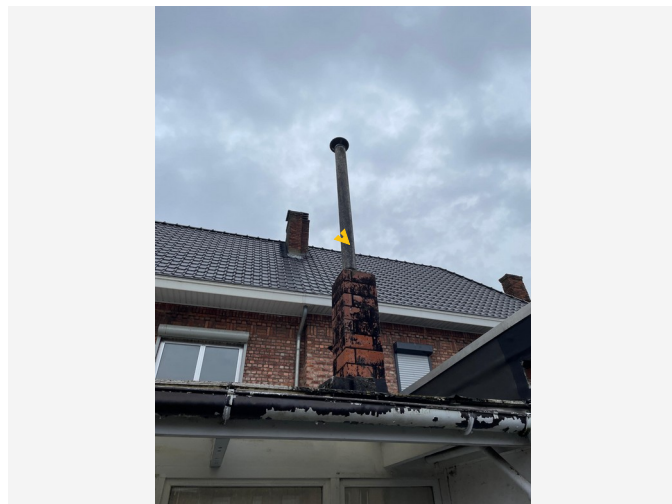
## Conclusie

Het asbestmateriaal valt onder de mijlpaal van 2034.

Verwijderen

Eindbeoordeling materiaalisico	Laag materiaalisico en/of verlaagde kans op vezelvrijgave
--------------------------------	---

Gebondenheid	Categorie 1: hechtgebonden in oorsprong
Asbestsoort (vezeltype)	Crocidoliet aanwezig
Asbestconcentratie	Laag (< 50%)
Afschermingsgraad van het gehele materiaal	Geheel of deels vrij aan de buitenlucht
Toestand van het materiaal	Licht beschadigd, licht verweerd. Intact materiaal type Pical – asbestboard of categorie III 'gebondenheid'

Beschrijving	schouw achterbouw
Omgeving	Buiten
Primaire drager	Plat dak
Asbestmateriaal	Rookgaskanaal
Bindmiddel van asbestmateriaal	Cement
Gebondenheid op basis van bindmiddel	Hecht
Hoeveelheid (lengte - omtrek - dikte - aantal)	• 2,00 m - 30,00 cm - 2,00 cm - 1 stuk
Totaal volume	0,012 m <sup>3</sup>

- Zorg voor een veilig beheer. Vermijd het beschadigen van het asbestmateriaal. Controleer de toestand jaarlijks op wijzigingen.

- Eenvoudige handelingen: mag via doe-het-zelf of door werknemer(s) met opleidingsattest eenvoudige handelingen  
Verwijder dit materiaal bij renovatie.  
Gebruik FFP3-mondmasker, handschoenen, overall.  
Materiaal niet gooien of breken.  
Kijk op [www.Limburg.net](http://www.Limburg.net) – asbest voor mogelijkheden en hulpmaatregelen van de overheid.

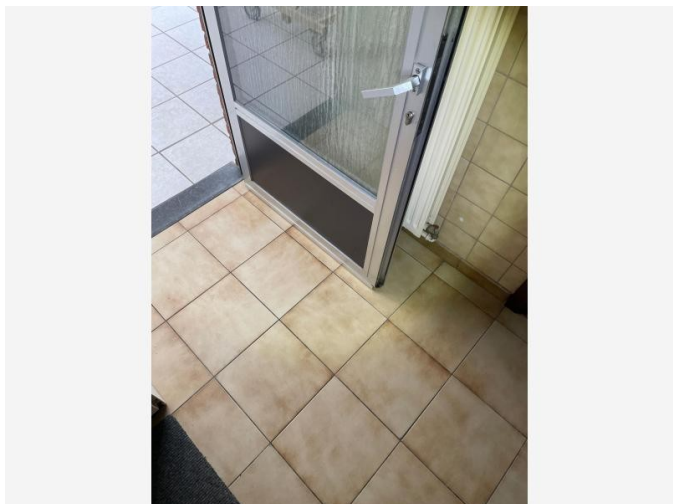
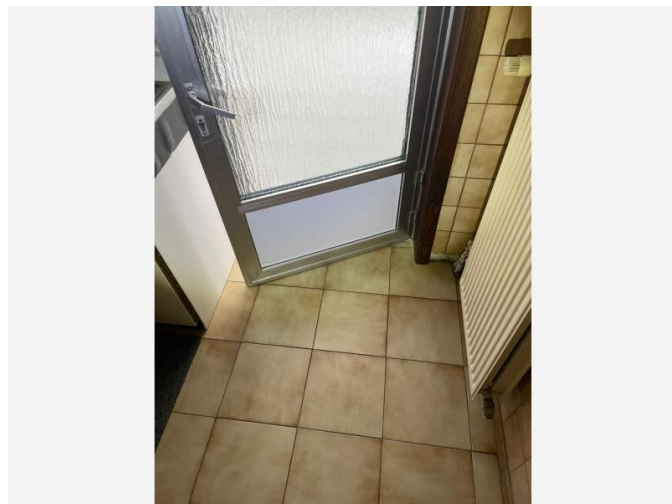
### Conclusie

Het asbestmateriaal valt onder de mijlpaal van 2040.

Zorgvuldig beheren

Eindbeoordeling materiaalrisico	Laag materiaalrisico en/of verlaagde kans op vezelvrijgave
---------------------------------	--

Gebondenheid	Categorie 1: hechtgebonden in oorsprong
Asbestsoort (vezeltype)	Crocidoliet aanwezig
Asbestconcentratie	Laag (< 50%)
Afschermingsgraad van het gehele materiaal	Geheel of deels (ook) vrij aan de binnenlucht
Toestand van het materiaal	Onbeschadigd, niet verweerd

Beschrijving	glasal deurpanelen
Omgeving	Grenst aan binnen- en buitenlucht
Primaire drager	Wandopening verticaal (raam, deur, ...)
Asbestmateriaal	Plaat, paneel, tablet - Geëmailleerd, type Glasal
Bindmiddel van asbestmateriaal	Kunststof of -hars
Gebondenheid op basis van bindmiddel	Hecht
Hoeveelheid (gewicht - aantal)	• 4,00 kg - 1 stuk
Totaal gewicht	4,00 kg
Eenvoudig bereikbaar	Ja

<b>Bevestigingswijze</b>	• Geklemd
<b>Identificatiemethode</b>	Vaststelling zonder monstername
<b>Destructieve handeling voor identificatie</b>	Nee
<b>Opmerking</b>	galasal panelen aan voor-en achterdeur.

- Zorg voor een veilig beheer. Vermijd het beschadigen van het asbestmateriaal. Controleer de toestand jaarlijks op wijzigingen.

- Eenvoudige handelingen: mag via doe-het-zelf of door werknemer(s) met opleidingsattest eenvoudige handelingen  
Verwijder dit materiaal bij renovatie.  
Gebruik FFP3-mondmasker, handschoenen, overall.  
Materiaal niet gooien of breken.  
Kijk op [www.Limburg.net](http://www.Limburg.net) – asbest voor mogelijkheden en hulpmaatregelen van de overheid.

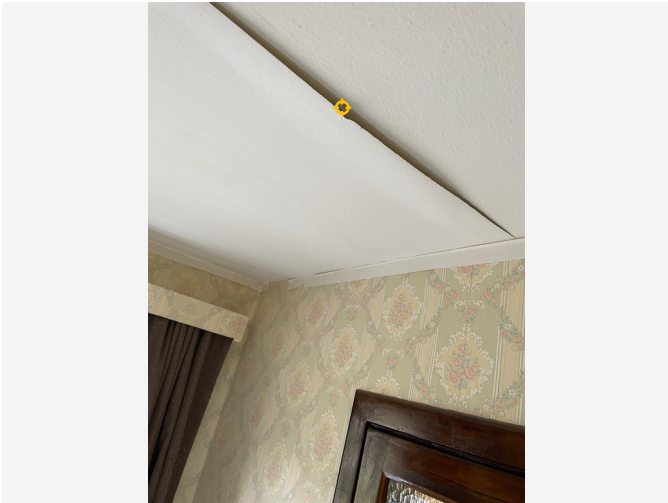
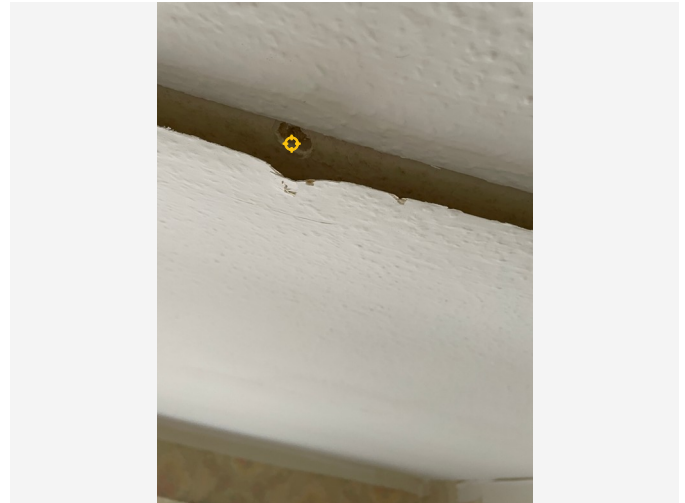
## Fiche 4: pleister plafond

Geen asbest

#	Type	Referentie	Resultaat
4.1	Mengmonster	23-9339-201-M02	Geen asbest

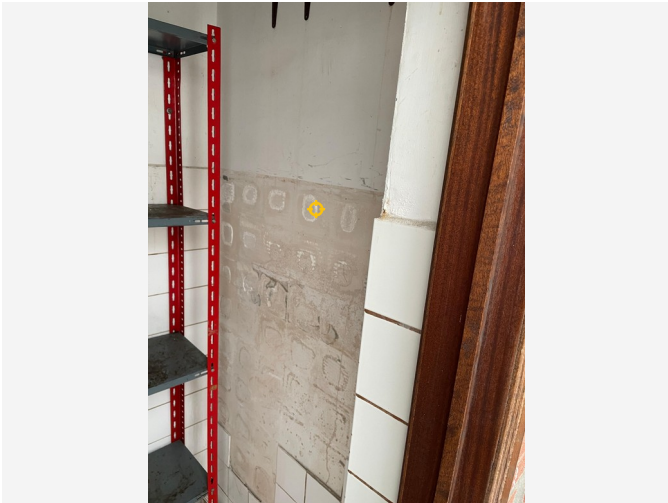
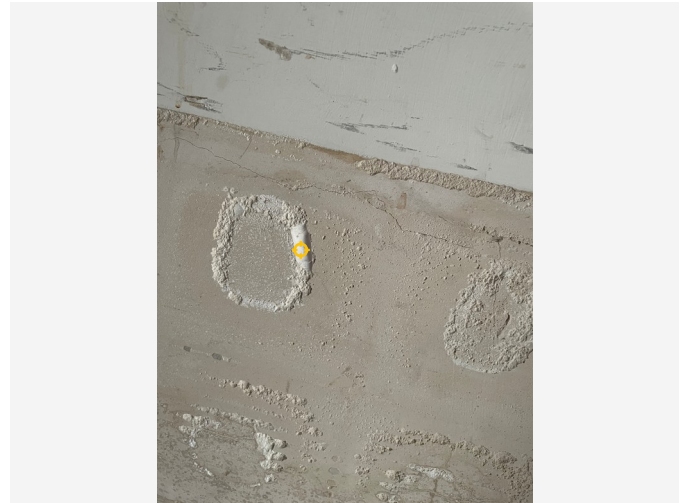
Geen asbest

#	Type	Referentie	Resultaat
5.1	Mengmonster	23-9339-201-M01	Geen asbest

Beschrijving	pleister wand
Omgeving	Binnen
Primaire drager	Binnenwand

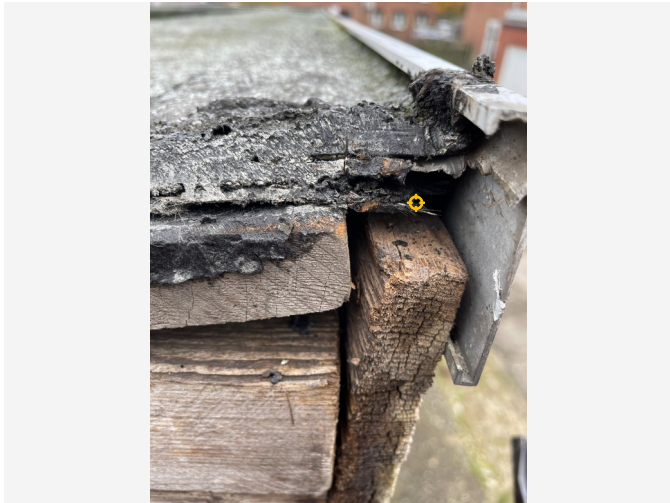
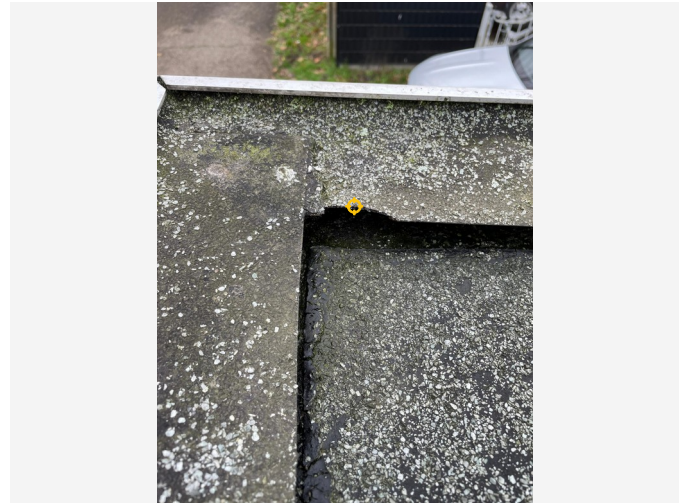
## Fiche 6: roofing

Geen asbest

#	Type	Referentie	Resultaat
6.1	Mengmonster	23-9339-201-M04	Geen asbest

Beschrijving	roofing
Omgeving	Buiten
Primaire drager	Plat dak
Bindmiddel van materiaal	Bitumen (roofing, teer, asfalt)
