Asbestinventarisatetest

Rockxweier 4, 3600 Genk

Attestnummer : 20251101-000296.000

Asbestveilig (maar niet asbestvrij)

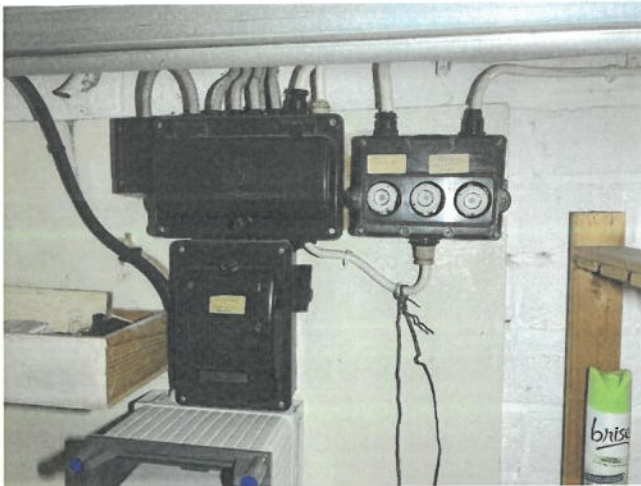
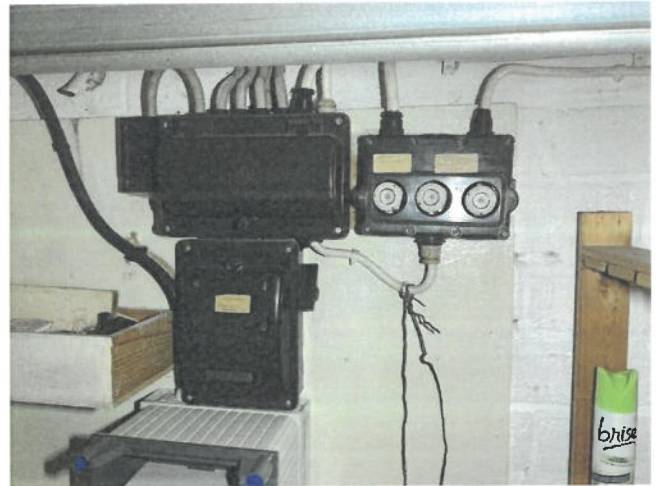
Fiche 1: stroom kast bakeliet

Het asbestmateriaal valt onder de mijlpaal van 2040.

Eindbeoordeling materiaalisico	Laag materiaalisico en/of verlaagde kans op vezelvrijgave
Opmerking	het materiaal, bevindt zich achter een afgesloten kast en is eenvoudig in de muur geschroefd.

Beschrijving	stroom kast bakeliet
Omgeving	Binnen
Primaire drager	Communicatie en elektrische infrastructuur en uitrusting
Asbestmateriaal	Plaat, paneel, tablet - Type Bakeliet
Bindmiddel van asbestmateriaal	Kunststof of -hars
Gebondenheid op basis van bindmiddel	Hecht
Hoeveelheid (oppervlakte - dikte - aantal)	<ul style="list-style-type: none">• 0,50 m² - 1,00 cm - 1 stuk
Totaal volume	0,005 m ³
Eenvoudig bereikbaar	Ja
Bevestigingswijze	<ul style="list-style-type: none">• Geschroefd
Identificatiemethode	Vaststelling zonder monstername
Destructieve handeling voor identificatie	Nee
Opmerking	er zijn 3 bakeliet materialen aan de electriciteit kast. alledrie in goede niet verweerde staat.

- Zorg voor een veilig beheer. Vermijd het beschadigen van het asbestmateriaal. Controleer de toestand jaarlijks op wijzigingen.

- Eenvoudige handelingen: mag via doe-het-zelf of door werknemer(s) met opleidingsattest eenvoudige handelingen de 3 "dozen" zijn eenvoudig lost te koppelen en te verwijderen zonde risico tot breuken.

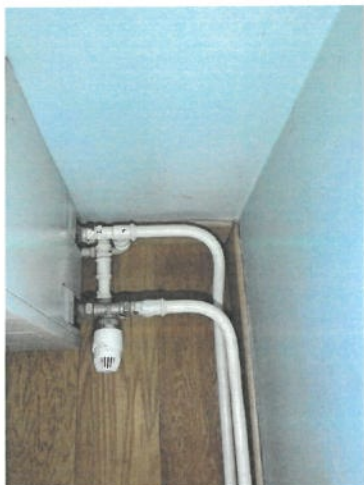
Fiche 2: koppelingen cv buizen

vele radiator leidingen hebben oudere types koppelingen. De dichtingen hiervan kunnen asbest verdacht en/of -houdend zijn. Vast stelling was niet mogelijk zo,der destructieve handelingen zoals loskoppelen van buizen. Verder destructief onderzoek en monsternamen is nodig om dit vast te stellen'

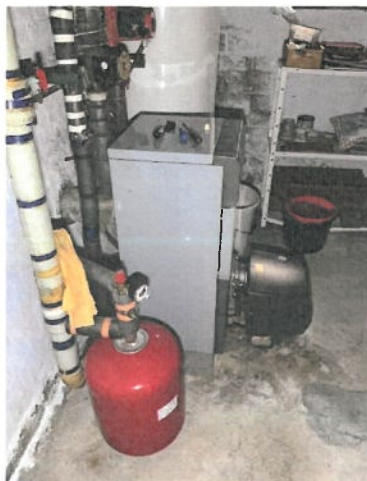
het verdachte materiaal kon niet waargenomen worden noch vastgesteld maar gezien de leeftijd van de mazout ketel bestaat de kans dat er asbest verdachte materialen aanwezig zijn. Bijkomend destructief onderzoek is nodig om dit te bepalen.

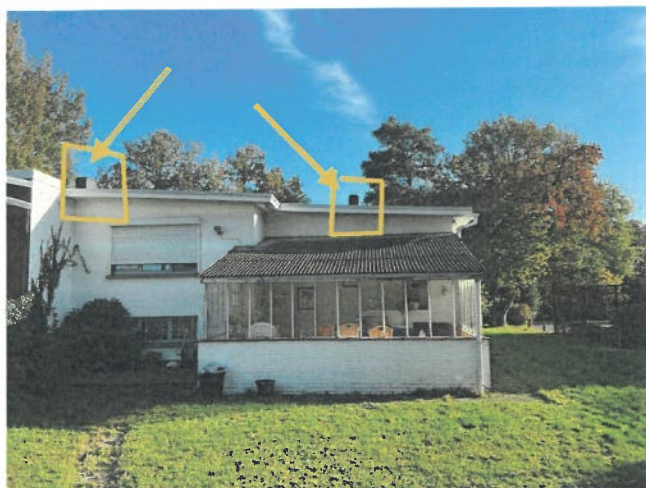
Fiche 4: schoorsteen pijpen

er zijn 3 schoorsteen pijpen waarvan de binnenkant niet waarneembaar is. Asbest verdachte en/of -houdende materialen konden niet vastgesteld worden zonder destructieve handelingen. Bijkomend onderzoek en staalnames zijn aangewezen om uitsluitsel te geven.

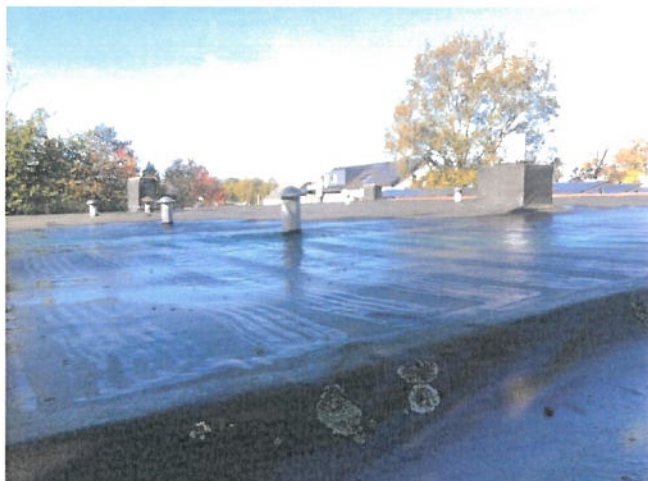
het dak heeft een recente kunststof afwerking maar er is geen bewijs documentatie dat de oorspronkelijke roofing bekleding verwijderd werd. De onderlaag kon niet waargenomen nich vast gesteld worden zonder destructieve handelingen. Bijkomend destructief onderzoek is nodig om een eventuele asbest verdachte onderliggende roofing vast te stellen

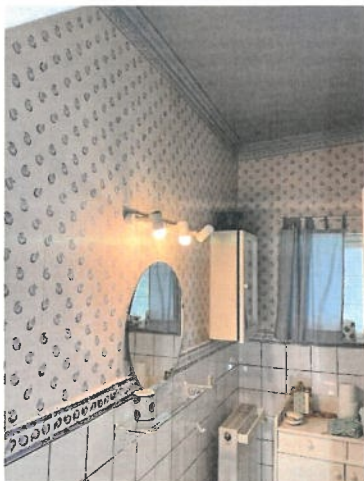
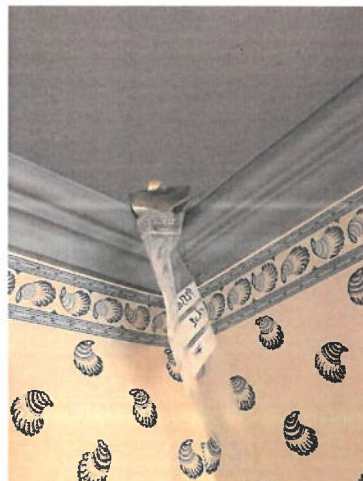
Fiche 6: pleisterwerken plafonds

Geen asbest

#	Type	Referentie	Resultaat
6.1	Mengmonster	MR02	Geen asbest

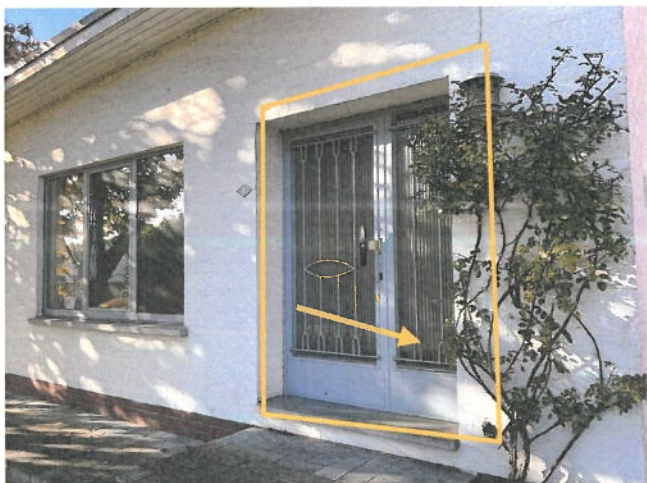
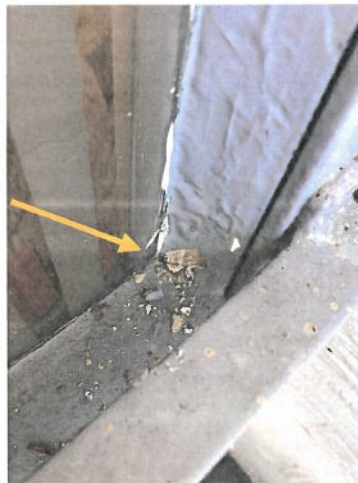
Fiche 7: mastiek voordeur

Geen asbest

#	Type	Referentie	Resultaat
7.1	Mengmonster	MR03	Geen asbest

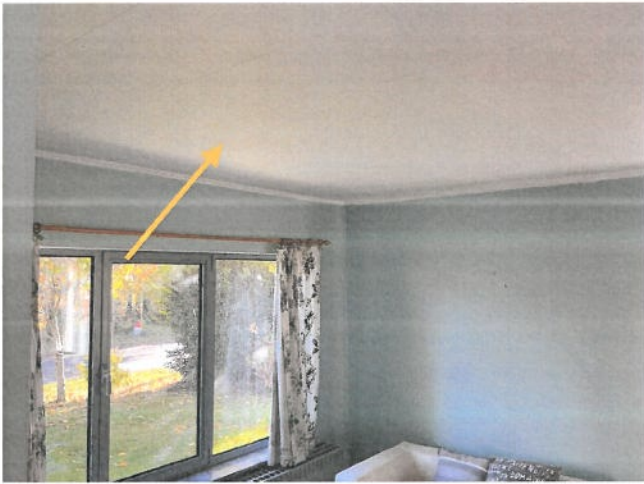
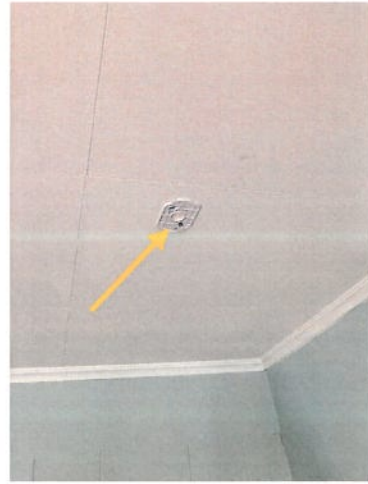
Fiche 8: plafond tegels

Geen asbest

#	Type	Referentie	Resultaat
8.1	Puntmonster	MR04	Geen asbest

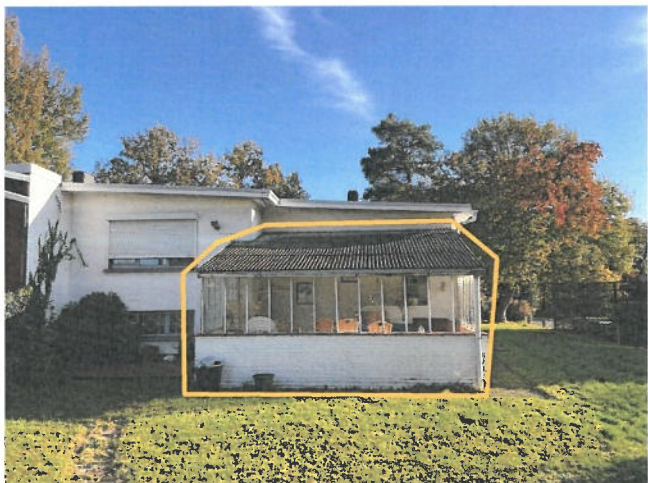
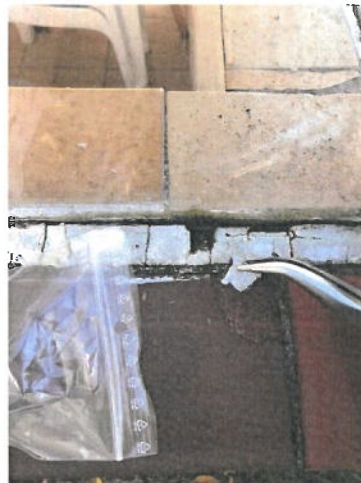
Fiche 9: mastiek ramen veranda

Geen asbest

#	Type	Referentie	Resultaat
9.1	Mengmonster	MR05	Geen asbest

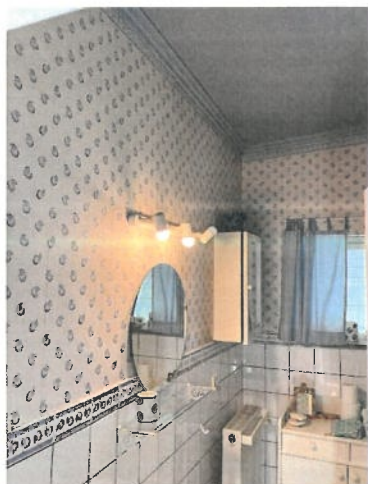
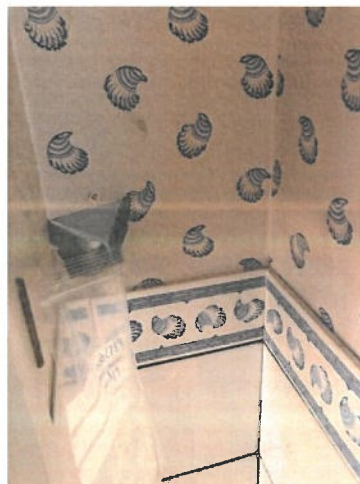
Fiche 10: pleisterwerken wanden

Geen asbest

#	Type	Referentie	Resultaat
10.1	Mengmonster	MR01	Geen asbest
