# Asbestinventarisatetest

Dreef 23, 3600 Genk

Attestnummer : 20260630-000329.000

Uitgegeven op : 30.06.2026

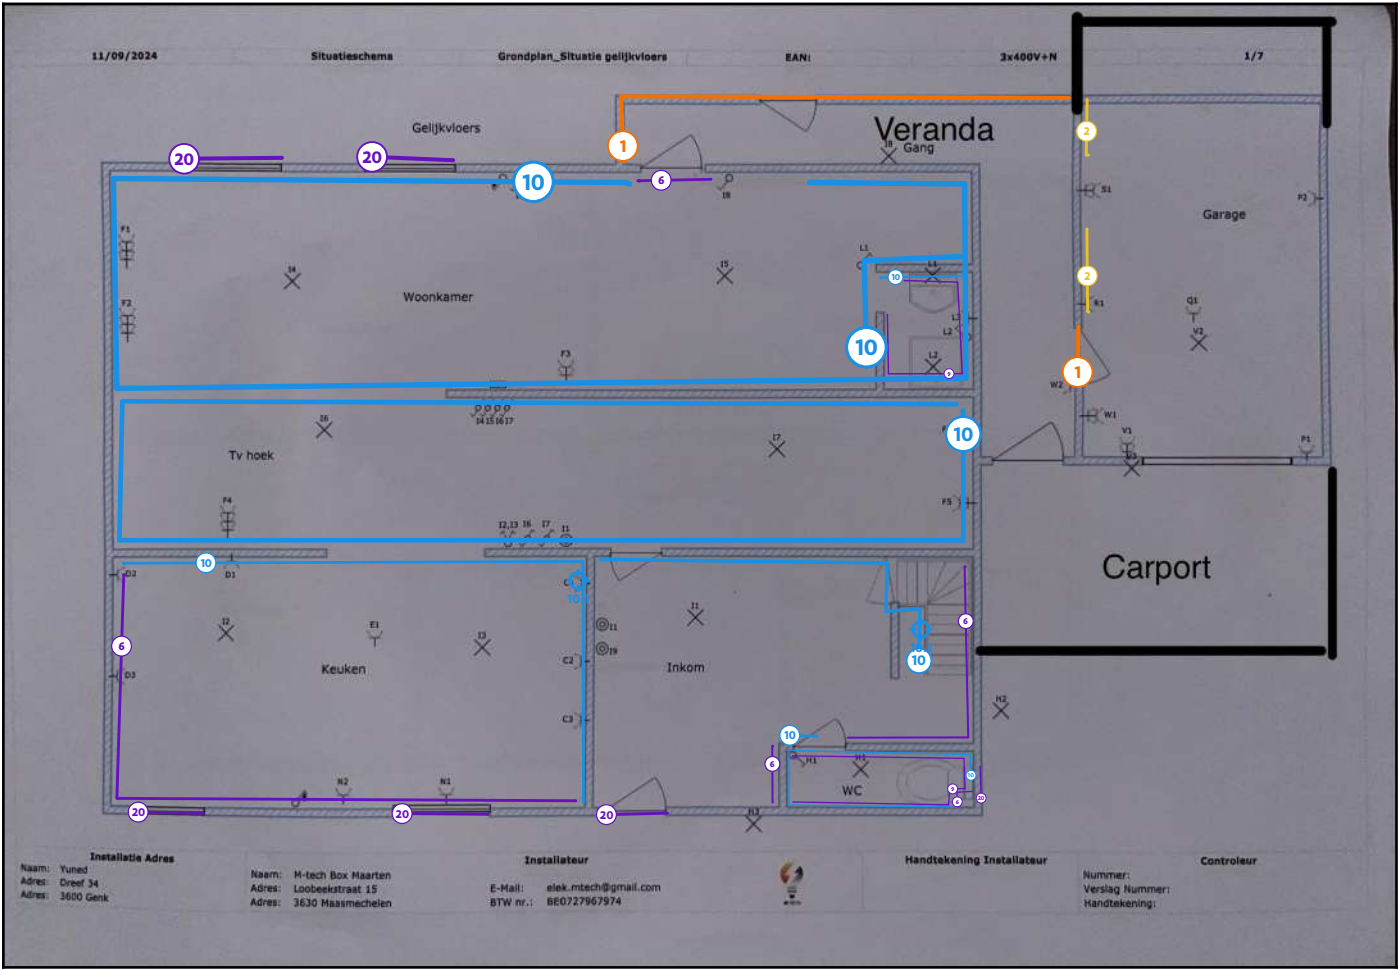
# Plan 1.7: Gelijkvloers

| Beschrijving | Type | Actie |
|---|---|---|
| 1. Asbestcementplaat in schrijnwerk | Asbestmateriaal | Verwijderen |
| 2. Vensterbank-binnen | Asbestmateriaal | Zorgvuldig beheren |

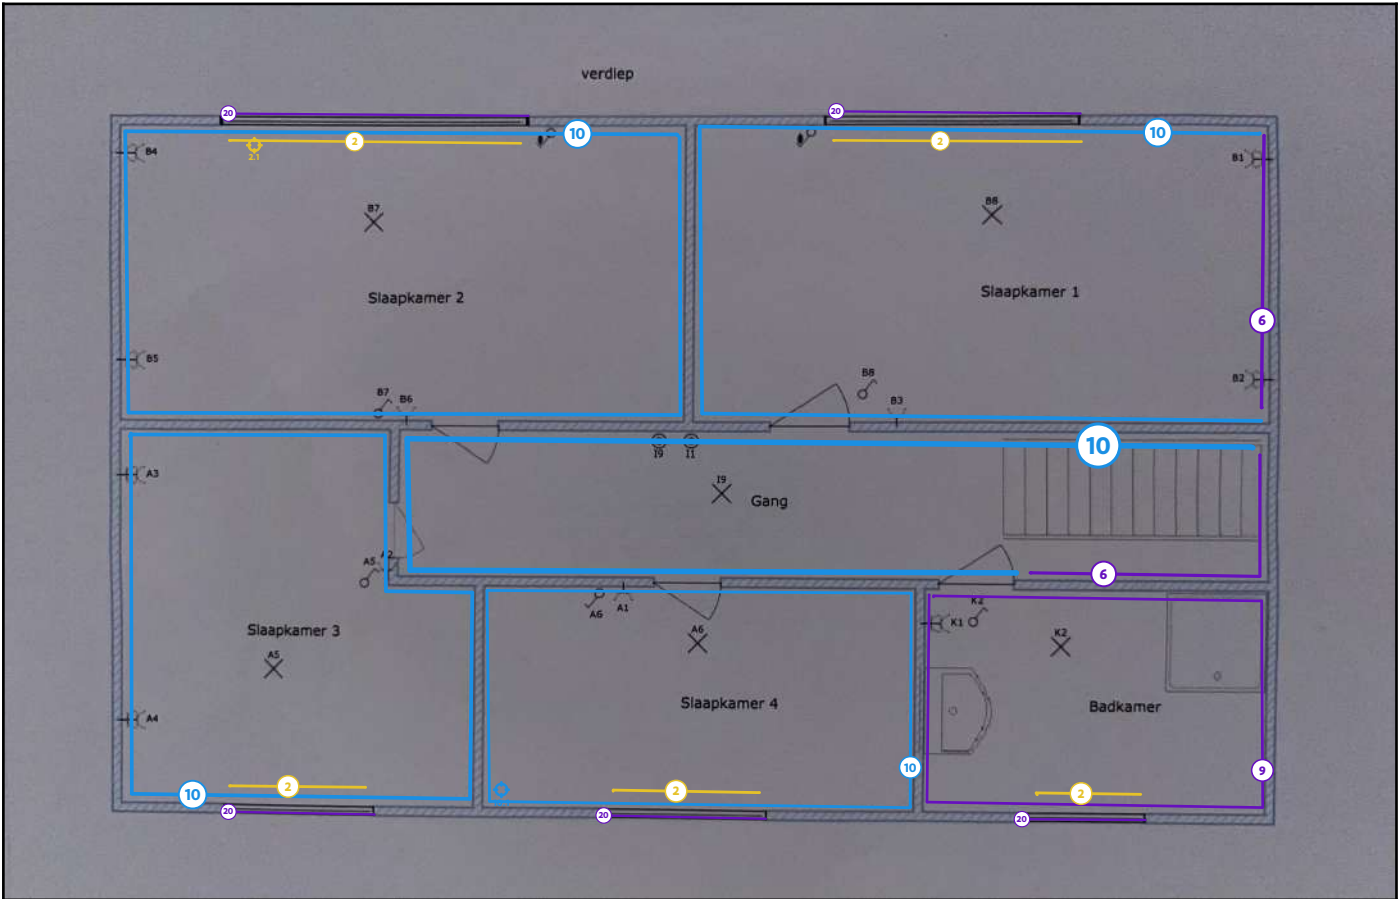
# Plan 1.11: 1 ste verdieping

| Beschrijving | Type | Actie |
|---|---|---|
| 2. Vensterbank-binnen | Asbestmateriaal | Zorgvuldig beheren |
| 2.1 Code: M04 | Puntmonster | - |

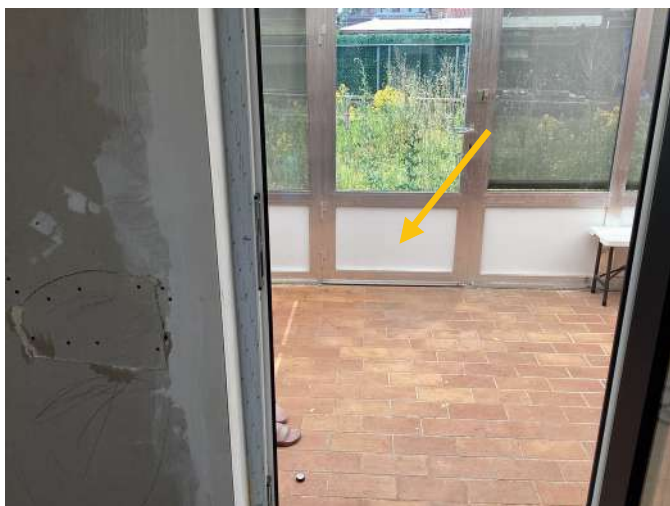
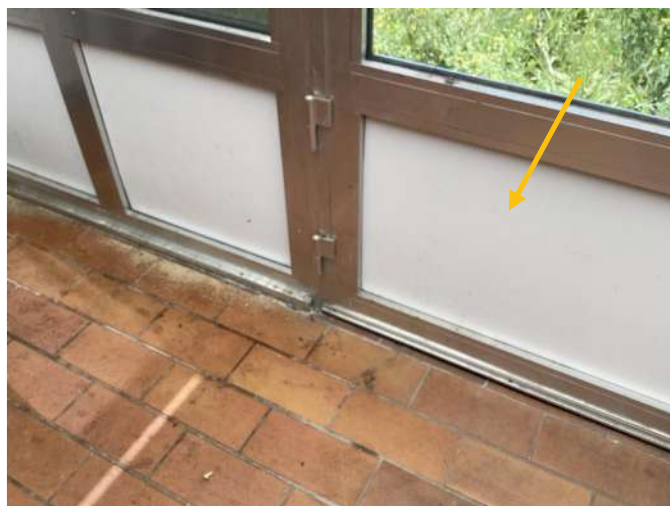
Het asbestmateriaal valt onder de mijlpaal van 2040.

| Eindbeoordeling materiaalarisico | Verhoogd materiaalarisico en/of verhoogde kans op vezelvrijgave |

| Asbestsoort (vezeltype) | Crocidoliet aanwezig |
| Toestand van het materiaal | Licht beschadigd, licht verweerd. Intacte calciumsilicaatplaat of materiaal met categorie 3-gebondenheid |

| Beschrijving | Asbestcementplaat in schrijnwerk |
| Asbestmateriaal | Plaat, paneel, tablet - Geëmailleerd, type Glasal |
| Hoeveelheid (oppervlakte - dikte - aantal) | • 5,10 m <sup>2</sup> - 0,30 cm - 1 stuk |

Verwijderen

- Zorg voor een veilig beheer. Vermijd het beschadigen van het asbestmateriaal. Controleer de toestand jaarlijks op wijzigingen.

- De toepassingen dienen in zijn geheel, zonder te breken en zonder stofvorming, verdere vergruizing verwijderd te worden. Gebruik hiervoor fixeermiddel om het asbestmateriaal eerst te fixeren.

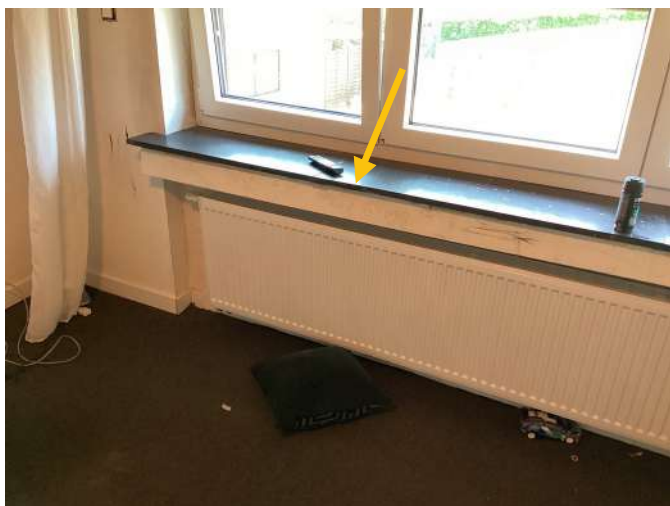
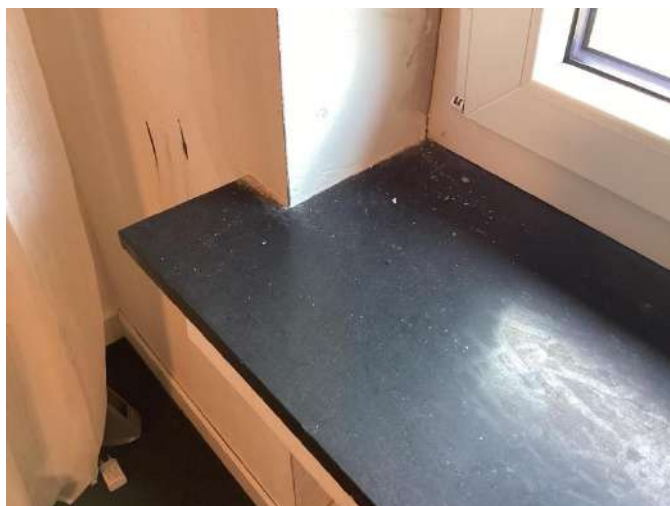
Het asbestmateriaal valt onder de mijlpaal van 2040.

| Eindbeoordeling materiaalrisico | Laag materiaalrisico en/of verlaagde kans op vezelvrijgave |

| Asbestsoort (vezeltype) | Alleen chrysotiel aanwezig |
| Toestand van het materiaal | Licht beschadigd, licht verweerd. Intacte calciumsilicaatplaat of materiaal met categorie 3-gebondenheid |

| # | Type | Referentie | Resultaat |
|---|---|---|---|
| 2.1 | Puntmonster | M04 | Chrysotiel |

| Beschrijving | Vensterbank-binnen |
| Hoeveelheid (oppervlakte - dikte - aantal) | <ul style="list-style-type: none"><li>• 0,85 m<sup>2</sup> - 3,00 cm - 2 stuks</li><li>• 0,65 m<sup>2</sup> - 3,00 cm - 5 stuks</li></ul> |

Zorgvuldig beheren

- Zorg voor een veilig beheer. Vermijd het beschadigen van het asbestmateriaal. Controleer de toestand jaarlijks op wijzigingen.

- De toepassingen dienen in zijn geheel, zonder te breken en zonder stofvorming, verdere vergruizing verwijderd te worden. Gebruik hiervoor een vernevelaar of fixeermiddel om het asbestmateriaal eerst te fixeren.

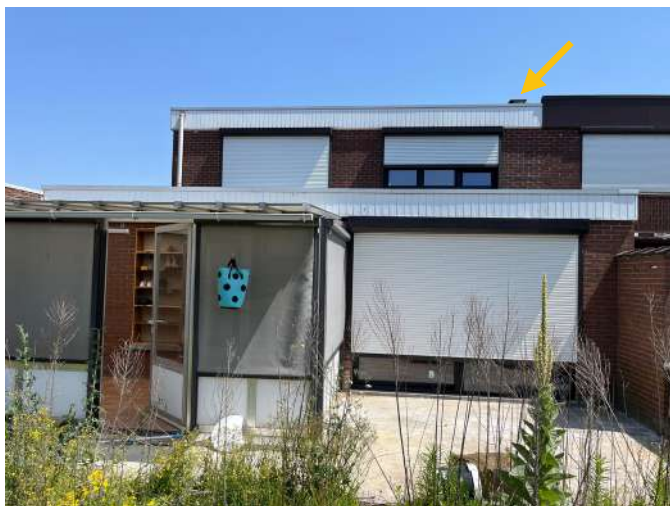
Situeringsfoto

**Reden:** Het te onderzoeken materiaal situeert zich hoger dan 3,50 m te rekenen vanaf een veilige ondergrond

**Uitleg van de asbestdeskundige:** De binnenzijde van de schouw kon niet geïnspecteerd worden. Ook van buitenaf was inspectie onmogelijk omwille van de hoogte(hoger dan 3.5m). Asbestverdachte toepassingen kunnen aanwezig zijn. Dit betreft een beperking op middellange termijn.

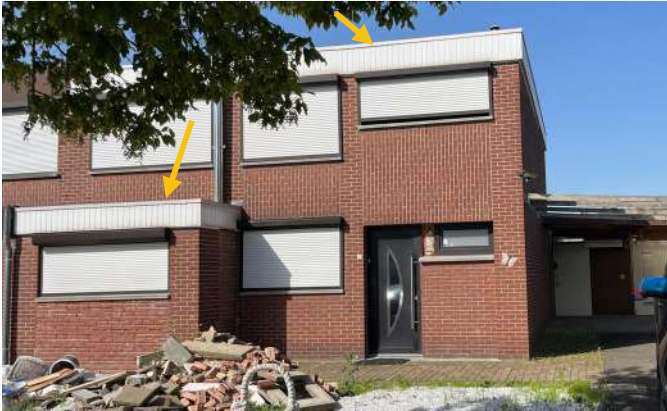
*Situeringsfoto*

**Reden:** Niet waarneembaar

**Uitleg van de asbestdeskundige:** Deze verplicht te beschrijven ruimte of materiaal is niet waarneembaar waardoor er geen adviesfiche voor kan opgesteld worden.

Binnenzijde afgewerkt, buitenzijde niet mogelijk door roofing dakbedekking.

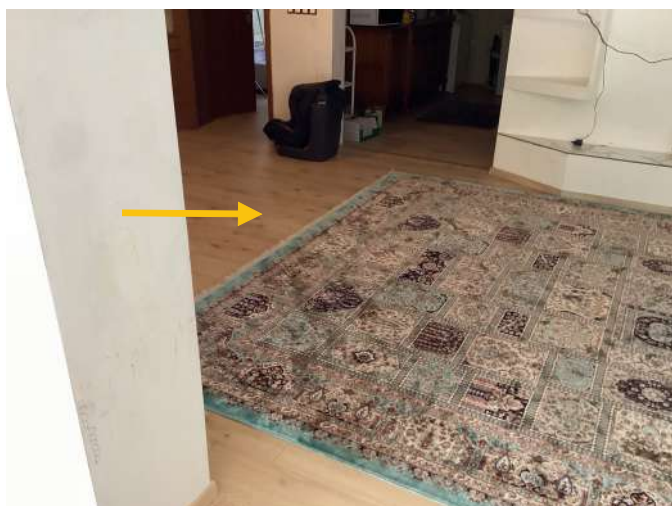
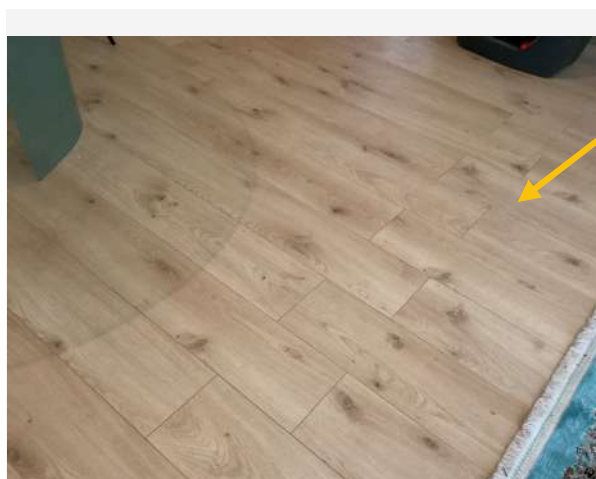
De aanwezige vloerbekleding is niet asbestverdacht. De onderliggende laag was echter niet inspecteerbaar zonder destructie tijdens de inspectie. Mogelijk is de onderliggende laag asbestverdacht. In de living en keuken is een laminaatvloer gelegd. Bij een vorige asbestinventaris lag op deze plaatsen een asbesthoudende vinylvloer. Zonder destructie was het niet mogelijk om vast te stellen of deze asbesthoudende vinylvloer verwijderd is onder deze nieuwe laminaatvloer. Indien niet moet deze verwijderd worden met de methode Hermetische Zone.
