# Asbestinventarisatetest

Dreef 23, 3600 Genk

Attestnummer : 20230430-000051.000

**Niet-asbestveilig**

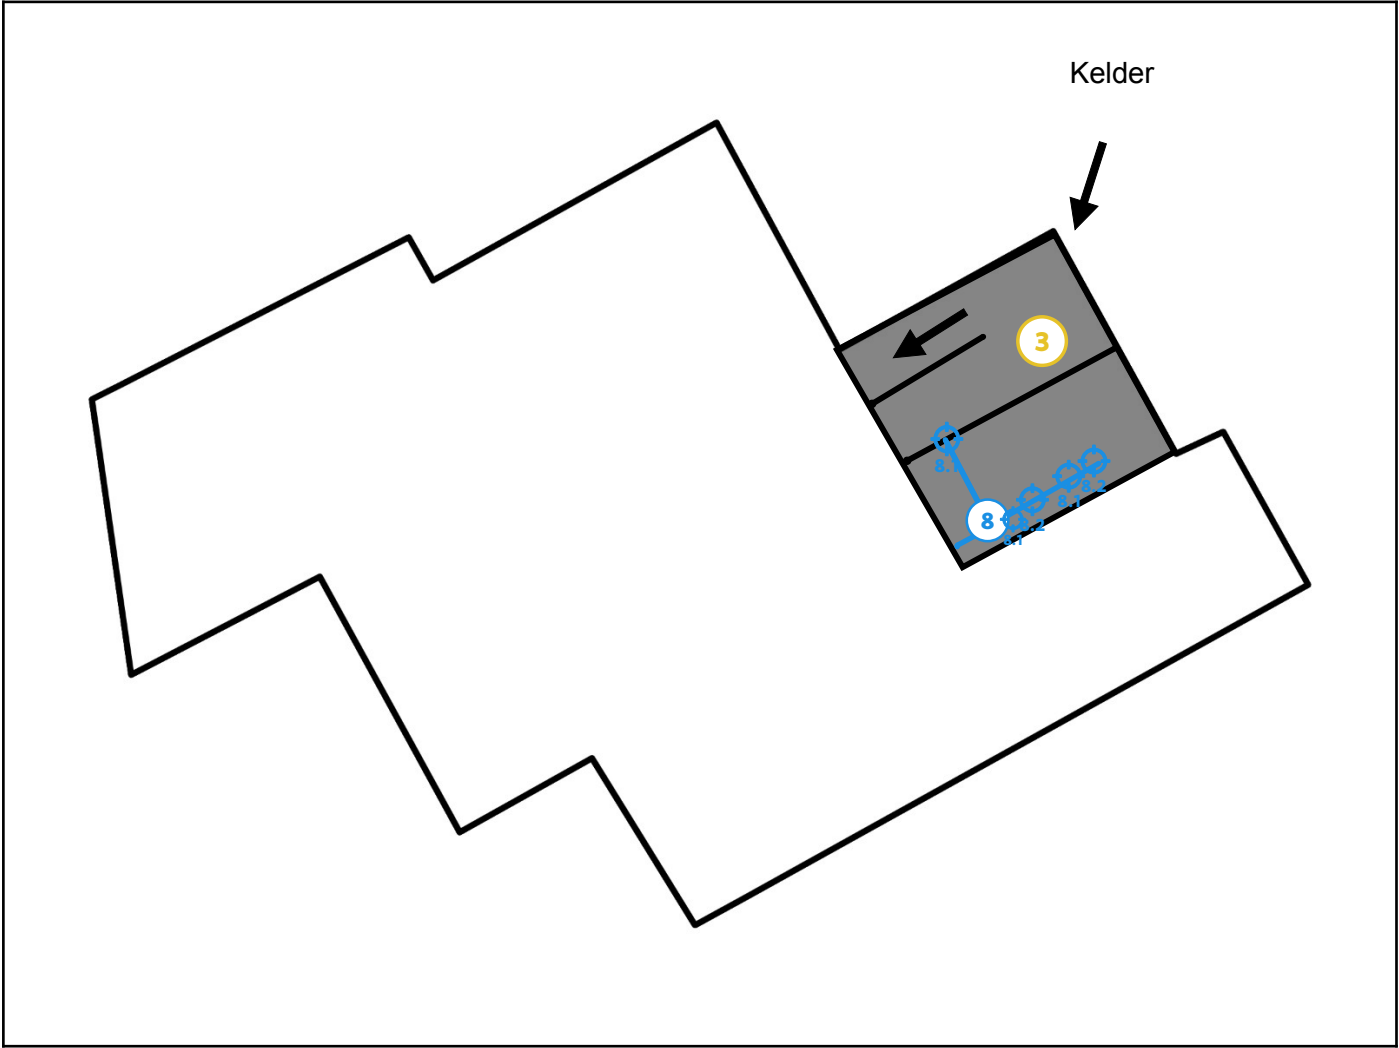
# Plan 1.2: kelder

| Beschrijving | Type | Actie |
|---|---|---|
| 3. Bakeliet | Asbestmateriaal | Zorgvuldig beheren |

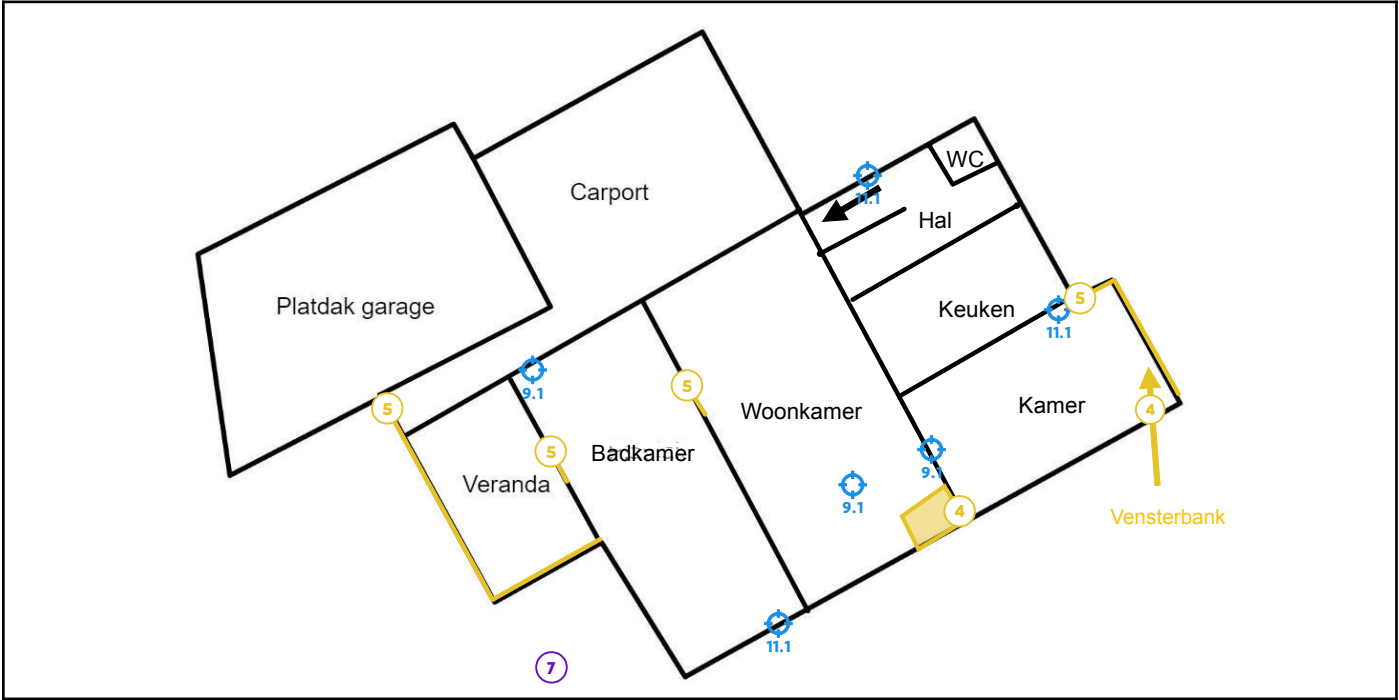
# Plan 1.3: GVL deel 1

| Beschrijving | Type | Actie |
|---|---|---|
| 4. Vensterbank binnen | Asbestmateriaal | Zorgvuldig beheren |
| 5. Glassal | Asbestmateriaal | Zorgvuldig beheren |

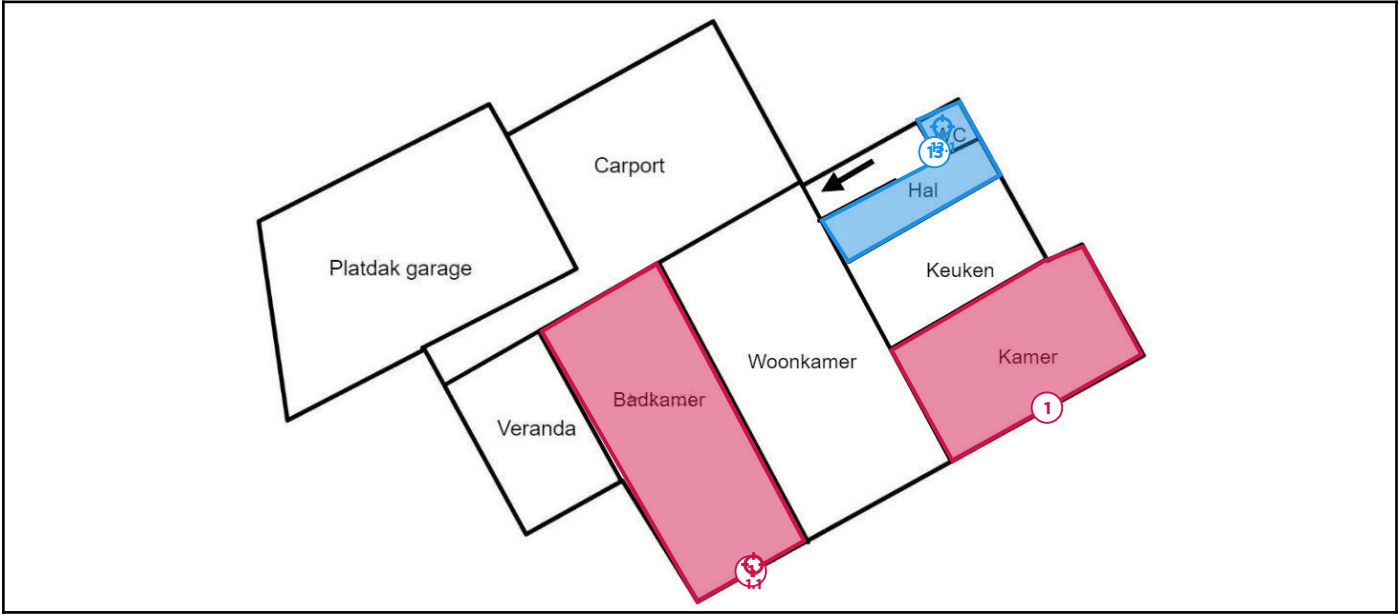
# Plan 1.4: GVL deel 2

| Beschrijving | Type | Actie |
|---|---|---|
| 1. Vloerzeil badkamer gvl | Asbestmateriaal | Dringend verwijderen |

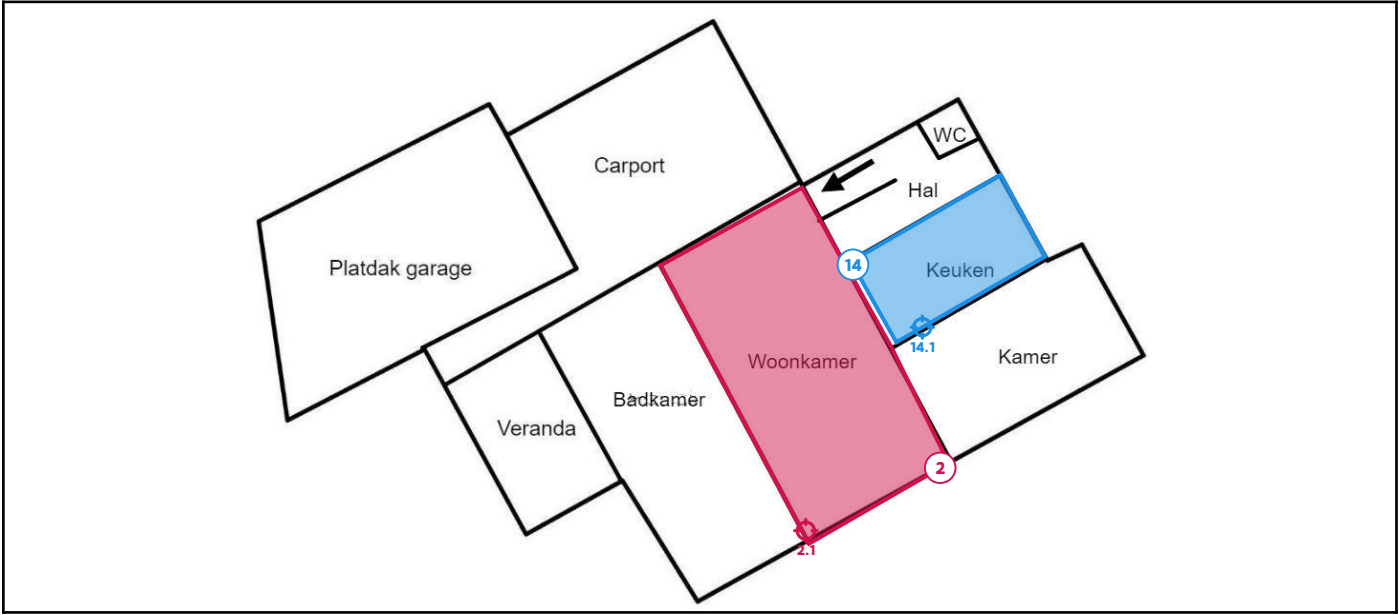
# Plan 1.5: GVL deel 3

| Beschrijving | Type | Actie |
|---|---|---|
| 2. Vloerzeil 2 woonkamer gvl | Asbestmateriaal | Dringend verwijderen |

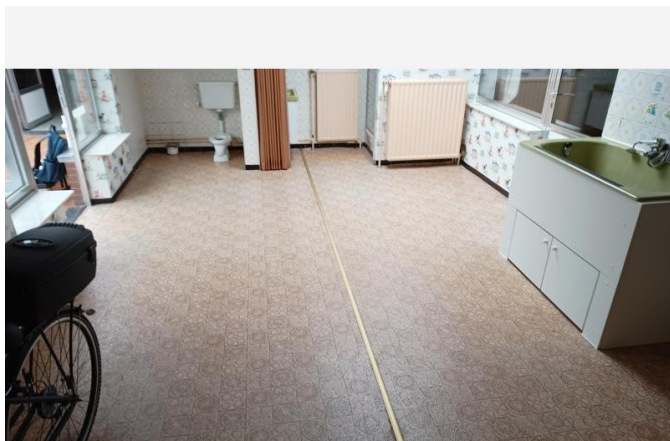
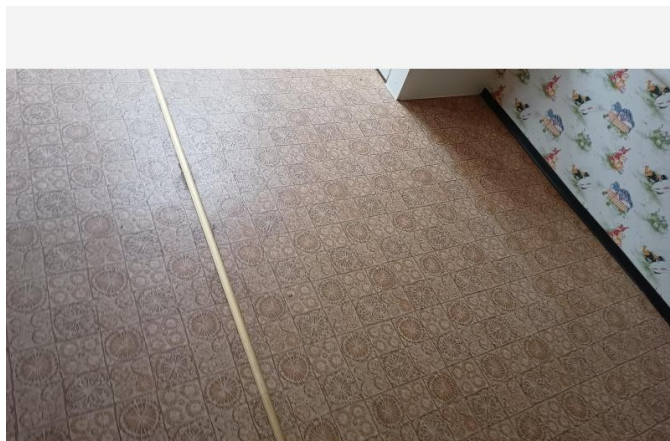
**Dringend verwijderen**

| Eindbeoordeling materiaalrisico | Hoog materiaalrisico en/of hoge kans op vezelvrijgave |

| Gebondenheid | Categorie 2: niet-hechtgebonden met matrix |
| Asbestconcentratie | Hoog ( $\geq 50\%$ ) |
| Toestand van het materiaal | Matig beschadigd, matig verweerd |

| # | Type | Referentie | Resultaat |
|---|---|---|---|
| 1.1 | Puntmonster | M7 | Chrysotiel |

| Beschrijving | Vloerzeil badkamer gvl |

- Scherm in afwachting van verwijdering het asbestmateriaal af van luchtstromingen en verstoring: bijvoorbeeld door het te verpakken, te fixeren, af te dekken, signalisatie - afbakening aan te brengen, ...
- Verwijder dit asbestmateriaal zo snel mogelijk. Volg de toestand goed op.

- Hermetische zone (erkend asbestverwijderaar)  
Laat u bijstaan door een erkend asbestverwijderaar.  
Informeert u voldoende en wees op de hoogte van de risico's bij verwijdering.

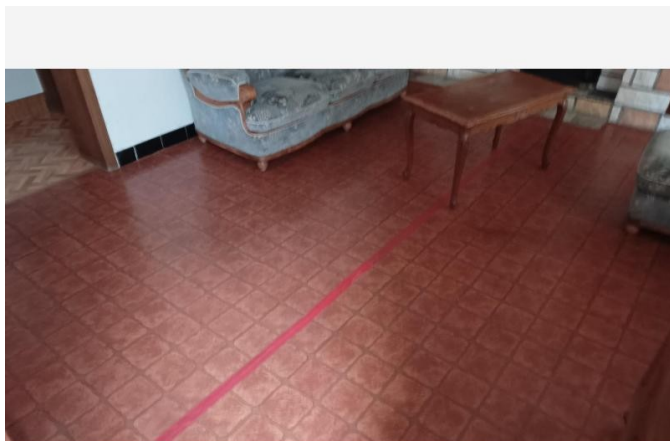
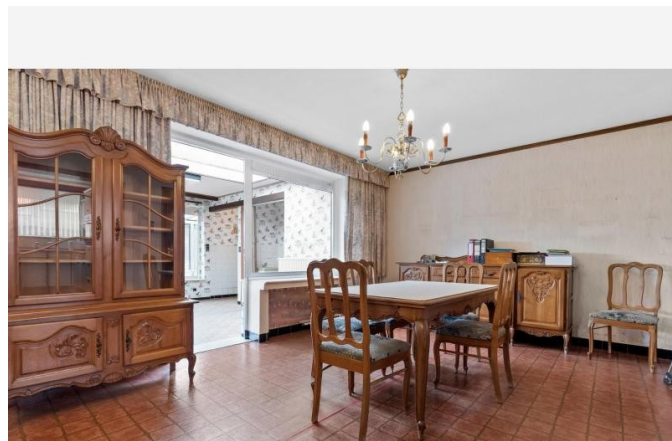
**Dringend verwijderen**

| Eindbeoordeling materiaalisico | Hoog materiaalisico en/of hoge kans op vezelvrijgave |

| Gebondenheid | Categorie 2: niet-hechtgebonden met matrix |
| Asbestconcentratie | Hoog ( $\geq 50\%$ ) |
| Toestand van het materiaal | Matig beschadigd, matig verweerd |

| # | Type | Referentie | Resultaat |
|---|---|---|---|
| 2.1 | Puntmonster | M8 | Chrysotiel |

| Beschrijving | Vloerzeil 2 woonkamer gvl |

- Scherm in afwachting van verwijdering het asbestmateriaal af van luchtstromingen en verstoring: bijvoorbeeld door het te verpakken, te fixeren, af te dekken, signalisatie - afbakening aan te brengen, ...
- Verwijder dit asbestmateriaal zo snel mogelijk. Volg de toestand goed op.

- Hermetische zone (erkend asbestverwijderaar)  
Laat u bijstaan door een erkend asbestverwijderaar.  
Informeert u voldoende en wees op de hoogte van de risico's bij verwijdering.

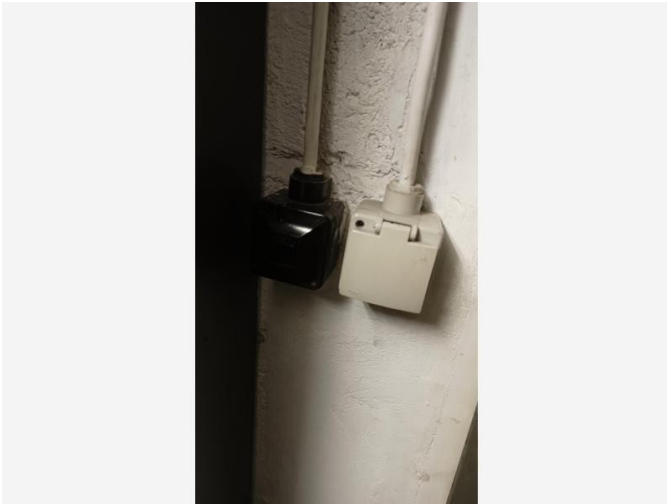
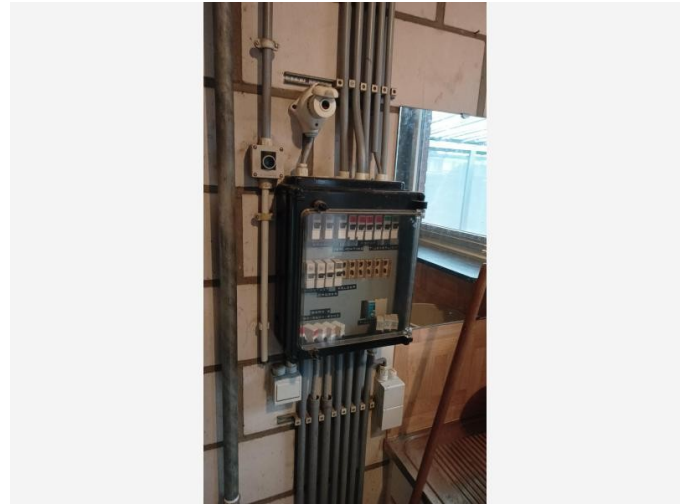
Zorgvuldig beheren

| Eindbeoordeling materiaalisico | Laag materiaalisico en/of verlaagde kans op vezelvrijgave |

| Gebondenheid | Categorie 1: hechtgebonden in oorsprong |
| Asbestsoort (vezeltype) | Crocidoliet aanwezig |
| Toestand van het materiaal | Onbeschadigd, niet verweerd |

| Beschrijving | Bakeliet |

| <b>Opmerking</b> | <p>"Hoeveelheid onbekend: dit is een ruwe schatting.</p> <p>Bakeliet is een harde, iets brosse kunststof met een bruinzwarte kleur.</p> <p>Schakelaars of andere elektriciteit toepassingen die deze kleur hebben kunnen asbest bevatten.</p> <p>Deze toepassingen kunnen op verschillende plaatsen in de woning voorkomen."</p> |

- Zorg voor een veilig beheer. Vermijd het beschadigen van het asbestmateriaal. Controleer de toestand jaarlijks op wijzigingen.

- Eenvoudige handelingen: mag via doe-het-zelf of door werknemer(s) met opleidingsattest eenvoudige handelingen  
Informeel u voldoende en wees op de hoogte van de risico's bij verwijdering"

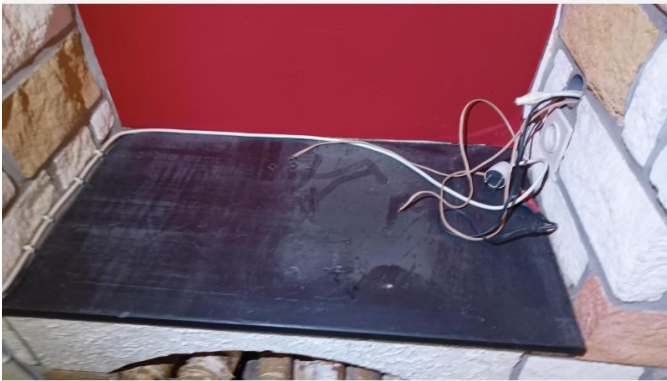
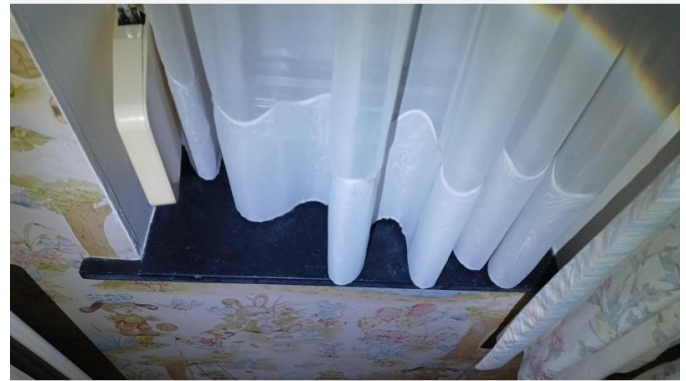
Zorgvuldig beheren

| Eindbeoordeling materiaalrisico | Laag materiaalrisico en/of verlaagde kans op vezelvrijgave |

| Asbestsoort (vezeltype) | Alleen chrysotiel |
| Toestand van het materiaal | Licht beschadigd, licht verweerd. Intact materiaal type Pical – asbestboard of categorie III 'gebondenheid' |

| Beschrijving | Vensterbank binnen |

| <b>Opmerking</b> | Alle vensterbanken van het zelfde type als in de woonkamer langs de haard bevatten hoogst waarschijnlijk asbest. |

- Zorg voor een veilig beheer. Vermijd het beschadigen van het asbestmateriaal. Controleer de toestand jaarlijks op wijzigingen.

- Eenvoudige handelingen: mag via doe-het-zelf of door werknemer(s) met opleidingsattest eenvoudige handelingen  
"Laat u bijstaan door een erkend asbestverwijderaar vooraleer u aan de werken begint.  
Informeer u voldoende en wees op de hoogte van de risico's bij verwijdering"

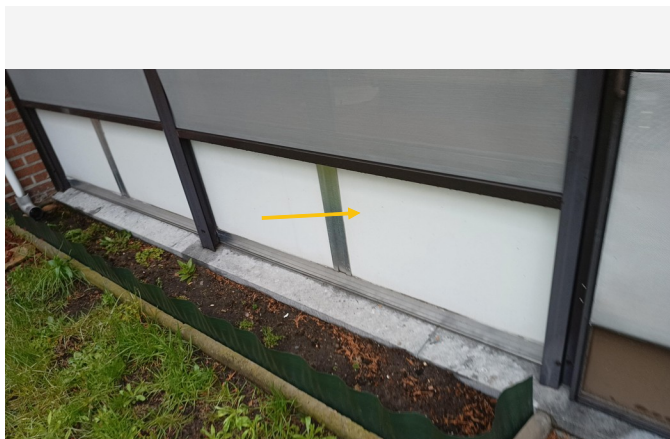
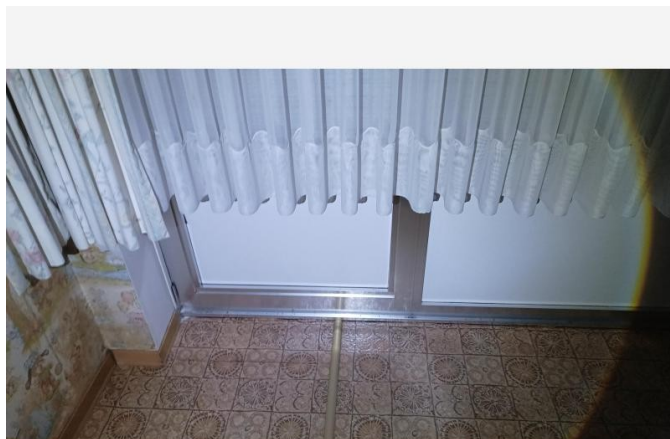
Zorgvuldig beheren

| Eindbeoordeling materiaalrisico | Laag materiaalrisico en/of verlaagde kans op vezelvrijgave |

| Asbestsoort (vezeltype) | Alleen chrysotiel |
| Toestand van het materiaal | Licht beschadigd, licht verweerd. Intact materiaal type Pical – asbestboard of categorie III 'gebondenheid' |

| Beschrijving | Glassal |

- Zorg voor een veilig beheer. Vermijd het beschadigen van het asbestmateriaal. Controleer de toestand jaarlijks op wijzigingen.

- Eenvoudige handelingen: mag via doe-het-zelf of door werknemer(s) met opleidingsattest eenvoudige handelingen  
"Laat u bijstaan door een erkend asbestverwijderaar vooraleer u aan de werken begint.  
Informeert u voldoende en wees op de hoogte van de risico's bij verwijdering"

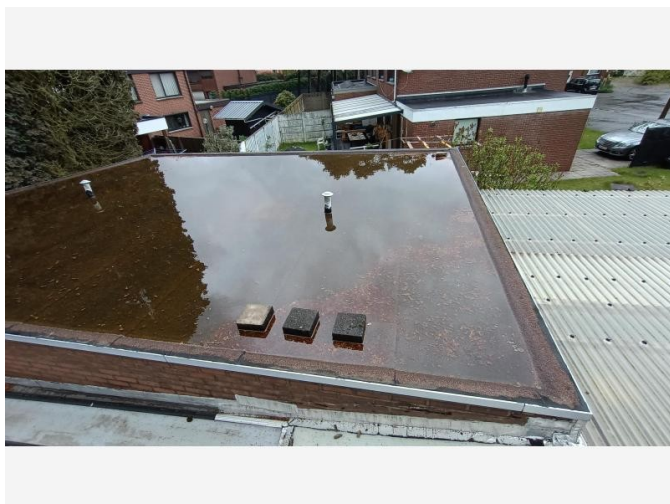
Situeringsfoto

**Reden:** Kans op lekage is zeer groot

**Uitleg van de asbestdeskundige:** De roofing van de garage werd niet onderzocht omdat de kans op een lekage zeer groot is,

Veel kans dat de bovenste laag roofing asbestvrij is,

Onder de eerste laag roofing kan mogelijks asbesthoudende roofing zitten.

Laat een destructief onderzoek uitvoeren als u de roofing laat verwijderen.
