Asbestinventarisatetest

Naamsesteenweg 112, 3001 Leuven
Gemeenschappelijke delen

Attestnummer : 20240422-000147.000

Uitgegeven op : 22.04.2024

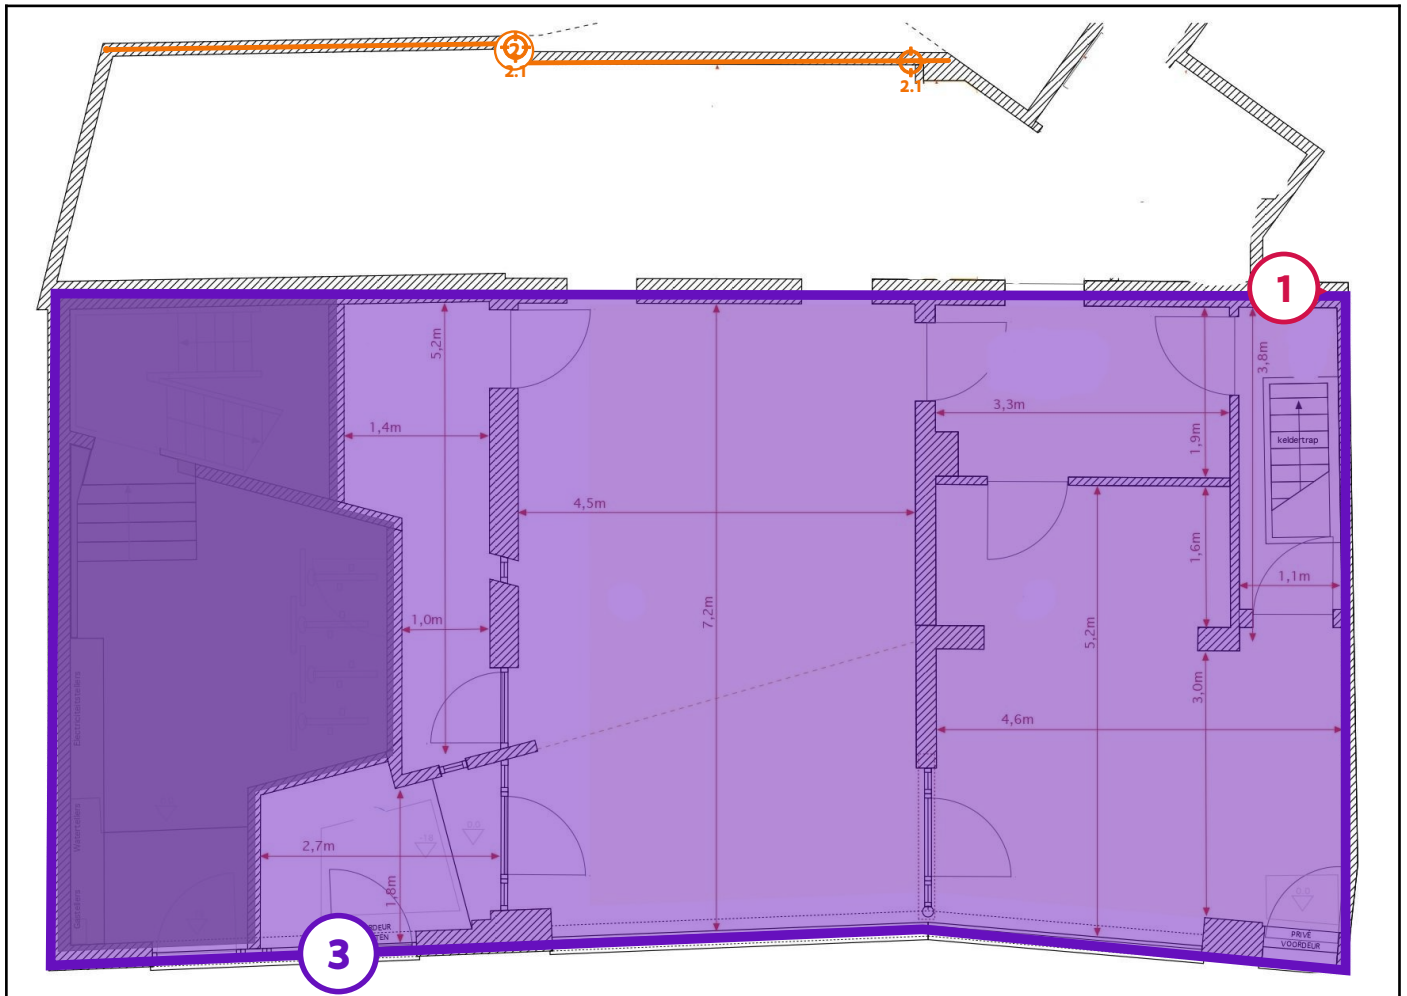
Plan 1.3: Grondplan

Beschrijving	Type	Actie
1. Gebroken gevelleien aanpalend gebouw in dakgoot	Asbestmateriaal	Dringend verwijderen
2. Dekstenen plat dak	Asbestmateriaal	Verwijderen
2.1 Code: Staal 3	Puntmonster	-
3. Onderdak	Advies	-

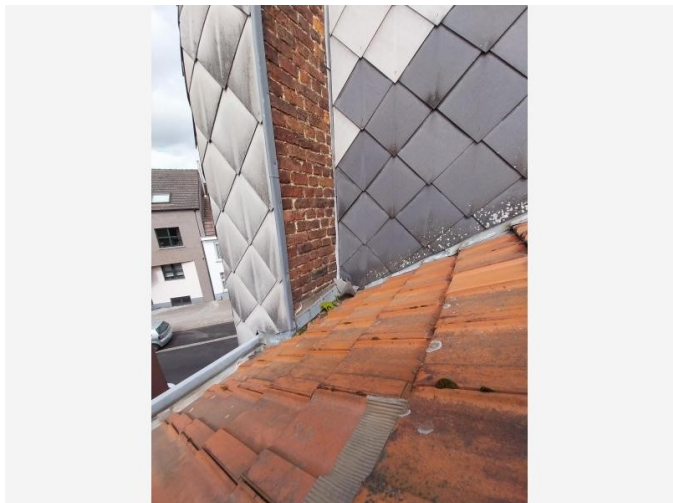
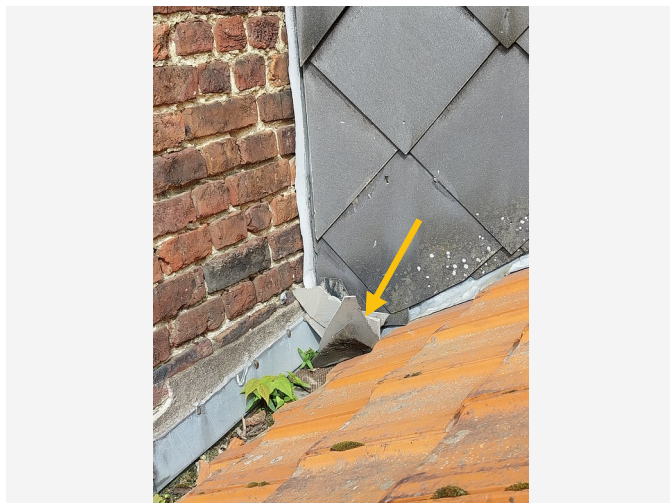
Fiche 1: Gebroken gevelleien aanpalend gebouw in dakgoot

Het asbestmateriaal valt onder de mijlpaal van 2040.

Beschrijving	Gebroken gevelleien aanpalend gebouw in dakgoot
Type afvalstof	Betreft resten (contaminatie) van verwerking of beschadiging
Type resten (contaminatie)	<ul style="list-style-type: none">• Stof, deeltjes < 4 mm, flinters, gruis (los, opliggend)• Stukken, fragmenten (los, opliggend)
Besmette materialen	<ul style="list-style-type: none">• Sediment (dakgoot, afvoerbuï, regenwaterput, ...)
Bron van de resten	Gebroken gevelleien van het aanpalend gebouw in de dakgoot.
Omgeving	Buiten
Primaire drager	Schuin dak
Gebondenheid resten	Niet hecht
Hoeveelheid (gewicht - aantal)	<ul style="list-style-type: none">• 1,00 kg - 1 stuk
Totaal gewicht	1,00 kg
Eenvoudig bereikbaar	Ja
Identificatiemethode	Vaststelling zonder monstername
Opmerking	Naast de gebroken leien, zal het slib op dit gedeelte van de dakgoot hoogstwaarschijnlijk gecontamineerd zijn.

Dringend verwijderen

- Verwijder het asbestafval.

- Eenvoudige handelingen: mag via doe-het-zelf of door werknemer(s) met opleidingsattest eenvoudige handelingen
De leien zijn een hechtgebonden buitentoepassing die individueel in één geheel verwijderbaar zijn. Alsook het slib is eenvoudig verwijderbaar met in achtname van de veiligheidsmaatregelen.

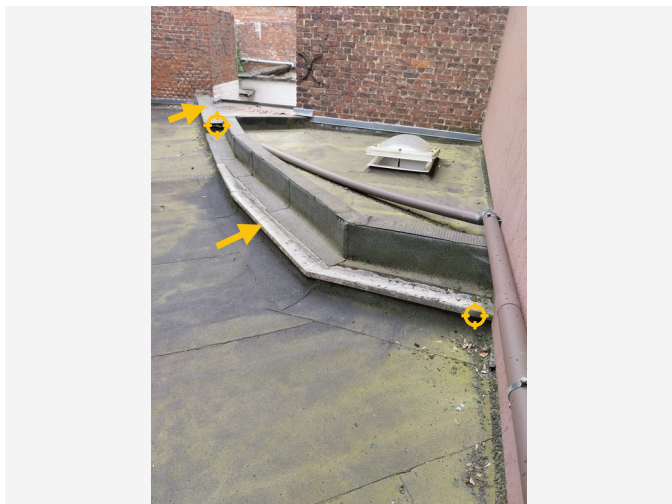
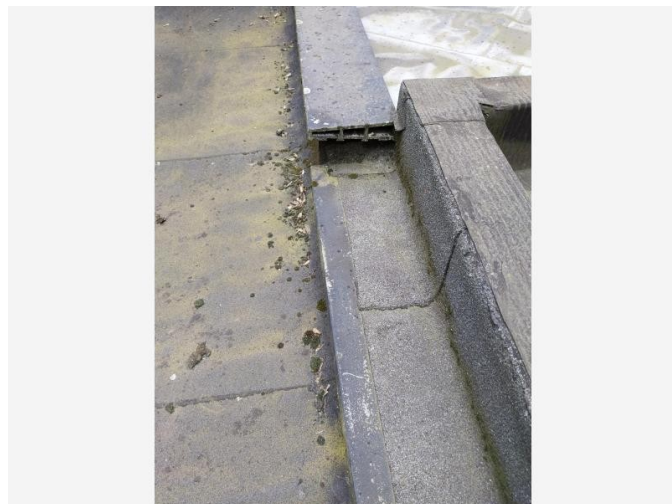
Eindbeoordeling materiaalrisico	Verhoogd materiaalrisico en/of verhoogde kans op vezelvrijgave
---------------------------------	--

Gebondenheid	Categorie 1: hechtgebonden in oorsprong
Asbestsoort (vezeltype)	Alleen chrysotiel
Asbestconcentratie	Laag (< 50%)
Afschermingsgraad van het gehele materiaal	Geheel of deels vrij aan de buitenlucht
Toestand van het materiaal	Matig beschadigd, matig verweerd

#	Type	Referentie	Resultaat
2.1	Puntmonster	Staal 3	Chrysotiel

Beschrijving	Dekstenen plat dak
Omgeving	Buiten
Primaire drager	Wand buitenschil
Asbestmateriaal	Deksteen, muurkap - Hol
Bindmiddel van asbestmateriaal	Cement
Gebondenheid op basis van bindmiddel	Hecht
Hoeveelheid (oppervlakte - dikte - aantal)	• 5,00 m ² - 5,00 cm - 1 stuk
Totaal volume	0,25 m ³

Verwijderen

- Verwijder dit asbestmateriaal zo snel mogelijk. Volg de toestand goed op.

- Eenvoudige handelingen: mag via doe-het-zelf of door werknemer(s) met opleidingsattest eenvoudige handelingen
De dekstenen zijn een hechtgebonden buitentoepassing die individueel in één geheel verwijderbaar zijn.

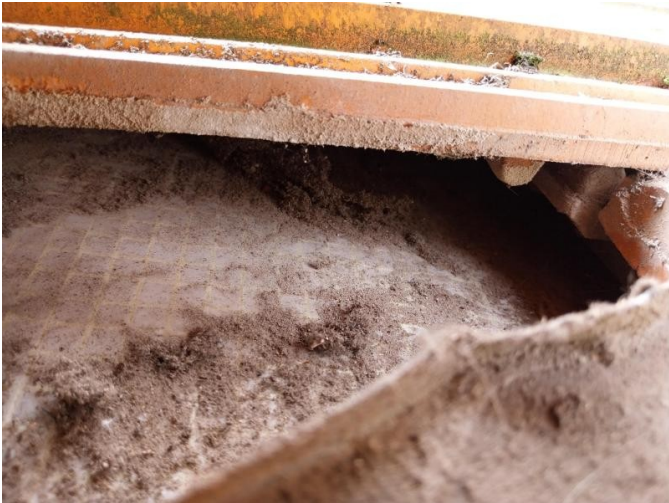
Het onderdak is inspecteerbaar door het opheffen van een dakpan en via het luik in de wasruimte van appartement 0201. Het onderdak is een kunststofdampscherm, deze toepassing is niet-asbesthoudend.

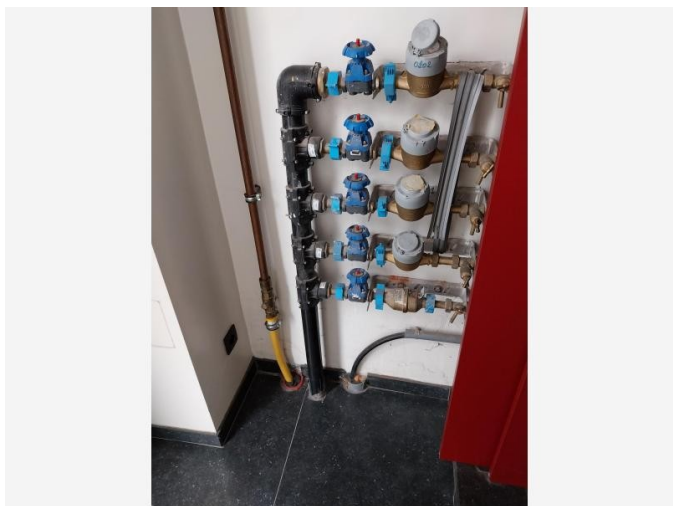
De doorvoeren werden geïnspecteerd. Deze zijn niet-asbesthoudend.

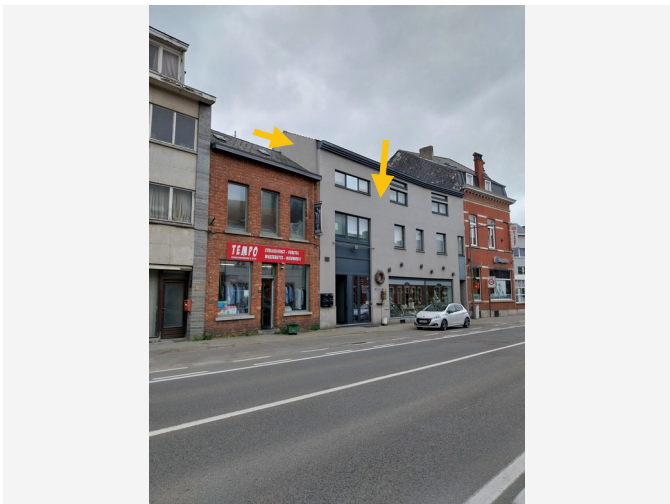
De voorgevel en linker zijgevel werden in de periode na 2001 gerenoveerd. Het gebruikte materiaal in deze periode is niet-asbesthoudend.

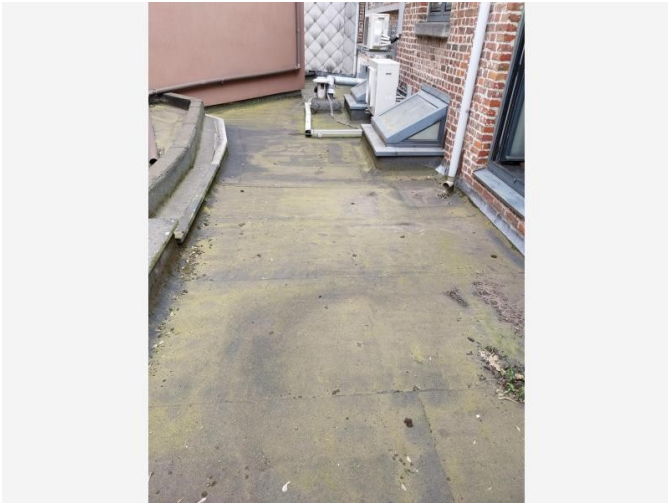
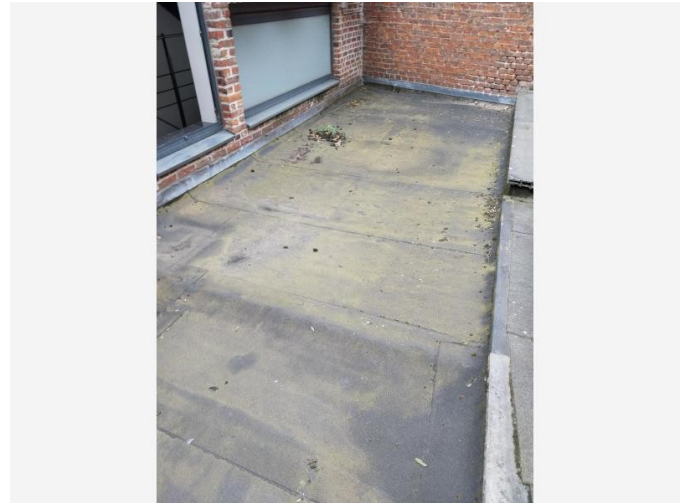
Geen asbest

#	Type	Referentie	Resultaat
6.1	Mengmonster	Staal 2	Geen asbest

Beschrijving	Roofing plat dak
Omgeving	Buiten
Primaire drager	Plat dak
Bindmiddel van materiaal	Bitumen (roofing, teer, asfalt)

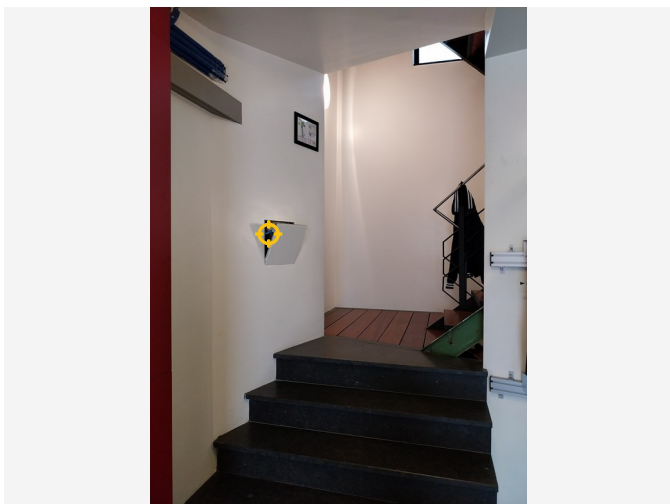
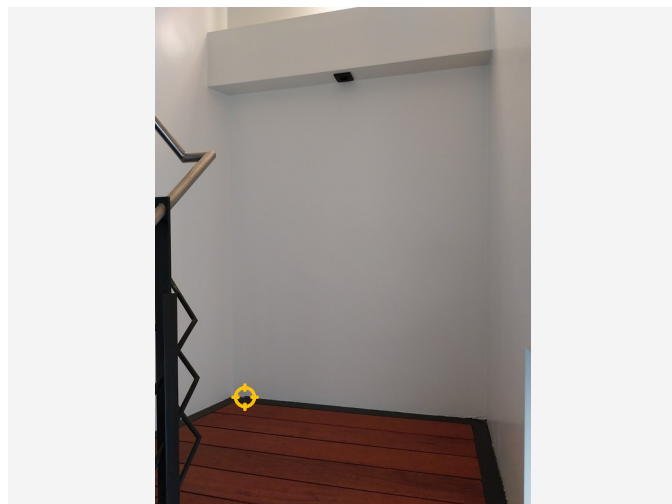
Geen asbest

#	Type	Referentie	Resultaat
7.1	Mengmonster	Staal 1	Geen asbest

Beschrijving	Pleisterwerk wanden
Omgeving	Binnen
Primaire drager	Binnenwand
Bindmiddel van materiaal	Gips - kalk
