Asbestinventarisatetest

Sparrendreef 10, 3001 Leuven

Attestnummer : 20240421-000085.000

Niet-asbestveilig

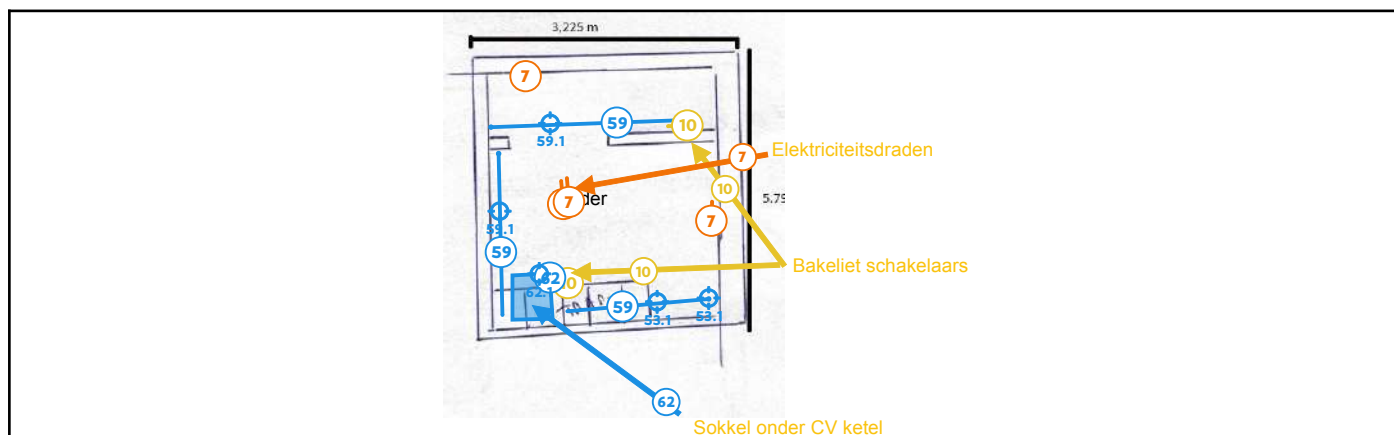
Plan 1.1: Kelder - bronfiches

Beschrijving	Type	Actie
7. elektriciteitskabel in kelder	Asbestmateriaal	Verwijderen
10. Bakeliet schakelaars in kelder	Asbestmateriaal	Zorgvuldig beheren
53. Leidingisolatie HVAC uit gips - bochten	Geen asbest	-
53.1 Code: MM03 - leidingisolatie bochten	Mengmonster	-
59. Leidingisolatie HVAC uit gips - rechte stukken	Geen asbest	-
59.1 Code: MM04 - rechte stukken	Mengmonster	-
62. Sokkel onder CV-ketel	Geen asbest	-
62.1 Code: PM20 - cement voetstuk	Puntmonster	-

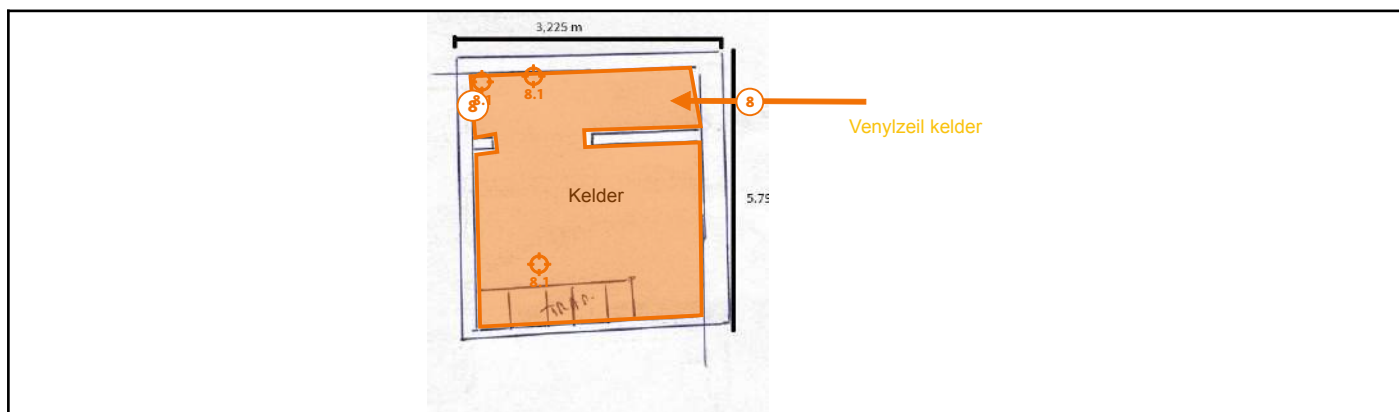
Plan 1.4: Kelder - vloer

Beschrijving	Type	Actie
8. Venylzeil in kelder	Asbestmateriaal	Verwijderen
8.1 Code: MM23	Mengmonster	-

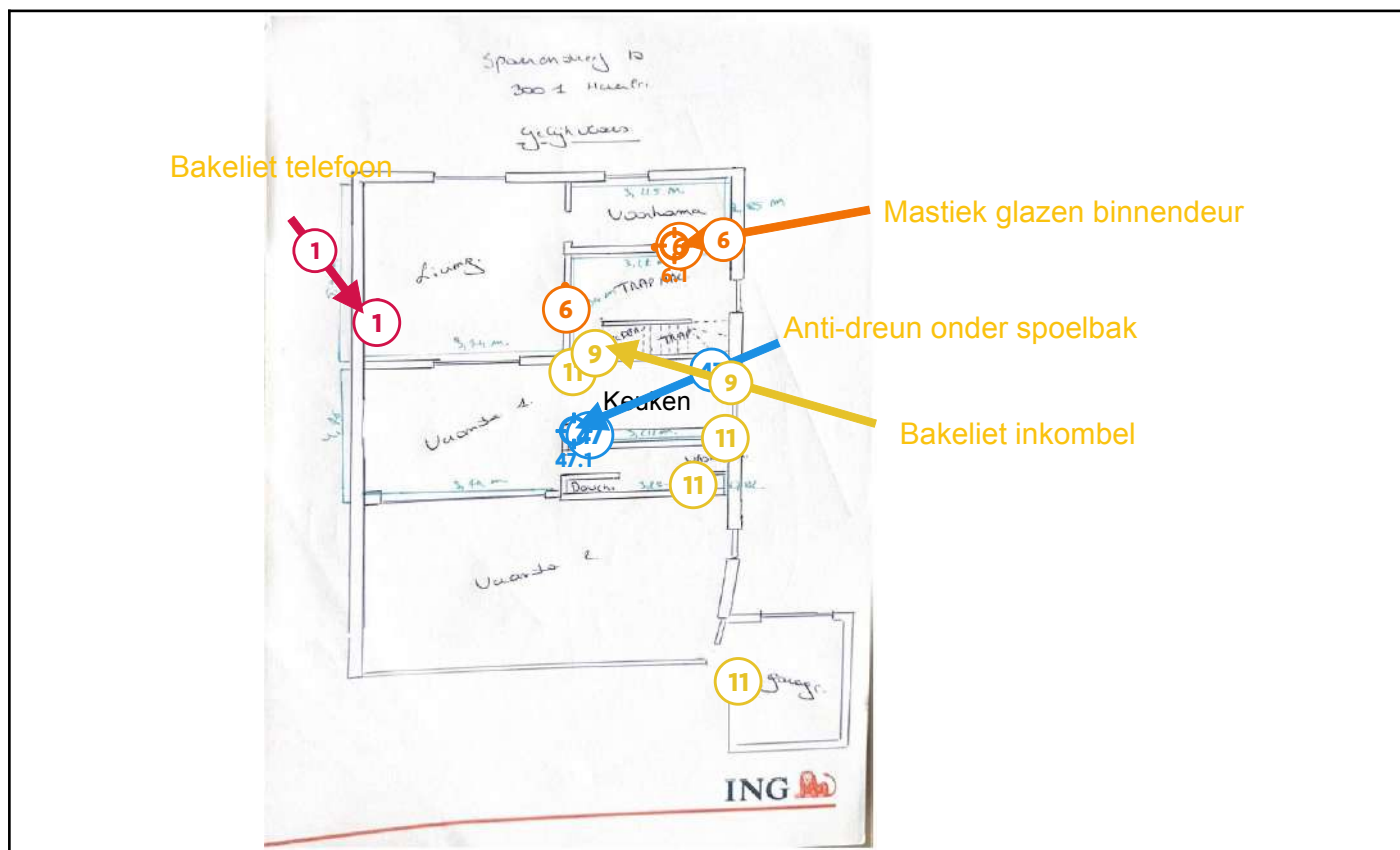
Plan 1.5: Gelijkvloers - bronfiches

Beschrijving	Type	Actie
1. Bakeliet telefoon in living	Asbestmateriaal	Dringend verwijderen
6. Mastiek aan glazen binnendeur	Asbestmateriaal	Verwijderen
6.1 Code: PM15 - Mastiek glazen binnendeur	Puntmonster	-
9. Bakeliet bel in traphal	Asbestmateriaal	Zorgvuldig beheren
11. Bakeliet schakelaars gelijkvloers	Asbestmateriaal	Zorgvuldig beheren
47. Anti-dreun spoelbak in keuken	Geen asbest	-
47.1 Code: PM14 - anti-dreun spoelbak	Puntmonster	-

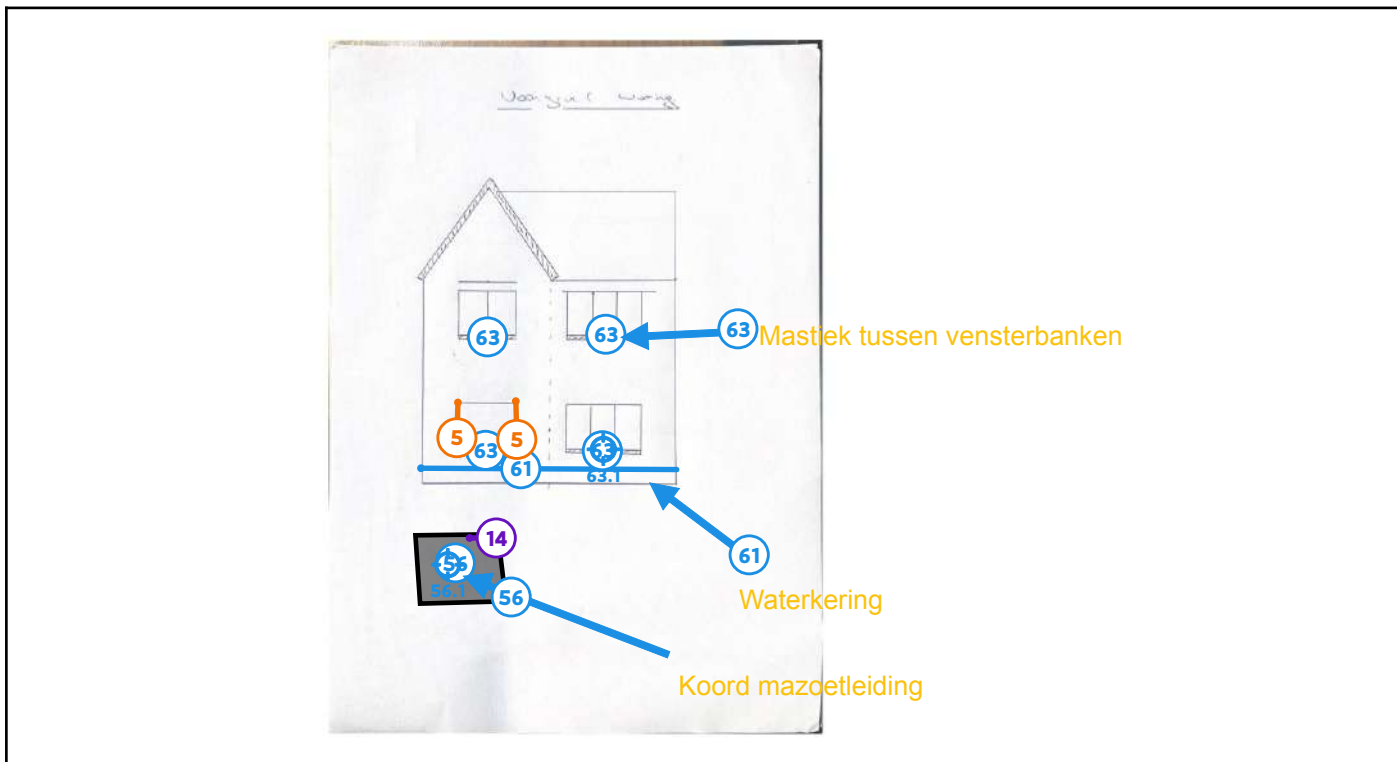
Plan 1.9: Voorgevel woning - bronfiches

Beschrijving	Type	Actie
5. Mastiek tussen gevel en deur	Asbestmateriaal	Verwijderen
14. Mazoetput - isomo zwart geverfd	Advies	-
56. Koord mazoetleiding	Geen asbest	-
56.1 Code: PM02 - Koord mazoetleiding	Puntmonster	-
61. Waterkerende toepassing buitengevel	Geen asbest	-
63. Mastiek afdichting vensterbanken	Geen asbest	-
63.1 Code: PM09 - Mastiek aan vensterbanken	Puntmonster	-

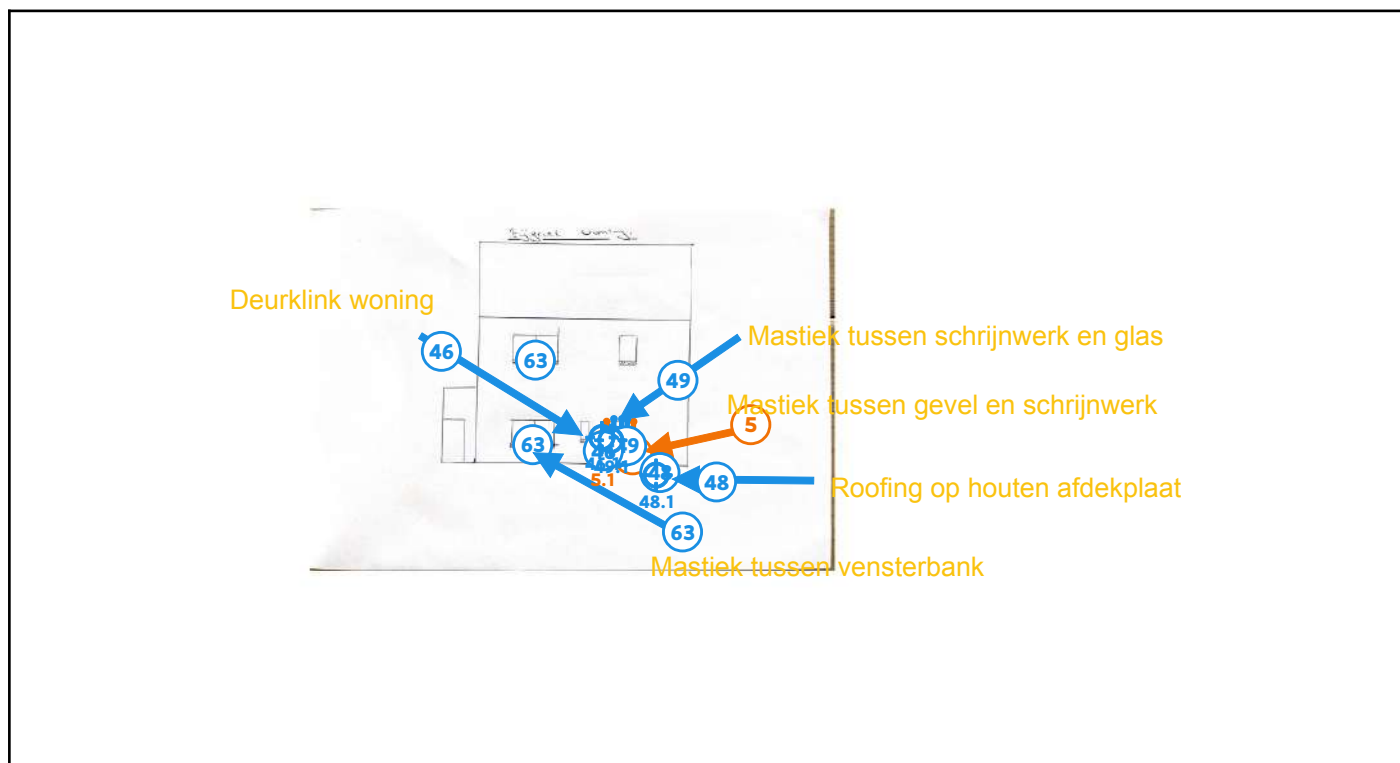
Plan 1.12: Zijgevel woning - bronfiches

Beschrijving	Type	Actie
5. Mastiek tussen gevel en deur	Asbestmateriaal	Verwijderen
5.1 Code: PM05- Mastiek voordeur (gevel/deur)	Puntmonster	-
46. Deurklink aan voordeur	Geen asbest	-
46.1 Code: PM10 - deurklink aan woning	Puntmonster	-
48. Roofing onderkant houten afdekpaneel	Geen asbest	-
48.1 Code: PM07 - Roofing op houten paneel	Puntmonster	-
49. Mastiek tussen schrijnwerk en glas	Geen asbest	-
49.1 Code: PM06 - mastiek voordeur (glas/deur)	Puntmonster	-
63. Mastiek afdichting vensterbanken	Geen asbest	-

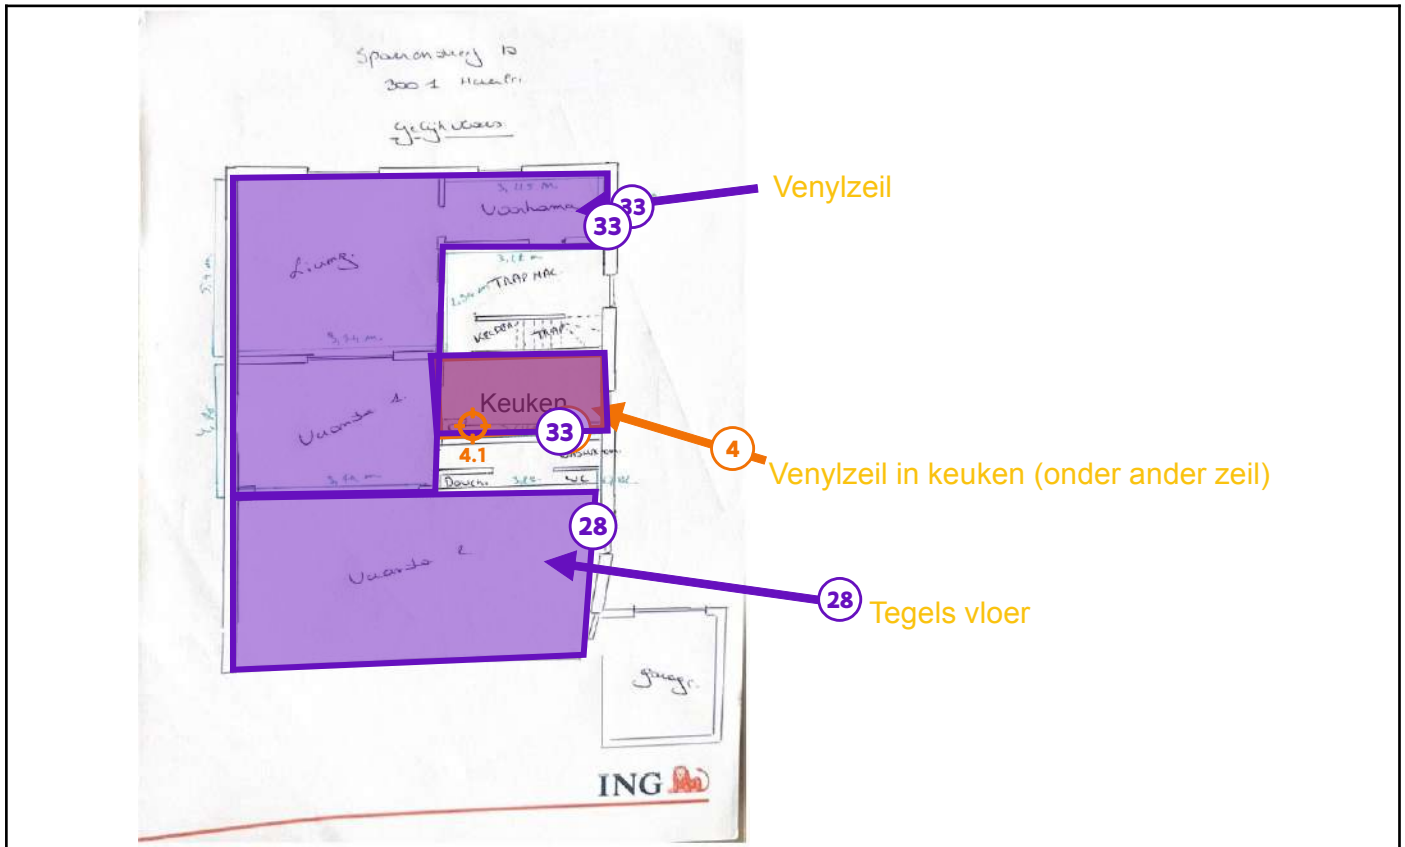
Plan 1.13: Gelijkvloers - vloeren

Beschrijving	Type	Actie
4. Venylzeil in keuken	Asbestmateriaal	Verwijderen
4.1 Code: PM12 - venylzeil in keuken	Puntmonster	-
28. Tegelvloer in veranda 2	Advies	-
33. Venylvloer gelijkvloers	Advies	-

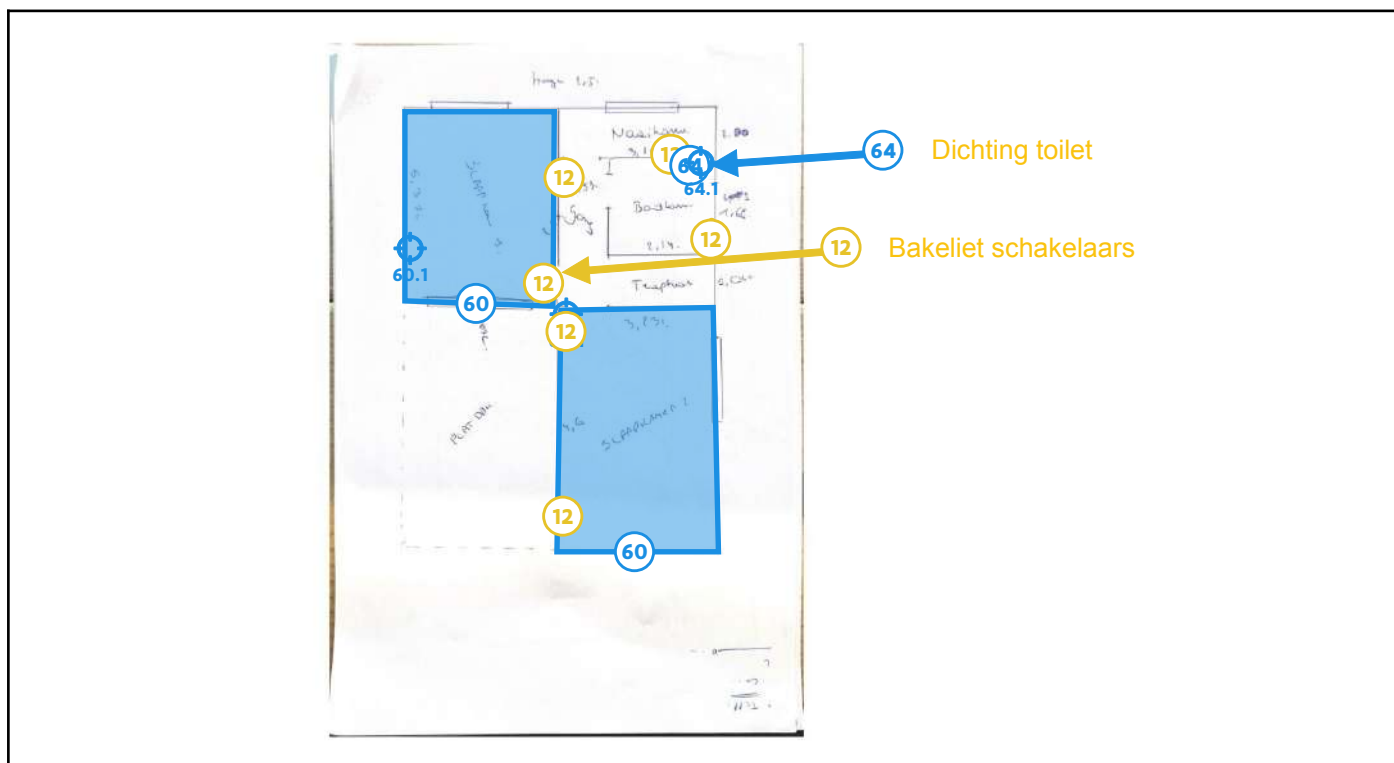
Plan 1.14: 1ste verdieping - bronfiches

Beschrijving	Type	Actie
12. Bakeliet schakelaars - 1ste verdieping	Asbestmateriaal	Zorgvuldig beheren
60. Intitueel vinylzeil in slaapkamers - 1ste verdieping	Geen asbest	-
60.1 Code: MM17	Mengmonster	-
64. Dichting aan afvoerleiding toilet - 1ste verdieping	Geen asbest	-
64.1 Code: PM18 - dichting toilet	Puntmonster	-

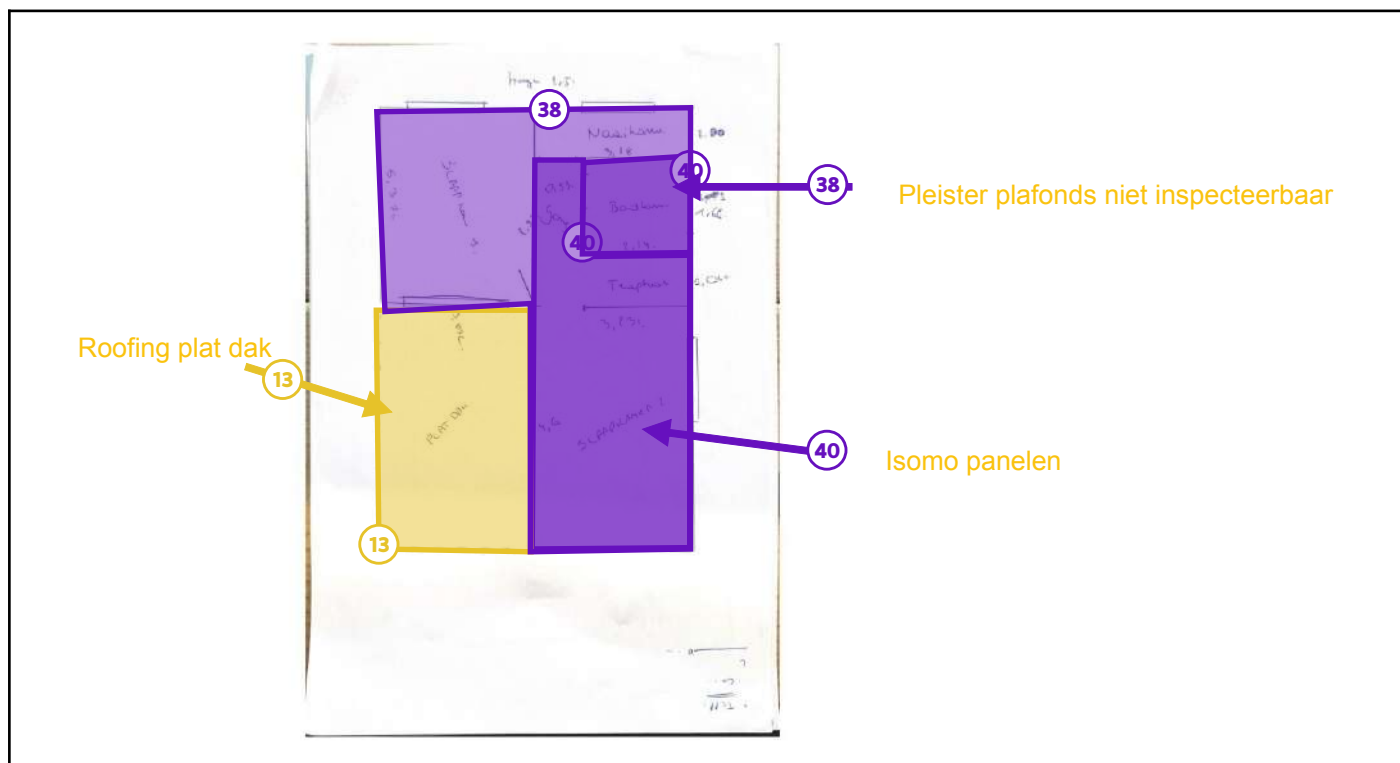
Plan 1.17: 1ste verdieping (plafond)

Beschrijving	Type	Actie
13. Roofing plat dak boven veranda 1	Asbestmateriaal	Zorgvuldig beheren
38. Pleister op plafonds	Advies	-
40. Isomo panelen tegen plafond	Advies	-

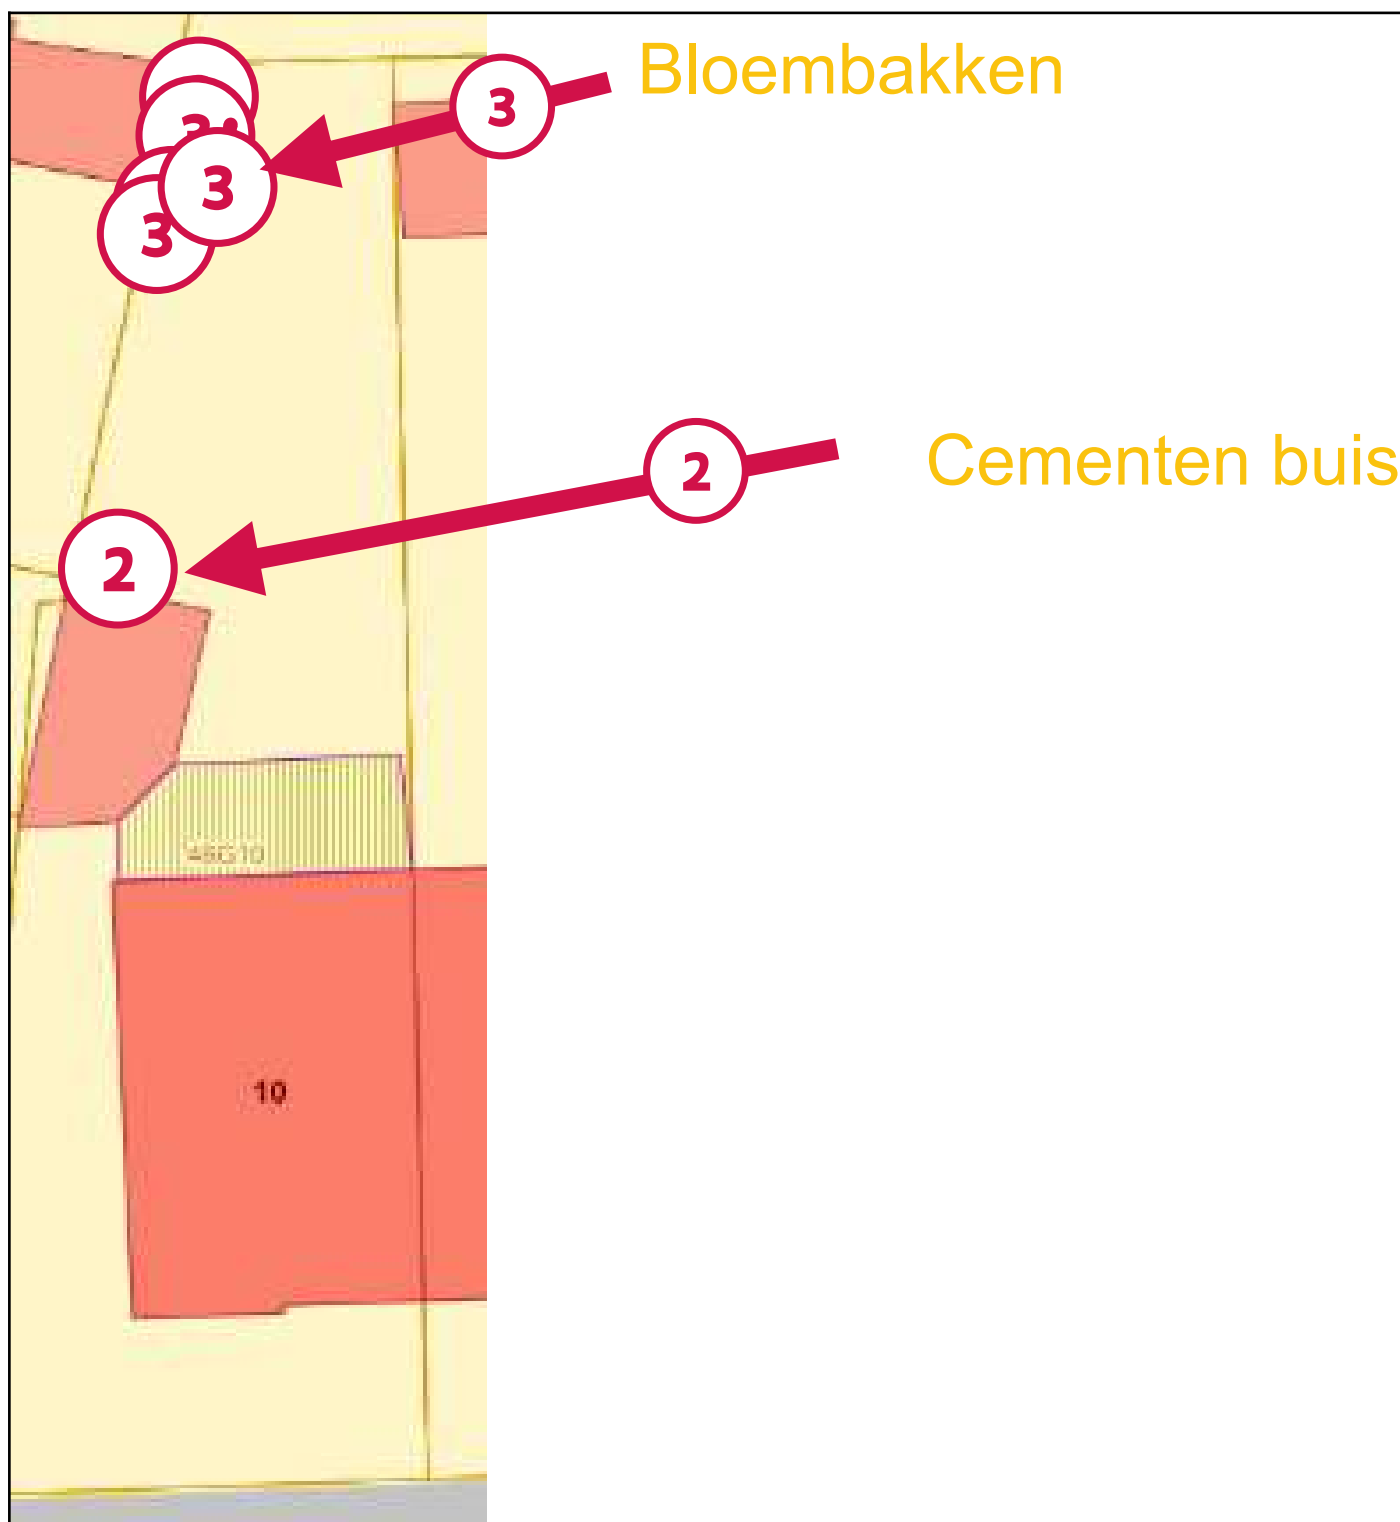
Plan 4.1: Vaststellingen buiten de constructies

Beschrijving	Type	Actie
2. cementbuis tegen achterkant garage	Asbestmateriaal	Dringend verwijderen

3. Bloembak

Asbestmateriaal

Dringend verwijderen

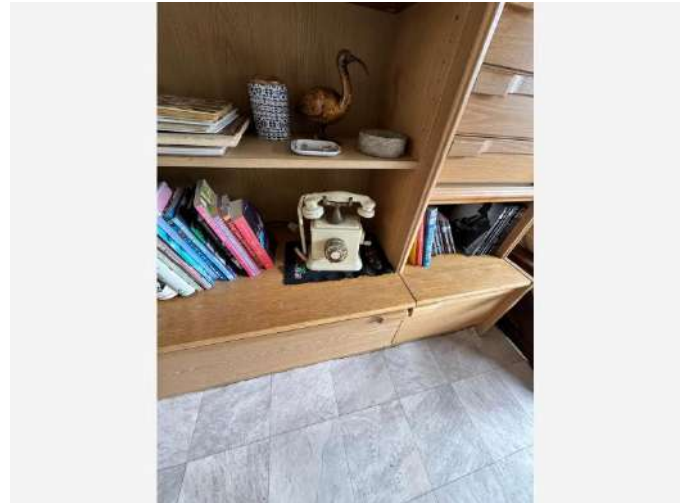
Het asbestmateriaal valt onder de mijlpaal van 2040.

- Eenvoudige handelingen: mag via doe-het-zelf of door werknemer(s) met opleidingsattest eenvoudige handelingen
Bakeliet kan altijd asbest bevatten. Dit armatuur kan men best voorzichtig losschroeven en dubbel verpakt afvoeren. Volgens de codex "Welzijn op het werk" beschrijft dat hechtgebonden asbest (waaronder bakeliet) mag verwijderd worden via de procedure "eenvoudige handelingen". De nodige preventiemaatregelen dienen in acht genomen te worden die terug te vinden zijn in de codex "Welzijn op het werk" - Boek VI Titel 3 Asbest - Bijlage VI. 3-2 punt B.

Beschrijving	Bakeliet telefoon in living
Type afvalstof	Betreft stock-voorraad of gedemonteerde asbestmaterialen
Aanwezige resten	Telefoon die gemaakt kan zijn uit bakeliet.
Omgeving	Binnen
Primaire drager	Communicatie en elektrische infrastructuur en uitrusting
Asbestmaterialen	<ul style="list-style-type: none">• Plaat, paneel, tablet - Type Bakeliet
Bindmiddel van asbestmateriaal	Kunststof of -hars
Gebondenheid op basis van bindmiddel	Hecht
Hoeveelheid (gewicht - aantal)	<ul style="list-style-type: none">• 3,99 kg - 1 stuk
Totaal gewicht	3,99 kg
Eenvoudig bereikbaar	Ja
Identificatiemethode	Vaststelling zonder monsternamen

- Verwijder het asbestafval.

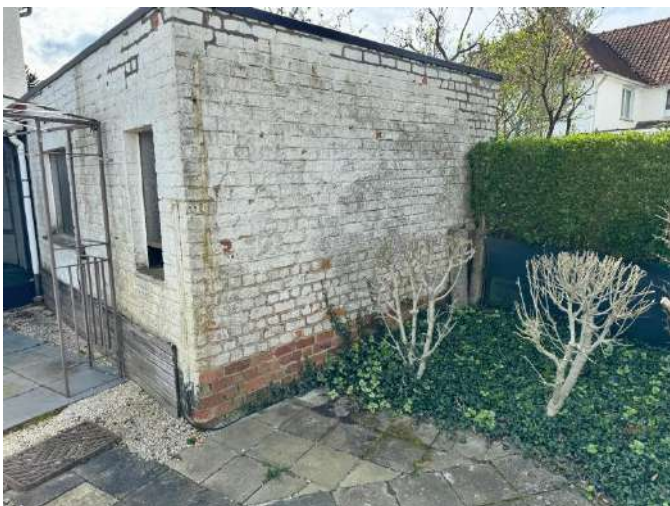
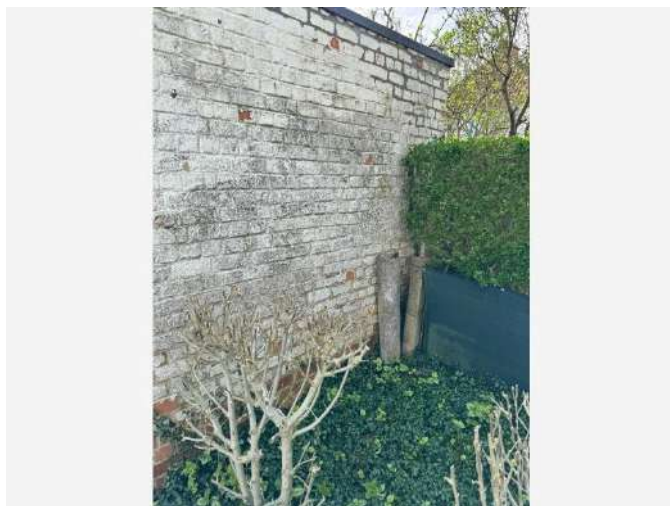
Het asbestmateriaal valt onder de mijlpaal van 2040.

- Eenvoudige handelingen: mag via doe-het-zelf of door werknemer(s) met opleidingsattest eenvoudige handelingen Hechtgebonden toepassing. De cement paal is nog in goede staat en kunnen via de methode van de eenvoudige handeling verwijderd worden. Dubbelverpakt in transparante plastic afvoeren naar containerpark.

Beschrijving	cementbuis tegen achterkant garage
Type afvalstof	Betreft stock-voorraad of gedemonteerde asbestmaterialen
Aanwezige resten	Buis aan de achterkant van de garage.
Omgeving	Buiten
Primaire drager	Infrastructuur hemelwater (opvang en afvoer)
Asbestmaterialen	<ul style="list-style-type: none">• Buis, koker, leiding, pijp, doorvoer
Bindmiddel van asbestmateriaal	Cement
Gebondenheid op basis van bindmiddel	Hecht
Hoeveelheid (gewicht - aantal)	<ul style="list-style-type: none">• 2,00 kg - 1 stuk
Totaal gewicht	2,00 kg
Eenvoudig bereikbaar	Ja
Identificatiemethode	Vaststelling zonder monsternamen

- Verwijder het asbestafval.

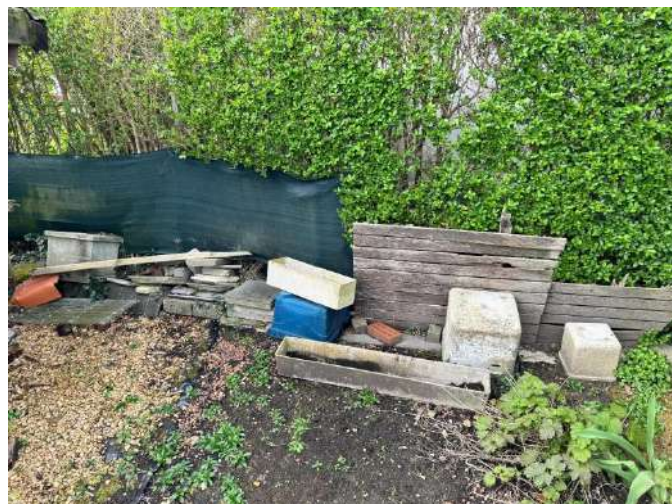
Het asbestmateriaal valt onder de mijlpaal van 2040.

Beschrijving	Bloembak
Type afvalstof	Betreft stock-voorraad of gedemonteerde asbestmaterialen
Aanwezige resten	Er staan nog een 5 tal oude bloembak uit asbestcement achter het tuinhuis.
Omgeving	Buiten
Primaire drager	Bodem
Asbestmaterialen	<ul style="list-style-type: none">• Bak, reservoir, kuip, bloembak
Bindmiddel van asbestmateriaal	Cement
Gebondenheid op basis van bindmiddel	Hecht
Hoeveelheid (gewicht - aantal)	<ul style="list-style-type: none">• 0,99 kg - 5 stuks
Totaal gewicht	4,95 kg
Eenvoudig bereikbaar	Ja
Identificatiemethode	Vaststelling zonder monsternamen
Opmerking

- Verwijder het asbestafval.
- Voer bijkomende staalname(s) uit.

- Eenvoudige handelingen: mag via doe-het-zelf of door werknemer(s) met opleidingsattest eenvoudige handelingen
De bloembak dient dubbelverpakt afgevoerd te worden en gedeponeerd bij recyclagepark onder asbestmateriaal.

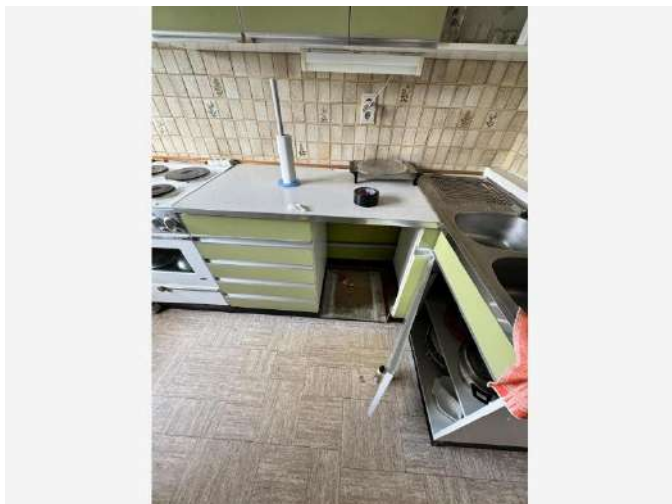
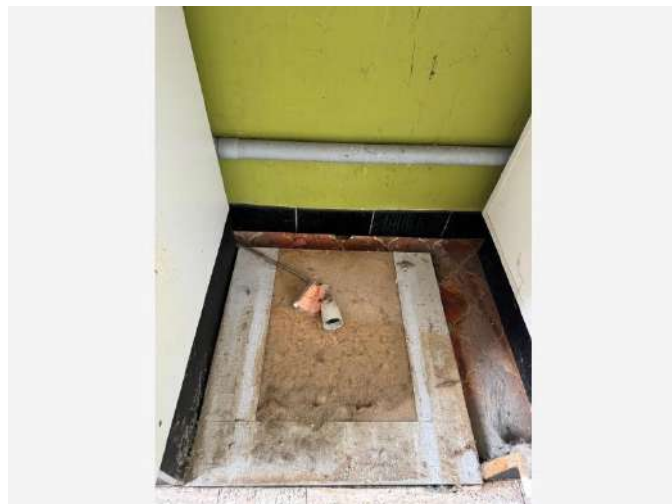
Het asbestmateriaal valt onder de mijlpaal van 2034.

Eindbeoordeling materiaalrisico	Verhoogd materiaalrisico en/of verhoogde kans op vezelvrijgave
---------------------------------	--

Gebondenheid	Categorie 2: niet-hechtgebonden met matrix
Asbestsoort (vezeltype)	Alleen chrysotiel
Asbestconcentratie	Hoog ($\geq 50\%$)
Afschermingsgraad van het gehele materiaal	Geheel of deels (ook) vrij aan de binnenlucht
Toestand van het materiaal	Licht beschadigd, licht verweerd. Intact materiaal type Pical – asbestboard of categorie III 'gebondenheid'

#	Type	Referentie	Resultaat
4.1	Puntmonster	PM12 - vinylzeil in keuken	Chrysotiel

Beschrijving	Vinylzeil in keuken
Omgeving	Binnen
Primaire drager	Vloer

Asbestmateriaal	Prefab - afwerking - Vloerzeil
Bindmiddel van asbestmateriaal	Karton - papier - viltachtig
Gebondenheid op basis van bindmiddel	Niet-hechtgebonden
Hoeveelheid (oppervlakte - aantal)	<ul style="list-style-type: none"> • 8,00 m² - 1 stuk
Totale oppervlakte	8,00 m ²
Eenvoudig bereikbaar	Ja
Bevestigingswijze	<ul style="list-style-type: none"> • Geklemd • Verlijmd, ingegoten, versmeerd
Identificatiemethode	Vaststelling met monsternamen
Destructieve handeling voor identificatie	Nee

- Zorg voor een veilig beheer. Vermijd het beschadigen van het asbestmateriaal. Controleer de toestand jaarlijks op wijzigingen.
- Zorg voor een veilig beheer en verwijder dit asbestmateriaal wanneer het bij werken eenvoudig bereikbaar wordt. Controleer de toestand jaarlijks op wijzigingen.
- Verwijder dit asbestmateriaal zo snel mogelijk. Volg de toestand goed op.

- Eenvoudige handelingen: enkel door erkend asbestverwijderaar
De techniek van de eenvoudige handeling kan gebruikt worden voor het verwijderen van de vinylzeil indien de preventiemaatregelen beschreven in de Codex Welzijn op het Werk in bijlage VI.3-2 punt B gerespecteerd kunnen worden. hierbij mag het asbestgehalte in de lucht niet hoger zijn dan 0,01 vezel per cm³.
- Hermetische zone (erkend asbestverwijderaar)
De techniek van de hermetische zone dient toegepast te worden door een erkend asbestverwijderaar indien bij de verwijdering van het niet-hechtgebonden asbestmateriaal de vezelvrijgave hoger ligt dan 0,01 vezel per cm³. De techniek van de hermetische zone staat vermeld in bijlage VI.3-4 van de Codex Welzijn op het

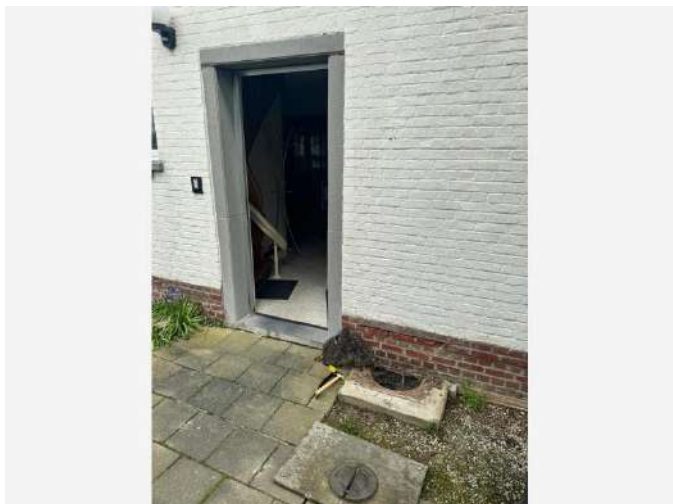
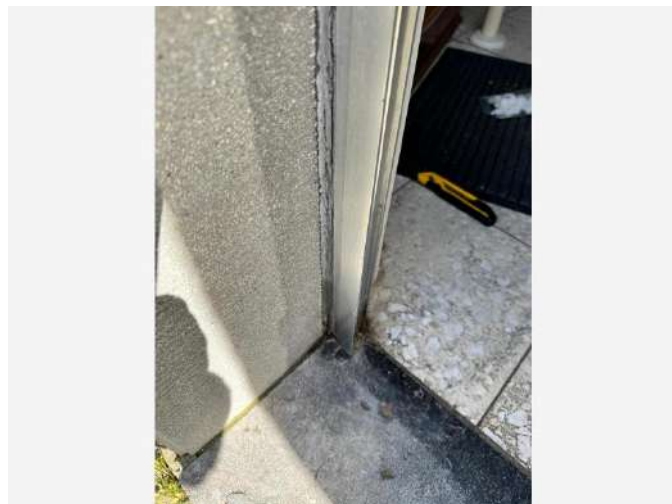
Het asbestmateriaal valt onder de mijlpaal van 2040.

- Zorg voor een veilig beheer. Vermijd het beschadigen van het asbestmateriaal. Controleer de toestand jaarlijks op wijzigingen.
- Verwijder dit asbestmateriaal zo snel mogelijk. Volg de toestand goed op.
