# Asbestinventarisatetest

Kerselarenstraat 75, 3071 Kortenberg

Attestnummer : 20240423-000139.000

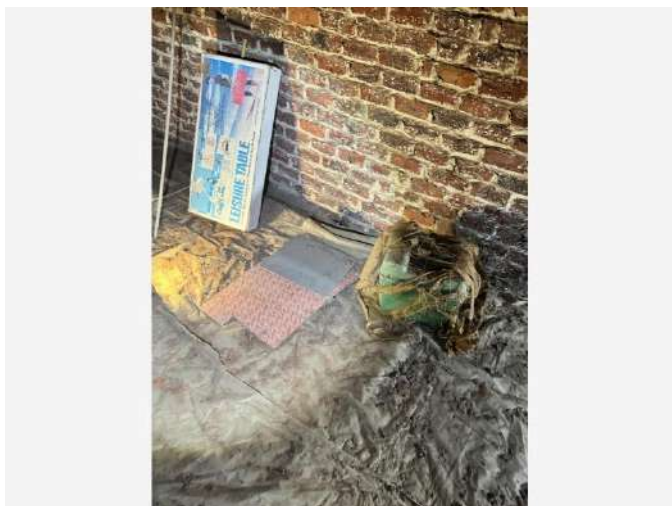
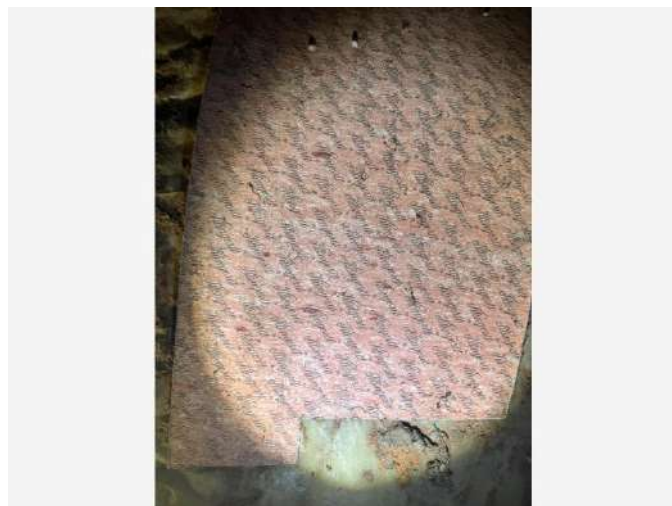
## Conclusie

Het asbestmateriaal valt onder de mijlpaal van 2040.

**Dringend verwijderen**

- Verwijder het asbestafval.

- Eenvoudige handelingen: mag via doe-het-zelf of door werknemer(s) met opleidingsattest eenvoudige handelingen  
Klingerit & menuiserie platen behoren tot de hechtgebonden asbestsoort. Volgens de codex "Welzijn op het werk" beschrijft dat hechtgebonden asbestsoorten mogen verwijderd worden via de procedure "eenvoudige handelingen". De nodige preventiemaatregelen dienen in acht genomen te worden die terug te vinden zijn in de codex "Welzijn op het werk" - Boek VI Titel 3 Asbest - Bijlage VI. 3-2 punt B. Vervolgens kan dit asbesthoudend materiaal dubbel worden verpakt en worden gedeponerd bij het recyclagepark.

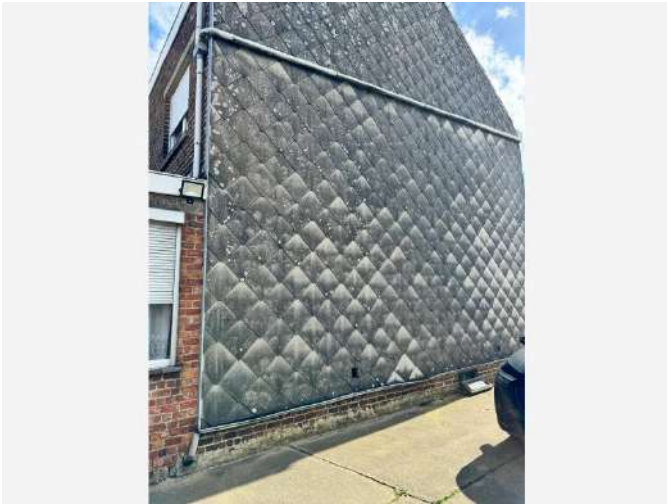
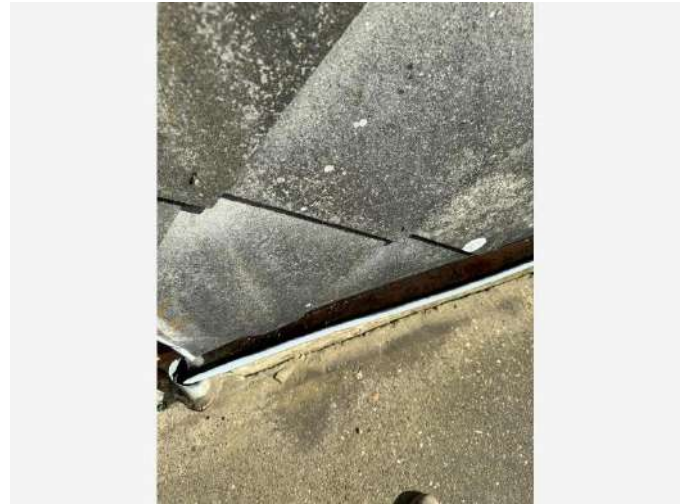
Het asbestmateriaal valt onder de mijlpaal van 2034.

Verwijderen

Eindbeoordeling materiaalrisico	Verhoogd materiaalrisico en/of verhoogde kans op vezelvrijgave
---------------------------------	--

Gebondenheid	Categorie 1: hechtgebonden in oorsprong
Asbestsoort (vezeltype)	Crocidoliet aanwezig
Asbestconcentratie	Laag (< 50%)
Afschermingsgraad van het gehele materiaal	Geheel of deels vrij aan de buitenlucht
Toestand van het materiaal	Matig beschadigd, matig verweerd

- Zorg voor een veilig beheer. Vermijd het beschadigen van het asbestmateriaal. Controleer de toestand jaarlijks op wijzigingen.
- Voer bijkomende staalname(s) uit.

- Eenvoudige handelingen: mag via doe-het-zelf of door werknemer(s) met opleidingsattest eenvoudige handelingen  
Asbestcement gevelleien behoren tot de hechtgebonden asbestsoort. Volgens de codex "Welzijn op het werk" beschrijft dat hechtgebonden asbestsoorten mogen verwijderd worden via de procedure "eenvoudige handelingen". De nodige preventiemaatregelen dienen in acht genomen te worden die terug te vinden zijn in de codex "Welzijn op het werk" - Boek VI Titel 3 Asbest - Bijlage VI. 3-2 punt B. Vervolgens kan dit asbesthoudend materiaal dubbel worden verpakt en worden gedeponerd bij het recyclagepark. (Door de geruime hoogte van de gevel/dak kan dit best uitgevoerd worden door aannemer/dakwerker met kennis van zaken.)

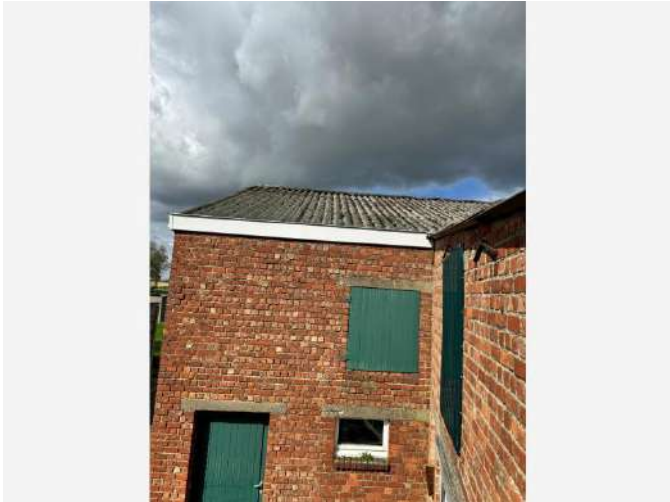
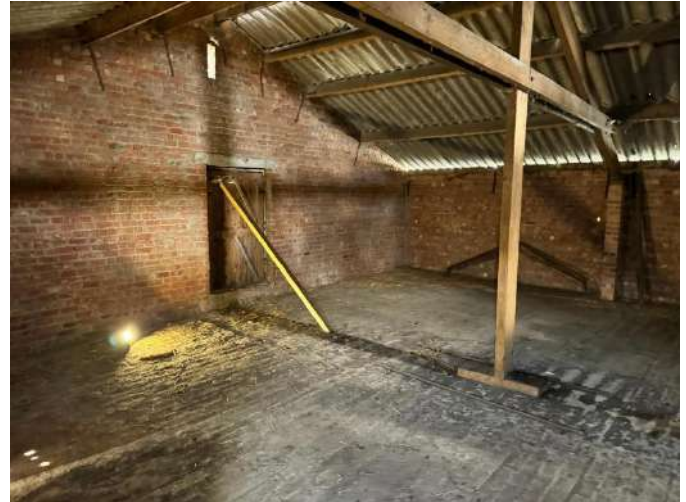
# Fiche 4: Asbestcement golfplaten dak - voederstal & grote berging

Het asbestmateriaal valt onder de mijlpaal van 2034.

Verwijderen

Eindbeoordeling materiaalrisico	Verhoogd materiaalrisico en/of verhoogde kans op vezelvrijgave
---------------------------------	--

Gebondenheid	Categorie 1: hechtgebonden in oorsprong
Asbestsoort (vezeltype)	Crocidoliet aanwezig
Asbestconcentratie	Laag (< 50%)
Afschermingsgraad van het gehele materiaal	Geheel of deels vrij aan de buitenlucht
Toestand van het materiaal	Matig beschadigd, matig verweerd

- Zorg voor een veilig beheer. Vermijd het beschadigen van het asbestmateriaal. Controleer de toestand jaarlijks op wijzigingen.
- Zorg voor een veilig beheer en verwijder dit asbestmateriaal wanneer het bij werken eenvoudig bereikbaar wordt. Controleer de toestand jaarlijks op wijzigingen.
- Verwijder dit asbestmateriaal zo snel mogelijk. Volg de toestand goed op.

- Eenvoudige handelingen: mag via doe-het-zelf of door werknemer(s) met opleidingsattest eenvoudige handelingen  
Asbestcement golfplaten behoren tot de hechtgebonden asbestsoort. Volgens de codex "Welzijn op het werk" beschrijft dat hechtgebonden asbestsoorten mogen verwijderd worden via de procedure "eenvoudige handelingen". De nodige preventiemaatregelen dienen in acht genomen te worden die terug te vinden zijn in de codex "Welzijn op het werk" - Boek VI Titel 3 Asbest - Bijlage VI. 3-2 punt B. Vervolgens kan dit asbesthoudend materiaal dubbel worden verpakt en worden gedeponeerd bij het recyclagepark. (Door de geruime hoogte van de gevel/dak kan dit best uitgevoerd worden door aannemer/dakwerker met kennis

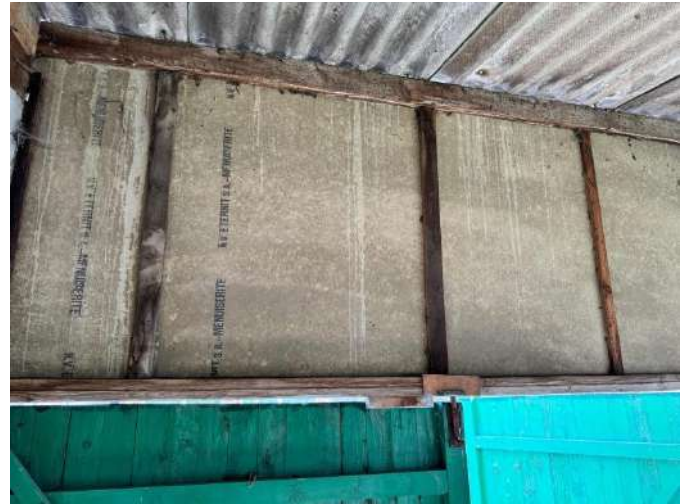
Het asbestmateriaal valt onder de mijlpaal van 2040.

Verwijderen

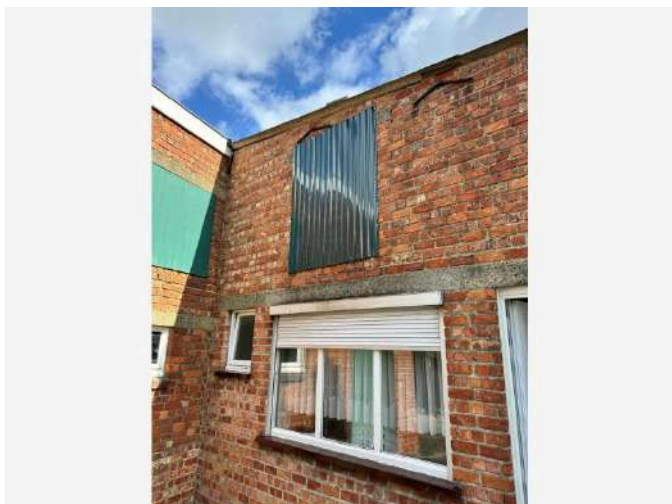
(Asbest)materiaal	Dak- en gevelbekleding - Plaat
Karakterisatie	Asbest (verdacht)
Primaire drager	Vloer-plafondopening (luik, ...)

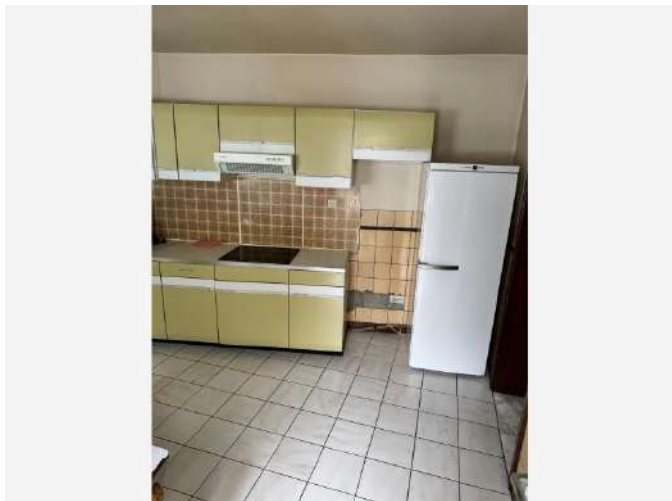
# Fiche 21: Cementlaag onder tegels - veranda en keuken

Identificatiemethode	Redelijk vermoeden
Primaire drager	Vloer
(Asbest)materiaal	In-situ afwerkingslagen - Lijm laag
Bindmiddel	Cement
Gebondenheid bindmiddel	Hecht
