Asbestinventarisatetest

Kerkomsesteenweg 188A, 3370 Boutersem

Attestnummer : **20240505-000219.000**

Uitgegeven op : **05.05.2024**

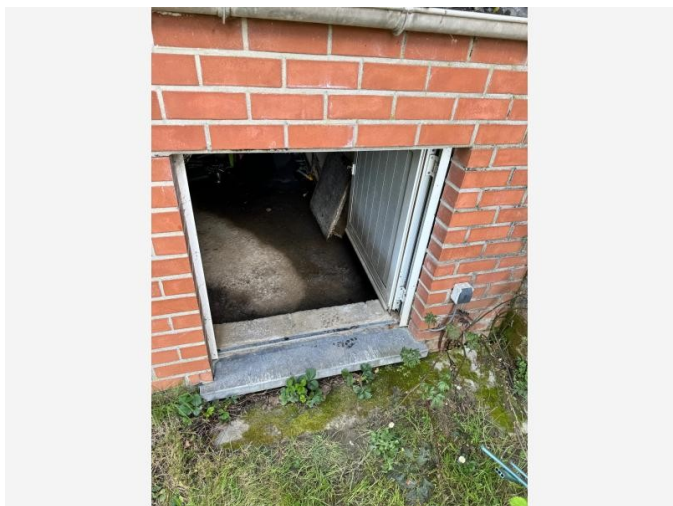
Permanente beperking

Reden: Hoogte van de kruipkelder was 1,34 M

Uitleg van de asbestdeskundige: Hoogte (vloer tot plafond) van de kruipkelder was lager dan 1,5 meter waardoor inspectie niet mogelijk is.

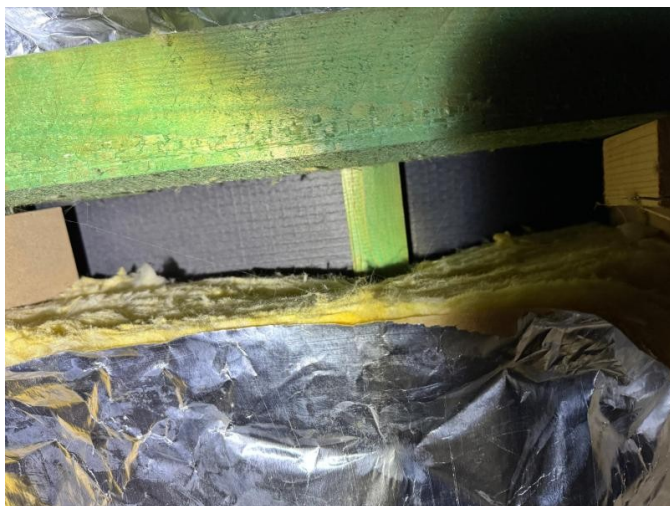
Permanente beperking

Reden: Er is geen volledige risicobeoordeling mogelijk

Uitleg van de asbestdeskundige: Het onderdak is niet zichtbaar zowel langs binnen als langs buiten. Langs binnen was alles afgewerkt met een dampwerend scherm. Langs buiten was het dak te hoog en kon er geen pan/lei worden gelicht

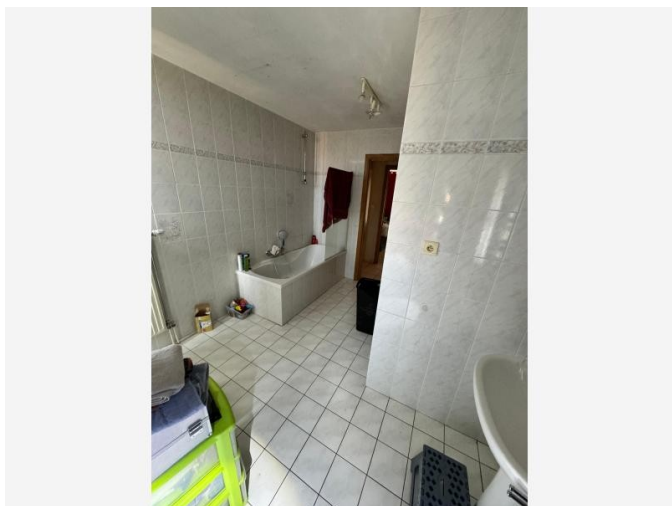
Afkasting van bad kon niet geïnspecteerd worden. Geen luik om badkuip en wand tegels te onderzoeken. Onderzoek viel niet binnen het niet-destructief onderzoek.

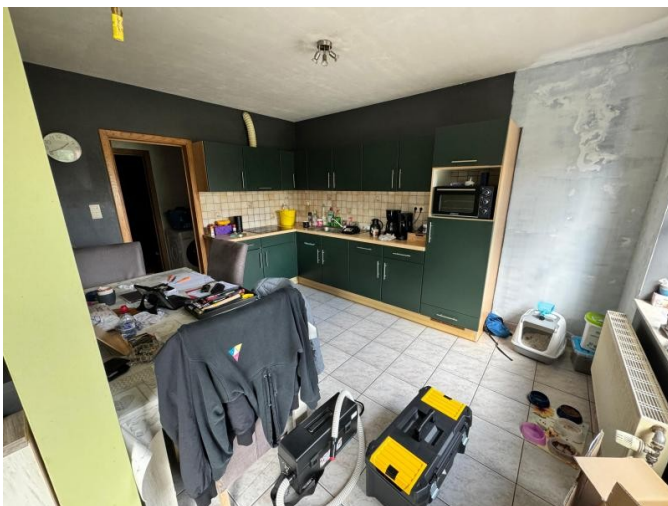
Geen asbesthoudende cementplaat aanwezig.

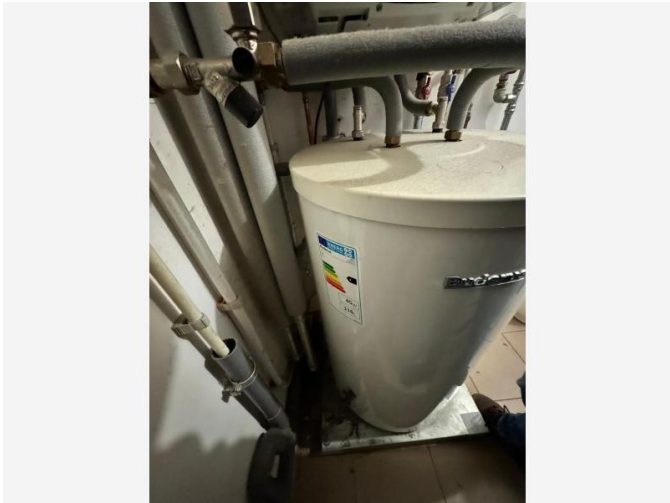
Boiler is van recent bouwjaar. Niet asbestverdacht.

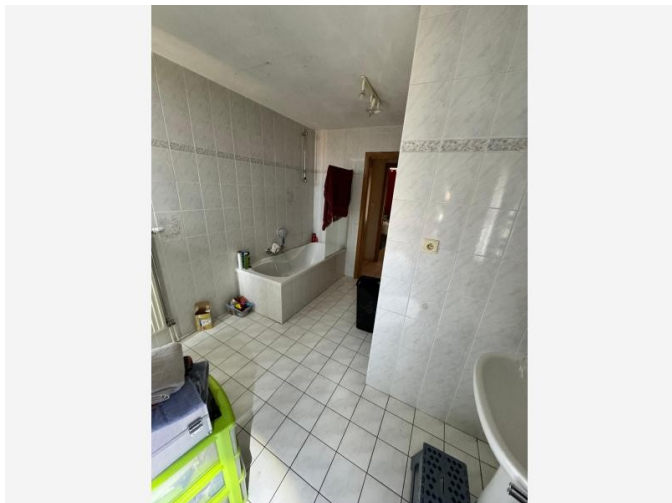
Fiche 6: Tegels in badkamer, nachthal en toilet gelijkvloers & 1ste verdieping

De cement die gebruikt is om de tegels te bevestigen kon niet geïnspecteerd worden. Dit viel niet onder de onderzoeksopdracht van de ADI. Dit zou betekenen dat er een destructief onderzoek diende te gebeuren aangezien er geen beschadigingen waren.

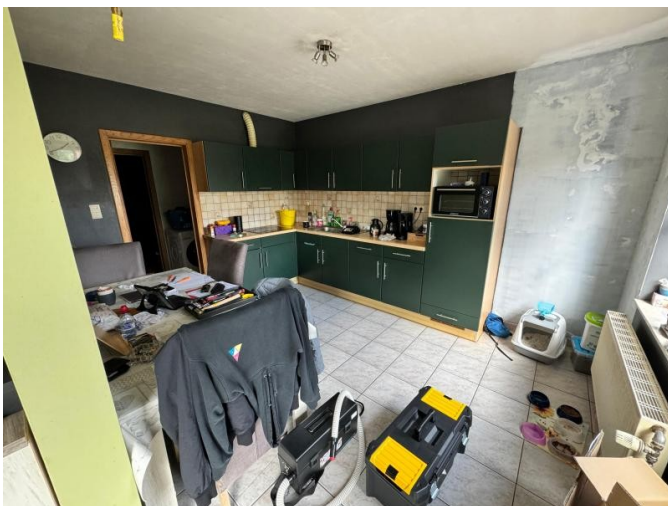
Faijancetegels zijn niet asbestverdacht. Deskundige kan geen uitspraak doen over onderliggende bevestigingslaag zonder destructief onderzoek uit te voeren.

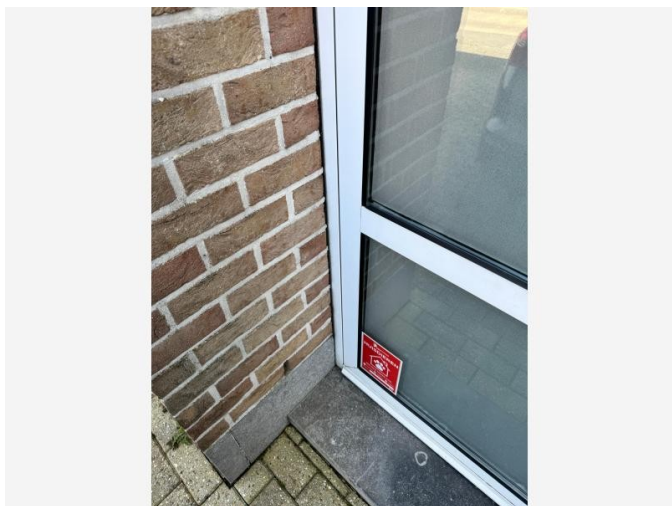
Arduin natuursteen vensterbanken en vloerdorpels. Deze toepassing bevat geen asbest.

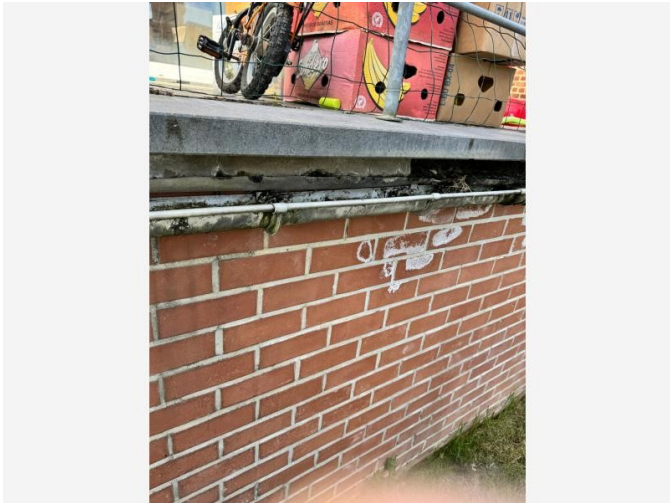
Regenwaterpijp van PVC

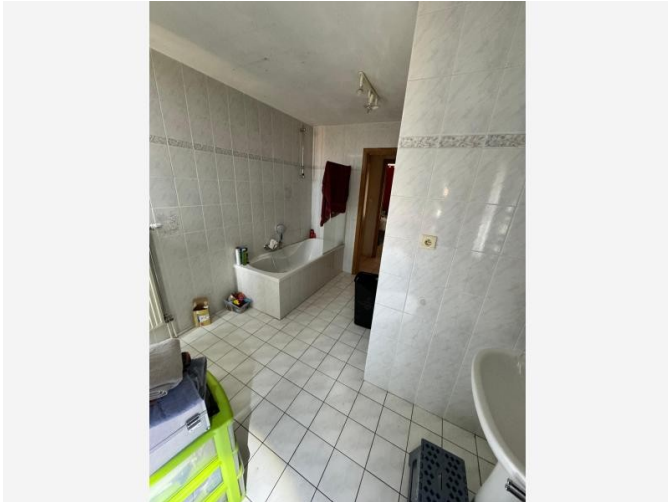
Fiche 10: Tegels tegen muur badkamer & toilet gelijkvloers & 1ste verdieping

De cement die gebruikt is om de tegels te bevestigen kon niet geïnspecteerd worden. Dit viel niet onder de onderzoeksopdracht van de ADI. Dit zou betekenen dat er een destructief onderzoek diende te gebeuren aangezien er geen beschadigingen waren.

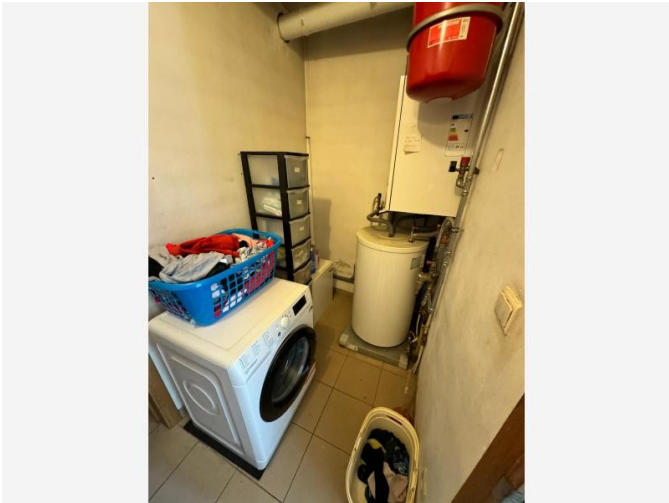
CV-ketel (Buderus) is van een recent bouwjaar (2000) en volgens de literatuur bevat deze geen asbest.

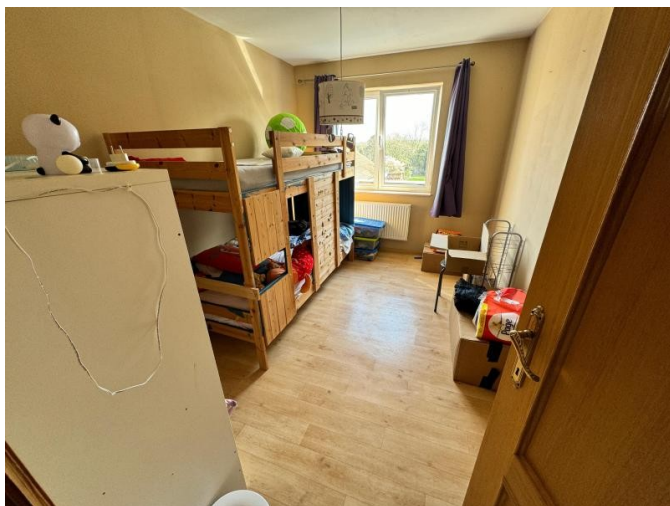
Laminaat bevat geen asbest, maar deskundige kan geen uitspraak doen over de onderliggende lagen.

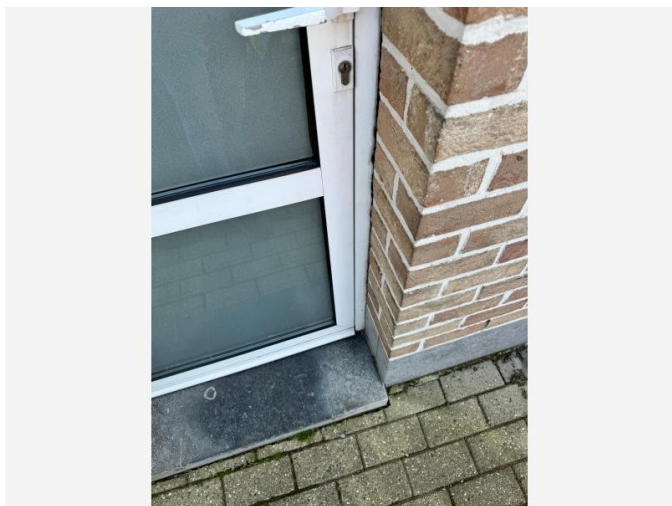
De ramen (PVC) zijn van een recent bouwjaar (2000). De kit is soepel (Siliconen).

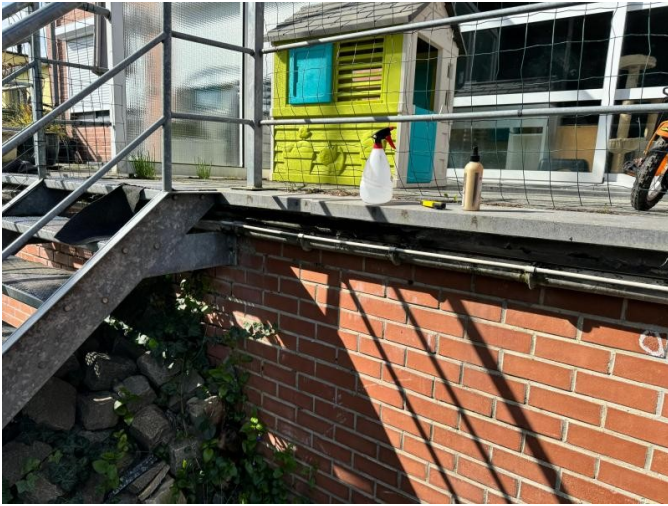
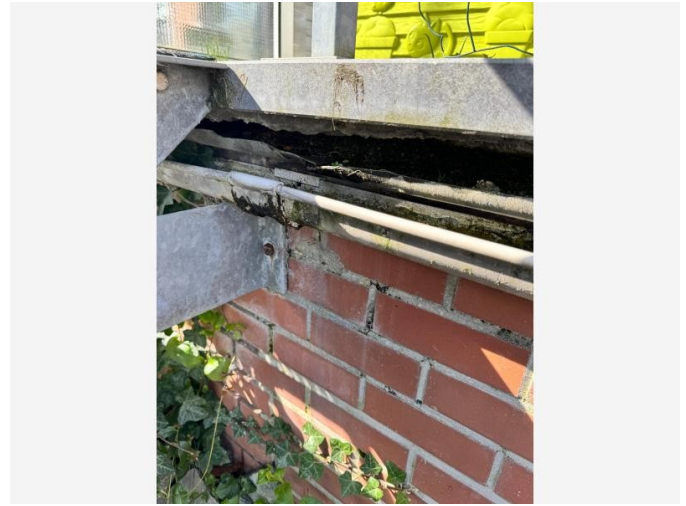
Fiche 14: Roofing terras + plat dak

Geen asbest

#	Type	Referentie	Resultaat
14.1	Puntmonster	PM03 - Roofing	Geen asbest

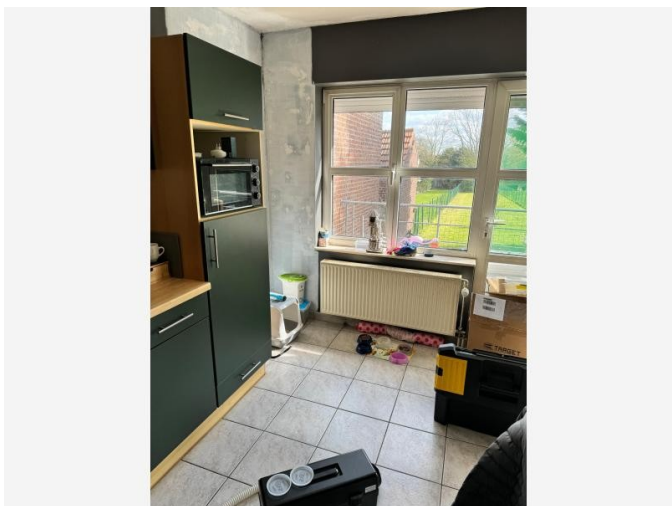
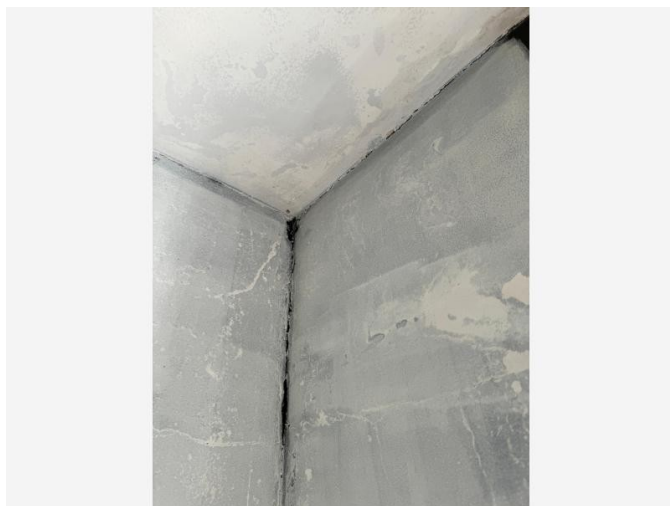
Geen asbest

#	Type	Referentie	Resultaat
16.1	Mengmonster	MM02 - Pleister Plafond	Geen asbest

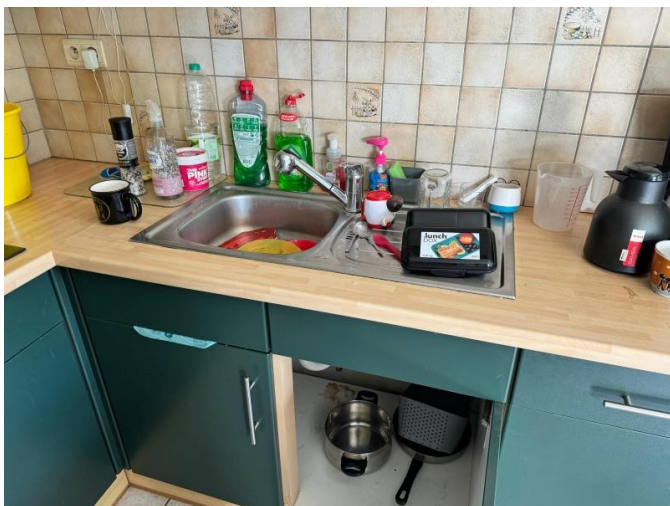
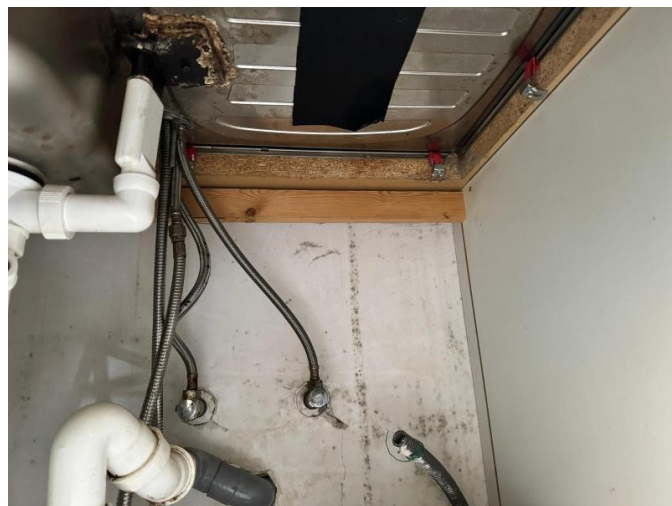
Geen asbest

#	Type	Referentie	Resultaat
17.1	Puntmonster	PM04 - Anti-dreun	Geen asbest
