# Asbestinventarisatetest

Kerkomsesteenweg 188, 3370 Boutersem

Attestnummer : 20240505-000217.000

**Asbestveilig**

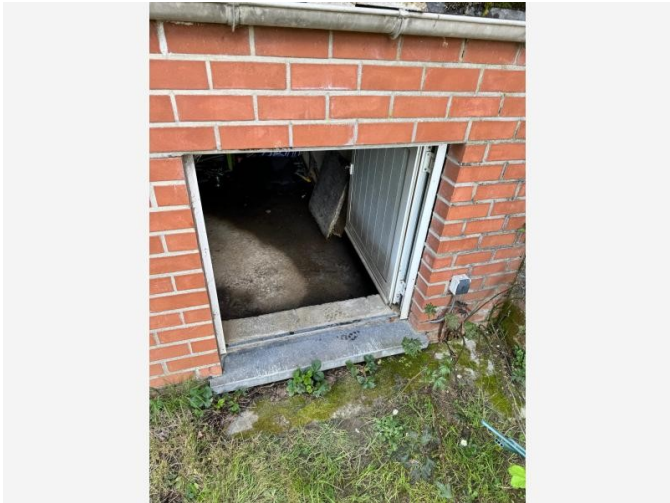
Situeringfoto

**Reden:** Hoogte van de kruipkelder

**Uitleg van de asbestdeskundige:** Hoogte (vloer tot plafond) van de kruipkelder was lager dan 1,5 meter waardoor inspectie niet mogelijk is

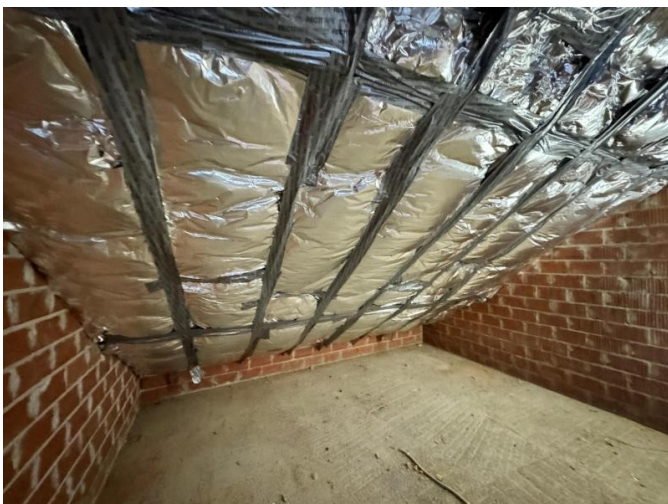
Situeringfoto

**Reden:** Het te onderzoeken materiaal situeert zich hoger dan 3,50 m te rekenen vanaf een veilige ondergrond

**Uitleg van de asbestdeskundige:** Het onderdak is niet zichtbaar zowel langs binnen als langs buiten. Langs binnen was alles afgewerkt. langs buiten was het dak te hoog en kon er geen pan/lei worden gelicht

(Asbest)materiaal	Plaat, paneel, tablet - Type Menuiserite
Karakterisatie	Asbest (verdacht)
Primaire drager	Schuin dak

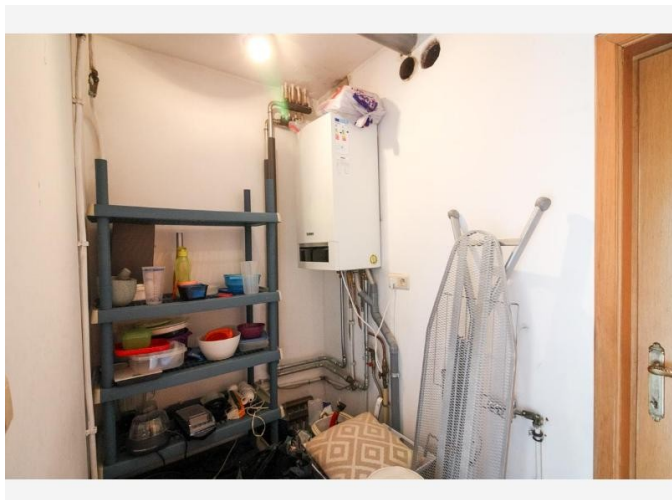
Vrije foto

CV-ketel (Buderus) is van een recent bouwjaar (1999) en volgens de literatuur bevat deze geen asbest.

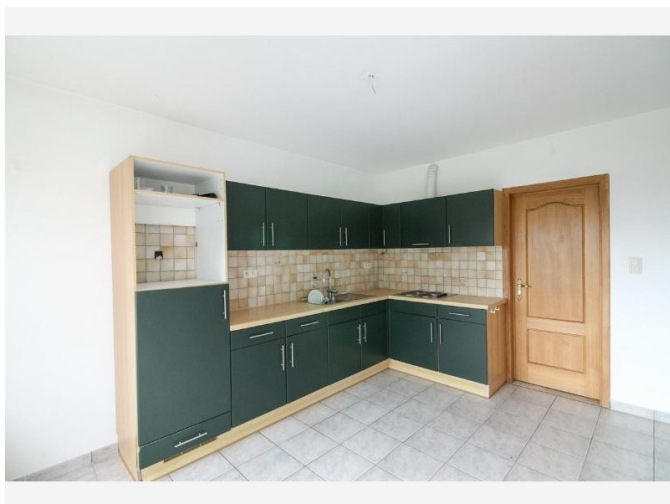
Vrije foto

Geen asbesthoudende cementplaat aanwezig.

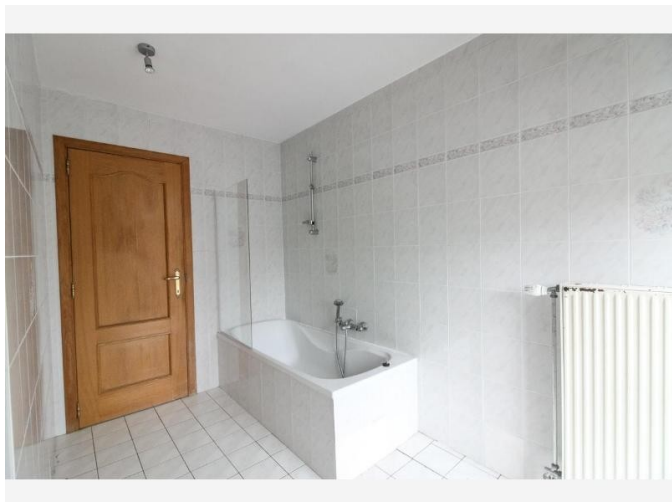
Vrije foto

Afkasting van bad kon niet geïnspecteerd worden. Geen luik om badkuip en wand tegels te onderzoeken. Onderzoek viel niet binnen het niet-destructief onderzoek.

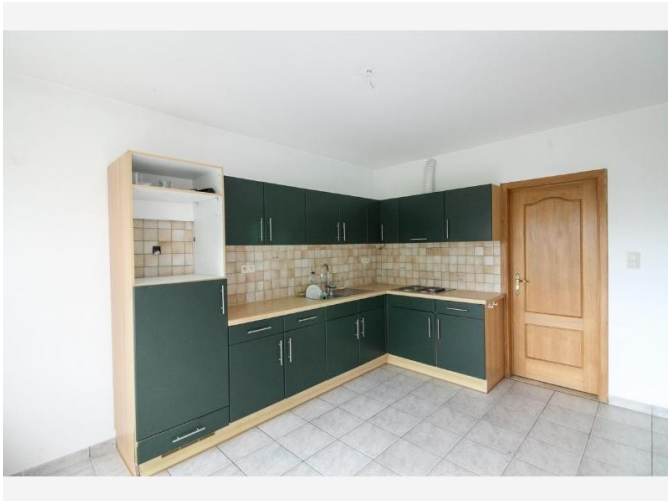
Vrije foto

Faijancetegels zijn niet asbestverdacht. Deskundige kan geen uitspraak doen over onderliggende bevestigingslaag zonder destructief onderzoek uit te voeren.

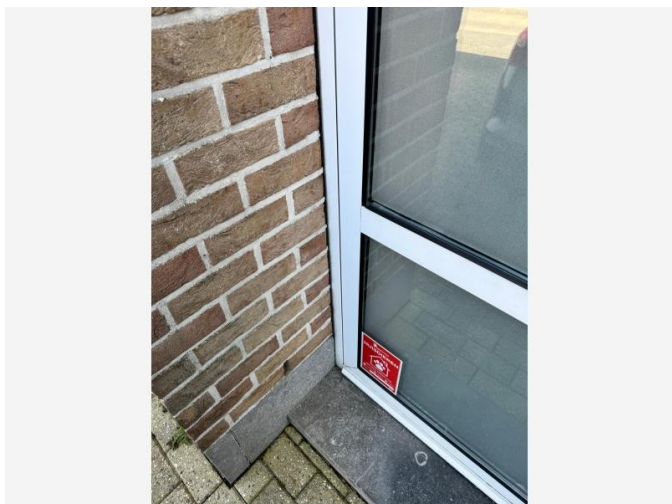
Vrije foto

De ramen (PVC) zijn van een recent bouwjaar (1999). De kit is soepel (Siliconen).

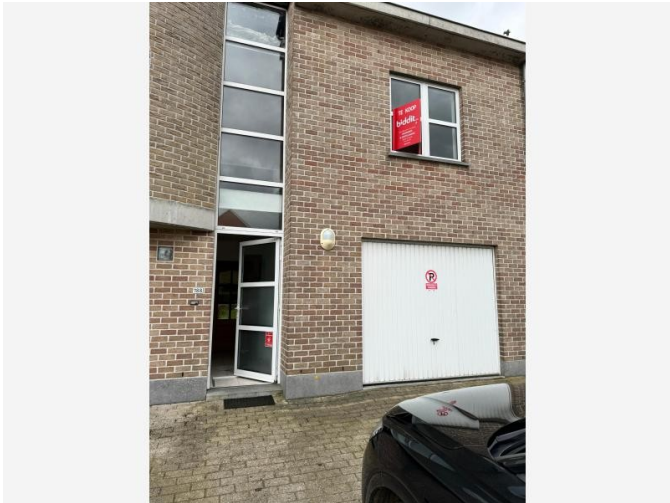
Vrije foto

Arduin natuursteen vensterbanken en vloerdorpels. Deze toepassing bevat geen asbest.

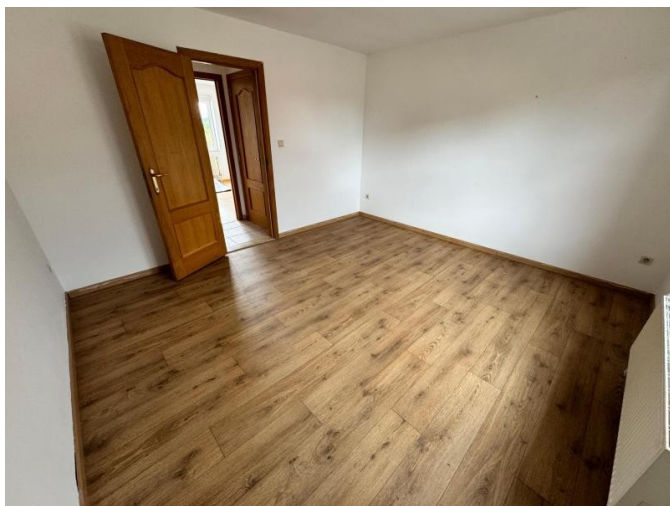
Vrije foto

Laminaat bevat geen asbest, maar deskundige kan geen uitspraak doen over de onderliggende lagen.

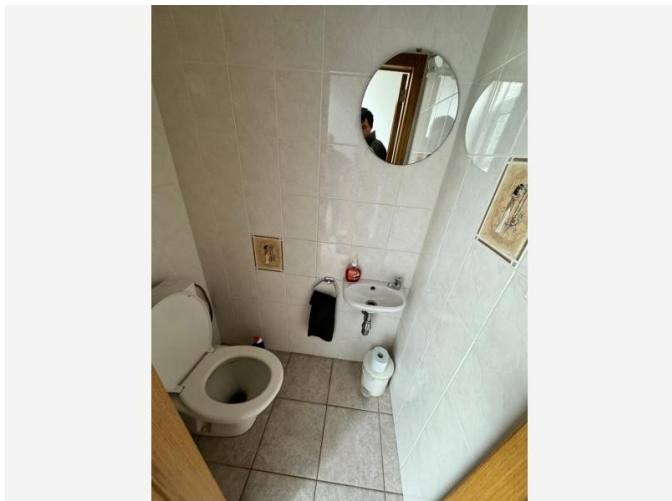
# Fiche 10: tegels op vloer in badkamer, nachthal & toilet gelijkvloers & 1ste vdp

De cement die gebruikt is om de tegels te bevestigen kon niet geïnspecteerd worden. Dit viel niet onder de onderzoeksopdracht van de ADI. Dit zou betekenen dat er een destructief onderzoek diende te gebeuren aangezien er geen beschadigingen waren.

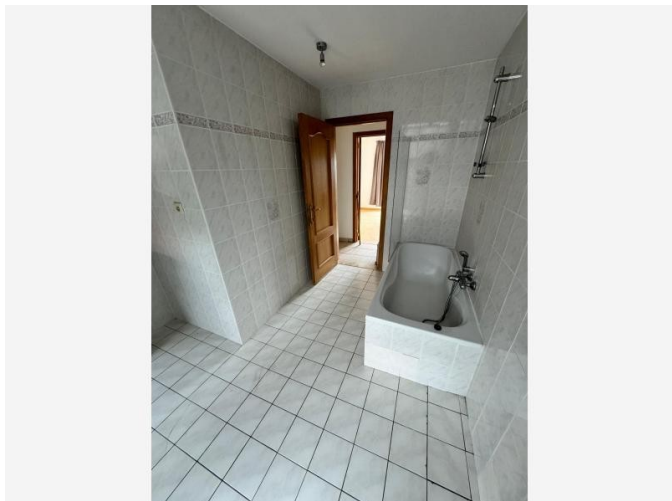
# Fiche 11: tegels tegen muur badkamer & toilet gelijkvloers & 1ste verdieping

De cement die gebruikt is om de tegels te bevestigen kon niet geïnspecteerd worden. Dit viel niet onder de onderzoeksopdracht van de ADI. Dit zou betekenen dat er een destructief onderzoek diende te gebeuren aangezien er geen beschadigingen waren.

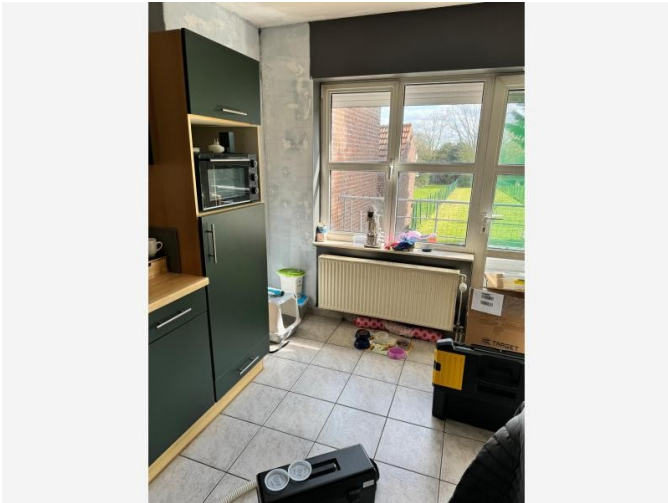
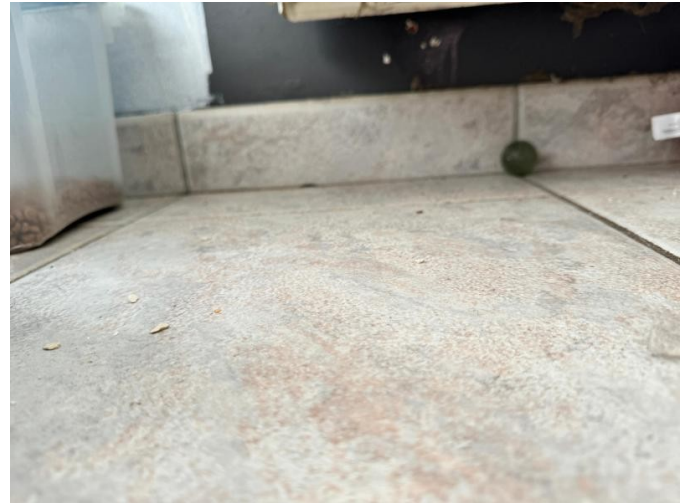
# Fiche 12: Pleister wanden

Geen asbest

Beschrijving	Pleister wanden
Omgeving	Binnen
Primaire drager	Binnenwand
Bindmiddel van materiaal	Gips - kalk
Gebondenheid op basis van bindmiddel	Niet-hechtgebonden
Hoeveelheid (oppervlakte - dikte - aantal)	• 437,50 m <sup>2</sup> - 1,00 cm - 1 stuk

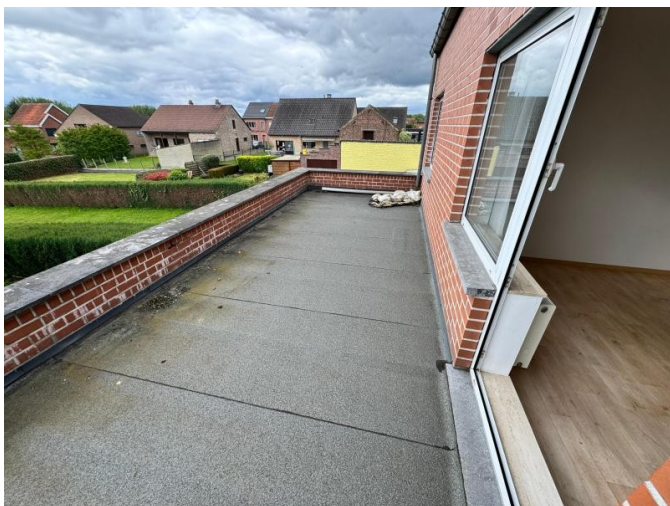
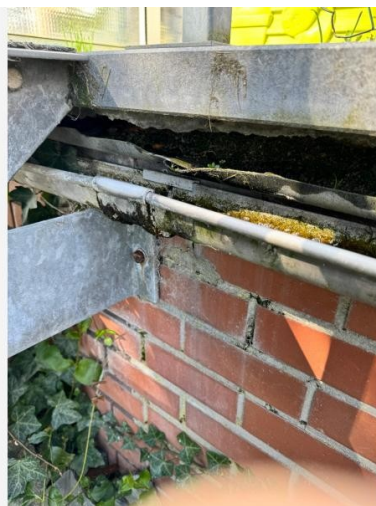
## Fiche 14: Roofing terras + plat dak

Geen asbest

Beschrijving	Roofing terras + plat dak
Omgeving	Buiten
Primaire drager	Vloer
Bindmiddel van materiaal	Bitumen (roofing, teer, asfalt)
Gebondenheid op basis van bindmiddel	Hecht
Hoeveelheid (oppervlakte - dikte - aantal)	• 10,00 m <sup>2</sup> - 1,00 cm - 2 stuks
