# Asbestinventarisatetest

Bevekomsestraat 84, 3360 Bierbeek

Attestnummer : 20240506-000548.000

Uitgegeven op : 06.05.2024

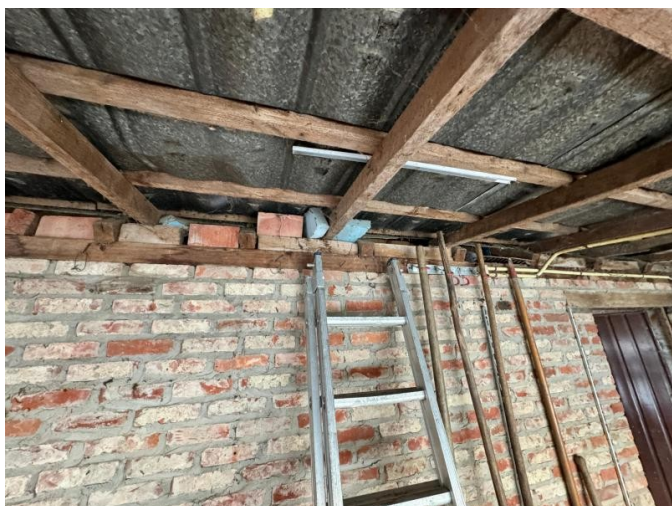
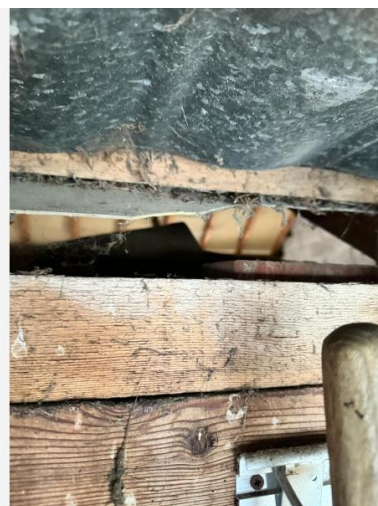
Het asbestmateriaal valt onder de mijlpaal van 2040.

Eindbeoordeling materiaalrisico	Zeer laag materiaalrisico en/of zeer lage kans op vezelvrijgave
---------------------------------	---

Gebondenheid	Categorie 1: hechtgebonden in oorsprong
Asbestsoort (vezeltype)	Alleen chrysotiel
Asbestconcentratie	Laag (< 50%)
Afschermingsgraad van het gehele materiaal	Geheel of deels vrij aan de buitenlucht
Toestand van het materiaal	Onbeschadigd, niet verweerd

#	Type	Referentie	Resultaat
1.1	Puntmonster	PM01 - Menuiserite onderdak	Chrysotiel

Beschrijving	Onderdak menuiseriet - garage en woning
Omgeving	Binnen
Primaire drager	Schuin dak
Asbestmateriaal	Plaat, paneel, tablet - Type Menuiserite

- Zorg voor een veilig beheer. Vermijd het beschadigen van het asbestmateriaal. Controleer de toestand jaarlijks op wijzigingen.
- Voer bijkomende staalname(s) uit.

- Eenvoudige handelingen: mag via doe-het-zelf of door werknemer(s) met opleidingsattest eenvoudige handelingen  
Onderdak kan verwijderd worden via de methode van de eenvoudige handeling. Kan door een aannemer met opleidingsattest. Best door gespecialiseerde dakwerker wegens de grote oppervlakte en hoogte van de toepassing. Dubbelverpakt afvoeren naar recyclagepark.

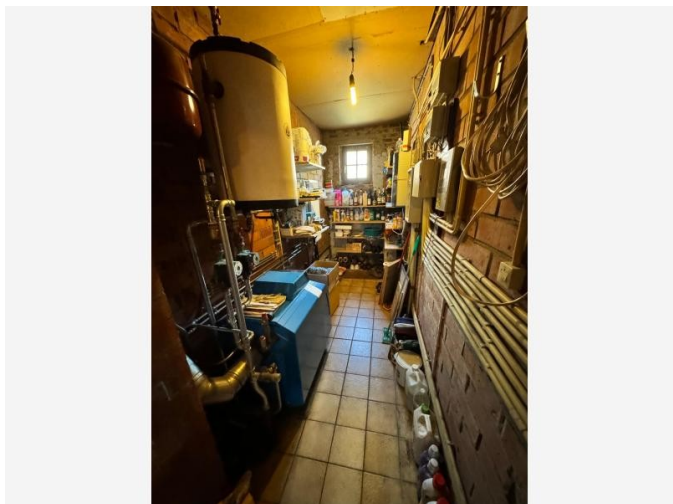
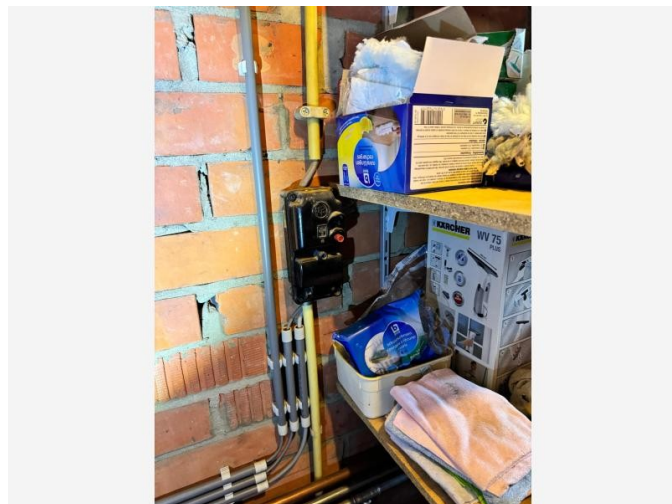
Het asbestmateriaal valt onder de mijlpaal van 2040.

Eindbeoordeling materiaalrisico	Laag materiaalrisico en/of verlaagde kans op vezelvrijgave
---------------------------------	--

Gebondenheid	Categorie 1: hechtgebonden in oorsprong
Asbestsoort (vezeltype)	Crocidoliet aanwezig
Asbestconcentratie	Laag (< 50%)
Afschermingsgraad van het gehele materiaal	Geheel of deels (ook) vrij aan de binnenlucht
Toestand van het materiaal	Onbeschadigd, niet verweerd

Beschrijving	Bakeliet stopcontacten en schakelaars
Omgeving	Binnen
Primaire drager	Communicatie en elektrische infrastructuur en uitrusting
Asbestmateriaal	Plaat, paneel, tablet - Type Bakeliet
Bindmiddel van asbestmateriaal	Kunststof of -hars
Gebondenheid op basis van bindmiddel	Hecht
Hoeveelheid (oppervlakte - dikte - aantal)	• 0,01 m <sup>2</sup> - 4,00 cm - 1 stuk
Totaal volume	< 0,001 m <sup>3</sup>
Eenvoudig bereikbaar	Ja

- Zorg voor een veilig beheer. Vermijd het beschadigen van het asbestmateriaal. Controleer de toestand jaarlijks op wijzigingen.
- Voer bijkomende staalname(s) uit.

- Eenvoudige handelingen: mag via doe-het-zelf of door werknemer(s) met opleidingsattest eenvoudige handelingen  
Bakeliet kan altijd asbest bevatten. Dit armatuur kan men best voorzichtig losschroeven en dubbel verpakt afvoeren. Volgens de codex "Welzijn op het werk" beschrijft dat hechtgebonden asbest (waaronder bakeliet) mag verwijderd worden via de procedure "eenvoudige handelingen". De nodige preventiemaatregelen dienen in acht genomen te worden die terug te vinden zijn in de codex "Welzijn op het werk" - Boek VI Titel 3 Asbest - Bijlage VI. 3-2 punt B.

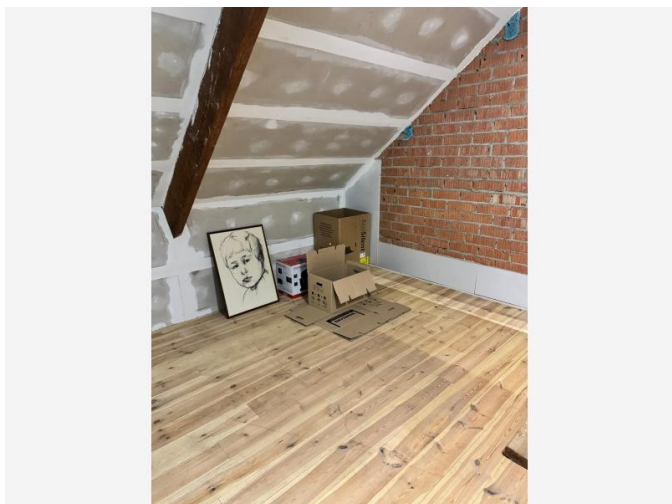
Laminaat bevat geen asbest, maar deskundige kan geen uitspraak doen over de onderliggende lagen.

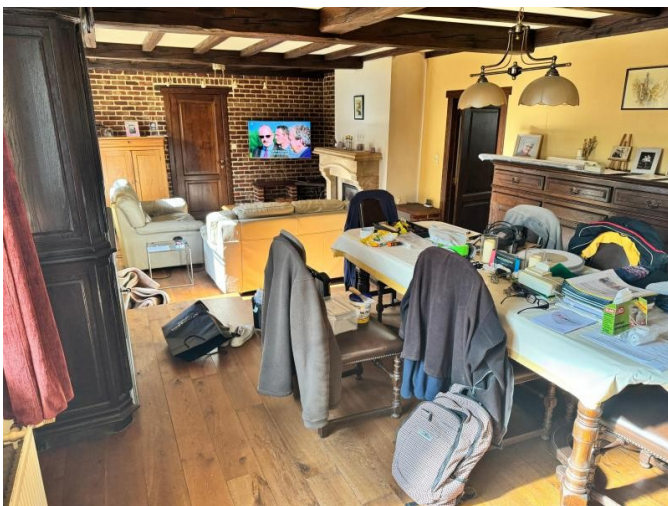
Gipsplaat bevat nooit asbest. Deskundige kan geen uitspraak doen over onderliggende materialen.

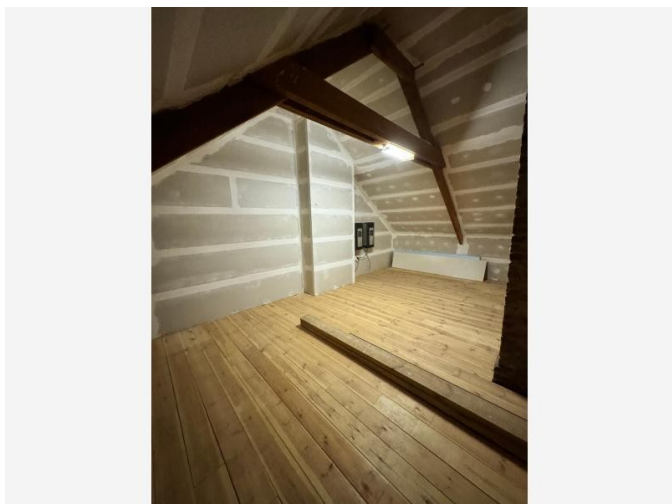
Gipsplaat bevat geen asbest. Onderliggend ligt wel een menuiserie onderdak.

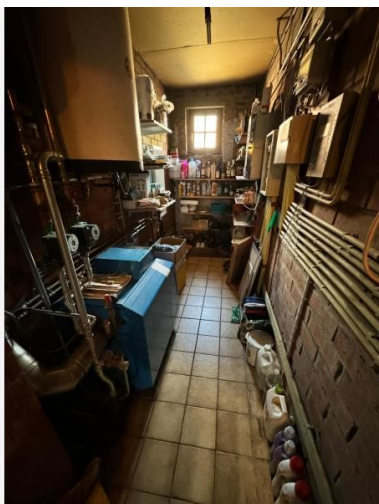
Tegels van technische ruimte zijn niet asbestverdacht. De bevestigingslaag (Cement) kon niet geïnspecteerd worden zonder destructief onderzoek uit te voeren.

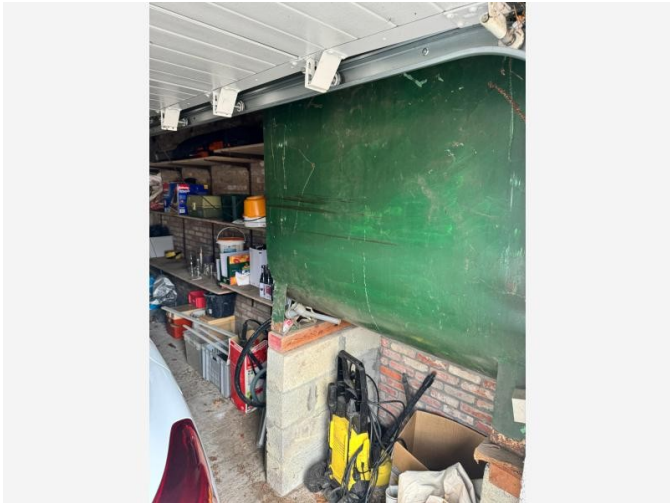
Tank kan pakkingen bevatten. Bij demontering dient dit onderzocht te worden.

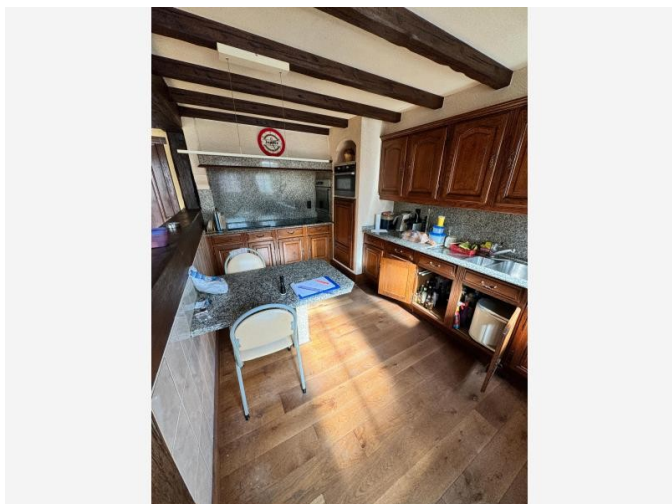
Parket bevat geen asbest, maar deskundige kan geen uitspraak doen over de onderliggende lagen.

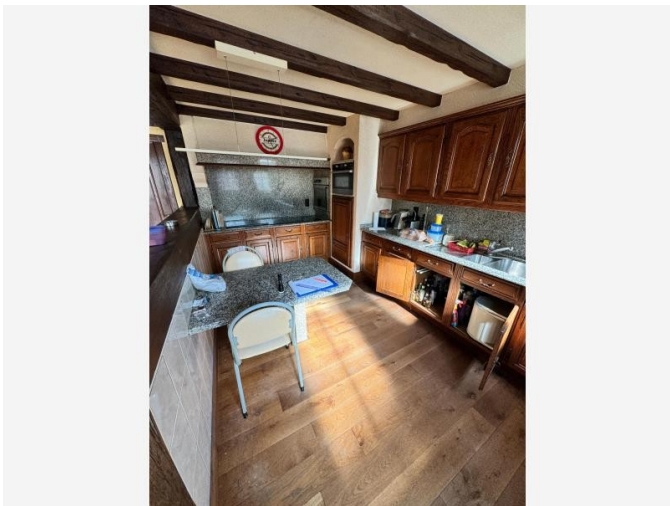
krepí gebruikt als bekleding inbouwkasten. Keuken is uit 1996. Volgens de literatuur werd de asbesthoudende toepassing niet meer gebruikt sinds 1989.

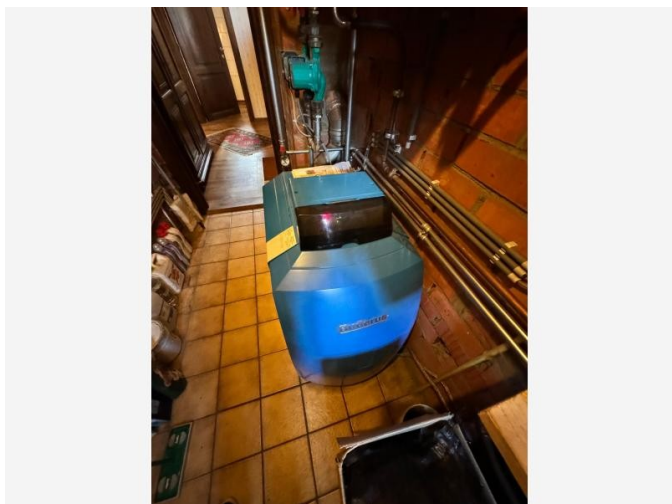
Buderus CV ketel van na 1993. Volgens de literatuur bevat deze toepassing geen asbestmaterialen meer.

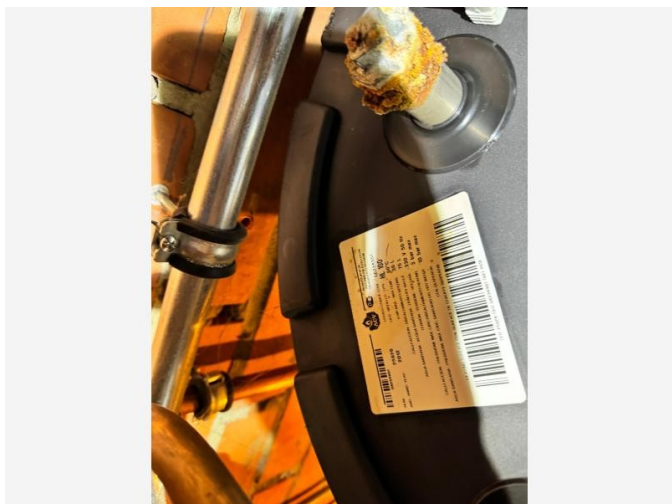
De boiler is van (2012). In dit jaar werden geen asbesthoudende producten toegelaten.

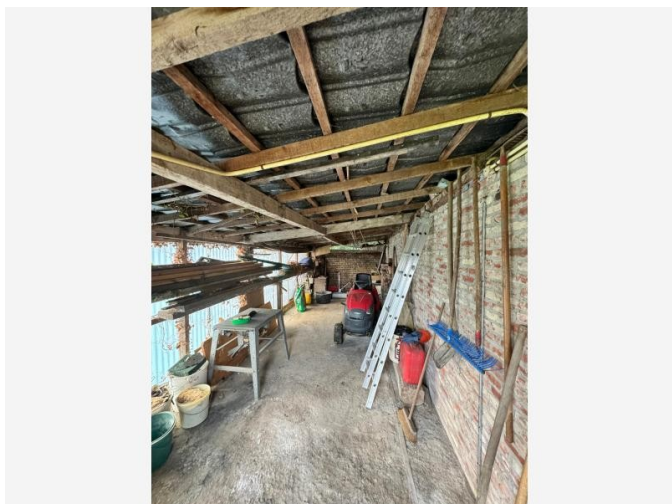
Zinken pannen achterbouw. Zink bevat geen asbest.

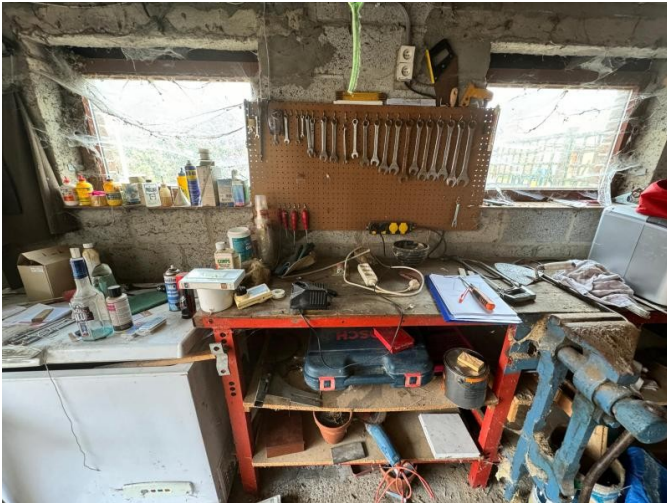
Venstertabletten in garage zijn uit steen. Dit bevat geen asbest.

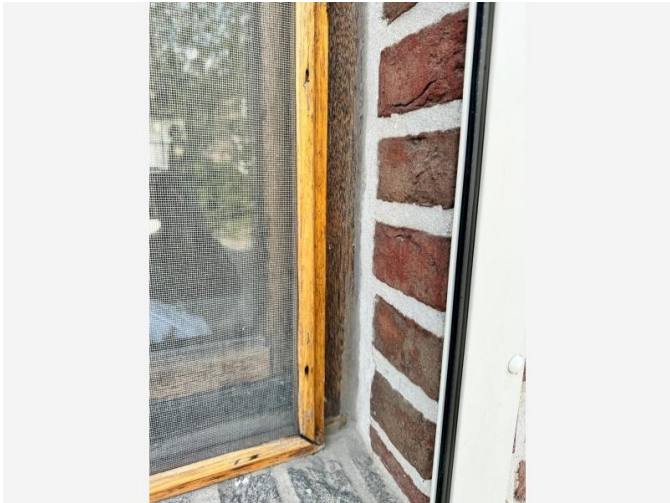
De ramen zijn uit hout. De kit is soepel (Siliconen). Dit bevat geen asbest.

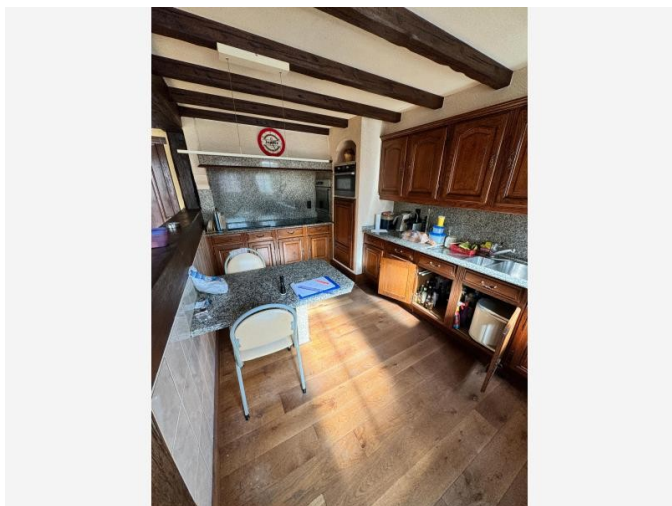
Faiancetegels in de keuken zijn niet asbestverdacht. De onderliggende lijmlaag kon niet onderzocht worden zonder destructief onderzoek uit te voeren.

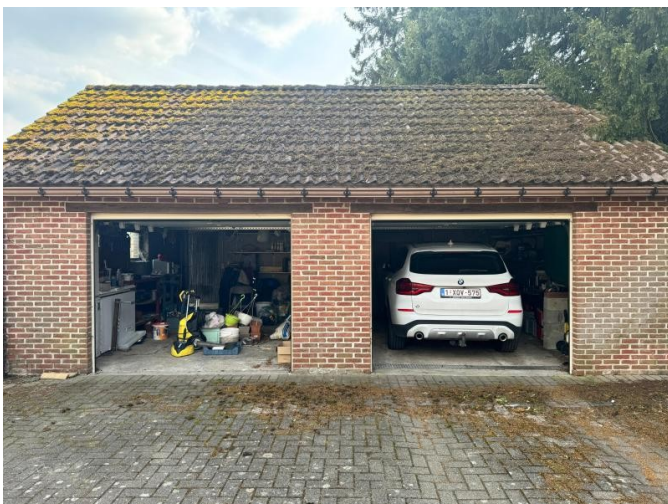
Garagepoort is uit PVC. Kitten als afwerking zijn uit siliconen. Dit is niet asbestverdacht.

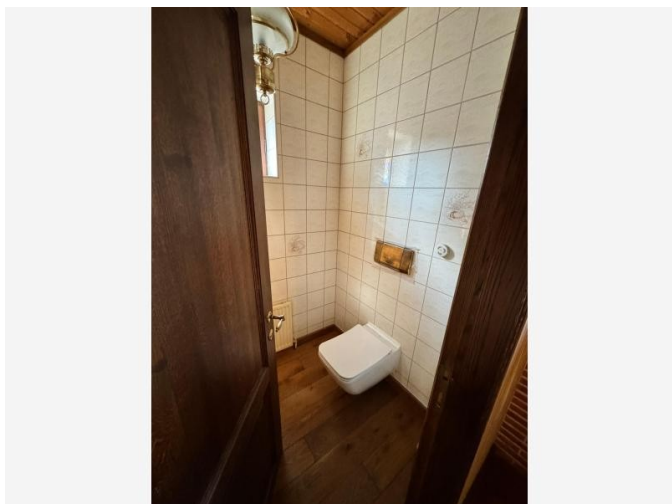
Faijancetegels zijn niet asbestverdacht. Deskundige kan geen uitspraak doen over onderliggende bevestigingslaag zonder destructief onderzoek uit te voeren.

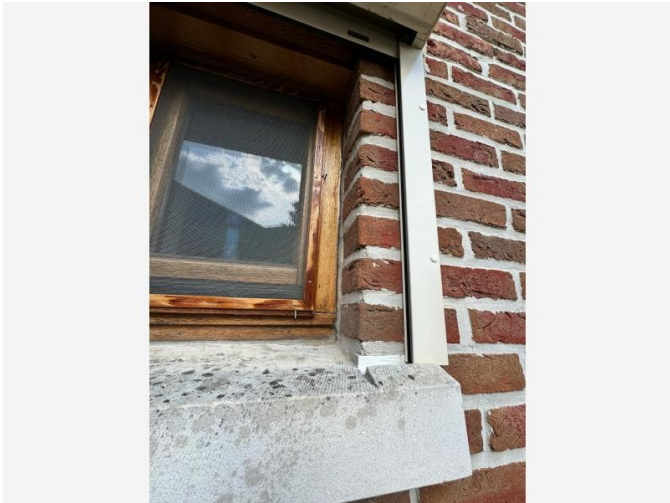
zandsteen natuursteen vensterbanken en vloerdorpels. Deze toepassing bevat geen asbest.

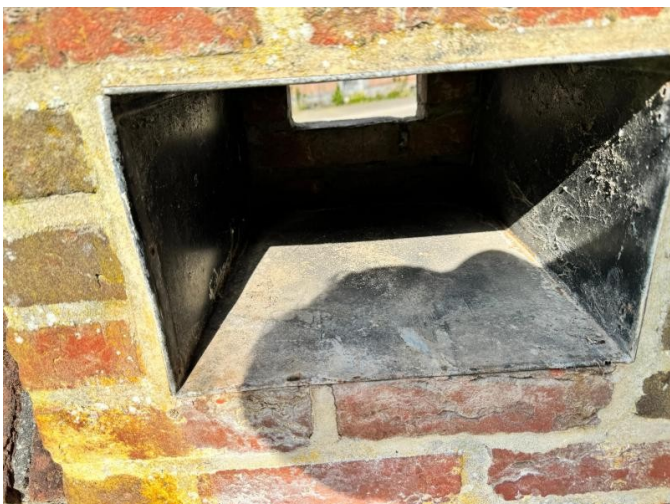
Metalen binnenwerk brievenbus. Dit bevat geen asbest.

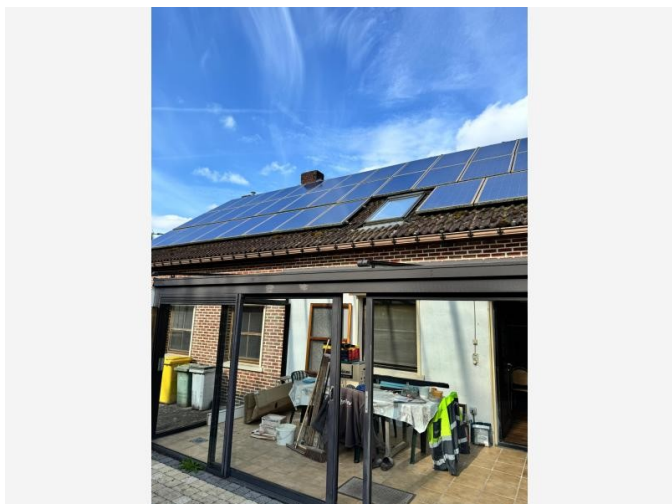
Aluminiumprofiel veranda. Dit bevat geen asbest.

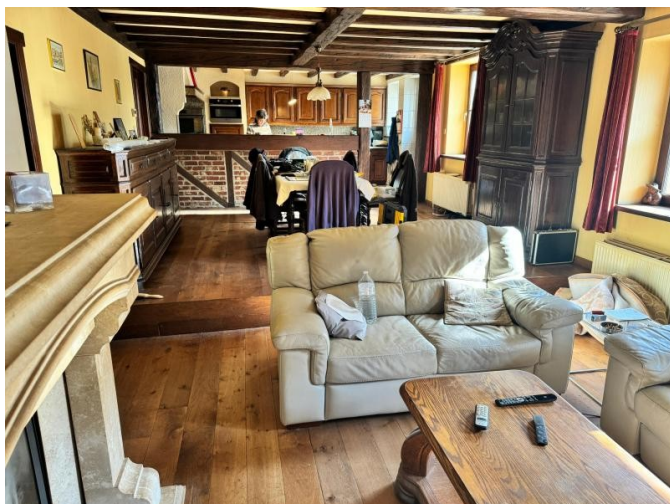
Omkastung van sierhaard ui arduin.

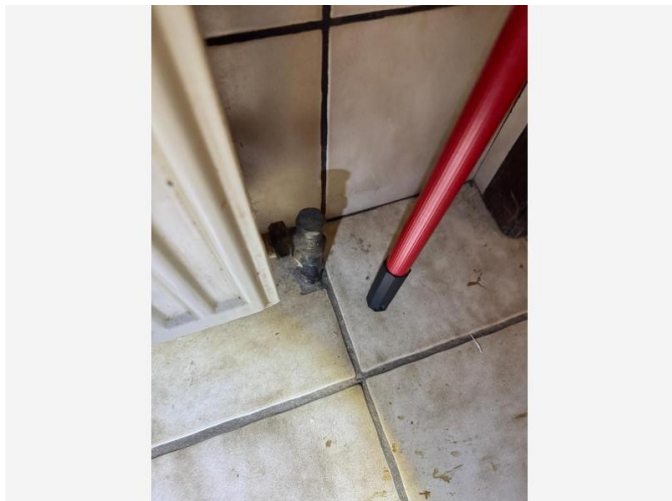
# Fiche 23: Cementlaag onder tegels badkamer en slaapkamer 1

Tegels van badkamer en slaapkamer vloer zijn niet asbestverdacht. De bevestigingslaag (Cement) kon niet geïnspecteerd worden zonder destructief onderzoek uit te voeren.

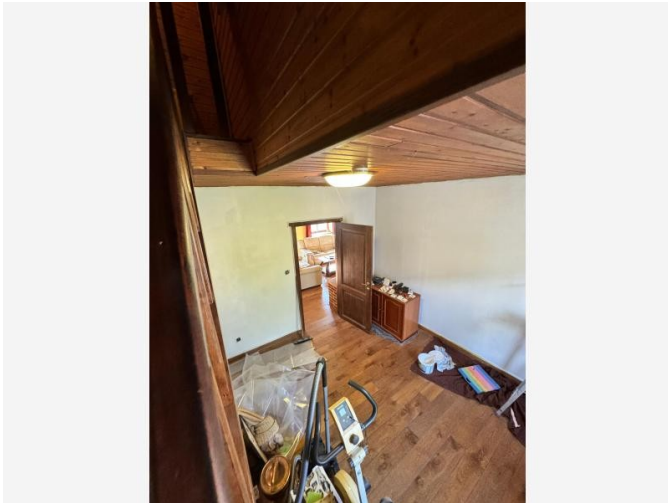
Gipsplaat bevat nooit asbest. Deskundige kan geen uitspraak doen over achterliggende materialen.

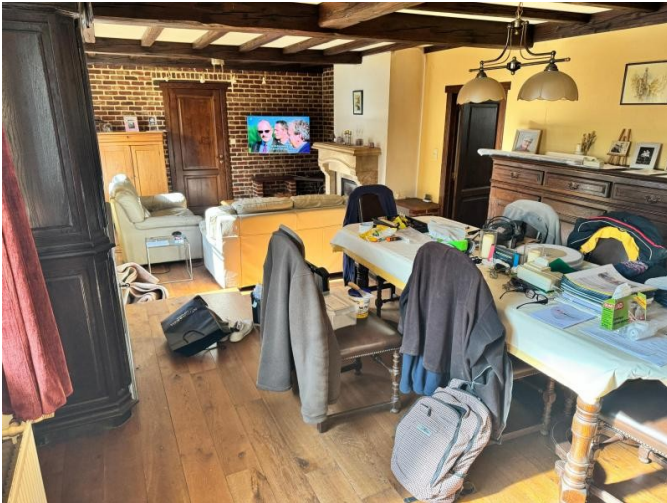
De haard werd afgekast met gipskartonplaten, deze zijn niet asbestverdacht.

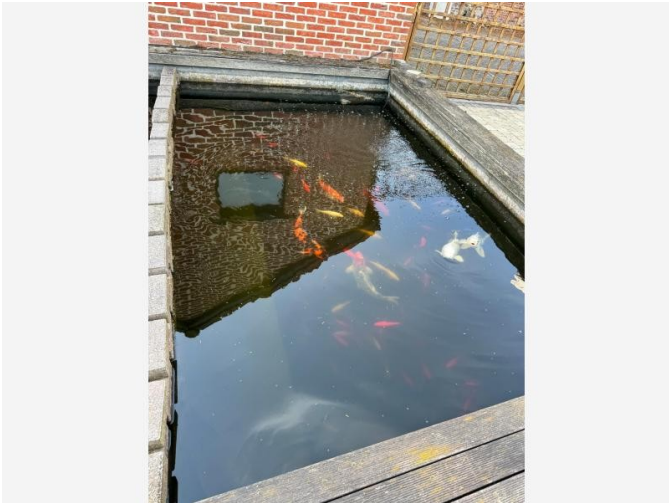
Vijver kon niet geïnspecteerd worden zonder destructief onderzoek uit te voeren. Bij demontering van de vijver dient er bijkomend onderzoek uitgevoerd te worden.

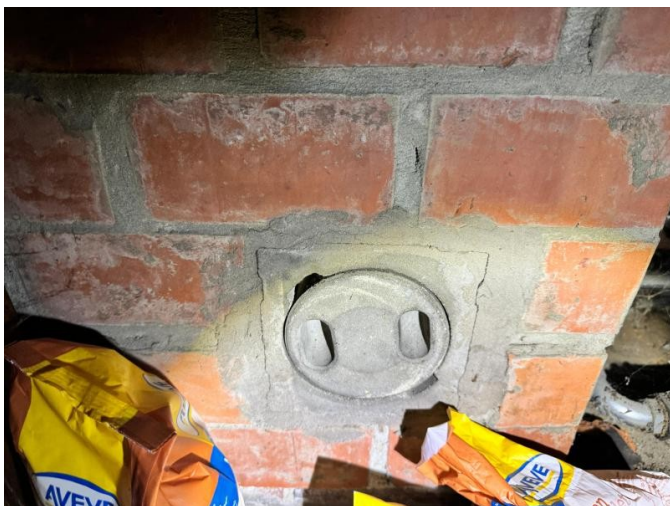
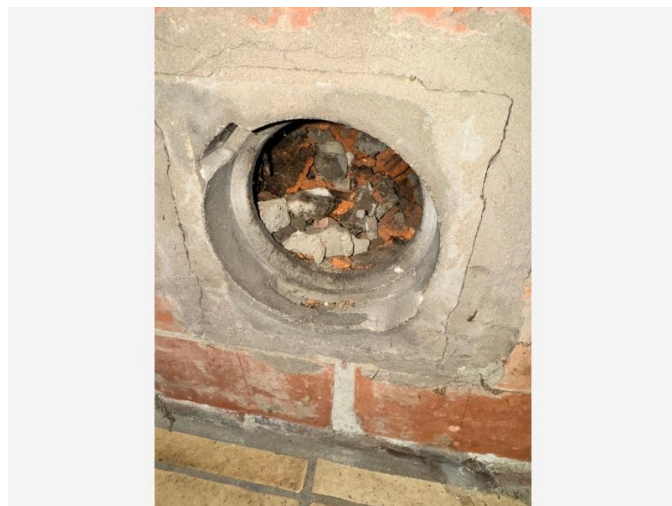
Geen asbest

#	Type	Referentie	Resultaat
28.1	Puntmonster	PM02 - roetschuif	Geen asbest
