# Asbestinventarisatetest

Mechelsesteenweg 75, 3012 Leuven

Attestnummer : 20230324-000307.000

Uitgegeven op : 24.03.2023

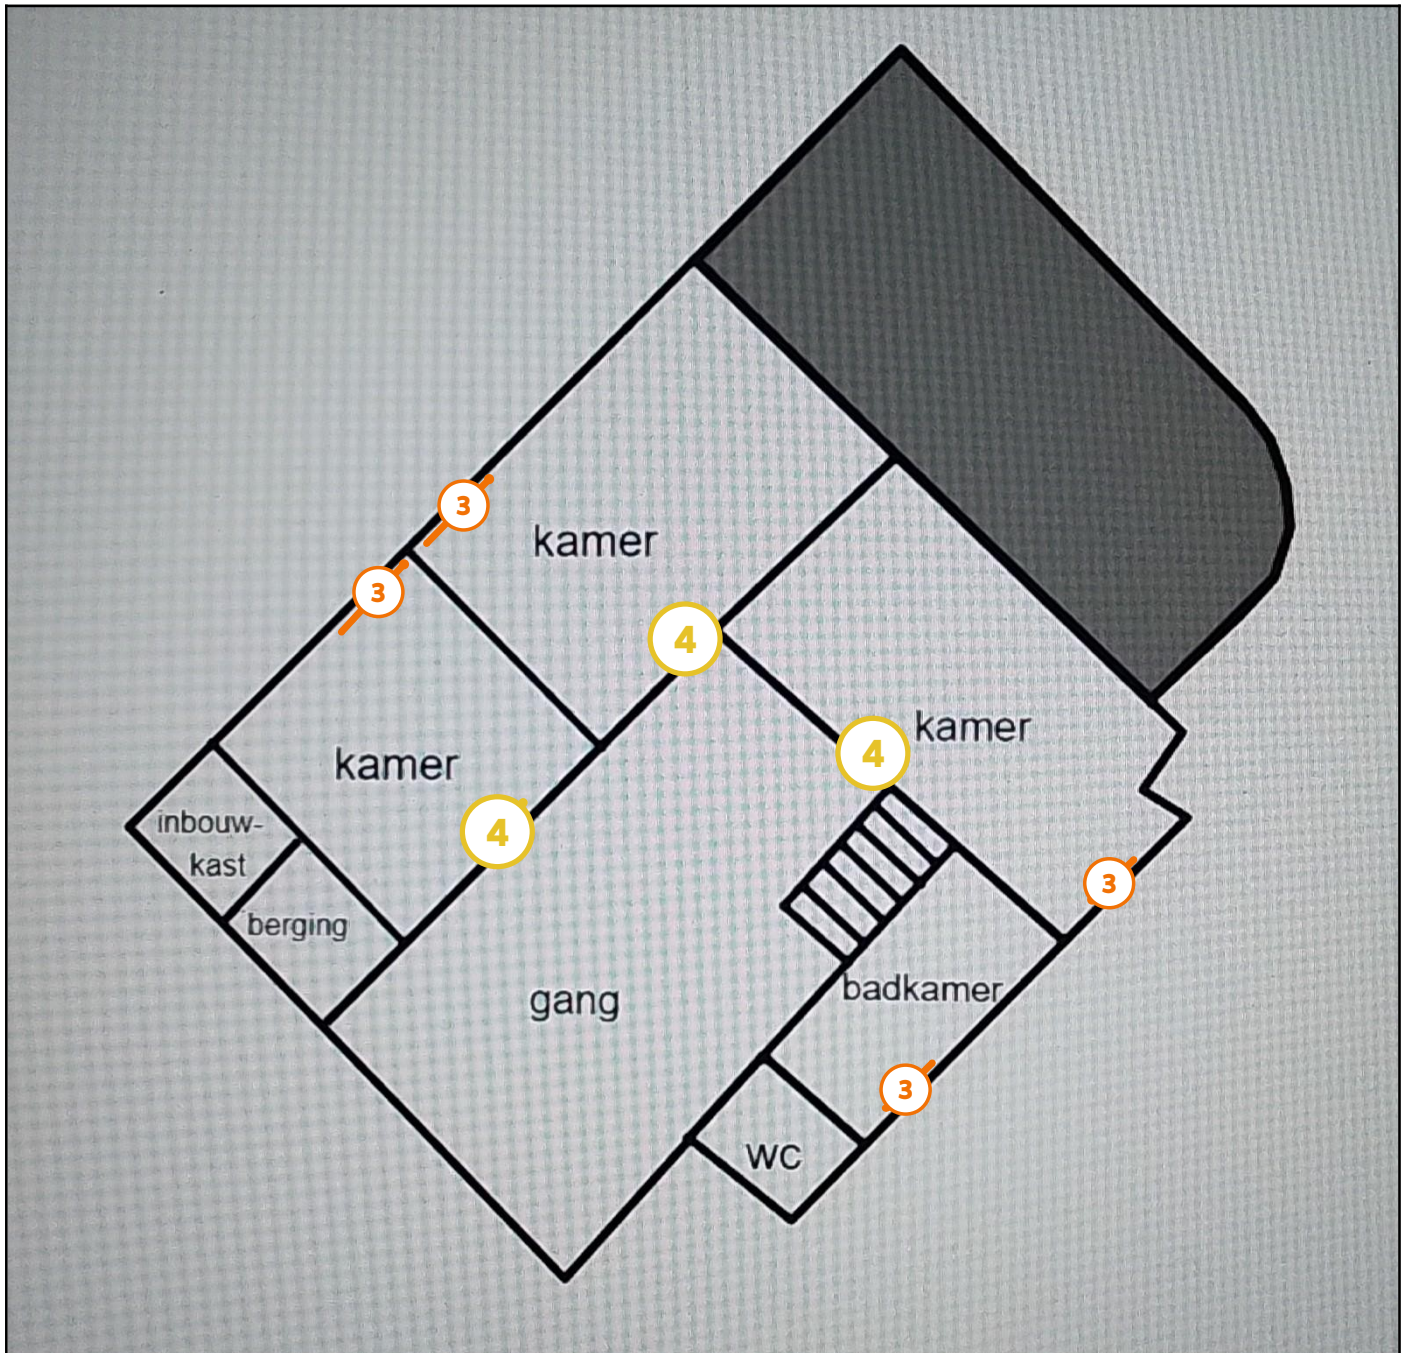
## Plan 1.6: Eerste verdiep

Beschrijving	Type	Actie
3. Radiators	Asbestmateriaal	Verwijderen
4. Schakelaars en stopcontacten	Asbestmateriaal	Zorgvuldig beheren

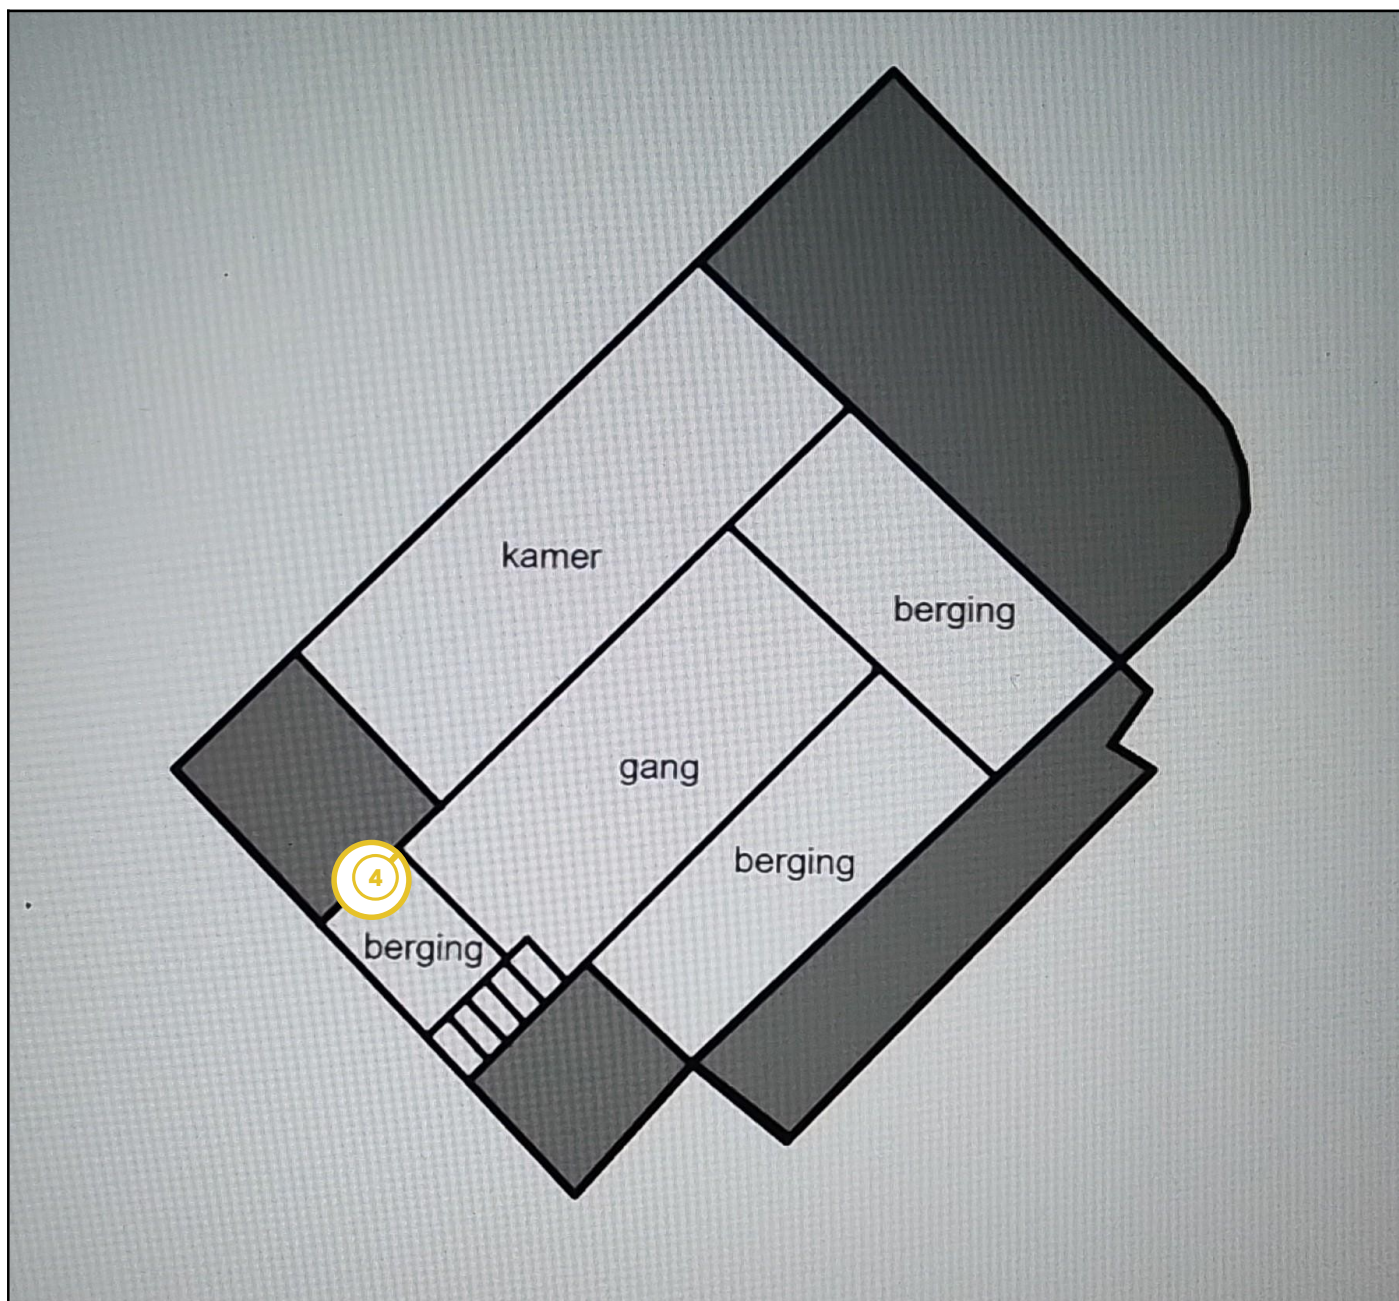
## Plan 1.8: Zolder

Beschrijving	Type	Actie
4. Schakelaars en stopcontacten	Asbestmateriaal	Zorgvuldig beheren

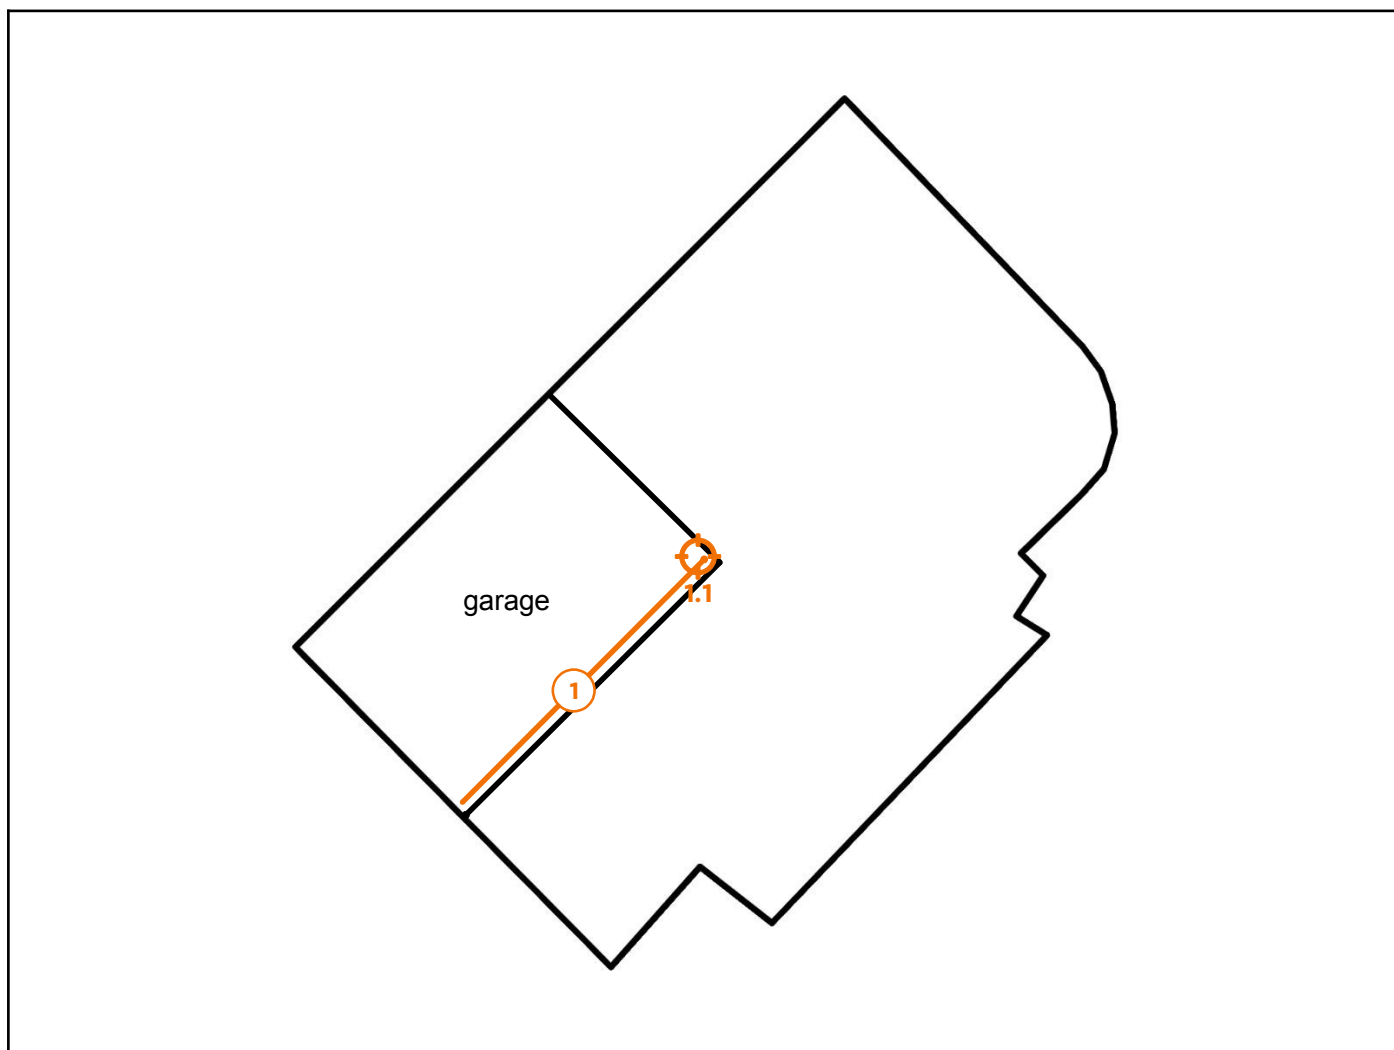
## Plan 1.9: Garage

Beschrijving	Type	Actie
1. Isolatie bocht	Asbestmateriaal	<a href="#">Verwijderen</a>
1.1 Code: MM05	Mengmonster	-

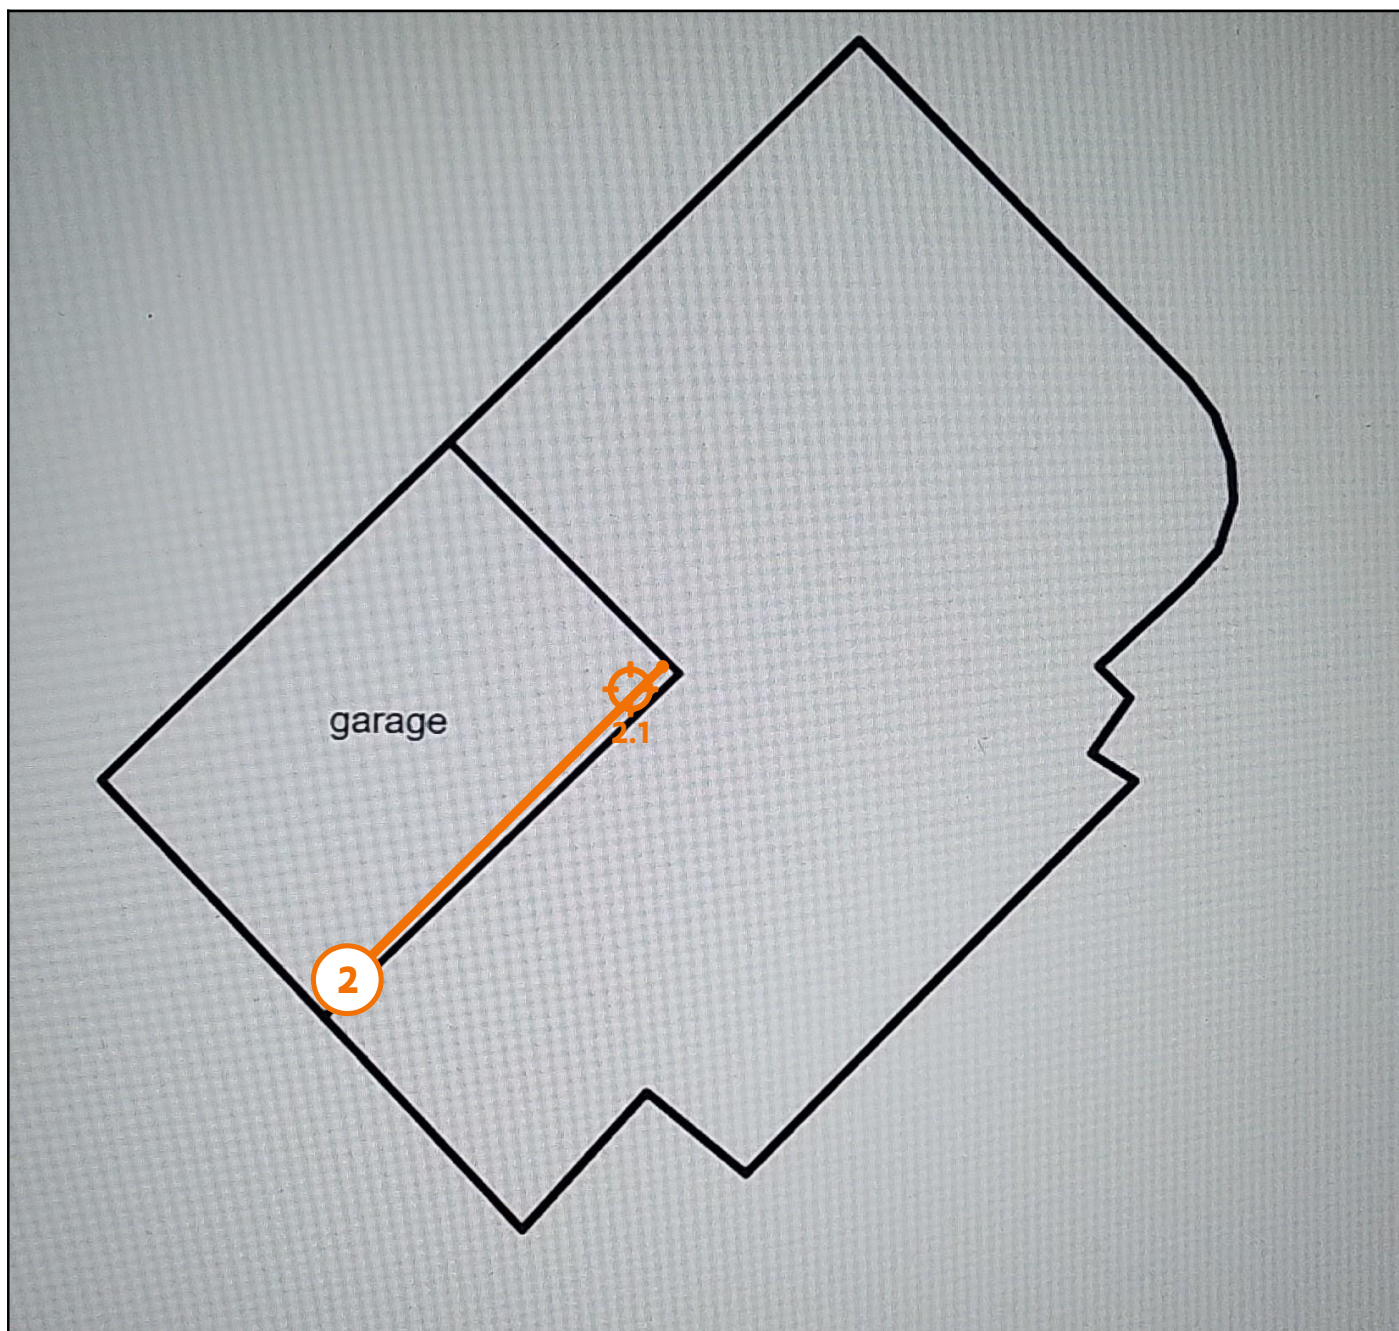
## Plan 1.10: Garage

Beschrijving	Type	Actie
2. Isolatie rechte stuk	Asbestmateriaal	<a href="#">Verwijderen</a>
2.1 Code: MM04	Mengmonster	-

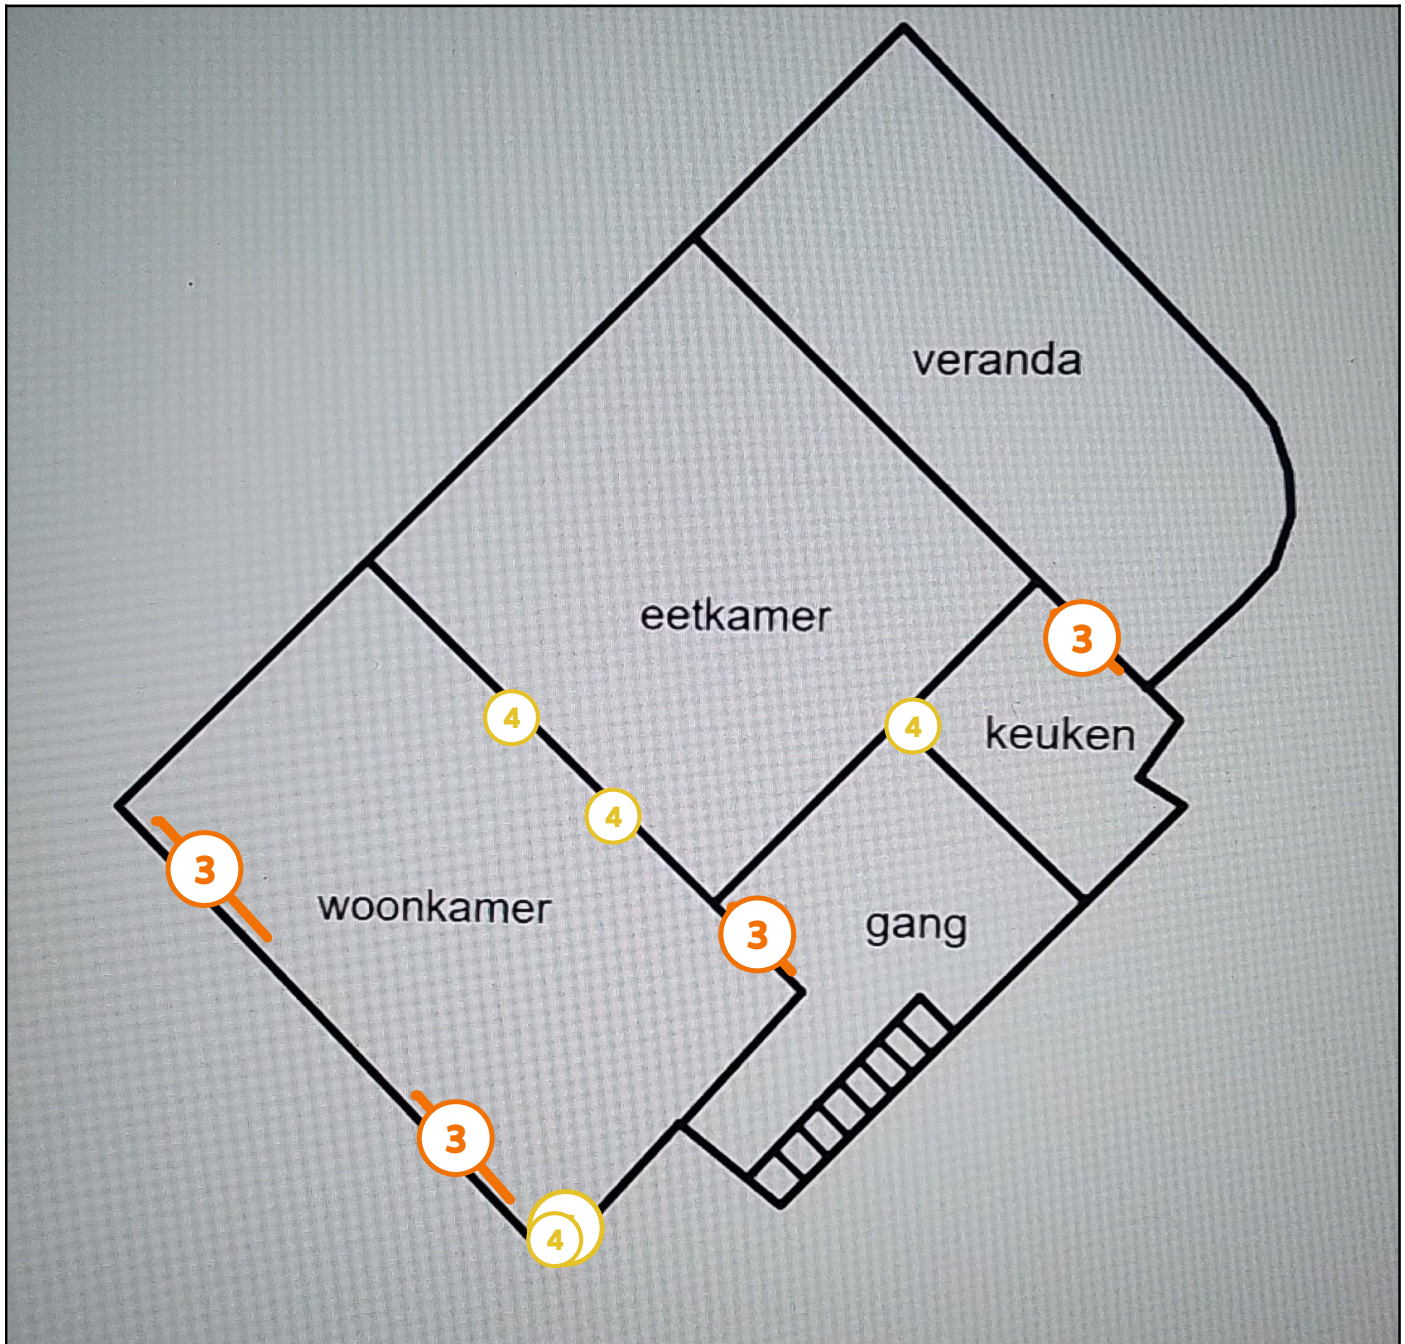
## Plan 1.11: Gelijkvloers

Beschrijving	Type	Actie
3. Radiators	Asbestmateriaal	Verwijderen
4. Schakelaars en stopcontacten	Asbestmateriaal	Zorgvuldig beheren

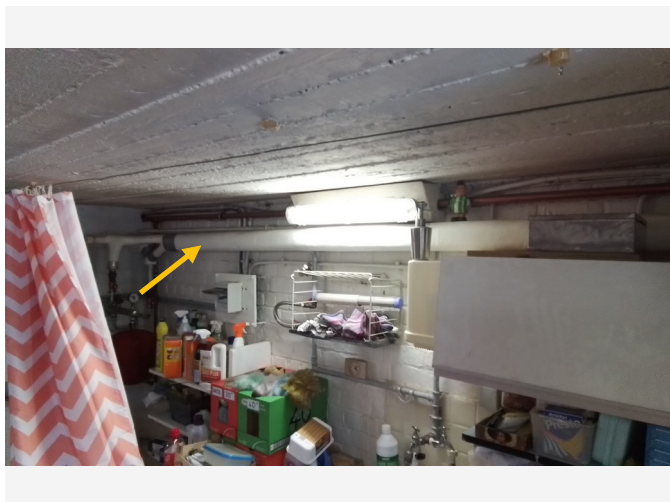
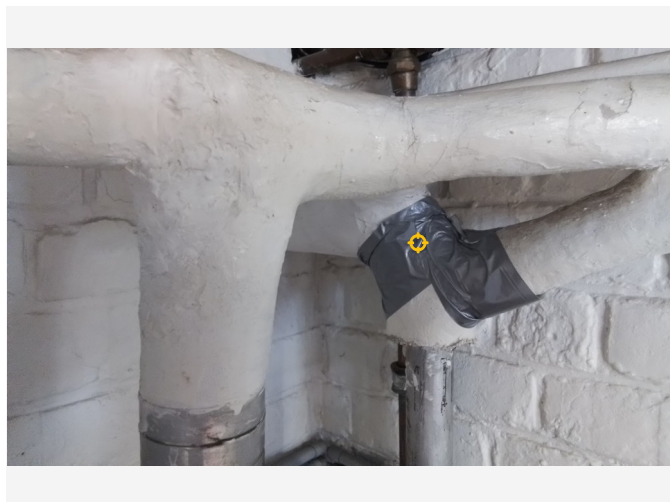
Overzichtsfoto

Detailfoto

Het asbestmateriaal valt onder de mijlpaal van 2034.

Verwijderen

Eindbeoordeling materiaalrisico	Verhoogd materiaalrisico en/of verhoogde kans op vezelvrijgave
---------------------------------	--

Gebondenheid	Categorie 2: niet-hechtgebonden met matrix
Asbestsoort (vezeltype)	Amfibool aanwezig, uitgezonderd crocidoliet
Asbestconcentratie	Hoog ( $\geq 50\%$ )
Afschermingsgraad van het gehele materiaal	Geheel of deels (ook) vrij aan binnenluchtstromen
Toestand van het materiaal	Onbeschadigd, niet verweerd

#	Type	Referentie	Resultaat
1.1	Mengmonster	MM05	Chrysotiel, Amosiet

Beschrijving	Isolatie bocht
Omgeving	Binnen
Primaire drager	Sanitaire infrastructuur en uitrusting (toe- en afvoer)
Asbestmateriaal	In-situ afwerkingslagen - Thermische isolatie
Bindmiddel van asbestmateriaal	Gips - kalk
Gebondenheid op basis van bindmiddel	Niet-hechtgebonden
Hoeveelheid (lengte - omtrek - dikte - aantal)	<ul style="list-style-type: none"><li>5,00 m - 20,00 cm - 2,00 cm - 1 stuk</li></ul>

- Zorg voor een veilig beheer. Vermijd het beschadigen van het asbestmateriaal. Controleer de toestand jaarlijks op wijzigingen.

- Hermetische zone (erkend asbestverwijderaar)  
Aanbevolen saneringsmethode: Hermetische zone. Dit maakt dat het materiaal enkel mag worden verwijderd door een erkend asbestsaneerder. Deze methode dient te worden toegepast om de veiligheid te garanderen. Hierdoor word contaminatie uitgesloten.

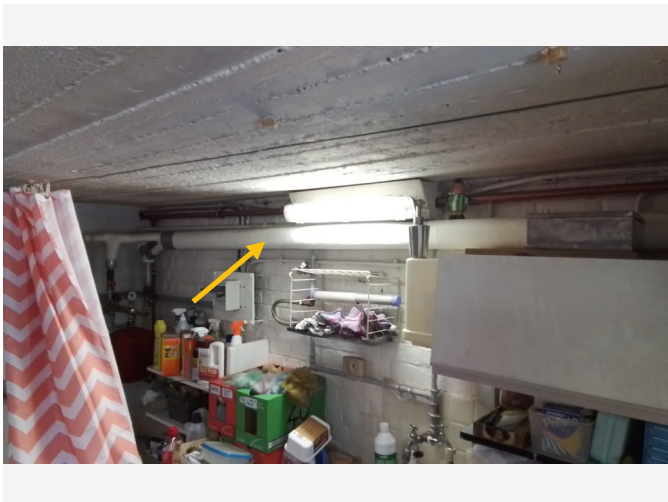
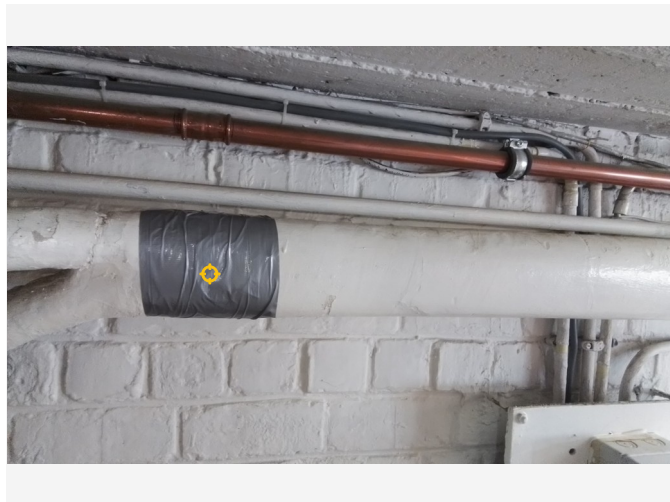
Overzichtsfoto

Detailfoto

Het asbestmateriaal valt onder de mijlpaal van 2034.

Verwijderen

Eindbeoordeling materiaalrisico	Verhoogd materiaalrisico en/of verhoogde kans op vezelvrijgave
---------------------------------	--

Gebondenheid	Categorie 2: niet-hechtgebonden met matrix
Asbestsoort (vezeltype)	Amfibool aanwezig, uitgezonderd crocidoliet
Asbestconcentratie	Hoog ( $\geq 50\%$ )
Afschermingsgraad van het gehele materiaal	Geheel of deels (ook) vrij aan binnenluchtstromen
Toestand van het materiaal	Onbeschadigd, niet verweerd

#	Type	Referentie	Resultaat
2.1	Mengmonster	MM04	Chrysotiel, Amosiet

Beschrijving	Isolatie rechte stuk
Omgeving	Binnen
Primaire drager	Sanitaire infrastructuur en uitrusting (toe- en afvoer)
Asbestmateriaal	In-situ afwerkingslagen - Thermische isolatie
Bindmiddel van asbestmateriaal	Gips - kalk
Gebondenheid op basis van bindmiddel	Niet-hechtgebonden
Hoeveelheid (lengte - omtrek - dikte - aantal)	<ul style="list-style-type: none"><li>5,00 m - 20,00 cm - 2,00 cm - 1 stuk</li></ul>

- Zorg voor een veilig beheer. Vermijd het beschadigen van het asbestmateriaal. Controleer de toestand jaarlijks op wijzigingen.

- Hermetische zone (erkend asbestverwijderaar)  
Aanbevolen saneringsmethode: Hermetische zone. Dit maakt dat het materiaal enkel mag worden verwijderd door een erkend asbestsaneerder. Deze methode dient te worden toegepast om de veiligheid te garanderen. Hierdoor word contaminatie uitgesloten.

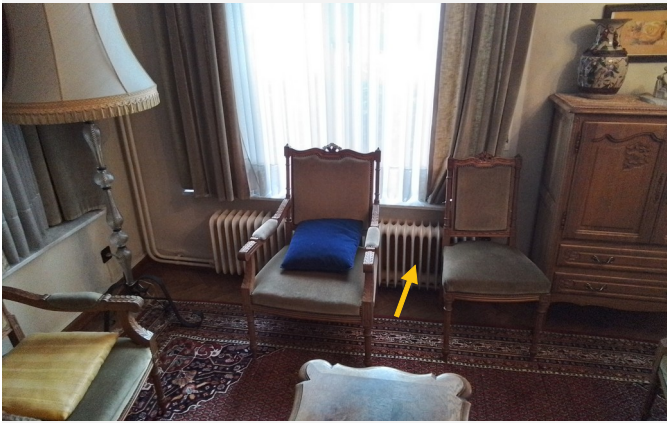
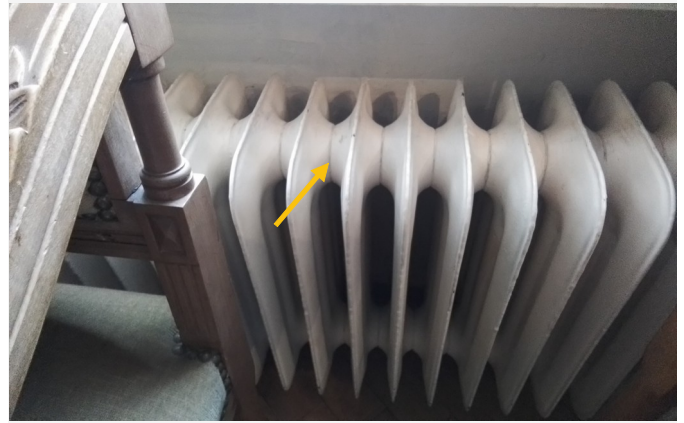
Overzichtsfoto

Detailfoto

Het asbestmateriaal valt onder de mijlpaal van 2034.

Verwijderen

Eindbeoordeling materiaalrisico	Zeer laag materiaalrisico en/of zeer lage kans op vezelvrijgave
---------------------------------	---

Gebondenheid	Categorie 3: niet-hechtgebonden met weinig of geen matrix
Asbestsoort (vezeltype)	Alleen chrysotiel
Asbestconcentratie	Hoog ( $\geq 50\%$ )
Afschermingsgraad van het gehele materiaal	Stootvaste afscherming of omkasting
Toestand van het materiaal	Onbeschadigd, niet verweerd

Beschrijving	Radiators
Omgeving	Binnen
Primaire drager	Vloer
Asbestmateriaal	Koord, lint, band, strip
Bindmiddel van asbestmateriaal	Weinig of geen bindmiddel (textiel, bevolking, ...)
Gebondenheid op basis van bindmiddel	Niet-hechtgebonden
Hoeveelheid (lengte - omtrek - aantal)	<ul style="list-style-type: none"><li>0,80 m - 0,50 cm - 8 stuks</li></ul>
Totale oppervlakte	0,032 m <sup>2</sup>
Eenvoudig bereikbaar	Ja
Bevestigingswijze	<ul style="list-style-type: none"><li>Geklemd</li></ul>
Identificatiemethode	Vaststelling zonder monsternamen

- Zorg voor een veilig beheer. Vermijd het beschadigen van het asbestmateriaal. Controleer de toestand jaarlijks op wijzigingen.

- Eenvoudige handelingen: mag via doe-het-zelf of door werknemer(s) met opleidingsattest eenvoudige handelingen  
Aanbevolen saneringsmethode: Eenvoudige handeling. Het materiaal dient in zijn geheel te worden verwijderd zonder deze te beschadigen.

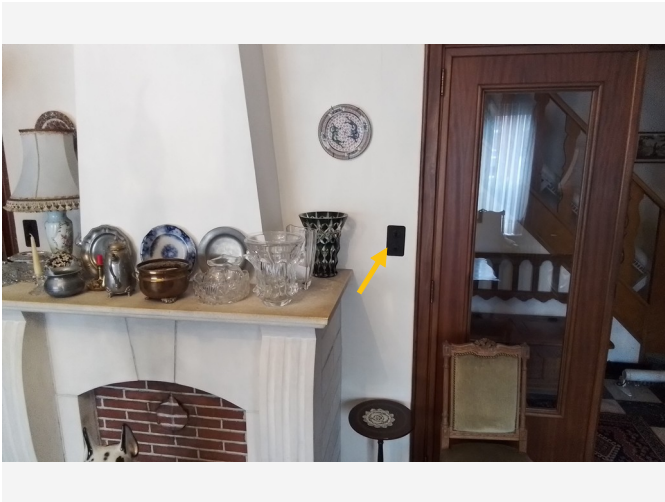
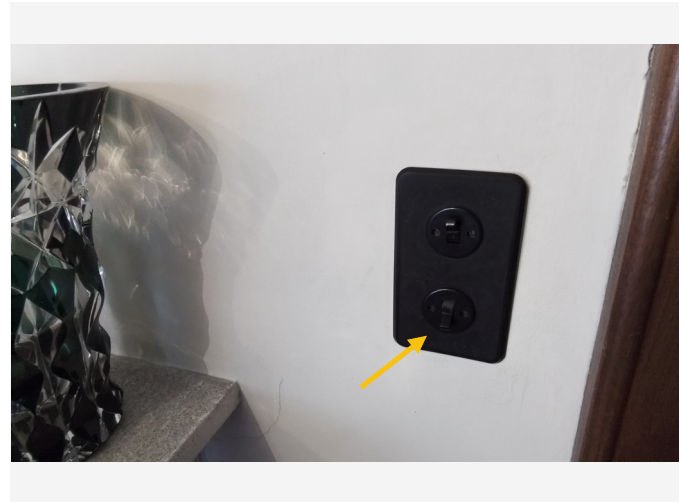
Overzichtsfoto

Detailfoto

Het asbestmateriaal valt onder de mijlpaal van 2040.

Zorgvuldig beheren

Eindbeoordeling materiaalrisico	Laag materiaalrisico en/of verlaagde kans op vezelvrijgave
---------------------------------	--

Gebondenheid	Categorie 1: hechtgebonden in oorsprong
Asbestsoort (vezeltype)	Crocidoliet aanwezig
Asbestconcentratie	Laag (< 50%)
Afschermingsgraad van het gehele materiaal	Geheel of deels (ook) vrij aan binnenluchtstromen
Toestand van het materiaal	Onbeschadigd, niet verweerd

Beschrijving	Schakelaars en stopcontacten
Omgeving	Binnen
Primaire drager	Binnenwand
Asbestmateriaal	Plaat, paneel, tablet - Type Bakeliet
Bindmiddel van asbestmateriaal	Kunststof of -hars
Gebondenheid op basis van bindmiddel	Hecht
Hoeveelheid (oppervlakte - dikte - aantal)	• 0,05 m <sup>2</sup> - 0,20 cm - 11 stuks
Totaal volume	0,001 m <sup>3</sup>
Eenvoudig bereikbaar	Ja
Bevestigingswijze	• Geschroefd

- Zorg voor een veilig beheer. Vermijd het beschadigen van het asbestmateriaal. Controleer de toestand jaarlijks op wijzigingen.

- Eenvoudige handelingen: mag via doe-het-zelf of door werknemer(s) met opleidingsattest eenvoudige handelingen  
Aanbevolen saneringsmethode: Eenvoudige handeling. Het materiaal dient in zijn geheel te worden verwijderd zonder deze te beschadigen.

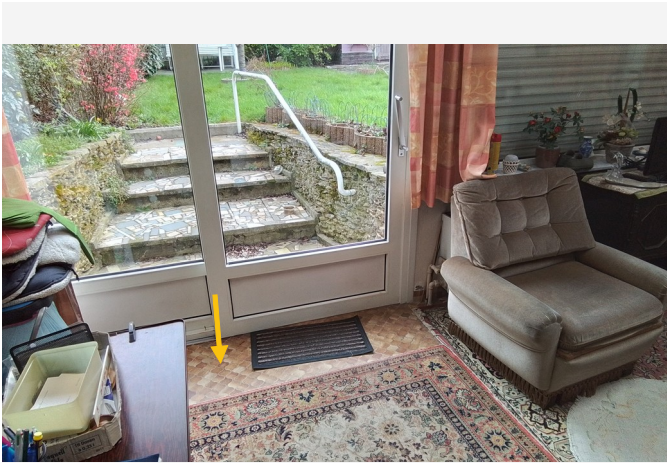
Vrije foto

Het materiaal is asbestverdacht. Het materiaal kon op het moment van de inspectie niet nader worden onderzocht. Asbestverdachte toepassingen dienen steeds te worden behandeld als asbesthoudend. Dit om potentiële vrijgave te voorkomen.

Identificatiemethode	Redelijk vermoeden
Primaire drager	Vloer
(Asbest)materiaal	In-situ afwerkingslagen - Lijm laag
Bindmiddel	Lijm
Gebondenheid bindmiddel	Hecht

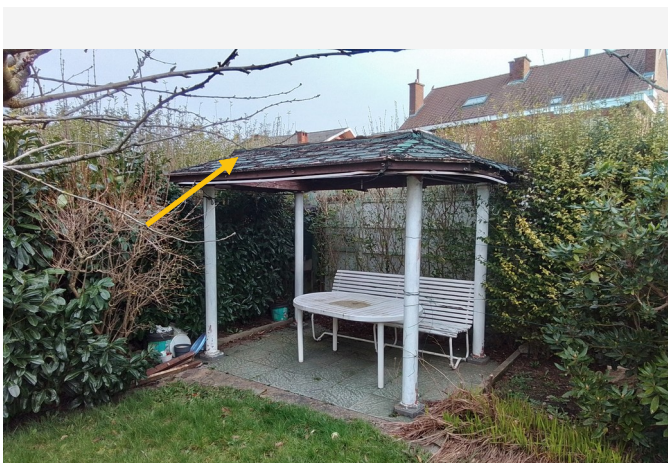
Vrije foto

Het materiaal is niet asbesthoudend, visueel erkend door ervaring deskundige.

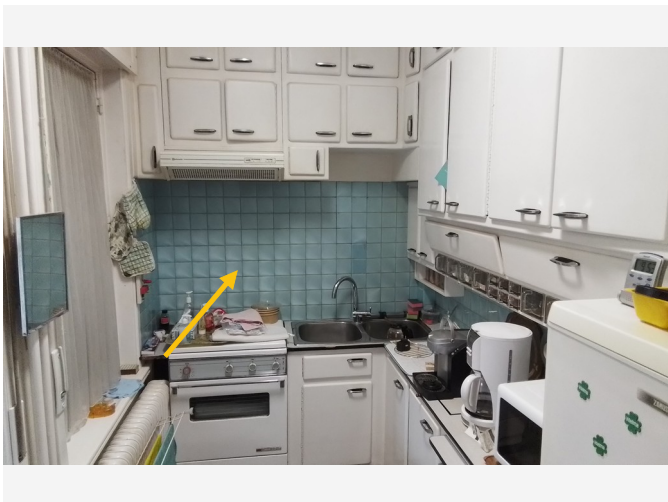
Vrije foto

Het materiaal is asbestverdacht. Het materiaal kon op het moment van de inspectie niet nader worden onderzocht. Asbestverdachte toepassingen dienen steeds te worden behandeld als asbesthoudend. Dit om potentiële vrijgave te voorkomen.

Identificatiemethode	Redelijk vermoeden
Primaire drager	Binnenwand
(Asbest)materiaal	In-situ afwerkingslagen - Lijm laag
Bindmiddel	Lijm
Gebondenheid bindmiddel	Hecht

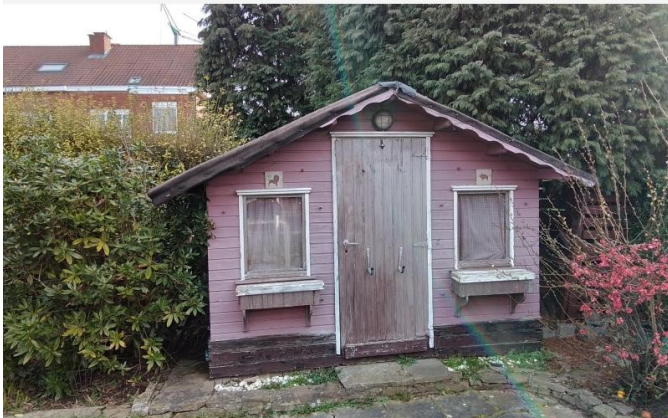
Vrije foto

Het materiaal is niet asbesthoudend, visueel erkend door ervaring deskundige.

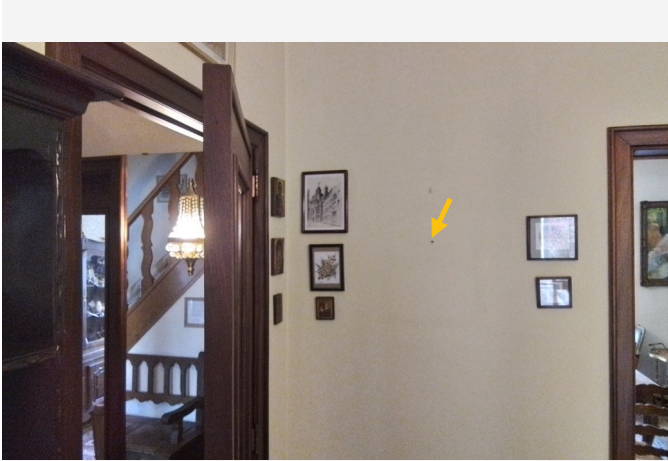
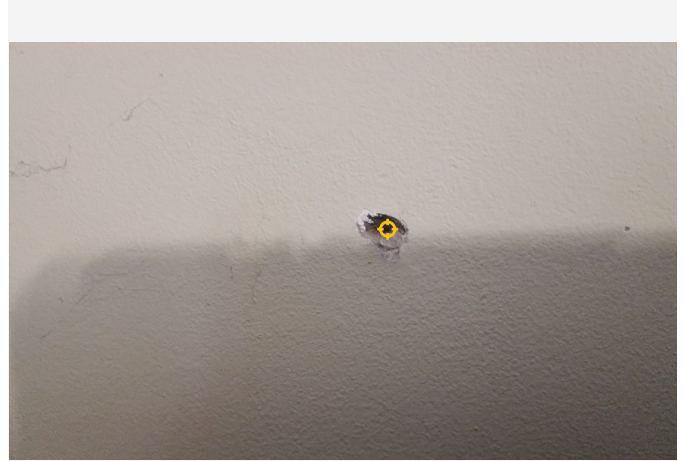
Geen asbest

#	Type	Referentie	Resultaat
9.1	Mengmonster	MM01	Geen asbest

Beschrijving	Pleister muur
Omgeving	Binnen
Primaire drager	Binnenwand

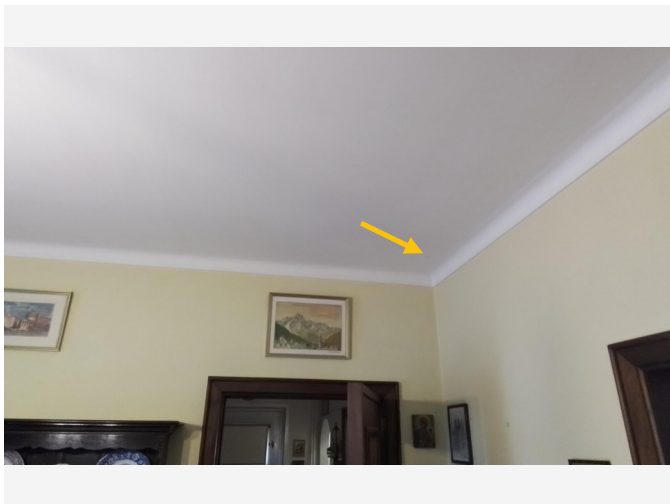
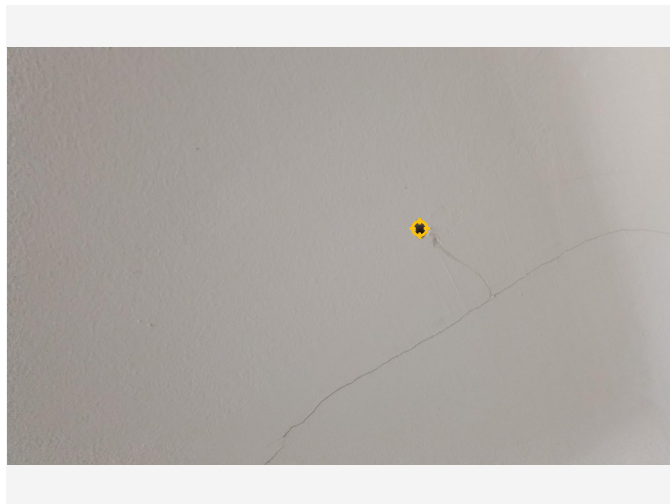
# Fiche 10: Pleister plafond

Geen asbest

#	Type	Referentie	Resultaat
10.1	Mengmonster	MM02	Geen asbest

Beschrijving	Pleister plafond
Omgeving	Binnen
Primaire drager	Plafond

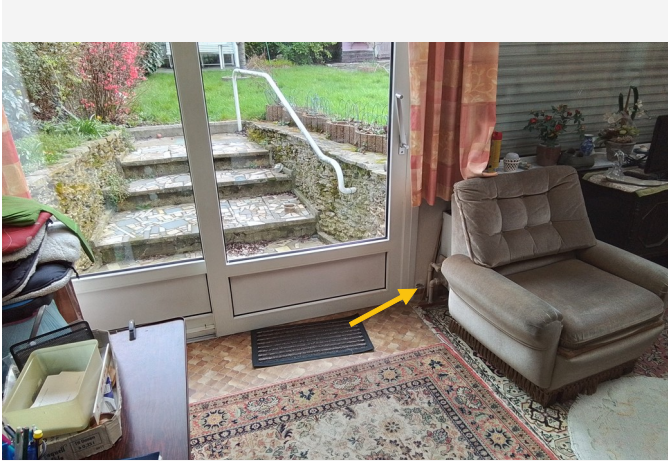
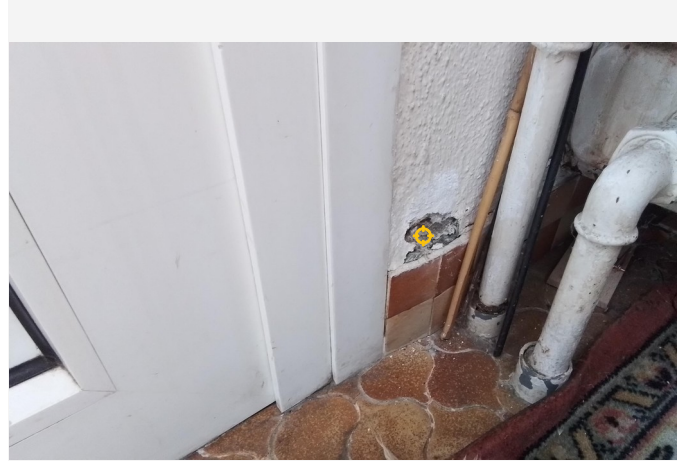
## Fiche 11: Crepi muur

Geen asbest

#	Type	Referentie	Resultaat
11.1	Mengmonster	MM03	Geen asbest

Beschrijving	Crepi muur
Omgeving	Binnen
Primaire drager	Binnenwand
Bindmiddel van materiaal	Gips - kalk
