Asbestinventarisatetest

Eikstraat 45, 3360 Bierbeek

Attestnummer : 20241009-000385.000

Uitgegeven op : 09.10.2024

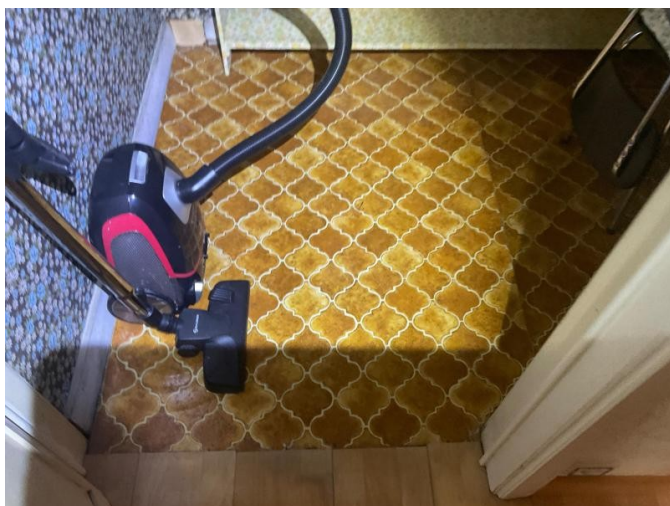
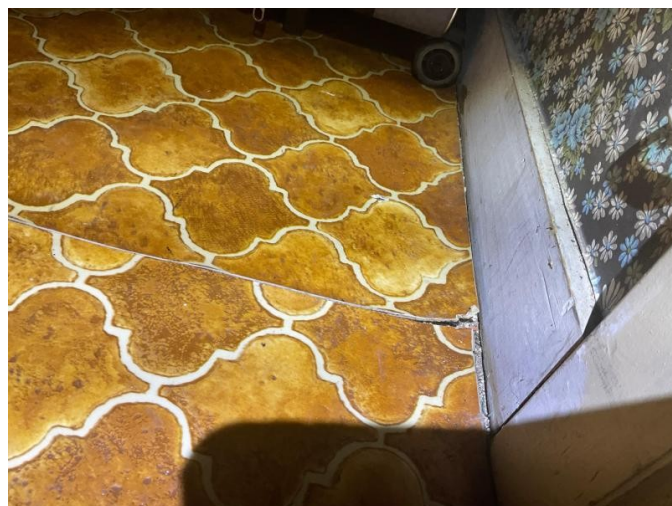
Het asbestmateriaal valt onder de mijlpaal van 2034.

Eindbeoordeling materiaalrisico	Verhoogd materiaalrisico en/of verhoogde kans op vezelvrijgave
---------------------------------	--

Gebondenheid	Categorie 2: niet-hechtgebonden met matrix
Asbestsoort (vezeltype)	Alleen chrysotiel
Asbestconcentratie	Hoog ($\geq 50\%$)
Afschermingsgraad van het gehele materiaal	Geheel of deels (ook) vrij aan de binnenlucht
Toestand van het materiaal	Licht beschadigd, licht verweerd. Intact calciumsilicaatmateriaal of categorie III 'gebondenheid'

#	Type	Referentie	Resultaat
1.1	Puntmonster	24275/04	Chrysotiel

Beschrijving	Vloerzeil
Omgeving	Binnen
Primaire drager	Vloer
Asbestmateriaal	Prefab - afwerking - Vloerzeil
Bindmiddel van asbestmateriaal	Karton - papier - viltachtig
Gebondenheid op basis van bindmiddel	Niet-hechtgebonden
Hoeveelheid (oppervlakte - aantal)	<ul style="list-style-type: none">• 3,00 m² - 1 stuk
Totale oppervlakte	3,00 m ²
Eenvoudig bereikbaar	Ja
Bevestigingswijze	<ul style="list-style-type: none">• Verlijmd, ingegoten, versmeerd
Identificatiemethode	Vaststelling met monstername
Destructieve handeling voor identificatie	Nee

- Verwijder dit asbestmateriaal zo snel mogelijk. Volg de toestand goed op.

- Hermetische zone (erkend asbestverwijderaer)

contacteer een erkend asbest verwijderaer om deze toepassing te verwijderen

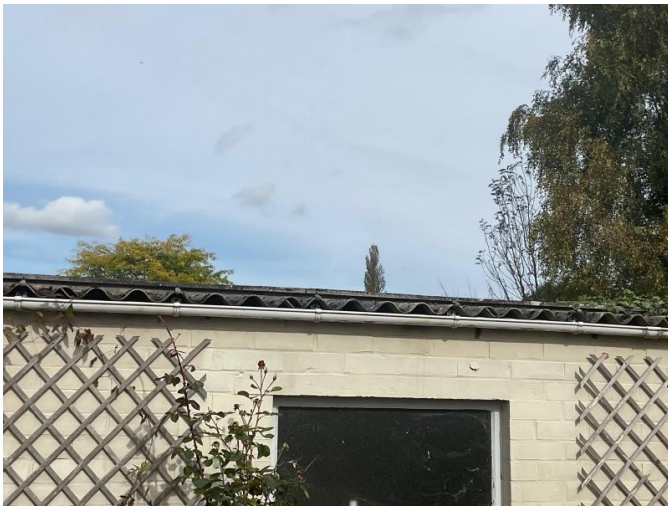
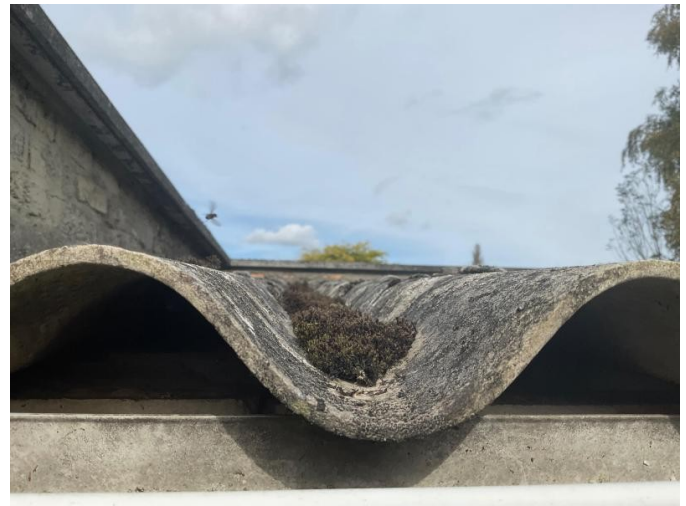
Het asbestmateriaal valt onder de mijlpaal van 2040.

Eindbeoordeling materiaalrisico	Verhoogd materiaalrisico en/of verhoogde kans op vezelvrijgave
---------------------------------	--

Gebondenheid	Categorie 1: hechtgebonden in oorsprong
Asbestsoort (vezeltype)	Crocidoliet aanwezig
Asbestconcentratie	Laag (< 50%)
Afschermingsgraad van het gehele materiaal	Geheel of deels vrij aan de buitenlucht
Toestand van het materiaal	Matig beschadigd, matig verweerd

Beschrijving	Golfplaten dak garage
Omgeving	Binnen
Primaire drager	Schuin dak
Asbestmateriaal	Dak- en gevelbekleding - Golfplaat
Bindmiddel van asbestmateriaal	Cement
Gebondenheid op basis van bindmiddel	Hecht
Hoeveelheid (oppervlakte - aantal)	<ul style="list-style-type: none">• 30,00 m² - 1 stuk
Totale oppervlakte	30,00 m ²
Eenvoudig bereikbaar	Ja
Bevestigingswijze	<ul style="list-style-type: none">• Geschroefd
Identificatiemethode	Vaststelling zonder monsternamen
Destructieve handeling voor identificatie	Nee

- Zorg voor een veilig beheer en verwijder dit asbestmateriaal wanneer het bij werken eenvoudig bereikbaar wordt. Controleer de toestand jaarlijks op wijzigingen.

- Eenvoudige handelingen: mag via doe-het-zelf of door werknemer(s) met opleidingsattest eenvoudige handelingen
De techniek van de eenvoudige handelingen mag worden toegepast bij de verwijdering van deze toepassing .

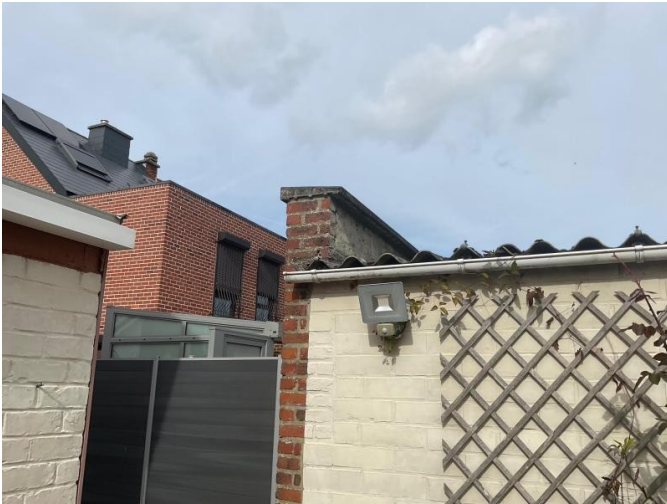
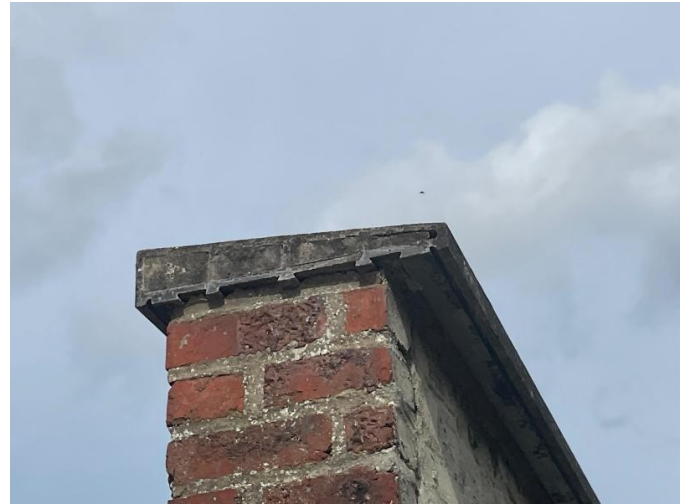
Het asbestmateriaal valt onder de mijlpaal van 2034.

Eindbeoordeling materiaalrisico	Laag materiaalrisico en/of verlaagde kans op vezelvrijgave
---------------------------------	--

Gebondenheid	Categorie 1: hechtgebonden in oorsprong
Asbestsoort (vezeltype)	Crocidoliet aanwezig
Asbestconcentratie	Laag (< 50%)
Afschermingsgraad van het gehele materiaal	Geheel of deels vrij aan de buitenlucht
Toestand van het materiaal	Licht beschadigd, licht verweerd. Intact calciumsilicaatmateriaal of categorie III 'gebondenheid'

Beschrijving	Deksteen garage
Omgeving	Buiten
Primaire drager	Plat dak
Asbestmateriaal	Dak- en gevelbekleding - Nok, windveer, boeiboord
Bindmiddel van asbestmateriaal	Cement
Gebondenheid op basis van bindmiddel	Hecht
Hoeveelheid (oppervlakte - aantal)	<ul style="list-style-type: none">• 2,00 m² - 1 stuk
Totale oppervlakte	2,00 m ²
Eenvoudig bereikbaar	Ja
Bevestigingswijze	<ul style="list-style-type: none">• Geklemd
Identificatiemethode	Vaststelling zonder monstername
Destructieve handeling voor identificatie	Nee

- Zorg voor een veilig beheer en verwijder dit asbestmateriaal wanneer het bij werken eenvoudig bereikbaar wordt. Controleer de toestand jaarlijks op wijzigingen.

- Eenvoudige handelingen: mag via doe-het-zelf of door werknemer(s) met opleidingsattest eenvoudige handelingen
De techniek van de eenvoudige handelingen mag worden toegepast bij de verwijdering van deze toepassing .

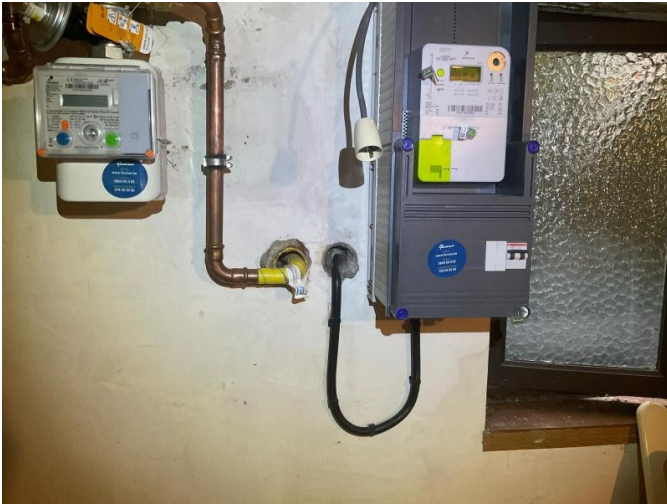
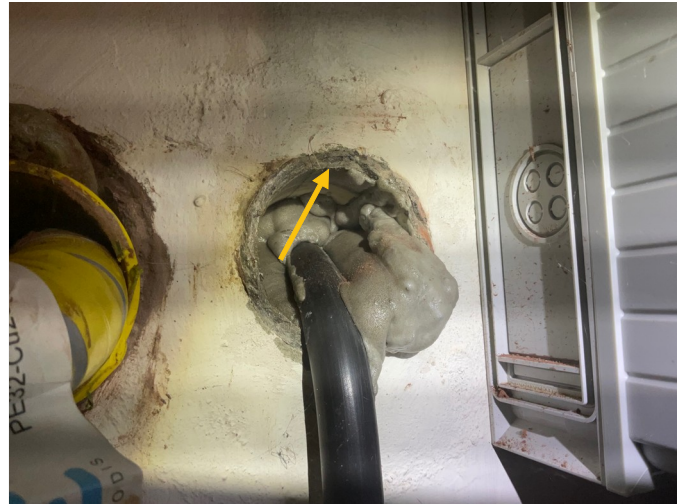
Het asbestmateriaal valt onder de mijlpaal van 2040.

Eindbeoordeling materiaalrisico	Verhoogd materiaalrisico en/of verhoogde kans op vezelvrijgave
---------------------------------	--

Gebondenheid	Categorie 1: hechtgebonden in oorsprong
Asbestsoort (vezeltype)	Crocidoliet aanwezig
Asbestconcentratie	Laag (< 50%)
Afschermingsgraad van het gehele materiaal	Geheel of deels (ook) vrij aan de binnenlucht
Toestand van het materiaal	Licht beschadigd, licht verweerd. Intact calciumsilicaatmateriaal of categorie III 'gebondenheid'

Beschrijving	Doorvoer pijp
Omgeving	Binnen
Primaire drager	Vloer
Asbestmateriaal	Buis, koker, leiding, pijp, doorvoer
Bindmiddel van asbestmateriaal	Cement
Gebondenheid op basis van bindmiddel	Hecht
Hoeveelheid (lengte - omtrek - dikte - aantal)	<ul style="list-style-type: none">• 15,00 m - 15,00 cm - 0,60 cm - 1 stuk
Totaal volume	0,014 m ³
Eenvoudig bereikbaar	Ja
Bevestigingswijze	<ul style="list-style-type: none">• Geklemd
Identificatiemethode	Vaststelling zonder monstername
Destructieve handeling voor identificatie	Nee
Opmerking	Enkel het zichtbaar deel werd beschreven

- Zorg voor een veilig beheer en verwijder dit asbestmateriaal wanneer het bij werken eenvoudig bereikbaar wordt. Controleer de toestand jaarlijks op wijzigingen.

- Eenvoudige handelingen: mag via doe-het-zelf of door werknemer(s) met opleidingsattest eenvoudige handelingen
De techniek van de eenvoudige handelingen mag worden toegepast bij de verwijdering van deze toepassing .

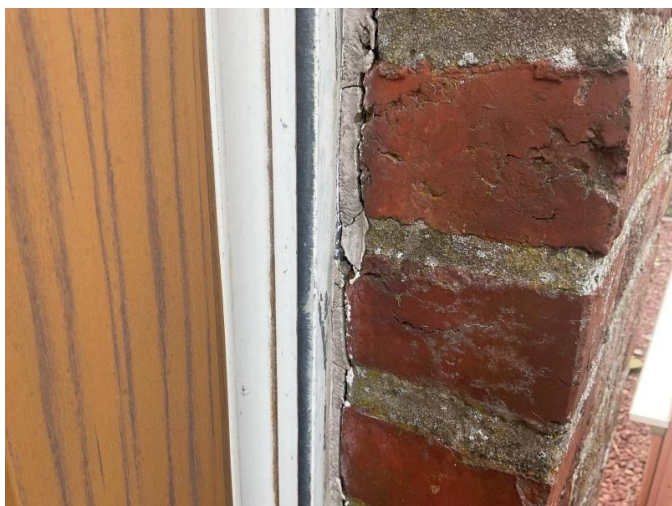
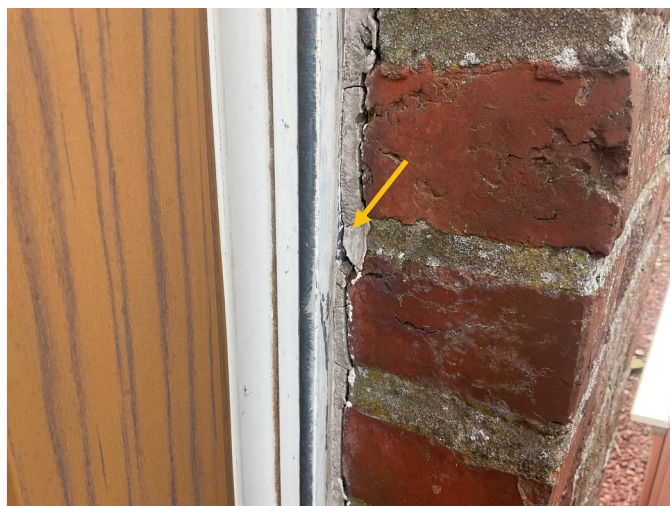
Het asbestmateriaal valt onder de mijlpaal van 2040.

Eindbeoordeling materiaalrisico	Laag materiaalrisico en/of verlaagde kans op vezelvrijgave
---------------------------------	--

Gebondenheid	Categorie 1: hechtgebonden in oorsprong
Asbestsoort (vezeltype)	Crocidoliet aanwezig
Asbestconcentratie	Laag (< 50%)
Afschermingsgraad van het gehele materiaal	Geheel of deels vrij aan de buitenlucht
Toestand van het materiaal	Licht beschadigd, licht verweerd. Intact calciumsilicaatmateriaal of categorie III 'gebondenheid'

Beschrijving	Mastiek ramen / garage poort
Omgeving	Buiten
Primaire drager	Wandopening verticaal (raam, deur, ...)
Asbestmateriaal	In-situ afwerkingslagen - Pasta, stopverf, voegsel, stopsel, vulsel, mastiek, kitten, ...
Bindmiddel van asbestmateriaal	Kitten, mastiek, pasta
Gebondenheid op basis van bindmiddel	Hecht
Hoeveelheid (gewicht - aantal)	<ul style="list-style-type: none">• 2,00 kg - 1 stuk
Totaal gewicht	2,00 kg
Eenvoudig bereikbaar	Ja
Bevestigingswijze	<ul style="list-style-type: none">• Verlijmd, ingegoten, versmeerd
Identificatiemethode	Vaststelling zonder monstername
Destructieve handeling voor identificatie	Nee

- Zorg voor een veilig beheer en verwijder dit asbestmateriaal wanneer het bij werken eenvoudig bereikbaar wordt. Controleer de toestand jaarlijks op wijzigingen.

- Eenvoudige handelingen: enkel door erkend asbestverwijderaar
De techniek van de eenvoudige handelingen mag worden toegepast bij de verwijdering van deze toepassing .

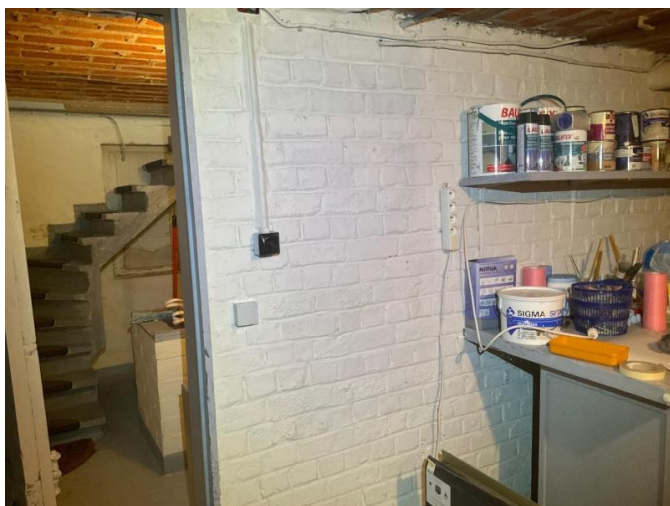
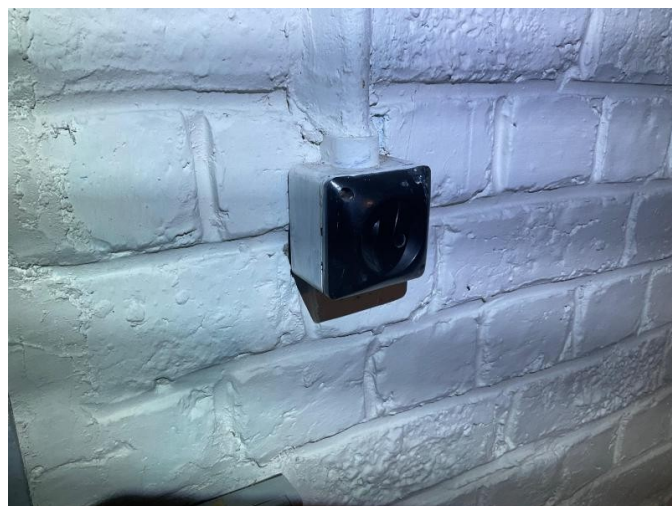
Het asbestmateriaal valt onder de mijlpaal van 2040.

Eindbeoordeling materiaalrisico	Laag materiaalrisico en/of verlaagde kans op vezelvrijgave
---------------------------------	--

Gebondenheid	Categorie 1: hechtgebonden in oorsprong
Asbestsoort (vezeltype)	Crocidoliet aanwezig
Asbestconcentratie	Laag (< 50%)
Afschermingsgraad van het gehele materiaal	Geheel of deels (ook) vrij aan de binnenlucht
Toestand van het materiaal	Onbeschadigd, niet verweerd

Beschrijving	Elektrische bakelieten materialen
Omgeving	Binnen
Primaire drager	Communicatie en elektrische infrastructuur en uitrusting
Asbestmateriaal	Plaat, paneel, tablet - Type Bakeliet
Bindmiddel van asbestmateriaal	Kunststof of -hars
Gebondenheid op basis van bindmiddel	Hecht
Hoeveelheid (oppervlakte - dikte - aantal)	• 0,20 m ² - 0,30 cm - 1 stuk
Totaal volume	< 0,001 m ³
Eenvoudig bereikbaar	Ja
Bevestigingswijze	• Geschroefd
Identificatiemethode	Vaststelling zonder monstername
Destructieve handeling voor identificatie	Nee

- Zorg voor een veilig beheer. Vermijd het beschadigen van het asbestmateriaal. Controleer de toestand jaarlijks op wijzigingen.

- Eenvoudige handelingen: mag via doe-het-zelf of door werknemer(s) met opleidingsattest eenvoudige handelingen
De techniek van de eenvoudige handelingen mag worden toegepast bij de verwijdering van deze toepassing .

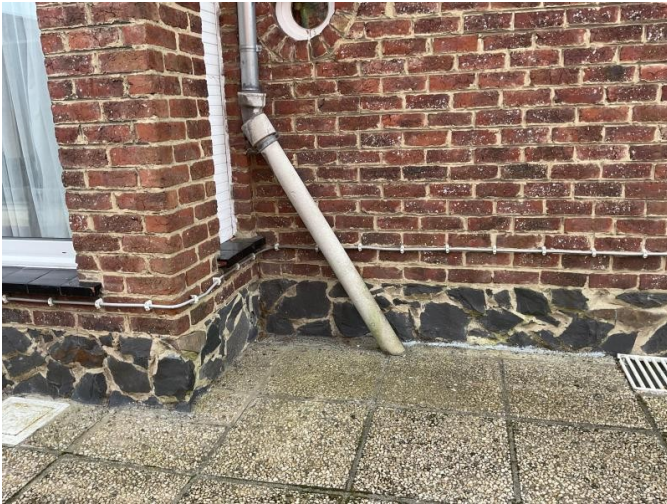
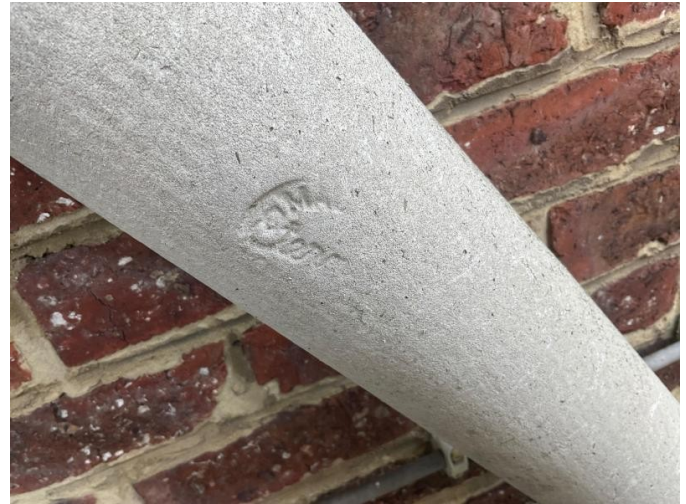
Het asbestmateriaal valt onder de mijlpaal van 2040.

Eindbeoordeling materiaalrisico	Laag materiaalrisico en/of verlaagde kans op vezelvrijgave
---------------------------------	--

Gebondenheid	Categorie 1: hechtgebonden in oorsprong
Asbestsoort (vezeltype)	Crocidoliet aanwezig
Asbestconcentratie	Laag (< 50%)
Afschermingsgraad van het gehele materiaal	Geheel of deels vrij aan de buitenlucht
Toestand van het materiaal	Licht beschadigd, licht verweerd. Intact calciumsilicaatmateriaal of categorie III 'gebondenheid'

Beschrijving	Regenafvoer
Omgeving	Buiten
Primaire drager	Wand buitenschil
Asbestmateriaal	Buis, koker, leiding, pijp, doorvoer
Bindmiddel van asbestmateriaal	Cement
Gebondenheid op basis van bindmiddel	Hecht
Hoeveelheid (lengte - omtrek - dikte - aantal)	<ul style="list-style-type: none">• 1,50 m - 30,00 cm - 1,00 cm - 1 stuk
Totaal volume	0,005 m ³
Eenvoudig bereikbaar	Ja
Bevestigingswijze	<ul style="list-style-type: none">• Geklemd
Identificatiemethode	Vaststelling zonder monstername
Destructieve handeling voor identificatie	Nee

- Zorg voor een veilig beheer en verwijder dit asbestmateriaal wanneer het bij werken eenvoudig bereikbaar wordt. Controleer de toestand jaarlijks op wijzigingen.

- Eenvoudige handelingen: mag via doe-het-zelf of door werknemer(s) met opleidingsattest eenvoudige handelingen
De techniek van de eenvoudige handelingen mag worden toegepast bij de verwijdering van deze toepassing .

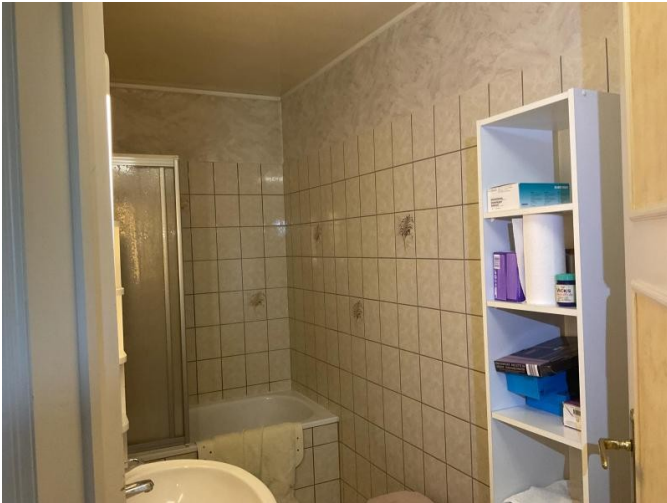
Situeringfoto

Permanente beperking

Reden: Niet waarneembaar

Uitleg van de asbestdeskundige: De gebruikte tegelijm is niet waarneem zonder destructief onderzoek

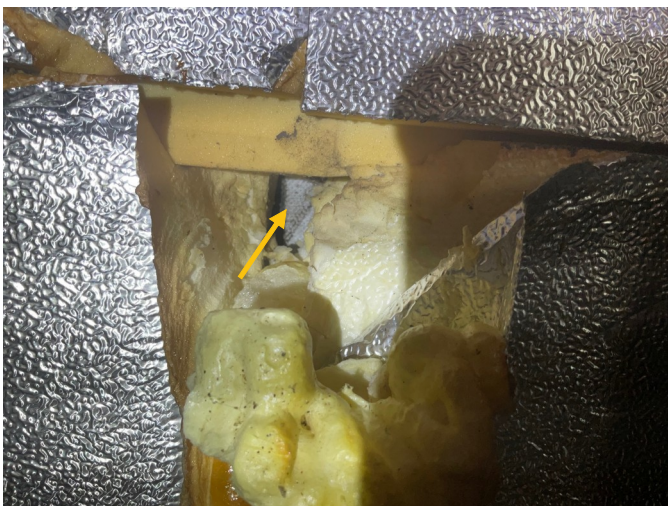
Vrije foto

Er werd geen verdacht onderdak vastgesteld bij een steekproef in de zolder

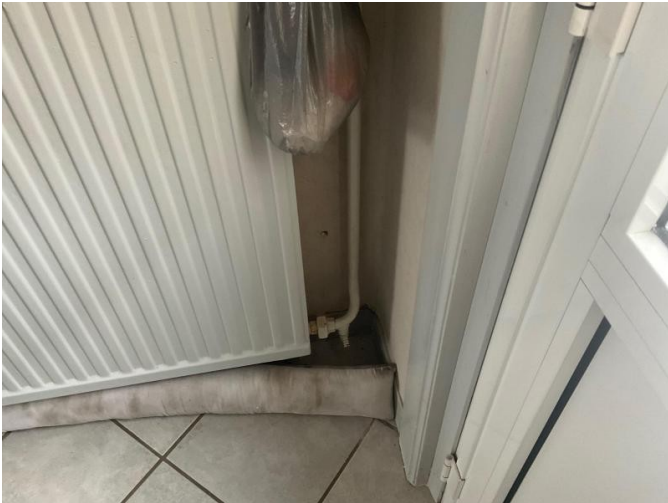
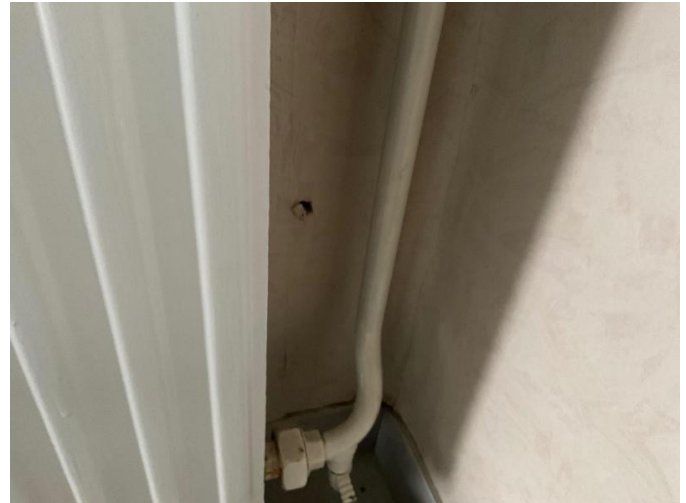
Geen asbest

#	Type	Referentie	Resultaat
10.1	Mengmonster	24276/01	Geen asbest

Beschrijving	P.eisterwerk muren
Omgeving	Binnen
Primaire drager	Binnenwand
Bindmiddel van materiaal	Gips - kalk
Gebondenheid op basis van bindmiddel	Niet-hechtgebonden
Hoeveelheid (oppervlakte - dikte - aantal)	• 500,00 m ² - 1,00 cm - 1 stuk
Totaal volume	5,00 m ³
Identificatiemethode	Vaststelling met monstername
Destructieve handeling voor identificatie	Nee

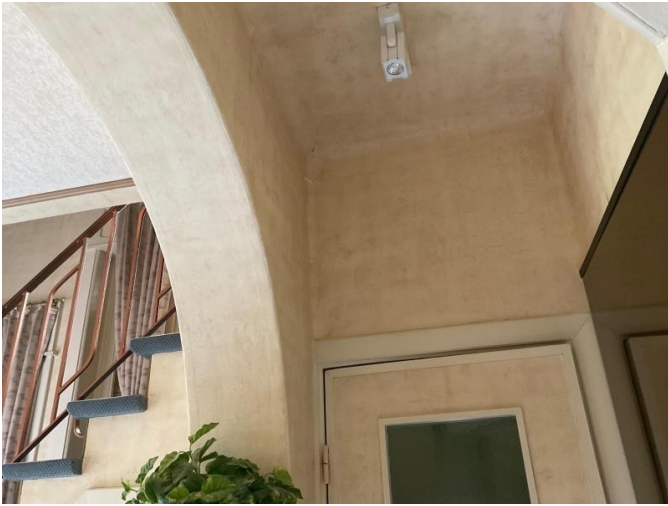
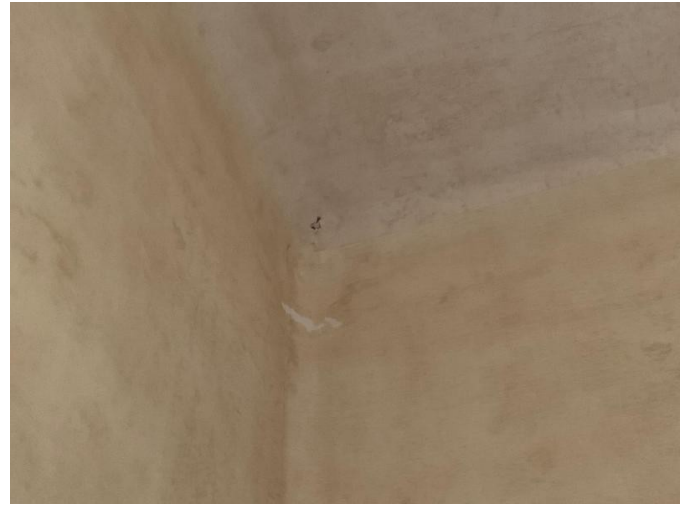
Fiche 11: Pleisterwerk plafonds

Geen asbest

#	Type	Referentie	Resultaat
11.1	Mengmonster	24275/02	Geen asbest

Beschrijving	Pleisterwerk plafonds
Omgeving	Binnen
Primaire drager	Plafond
Bindmiddel van materiaal	Gips - kalk
Gebondenheid op basis van bindmiddel	Niet-hechtgebonden
Hoeveelheid (oppervlakte - dikte - aantal)	• 20,00 m ² - 1,00 cm - 1 stuk
Totaal volume	0,20 m ³
Identificatiemethode	Vaststelling met monsternamen
Destructieve handeling voor identificatie	Nee

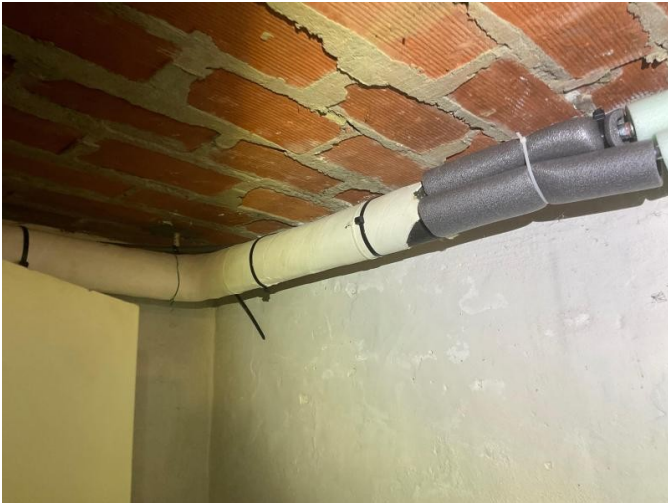
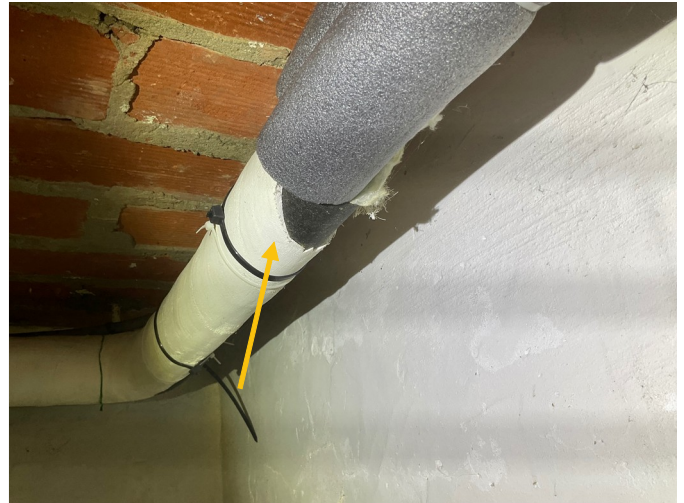
Fiche 12: Leiding isolatie

Geen asbest

#	Type	Referentie	Resultaat
12.1	Mengmonster	24275/03	Geen asbest

Beschrijving	Leiding isolatie
Omgeving	Binnen
Primaire drager	Ruimteverwarming
Bindmiddel van materiaal	Gips - kalk
Gebondenheid op basis van bindmiddel	Niet-hechtgebonden
Hoeveelheid (lengte - omtrek - dikte - aantal)	<ul style="list-style-type: none">• 16,00 m - 35,00 cm - 2,00 cm - 1 stuk
Totaal volume	0,112 m ³
Identificatiemethode	Vaststelling met monstername
Destructieve handeling voor identificatie	Nee
