Asbestinventarisatetest

Esplanadelaan 9, 3000 Leuven

Attestnummer : 20260429-000094.000

Niet-asbestveilig

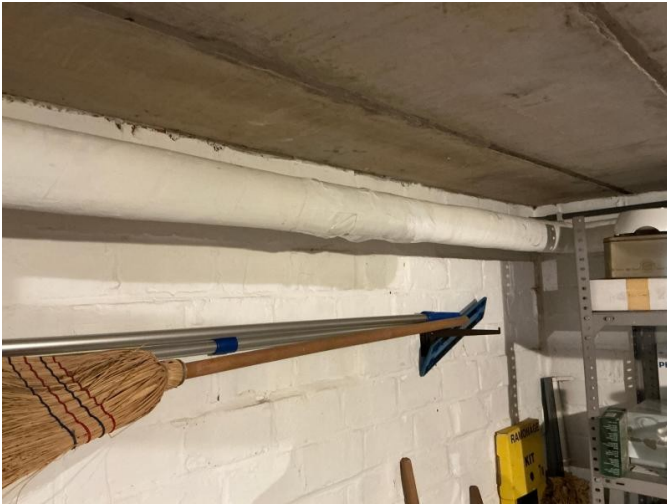
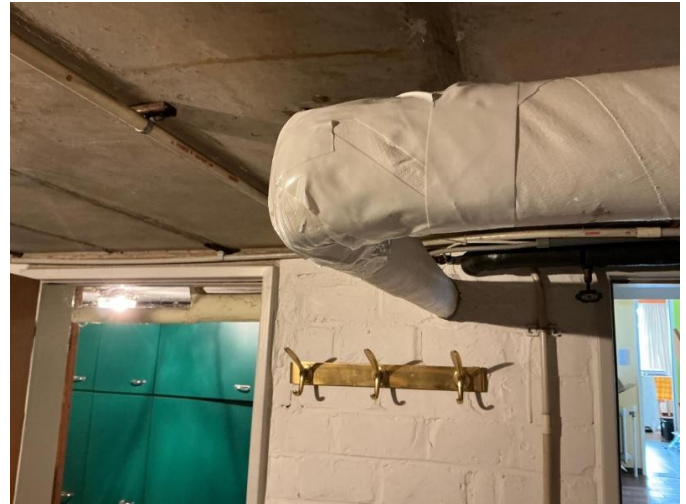
Eindbeoordeling materiaalrisico	Verhoogd materiaalrisico en/of verhoogde kans op vezelvrijgave
---------------------------------	--

Gebondenheid	Categorie 2: niet-hechtgebonden met matrix
Asbestsoort (vezeltype)	Amfibool aanwezig, uitgezonderd crocidoliet
Asbestconcentratie	Laag (< 50%)
Afschermingsgraad van het gehele materiaal	Geheel of deels vrij aan de binnenlucht, maar geen contact met binnenluchtstromen
Toestand van het materiaal	Licht beschadigd, licht verweerd. Intacte calciumsilicaatplaat of materiaal met categorie 3-gebondenheid

#	Type	Referentie	Resultaat
1.1	Mengmonster	MM06 - leidingisolatie rechte stukken	Amosiet
1.2	Mengmonster	MM07 - leidingisolatie rechte stukken	Amosiet
1.3	Mengmonster	MM08 - leidingisolatie bochten	Amosiet
1.4	Mengmonster	MM09 - leidingisolatie bochten	Amosiet

Beschrijving	Leidingisolatie in kelder
Omgeving	Binnen
Primaire drager	HVAC infrastructuur en uitrusting
Asbestmateriaal	In-situ afwerkingslagen - Thermische isolatie
Bindmiddel van asbestmateriaal	Gips - kalk
Gebondenheid op basis van bindmiddel	Niet-hechtgebonden
Hoeveelheid (lengte - omtrek - dikte - aantal)	<ul style="list-style-type: none"> • 24,00 m - 20,00 cm - 3,00 cm - 1 stuk
Totaal volume	0,144 m ³
Eenvoudig bereikbaar	Ja
Bevestigingswijze	<ul style="list-style-type: none"> • Verlijmd, ingegoten, versmeerd
Identificatiemethode	Een monstername door de asbestdeskundige met laboanalyse door een asbestlabo.
Destructieve handeling voor identificatie	Nee
Opmerking	<p>De hoeveelheid is een schatting en kan afwijken van de werkelijke toestand.</p> <p>De monsternames zijn gebeurd in overeenstemming met de richtlijnen volgens het inspectieprotocol opgesteld door OVAM:</p> <p>20 m - 50m</p> <ul style="list-style-type: none"> - voor rechte delen: 2 mengmonster bestaande uit 2 monsternamepunten - voor bochten: 2 mengmonster bestaande uit 2 monsternamepunten

Verwijderen

- Zorg voor een veilig beheer. Vermijd het beschadigen van het asbestmateriaal. Controleer de toestand jaarlijks op wijzigingen.
- Verwijder dit asbestmateriaal zo snel mogelijk. Volg de toestand goed op.

- Hermetische zone (erkend asbestverwijderaars)
Deze toepassing kan enkel door een erkende asbestverwijderaars via de methodiek van hermetische zone verwijderd worden omdat verwijdering via de methodiek van eenvoudige handelingen en/of couveusezakmethode niet mogelijk is; en er automatisch een verhoogd risico op vrijgave van asbestvezels (max. concentratie 0,01 vezels/cm - CODEX Art. VI.3-54) ontstaat. (Bron: CODEX - Art. VI.3-61.- par 1.)

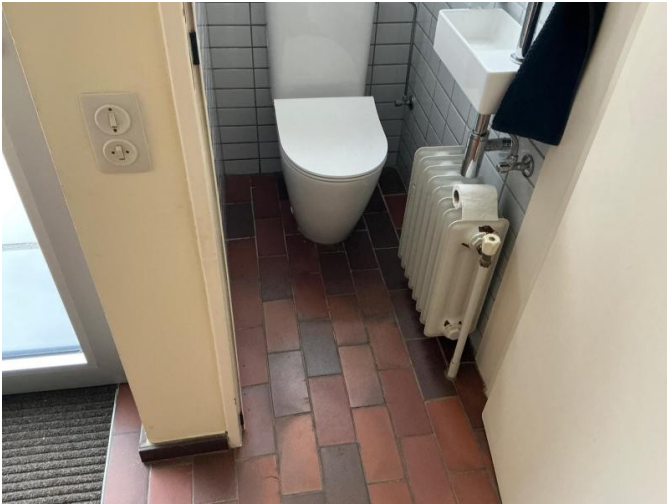
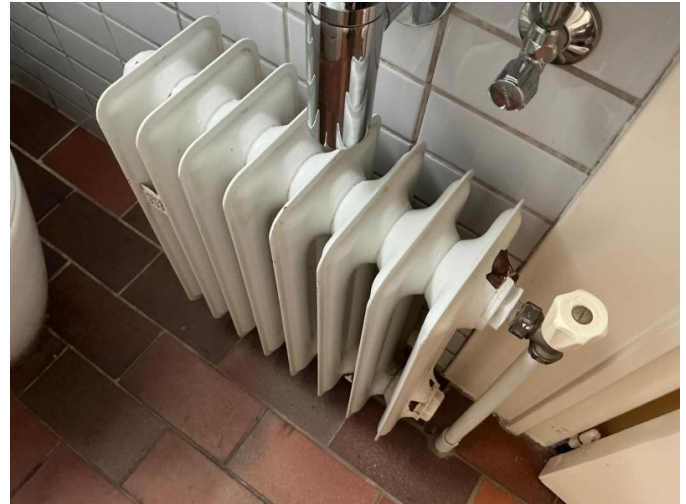
Eindbeoordeling materiaalrisico	Laag materiaalrisico en/of verlaagde kans op vezelvrijgave
---------------------------------	--

Gebondenheid	Categorie 2: niet-hechtgebonden met matrix
Asbestsoort (vezeltype)	Alleen chrysotiel aanwezig
Asbestconcentratie	Hoog ($\geq 50\%$)
Afschermingsgraad van het gehele materiaal	Niet-stootvaste afscherming
Toestand van het materiaal	Licht beschadigd, licht verweerd. Intacte calciumsilicaatplaat of materiaal met categorie 3-gebondenheid

#	Type	Referentie	Resultaat
2.1	Puntmonster	PM04 - pakkingen	Chrysotiel

Beschrijving	Pakkingen tussen radiatorkoppelingen
Omgeving	Binnen
Primaire drager	Ruimteverwarming
Asbestmateriaal	Pakking, dichting
Bindmiddel van asbestmateriaal	Karton - papier - viltachtig
Gebondenheid op basis van bindmiddel	Niet-hechtgebonden
Hoeveelheid (gewicht - aantal)	<ul style="list-style-type: none">• 0,50 kg - 7 stuks
Totaal gewicht	3,50 kg
Eenvoudig bereikbaar	Ja
Bevestigingswijze	<ul style="list-style-type: none">• Geklemd
Identificatiemethode	Een monstername door de asbestdeskundige met laboanalyse door een asbestlabo.
Destructieve handeling voor identificatie	Nee
Opmerking	De hoeveelheden waren een inschatting op basis van metingen ter plaatsen. Er kunnen geen exacte waarde gehecht worden aan bovenstaande hoeveelheden.

Verwijderen

- Verwijder dit asbestmateriaal zo snel mogelijk. Volg de toestand goed op.

- Eenvoudige handelingen: mag via doe-het-zelf of door werknemer(s) met opleidingsattest eenvoudige handelingen
Deze toepassing die door de netbeheerder die een opleidingsattest eenvoudige handelingen beschikt of door een particulier (doe-het-zelf), verwijderd worden indien er geen verhoogd risico op vrijgave van asbestvezels (max. concentratie 0,01 vezels/cm³ - CODEX Art. VI.3-54) ontstaat en de toepassing voorafgaand wordt gefixeerd/bevochtigd; de individuele elementen zonder machinale werktuigen (boormachine, slijpschijf, hogedrukreiniger,...) en zonder breken of gooien een voor een losgemaakt worden; en ten slotte dubbel en luchtdicht verpakt weggevoerd worden naar een erkend afvalpunt (recyclagepark).

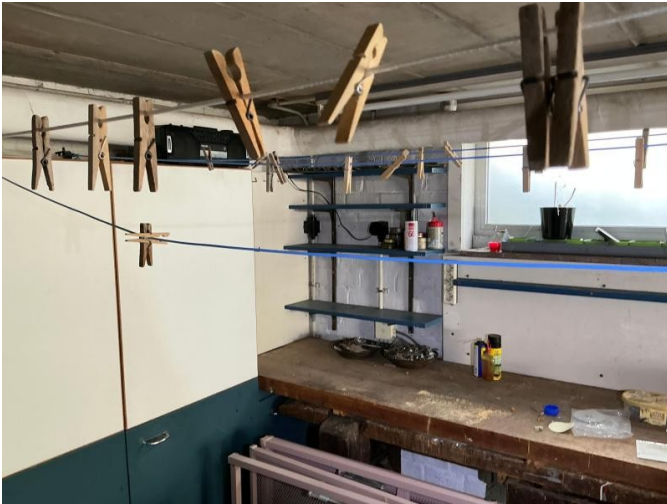
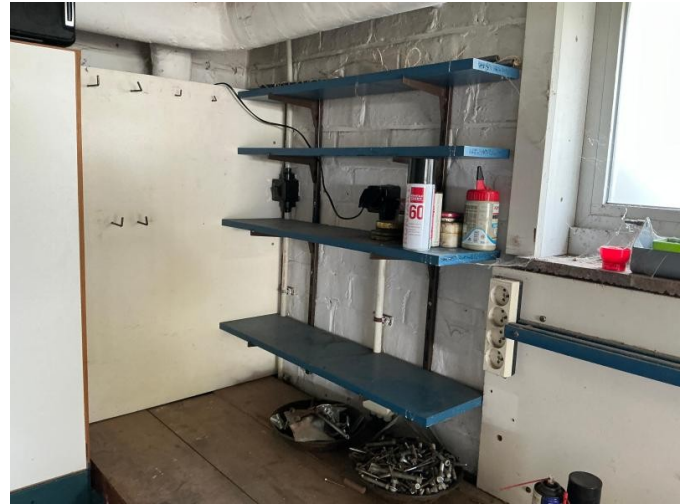
Eindbeoordeling materiaalrisico	Laag materiaalrisico en/of verlaagde kans op vezelvrijgave
---------------------------------	--

Gebondenheid	Categorie 1: hechtgebonden in oorsprong
Asbestsoort (vezeltype)	Crocidoliet aanwezig
Asbestconcentratie	Laag (< 50%)
Afschermingsgraad van het gehele materiaal	Geheel of deels vrij aan de binnenlucht, maar geen contact met binnenluchtstromen
Toestand van het materiaal	Onbeschadigd, niet verweerd

Beschrijving	Bakeliet toepassing in woning
Omgeving	Binnen
Primaire drager	Communicatie en elektrische infrastructuur en uitrusting
Asbestmateriaal	Plaat, paneel, tablet - Type Bakeliet
Bindmiddel van asbestmateriaal	Kunststof of -hars
Gebondenheid op basis van bindmiddel	Hecht
Hoeveelheid (oppervlakte - dikte - aantal)	• 0,10 m ² - 3,00 cm - 4 stuks
Totaal volume	0,012 m ³
Eenvoudig bereikbaar	Ja
Bevestigingswijze	• Geschroefd
Identificatiemethode	De asbestdeskundige beoordeelt het materiaal als asbesthoudend, en dit zonder monsternamen.
Destructieve handeling voor identificatie	Nee
Opmerking	De bovenstaande hoeveelheid is een inschatting op basis van metingen ter plaatsen. Er kunnen geen exacte waarden aan bovenstaande hoeveelheden gegeven worden.

Zorgvuldig beheren

- Verwijder dit asbestmateriaal zo snel mogelijk. Volg de toestand goed op.
- Voer bijkomende staalname(s) uit.

- Eenvoudige handelingen: mag via doe-het-zelf of door werknemer(s) met opleidingsattest eenvoudige handelingen
Deze toepassing kan door een aannemer die over een opleidingsattest eenvoudige handelingen beschikt of door een particulier (doe-het-zelf), verwijderd worden indien er geen verhoogd risico op vrijgave van asbestvezels (max. concentratie 0,01 vezels/cm³ - CODEX Art. VI.3-54) ontstaat en de toepassing voorafgaand wordt gefixeerd/bevochtigd; de individuele elementen zonder machinale werktuigen (boormachine, slijpschijf, hogedrukreiniger,...) en zonder breken of gooien een voor een losgemaakt worden; en ten slotte dubbel en luchtdicht verpakt weggevoerd worden naar een erkend afvalpunt (recyclagepark).

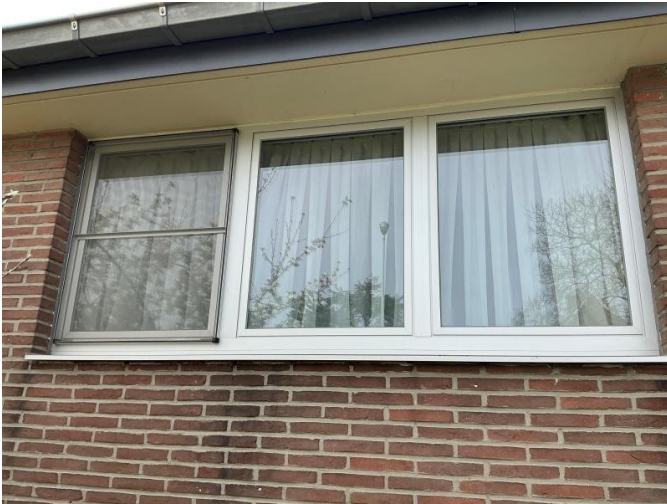
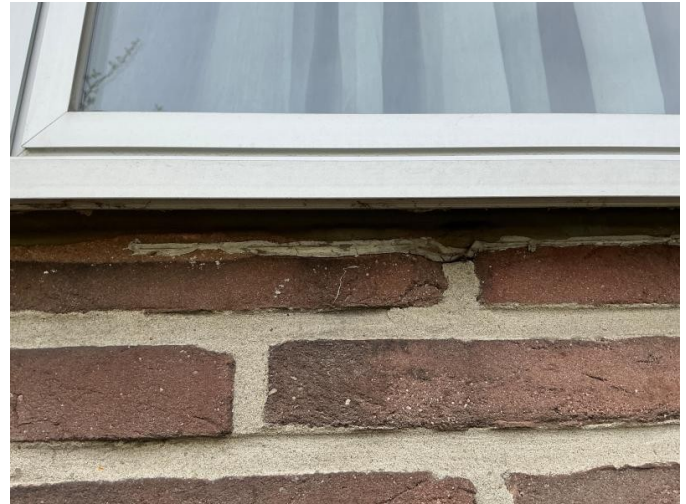
Eindbeoordeling materiaalrisico	Laag materiaalrisico en/of verlaagde kans op vezelvrijgave
---------------------------------	--

Gebondenheid	Categorie 1: hechtgebonden in oorsprong
Asbestsoort (vezeltype)	Alleen chrysotiel aanwezig
Asbestconcentratie	Laag (< 50%)
Afschermingsgraad van het gehele materiaal	Geheel of deels vrij aan de buitenlucht, maar geen contact met binnenlucht
Toestand van het materiaal	Licht beschadigd, licht verweerd. Intacte calciumsilicaatplaat of materiaal met categorie 3-gebondenheid

#	Type	Referentie	Resultaat
4.1	Puntmonster	PM03 - mastiek schrijnwerk/gevel buiten	Chrysotiel

Beschrijving	Mastiek tussen schrijnwerk en gevel buiten
Omgeving	Buiten
Primaire drager	Wandopening verticaal (raam, deur, ...)
Asbestmateriaal	In-situ afwerkingslagen - Pasta, stopverf, voegsel, stopsel, vulsel, mastiek, katten, ...
Bindmiddel van asbestmateriaal	Kitten, mastiek, pasta
Gebondenheid op basis van bindmiddel	Hecht
Hoeveelheid (gewicht - aantal)	<ul style="list-style-type: none">• 1,00 kg - 1 stuk
Totaal gewicht	1,00 kg
Eenvoudig bereikbaar	Ja
Bevestigingswijze	<ul style="list-style-type: none">• Verlijmd, ingegoten, versmeerd
Identificatiemethode	Een monstername door de asbestdeskundige met laboanalyse door een asbestlabo.
Destructieve handeling voor identificatie	Nee
Opmerking	De ramen werden vervangen in 2013 door de firma Allivan BV. Bij het plaatsen werden er syliconen katten gebruikt. Dit type katten zijn niet asbestverdacht. Echter zijn de oude katten tussen het schrijnwerk en de gevel niet volledig verwijderd. Deze zijn op vele plaatsen rond het schrijnwerk nog zichtbaar, maar zijn wel gedeeltelijk overkit door de syliconen katten.

Zorgvuldig beheren

- Verwijder dit asbestmateriaal zo snel mogelijk. Volg de toestand goed op.

- Eenvoudige handelingen: mag via doe-het-zelf of door werknemer(s) met opleidingsattest eenvoudige handelingen
Deze toepassing kan door een aannemer die over een opleidingsattest eenvoudige handelingen beschikt of door een particulier (doe-het-zelf), verwijderd worden indien er geen verhoogd risico op vrijgave van asbestvezels (max. concentratie 0,01 vezels/cm³ - CODEX Art. VI.3-54) ontstaat en de toepassing voorafgaand wordt gefixeerd/bevochtigd; de individuele elementen zonder machinale werktuigen (boormachine, slijpschijf, hogedrukreiniger,...) en zonder breken of gooien een voor een losgemaakt worden; en ten slotte dubbel en luchtdicht verpakt weggevoerd worden naar een erkend afvalpunt (recyclagepark).

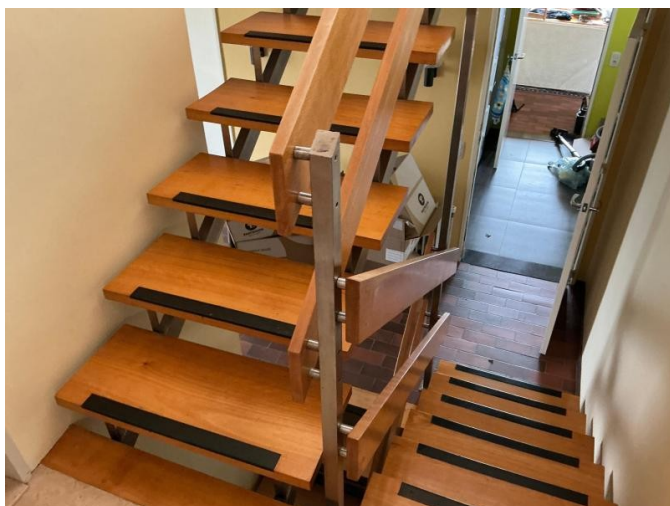
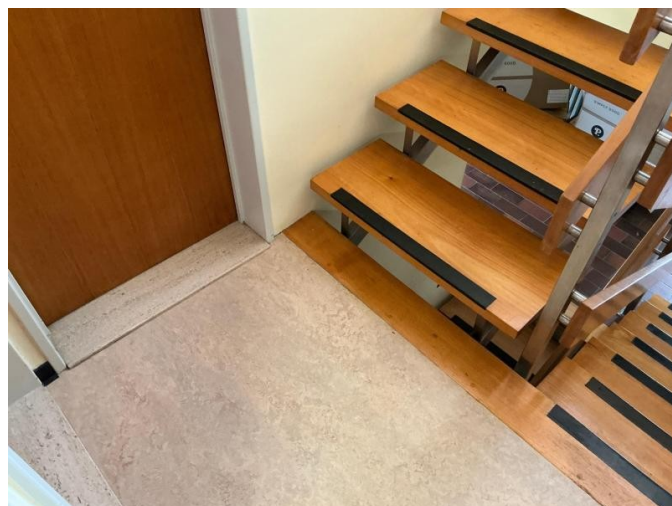
Beschrijving	rubberen trapneuzen op trap
Omgeving	Binnen
Primaire drager	Vaste trap, vaste ladder
Asbestmateriaal	trapneuzen
Bindmiddel van asbestmateriaal	Bitumen (roofing, teer, asfalt)
Gebondenheid op basis van bindmiddel	Hecht
Hoeveelheid (gewicht - aantal)	<ul style="list-style-type: none">• 0,10 kg - 15 stuks
Totaal gewicht	1,50 kg
Eenvoudig bereikbaar	Ja
Bevestigingswijze	<ul style="list-style-type: none">• Verlijmd, ingegoten, versmeerd
Identificatiemethode	De asbestdeskundige beoordeelt het materiaal als asbesthoudend, en dit zonder monsternamen.
Destructieve handeling voor identificatie	Nee
Opmerking	Rubberen trapneuzen op de trap. Dit type trapneuzen zouden asbesthoudende materialen kunnen bevatten. Het bemonsteren zou echter visuele schade aanbrengen aan de trap.

Zorgvuldig beheren

- Verwijder dit asbestmateriaal zo snel mogelijk. Volg de toestand goed op.
- Voer bijkomende staalname(s) uit.

- Eenvoudige handelingen: mag via doe-het-zelf of door werknemer(s) met opleidingsattest eenvoudige handelingen
Deze toepassing kan door een aannemer die over een opleidingsattest eenvoudige handelingen beschikt of door een particulier (doe-het-zelf), verwijderd worden indien er geen verhoogd risico op vrijgave van asbestvezels (max. concentratie 0,01 vezels/cm³ - CODEX Art. VI.3-54) ontstaat en de toepassing voorafgaand wordt gefixeerd/bevochtigd; de individuele elementen zonder machinale werktuigen (boormachine, slijpschijf, hogedrukreiniger,...) en zonder breken of gooien een voor een losgemaakt worden; en ten slotte dubbel en luchtdicht verpakt weggevoerd worden naar een erkend afvalpunt (recyclagepark).

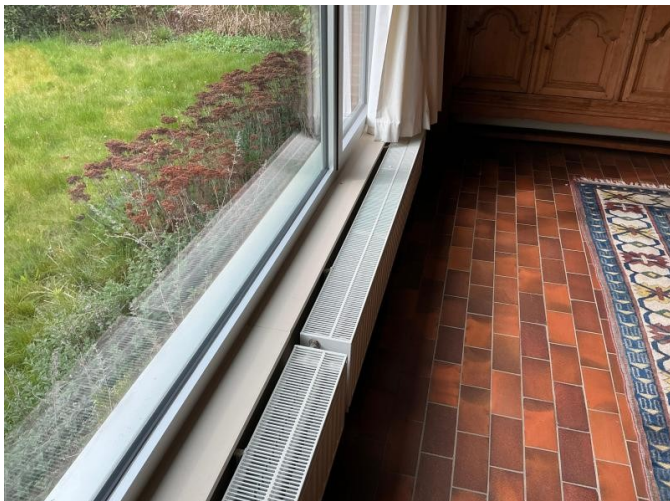
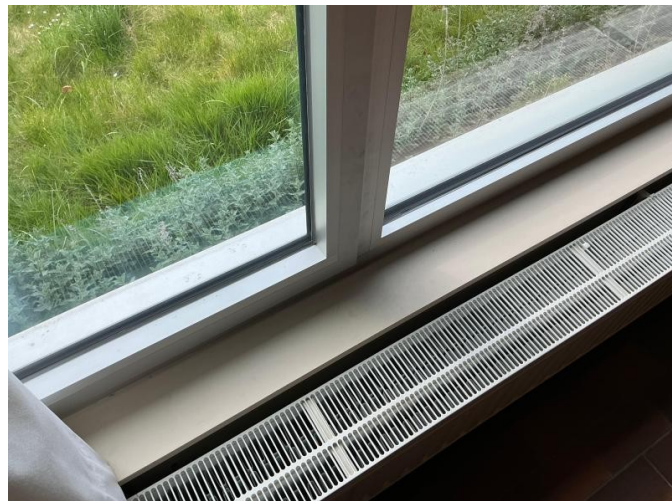
Fiche 10: Natuursteen vensterbank binnenzijde schrijnwerk

Informatie over een niet-asbestverdacht materiaal

Basis voor advies	De asbestdeskundige beoordeelt het materiaal als niet-asbestverdacht.
Primaire drager	Wandopening verticaal (raam, deur, ...)

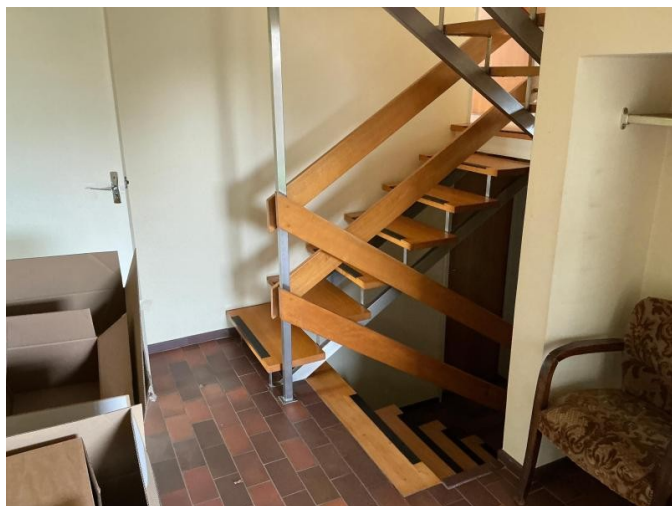
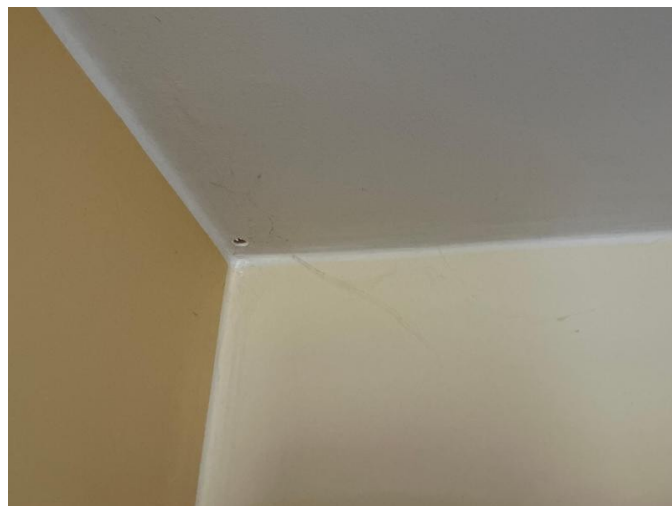
Fiche 15: Pleister plafonds

Geen asbest

Beschrijving	Pleister plafonds
Omgeving	Binnen
Primaire drager	Plafond
Bindmiddel van materiaal	Gips - kalk
Gebondenheid op basis van bindmiddel	Niet-hechtgebonden
Hoeveelheid (oppervlakte - dikte - aantal)	• 74,74 m ² - 1,00 cm - 1 stuk
Totaal volume	0,747 m ³
Identificatiemethode	Een monstername door de asbestdeskundige met laboanalyse door een asbestlabo.
Destructieve handeling voor identificatie	Nee
Opmerking	<p>Verplichte plaatsen staalnames pleisterwerk vastgelegd volgens het Inspectieprotocol opgesteld door OVAM :</p> <ol style="list-style-type: none"> 1. Natte ruimte : In de keuken op de gelijkvloers 2. Traphal : de traphal van de woning 3. Stookruimte: was er geen pleister tegen de plafonds 4. Individuele ruimte: in kamer 4 op 1ste verdieping <p>De vermelde oppervlaktes en volumes betreffen een beredeneerde schatting. Er worden geen rechten verleend aan deze oppervlaktes/volumes. De dikte is een schatting die voorkomt uit de monsterplaatsen en is daarom niet altijd representatief.</p>

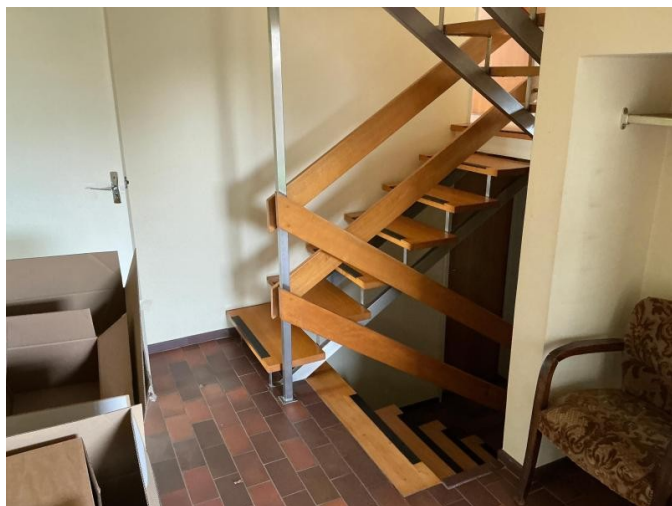
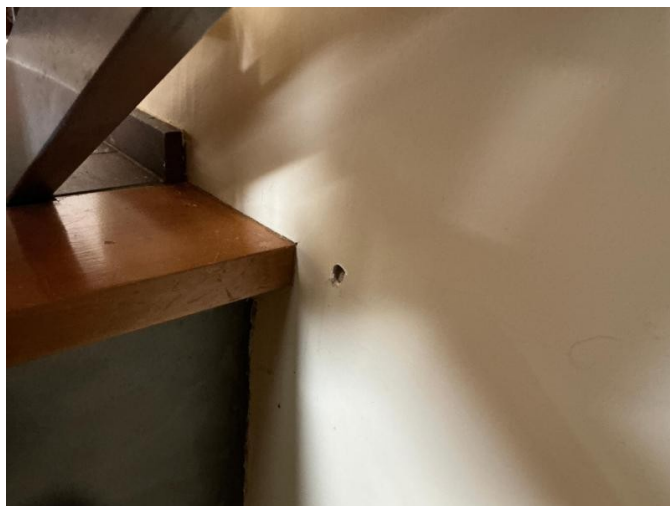
Fiche 17: Pleister wanden

Geen asbest

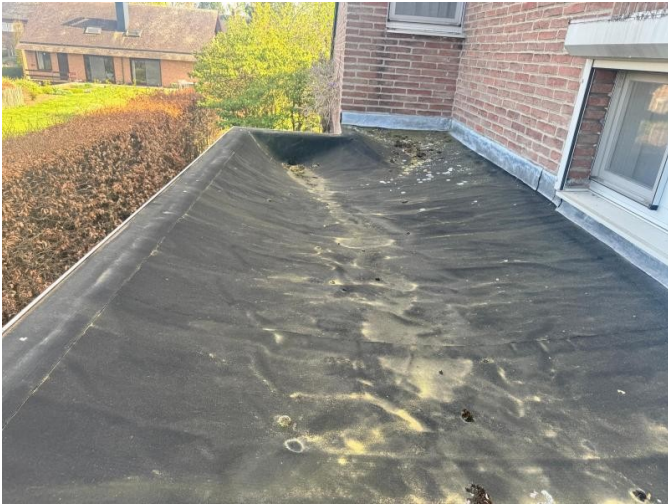
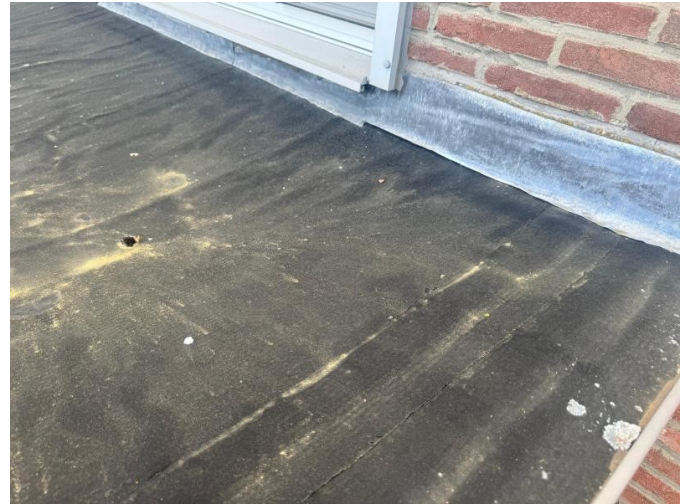
Beschrijving	Notitie	Terug te vinden op plannen
Fiche 18: Materialen aan stookketel in kelder	-	-
Fiche 19: Platte daken in EPDM	De dakdekking op de platte daken was uit EPDM. Dit type materiaal bevat geen asbestverdachte materialen. De deskundige kan echter geen uitspraak doen over mogelijks onderliggende toepassingen zonder destructief onderzoek uit te voeren. Dit viel niet binnen onze onderzoeksopdracht.	Plan 1.4: 1ste verdieping

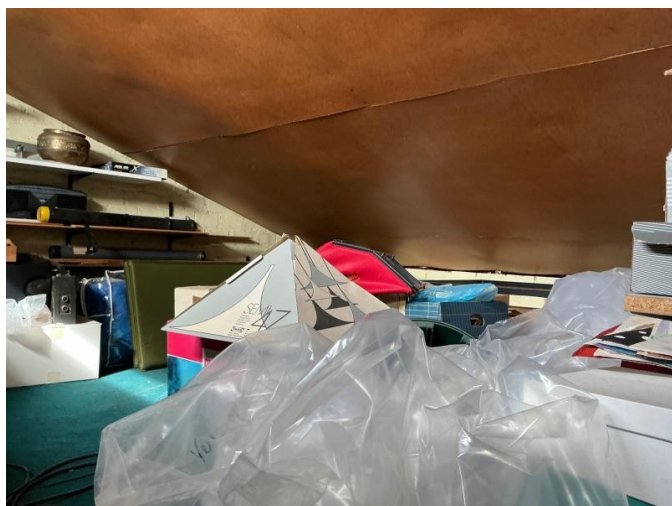
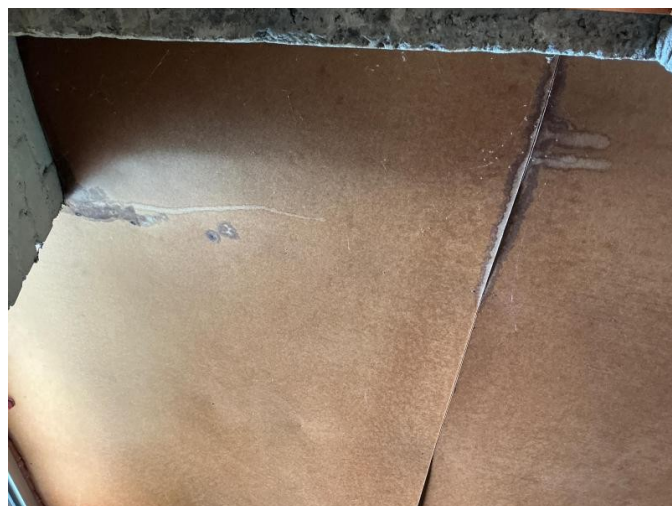
Beschrijving	Notitie	Terug te vinden op plannen
Fiche 20: Materialen onder de dakdekking	Het dak werd vervangen in 2013 door de firma Fredje B.V.B.A. Het volledige dak, onderdak, goten en aflopen werden vervangen door de firma (zie factuur). In 2013 werden geen asbesthoudende materialen meer gebruikt.	Plan 1.8: Dakdekking
Fiche 21: Materialen aan rookgaskanaal	-	-
Fiche 22: Liftinfrastructuur	-	-
Fiche 23: Dakdekking op woning	Het dak werd vervangen in 2013 door de firma Fredje B.V.B.A. Het volledige dak, onderdak, goten en aflopen werden vervangen door de firma (zie factuur). In 2013 werden geen asbesthoudende materialen meer gebruikt.	Plan 1.8: Dakdekking
