# Asbestinventarisatattest

Sint-Beggaberg 11, 3000 Leuven

Attestnummer : 20260930-000561.000

Uitgegeven op : 30.09.2026

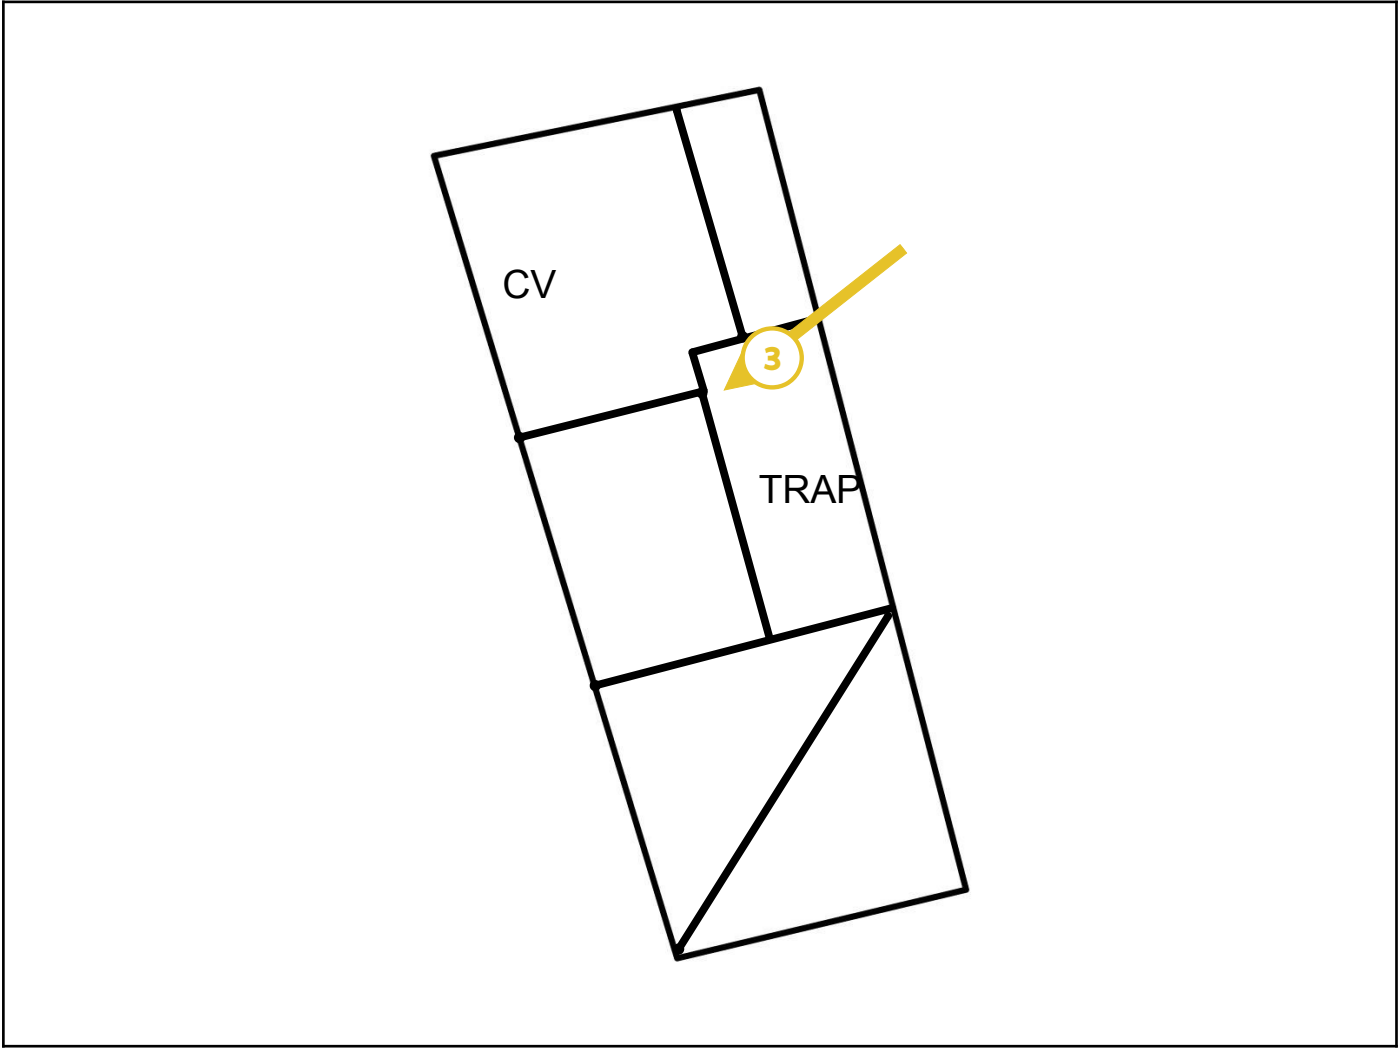
# Plan 1.1: Hoofdgebouw plan kelder

| Beschrijving | Type | Actie |
|---|---|---|
| 3. Elektro | Asbestmateriaal | Zorgvuldig beheren |

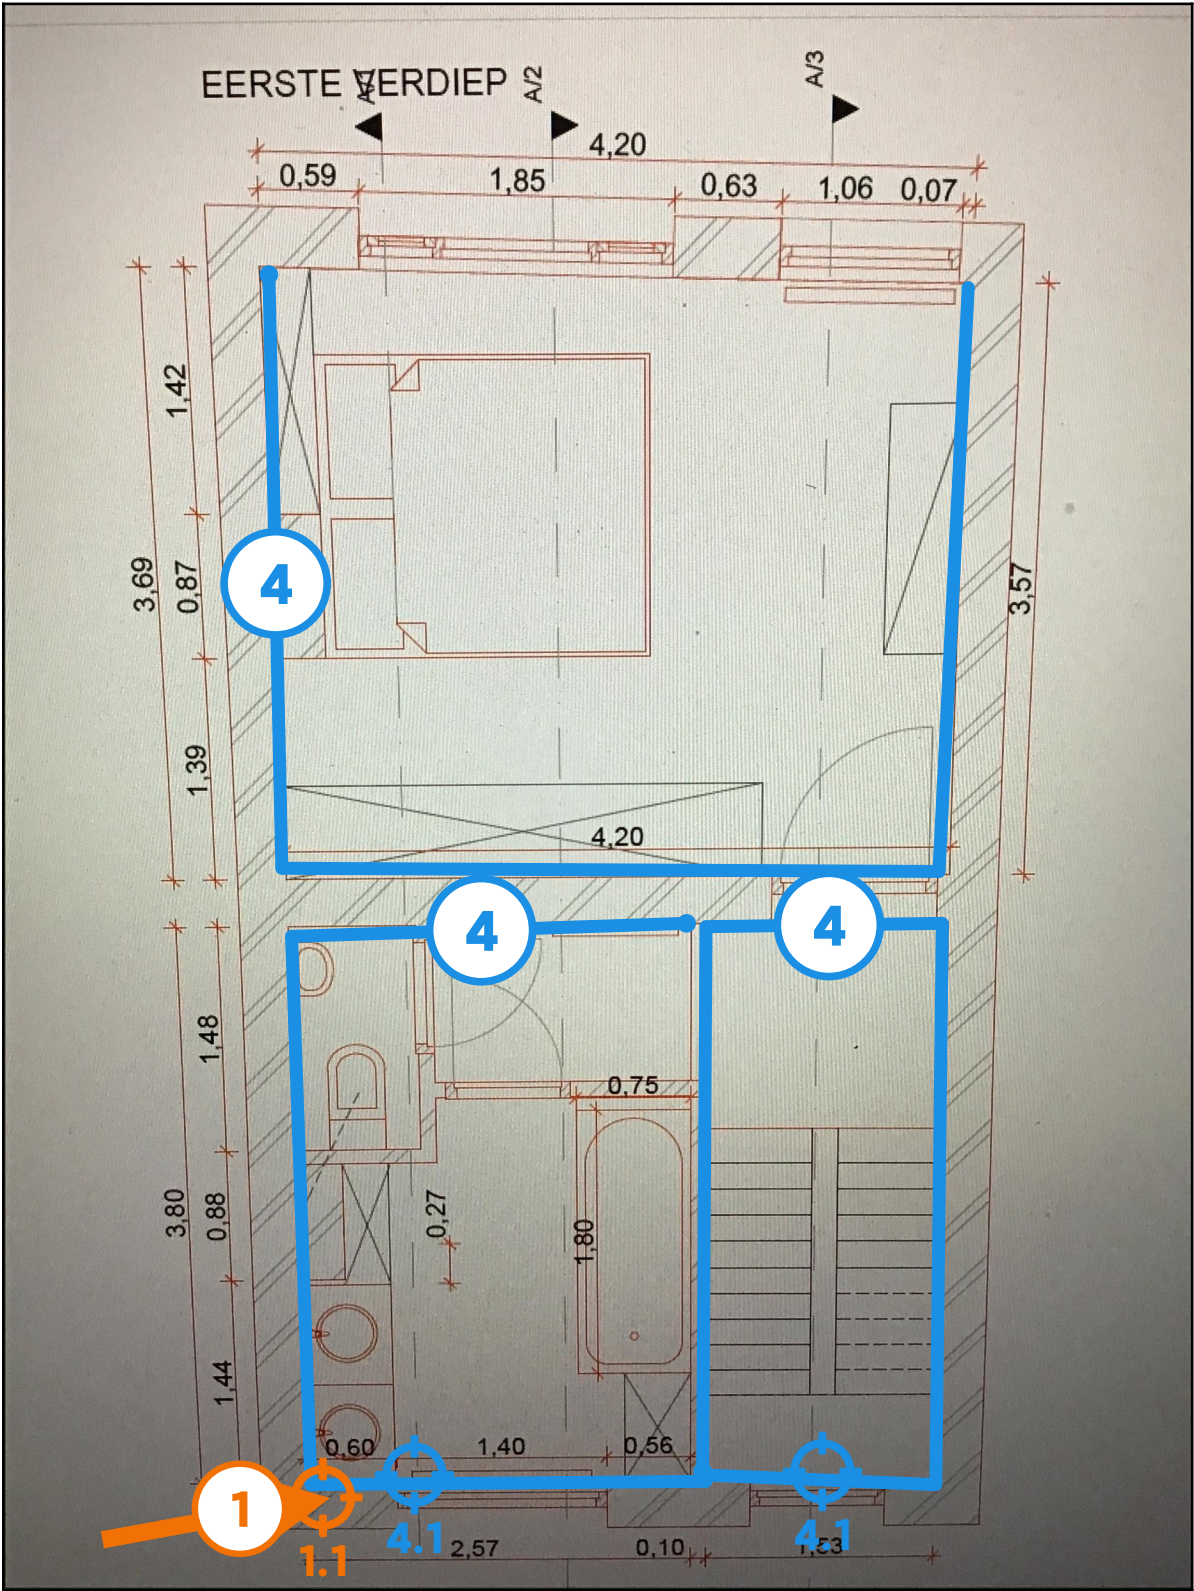
# Plan 1.3: Hoofdgebouw plan 1ste verdieping

| 1. Rookgaskanaal | Asbestmateriaal | <a href="#">Verwijderen</a> |

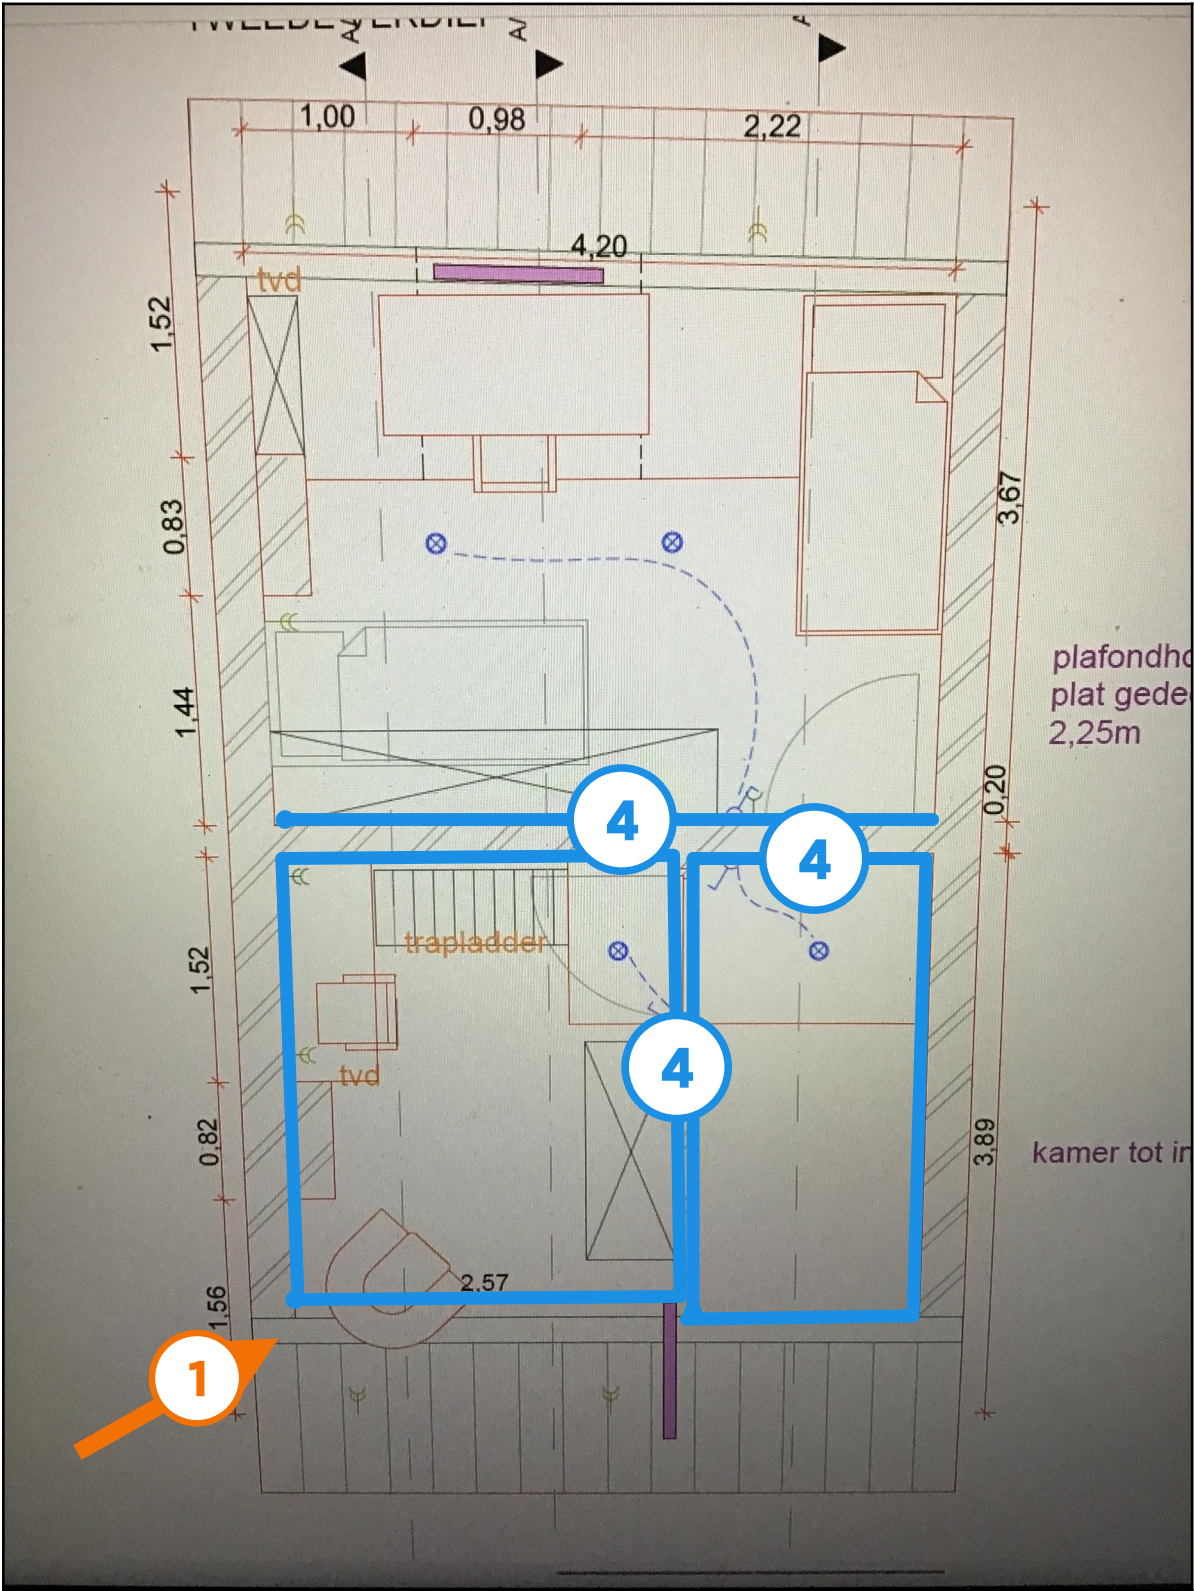
# Plan 1.4: Hoofdgebouw plan 2de verdieping

| 1. Rookgaskanaal | Asbestmateriaal | <a href="#">Verwijderen</a> |

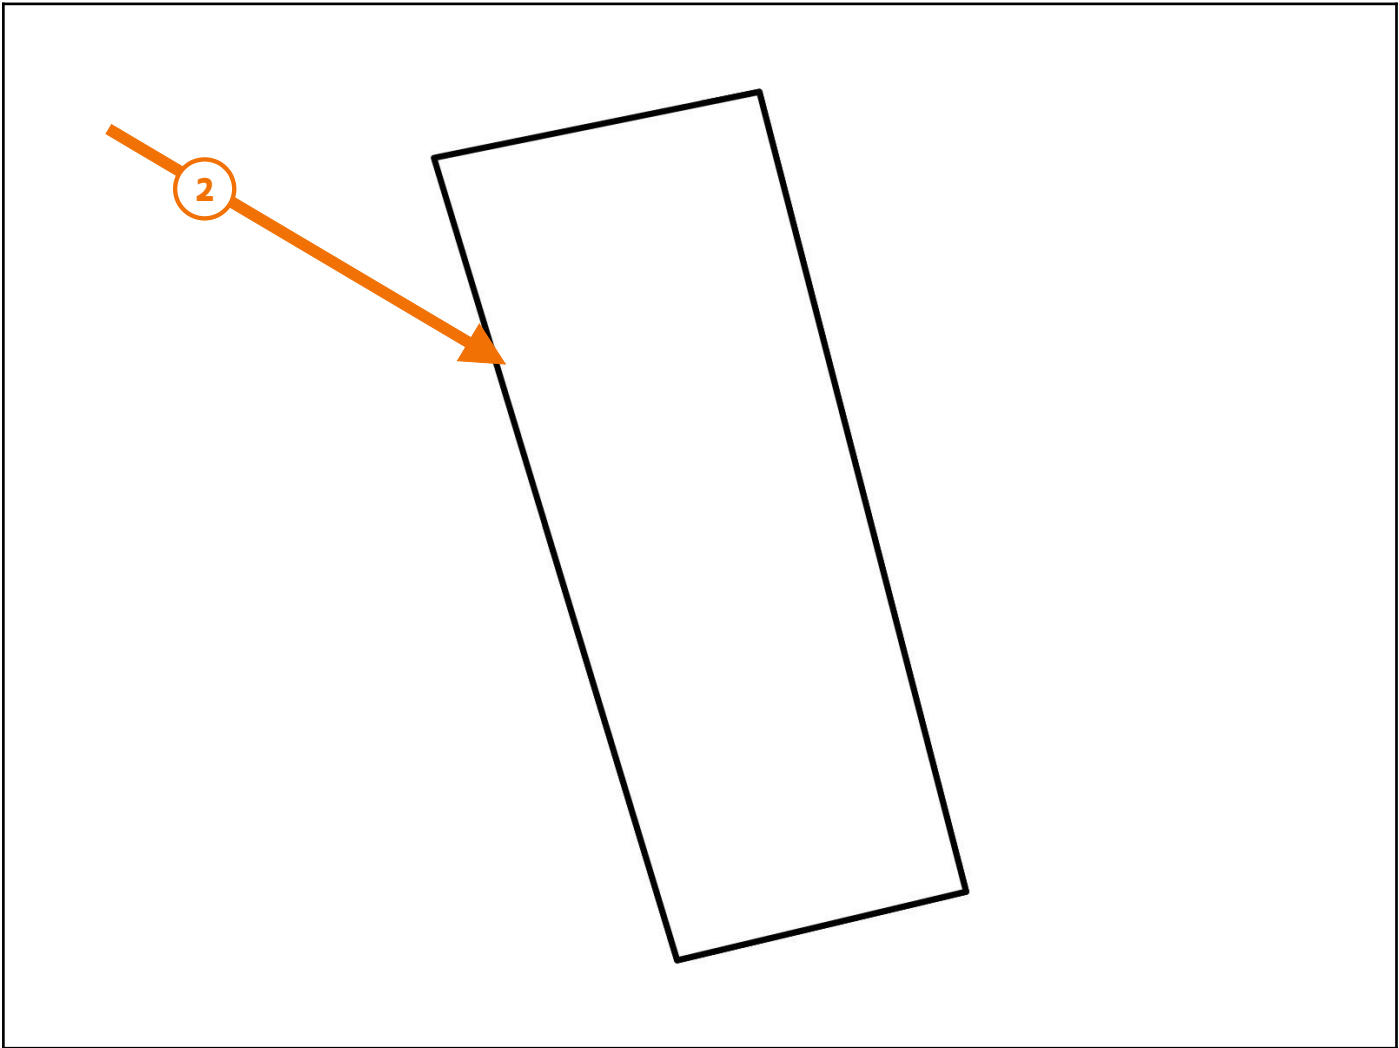
# Plan 1.5: Hoofdgebouw plan dak

| Beschrijving | Type | Actie |
|---|---|---|
| 2. Cementbuizen | Asbestmateriaal | Verwijderen |

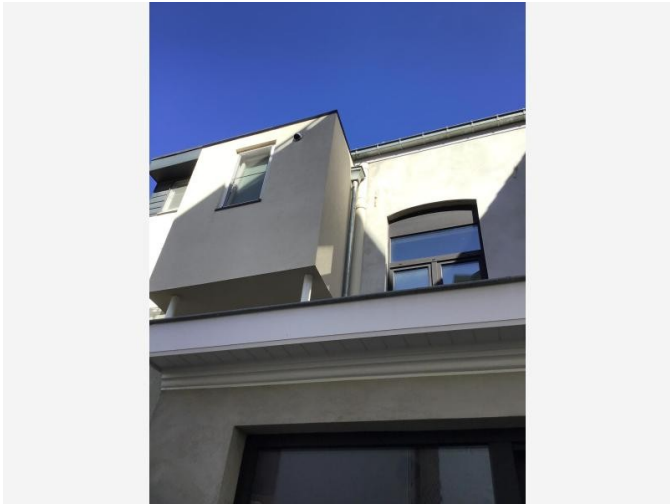
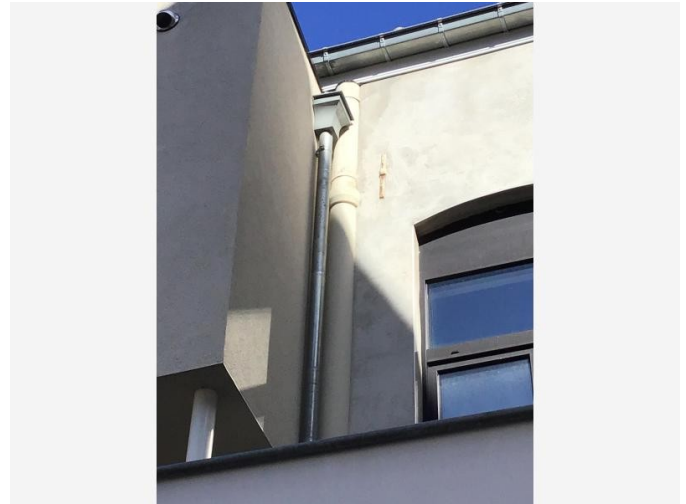
Het asbestmateriaal valt onder de mijlpaal van 2034.

| Eindbeoordeling materiaalarisico | Zeer laag materiaalarisico en/of zeer lage kans op vezelvrijgave |

| Gebondenheid | Categorie 1: hechtgebonden in oorsprong |
| Asbestsoort (vezeltype) | Alleen chrysotiel aanwezig |
| Asbestconcentratie | Laag (< 50%) |
| Afschermingsgraad van het gehele materiaal | Alleen randen, niet afgeschermd, maar geen contact met binnenluchtstromen |
| Toestand van het materiaal | Licht beschadigd, licht verweerd. Intacte calciumsilicaatplaat of materiaal met categorie 3-gebondenheid |

| # | Type | Referentie | Resultaat |
|---|---|---|---|
| 1.1 | Puntmonster | MM03 | Chrysotiel |

| Beschrijving | Rookgaskanaal |
| Asbestmateriaal | Rookgaskanaal |
| Hoeveelheid (lengte - omtrek - dikte - aantal) | <ul style="list-style-type: none"><li>• 3,00 m - 50,00 cm - 1,00 cm - 1 stuk</li></ul> |

Verwijderen

- Zorg voor een veilig beheer. Vermijd het beschadigen van het asbestmateriaal. Controleer de toestand jaarlijks op wijzigingen.

- Eenvoudige handelingen: mag via doe-het-zelf of door werknemer(s) met opleidingsattest eenvoudige handelingen  
We raden aan om de asbesttoepassing te laten verwijderen door een firma met een opleidingsattest eenvoudige handelingen.

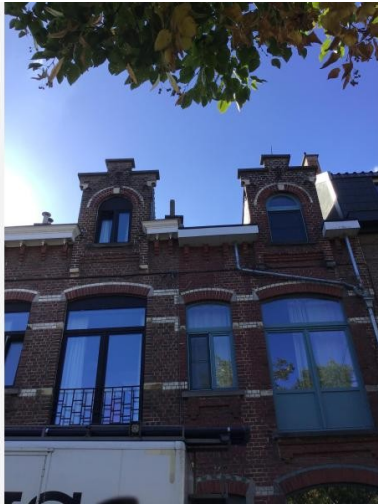
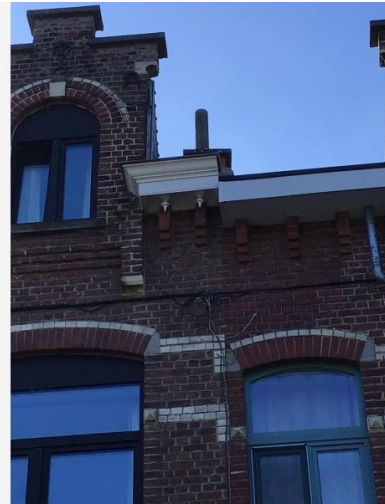
Het asbestmateriaal valt onder de mijlpaal van 2034.

| Eindbeoordeling materiaalrisico | Laag materiaalrisico en/of verlaagde kans op vezelvrijgave |

| Gebondenheid | Categorie 1: hechtgebonden in oorsprong |
| Asbestsoort (vezeltype) | Crocidoliet aanwezig |
| Toestand van het materiaal | Licht beschadigd, licht verweerd. Intacte calciumsilicaatplaat of materiaal met categorie 3-gebondenheid |

| Beschrijving | Cementbuizen |
| Identificatiemethode | <p>De asbestdeskundige beoordeelt het materiaal als asbestverdacht en dus asbesthoudend, en dit zonder monstername.</p> <p>Motivatie: Er is een onderzoeksbepierking die monstername verhindert; De ruimte of het materiaal bevindt zich hoger dan 3,5 meter vanaf een vaste ondergrond.</p> |

Verwijderen

- Zorg voor een veilig beheer. Vermijd het beschadigen van het asbestmateriaal. Controleer de toestand jaarlijks op wijzigingen.
- Voer bijkomende staalname(s) uit.

- Eenvoudige handelingen: mag via doe-het-zelf of door werknemer(s) met opleidingsattest eenvoudige handelingen

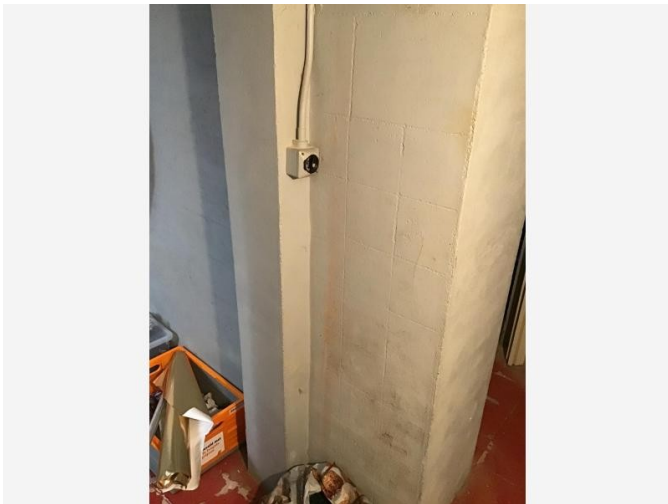
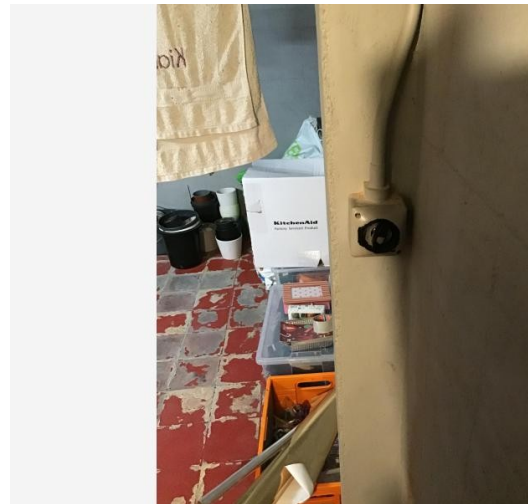
Het asbestmateriaal valt onder de mijlpaal van 2040.

| Eindbeoordeling materiaalrisico | Laag materiaalrisico en/of verlaagde kans op vezelvrijgave |

| Asbestsoort (vezeltype) | Crocidoliet aanwezig |
| Toestand van het materiaal | Onbeschadigd, niet verweerd |

| Beschrijving | Elektro |
| Asbestmateriaal | Plaat, paneel, tablet - Type Bakeliet |
| Opmerking | <p>Alle oude zwarte en witte schakelaars, stopcontacten en andere elektro-componenten moeten als asbesthoudend worden beschouwd.</p> <p>De hoeveelheid is een inschatting.</p> |

Zorgvuldig beheren

- Zorg voor een veilig beheer. Vermijd het beschadigen van het asbestmateriaal. Controleer de toestand jaarlijks op wijzigingen.
- Voer bijkomende staalname(s) uit.

- Eenvoudige handelingen: mag via doe-het-zelf of door werknemer(s) met opleidingsattest eenvoudige handelingen  
We raden aan om de asbesttoepassing te laten verwijderen door een firma met een opleidingsattest eenvoudige handelingen.

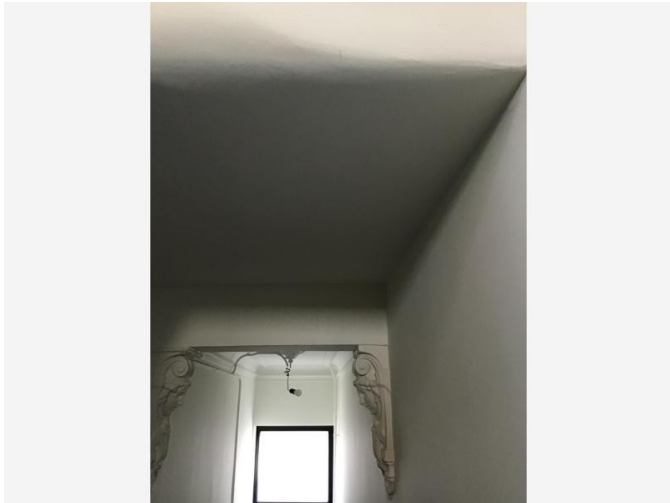
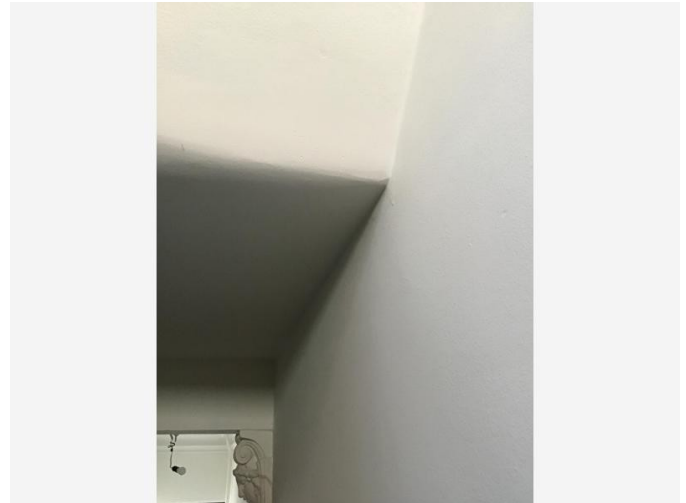
## Fiche 5: Pleisterwerk plafonds

Geen asbest

| # | Type | Referentie | Resultaat |
|---|---|---|---|
| 5.1 | Mengmonster | MM02 | Geen asbest |

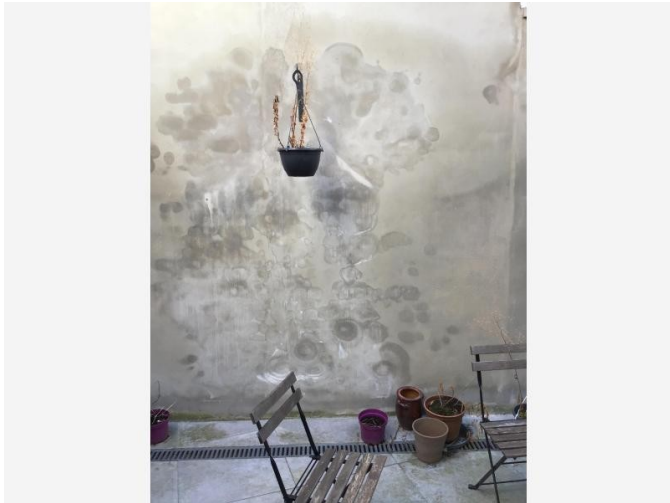
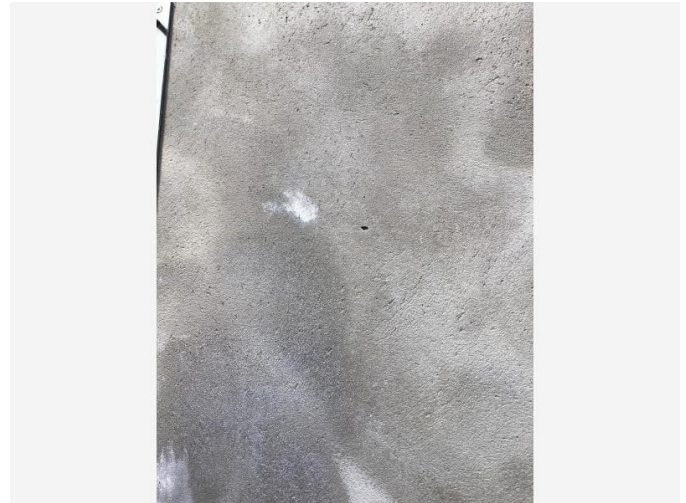
## Fiche 6: Koer cementering

Geen asbest

| # | Type | Referentie | Resultaat |
|---|---|---|---|
| 6.1 | Mengmonster | MM04 | Geen asbest |
