Asbestinventarisatetest

Tuinwijklaan 3, 2840 Rumst

Attestnummer : 20240808-000006.000

Niet-asbestveilig

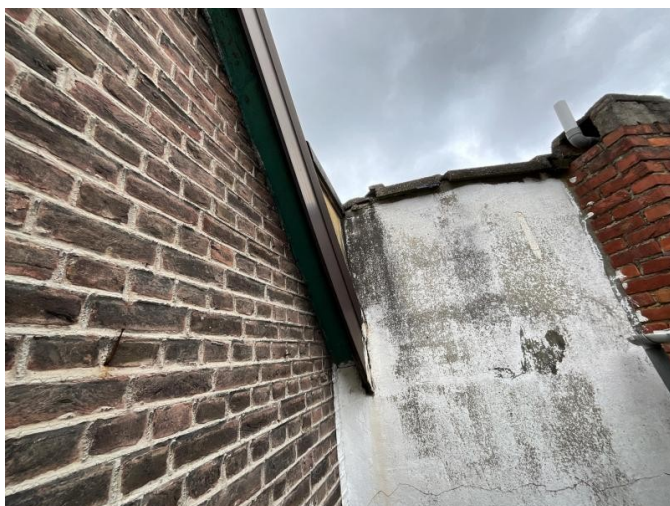
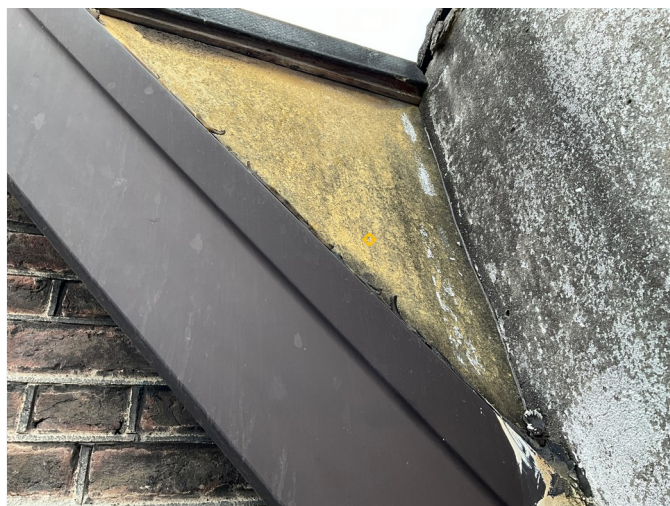
Het asbestmateriaal valt onder de mijlpaal van 2034.

Verwijderen

Eindbeoordeling materiaalrisico	Verhoogd materiaalrisico en/of verhoogde kans op vezelvrijgave
---------------------------------	--

Gebondenheid	Categorie 2: niet-hechtgebonden met matrix
Asbestsoort (vezeltype)	Alleen chrysotiel
Asbestconcentratie	Hoog ($\geq 50\%$)
Afschermingsgraad van het gehele materiaal	Geheel of deels vrij aan de buitenlucht
Toestand van het materiaal	Matig beschadigd, matig verweerd

#	Type	Referentie	Resultaat
1.1	Puntmonster	4	Chrysotiel

Beschrijving	Zijgevel plaat
Omgeving	Buiten
Primaire drager	Wand buitenschil
Asbestmateriaal	Dak- en gevelbekleding - Plaat
Bindmiddel van asbestmateriaal	Karton - papier - viltachtig
Gebondenheid op basis van bindmiddel	Niet-hechtgebonden
Hoeveelheid (gewicht - aantal)	<ul style="list-style-type: none">• 2,00 kg - 1 stuk
Totaal gewicht	2,00 kg
Eenvoudig bereikbaar	Ja
Bevestigingswijze	<ul style="list-style-type: none">• Geklemd• Genageld, geniet
Identificatiemethode	Vaststelling met monstername
Destructieve handeling voor identificatie	Nee
Opmerking	Hoeveelheid is indicatief.

- Verwijder dit asbestmateriaal zo snel mogelijk. Volg de toestand goed op.

- Eenvoudige handelingen: enkel door erkend asbestverwijderaar
Betrokkene dient zich te houden aan het asbestinspectieprotocol voor een veilige en verantwoorde verwijdering. En neemt de volgende punten aandachtig op;

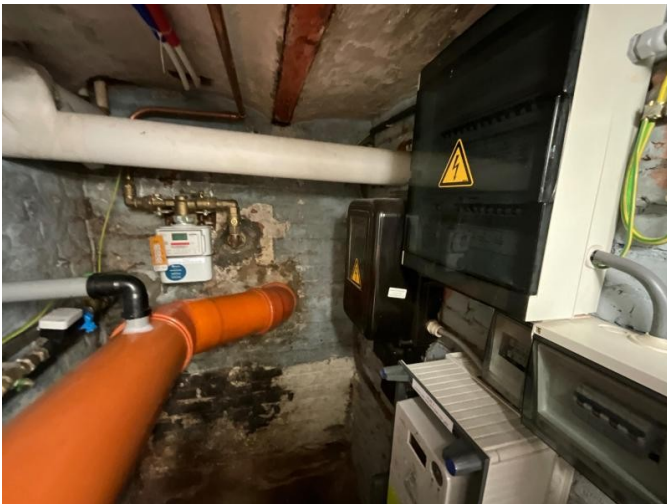
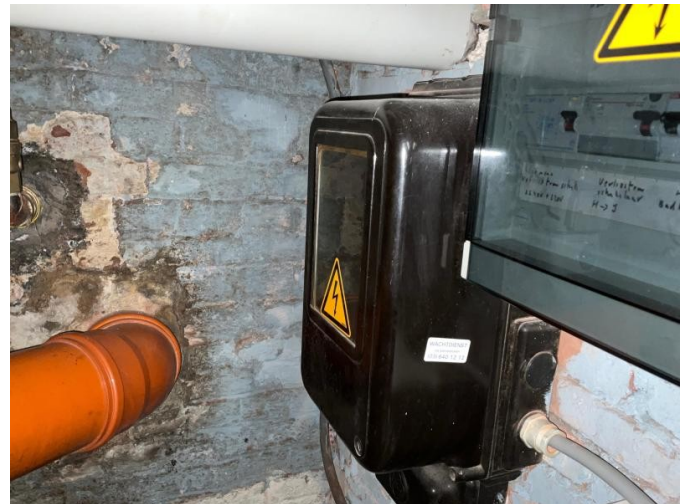
Het asbestmateriaal valt onder de mijlpaal van 2040.

Zorgvuldig beheren

Eindbeoordeling materiaalisico	Laag materiaalisico en/of verlaagde kans op vezelvrijgave
--------------------------------	---

Gebondenheid	Categorie 1: hechtgebonden in oorsprong
Asbestsoort (vezeltype)	Crocidoliet aanwezig
Asbestconcentratie	Laag (< 50%)
Afschermingsgraad van het gehele materiaal	Geheel of deels (ook) vrij aan de binnenlucht
Toestand van het materiaal	Onbeschadigd, niet verweerd

Beschrijving	Bakeliet
Omgeving	Binnen
Primaire drager	Communicatie en elektrische infrastructuur en uitrusting
Asbestmateriaal	Plaat, paneel, tablet - Type Bakeliet
Bindmiddel van asbestmateriaal	Kunststof of -hars
Gebondenheid op basis van bindmiddel	Hecht
Hoeveelheid (oppervlakte - dikte - aantal)	<ul style="list-style-type: none">• 0,40 m² - 1,00 cm - 1 stuk
Totaal volume	0,004 m ³
Eenvoudig bereikbaar	Ja
Bevestigingswijze	<ul style="list-style-type: none">• Geklemd• Genageld, geniet
Identificatiemethode	Vaststelling zonder monstername
Destructieve handeling voor identificatie	Nee
Opmerking	Hoeveelheid is indicatief

- Zorg voor een veilig beheer. Vermijd het beschadigen van het asbestmateriaal. Controleer de toestand jaarlijks op wijzigingen.
- Zorg voor een veilig beheer en verwijder dit asbestmateriaal wanneer het bij werken eenvoudig bereikbaar wordt. Controleer de toestand jaarlijks op wijzigingen.

- Eenvoudige handelingen: mag via doe-het-zelf of door werknemer(s) met opleidingsattest eenvoudige handelingen
Binnenin ruimtes is het uitsluitend toegestaan om hechtgebonden asbest te verwijderen dat zich in een onbeschadigde toestand bevindt. Dit impliceert dat het materiaal in zijn totaliteit intact dient te zijn en dat er geen zichtbare afzonderlijke asbestvezels waarneembaar zijn. Nadruk wordt gelegd op het feit dat het asbestmateriaal ook tijdens het verwijderingsproces intact moet blijven. De richtlijnen die door OVAM geformuleerd zijn met betrekking tot dergelijke situaties en de te hanteren werkwijze dienen strikt te

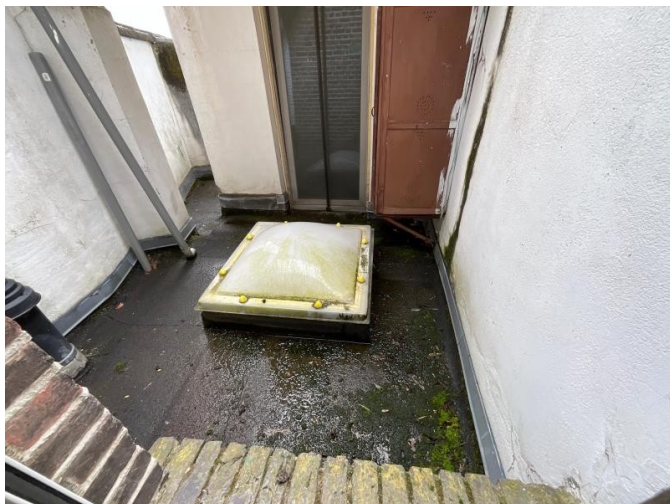
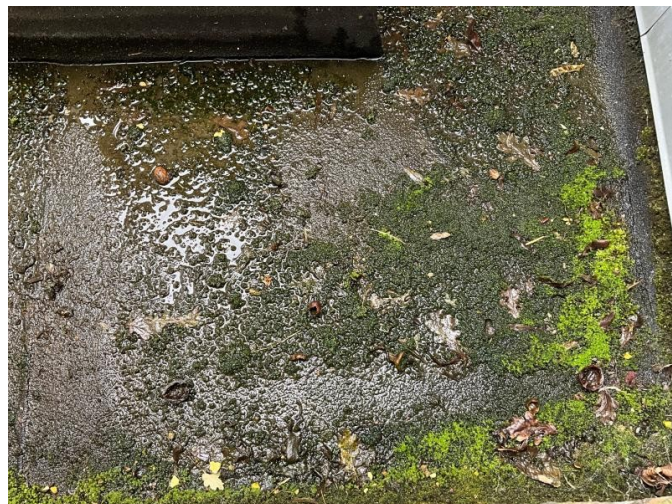
Het asbestmateriaal valt onder de mijlpaal van 2040.

Zorgvuldig beheren

Eindbeoordeling materiaalrisico	Laag materiaalrisico en/of verlaagde kans op vezelvrijgave
---------------------------------	--

Gebondenheid	Categorie 1: hechtgebonden in oorsprong
Asbestsoort (vezeltype)	Amfibool aanwezig, uitgezonderd crocidoliet
Asbestconcentratie	Laag (< 50%)
Afschermingsgraad van het gehele materiaal	Geheel of deels vrij aan de buitenlucht
Toestand van het materiaal	Licht beschadigd, licht verweerd. Intact calciumsilicaatmateriaal of categorie III 'gebondenheid'

Beschrijving	Plat dak
Omgeving	Buiten
Primaire drager	Plat dak
Asbestmateriaal	Dak- en gevelbekleding - Roofing
Bindmiddel van asbestmateriaal	Bitumen (roofing, teer, asfalt)
Gebondenheid op basis van bindmiddel	Hecht
Hoeveelheid (oppervlakte - aantal)	<ul style="list-style-type: none">• 10,00 m² - 1 stuk
Totale oppervlakte	10,00 m ²
Eenvoudig bereikbaar	Ja
Bevestigingswijze	<ul style="list-style-type: none">• Verlijmd, ingegoten, versmeerd
Identificatiemethode	Vaststelling zonder monstername Motivatie: Groot risico op structurele gevolgschade (lekschade, werking installatie,...)
Destructieve handeling voor identificatie	Nee
Opmerking	De onderliggende lagen van de dakbedekking zijn niet zichtbaar om te inspecteren. Monstername om asbest te identificeren zal onvermijdelijk leiden tot schade aan de dakbedekking. Bij afbraak of renovatie dienen alle lagen van de dakbedekking te worden gecontroleerd d.m.v. destructief onderzoek middels een staalname.

- Zorg voor een veilig beheer. Vermijd het beschadigen van het asbestmateriaal. Controleer de toestand jaarlijks op wijzigingen.
- Zorg voor een veilig beheer en verwijder dit asbestmateriaal wanneer het bij werken eenvoudig bereikbaar wordt. Controleer de toestand jaarlijks op wijzigingen.

- Eenvoudige handelingen: enkel door erkend asbestverwijderaar
Hou rekening met de volgende aspecten; verantwoord verwijderen, de juiste veiligheid toepassen en afhandelen na het verwijderen Voor meer informatie raadpleeg Ovam website " veilig asbest verwijderen"
Opgeleid personeel (dak werker met 8u basisopleiding asbest) / EH erkend saneerder.

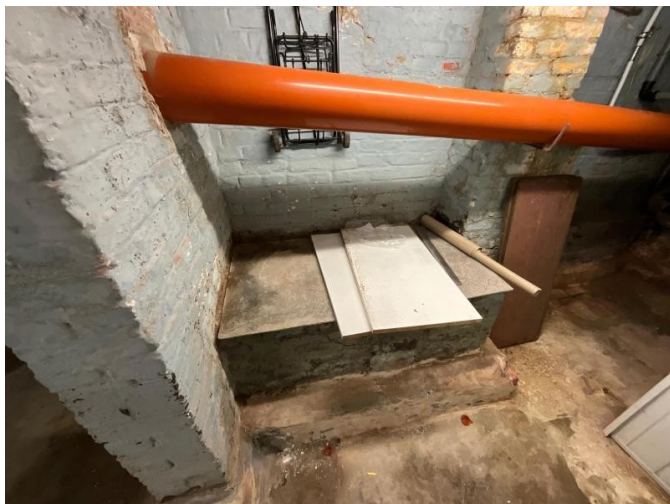
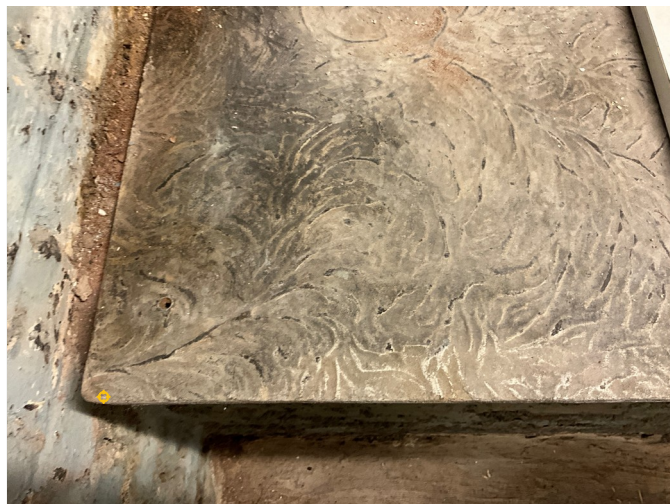
Het asbestmateriaal valt onder de mijlpaal van 2040.

Zorgvuldig beheren

Eindbeoordeling materiaalrisico	Laag materiaalrisico en/of verlaagde kans op vezelvrijgave
---------------------------------	--

Gebondenheid	Categorie 1: hechtgebonden in oorsprong
Asbestsoort (vezeltype)	Alleen chrysotiel
Asbestconcentratie	Laag (< 50%)
Afschermingsgraad van het gehele materiaal	Geheel of deels (ook) vrij aan de binnenlucht
Toestand van het materiaal	Licht beschadigd, licht verweerd. Intact calciumsilicaatmateriaal of categorie III 'gebondenheid'

#	Type	Referentie	Resultaat
4.1	Puntmonster	2	Chrysotiel

Beschrijving	Dekplaat in kelder
Omgeving	Binnen
Primaire drager	afdek plaat
Asbestmateriaal	Plaat, paneel, tablet - Generiek
Bindmiddel van asbestmateriaal	Cement
Gebondenheid op basis van bindmiddel	Hecht
Hoeveelheid (oppervlakte - dikte - aantal)	<ul style="list-style-type: none">• 2,00 m² - 1,00 cm - 1 stuk
Totaal volume	0,02 m ³
Eenvoudig bereikbaar	Ja
Bevestigingswijze	<ul style="list-style-type: none">• Los (al dan niet bedekt)
Identificatiemethode	Vaststelling met monstername
Destructieve handeling voor identificatie	Nee
Opmerking	Hoeveelheid is indicatief.

- Zorg voor een veilig beheer. Vermijd het beschadigen van het asbestmateriaal. Controleer de toestand jaarlijks op wijzigingen.
- Zorg voor een veilig beheer en verwijder dit asbestmateriaal wanneer het bij werken eenvoudig bereikbaar wordt. Controleer de toestand jaarlijks op wijzigingen.

- Eenvoudige handelingen: mag via doe-het-zelf of door werknemer(s) met opleidingsattest eenvoudige handelingen
Asbestplaten zelf afhalen:

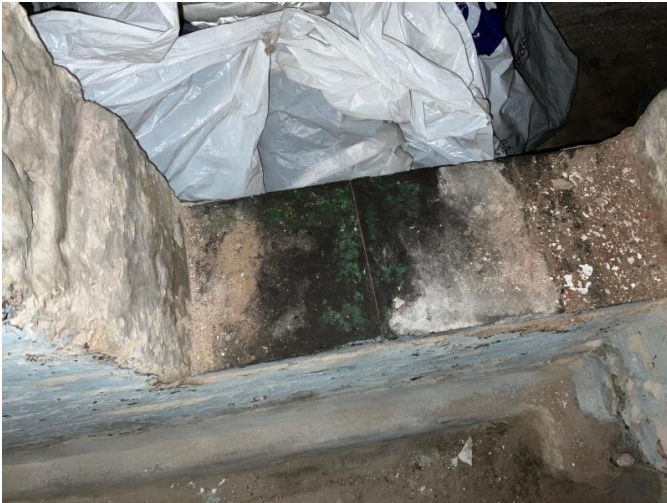
Bevat vermoedelijk asbesthoudende materialen. Hoewel een visuele bevestiging van deze hypothese thans niet mogelijk is. Achter de tegelbekleding bevindt zich mogelijk tegellijm met asbestverdachte kenmerken, waarbij cement fungeert als bindmiddel.

Identificatiemethode	Redelijk vermoeden
Primaire drager	Binnenwand
(Asbest)materiaal	In-situ afwerkingslagen - Lijm laag
Bindmiddel	Cement
Gebondenheid bindmiddel	Hecht

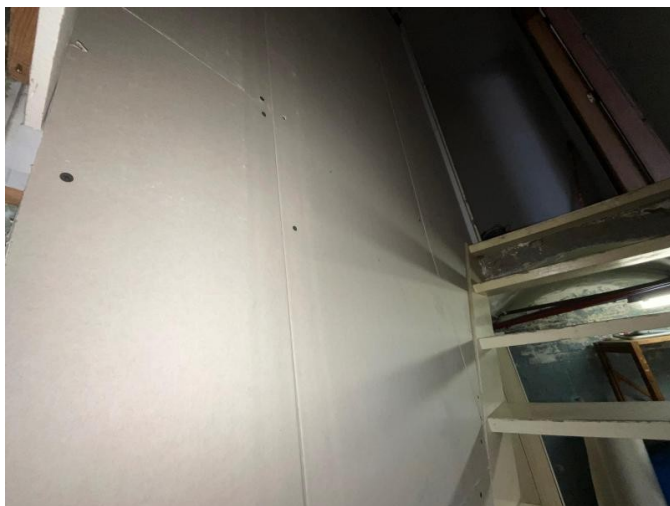
Deze wanden gyoroc bekleed gips maar weet niet wat achter zit

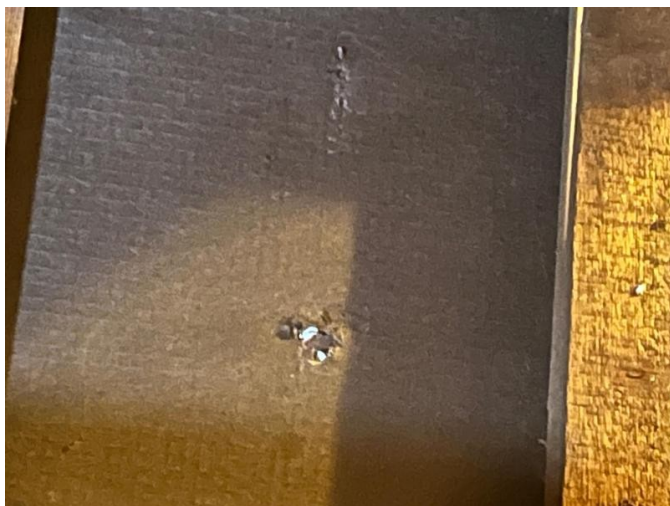
Geen onderdak plaat aanwezig constructie bestaat uit pannen isolatie platen en damscherp

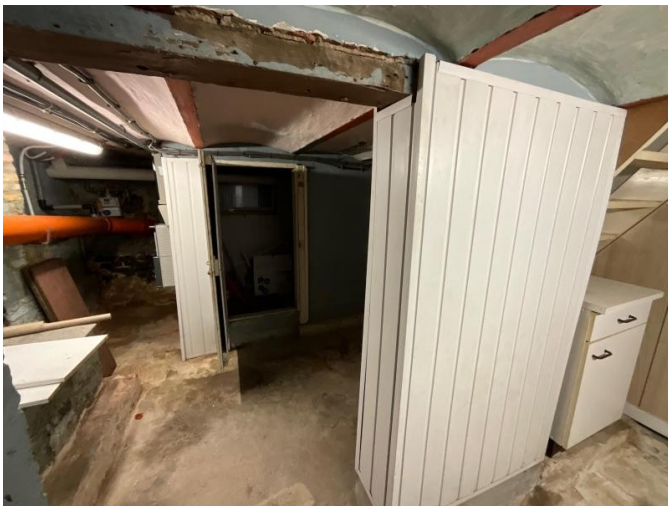
Deels binnenwanden zijn bekleed met kunstof oppassen wat er achter steekt

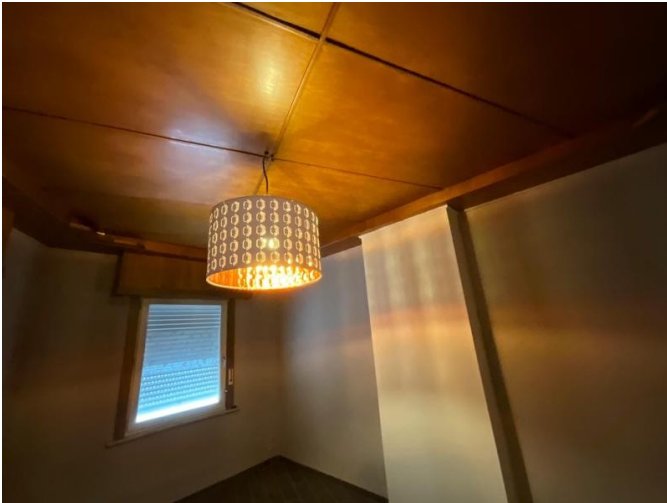
De plafond is bekleed met houten/gyproc platen. Deze platen of materialen zijn niet asbestverdacht. Echter, achter de platen kunnen zich mogelijk verdachte materialen bevinden. Dit is onzichtbaar zonder nader onderzoek.

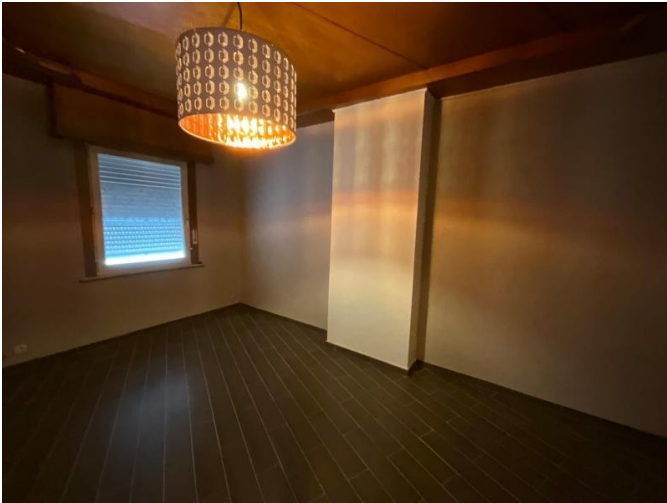
De koof/schacht is echter niet transparant, waardoor onduidelijk is welke buizen erdoorheen lopen en of deze mogelijk asbest bevatten. Houd hier rekening mee tijdens verbouwingen of werkzaamheden.

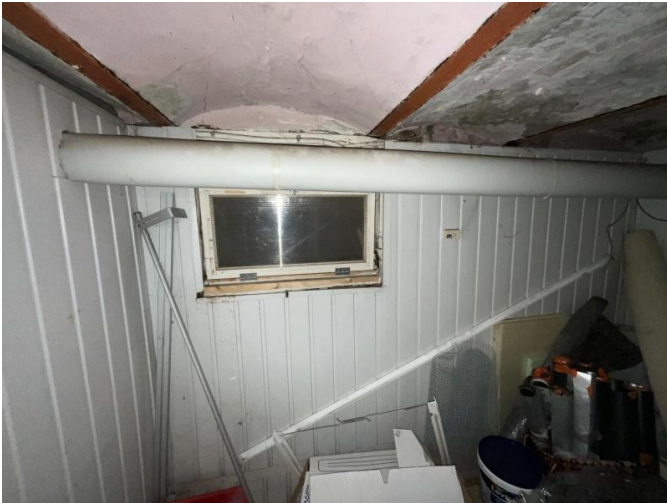
De leidingbuis in de kelder is ingekapseld. De buitenkant van de kapseling is niet asbestverdacht, maar de binnenkant is niet onderzocht, waardoor het materiaal dat zich daaronder bevindt onbekend is. Het is raadzaam om de leidingbuis in zijn huidige staat te laten. Indien er toch aan de leidingbuis gewerkt wordt, dient men er rekening mee te houden dat de binnenkant mogelijk asbestverdacht materiaal bevat. In dat geval is het essentieel om een monsternamen uit te voeren om de aanwezigheid van asbest uit te sluiten.

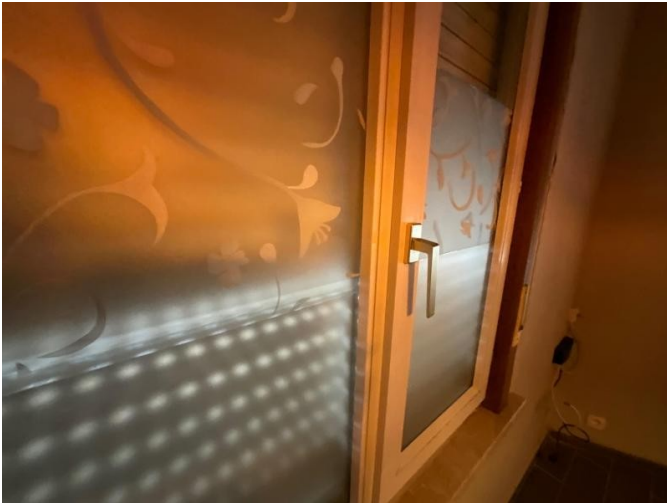
Geen asbesthoudende

Identificatiemethode	Vaststelling & expertise (niet-asbestverdacht)
Primaire drager	Wandopening verticaal (raam, deur, ...)
(Asbest)materiaal	In-situ afwerkingslagen - Pasta, stopverf, voegsel, stopsel, vulsel, mastiek, katten, ...

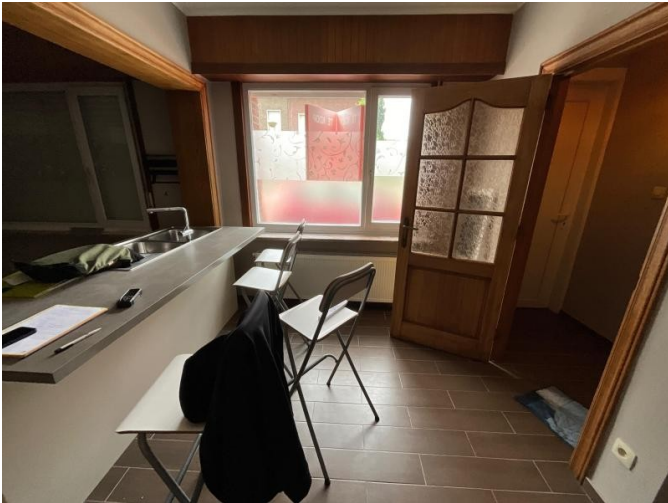
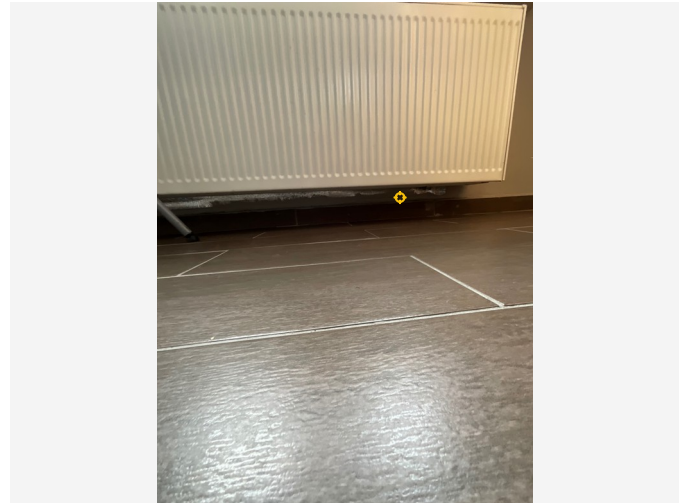
Fiche 15: Pleisterwerken

Geen asbest

#	Type	Referentie	Resultaat
15.1	Mengmonster	3	Geen asbest

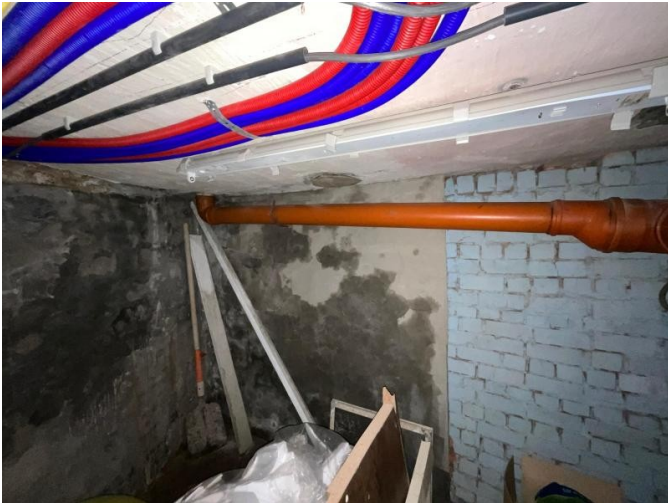
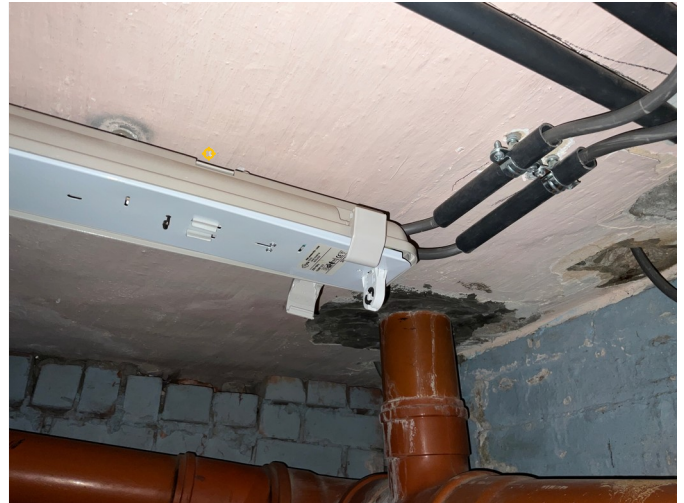
Fiche 16: Plafond

Geen asbest

#	Type	Referentie	Resultaat
16.1	Puntmonster	1	Geen asbest
