Asbestinventarisatetest

Oude Baan 104, 2820 Bonheiden

Attestnummer : 20260401-000186.000

Niet-asbestveilig

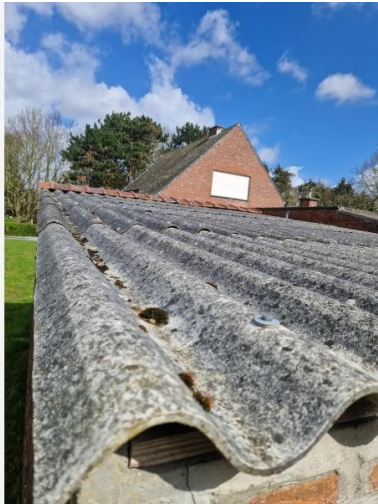
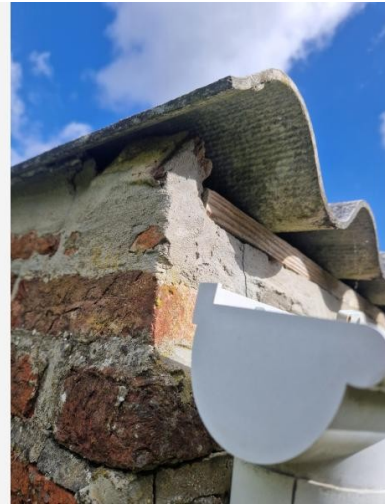
Het asbestmateriaal valt onder de mijlpaal van 2034.

Eindbeoordeling materiaalrisico	Verhoogd materiaalrisico en/of verhoogde kans op vezelvrijgave
---------------------------------	--

Gebondenheid	Categorie 1: hechtgebonden in oorsprong
Asbestsoort (vezeltype)	Crocidoliet aanwezig
Asbestconcentratie	Laag (< 50%)
Afschermingsgraad van het gehele materiaal	Geheel of deels vrij aan de buitenlucht, maar geen contact met binnenlucht
Toestand van het materiaal	Matig beschadigd, matig verweerd

Beschrijving	Golfplaten van cement
Omgeving	Buiten
Primaire drager	Schuin dak
Asbestmateriaal	Dak- en gevelbekleding - Golfplaat
Bindmiddel van asbestmateriaal	Cement
Gebondenheid op basis van bindmiddel	Hecht
Hoeveelheid (oppervlakte - aantal)	<ul style="list-style-type: none">• 100,00 m² - 1 stuk
Totale oppervlakte	100,00 m ²
Eenvoudig bereikbaar	Ja
Bevestigingswijze	<ul style="list-style-type: none">• Geklemd• Geschroefd
Identificatiemethode	<p>De asbestdeskundige beoordeelt het materiaal als asbestverdacht en dus asbesthoudend, en dit zonder monstername.</p> <p>Motivatie: De opdrachtgever weigert om het materiaal te laten bemonsteren.</p>
Destructieve handeling voor identificatie	Nee

- Verwijder dit asbestmateriaal zo snel mogelijk. Volg de toestand goed op.

- Eenvoudige handelingen: mag via doe-het-zelf of door werknemer(s) met opleidingsattest eenvoudige handelingen
Mag via doe het zelf. Informeer uzelf alvorens u begint. Check de website van OVAM.
Gebruik beschermende kledij en voer het afval op de correcte manier af.
Indien de platen breken bij verwijdering is het ten sterkste aangeraden een vakman met opleidingsattest "Eenvoudige handelingen asbest" te contacteren.
- Eenvoudige handelingen: enkel door erkend asbestverwijderaar
Bij twijfel; roep de hulp van een dakwerker of vakmam in die de opleiding "Eenvoudige handelingen asbest" heeft genoten.

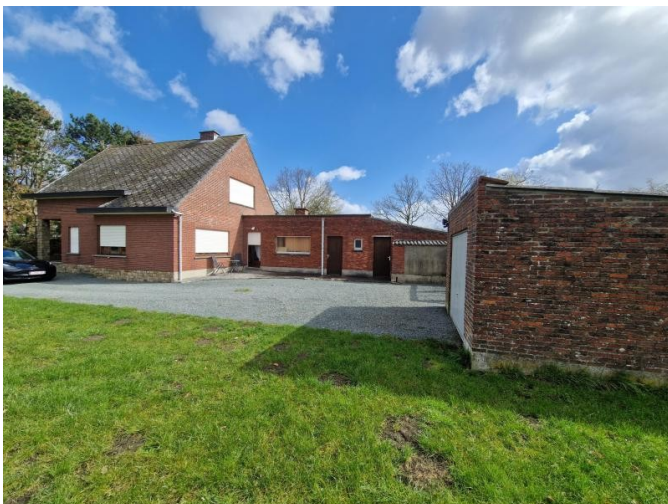
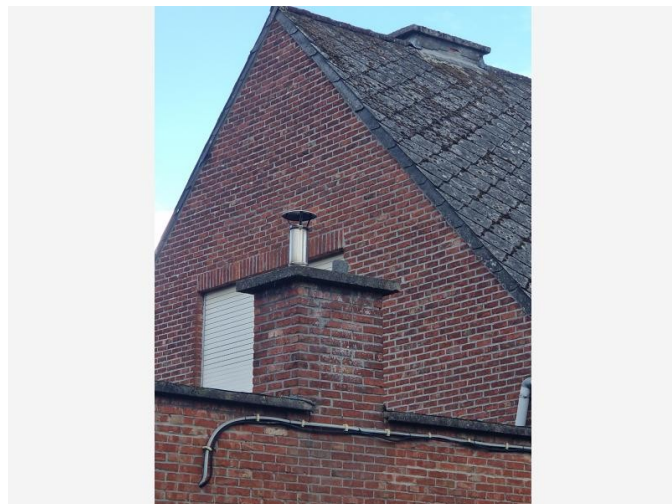
Het asbestmateriaal valt onder de mijlpaal van 2034.

Eindbeoordeling materiaalrisico	Verhoogd materiaalrisico en/of verhoogde kans op vezelvrijgave
---------------------------------	--

Gebondenheid	Categorie 1: hechtgebonden in oorsprong
Asbestsoort (vezeltype)	Crocidoliet aanwezig
Asbestconcentratie	Laag (< 50%)
Afschermingsgraad van het gehele materiaal	Geheel of deels vrij aan de buitenlucht, maar geen contact met binnenlucht
Toestand van het materiaal	Matig beschadigd, matig verweerd

Beschrijving	Leien dak
Omgeving	Buiten
Primaire drager	Schuin dak
Asbestmateriaal	Dak- en gevelbekleding - Lei, shingle
Bindmiddel van asbestmateriaal	Cement
Gebondenheid op basis van bindmiddel	Hecht
Hoeveelheid (oppervlakte - aantal)	<ul style="list-style-type: none">• 140,00 m² - 1 stuk
Totale oppervlakte	140,00 m ²
Eenvoudig bereikbaar	Ja
Bevestigingswijze	<ul style="list-style-type: none">• Geklemd• Genageld, geniet
Identificatiemethode	<p>De asbestdeskundige beoordeelt het materiaal als asbestverdacht en dus asbesthoudend, en dit zonder monstername.</p> <p>Motivatie: De opdrachtgever weigert om het materiaal te laten bemonsteren.</p>
Destructieve handeling voor identificatie	Nee

- Verwijder dit asbestmateriaal zo snel mogelijk. Volg de toestand goed op.
- Hemelwater dat afspoelt van asbestcement daken of gevels kan asbestdeeltjes bevatten. Gebruik het enkel voor gesloten circuits (bv. spoelen toiletten). Reinig na het vervangen van het dak of de gevel de dakgoten en regenwaterput of -ton om asbesthoudend sediment of slib te verwijderen

- Eenvoudige handelingen: mag via doe-het-zelf of door werknemer(s) met opleidingsattest eenvoudige handelingen
Informeert uzelf goed alvorens u begint met de verwijdering.
Bekijk zeker de website van OVAM eens.
Draag zeker beschermende kledij.
Roep anders de hulp van een dakwerker met opleidingsattest eenvoudige handelingen in.

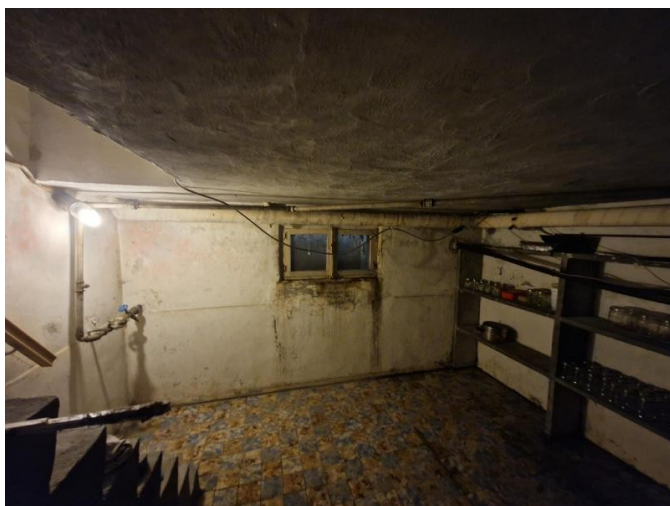
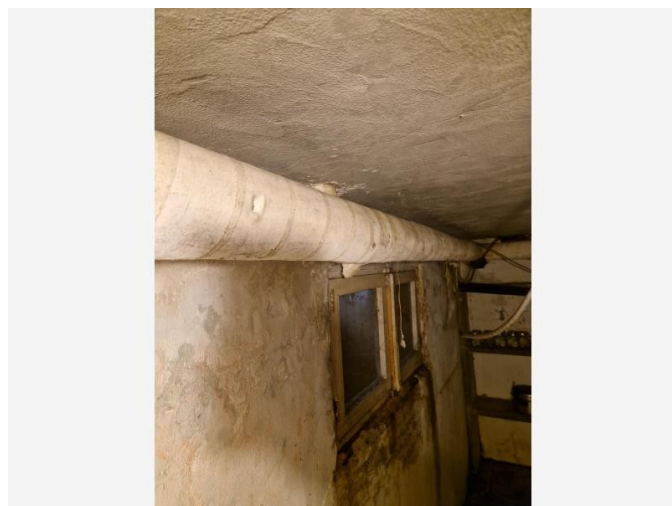
Het asbestmateriaal valt onder de mijlpaal van 2034.

Eindbeoordeling materiaalrisico	Verhoogd materiaalrisico en/of verhoogde kans op vezelvrijgave
---------------------------------	--

Gebondenheid	Categorie 2: niet-hechtgebonden met matrix
Asbestsoort (vezeltype)	Amfibool aanwezig, uitgezonderd crocidoliet
Asbestconcentratie	Hoog ($\geq 50\%$)
Afschermingsgraad van het gehele materiaal	Geheel of deels vrij aan de binnenlucht, maar geen contact met binnenluchtstromen
Toestand van het materiaal	Licht beschadigd, licht verweerd. Intacte calciumsilicaatplaat of materiaal met categorie 3-gebondenheid

#	Type	Referentie	Resultaat
3.1	Mengmonster	Staal 3 (rechte stukken)	Amosiet
3.2	Mengmonster	Staal 4 (bochten)	Amosiet

Beschrijving	Leidingisolatie kelder
Omgeving	Binnen
Primaire drager	HVAC infrastructuur en uitrusting
Asbestmateriaal	In-situ afwerkingslagen - Thermische isolatie
Bindmiddel van asbestmateriaal	Gips - kalk
Gebondenheid op basis van bindmiddel	Niet-hechtgebonden
Hoeveelheid (lengte - omtrek - dikte - aantal)	<ul style="list-style-type: none">• 15,00 m - 20,00 cm - 1,20 cm - 1 stuk
Totaal volume	0,036 m ³
Eenvoudig bereikbaar	Ja
Bevestigingswijze	<ul style="list-style-type: none">• Verlijmd, ingegoten, versmeerd
Identificatiemethode	Een monstername door de asbestdeskundige met laboanalyse door een asbestlabo.
Destructieve handeling voor identificatie	Nee

- Verwijder dit asbestmateriaal zo snel mogelijk. Volg de toestand goed op.

- Hermetische zone (erkend asbestverwijderaar)
Deze toepassing kan volgens ons enkel in een hermetische zone verwijderd worden. Indien de erkende asbestverwijderaar toch een betere oplossing weet, volgen wij hem in zijn beslissing. Kijk achteraan in het asbestattest naar de toelichtingen bij de verwijderingstechnieken voor meer info over de verwijderstechniek in hermetische zone. Vraag voldoende info en offertes aan verschillende door FOD WASO erkende asbestverwijderaars.

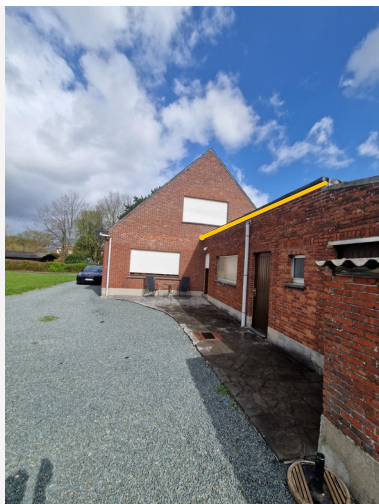
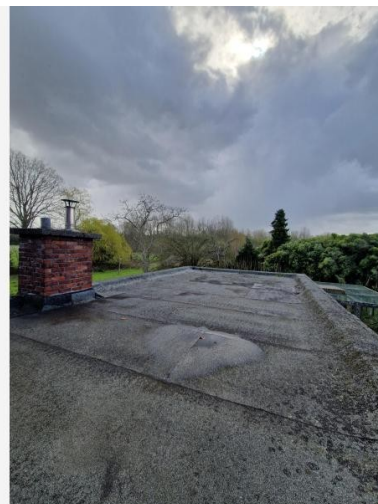
Het asbestmateriaal valt onder de mijlpaal van 2040.

Eindbeoordeling materiaalrisico	Laag materiaalrisico en/of verlaagde kans op vezelvrijgave
---------------------------------	--

Gebondenheid	Categorie 1: hechtgebonden in oorsprong
Asbestsoort (vezeltype)	Alleen chrysotiel aanwezig
Asbestconcentratie	Laag (< 50%)
Afschermingsgraad van het gehele materiaal	Geheel of deels vrij aan de buitenlucht, maar geen contact met binnenlucht
Toestand van het materiaal	Licht beschadigd, licht verweerd. Intacte calciumsilicaatplaat of materiaal met categorie 3-gebondenheid

Beschrijving	Roofing plat dak
Omgeving	Buiten
Primaire drager	Plat dak
Asbestmateriaal	Dak- en gevelbekleding - Roofing
Bindmiddel van asbestmateriaal	Bitumen (roofing, teer, asfalt)
Gebondenheid op basis van bindmiddel	Hecht
Hoeveelheid (oppervlakte - aantal)	<ul style="list-style-type: none">• 25,00 m² - 1 stuk
Totale oppervlakte	25,00 m ²
Eenvoudig bereikbaar	Ja
Bevestigingswijze	<ul style="list-style-type: none">• Verlijmd, ingegoten, versmeerd
Identificatiemethode	<p>De asbestdeskundige beoordeelt het materiaal als asbestverdacht en dus asbesthoudend, en dit zonder monstername.</p> <p>Motivatie: De monstername brengt andere schade aan dan schade die inherent is aan de monstername.</p>
Destructieve handeling voor identificatie	Nee

- Zorg voor een veilig beheer. Vermijd het beschadigen van het asbestmateriaal. Controleer de toestand jaarlijks op wijzigingen.
- Voer bijkomende staalname(s) uit.

- Eenvoudige handelingen: mag via doe-het-zelf of door werknemer(s) met opleidingsattest eenvoudige handelingen
Indien u de roofing wenst te verwijderen is het aangeraden om eerst een aparte staalanalyse uit te voeren van de roofing. Om op deze manier dan te kunnen bevestigen of het al dan niet gaat om een asbesthoudende roofing. Indien de roofing geen asbest bevat, is een erkende verwijderaar ook niet nodig. Kijk achteraan in het asbestattest naar de toelichtingen bij de verwijderingstechnieken. Zeker die van eenvoudige handelingen en doe het zelf. Hou rekening met de nodige voorzorgsmaatregelen en PBM's zoals een FFP3 mondkap en handschoenen. Bij verwijdering en asbesthoudend: informeer bij asbestafval ophaalbedrijven en uw gemeente en containerpark voor het verkrijgen van grote asbest big bags. Zorg ervoor dat er geen derden aanwezig zijn bij de verwijdering en probeer de toepassing niet of zo weinig mogelijk te beschadigen/breken. Het gebruik van elektrisch snelwerkend gereedschap is ook niet toegelaten bij asbestverwijderingswerken.

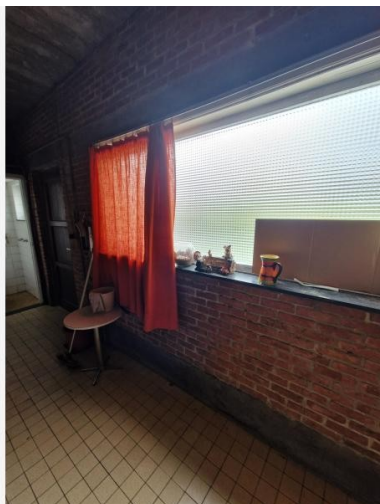
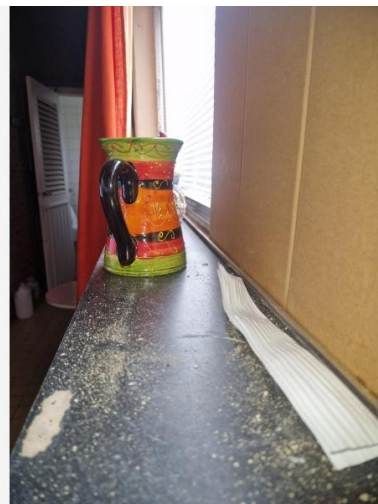
Het asbestmateriaal valt onder de mijlpaal van 2040.

Eindbeoordeling materiaalisico	Laag materiaalisico en/of verlaagde kans op vezelvrijgave
--------------------------------	---

Gebondenheid	Categorie 1: hechtgebonden in oorsprong
Asbestsoort (vezeltype)	Alleen chrysotiel aanwezig
Asbestconcentratie	Laag (< 50%)
Afschermingsgraad van het gehele materiaal	Geheel of deels vrij aan binnenluchtstromen
Toestand van het materiaal	Licht beschadigd, licht verweerd. Intacte calciumsilicaatplaat of materiaal met categorie 3-gebondenheid

Beschrijving	Masal venstertabletten
Omgeving	Binnen
Primaire drager	Wandopening verticaal (raam, deur, ...)
Asbestmateriaal	Plaat, paneel, tablet - Type Massal
Bindmiddel van asbestmateriaal	Cement
Gebondenheid op basis van bindmiddel	Hecht
Hoeveelheid (oppervlakte - dikte - aantal)	<ul style="list-style-type: none">• 0,20 m² - 2,00 cm - 2 stuks
Totaal volume	0,008 m ³
Eenvoudig bereikbaar	Ja
Bevestigingswijze	<ul style="list-style-type: none">• Geklemd
Identificatiemethode	<p>De asbestdeskundige beoordeelt het materiaal als asbestverdacht en dus asbesthoudend, en dit zonder monsternamen.</p> <p>Motivatie: De opdrachtgever weigert om het materiaal te laten bemonsteren.</p>
Destructieve handeling voor identificatie	Nee

- Zorg voor een veilig beheer. Vermijd het beschadigen van het asbestmateriaal. Controleer de toestand jaarlijks op wijzigingen.

- Eenvoudige handelingen: mag via doe-het-zelf of door werknemer(s) met opleidingsattest eenvoudige handelingen
Deze panelen mag u zelf verwijderen.
Informeer uzelf goed alvorens u begint met de verwijdering.
Bekijk zeker de website van OVAM eens.
Probeer de panelen in 1 geheel te verwijderen zonder te breken. Bevochtig de werkomgeving en de panelen met een waterspray tijdens de verwijdering.
Draag zeker beschermende kledij zoals handschoenen en FFP3 mondkap.
Bij twijfel, vraag raad en/of hulp aan een vakman met opleidingsattest eenvoudige handelingen.

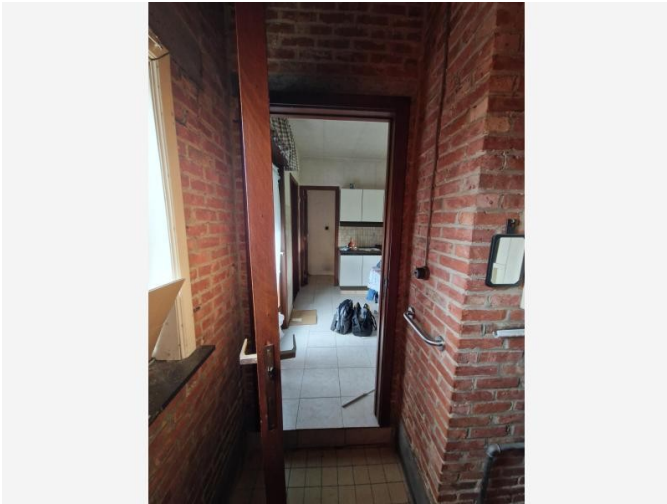
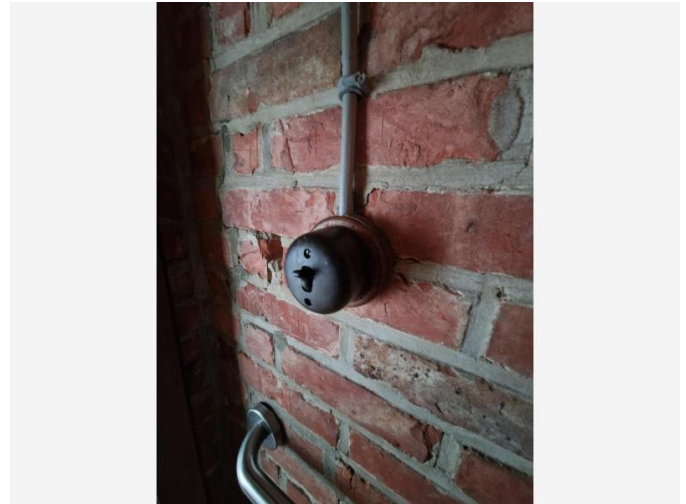
Het asbestmateriaal valt onder de mijlpaal van 2040.

Eindbeoordeling materiaalrisico	Laag materiaalrisico en/of verlaagde kans op vezelvrijgave
---------------------------------	--

Gebondenheid	Categorie 1: hechtgebonden in oorsprong
Asbestsoort (vezeltype)	Crocidoliet aanwezig
Asbestconcentratie	Laag (< 50%)
Afschermingsgraad van het gehele materiaal	Geheel of deels vrij aan de binnenlucht, maar geen contact met binnenluchtstromen
Toestand van het materiaal	Onbeschadigd, niet verweerd

Beschrijving	Bakeliet schakelmateriaal
Omgeving	Binnen
Primaire drager	Communicatie en elektrische infrastructuur en uitrusting
Asbestmateriaal	Plaat, paneel, tablet - Type Bakeliet
Bindmiddel van asbestmateriaal	Kunststof of -hars
Gebondenheid op basis van bindmiddel	Hecht
Hoeveelheid (oppervlakte - dikte - aantal)	<ul style="list-style-type: none">• 0,01 m² - 0,40 cm - 2 stuks
Totaal volume	< 0,001 m ³
Eenvoudig bereikbaar	Ja
Bevestigingswijze	<ul style="list-style-type: none">• Geschroefd
Identificatiemethode	<p>De asbestdeskundige beoordeelt het materiaal als asbestverdacht en dus asbesthoudend, en dit zonder monstername.</p> <p>Motivatie: De monstername brengt andere schade aan dan schade die inherent is aan de monstername.</p>
Destructieve handeling voor identificatie	Nee

- Zorg voor een veilig beheer. Vermijd het beschadigen van het asbestmateriaal. Controleer de toestand jaarlijks op wijzigingen.
- Voer bijkomende staalname(s) uit.

- Eenvoudige handelingen: mag via doe-het-zelf of door werknemer(s) met opleidingsattest eenvoudige handelingen
Toepassingen uit bakeliet mag u zelf verwijderen. Informeer uzelf goed alvorens u begint met de verwijdering. Bekijk zeker de website van OVAM eens. Vraag na bij uw containerpark of zij asbestafval aanvaarden en voer het afval op de correcte manier af. Opgepast wanneer u werkt met elektrisch schakelmateriaal! De elektriciteitskasten zijn eigendom van de netbeheerder en deze mag u zelf NIET verwijderen. Draag zeker handschoenen en een FFP3 mondkap bij verwijdering en probeer de toepassing in zijn geheel te verwijderen zonder het te breken. Bekijk ook achteraan in het asbestattest de toelichtingen.

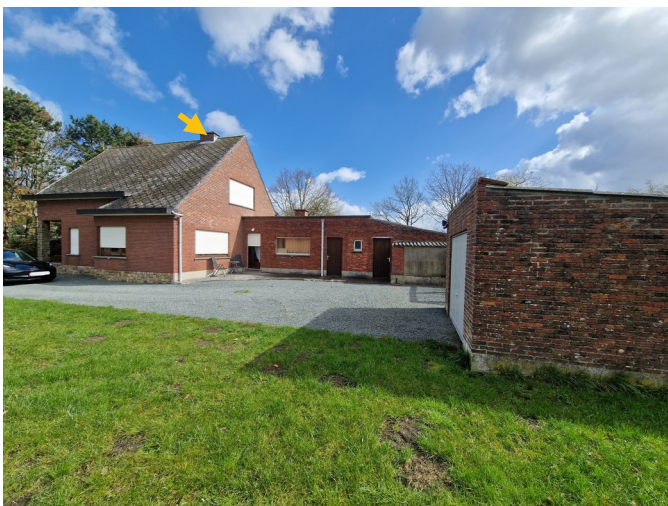
Tijdelijke beperking

Reden: Het te onderzoeken materiaal situeert zich hoger dan 3,50 m te rekenen vanaf een veilige ondergrond

Uitleg van de asbestdeskundige: De schouw en cementering is niet-inspecteerbaar vanwege de hoogte.

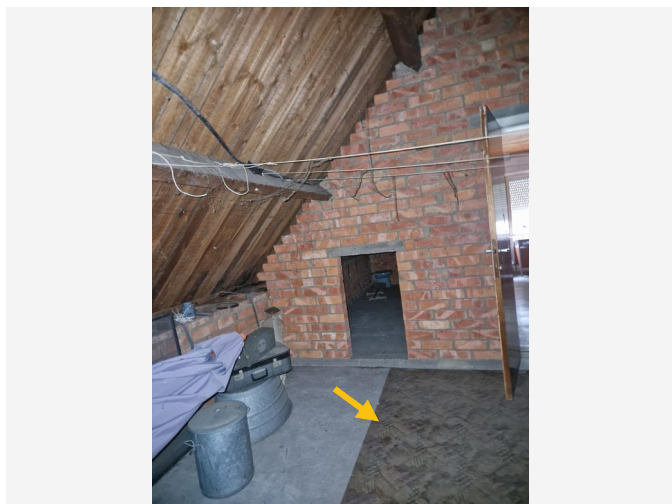
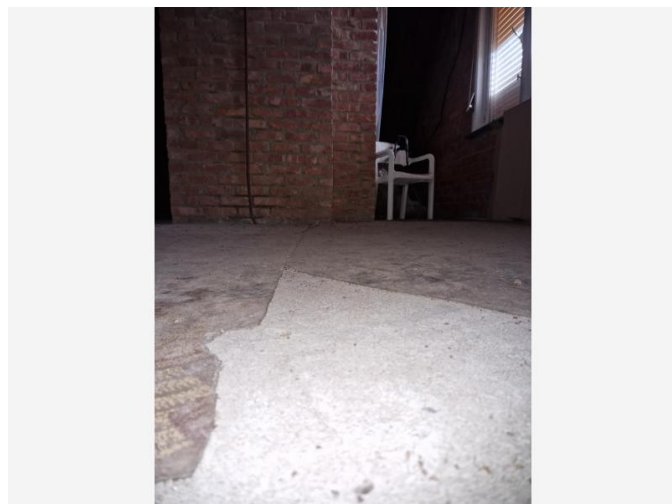
Geen asbest

#	Type	Referentie	Resultaat
9.1	Puntmonster	Staal 7	Geen asbest

Beschrijving	Vinyl zolder
Omgeving	Binnen
Primaire drager	Vloer
Bindmiddel van materiaal	Kunststof of -hars
Gebondenheid op basis van bindmiddel	Hecht
Hoeveelheid (oppervlakte - aantal)	• 12,00 m ² - 1 stuk
Totale oppervlakte	12,00 m ²
Identificatiemethode	Een monstername door de asbestdeskundige met laboanalyse door een asbestlabo.
Destructieve handeling voor identificatie	Nee
Opmerking	Op het staal van de viny is een contaminatie teruggevonden van het asbestsoort chrysotiel. Dit is mogelijks door de asbesthoudende leien op het dak boven de zolder.

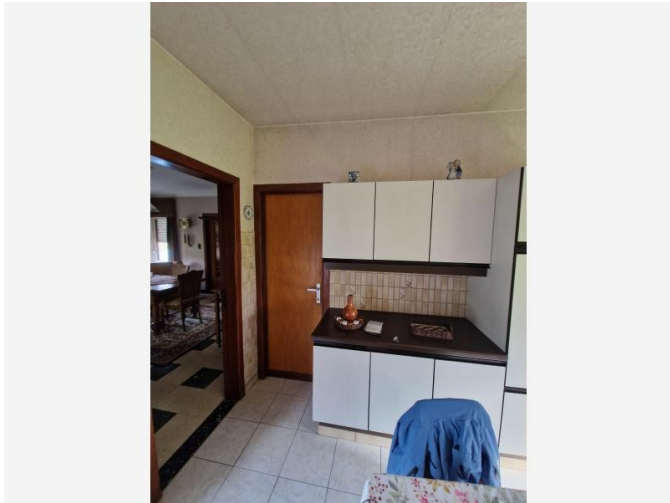
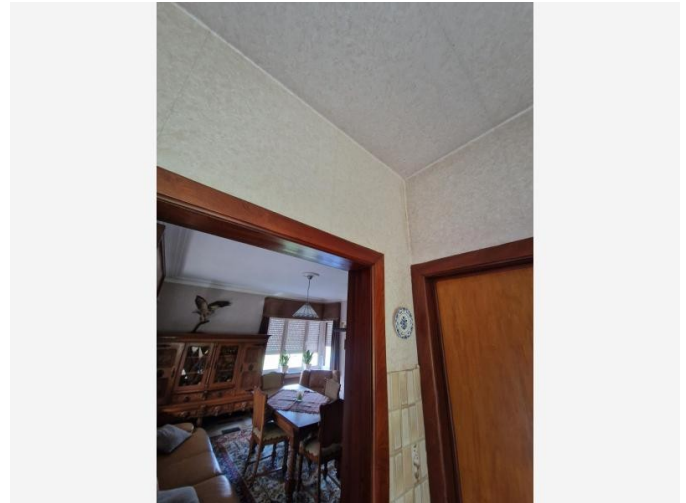
Geen asbest

#	Type	Referentie	Resultaat
10.1	Mengmonster	Staal 2 plafonds	Geen asbest

Beschrijving	Pleisterwerk plafonds
Omgeving	Binnen
Primaire drager	Plafond
Bindmiddel van materiaal	Gips - kalk
Gebondenheid op basis van bindmiddel	Niet-hechtgebonden
Hoeveelheid (oppervlakte - dikte - aantal)	<ul style="list-style-type: none">• 100,00 m² - 1,20 cm - 1 stuk
Totaal volume	1,20 m ³
Identificatiemethode	Een monstername door de asbestdeskundige met laboanalyse door een asbestlabo.
Destructieve handeling voor identificatie	Nee

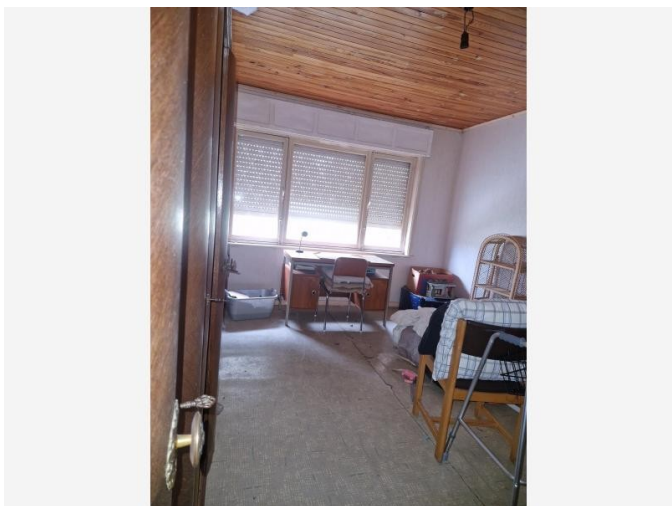
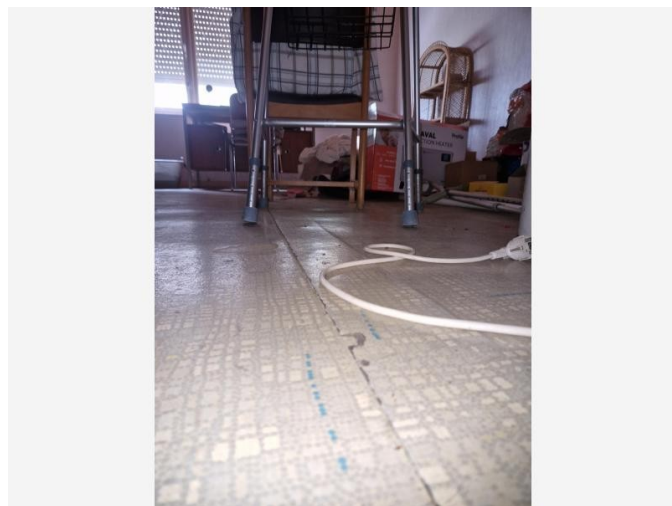
Fiche 11: Vinyl Slaapkamer 3 (V1)

Geen asbest

#	Type	Referentie	Resultaat
11.1	Puntmonster	Staal 6	Geen asbest

Beschrijving	Vinyl Slaapkamer 3 (V1)
Omgeving	Binnen
Primaire drager	Vloer
Bindmiddel van materiaal	Kunststof of -hars
Gebondenheid op basis van bindmiddel	Hecht
Hoeveelheid (oppervlakte - aantal)	• 15,00 m ² - 1 stuk
Totale oppervlakte	15,00 m ²
Identificatiemethode	Een monstername door de asbestdeskundige met laboanalyse door een asbestlabo.
Destructieve handeling voor identificatie	Nee
Opmerking	Hoeveelheid is een schatting.

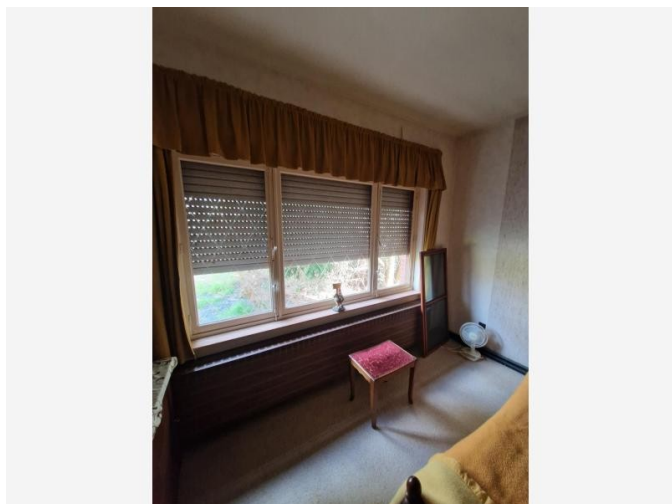
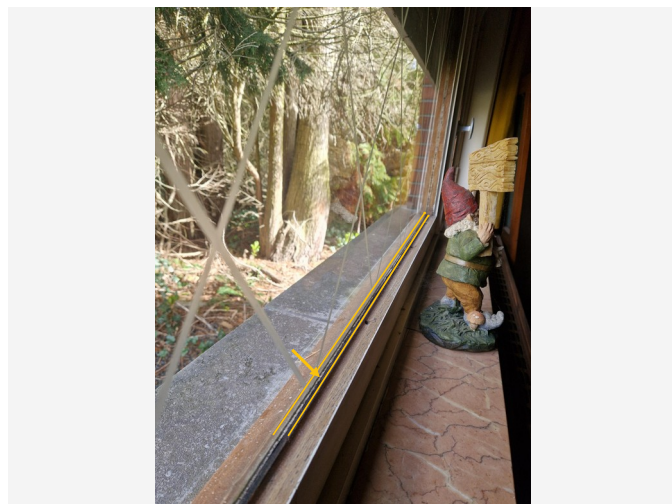
Geen asbest

#	Type	Referentie	Resultaat
12.1	Mengmonster	Staal 8	Geen asbest

Beschrijving	Kit ramen tussen glas en profiel
Omgeving	Binnen
Primaire drager	Wandopening verticaal (raam, deur, ...)
Bindmiddel van materiaal	Bitumen (roofing, teer, asfalt)
Gebondenheid op basis van bindmiddel	Hecht
Hoeveelheid (lengte - breedte - dikte - aantal)	<ul style="list-style-type: none">• 150,00 cm - 0,40 cm - 0,50 cm - 1 stuk
Totaal volume	< 0,001 m ³
Identificatiemethode	Een monstername door de asbestdeskundige met laboanalyse door een asbestlabo.
Destructieve handeling voor identificatie	Nee

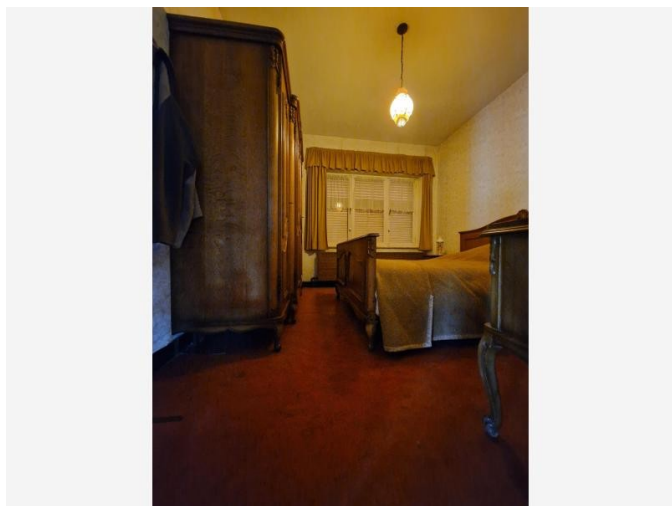
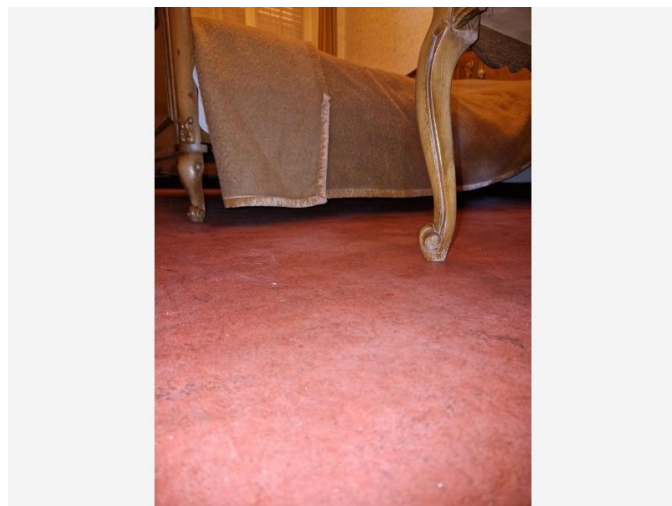
Fiche 13: Vinyl Slaapkamer 2 (GV)

Geen asbest

#	Type	Referentie	Resultaat
13.1	Puntmonster	Staal 5	Geen asbest

Beschrijving	Vinyl Slaapkamer 2 (GV)
Omgeving	Binnen
Primaire drager	Vloer
Bindmiddel van materiaal	Kunststof of -hars
Gebondenheid op basis van bindmiddel	Hecht
Hoeveelheid (oppervlakte - aantal)	• 15,00 m ² - 1 stuk
Totale oppervlakte	15,00 m ²
Identificatiemethode	Een monstername door de asbestdeskundige met laboanalyse door een asbestlabo.
Destructieve handeling voor identificatie	Nee

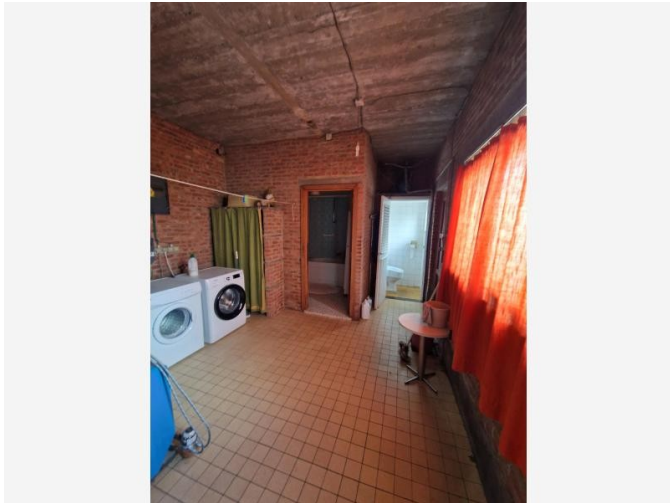
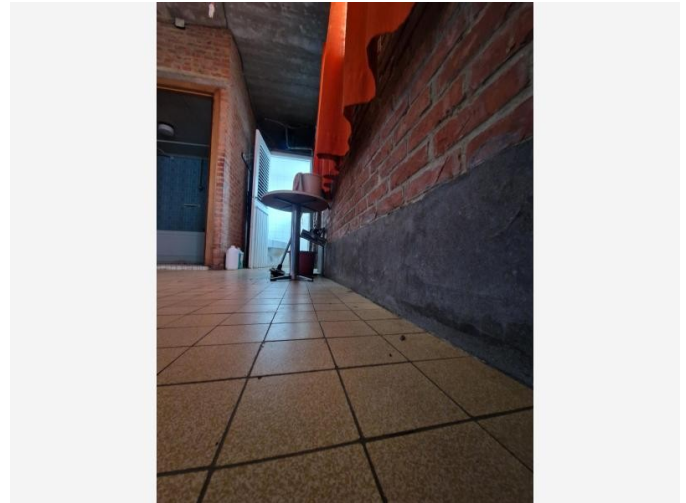
Geen asbest

#	Type	Referentie	Resultaat
14.1	Mengmonster	Staal 9	Geen asbest

Beschrijving	Smeerlaag- cementering stooklokaal
Omgeving	Binnen
Primaire drager	Binnenwand
Bindmiddel van materiaal	Cement
Gebondenheid op basis van bindmiddel	Hecht
Hoeveelheid (gewicht - aantal)	<ul style="list-style-type: none">• 30,00 kg - 1 stuk
Totaal gewicht	30,00 kg
Identificatiemethode	Een monstername door de asbestdeskundige met laboanalyse door een asbestlabo.
Destructieve handeling voor identificatie	Nee

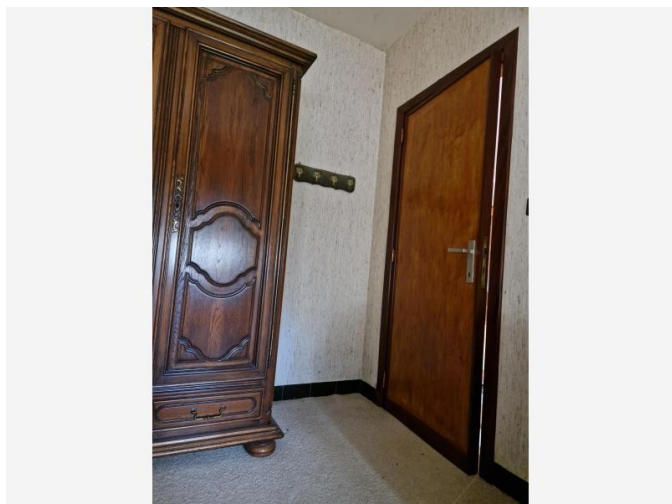
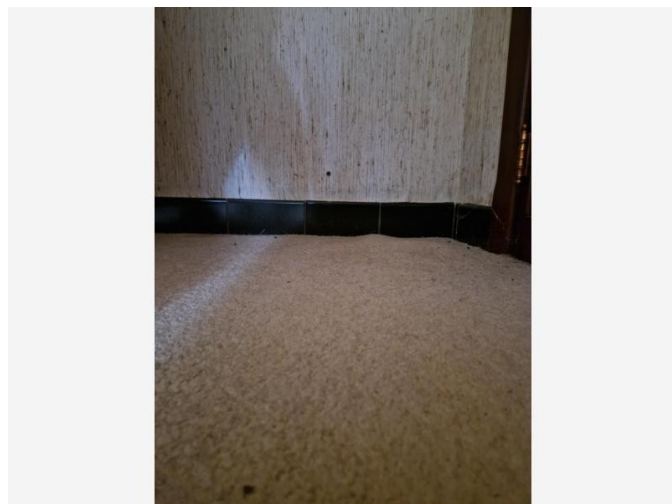
Geen asbest

#	Type	Referentie	Resultaat
15.1	Mengmonster	Staal 1 muren	Geen asbest

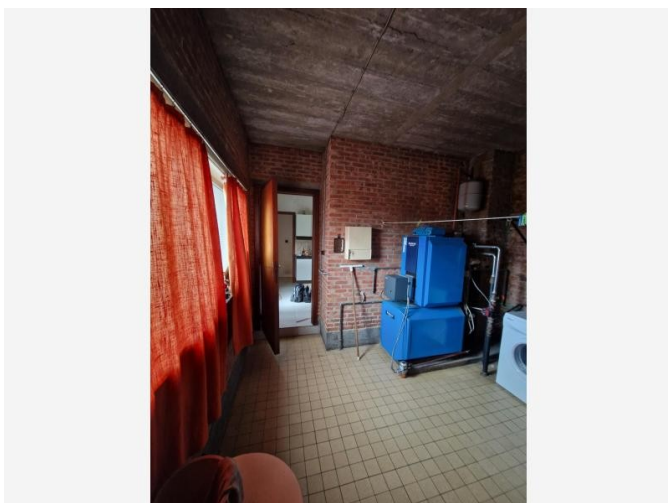
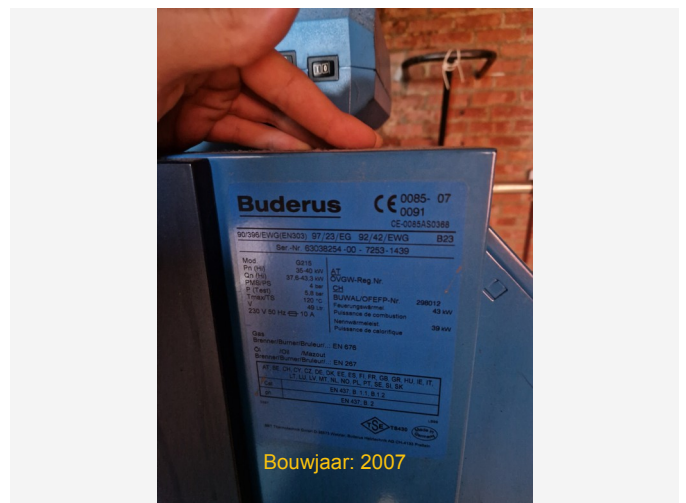
Beschrijving	Notitie	Terug te vinden op plannen
Fiche 16: Onderdak - houten planken	-	-
Fiche 17: Recente verwarmingsketel	Verwarmingsketel van na 2000. Hieruit kunnen we stellen dat er geen asbest materiaal meer aanwezig is in de ketel (koord, koppelingen, plaatmateriaal).	-
