# Asbestinventarisatetest

Arkelstraat 8, 2570 Duffel

Attestnummer : 20250708-000237.000

Uitgegeven op : 08.07.2025

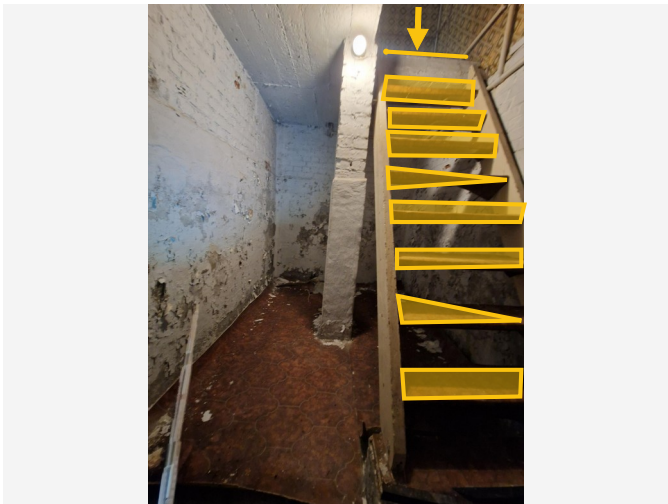
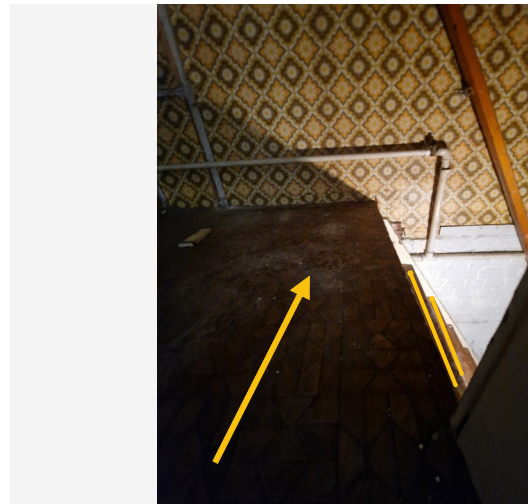
| Eindbeoordeling materiaalarisico | Verhoogd materiaalarisico en/of verhoogde kans op vezelvrijgave |

| Asbestsoort (vezeltype) | Alleen chrysotiel |
| Toestand van het materiaal | Matig beschadigd, matig verweerd |

| # | Type | Referentie | Resultaat |
|---|---|---|---|
| 1.1 | Puntmonster | Staal 3 trap | Chrysotiel |

- Verwijder dit asbestmateriaal zo snel mogelijk. Volg de toestand goed op.

- Hermetische zone (erkend asbestverwijderaar)  
Deze toepassing kan volgens ons enkel in een hermetische zone verwijderd worden. Indien de erkende asbestverwijderaar toch een betere oplossing weet, volgen wij hem in zijn beslissing.

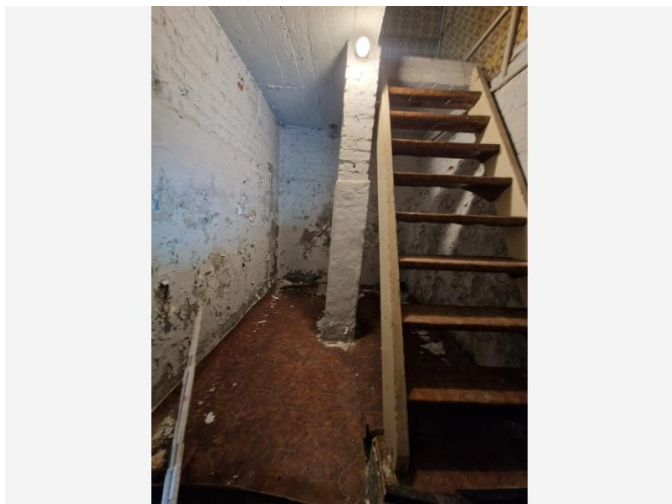
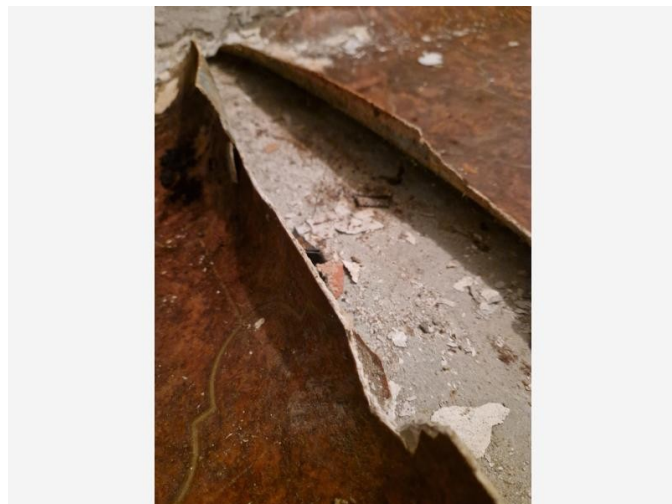
| Eindbeoordeling materiaalarisico | Verhoogd materiaalarisico en/of verhoogde kans op vezelvrijgave |

| Asbestsoort (vezeltype) | Alleen chrysotiel |
| Toestand van het materiaal | Matig beschadigd, matig verweerd |

| # | Type | Referentie | Resultaat |
|---|---|---|---|
| 2.1 | Puntmonster | Staal 2 Vinyl kelder | Chrysotiel |

- Verwijder dit asbestmateriaal zo snel mogelijk. Volg de toestand goed op.

- Hermetische zone (erkend asbestverwijderaar)  
Deze toepassing kan volgens ons enkel in een hermetische zone verwijderd worden. Indien de erkende asbestverwijderaar toch een betere oplossing weet, volgen wij hem in zijn beslissing.

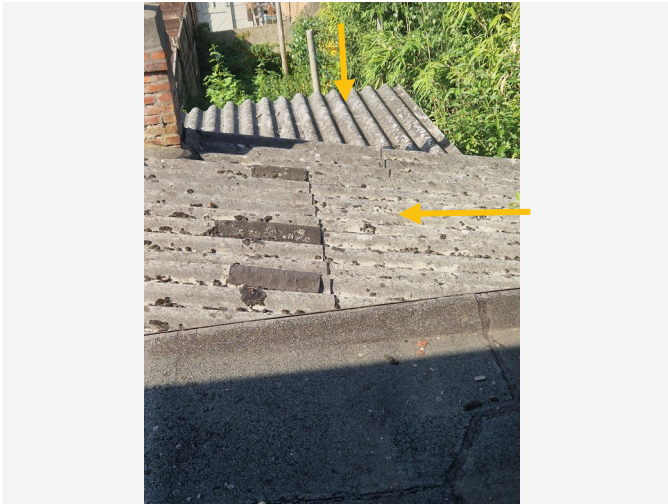
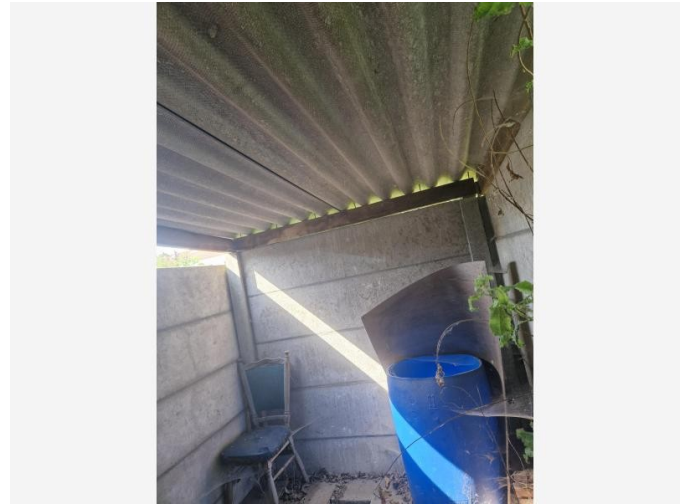
| Eindbeoordeling materiaalisico | Verhoogd materiaalisico en/of verhoogde kans op vezelvrijgave |

| Asbestsoort (vezeltype) | Crocidoliet aanwezig |
| Toestand van het materiaal | Matig beschadigd, matig verweerd |

- Verwijder dit asbestmateriaal zo snel mogelijk. Volg de toestand goed op.

- Eenvoudige handelingen: mag via doe-het-zelf of door werknemer(s) met opleidingsattest eenvoudige handelingen  
Mag via doe het zelf. Informeer uzelf alvorens u begint. Check de website van OVAM.  
Gebruik beschermende kledij en voer het afval op de correcte manier af.  
Indien de platen breken bij verwijdering is het ten sterkste aangeraden een vakman met opleidingsattest "Eenvoudige handelingen asbest" te contacteren.
- Eenvoudige handelingen: enkel door erkend asbestverwijderaar  
Bij twijfel; roep de hulp van een dakwerker of vakmam in die de opleiding "Eenvoudige handelingen asbest" heeft genoten.

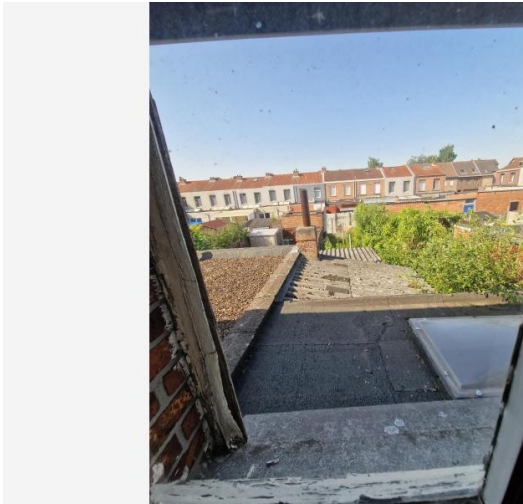
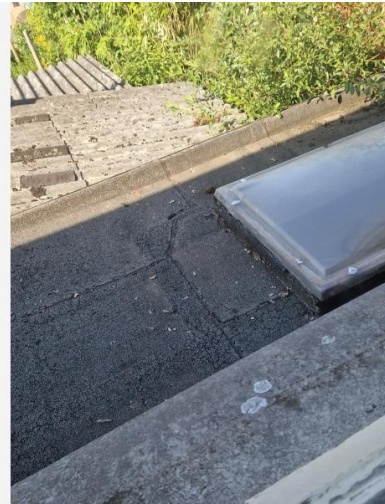
| Eindbeoordeling materiaalrisico | Laag materiaalrisico en/of verlaagde kans op vezelvrijgave |

| Asbestsoort (vezeltype) | Alleen chrysotiel |
| Toestand van het materiaal | Licht beschadigd, licht verweerd. Intact calciumsilicaatmateriaal of categorie III 'gebondenheid' |

- Zorg voor een veilig beheer. Vermijd het beschadigen van het asbestmateriaal. Controleer de toestand jaarlijks op wijzigingen.
- Voer bijkomende staalname(s) uit.

- Eenvoudige handelingen: enkel door erkend asbestverwijderaar  
Indien u de roofing wenst te verwijderen is het aangeraden om eerst een aparte staalanalyse uit te voeren van de roofing. Om op deze manier dan te kunnen bevestigen of het al dan niet gaat om een asbesthoudende roofing. Indien de roofing geen asbest bevat, is een erkende verwijderaar ook niet nodig.

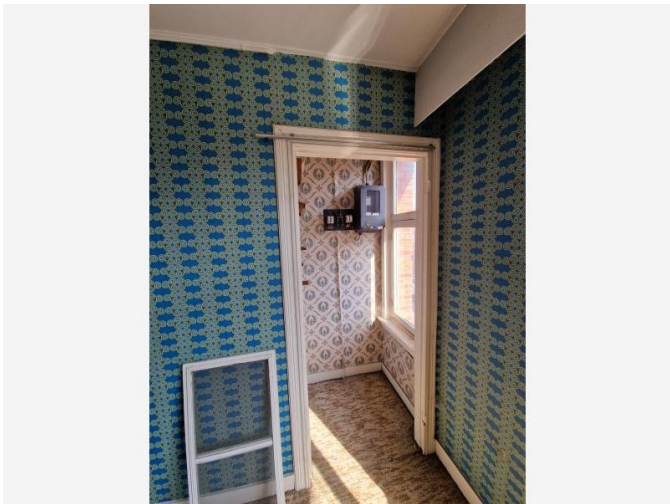
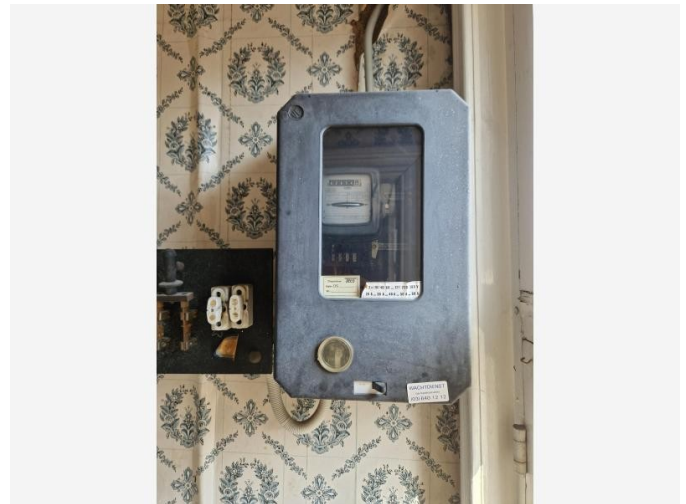
| Eindbeoordeling materiaalrisico | Laag materiaalrisico en/of verlaagde kans op vezelvrijgave |

| Asbestsoort (vezeltype) | Crocidoliet aanwezig |
| Toestand van het materiaal | Onbeschadigd, niet verweerd |

- Zorg voor een veilig beheer. Vermijd het beschadigen van het asbestmateriaal. Controleer de toestand jaarlijks op wijzigingen.
- Voer bijkomende staalname(s) uit.

- Eenvoudige handelingen: mag via doe-het-zelf of door werknemer(s) met opleidingsattest eenvoudige handelingen  
Deze toepassing mag volgens de huidige wetgeving worden verwijderd via eenvoudige handelingen. Aangezien deze toepassing echter eigendom is van de nutsvoorzieningsmaatschappij, mag deze uitsluitend worden verwijderd door hen of door een door hen aangestelde onderaannemer die beschikt over de nodige attesten en opleidingen. Daarom wordt hier verwezen naar de methode van een erkende verwijderaar, maar in feite dient dit via de nutsvoorzieningsmaatschappij te verlopen.

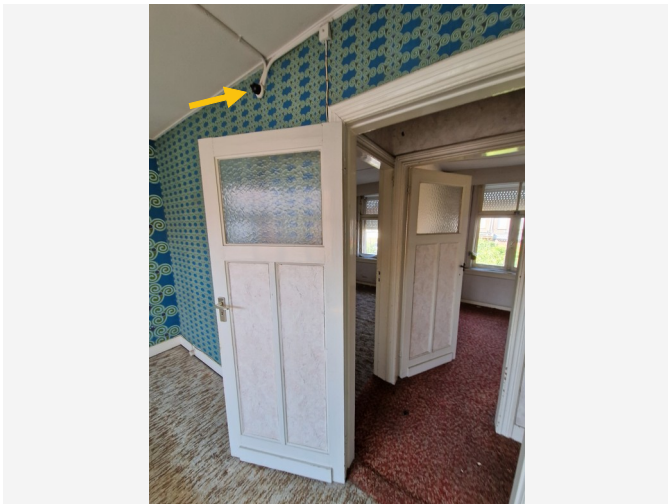
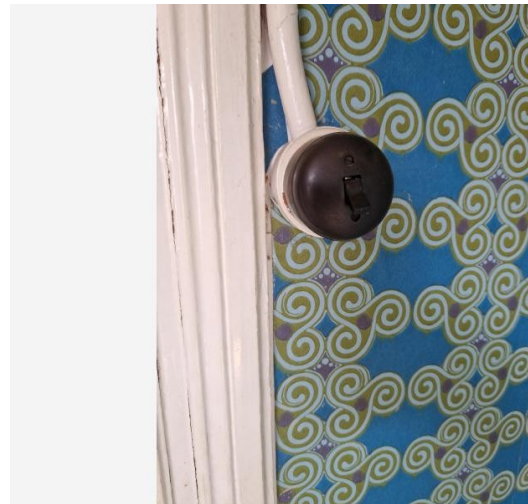
| Eindbeoordeling materiaalrisico | Laag materiaalrisico en/of verlaagde kans op vezelvrijgave |

| Asbestsoort (vezeltype) | Crocidoliet aanwezig |
| Toestand van het materiaal | Onbeschadigd, niet verweerd |

- Zorg voor een veilig beheer. Vermijd het beschadigen van het asbestmateriaal. Controleer de toestand jaarlijks op wijzigingen.

- Eenvoudige handelingen: mag via doe-het-zelf of door werknemer(s) met opleidingsattest eenvoudige handelingen  
Toepassingen uit bakeliet mag u zelf verwijderen. Informeer uzelf goed alvorens u begint met de verwijdering. Bekijk zeker de website van OVAM eens. Vraag na bij uw containerpark of zij asbestafval aanvaarden en voer het afval op de correcte manier af. Opgepast wanneer u werkt met elektrisch schakelmateriaal! De elektriciteitskasten zijn eigendom van de netbeheerder en deze mag u zelf NIET verwijderen.

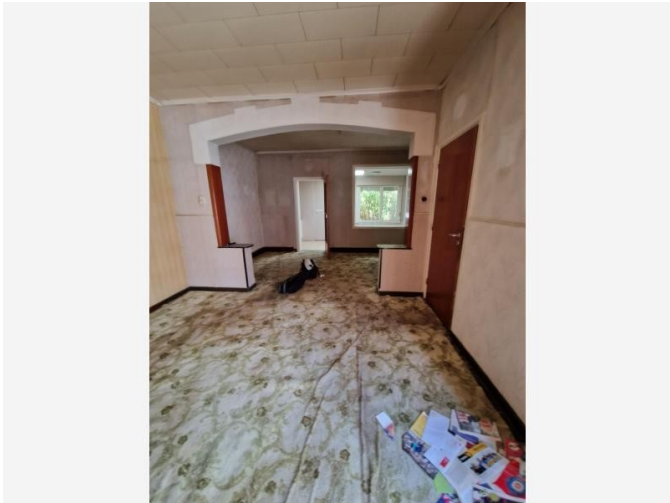
In de woning zijn alle plafonds afgewerkt met plaatmateriaal. Gyproc, hout en kunstof plaatmateriaal; deze zijn alle niet-asbestverdacht bevonden.

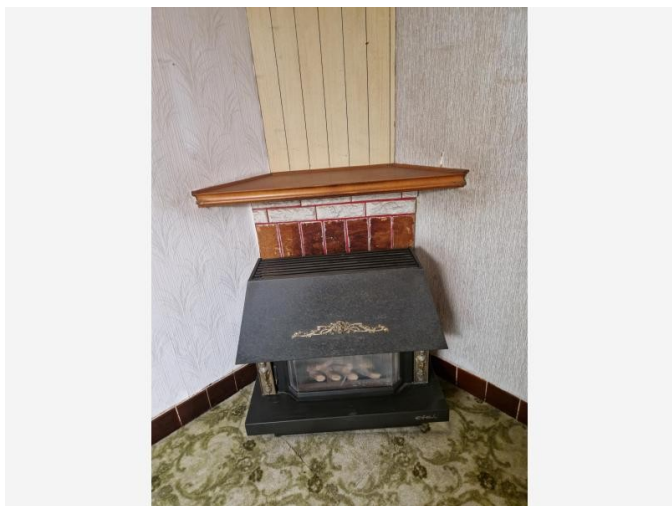
Tijdens het bezoek kon de kachel niet geopend worden. Op het eerste zicht geen asbestkoord aanwezig. Toch een groot vermoeden dat er in de wand nog asbesthoudend plaatmateriaal en cementbuizen aanwezig kunnen zijn. Hiervoor is verder destructief onderzoek nodig om dit al dan niet te kunnen bevestigen.

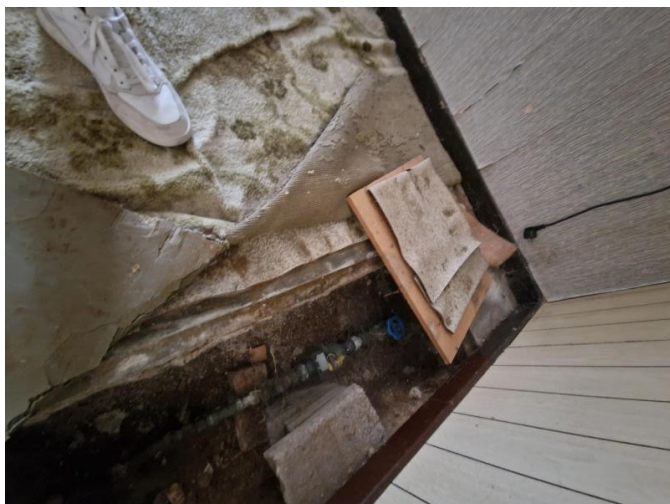
De tappis plein in de woonkamer ligt los op een vinylvloer met daaronder nog een andere vinylvloer. Bij werken is het aangeraden een staal te laten nemen van de onderliggende lagen om te kunnen bevestigen of er al dan niet asbest zit in de onderliggende lagen

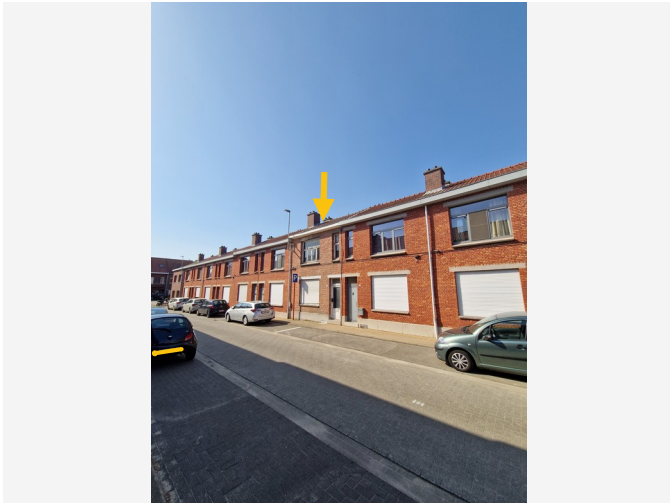
Dakpannen op het dak zijn niet-asbestverdacht. De woning heeft ook geen verdacht onderdak, dit is te zien vanop de zolder.

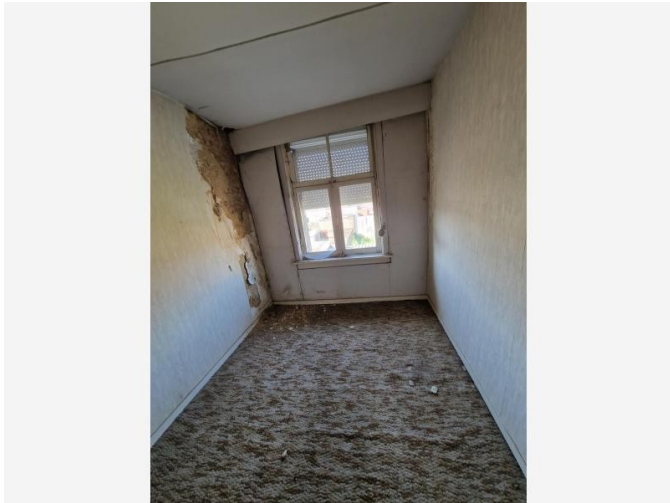
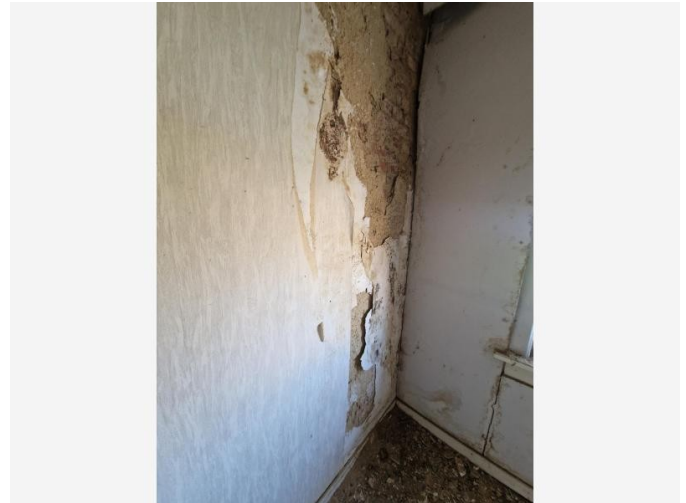
## Fiche 12: Pleisterwerk muren

Geen asbest
