# Asbestinventarisatetest

Dijk 2/2, 2861 Sint-Katelijne-Waver

Attestnummer : 20260527-000055.000

Uitgegeven op : 27.05.2026

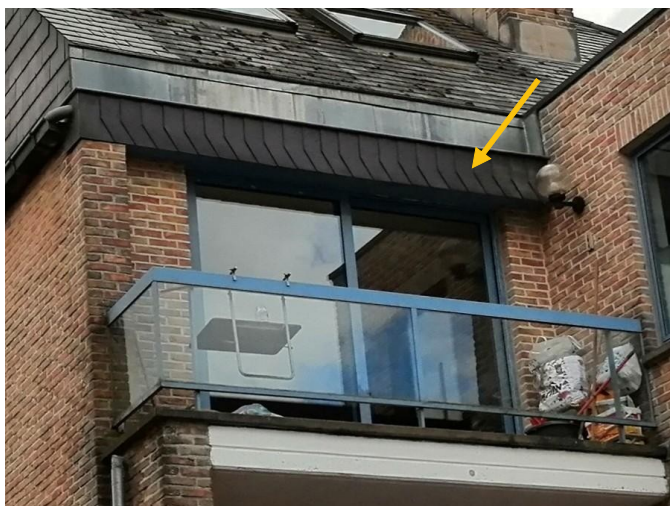
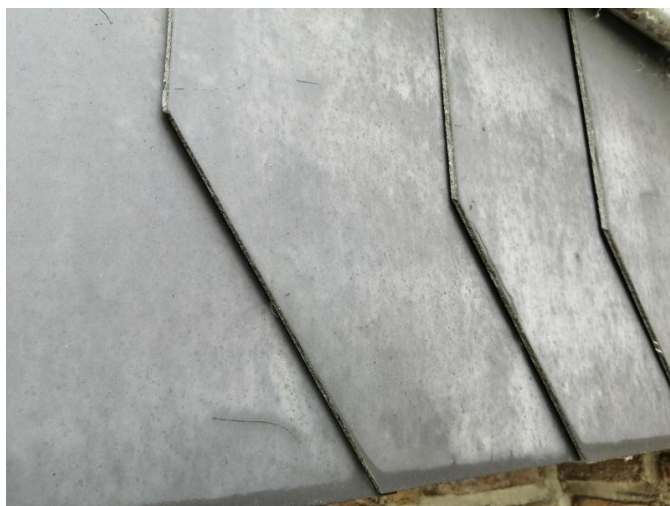
Het asbestmateriaal valt onder de mijlpaal van 2034.

| Eindbeoordeling materiaalrisico | Zeer laag materiaalrisico en/of zeer lage kans op vezelvrijgave |

| Gebondenheid | Categorie 1: hechtgebonden in oorsprong |
| Asbestsoort (vezeltype) | Alleen chrysotiel aanwezig |
| Asbestconcentratie | Laag (< 50%) |
| Toestand van het materiaal | Onbeschadigd, niet verweerd |

| # | Type | Referentie | Resultaat |
|---|---|---|---|
| 1.1 | Puntmonster | 6020376920 Leien | Chrysotiel |

| Asbestmateriaal | Dak- en gevelbekleding - Lei, shingle |
| Opmerking | Mogelijk behoren de leien tot de gemeenschappelijke delen van het gebouw, maar bij gebrek aan een akte die dit kan bewijzen worden ze opgenomen in beide inventarissen (gemeenschappelijke delen én appartement) |

Verwijderen

- Zorg voor een veilig beheer. Vermijd het beschadigen van het asbestmateriaal. Controleer de toestand jaarlijks op wijzigingen.

- Eenvoudige handelingen: mag via doe-het-zelf of door werknemer(s) met opleidingsattest eenvoudige handelingen  
Onze voorkeur voor het verwijderen gaat naar een aannemer met personeel met opleiding asbest. Ook al gezien de werkomstandigheden op hoogte, maar het betreft een onbeschadigde hechtgebonden toepassing die indien gewenst tevens door de eigenaar zelf mag verwijderd worden, mits inachtnaam van wat volgt:

Maak de leien één na één los, en neem ze één na één af en zorg vooral dat ze niet breken.

Vervang de leien door een recenter asbetvrij type

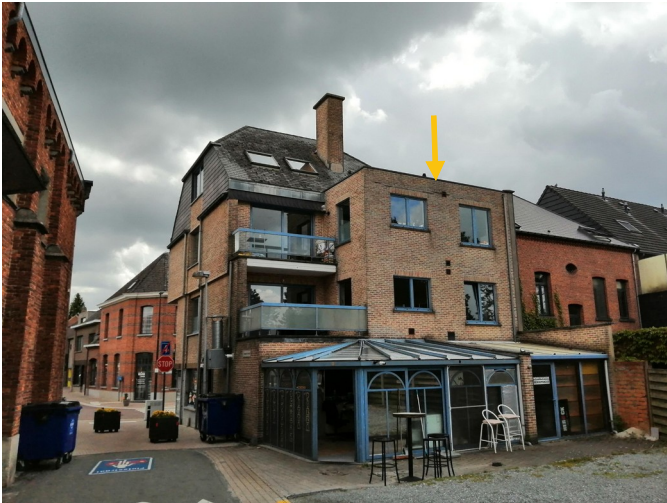
**Reden:** Het te onderzoeken materiaal situeert zich hoger dan 3,50 m te rekenen vanaf een veilige ondergrond

**Uitleg van de asbestdeskundige:** plat dak onbereikbaar

> vermoedelijk maakt het dak deel uit van de gemeenschappelijke delen, mij bij gebrek aan een akte die dit kan bewijzen wordt dit gebouwdeel in beide asbestinventarissen vermeld

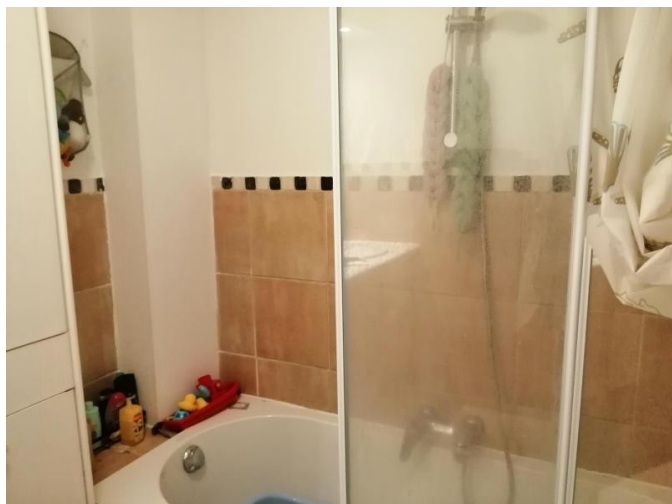
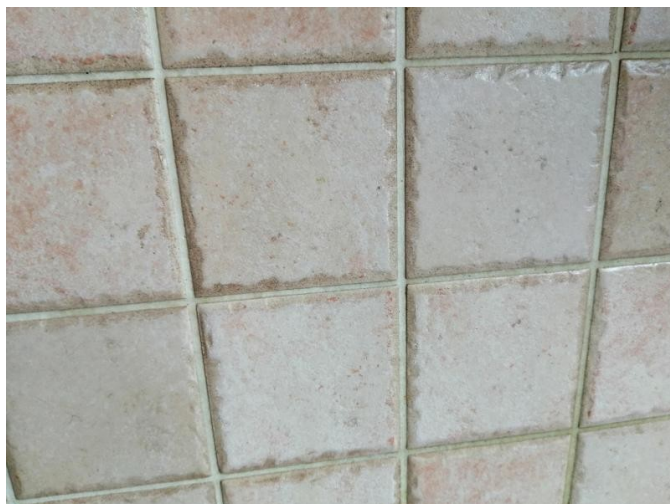
Toeppassing is niet waarneembaar.

Staalname enkel mogelijk mits destructief onderzoek

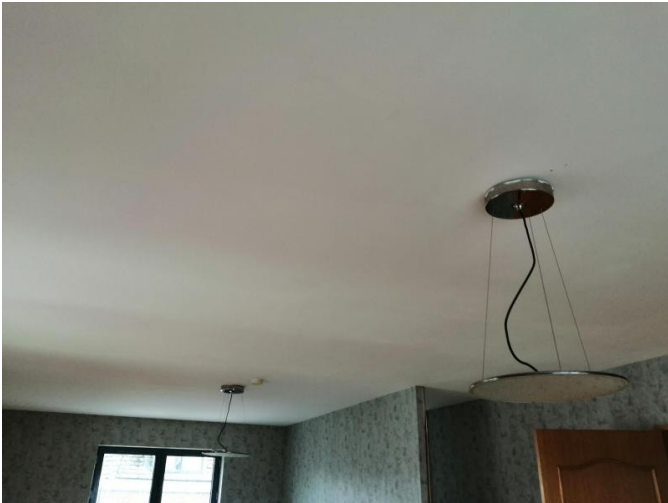
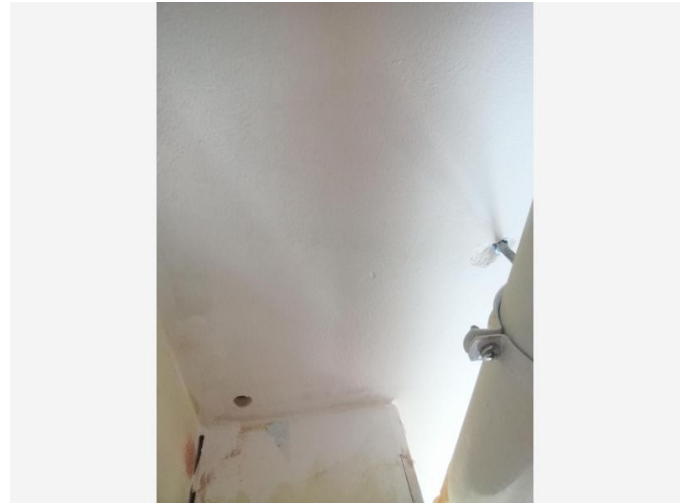
## Fiche 4: gips plafonds

Geen asbest

| # | Type | Referentie | Resultaat |
|---|---|---|---|
| 4.1 | Mengmonster | 6020376922 Gips plafonds | Geen asbest |

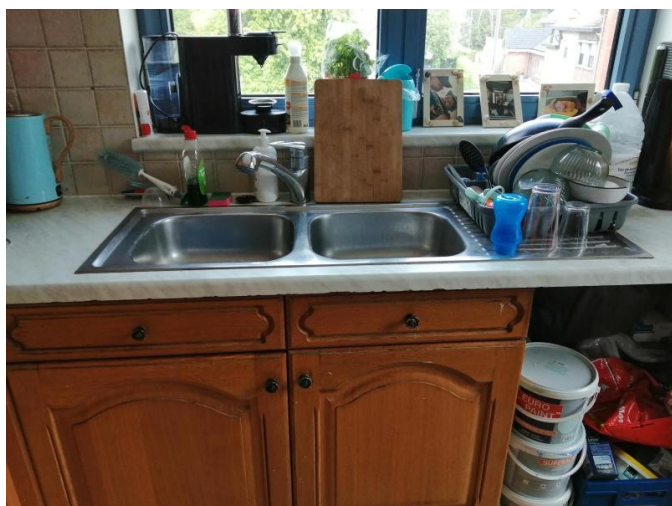
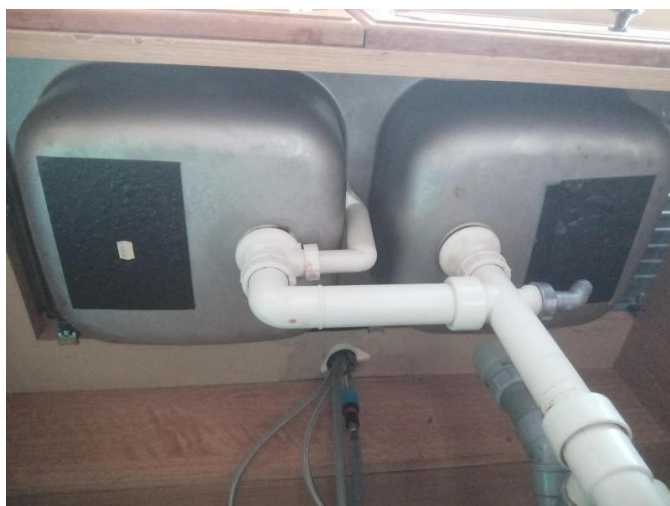
## Fiche 5: anti-bonsplaat spoeltafel

Geen asbest

| # | Type | Referentie | Resultaat |
|---|---|---|---|
| 5.1 | Puntmonster | 6020376923 Anti bonsplaat | Geen asbest |

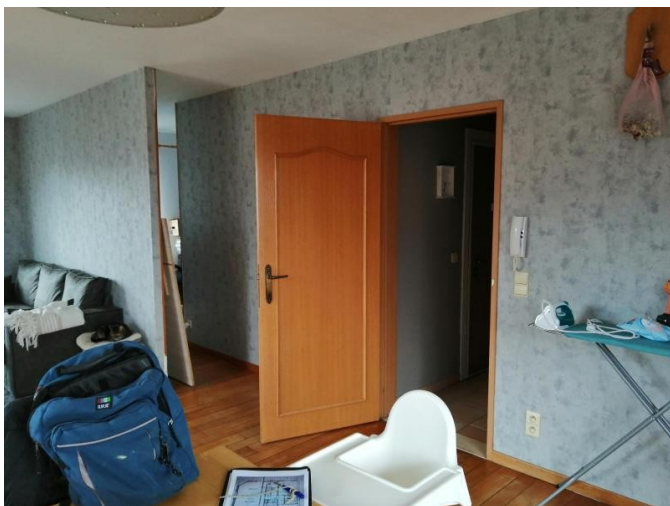
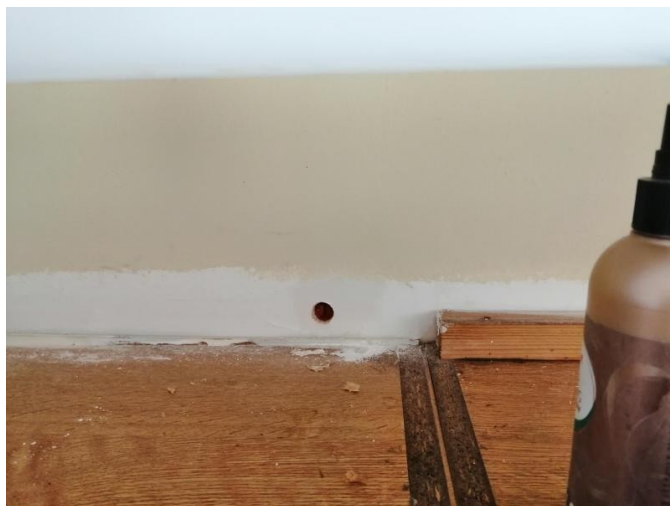
## Fiche 6: gips wanden

Geen asbest

| # | Type | Referentie | Resultaat |
|---|---|---|---|
| 6.1 | Mengmonster | 6020376921 Gips wanden | Geen asbest |

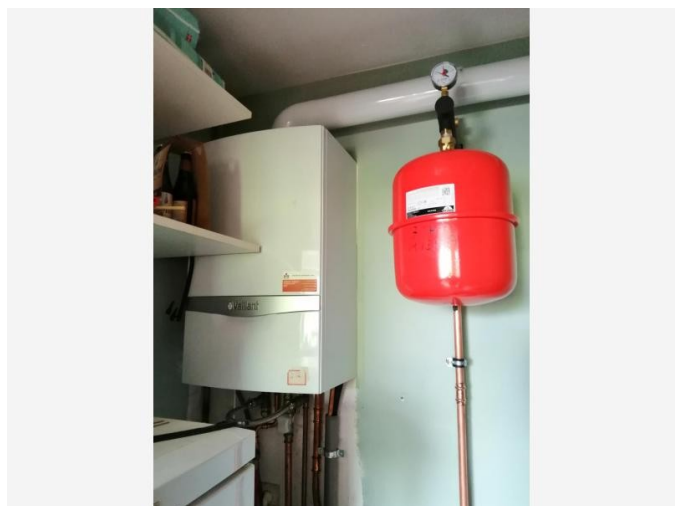
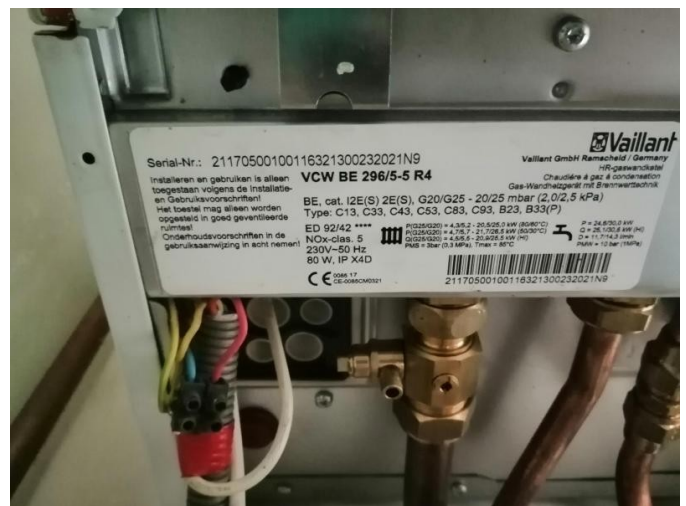
### Fiche 7: CV-ketel & pakkingen

| Beschrijving | Notitie | Terug te vinden op plannen |
|---|---|---|
| Fiche 7: CV-ketel & pakkingen | bouwjaar installatie 2017 | Plan 1.1: grondplan appartement |

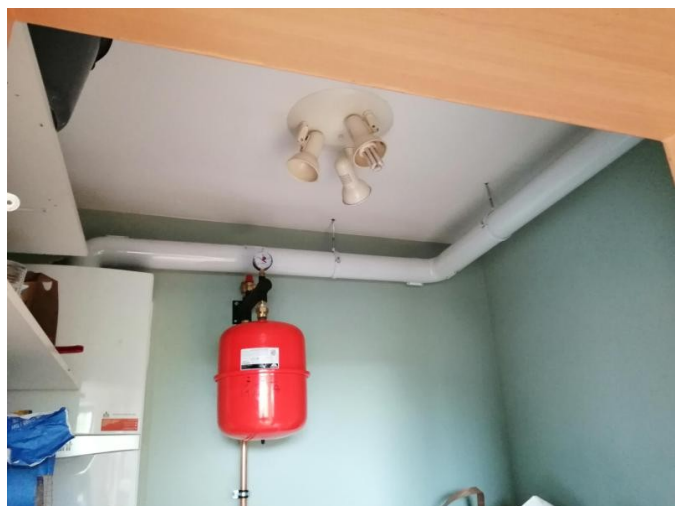
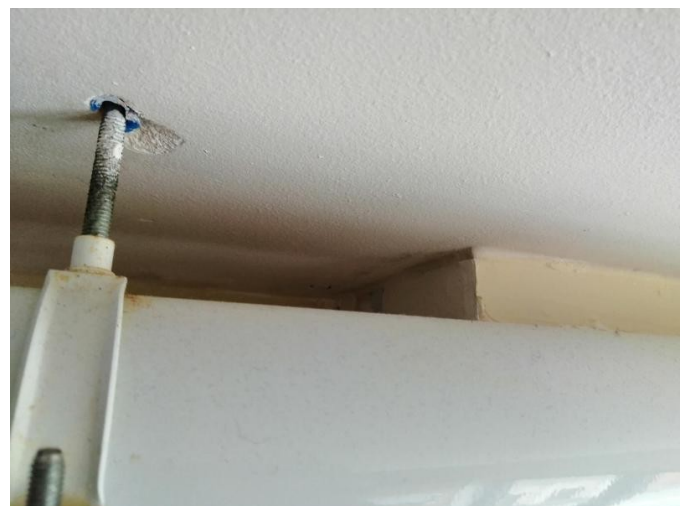
### Fiche 8: rookgaskanaal

| Beschrijving | Notitie | Terug te vinden op plannen |
|---|---|---|
| Fiche 8: rookgaskanaal | concentrische buis (tbv condencerende ketel)<br>met rechtstreekse dakdoorvoer | Plan 1.1: grondplan appartement |

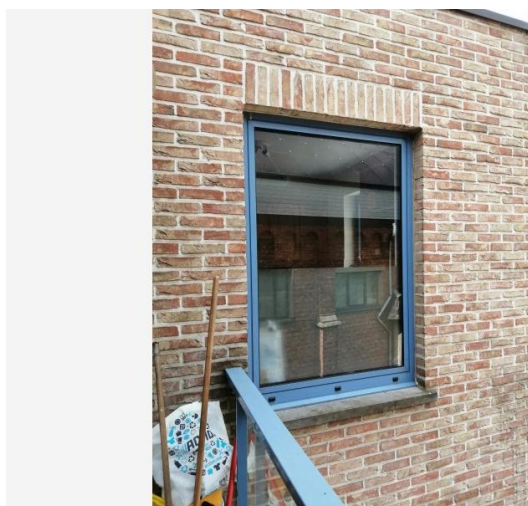
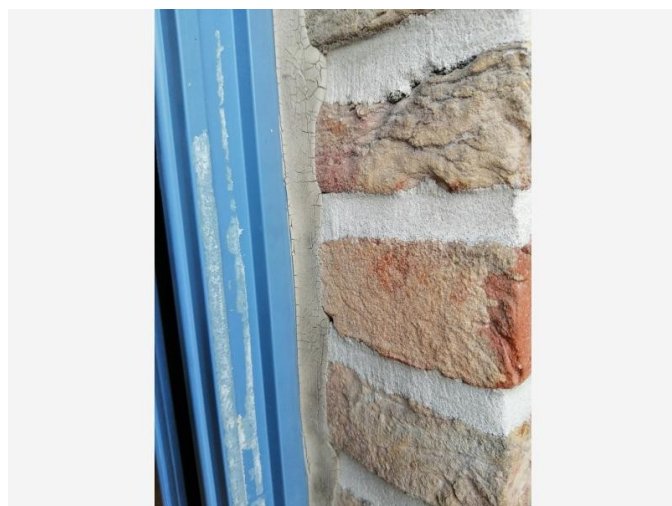
## Fiche 9: afdichtingskit buitenschrijnwerk

| Beschrijving | Notitie | Terug te vinden op plannen |
|---|---|---|
| Fiche 9: afdichtingskit<br>buitenschrijnwerk | algemeen gebruik van siliconen | Plan 1.1: grondplan appartement |
