Asbestinventarisatetest

Brugseweg 68, 8900 Ieper

Attestnummer : 20240710-000011.000

Uitgegeven op : 10.07.2024

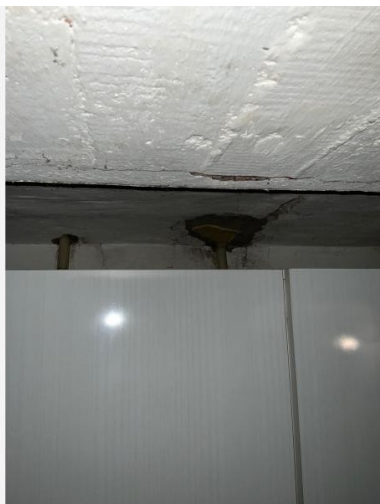
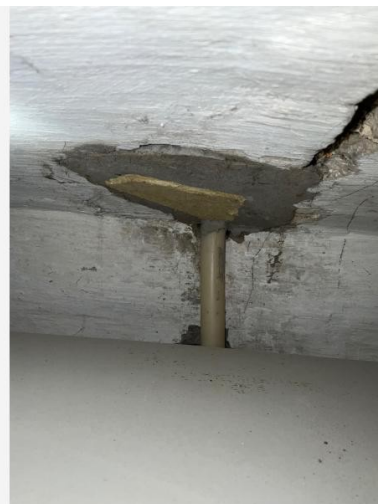
Eindbeoordeling materiaalrisico	Hoog materiaalrisico en/of hoge kans op vezelvrijgave
---------------------------------	---

Gebondenheid	Categorie 1: hechtgebonden in oorsprong
Asbestsoort (vezeltype)	Crocidoliet aanwezig
Asbestconcentratie	Laag (< 50%)
Afschermingsgraad van het gehele materiaal	Geheel of deels (ook) vrij aan de binnenlucht
Toestand van het materiaal	Matig beschadigd, matig verweerd

Beschrijving	Rest menuiserie verloren bekisting
Omgeving	Binnen
Primaire drager	Plafond
Asbestmateriaal	Verloren bekisting - Plaat
Bindmiddel van asbestmateriaal	Cement
Gebondenheid op basis van bindmiddel	Hecht
Hoeveelheid (oppervlakte - aantal)	<ul style="list-style-type: none">• 0,10 m² - 1 stuk
Totale oppervlakte	0,10 m ²
Eenvoudig bereikbaar	Ja
Bevestigingswijze	<ul style="list-style-type: none">• Verlijmd, ingegoten, versmeerd
Identificatiemethode	Vaststelling zonder monsternamen
Destructieve handeling voor identificatie	Nee
Opmerking	In de kelder werd een klein restje menuiserie gebruikt als verloren bekisting bij het dichtmaken van een gat in het plafond.

Dringend verwijderen

- Verwijder dit asbestmateriaal zo snel mogelijk. Volg de toestand goed op.

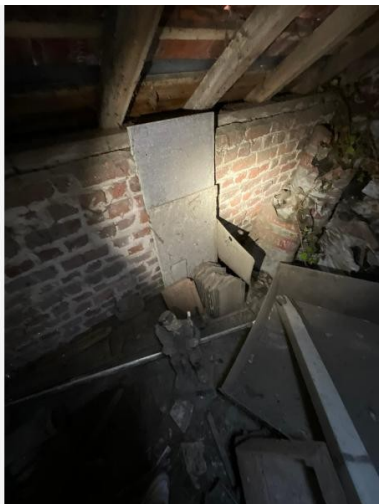
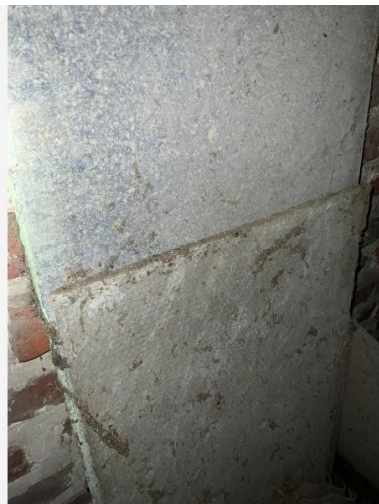
Beschrijving	Resten plaatmateriaal
Type afvalstof	Betreft stock-voorraad of gedemonteerde asbestmaterialen
Aanwezige resten	Geen resten aanwezig
Omgeving	Binnen
Primaire drager	Vloer
Asbestmaterialen	<ul style="list-style-type: none">Plaat, paneel, tablet - Generiek
Bindmiddel van asbestmateriaal	Cement
Gebondenheid op basis van bindmiddel	Hecht
Hoeveelheid (gewicht - aantal)	<ul style="list-style-type: none">5,00 kg - 1 stuk
Totaal gewicht	5,00 kg
Eenvoudig bereikbaar	Ja
Identificatiemethode	Vaststelling zonder monsternamen
Opmerking	Op de zolder van de stalling staan 2 resten plaatmateriaal gestapeld tegen de muur.

Dringend verwijderen

- Verwijder het asbestafval.

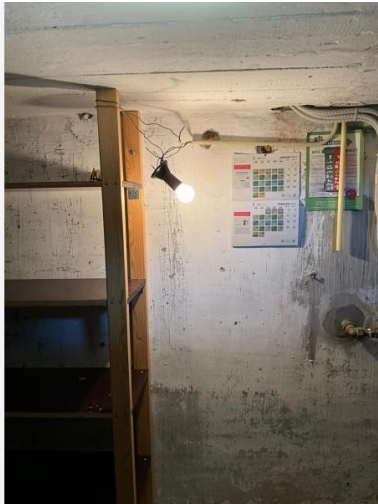
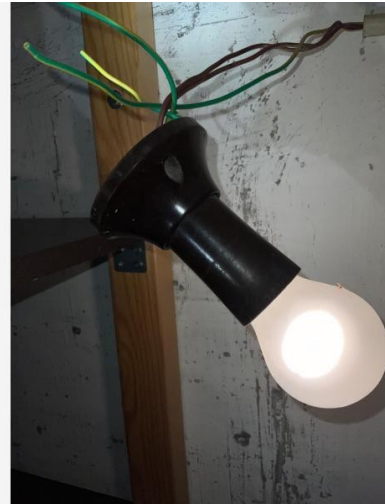
Eindbeoordeling materiaalrisico	Verhoogd materiaalrisico en/of verhoogde kans op vezelvrijgave
---------------------------------	--

Gebondenheid	Categorie 1: hechtgebonden in oorsprong
Asbestsoort (vezeltype)	Crocidoliet aanwezig
Asbestconcentratie	Laag (< 50%)
Afschermingsgraad van het gehele materiaal	Geheel of deels (ook) vrij aan de binnenlucht
Toestand van het materiaal	Licht beschadigd, licht verweerd. Intact materiaal type Pical – asbestboard of categorie III 'gebondenheid'

Beschrijving	Bakeliet componenten
Omgeving	Binnen
Primaire drager	Communicatie en elektrische infrastructuur en uitrusting
Asbestmateriaal	Plaat, paneel, tablet - Type Bakeliet
Bindmiddel van asbestmateriaal	Kunststof of -hars
Gebondenheid op basis van bindmiddel	Hecht
Hoeveelheid (oppervlakte - dikte - aantal)	• 1,00 m ² - 0,20 cm - 1 stuk
Totaal volume	0,002 m ³
Eenvoudig bereikbaar	Ja
Bevestigingswijze	• Geschroefd
Identificatiemethode	Vaststelling zonder monsternamen
Destructieve handeling voor identificatie	Nee
Opmerking	Op verschillende plaatsen werden bakeliet toepassingen aangetroffen: Lampfitting in kelder, tellers in inkomhal, verdeelbakje boven voordeur (geschilderd). Lichtschakelaar en lampfitting stalling vooraan, schakelaar stalling achteraan, schakelaar, lampfitting en verdeelbakje stalling kant tuin

Verwijderen

- Verwijder dit asbestmateriaal zo snel mogelijk. Volg de toestand goed op.

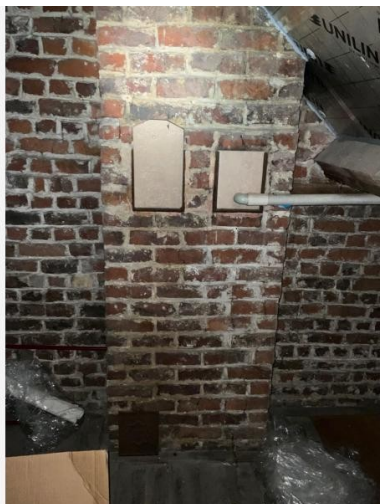
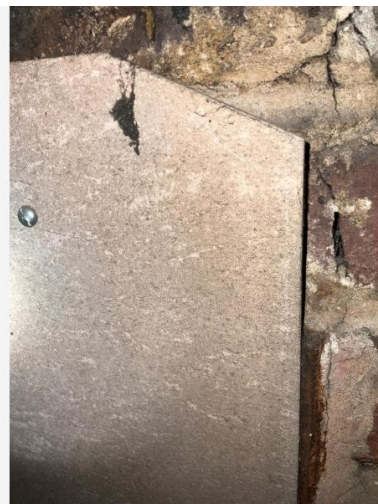
Eindbeoordeling materiaalrisico	Verhoogd materiaalrisico en/of verhoogde kans op vezelvrijgave
---------------------------------	--

Gebondenheid	Categorie 1: hechtgebonden in oorsprong
Asbestsoort (vezeltype)	Crocidoliet aanwezig
Asbestconcentratie	Laag (< 50%)
Afschermingsgraad van het gehele materiaal	Geheel of deels (ook) vrij aan de binnenlucht
Toestand van het materiaal	Licht beschadigd, licht verweerd. Intact materiaal type Pical – asbestboard of categorie III 'gebondenheid'

Beschrijving	2 roetschuiven zolder
Omgeving	Binnen
Primaire drager	Schacht-koker (technisch)
Asbestmateriaal	Plaat, paneel, tablet - Generiek
Bindmiddel van asbestmateriaal	Cement
Gebondenheid op basis van bindmiddel	Hecht
Hoeveelheid (oppervlakte - dikte - aantal)	<ul style="list-style-type: none">• 0,10 m² - 0,32 cm - 2 stuks
Totaal volume	< 0,001 m ³
Eenvoudig bereikbaar	Ja
Bevestigingswijze	<ul style="list-style-type: none">• Los (al dan niet bedekt)
Identificatiemethode	Vaststelling zonder monsternamen
Destructieve handeling voor identificatie	Nee
Opmerking	Op de zolder is aan een van de schouwen op 2 plaatsen een stuk asbestcement gebruikt als roetschuif.

Verwijderen

- Verwijder dit asbestmateriaal zo snel mogelijk. Volg de toestand goed op.

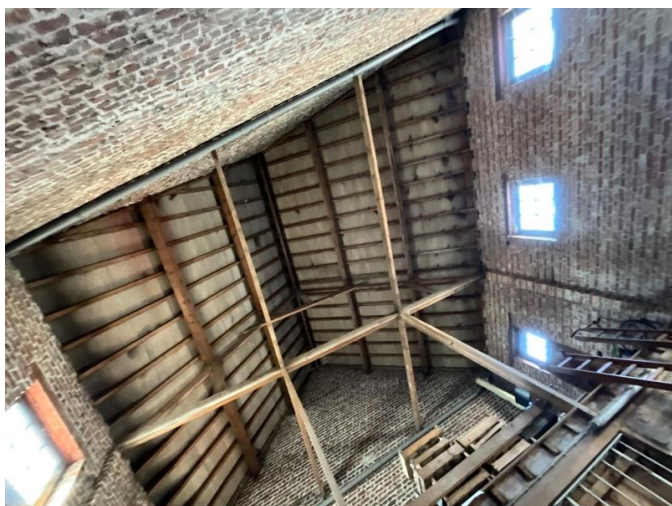
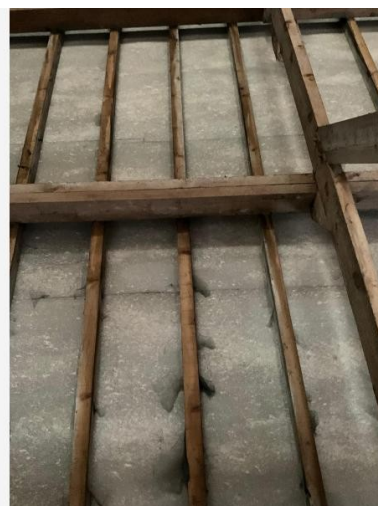
Eindbeoordeling materiaalrisico	Verhoogd materiaalrisico en/of verhoogde kans op vezelvrijgave
---------------------------------	--

Gebondenheid	Categorie 1: hechtgebonden in oorsprong
Asbestsoort (vezeltype)	Crocidoliet aanwezig
Asbestconcentratie	Laag (< 50%)
Afschermingsgraad van het gehele materiaal	Geheel of deels (ook) vrij aan de binnenlucht
Toestand van het materiaal	Licht beschadigd, licht verweerd. Intact materiaal type Pical – asbestboard of categorie III 'gebondenheid'

Beschrijving	Menuiserite onderdak schuur
Omgeving	Binnen
Primaire drager	Schuin dak
Asbestmateriaal	Plaat, paneel, tablet - Type Menuiserite
Bindmiddel van asbestmateriaal	Cement
Gebondenheid op basis van bindmiddel	Hecht
Hoeveelheid (oppervlakte - dikte - aantal)	<ul style="list-style-type: none">• 110,00 m² - 0,32 cm - 1 stuk
Totaal volume	0,352 m ³
Eenvoudig bereikbaar	Nee <ul style="list-style-type: none">• Het asbestmateriaal is bedekt (uitgezonderd laag verf, coating, behang, kunststof, textiel) en het wegnemen van het bedekkende materiaal kan niet zonder het bedekkende materiaal te beschadigen.
Bevestigingswijze	<ul style="list-style-type: none">• Genageld, geniet
Identificatiemethode	Vaststelling zonder monstername
Destructieve handeling voor identificatie	Nee
Opmerking	Het onderdak van de schuur is bloot zichtbaar en bestaat uit grijze menuiseriteplaten.

Maatregelen nemen

- Zorg voor een veilig beheer en verwijder dit asbestmateriaal wanneer het bij werken eenvoudig bereikbaar wordt. Controleer de toestand jaarlijks op wijzigingen.

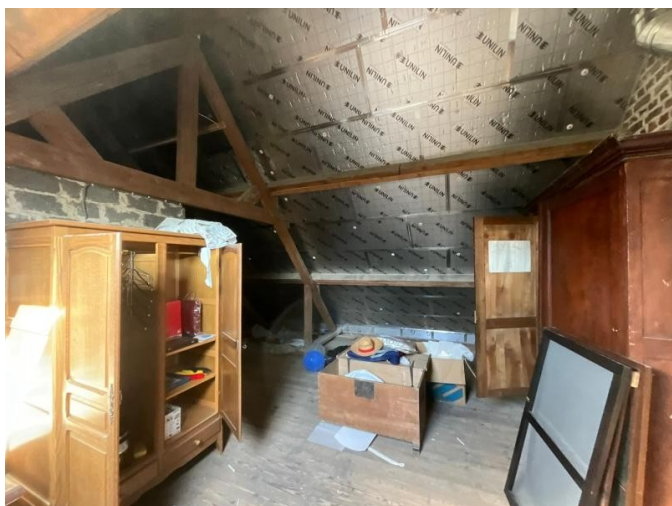
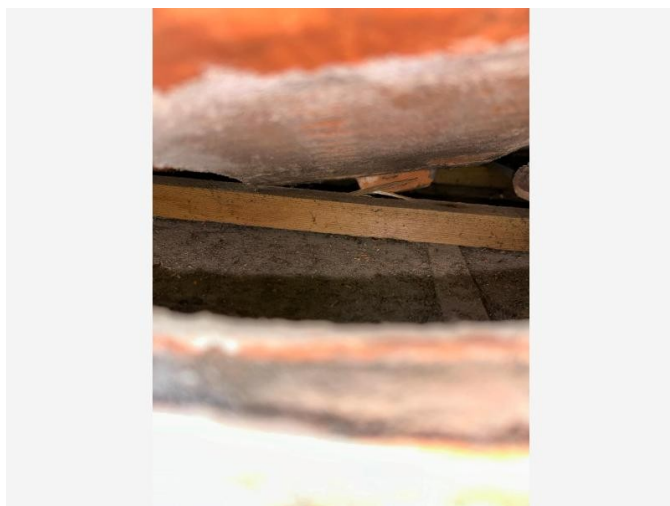
Eindbeoordeling materiaalrisico	Zeer laag materiaalrisico en/of zeer lage kans op vezelvrijgave
Opmerking	Het onderdak is volledig stootvast geïsoleerd.

Gebondenheid	Categorie 1: hechtgebonden in oorsprong
Asbestsoort (vezeltype)	Crocidoliet aanwezig
Asbestconcentratie	Laag (< 50%)
Afschermingsgraad van het gehele materiaal	Stootvaste afscherming of omkasting
Toestand van het materiaal	Licht beschadigd, licht verweerd. Intact materiaal type Pical – asbestboard of categorie III 'gebondenheid'

Beschrijving	Menuiserite onderdak woning
Omgeving	Binnen
Primaire drager	Schuin dak
Asbestmateriaal	Plaat, paneel, tablet - Type Menuiserite
Bindmiddel van asbestmateriaal	Cement
Gebondenheid op basis van bindmiddel	Hecht
Hoeveelheid (oppervlakte - dikte - aantal)	<ul style="list-style-type: none">• 210,00 m² - 0,32 cm - 1 stuk
Totaal volume	0,672 m ³
Eenvoudig bereikbaar	Nee <ul style="list-style-type: none">• Het asbestmateriaal is bedekt (uitgezonderd laag verf, coating, behang, kunststof, textiel) en het wegnemen van het bedekkende materiaal kan niet zonder het bedekkende materiaal te beschadigen.
Bevestigingswijze	<ul style="list-style-type: none">• Genageld, geniet
Identificatiemethode	Vaststelling zonder monstername
Destructieve handeling voor identificatie	Nee
Opmerking	Het onderdak van de woning is volledig afgewerkt met harde isolatie. Het onderdak is enkel zichtbaar door een dakpan op te tillen. Daar is te zien dat het over grijze menuiserite gaat net zoals het onderdak van de schuur.

Zorgvuldig beheren

- Zorg voor een veilig beheer en verwijder dit asbestmateriaal wanneer het bij werken eenvoudig bereikbaar wordt. Controleer de toestand jaarlijks op wijzigingen.

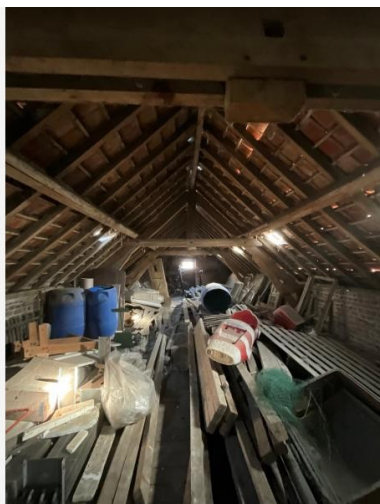
De zolder van de stalling is niet voorzien van een onderdak. Het betreffen enkel dakpannen op het gebinte.

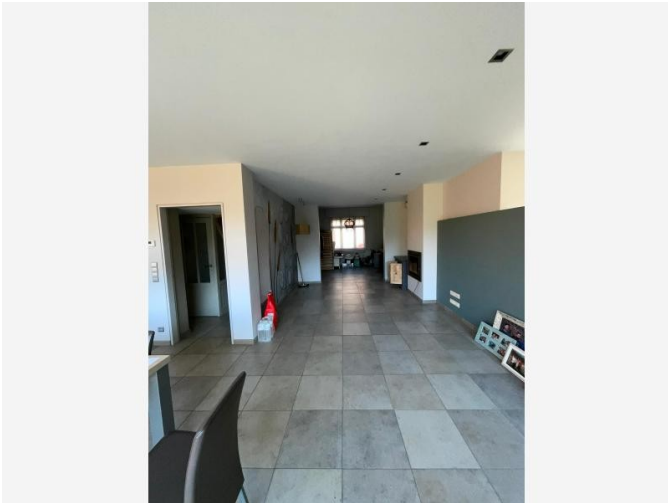
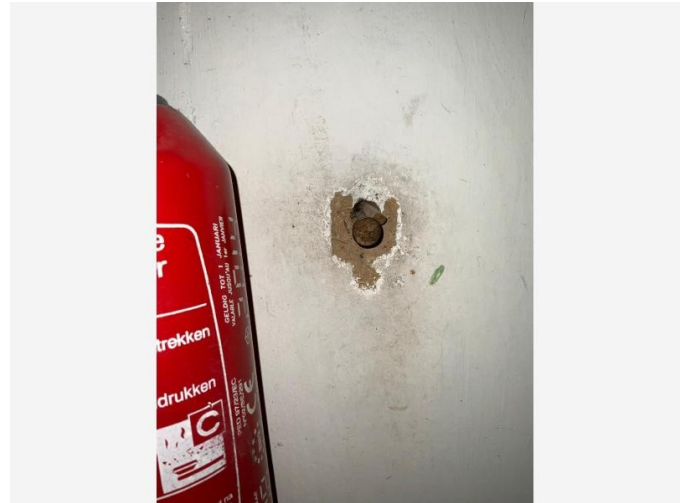
Fiche 12: Wandpleister

Geen asbest

Beschrijving	Wandpleister
Omgeving	Binnen
Primaire drager	Binnenwand
Bindmiddel van materiaal	Gips - kalk
Gebondenheid op basis van bindmiddel	Niet-hechtgebonden
Hoeveelheid (oppervlakte - dikte - aantal)	• 250,00 m ² - 2,00 cm - 1 stuk
Totaal volume	5,00 m ³
Identificatiemethode	Vaststelling met monsternamen
Destructieve handeling voor identificatie	Nee
Opmerking	Doorheen de woning werd wandpleister aangetroffen. Er werd een mengstaal genomen op de volgende plaatsen: Traphal naar kelder, keuken in hoek van aanrecht, rest pleisterwerk op wand zolder

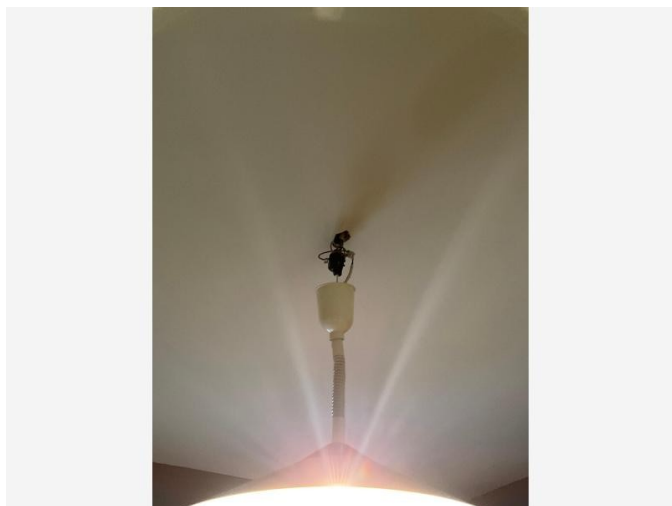
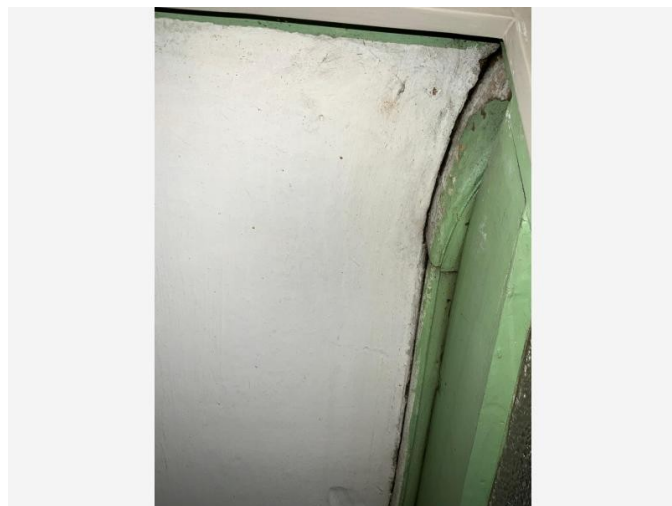
Beschrijving	Plafondpleister
Omgeving	Binnen
Primaire drager	Plafond
Bindmiddel van materiaal	Gips - kalk
Gebondenheid op basis van bindmiddel	Niet-hechtgebonden
Hoeveelheid (oppervlakte - dikte - aantal)	• 35,00 m ² - 2,00 cm - 1 stuk
Totaal volume	0,70 m ³
Identificatiemethode	Vaststelling met monstername
Destructieve handeling voor identificatie	Nee
Opmerking	Op het gelijkvloers werd plafondpleister aangetroffen in de inkom, traphal naar kelder, naaikamer en wasplaats. Er werd een mengstaal genomen op de volgende plaatsen: Onderkant trap naar verdieping in keldertraphal, aan lamp naaikamer, inkomhal laag stuk aan deur naar kelder

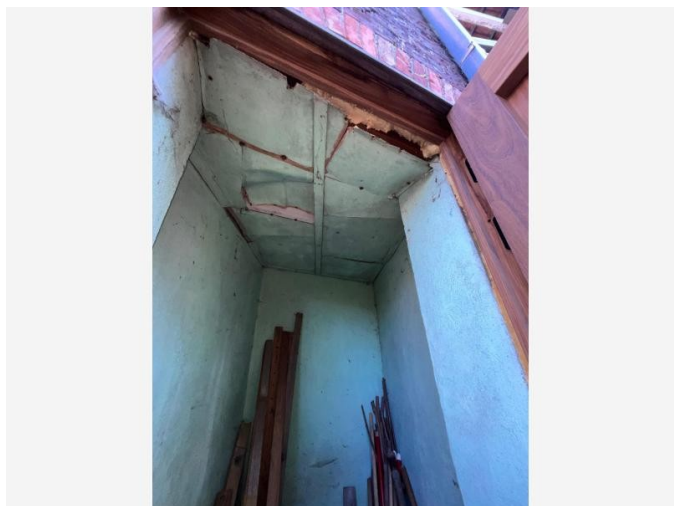
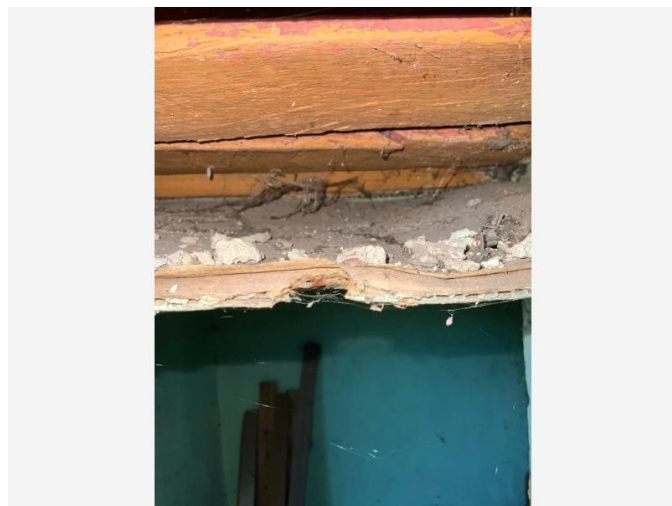
Beschrijving	Isolatiekarton kleine bergruimte kant tuin
Omgeving	Binnen
Primaire drager	Plafond
Bindmiddel van materiaal	Karton - papier - viltachtig
Gebondenheid op basis van bindmiddel	Niet-hechtgebonden
Hoeveelheid (gewicht - aantal)	<ul style="list-style-type: none">• 2,00 kg - 1 stuk
Totaal gewicht	2,00 kg
Identificatiemethode	Vaststelling met monstername
Destructieve handeling voor identificatie	Nee
Opmerking	Aan het plafond van de kleine bergruimte/voormalig toilet van de schuur is isolatiekarton aangebracht. Er werd een staal genomen aan een loshangend stuk.
