Asbestinventarisatetest

Schuttershof 12, 8904 Ieper

Attestnummer : **20240926-000418.000**

Asbestveilig

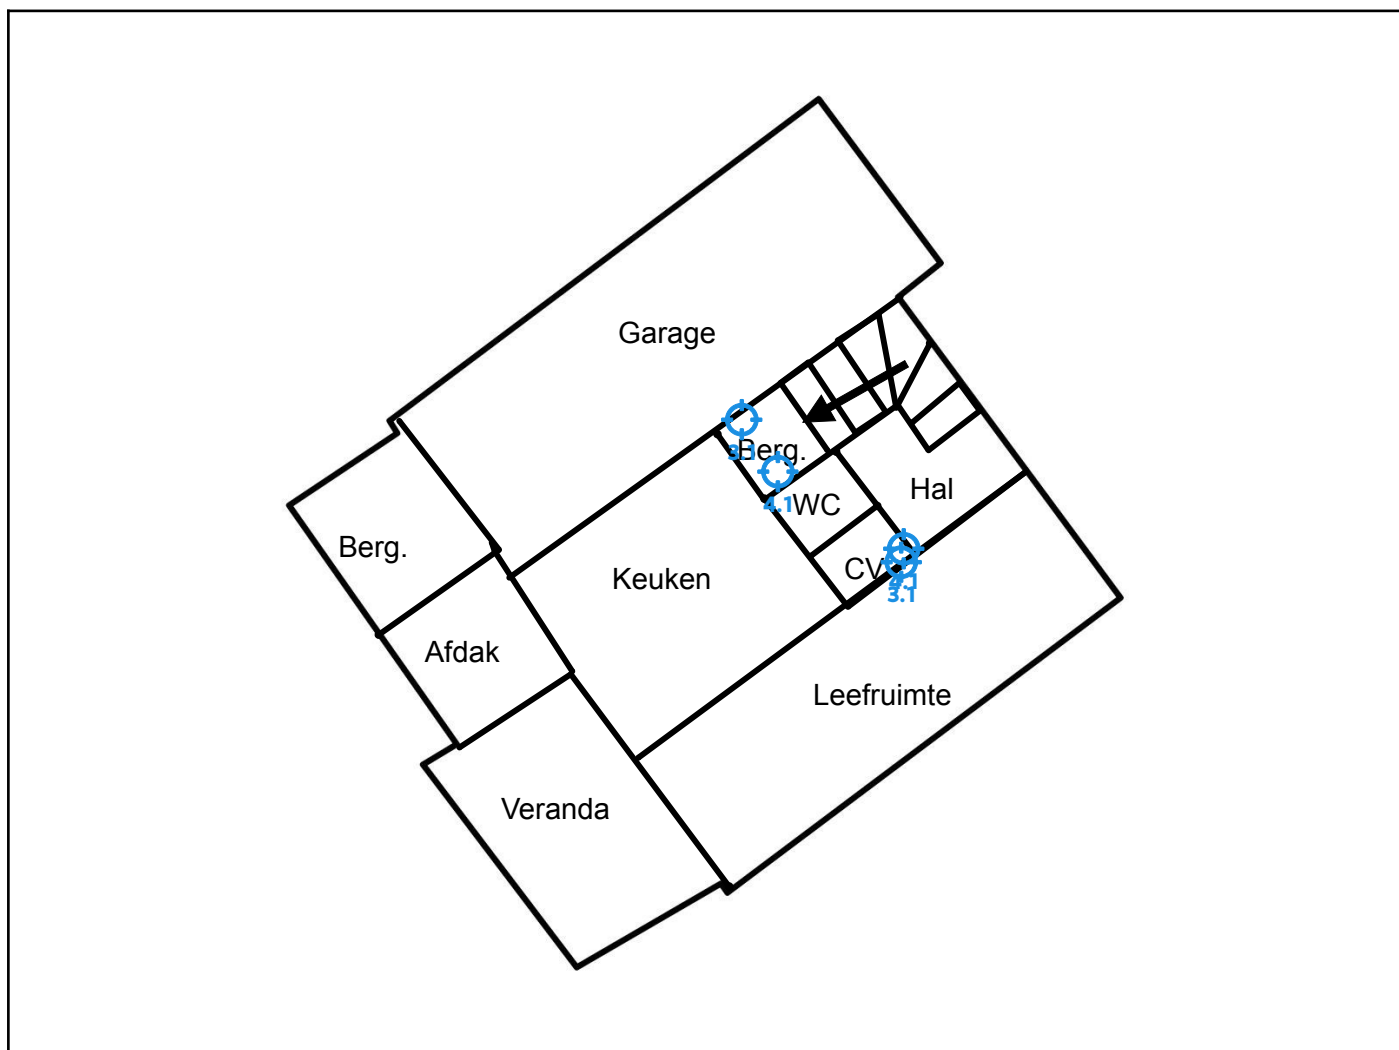
Plan 1.1: Gelijkvloers

Beschrijving	Type	Actie
3. Pleisterwerk plafonds	Geen asbest	-
3.1 Code: 02	Mengmonster	-
4. Pleisterwerk wanden	Geen asbest	-
4.1 Code: 01	Mengmonster	-

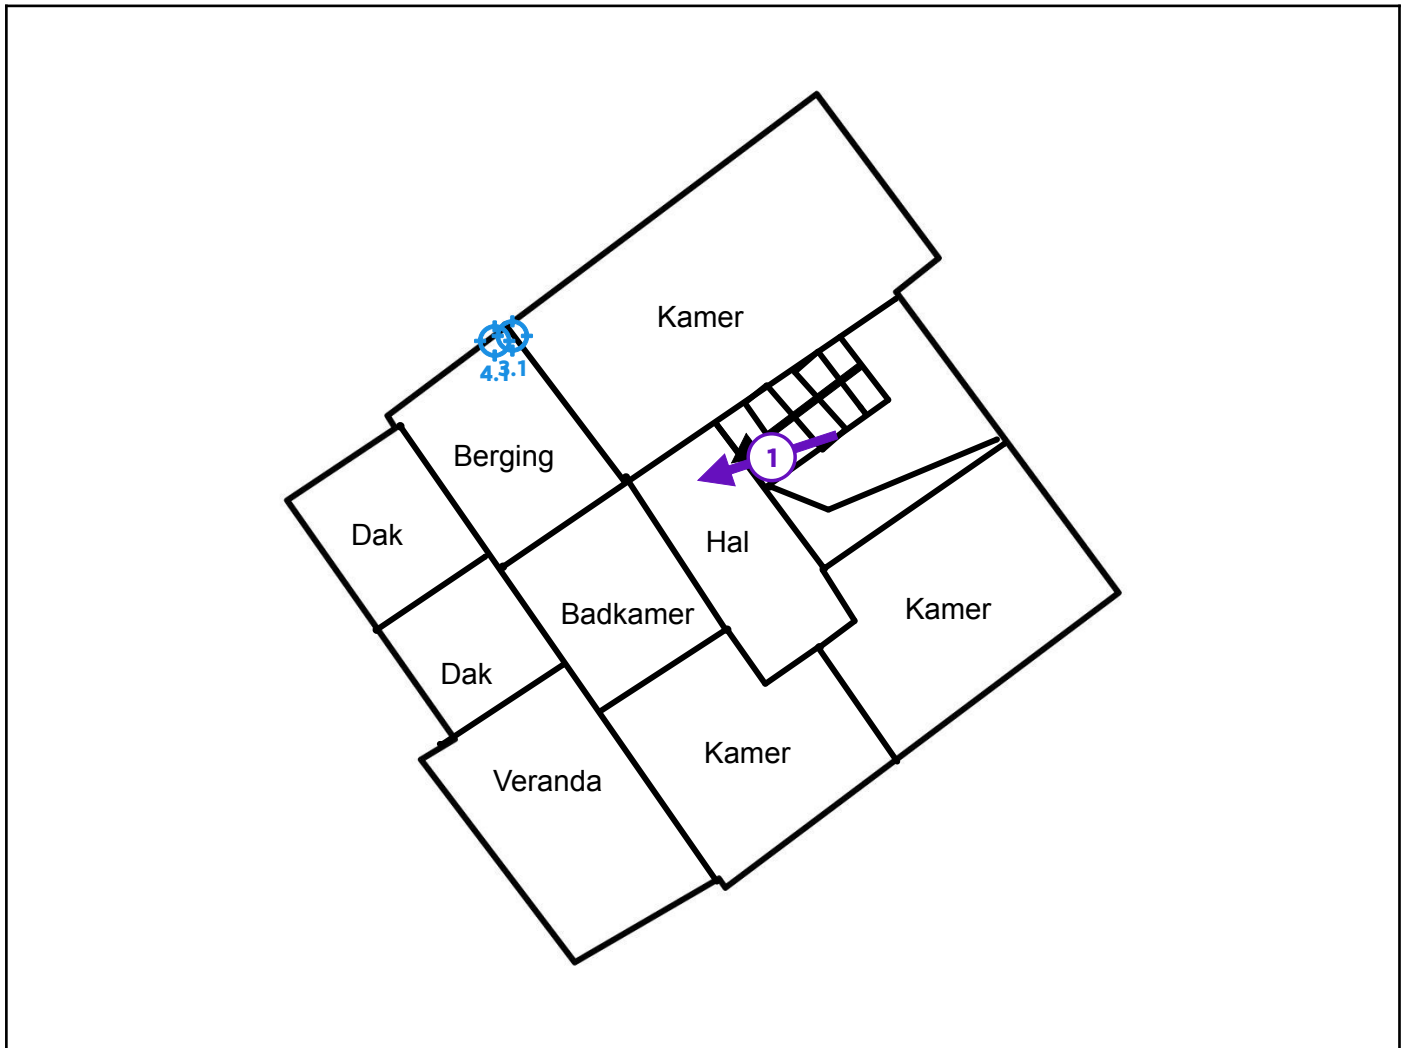
Plan 1.2: Verdieping

Beschrijving	Type	Actie
1. vloerzeil	Advies	-
3. Pleisterwerk plafonds	Geen asbest	-
3.1 Code: 02	Mengmonster	-
4. Pleisterwerk wanden	Geen asbest	-
4.1 Code: 01	Mengmonster	-

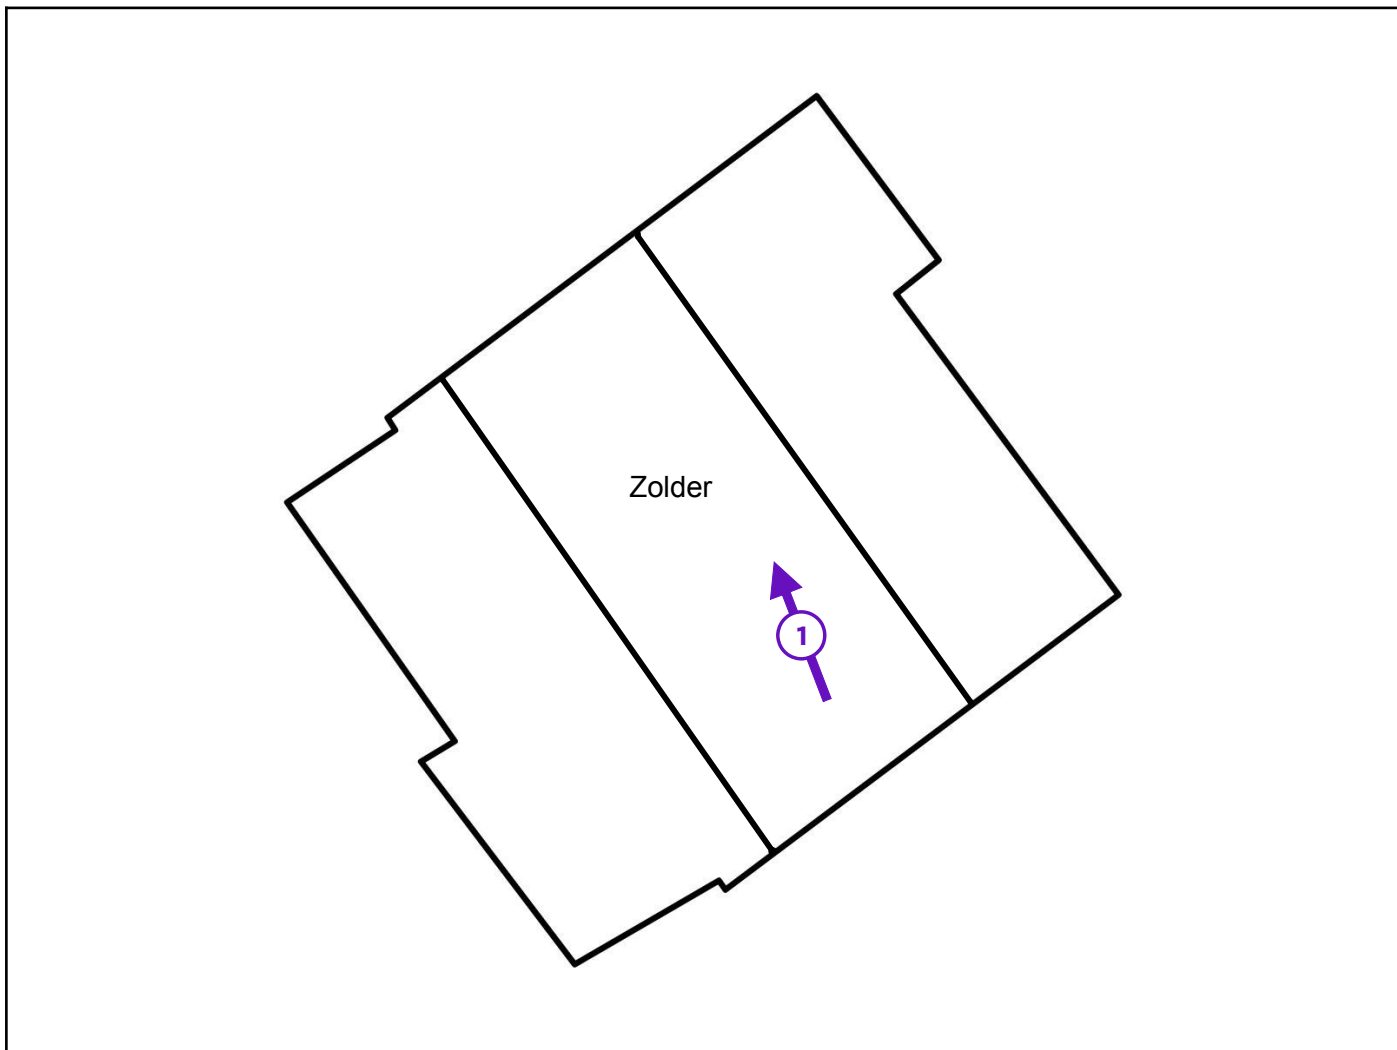
Plan 1.3: Zolder verdieping

Beschrijving	Type	Actie
1. vloerzeil	Advies	-

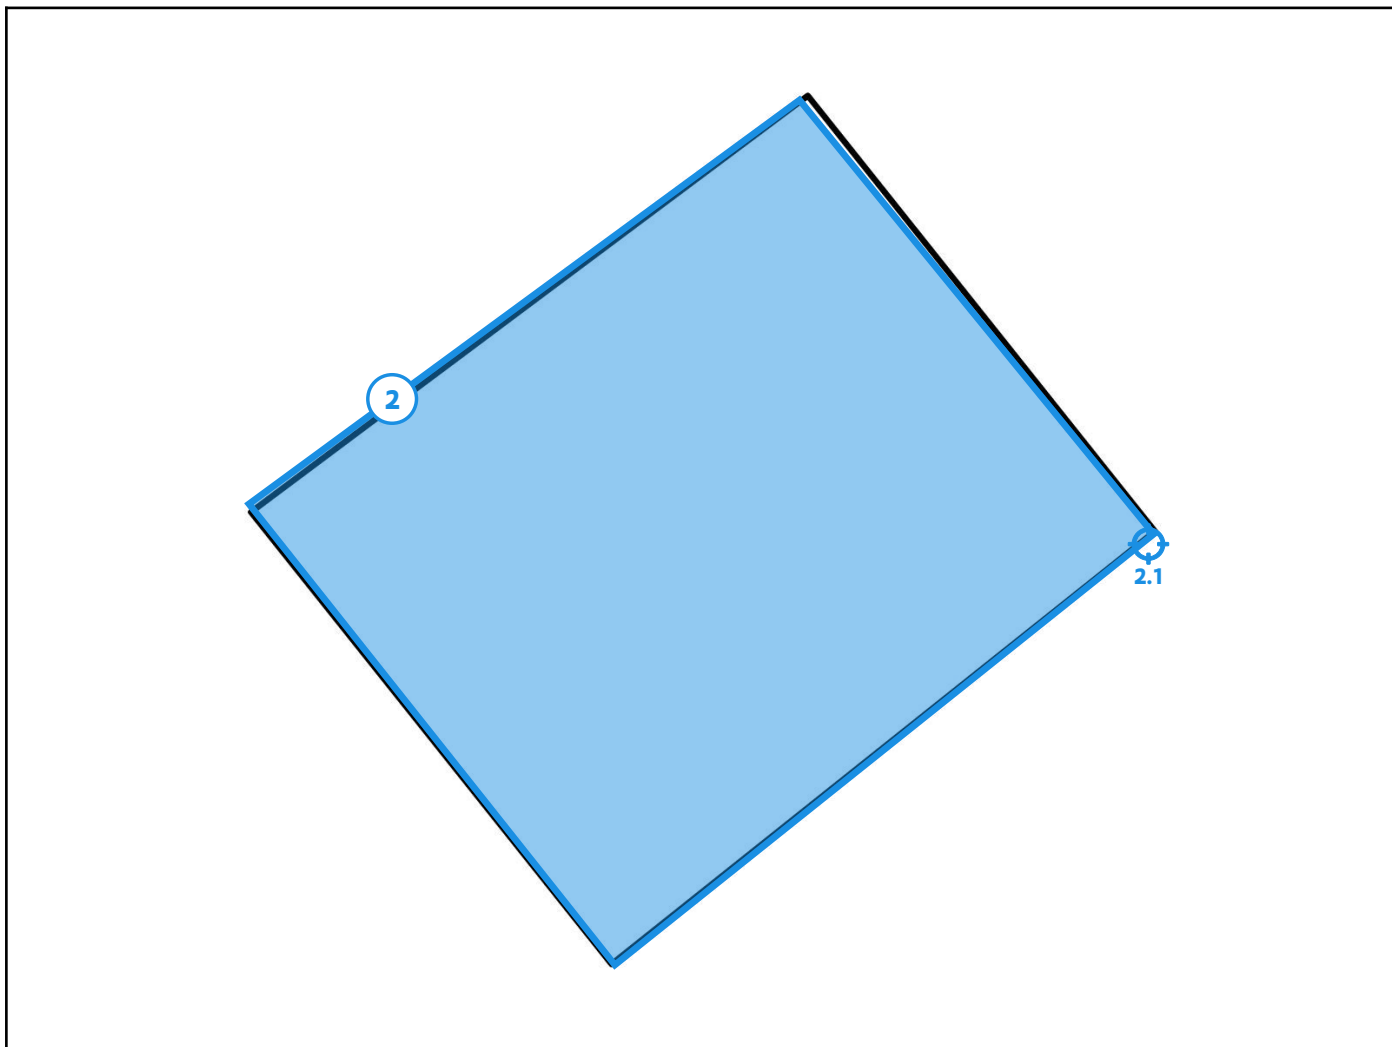
Plan 4.1: Bijgebouw plan

Beschrijving	Type	Actie
2. Golfplaten asbestvrij	Geen asbest	-
2.1 Code: 03	Puntmonster	-

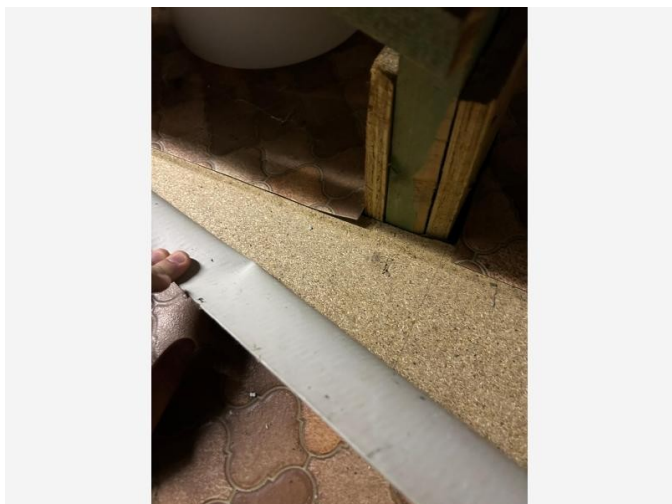
Vrije foto

Advies

Niet asbestverdacht.

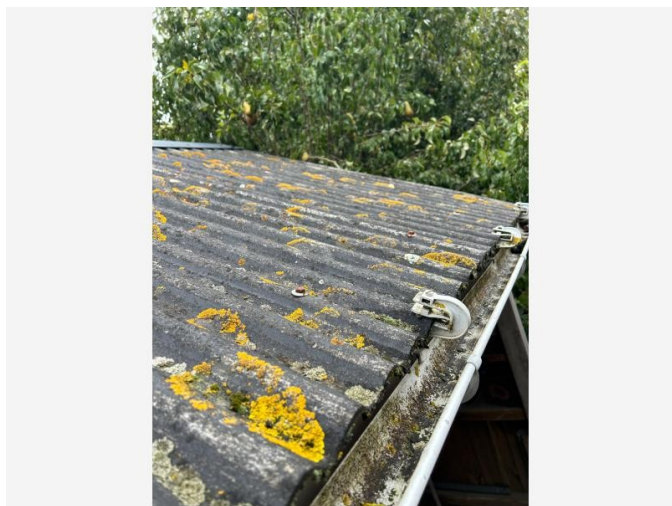
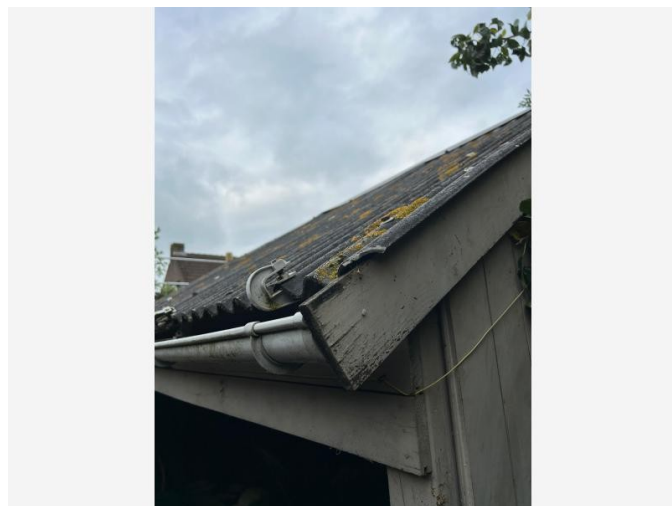
Fiche 2: Golfplaten asbestvrij

Conclusie

Geen asbest

#	Type	Referentie	Resultaat
2.1	Puntmonster	03	Geen asbest

Beschrijving	Golfplaten asbestvrij
Omgeving	Buiten
Primaire drager	Schuin dak
Bindmiddel van materiaal	Cement
Gebondenheid op basis van bindmiddel	Hecht
Hoeveelheid (oppervlakte - aantal)	• 12,00 m ² - 1 stuk
Totale oppervlakte	12,00 m ²
Identificatiemethode	Vaststelling met monstername
Destructieve handeling voor identificatie	Nee

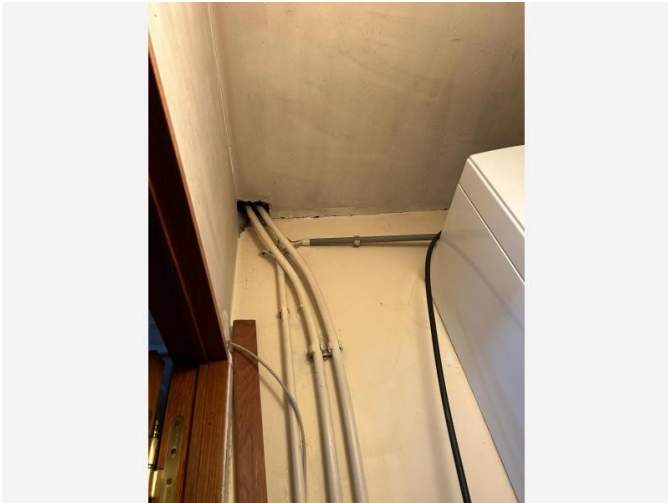
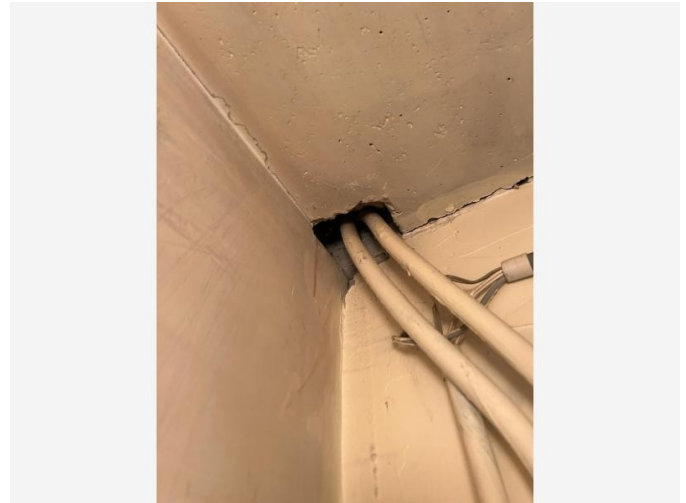
Fiche 3: Pleisterwerk plafonds

Conclusie

Geen asbest

#	Type	Referentie	Resultaat
3.1	Mengmonster	02	Geen asbest

Beschrijving	Pleisterwerk plafonds
Omgeving	Binnen
Primaire drager	Plafond
Bindmiddel van materiaal	Gips - kalk
Gebondenheid op basis van bindmiddel	Niet-hechtgebonden
Hoeveelheid (oppervlakte - dikte - aantal)	• 100,00 m ² - 1,00 cm - 1 stuk
Totaal volume	1,00 m ³
Identificatiemethode	Vaststelling met monstername
Destructieve handeling voor identificatie	Nee
Opmerking	Alle plafonds zijn bepleisterd.

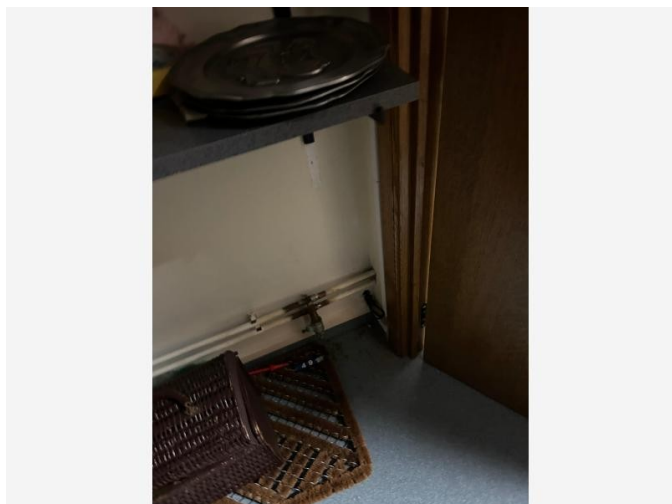
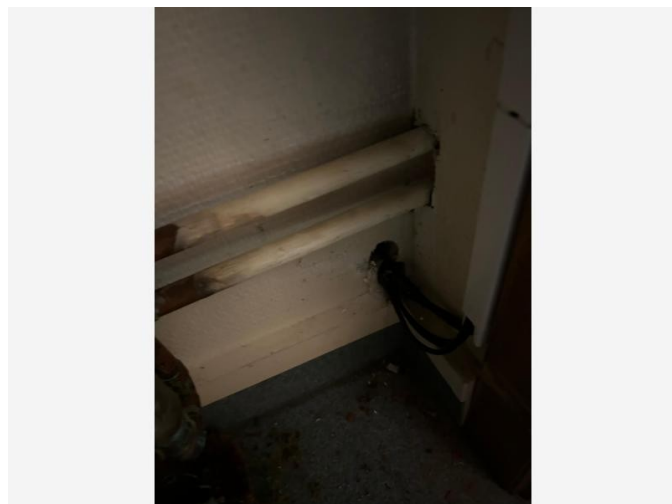
Conclusie

Geen asbest

#	Type	Referentie	Resultaat
4.1	Mengmonster	01	Geen asbest

Beschrijving	Pleisterwerk wanden
Omgeving	Binnen
Primaire drager	Binnenwand
Bindmiddel van materiaal	Gips - kalk
Gebondenheid op basis van bindmiddel	Niet-hechtgebonden
Hoeveelheid (oppervlakte - dikte - aantal)	• 1,00 m ² - 1,00 cm - 1 stuk
Totaal volume	0,01 m ³
Identificatiemethode	Vaststelling met monstername
Destructieve handeling voor identificatie	Nee
Opmerking	Alle wanden zijn bepleisterd.
