Asbestinventarisatetest

Reigerslaan 55, 8900 Ieper

Attestnummer : 20241128-000140.000

Uitgegeven op : 28.11.2024

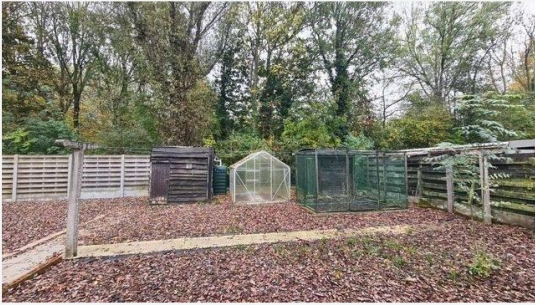
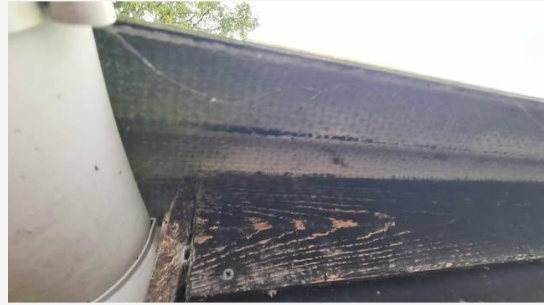
Beschrijving	Type	Actie
1. eternit golfplaat tuinhuis	Asbestmateriaal	Verwijderen

Het asbestmateriaal valt onder de mijlpaal van 2034.

Eindbeoordeling materiaalrisico	Laag materiaalrisico en/of verlaagde kans op vezelvrijgave
---------------------------------	--

Gebondenheid	Categorie 1: hechtgebonden in oorsprong
Asbestsoort (vezeltype)	Alleen chrysotiel
Asbestconcentratie	Laag (< 50%)
Afschermingsgraad van het gehele materiaal	Geheel of deels (ook) vrij aan binnenluchtstromen
Toestand van het materiaal	Onbeschadigd, niet verweerd

Beschrijving	eternit golfplaat tuinhuis
Omgeving	Buiten
Primaire drager	Schuin dak
Asbestmateriaal	Dak- en gevelbekleding - Golfplaat
Bindmiddel van asbestmateriaal	Cement
Gebondenheid op basis van bindmiddel	Hecht
Hoeveelheid (oppervlakte - aantal)	<ul style="list-style-type: none">• 15,00 m² - 1 stuk
Totale oppervlakte	15,00 m ²
Eenvoudig bereikbaar	Ja
Bevestigingswijze	<ul style="list-style-type: none">• Geschroefd
Identificatiemethode	Vaststelling zonder monstername
Destructieve handeling voor identificatie	Nee

[Verwijderen](#)

- Zorg voor een veilig beheer en verwijder dit asbestmateriaal wanneer het bij werken eenvoudig bereikbaar wordt. Controleer de toestand jaarlijks op wijzigingen.

- Eenvoudige handelingen: mag via doe-het-zelf of door werknemer(s) met opleidingsattest eenvoudige handelingen
Kan veilig weggenomen worden en naar het containerpark gebracht worden in asbestvuilniszakken mits er een FFP3 mondkap gedragen wordt

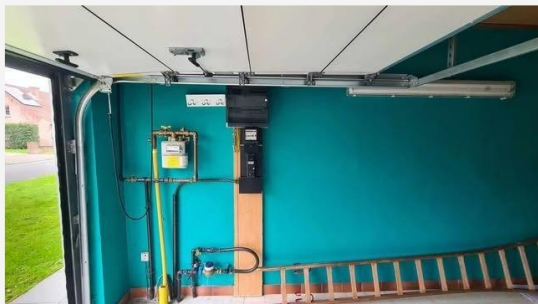
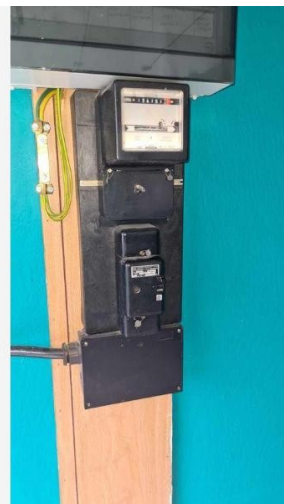
Beschrijving	Type	Actie
2. Bakeliet zekeringskast	Asbestmateriaal	Zorgvuldig beheren
4. muurplaaster	Geen asbest	-
4.1 Code: MM01	Mengmonster	-

Het asbestmateriaal valt onder de mijlpaal van 2040.

Eindbeoordeling materiaalrisico	Laag materiaalrisico en/of verlaagde kans op vezelvrijgave
---------------------------------	--

Gebondenheid	Categorie 1: hechtgebonden in oorsprong
Asbestsoort (vezeltype)	Alleen chrysotiel
Asbestconcentratie	Laag (< 50%)
Afschermingsgraad van het gehele materiaal	Geheel of deels (ook) vrij aan binnenluchtstromen
Toestand van het materiaal	Onbeschadigd, niet verweerd

Beschrijving	Bakeliet zekeringskast
Omgeving	Binnen
Primaire drager	Communicatie en elektrische infrastructuur en uitrusting
Asbestmateriaal	Plaat, paneel, tablet - Type Bakeliet
Bindmiddel van asbestmateriaal	Kunststof of -hars
Gebondenheid op basis van bindmiddel	Hecht
Hoeveelheid (oppervlakte - dikte - aantal)	• 0,25 m ² - 1,00 cm - 1 stuk
Totaal volume	0,003 m ³
Eenvoudig bereikbaar	Ja
Bevestigingswijze	• Geschroefd
Identificatiemethode	Vaststelling zonder monstername
Destructieve handeling voor identificatie	Nee

Zorgvuldig beheren

- Zorg voor een veilig beheer en verwijder dit asbestmateriaal wanneer het bij werken eenvoudig bereikbaar wordt. Controleer de toestand jaarlijks op wijzigingen.

- Eenvoudige handelingen: mag via doe-het-zelf of door werknemer(s) met opleidingsattest eenvoudige handelingen
Kan weggehaald worden zonder dat er asbest aan de lucht vrij komt

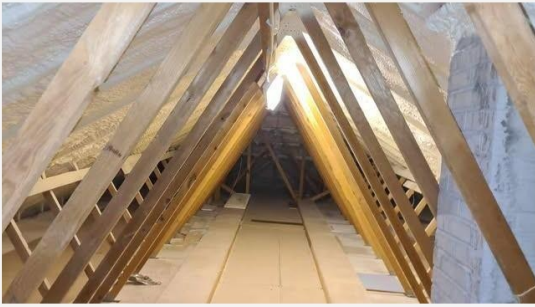
Situeringsfoto

Beschrijving	Type	Actie
3. Onderdak	Beperking	-

Permanente beperking

Reden: Het te onderzoeken materiaal situeert zich hoger dan 3,50 m te rekenen vanaf een veilige ondergrond

Uitleg van de asbestdeskundige: Onderkant is volledig afgewerkt met isolatie het onderdak kan niet gecontroleerd worden

(Asbest)materiaal	Plaat, paneel, tablet - Type Menuiserite
Karakterisatie	Asbest (verdacht)
Primaire drager	Schuin dak

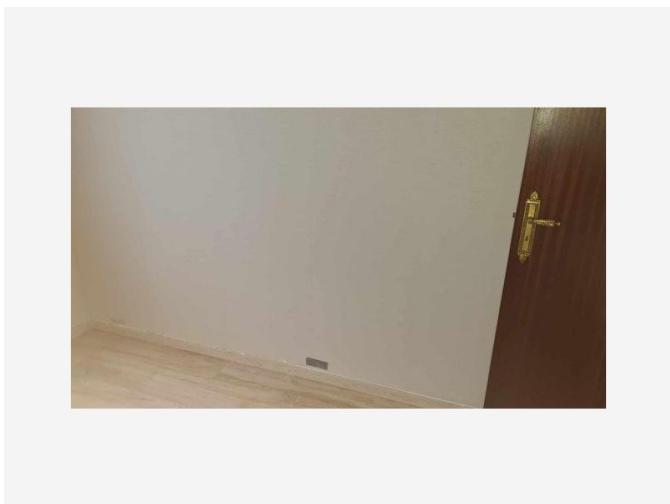
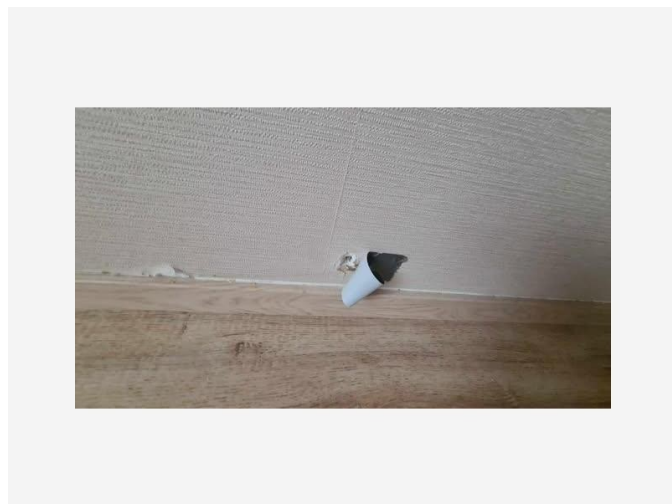
Fiche 4: muurplaaster

Geen asbest

#	Type	Referentie	Resultaat
4.1	Mengmonster	MM01	Geen asbest

Beschrijving	muurplaster
Omgeving	Binnen
Primaire drager	Binnenwand
Bindmiddel van materiaal	Gips - kalk
Gebondenheid op basis van bindmiddel	Niet-hechtgebonden
Hoeveelheid (oppervlakte - dikte - aantal)	• 100,00 m ² - 1,00 cm - 1 stuk
Totaal volume	1,00 m ³
Identificatiemethode	Vaststelling met monstername
Destructieve handeling voor identificatie	Nee
