# Asbestinventarisatetest

Klijtestraat 9, 8906 Ieper

Attestnummer : 20260212-000375.000

Uitgegeven op : 12.02.2026

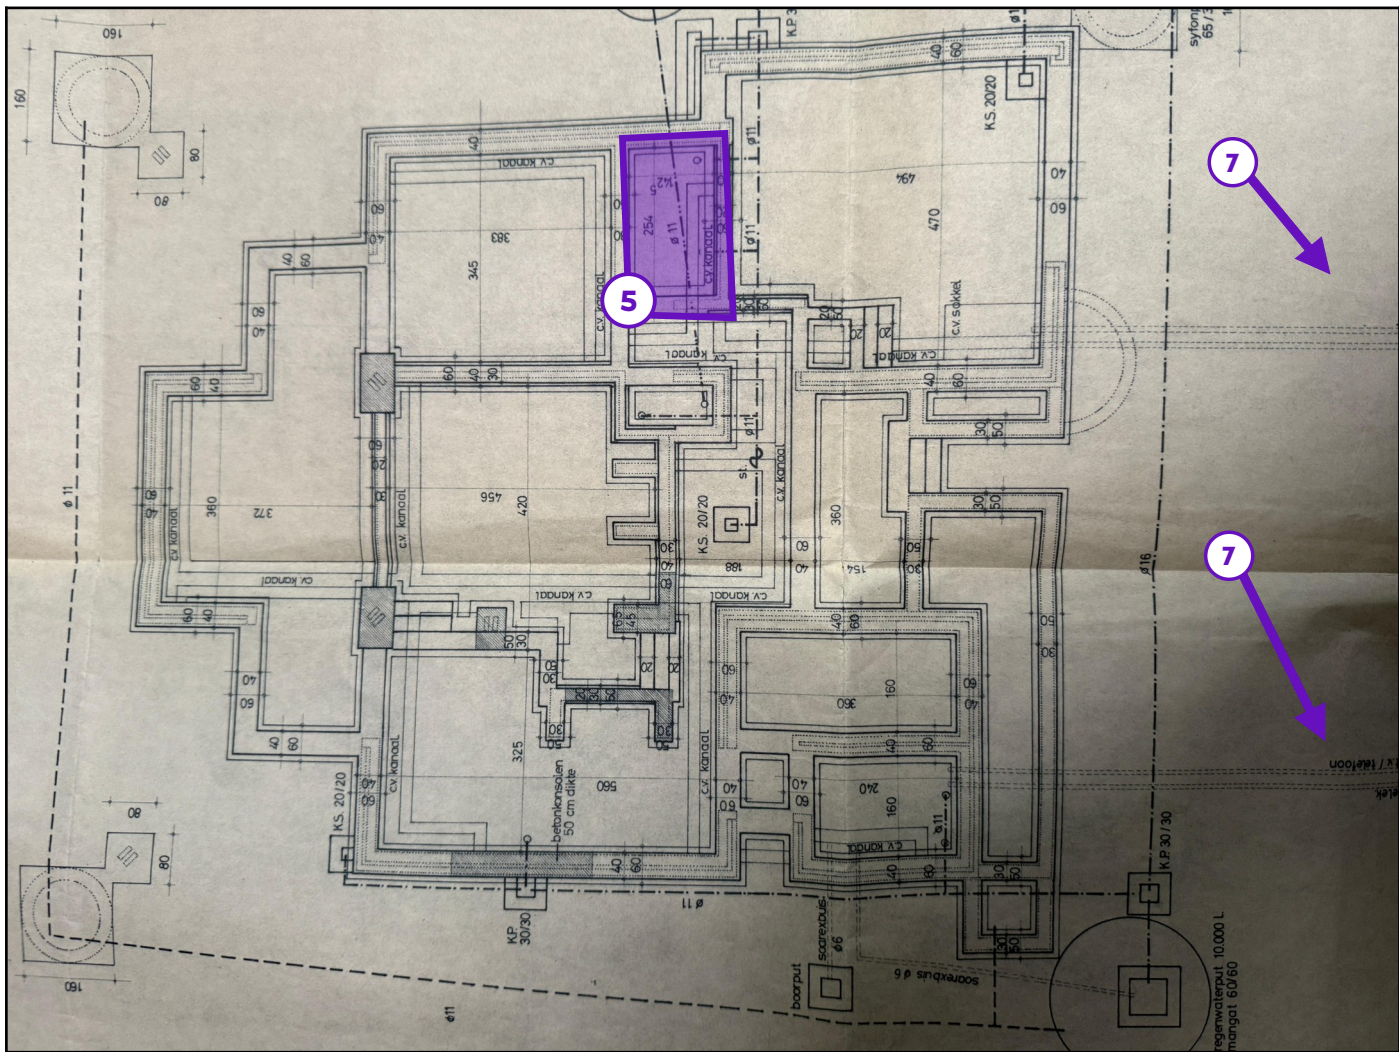
# Plan 1.1: Funderingsplan

Beschrijving	Type	Actie
5. Beperking kruipkelder	Beperking	-
7. Buizen onder oprit	Advies	-

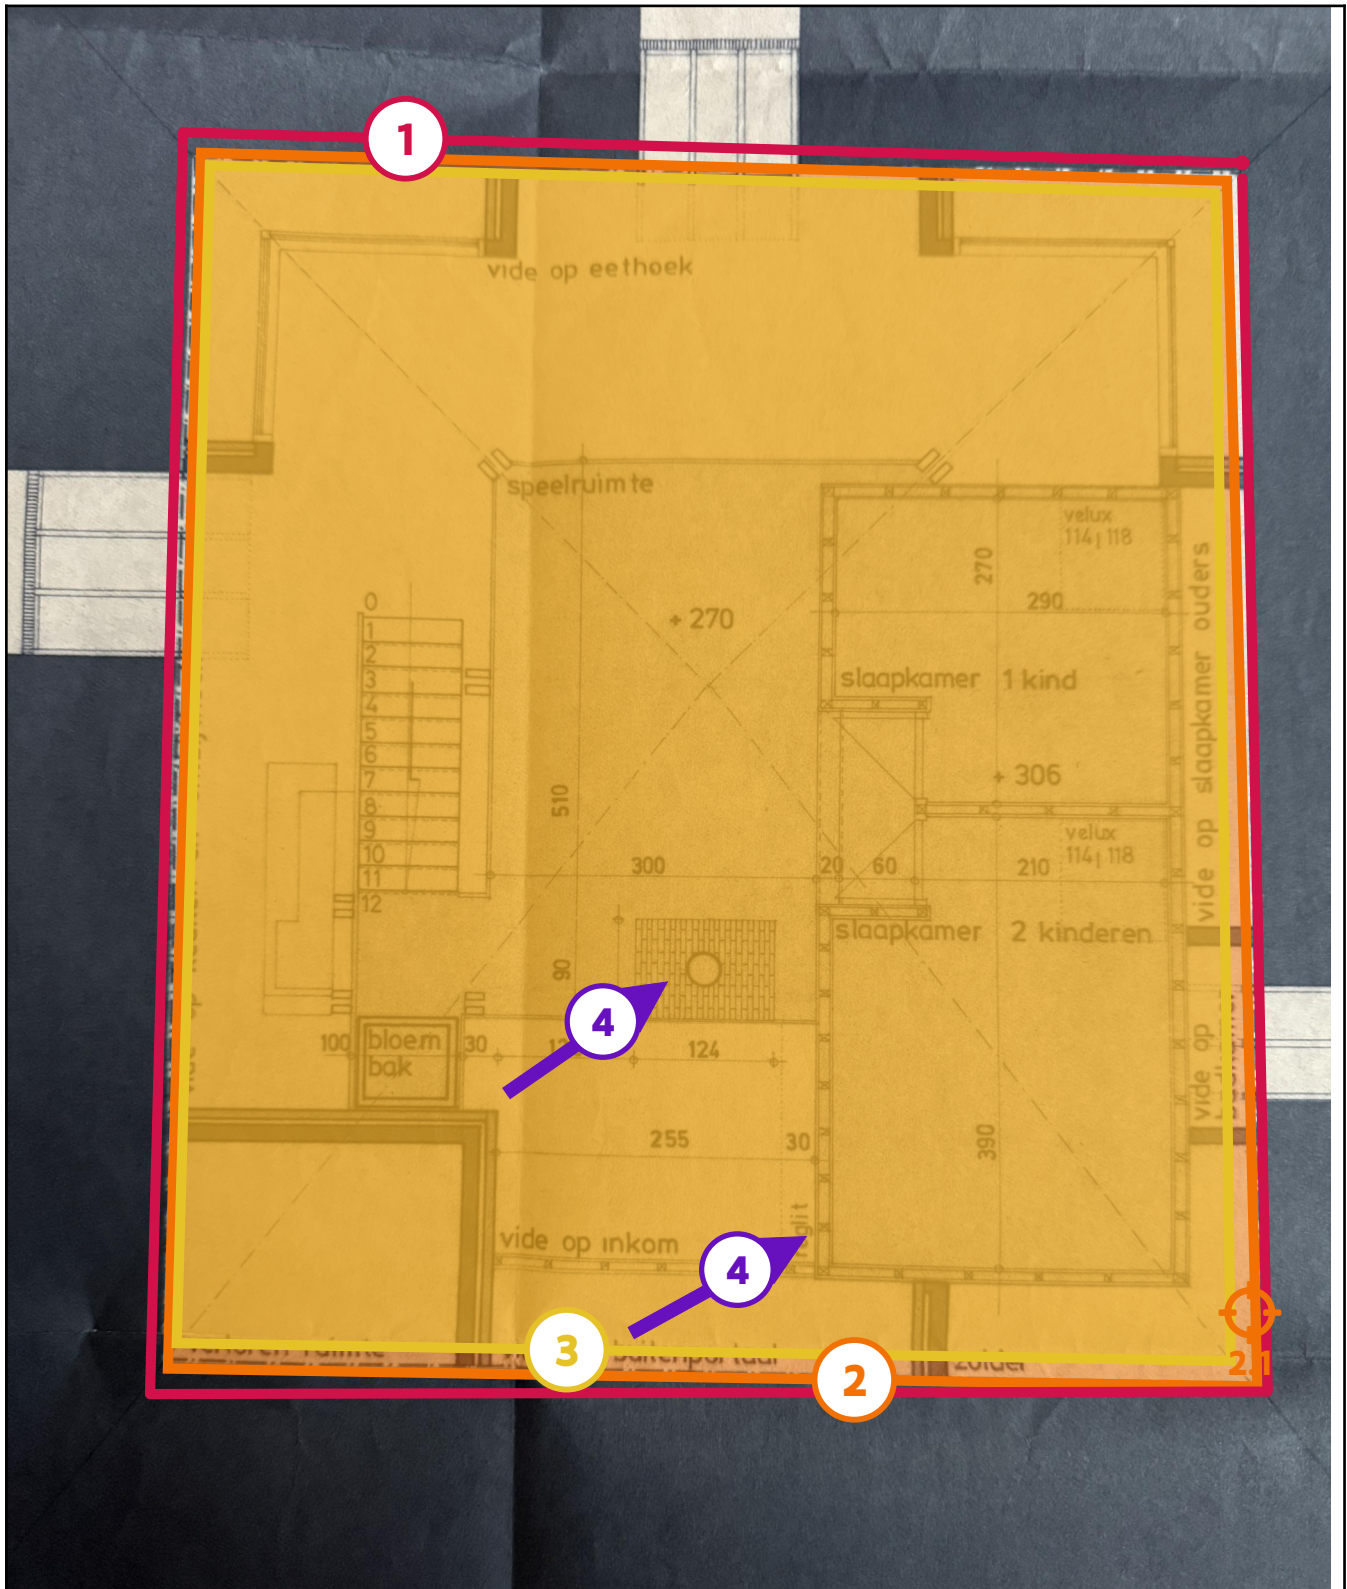
# Plan 1.3: Dakverdieping

1. Sediment / slib in dakgoot	Asbestmateriaal	Dringend verwijderen
2. Leien dak	Asbestmateriaal	Verwijderen
2.1 Code: 04	Puntmonster	-
3. Onderdak platen (Menuiserite)	Asbestmateriaal	Zorgvuldig beheren
4. beperking schouw	Beperking	-

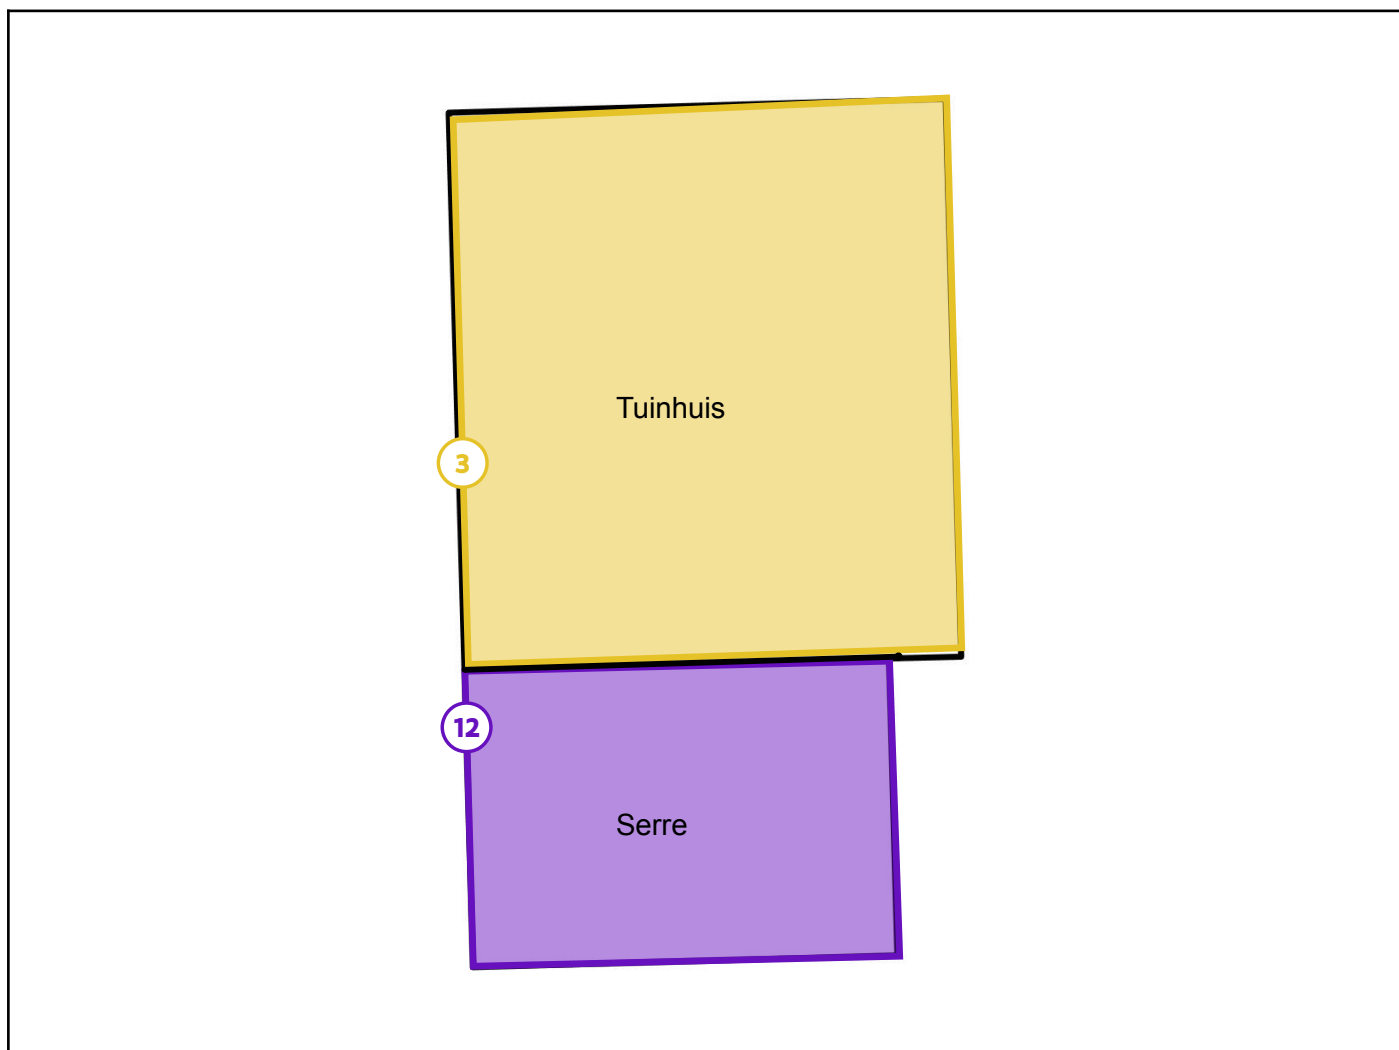
## Plan 2.1: Tuinhuis plan

Beschrijving	Type	Actie
3. Onderdak platen (Menuiserite)	Asbestmateriaal	Zorgvuldig beheren
12. Golfplaten niet asbestverdacht.	Overige ruimte of materiaal	-

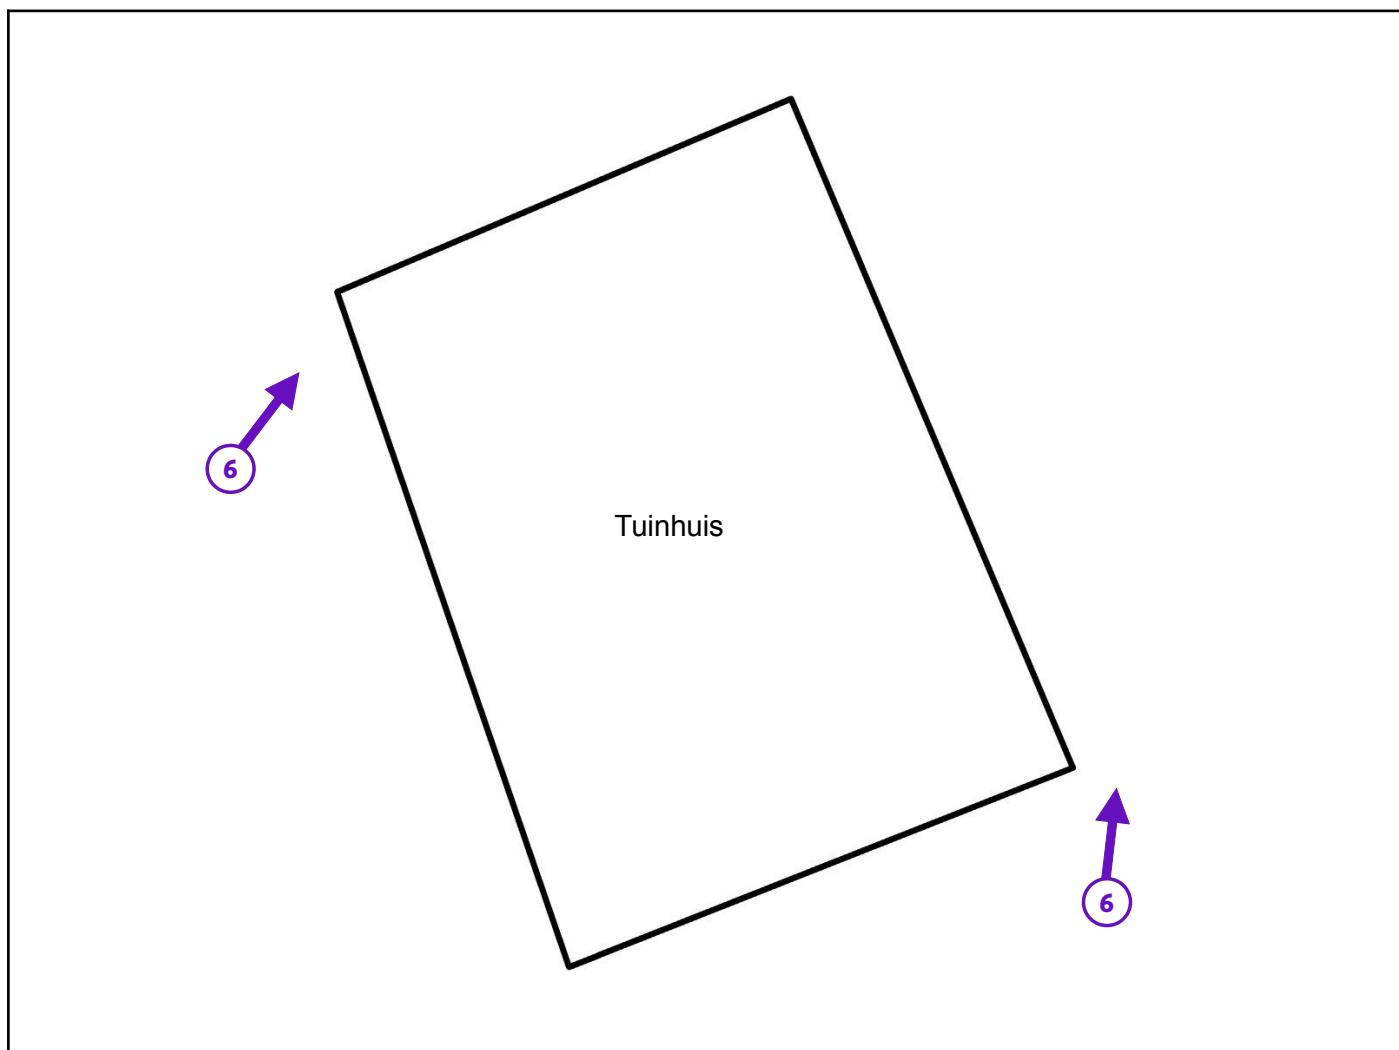
## Plan 3.1: Tuinhuis plan

Beschrijving	Type	Actie
6. Afval asbestmateriaal	Puin, steenslag, (water)bodem	-

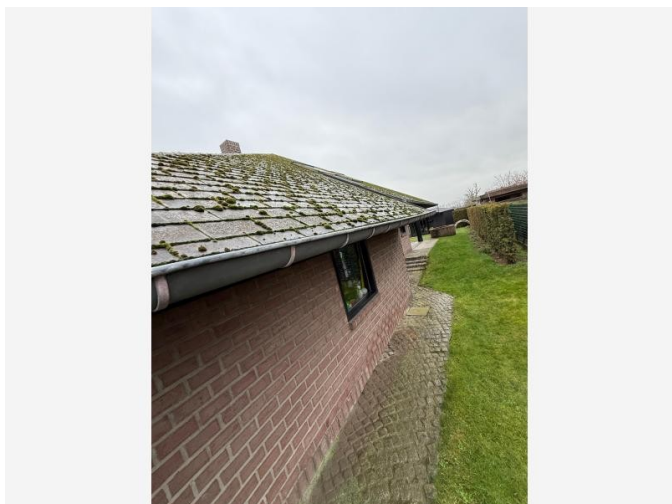
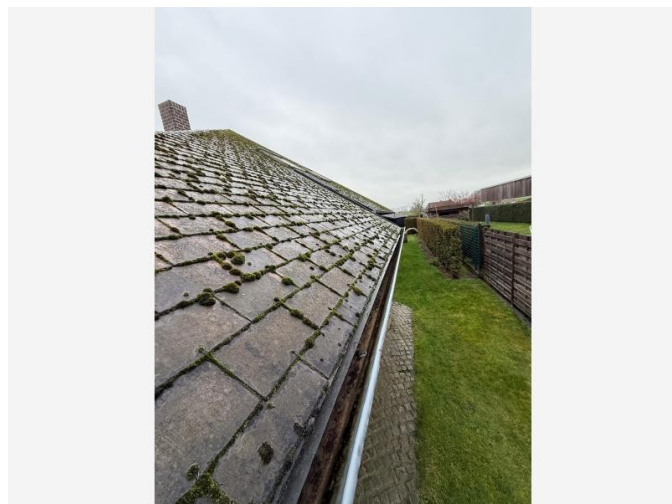
Het asbestmateriaal valt onder de mijlpaal van 2040.

**Dringend verwijderen**

Beschrijving	Sediment / slib in dakgoot
Type afvalstof	Betreft resten (contaminatie) van verwerking of beschadiging
Type resten (contaminatie)	<ul style="list-style-type: none"><li>• Stof, deeltjes &lt; 4 mm, flinters, gruis (los, opliggend)</li></ul>
Besmette materialen	<ul style="list-style-type: none"><li>• Sediment (dakgoot, afvoerbuï, regenwaterput, ...)</li></ul>
Bron van de resten	Golfplaten
Omgeving	Buiten
Primaire drager	Schuin dak
Gebondenheid resten	Niet hecht
Hoeveelheid (gewicht - aantal)	<ul style="list-style-type: none"><li>• 10,00 kg - 1 stuk</li></ul>
Totaal gewicht	10,00 kg
Eenvoudig bereikbaar	Ja
Identificatiemethode	De asbestdeskundige beoordeelt het materiaal als asbestverdacht en dus asbesthoudend, en dit zonder monstername.
Opmerking	Door de hoogte kon de hoeveelheid niet worden ingeschat.

- Verwijder het asbestafval.
- Voer bijkomende staalname(s) uit.

- Eenvoudige handelingen: mag via doe-het-zelf of door werknemer(s) met opleidingsattest eenvoudige handelingen  
Draag gepaste veiligheidskledij tijdens de verwijdering. Vermijd stofvorming. Mag via doe het zelf verwijderd worden.

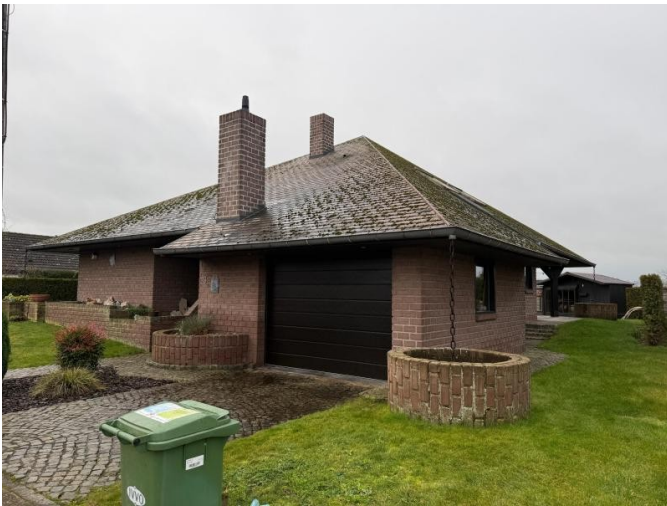
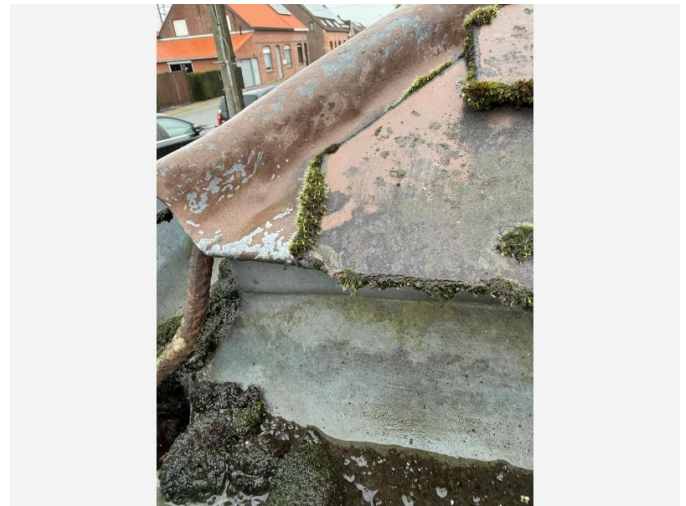
Het asbestmateriaal valt onder de mijlpaal van 2034.

Verwijderen

Eindbeoordeling materiaalrisico	Laag materiaalrisico en/of verlaagde kans op vezelvrijgave
---------------------------------	--

Gebondenheid	Categorie 1: hechtgebonden in oorsprong
Asbestsoort (vezeltype)	Alleen chrysotiel
Asbestconcentratie	Laag (< 50%)
Afschermingsgraad van het gehele materiaal	Geheel of deels vrij aan de buitenlucht
Toestand van het materiaal	Licht beschadigd, licht verweerd. Intact calciumsilicaatmateriaal of categorie III 'gebondenheid'

#	Type	Referentie	Resultaat
2.1	Puntmonster	04	Chrysotiel

Beschrijving	Leien dak
Omgeving	Buiten
Primaire drager	Schuin dak
Asbestmateriaal	Dak- en gevelbekleding - Lei, shingle
Bindmiddel van asbestmateriaal	Cement
Gebondenheid op basis van bindmiddel	Hecht
Hoeveelheid (oppervlakte - aantal)	<ul style="list-style-type: none"><li>• 260,00 m<sup>2</sup> - 1 stuk</li></ul>
Totale oppervlakte	260,00 m <sup>2</sup>
Eenvoudig bereikbaar	Ja
Bevestigingswijze	<ul style="list-style-type: none"><li>• Genageld, geniet</li></ul>
Identificatiemethode	Een monstername door de asbestdeskundige met laboanalyse door een asbestlabo.
Destructieve handeling voor identificatie	Nee

- Zorg voor een veilig beheer. Vermijd het beschadigen van het asbestmateriaal. Controleer de toestand jaarlijks op wijzigingen.

- Eenvoudige handelingen: mag via doe-het-zelf of door werknemer(s) met opleidingsattest eenvoudige handelingen  
De leien kunnen zonder deze te beschadigen verwijderd worden wanneer er zich dakwerken plaatsvinden door werknemers met een opleidingsattest. Draag de gepaste PBM's. Raadpleeg deze link: <https://ovam.vlaanderen.be/wie-mag-wat-verwijderen>

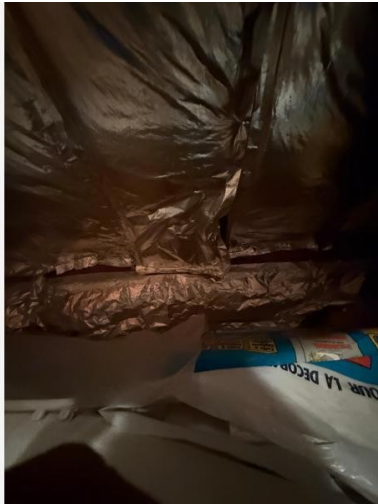
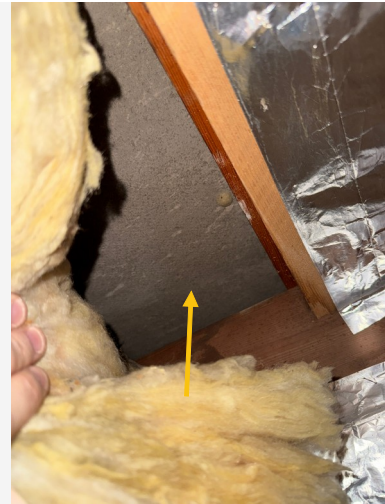
Het asbestmateriaal valt onder de mijlpaal van 2040.

Zorgvuldig beheren

Eindbeoordeling materiaalrisico	Laag materiaalrisico en/of verlaagde kans op vezelvrijgave
---------------------------------	--

Gebondenheid	Categorie 1: hechtgebonden in oorsprong
Asbestsoort (vezeltype)	Crocidoliet aanwezig
Asbestconcentratie	Laag (< 50%)
Afschermingsgraad van het gehele materiaal	Niet stootvaste afscherming
Toestand van het materiaal	Licht beschadigd, licht verweerd. Intact calciumsilicaatmateriaal of categorie III 'gebondenheid'

Beschrijving	Onderdak platen (Menuiserite)
Omgeving	Binnen
Primaire drager	Schuin dak
Asbestmateriaal	Plaat, paneel, tablet - Type Menuiserite
Bindmiddel van asbestmateriaal	Cement
Gebondenheid op basis van bindmiddel	Hecht
Hoeveelheid (oppervlakte - dikte - aantal)	<ul style="list-style-type: none"><li>• 15,00 m<sup>2</sup> - 0,32 cm - 1 stuk</li><li>• 250,00 m<sup>2</sup> - 0,32 cm - 1 stuk</li></ul>
Totaal volume	0,848 m <sup>3</sup>
Eenvoudig bereikbaar	Nee <ul style="list-style-type: none"><li>• Het asbestmateriaal is bedekt (uitgezonderd laag verf, coating, behang, kunststof, textiel) en het wegnemen van het bedekkende materiaal kan niet zonder het bedekkende materiaal te beschadigen.</li></ul>
Bevestigingswijze	<ul style="list-style-type: none"><li>• Genageld, geniet</li></ul>
Identificatiemethode	De asbestdeskundige beoordeelt het materiaal als asbesthoudend, en dit zonder monstername.
Destructieve handeling voor identificatie	Nee

Opmerking	Beperkt waarneembaar door de afwerking. Monstername was niet mogelijk zonder destructieve handelingen.

- Zorg voor een veilig beheer en verwijder dit asbestmateriaal wanneer het bij werken eenvoudig bereikbaar wordt. Controleer de toestand jaarlijks op wijzigingen.
- Voer bijkomende staalname(s) uit.

- Eenvoudige handelingen: mag via doe-het-zelf of door werknemer(s) met opleidingsattest eenvoudige handelingen  
De platen kunnen tijdens werkzaamheden zonder deze te beschadigen, verwijderd worden. Dit mag via eenvoudige handelingen verwijderd worden door werknemers met een opleidingsattest. Draag de gepaste PBM's. Raadpleeg volgende link:

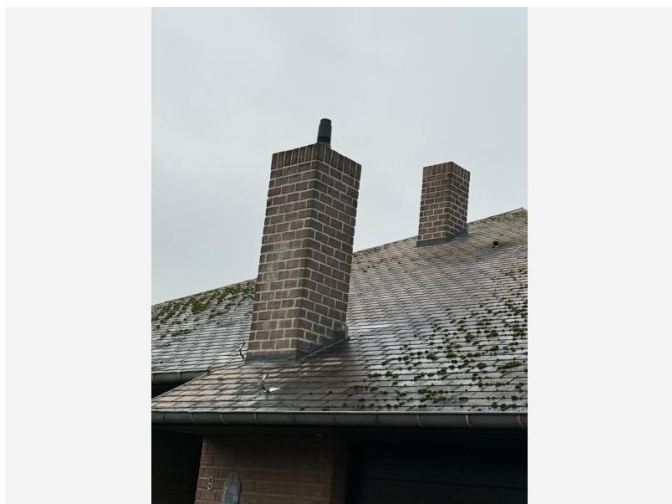
**Reden:** Het te onderzoeken materiaal situeert zich hoger dan 3,50 m te rekenen vanaf een veilige ondergrond

**Uitleg van de asbestdeskundige:** Door de hoogte en de binnenaafwerking kon de binnenkant van de schouw niet worden geïnspecteerd.

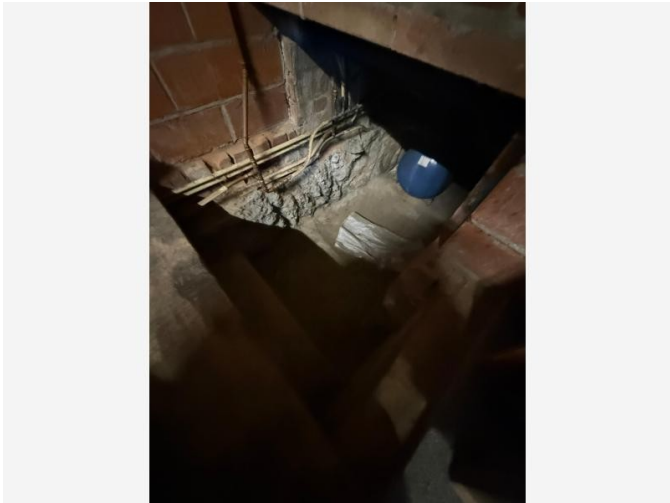
**Reden:** Het onderzoek kan niet uitgevoerd worden binnen de bepalingen van de Welzijnswet

**Uitleg van de asbestdeskundige:** Ruimte lager dan 1,5m hoogte. Werd niet geïnspecteerd.

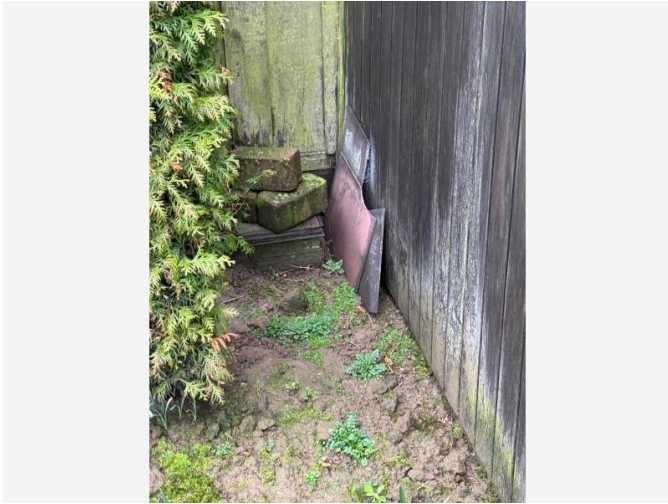
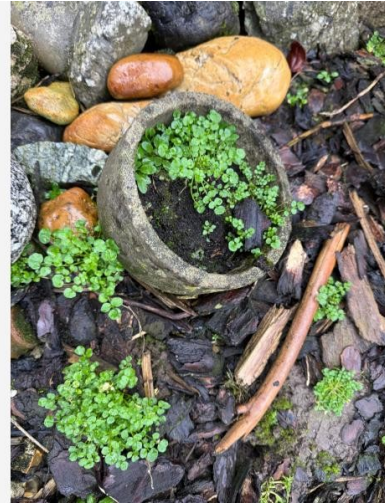
Beschrijving	Afval asbestmateriaal
Type afvalstof	Betreft resten (contaminatie) van verwerking of beschadiging
Type resten (contaminatie)	<ul style="list-style-type: none"><li>• Stukken, fragmenten (vermengd in materiaal)</li></ul>
Besmette materialen	<ul style="list-style-type: none"><li>• Bodem</li></ul>
Bron van de resten	Leien, bloempot
Omgeving	Buiten
Primaire drager	Bodem
Gebondenheid resten	Hecht
Hoeveelheid (gewicht - aantal)	<ul style="list-style-type: none"><li>• 40,00 kg - 1 stuk</li></ul>
Totaal gewicht	40,00 kg
Eenvoudig bereikbaar	Ja
Identificatiemethode	De asbestdeskundige beoordeelt het materiaal als asbestverdacht en dus asbesthoudend, en dit zonder monsternamen.

- Verwijder het asbestafval.

- Eenvoudige handelingen: mag via doe-het-zelf of door werknemer(s) met opleidingsattest eenvoudige handelingen  
Mag via eenvoudige handelingen verwijderd worden.

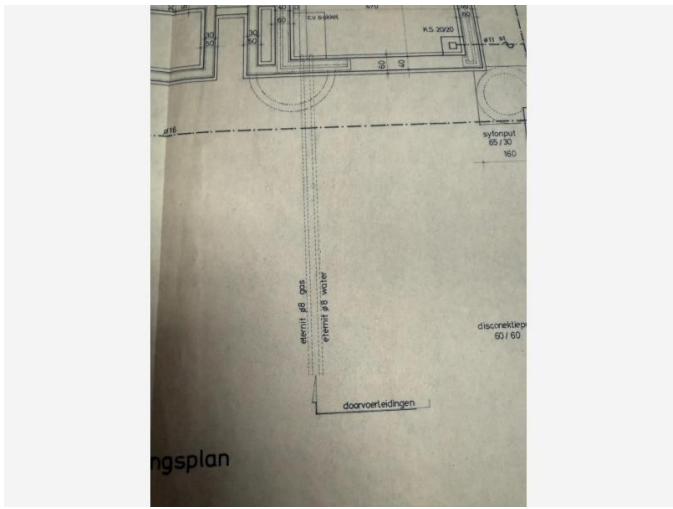
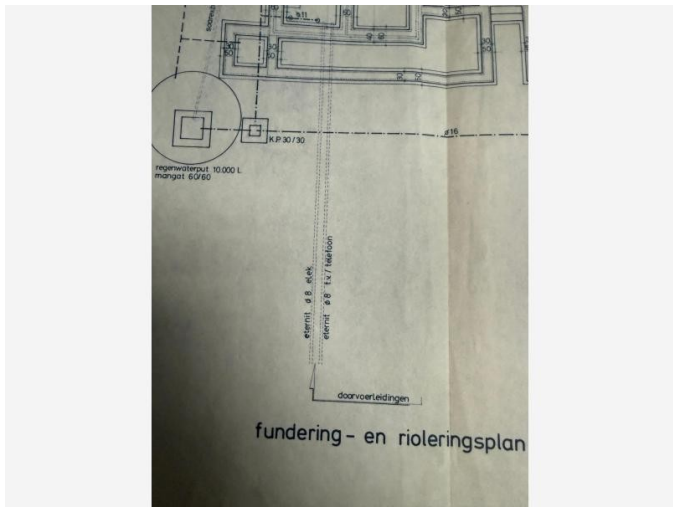
Beschreven op plan, niets aangetroffen ter plaatse.

Basis voor advies	Vermoeden door plan
-------------------	---------------------

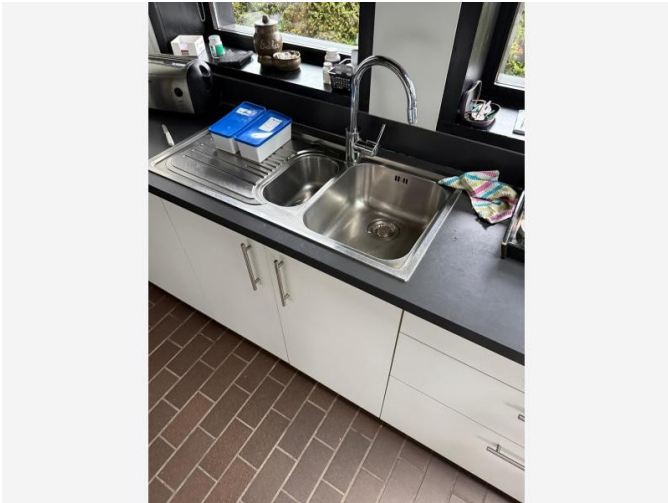
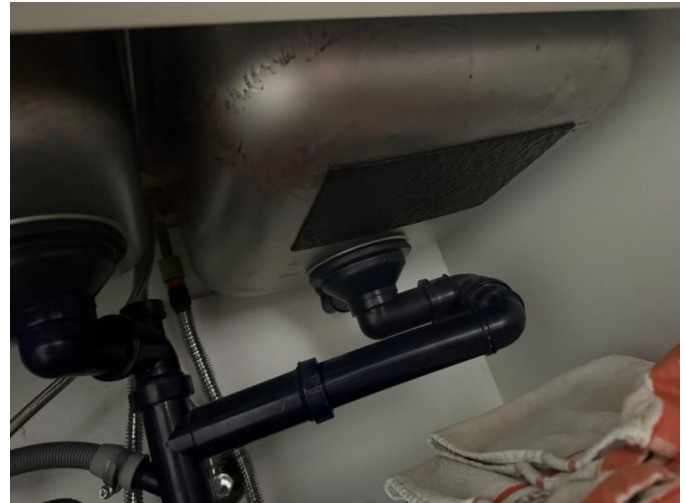
Niet asbestverdacht.

<b>Basis voor advies</b>	De asbestdeskundige beoordeelt het materiaal als asbesthoudend op basis van een beoordeling met het blote oog.
--------------------------	--

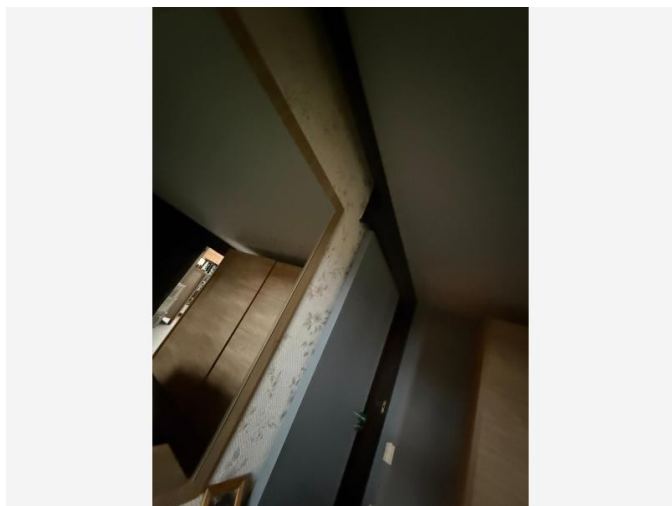
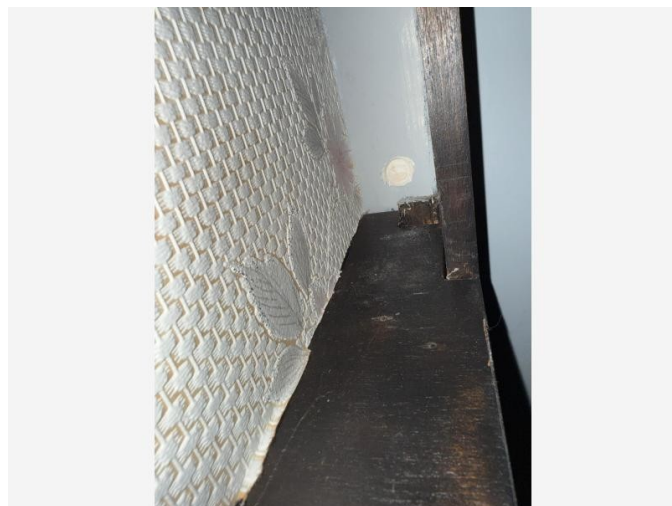
Geen asbest

#	Type	Referentie	Resultaat
9.1	Mengmonster	02	Geen asbest

<b>Beschrijving</b>	Pleisterwerk plafonds beperkt
<b>Omgeving</b>	Binnen
<b>Primaire drager</b>	Plafond
<b>Bindmiddel van materiaal</b>	Gips - kalk
<b>Gebondenheid op basis van bindmiddel</b>	Niet-hechtgebonden
<b>Hoeveelheid (oppervlakte - dikte - aantal)</b>	• 50,00 m <sup>2</sup> - 1,00 cm - 1 stuk
<b>Totaal volume</b>	0,50 m <sup>3</sup>
<b>Identificatiemethode</b>	Een monstername door de asbestdeskundige met laboanalyse door een asbestlabo.
<b>Destructieve handeling voor identificatie</b>	Nee
<b>Opmerking</b>	Beperkt aantal plafonds zijn bepleisterd.

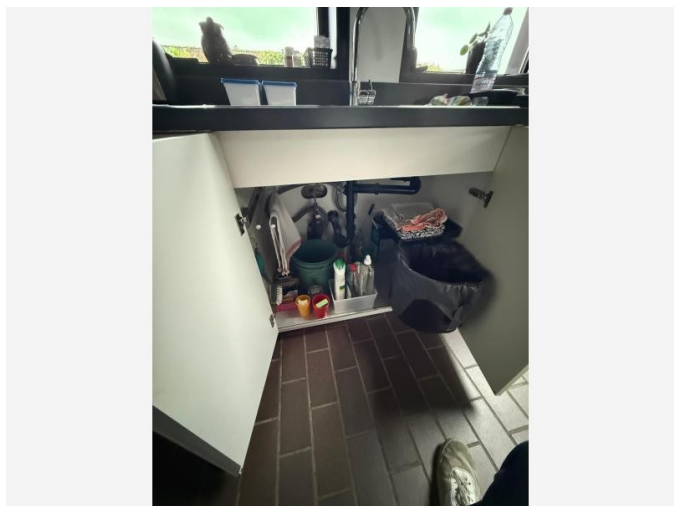
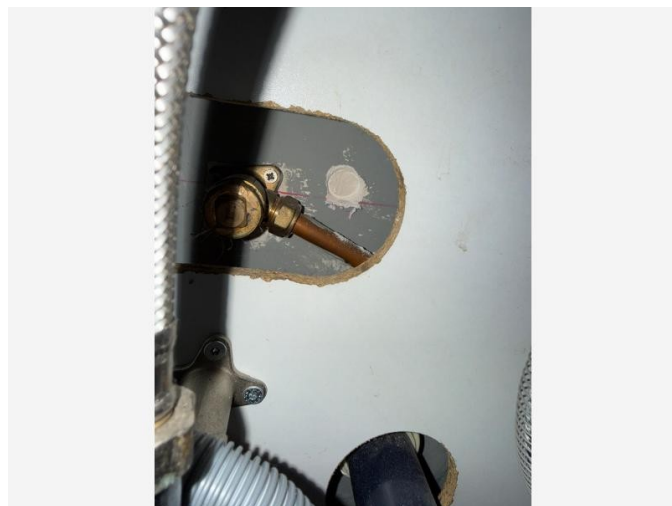
Geen asbest

#	Type	Referentie	Resultaat
10.1	Mengmonster	01	Geen asbest

<b>Beschrijving</b>	Pleisterwerk wanden
<b>Omgeving</b>	Binnen
<b>Primaire drager</b>	Binnenwand
<b>Bindmiddel van materiaal</b>	Gips - kalk
<b>Gebondenheid op basis van bindmiddel</b>	Niet-hechtgebonden
<b>Hoeveelheid (oppervlakte - dikte - aantal)</b>	• 240,00 m <sup>2</sup> - 1,00 cm - 1 stuk
<b>Totaal volume</b>	2,40 m <sup>3</sup>
<b>Identificatiemethode</b>	Een monstername door de asbestdeskundige met laboanalyse door een asbestlabo.
<b>Destructieve handeling voor identificatie</b>	Nee
<b>Opmerking</b>	Alle wanden zijn bepleisterd. Deze oppervlakte, volumes en gewichten zijn niet gemeten, maar geschat op basis van een benadering van het aanwezig pleisterwerk in alle plafonds ( de opgegeven hoeveelheden mogen niet gebruikt worden als maatstaf van heffing).
