# Asbestinventarisatetest

Gentstraat 22, 8957 Mesen

Attestnummer : 20250521-000183.000

Uitgegeven op : 21.05.2025

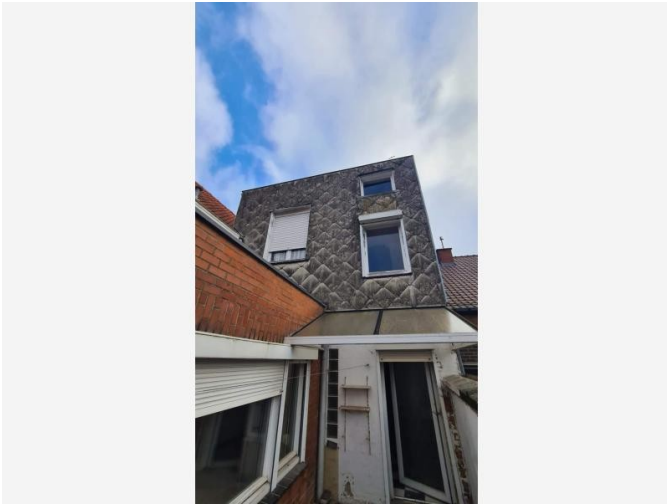
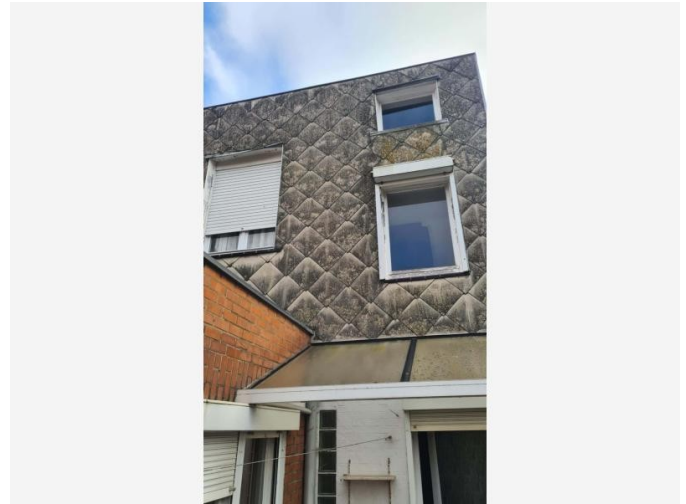
Het asbestmateriaal valt onder de mijlpaal van 2034.

Verwijderen

Eindbeoordeling materiaalrisico	Laag materiaalrisico en/of verlaagde kans op vezelvrijgave
---------------------------------	--

Beschrijving	Asbest, Leien
Omgeving	Buiten
Primaire drager	Wand buitenschil
Asbestmateriaal	Dak- en gevelbekleding - Lei, shingle
Bindmiddel van asbestmateriaal	Cement
Gebondenheid op basis van bindmiddel	Hecht
Hoeveelheid (oppervlakte - aantal)	<ul style="list-style-type: none"><li>• 20,00 m<sup>2</sup> - 1 stuk</li></ul>
Totale oppervlakte	20,00 m <sup>2</sup>
Eenvoudig bereikbaar	Nee <ul style="list-style-type: none"><li>• Verwijdering tast de bouwkundige integriteit aan.</li></ul>
Bevestigingswijze	<ul style="list-style-type: none"><li>• Genageld, geniet</li></ul>
Identificatiemethode	Vaststelling zonder monstername
Destructieve handeling voor identificatie	Nee
Opmerking	Asbestleien aan de achterkant van het huis

- Zorg voor een veilig beheer en verwijder dit asbestmateriaal wanneer het bij werken eenvoudig bereikbaar wordt. Controleer de toestand jaarlijks op wijzigingen.

- Eenvoudige handelingen: mag via doe-het-zelf of door werknemer(s) met opleidingsattest eenvoudige handelingen  
De leien moeten verwijderd worden bij renovatiewerken aan het de gevel. Deze verwijdering mag gebeuren door de aannemer vermijd het breken van de Leien handschoenen en een FFP3 maske bij het verwijderen.

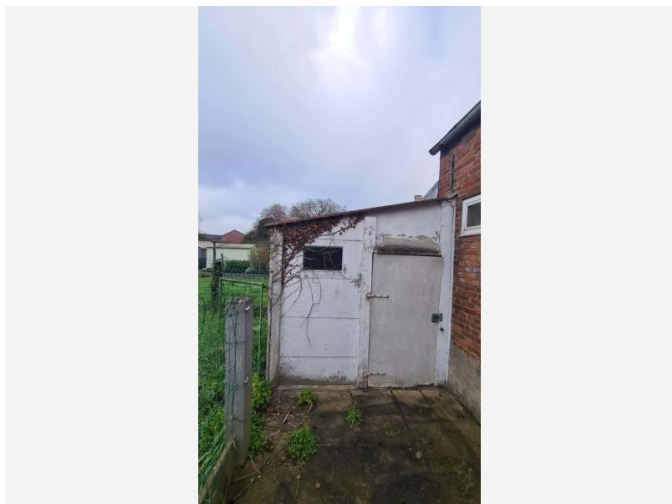
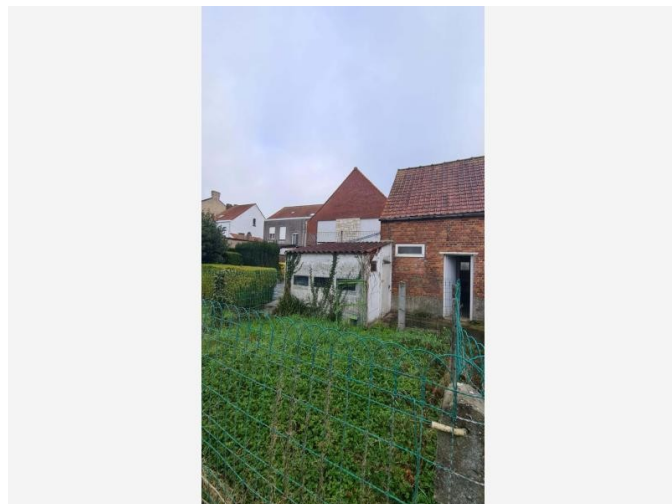
Het asbestmateriaal valt onder de mijlpaal van 2034.

**Verwijderen**

Eindbeoordeling materiaalrisico	Laag materiaalrisico en/of verlaagde kans op vezelvrijgave
---------------------------------	--

Beschrijving	Golfplaat uit eternit
Omgeving	Buiten
Primaire drager	Schuin dak
Asbestmateriaal	Dak- en gevelbekleding - Golfplaat
Bindmiddel van asbestmateriaal	Cement
Gebondenheid op basis van bindmiddel	Hecht
Hoeveelheid (oppervlakte - aantal)	<ul style="list-style-type: none"><li>• 10,00 m<sup>2</sup> - 1 stuk</li></ul>
Totale oppervlakte	10,00 m <sup>2</sup>
Eenvoudig bereikbaar	Ja
Bevestigingswijze	<ul style="list-style-type: none"><li>• Geschroefd</li></ul>
Identificatiemethode	Vaststelling zonder monsternamen
Destructieve handeling voor identificatie	Nee

- Verwijder dit asbestmateriaal zo snel mogelijk. Volg de toestand goed op.

- Eenvoudige handelingen: mag via doe-het-zelf of door werknemer(s) met opleidingsattest eenvoudige handelingen  
Verwijder en breng deze golfplaat naar het containerpark. Vermijd het breken van de platen en draag een FFP3 mondkap

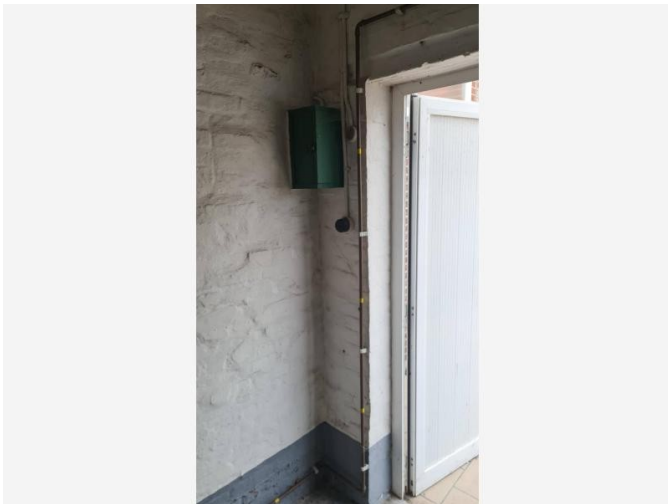
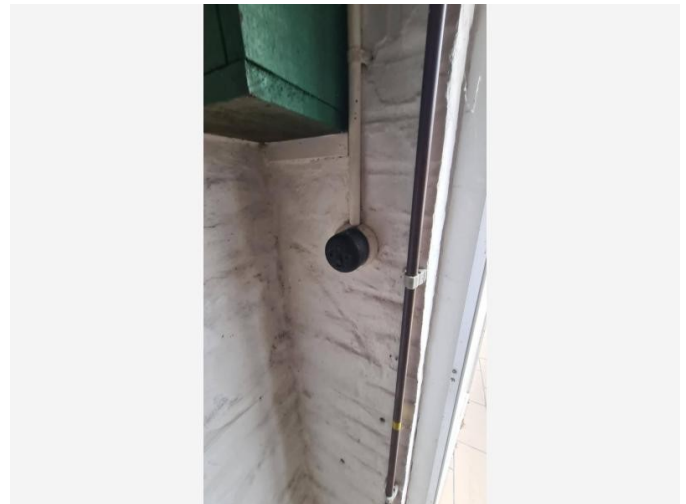
Het asbestmateriaal valt onder de mijlpaal van 2040.

Zorgvuldig beheren

Eindbeoordeling materiaalrisico	Zeer laag materiaalrisico en/of zeer lage kans op vezelvrijgave
---------------------------------	---

Beschrijving	bakeliet lichtschakelaar in tuinhuis
Omgeving	Binnen
Primaire drager	Communicatie en elektrische infrastructuur en uitrusting
Asbestmateriaal	Plaat, paneel, tablet - Type Bakeliet
Bindmiddel van asbestmateriaal	Kunststof of -hars
Gebondenheid op basis van bindmiddel	Hecht
Hoeveelheid (oppervlakte - dikte - aantal)	• 0,01 m <sup>2</sup> - 1,00 cm - 1 stuk
Totaal volume	< 0,001 m <sup>3</sup>
Eenvoudig bereikbaar	Ja
Bevestigingswijze	• Geschroefd
Identificatiemethode	Vaststelling zonder monsternamen
Destructieve handeling voor identificatie	Nee

- Verwijder dit asbestmateriaal zo snel mogelijk. Volg de toestand goed op.

- Eenvoudige handelingen: mag via doe-het-zelf of door werknemer(s) met opleidingsattest eenvoudige handelingen  
Deze bakeliet lichtschakelaars kunnen op gemakkelijke wijze worden losgeschroefd draag wel een FFP3 masker bij de verwijdering

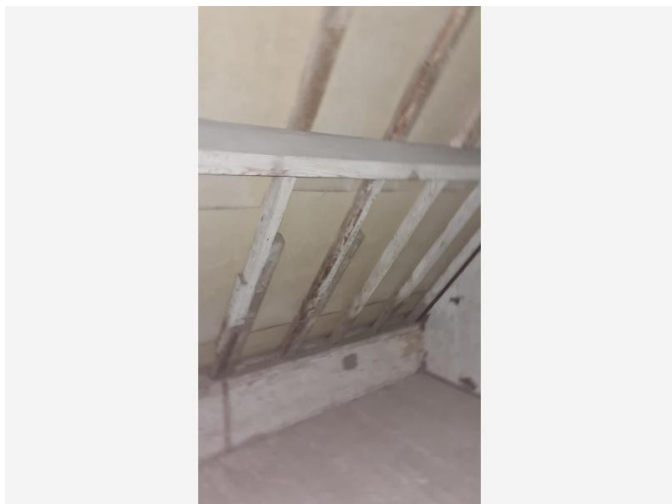
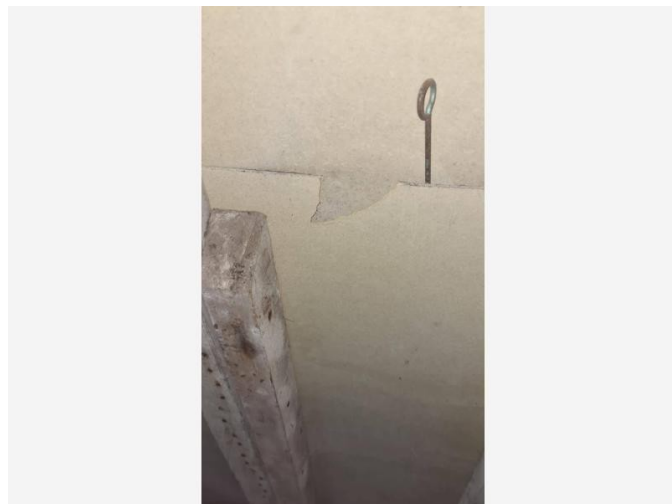
Het asbestmateriaal valt onder de mijlpaal van 2040.

Zorgvuldig beheren

Eindbeoordeling materiaalrisico	Laag materiaalrisico en/of verlaagde kans op vezelvrijgave
---------------------------------	--

#	Type	Referentie	Resultaat
4.1	Puntmonster	OD01	Chrysotiel

Beschrijving	Onderdak in menuiserie
Omgeving	Binnen
Primaire drager	Schuin dak
Asbestmateriaal	Plaat, paneel, tablet - Type Menuiserie
Bindmiddel van asbestmateriaal	Cement
Gebondenheid op basis van bindmiddel	Hecht
Hoeveelheid (oppervlakte - dikte - aantal)	<ul style="list-style-type: none"><li>• 50,00 m<sup>2</sup> - 1,00 cm - 1 stuk</li></ul>
Totaal volume	0,50 m <sup>3</sup>
Eenvoudig bereikbaar	Nee <ul style="list-style-type: none"><li>• Verwijdering tast de bouwkundige integriteit aan.</li></ul>
Bevestigingswijze	<ul style="list-style-type: none"><li>• Geklemd</li></ul>
Identificatiemethode	Vaststelling met monsternamen
Destructieve handeling voor identificatie	Nee

- Zorg voor een veilig beheer en verwijder dit asbestmateriaal wanneer het bij werken eenvoudig bereikbaar wordt. Controleer de toestand jaarlijks op wijzigingen.

- Eenvoudige handelingen: mag via doe-het-zelf of door werknemer(s) met opleidingsattest eenvoudige handelingen  
Het onderdak moet verwijderd worden bij renovatiewerken aan het dak. Deze verwijdering mag gebeuren door de aannemer vermijd het breken van de menuiseriet platen draag handschoenen en een FFP3 maske bij het verwijderen.

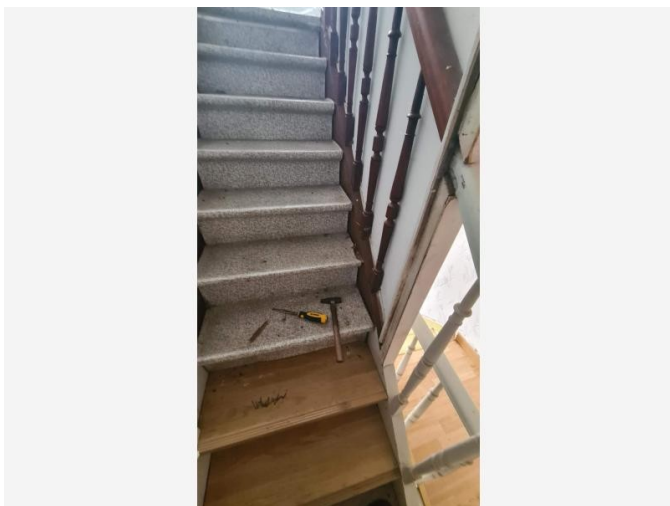
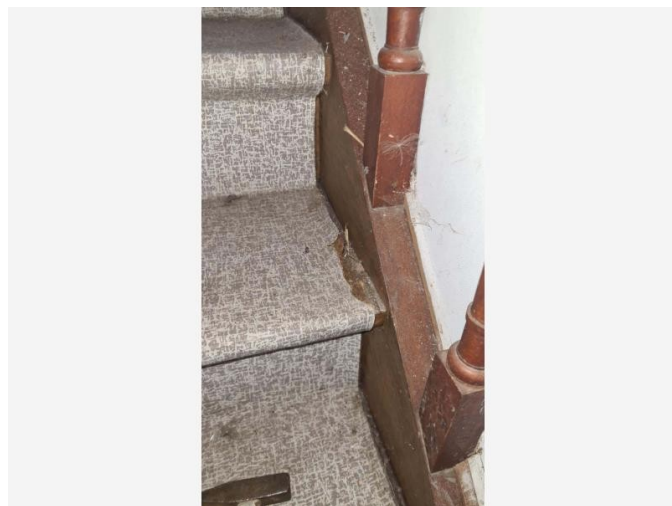
## Fiche 5: Vinylzeil op de trap

Geen asbest

#	Type	Referentie	Resultaat
5.1	Puntmonster	TP01	Geen asbest

<b>Beschrijving</b>	Vinylzeil op de trap
<b>Omgeving</b>	Binnen
<b>Primaire drager</b>	Vloer
<b>Bindmiddel van materiaal</b>	Kunststof of -hars
<b>Gebondenheid op basis van bindmiddel</b>	Hecht
<b>Hoeveelheid (oppervlakte - aantal)</b>	• 50,00 m <sup>2</sup> - 1 stuk
<b>Totale oppervlakte</b>	50,00 m <sup>2</sup>
<b>Identificatiemethode</b>	Vaststelling met monsternamen
<b>Destructieve handeling voor identificatie</b>	Nee

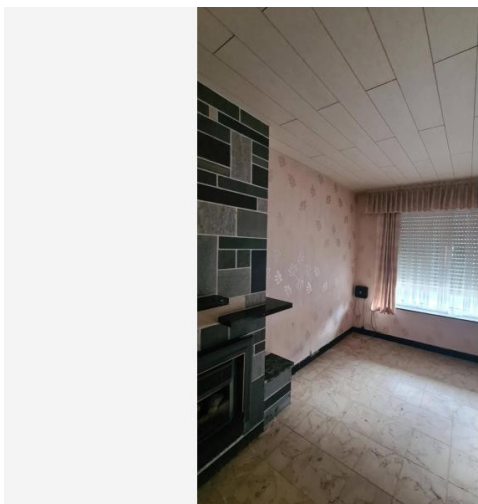
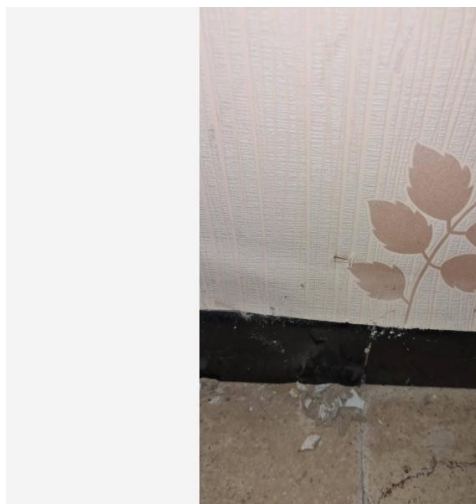
Geen asbest

#	Type	Referentie	Resultaat
6.1	Mengmonster	MM01	Geen asbest

Beschrijving	Pleister Muur
Omgeving	Binnen
Primaire drager	Binnenwand
Bindmiddel van materiaal	Gips - kalk
Gebondenheid op basis van bindmiddel	Niet-hechtgebonden
Hoeveelheid (oppervlakte - dikte - aantal)	• 100,00 m <sup>2</sup> - 1,00 cm - 1 stuk
Totaal volume	1,00 m <sup>3</sup>
Identificatiemethode	Vaststelling met monstername
Destructieve handeling voor identificatie	Nee
