Asbestinventarisatetest

Meibosstraat 43, 8820 Torhout

Attestnummer : 20240618-000564.000

Uitgegeven op : 18.06.2024

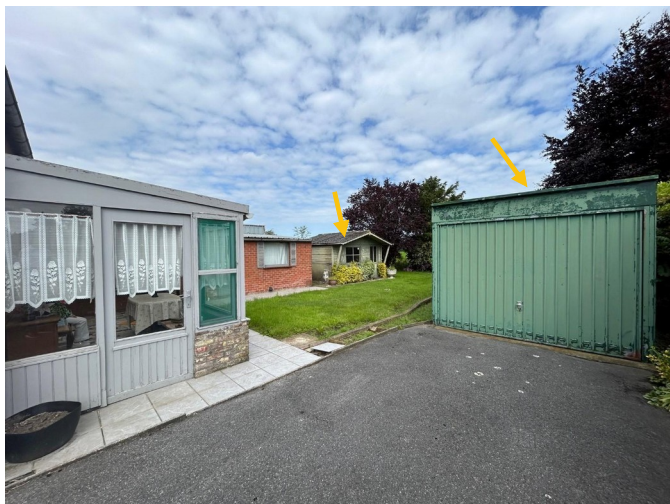
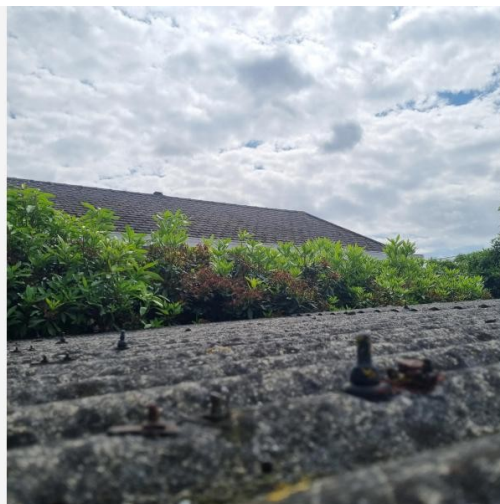
Het asbestmateriaal valt onder de mijlpaal van 2034.

Dringend verwijderen

Eindbeoordeling materiaalrisico	Hoog materiaalrisico en/of hoge kans op vezelvrijgave
---------------------------------	---

Gebondenheid	Categorie 1: hechtgebonden in oorsprong
Asbestsoort (vezeltype)	Crocidoliet aanwezig
Asbestconcentratie	Laag (< 50%)
Afschermingsgraad van het gehele materiaal	Geheel of deels (ook) vrij aan binnenluchtstromen
Toestand van het materiaal	Matig beschadigd, matig verweerd

Beschrijving	Golfplaat tuinberging en garage
Omgeving	Grenst aan binnen- en buitenlucht
Primaire drager	Plat dak
Asbestmateriaal	Dak- en gevelbekleding - Golfplaat
Bindmiddel van asbestmateriaal	Cement
Gebondenheid op basis van bindmiddel	Hecht
Hoeveelheid (oppervlakte - aantal)	<ul style="list-style-type: none">• 15,72 m² - 1 stuk• 22,00 m² - 1 stuk
Totale oppervlakte	37,72 m ²
Eenvoudig bereikbaar	Ja
Bevestigingswijze	<ul style="list-style-type: none">• Genageld, geniet
Identificatiemethode	Vaststelling zonder monsternamen
Destructieve handeling voor identificatie	Nee
Opmerking	Hoeveelheid: 1ste is tuinhuis 2de is garage

- Verwijder dit asbestmateriaal zo snel mogelijk. Volg de toestand goed op.
- Hemelwater dat afspoelt van asbestcement daken of gevels kan asbestdeeltjes bevatten. Gebruik het enkel voor gesloten circuits (bv. spoelen toiletten). Reinig na het vervangen van het dak of de gevel de dakgoten en regenwaterput of -ton om asbesthoudend sediment of slib te verwijderen

- Eenvoudige handelingen: mag via doe-het-zelf of door werknemer(s) met opleidingsattest eenvoudige handelingen
Asbest buiten een gebouw: Bevindt het asbest zich buiten uw woning of gebouw? Dan mag u de volgende toepassingen zelf wegnemen: hechtgebonden asbest dat niet beschadigd is; hechtgebonden asbest dat wel beschadigd is en waarbij er vrije asbestvezels zichtbaar zijn. Een beschadigde asbesttoepassing of asbest in slechte staat kan makkelijk verder breken of vergruizen. Er komen dan schadelijke asbestvezels vrij die ingeademd kunnen worden. De volgende asbesthoudende materialen mag u als particulier of zelfstandige zelf verwijderen, ongeacht of ze zich binnen of buiten bevinden: dichtingen of pakkingen; koorden en andere gewezen materialen; remvoeringen of gelijkaardige toepassingen.

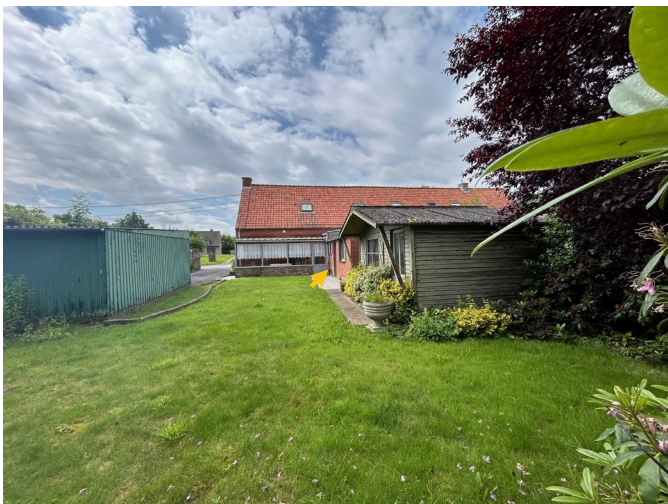
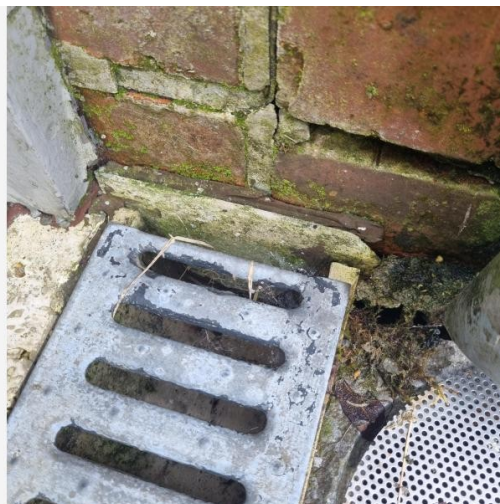
Het asbestmateriaal valt onder de mijlpaal van 2040.

Verwijderen

Eindbeoordeling materiaalrisico	Verhoogd materiaalrisico en/of verhoogde kans op vezelvrijgave
---------------------------------	--

Gebondenheid	Categorie 1: hechtgebonden in oorsprong
Asbestsoort (vezeltype)	Crocidoliet aanwezig
Asbestconcentratie	Laag (< 50%)
Afschermingsgraad van het gehele materiaal	Geheel of deels vrij aan de buitenlucht
Toestand van het materiaal	Matig beschadigd, matig verweerd

Beschrijving	Cementplaat bij afvoergoot
Omgeving	Buiten
Primaire drager	Infrastructuur hemelwater (opvang en afvoer)
Asbestmateriaal	Plaat, paneel, tablet - Type Menuiserite
Bindmiddel van asbestmateriaal	Cement
Gebondenheid op basis van bindmiddel	Hecht
Hoeveelheid (oppervlakte - dikte - aantal)	<ul style="list-style-type: none">• 0,02 m² - 0,30 cm - 1 stuk
Totaal volume	< 0,001 m ³
Eenvoudig bereikbaar	Ja
Bevestigingswijze	<ul style="list-style-type: none">• Geklemd
Identificatiemethode	Vaststelling zonder monstername
Destructieve handeling voor identificatie	Nee
Opmerking	Er is een plaatje type menuiserite geplaatst op het einde van de afvoergoot bij de inkomdeur van de veranda. Er werd geen staalgenomen door geen toestemming opdrachtgever.

- Verwijder dit asbestmateriaal zo snel mogelijk. Volg de toestand goed op.

- Eenvoudige handelingen: mag via doe-het-zelf of door werknemer(s) met opleidingsattest eenvoudige handelingen
Voer dit plaatje af als asbesthoudend afval af in daarvoor voorziene afvalzak.

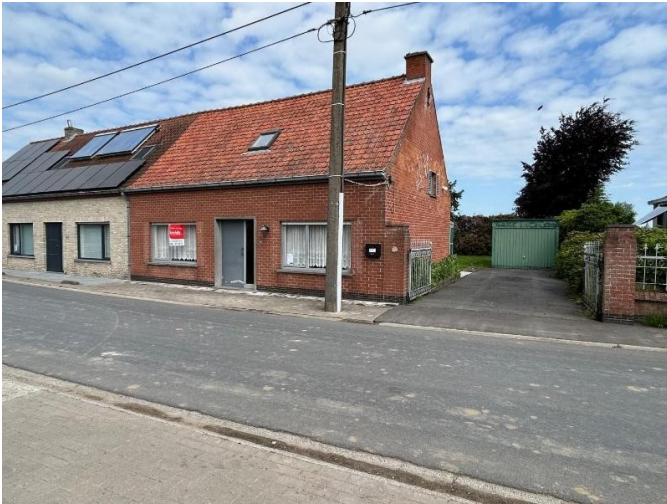
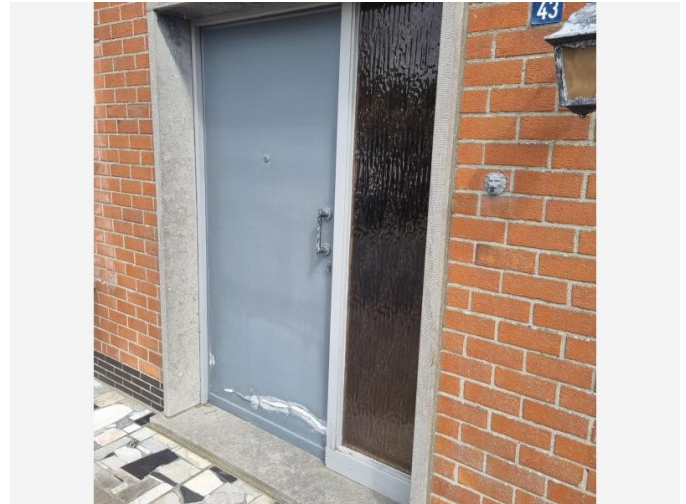
Het asbestmateriaal valt onder de mijlpaal van 2040.

Zorgvuldig beheren

Eindbeoordeling materiaalrisico	Laag materiaalrisico en/of verlaagde kans op vezelvrijgave
Opmerking	Tijdens het plaatszoek is er een breuklijn aanwezig onderdaan.

Gebondenheid	Categorie 1: hechtgebonden in oorsprong
Asbestsoort (vezeltype)	Crocidoliet aanwezig
Asbestconcentratie	Laag (< 50%)
Afschermingsgraad van het gehele materiaal	Geheel of deels vrij aan de buitenlucht
Toestand van het materiaal	Licht beschadigd, licht verweerd. Intact materiaal type Pical – asbestboard of categorie III 'gebondenheid'

Beschrijving	Voordeur type Glasal
Omgeving	Grenst aan binnen- en buitenlucht
Primaire drager	Wandopening verticaal (raam, deur, ...)
Asbestmateriaal	Plaat, paneel, tablet - Geëmailleerd, type Glasal
Bindmiddel van asbestmateriaal	Cement
Gebondenheid op basis van bindmiddel	Hecht
Hoeveelheid (oppervlakte - dikte - aantal)	• 2,10 m ² - 0,20 cm - 1 stuk
Totaal volume	0,004 m ³
Eenvoudig bereikbaar	Ja
Bevestigingswijze	• Verlijmd, ingegoten, versmeerd
Identificatiemethode	Vaststelling zonder monsternamen
Destructieve handeling voor identificatie	Nee
Opmerking	Er werd geen staal genomen door geen toestemming van opdrachtgever.

- Zorg voor een veilig beheer. Vermijd het beschadigen van het asbestmateriaal. Controleer de toestand jaarlijks op wijzigingen.

- Eenvoudige handelingen: mag via doe-het-zelf of door werknemer(s) met opleidingsattest eenvoudige handelingen
Asbest buiten een gebouw: Bevindt het asbest zich buiten uw woning of gebouw? Dan mag u de volgende toepassingen zelf wegnemen: hechtgebonden asbest dat niet beschadigd is; hechtgebonden asbest dat wel beschadigd is en waarbij er vrije asbestvezels zichtbaar zijn. Een beschadigde asbesttoepassing of asbest in slechte staat kan makkelijk verder breken of vergruizen. Er komen dan schadelijke asbestvezels vrij die ingeademd kunnen worden. De volgende asbesthoudende materialen mag u als particulier of zelfstandige zelf verwijderen, ongeacht of ze zich binnen of buiten bevinden: dichtingen of pakkingen; koorden en andere gewezen materialen; remvoeringen of gelijkaardige toepassingen.

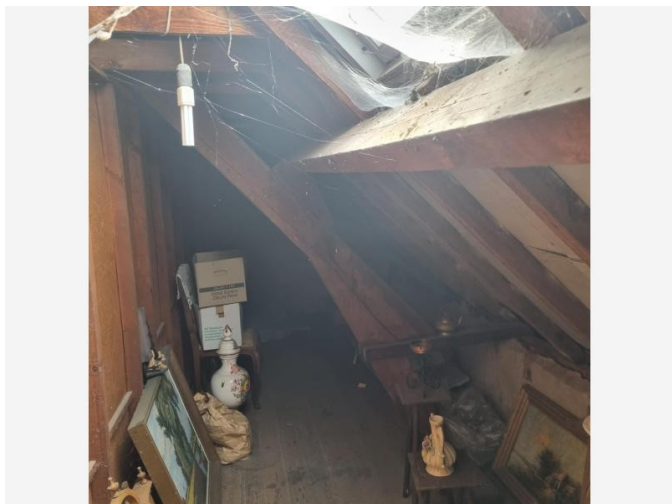
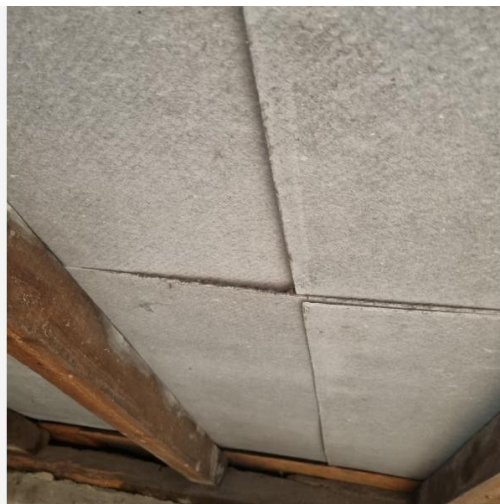
Het asbestmateriaal valt onder de mijlpaal van 2040.

Zorgvuldig beheren

Eindbeoordeling materiaalrisico	Laag materiaalrisico en/of verlaagde kans op vezelvrijgave
Opmerking	Aan de achterzijde is het onderdak volledig bedekt met beplating, aan de voorzijde is enkel toegankelijk via een afgeschermd zijkant.

Gebondenheid	Categorie 1: hechtgebonden in oorsprong
Asbestsoort (vezeltype)	Crocidoliet aanwezig
Asbestconcentratie	Laag (< 50%)
Afschermingsgraad van het gehele materiaal	Geheel of deels (ook) vrij aan de binnenlucht
Toestand van het materiaal	Onbeschadigd, niet verweerd

Beschrijving	Onderdak woning
Omgeving	Grenst aan binnen- en buitenlucht
Primaire drager	Schuin dak
Asbestmateriaal	Plaat, paneel, tablet - Type Menuiserite
Bindmiddel van asbestmateriaal	Cement
Gebondenheid op basis van bindmiddel	Hecht
Hoeveelheid (oppervlakte - dikte - aantal)	<ul style="list-style-type: none">• 71,60 m² - 0,30 cm - 1 stuk
Totaal volume	0,215 m ³
Eenvoudig bereikbaar	Nee <ul style="list-style-type: none">• Het asbestmateriaal is bedekt (uitgezonderd laag verf, coating, behang, kunststof, textiel) en het wegnemen van het bedekkende materiaal kan niet zonder het bedekkende materiaal te beschadigen.
Bevestigingswijze	<ul style="list-style-type: none">• Genageld, geniet
Identificatiemethode	Vaststelling zonder monstername
Destructieve handeling voor identificatie	Nee

- Zorg voor een veilig beheer en verwijder dit asbestmateriaal wanneer het bij werken eenvoudig bereikbaar wordt. Controleer de toestand jaarlijks op wijzigingen.

- Eenvoudige handelingen: mag via doe-het-zelf of door werknemer(s) met opleidingsattest eenvoudige handelingen
Asbest buiten een gebouw: Bevindt het asbest zich buiten uw woning of gebouw? Dan mag u de volgende toepassingen zelf wegnemen: hechtgebonden asbest dat niet beschadigd is; hechtgebonden asbest dat wel beschadigd is en waarbij er vrije asbestvezels zichtbaar zijn. Een beschadigde asbesttoepassing of asbest in slechte staat kan makkelijk verder breken of vergruizen. Er komen dan schadelijke asbestvezels vrij die ingeademd kunnen worden. De volgende asbesthoudende materialen mag u als particulier of zelfstandige zelf verwijderen, ongeacht of ze zich binnen of buiten bevinden: dichtingen of pakkingen; koorden en andere geweven materialen; remvoeringen of gelijkaardige toepassingen.

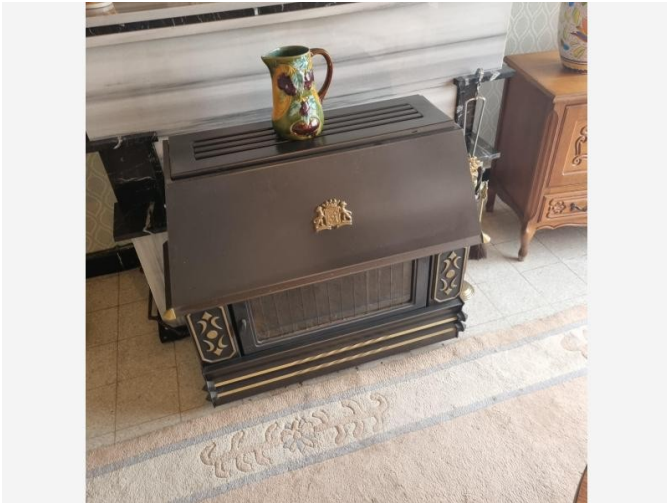
Vrije foto

Bij het verwijderen van de kachel moet er aandacht worden besteed aan het touw die mogelijks aanwezig is bij de kachel. Het touw is niet zichtbaar tijdens de inspectie maar dit behoort tot destructief onderzoek die niet noodzakelijk is voor dit attest. Het touw van de kachel kan mogelijks asbestverdacht zijn.

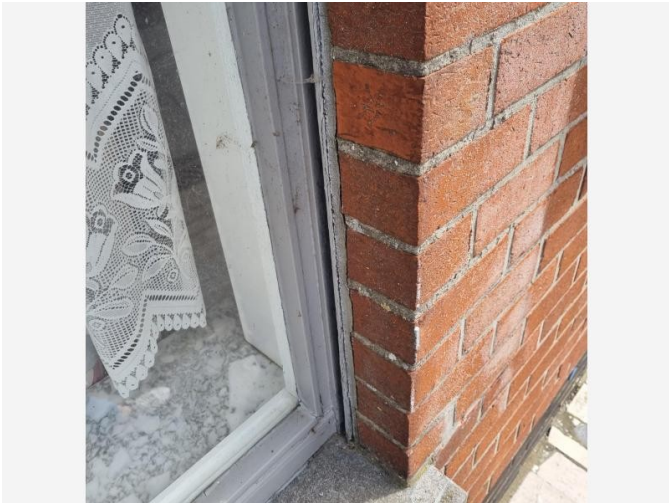
Vrije foto

Er is geen verdachte mastiek aanwezig.

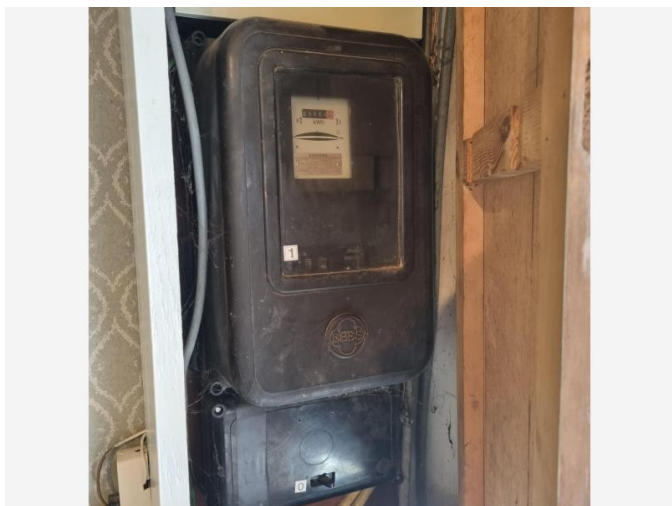
Vrije foto

Er is een bakeliet teller aanwezig, deze kan niet verd onderzocht worden omdat deze eigendom is van de nutsmaatschappij.

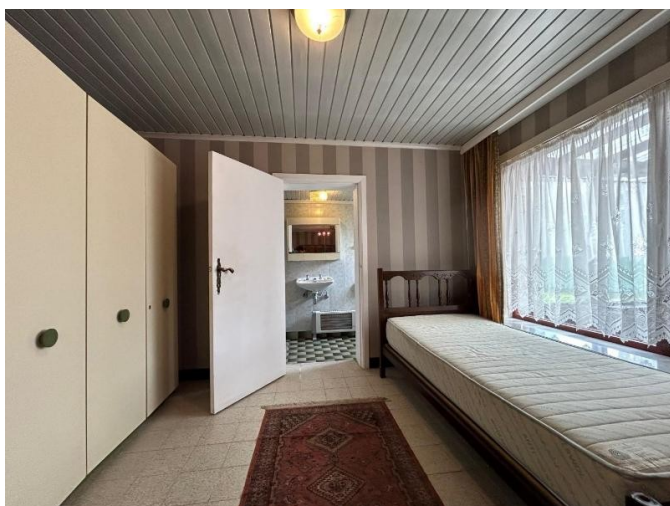
Vrije foto

Het is niet zichtbaar of hier nog pleisterwerk aanwezig is onder het materiaal, dit is destructief onderzoek en niet noodzakelijk voor dit attest. Bij het constateren van oud pleisterwerk bij afname van het materiaal moet er eerst stalen genomen worden

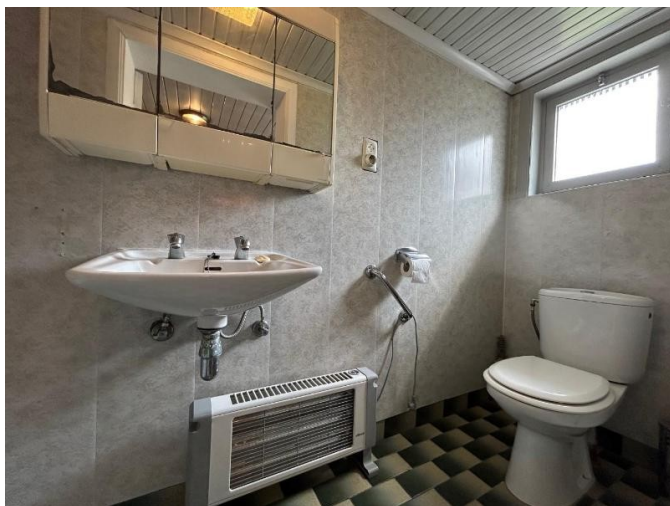
Vrije foto

De badkamer is voorzien in volledige wandbekleding. Het is niet zichtbaar of hier nog pleisterwerk of tegels met verlijming aanwezig is onder het materiaal, dit is destructief onderzoek en niet noodzakelijk voor dit attest. Bij het constateren van oud pleisterwerk bij afname van het materiaal moet er eerst stalen genomen worden

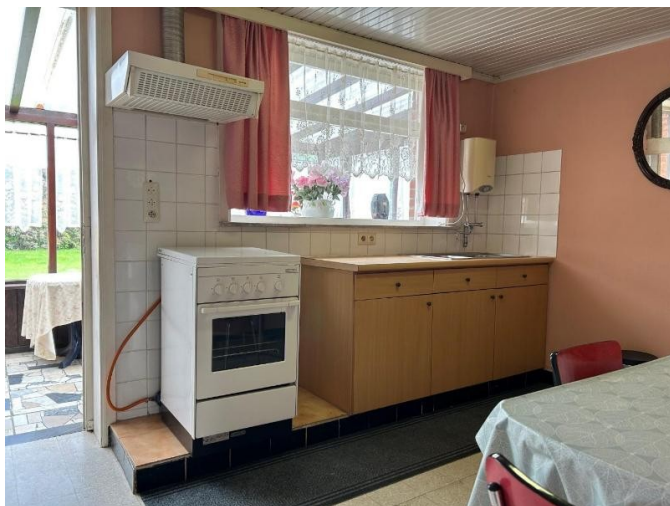
Vrije foto

De tegels konden niet verder onderzocht worden naar verlijming van de tegel. Dit behoort tot destructief onderzoek en dit is niet noodzakelijk voor dit attest. Bij het verwijderen van de tegels moet er aandacht worden gegeven dat er mogelijk asbestverdacht lijm werd gebruikt voor de bevestiging.

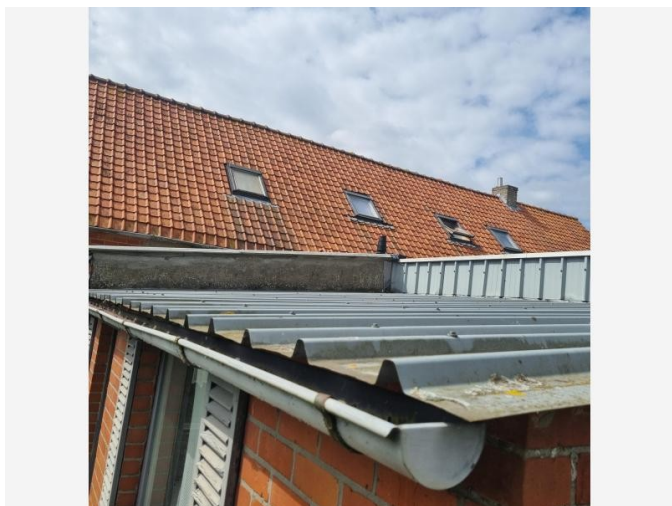
Vrije foto

Metalenplaten geplaatst bij de aanbouw.

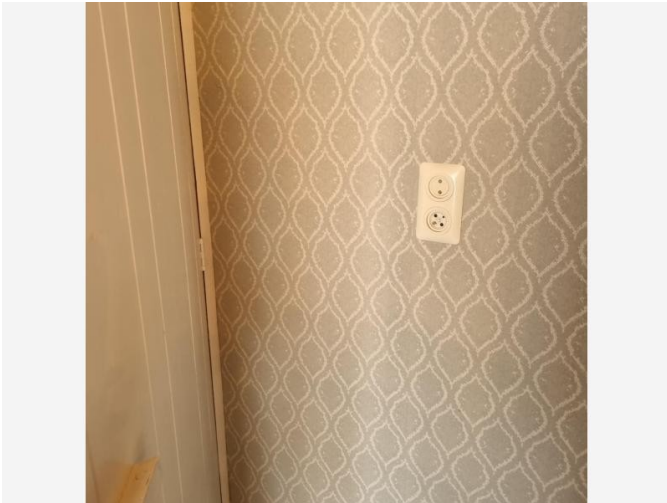
Vrije foto

In de woning zijn er op verschillende plaatsen bakelieten stopcontacten en schakelaars aanwezig. Wees aandachtig bij het verwijderen van de toepassing dat deze asbestverdachte materialen zijn.

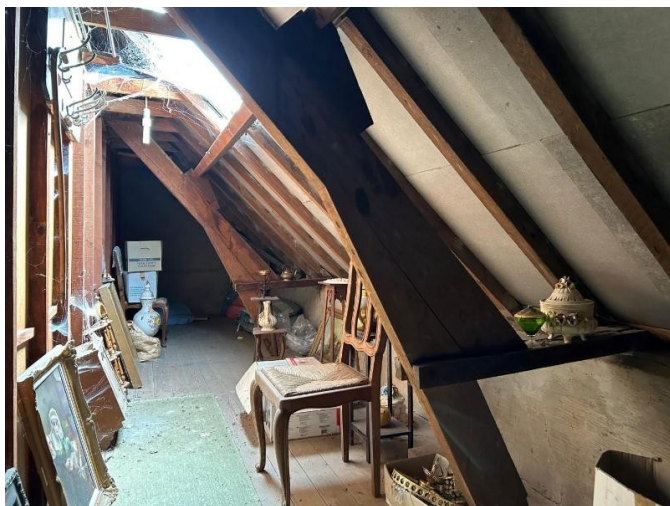
Vrije foto

Het eerste verdiep is volledig constructief opgemaakt uit houten tussenwanden om de beide slaapkamers met hal te construeren. Er kan ook tussen het dak en de constructie gewandeld worden.

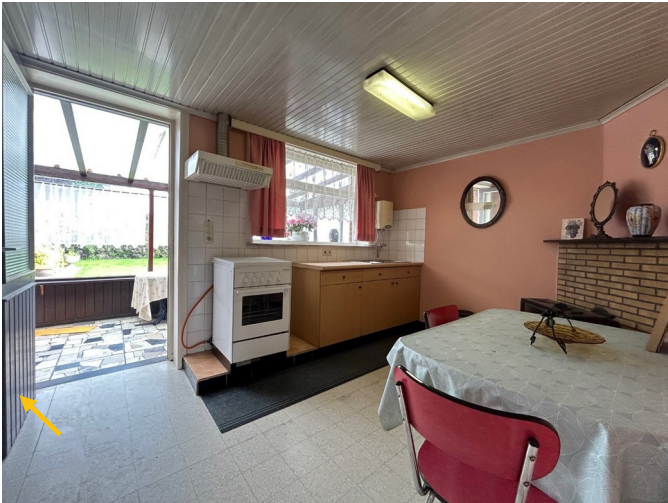
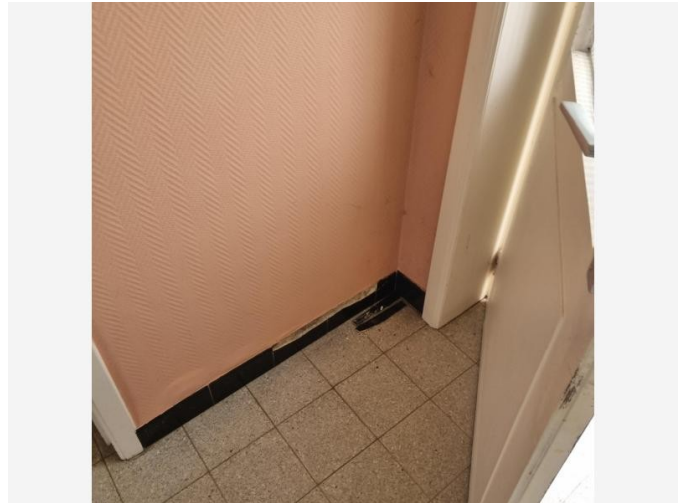
Fiche 14: Pleisterwerk Muur

Geen asbest

#	Type	Referentie	Resultaat
14.1	Mengmonster	MM01	Geen asbest
