Asbestinventarisatetest

Mandemakerstraat 61, 9220 Hamme

Attestnummer : 20240606-000426.000

Uitgegeven op : 06.06.2024

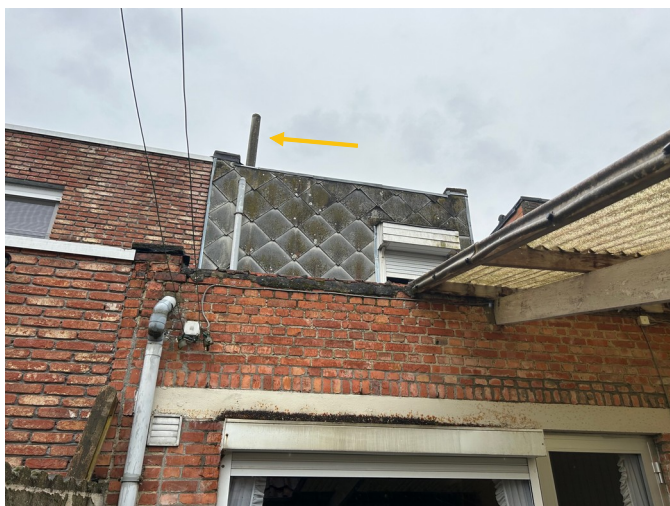
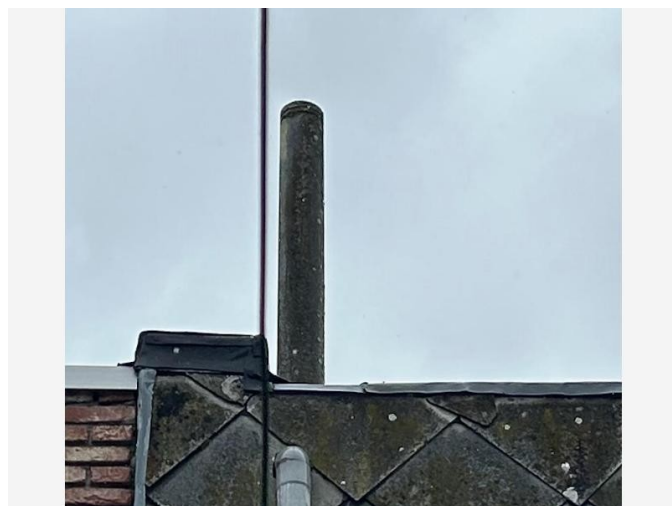
Conclusie

Actie

Het asbestmateriaal valt onder de mijlpaal van 2034.

Verwijderen

Eindbeoordeling materiaalisico	Laag materiaalisico en/of verlaagde kans op vezelvrijgave
--------------------------------	---

Gebondenheid	Categorie 1: hechtgebonden in oorsprong
Asbestsoort (vezeltype)	Crocidoliet aanwezig
Asbestconcentratie	Laag (< 50%)
Afschermingsgraad van het gehele materiaal	Geheel of deels vrij aan de buitenlucht
Toestand van het materiaal	Licht beschadigd, licht verweerd. Intact materiaal type Pical – asbestboard of categorie III 'gebondenheid'

Beschrijving	Rookgaskanaal
Omgeving	Buiten
Primaire drager	HVAC infrastructuur en uitrusting
Asbestmateriaal	Rookgaskanaal
Bindmiddel van asbestmateriaal	Cement
Gebondenheid op basis van bindmiddel	Hecht
Hoeveelheid (lengte - omtrek - dikte - aantal)	• 3,00 m - 40,00 cm - 1,00 cm - 1 stuk
Totaal volume	0,012 m ³

Eenvoudig bereikbaar	Ja
Bevestigingswijze	<ul style="list-style-type: none">• Verlijmd, ingegoten, versmeerd
Identificatiemethode	Vaststelling zonder monstername
Destructieve handeling voor identificatie	Nee
Opmerking	Buiten is een deel van het rookgaskanaal zichtbaar; Mogelijks loopt dit nog door in de woning (ingesloten in schouw)

- Zorg voor een veilig beheer. Vermijd het beschadigen van het asbestmateriaal. Controleer de toestand jaarlijks op wijzigingen.
- Verwijder dit asbestmateriaal zo snel mogelijk. Volg de toestand goed op.

- Eenvoudige handelingen: mag via doe-het-zelf of door werknemer(s) met opleidingsattest eenvoudige handelingen
De toepassing kan in haar geheel worden verwijderd zonder verhoogd risico op vezelvrijgave op voorwaarde dat de richtlijnen en regelgeving met betrekking tot de verwijdering, opslag, vervoer en correcte afvoer opgevolgd worden (Meer info: <https://ovam.vlaanderen.be/wie-mag-wat-verwijderen>)
- Eenvoudige handelingen: enkel door erkend asbestverwijderaar
Het is zeer moeilijk om het rookgaskanaal te verwijderen zonder beschadiging aan te brengen.

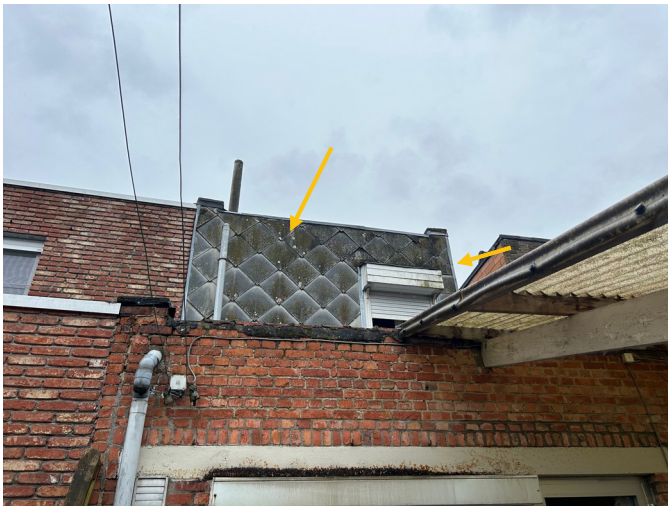
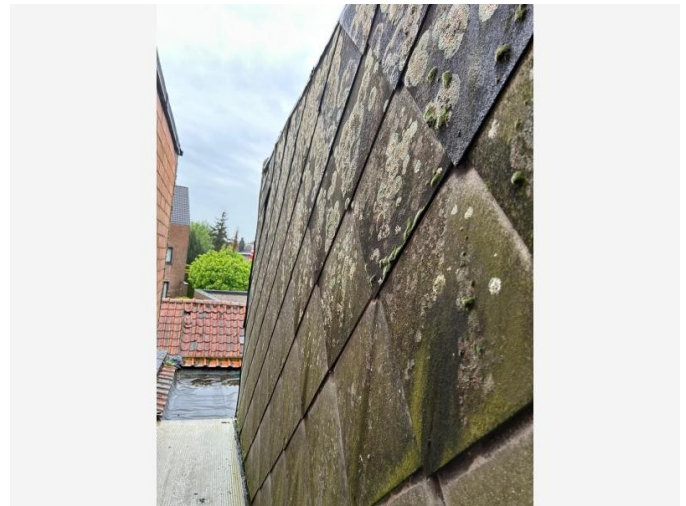
Conclusie

Actie

Het asbestmateriaal valt onder de mijlpaal van 2034.

Verwijderen

Eindbeoordeling materiaalrisico	Verhoogd materiaalrisico en/of verhoogde kans op vezelvrijgave
---------------------------------	--

Gebondenheid	Categorie 1: hechtgebonden in oorsprong
Asbestsoort (vezeltype)	Crocidoliet aanwezig
Asbestconcentratie	Laag (< 50%)
Afschermingsgraad van het gehele materiaal	Geheel of deels vrij aan de buitenlucht
Toestand van het materiaal	Matig beschadigd, matig verweerd

Beschrijving	Lei achtergevel en zijgevel 1v
Omgeving	Buiten
Primaire drager	Wand buitenschil
Asbestmateriaal	Dak- en gevelbekleding - Lei, shingle
Bindmiddel van asbestmateriaal	Cement
Gebondenheid op basis van bindmiddel	Hecht
Hoeveelheid (oppervlakte - aantal)	• 20,00 m ² - 1 stuk
Totale oppervlakte	20,00 m ²

Eenvoudig bereikbaar	Ja
Bevestigingswijze	<ul style="list-style-type: none">• Geklemd
Identificatiemethode	Vaststelling zonder monstername
Destructieve handeling voor identificatie	Ja

- Verwijder dit asbestmateriaal zo snel mogelijk. Volg de toestand goed op.

- Eenvoudige handelingen: mag via doe-het-zelf of door werknemer(s) met opleidingsattest eenvoudige handelingen
Deze toepassing mag nog zelf verwijderd worden. Opgelet, bescherm uzelf en uw omgeving goed en volg de veiligheidsvoorschriften inzake afvoer van het afval op.

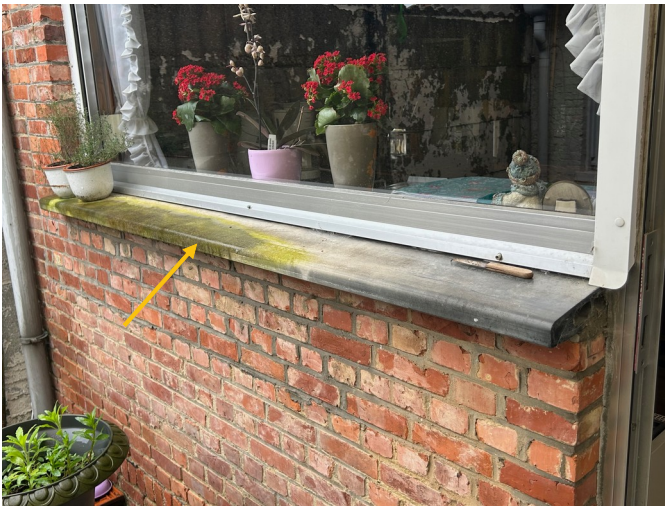
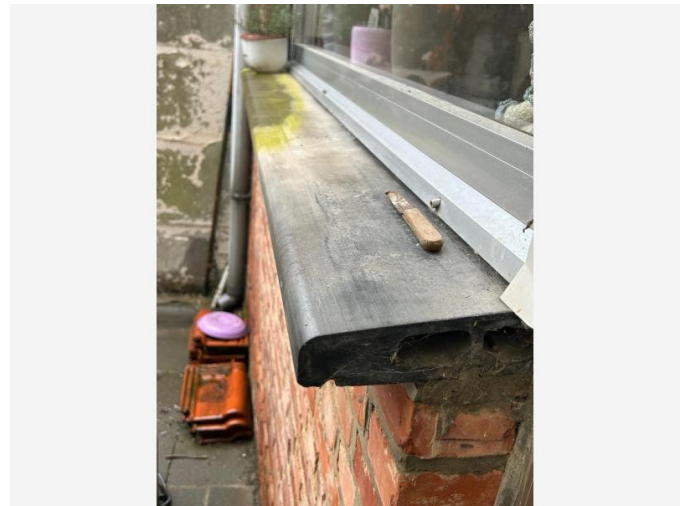
Conclusie

Actie

Het asbestmateriaal valt onder de mijlpaal van 2040.

Zorgvuldig beheren

Eindbeoordeling materiaalrisico	Laag materiaalrisico en/of verlaagde kans op vezelvrijgave
---------------------------------	--

Gebondenheid	Categorie 1: hechtgebonden in oorsprong
Asbestsoort (vezeltype)	Crocidoliet aanwezig
Asbestconcentratie	Laag (< 50%)
Afschermingsgraad van het gehele materiaal	Geheel of deels vrij aan de buitenlucht
Toestand van het materiaal	Licht beschadigd, licht verweerd. Intact materiaal type Pical – asbestboard of categorie III 'gebondenheid'

Beschrijving	Venstertablet asbestcement
Omgeving	Buiten
Primaire drager	Wand buitenschil
Asbestmateriaal	Deksteen, muurkap - Hol
Bindmiddel van asbestmateriaal	Cement
Gebondenheid op basis van bindmiddel	Hecht
Hoeveelheid (oppervlakte - dikte - aantal)	• 1,00 m ² - 2,00 cm - 1 stuk
Totaal volume	0,02 m ³
Eenvoudig bereikbaar	Ja
Bevestigingswijze	• Verlijmd, ingegoten, versmeerd
Identificatiemethode	Vaststelling zonder monsternamen

Destructieve handeling voor identificatie	Nee
Opmerking	Opgegeven hoeveelheid is indicatief en kan afwijken van werkelijke hoeveelheid.

- Zorg voor een veilig beheer. Vermijd het beschadigen van het asbestmateriaal. Controleer de toestand jaarlijks op wijzigingen.
- Verwijder dit asbestmateriaal zo snel mogelijk. Volg de toestand goed op.

- Eenvoudige handelingen: enkel door erkend asbestverwijderaar
Verwijderen van deze raamdorpels brengt mogelijks beschadiging met zich mee. Daarom is het aangeraden dit te laten uitvoeren door een professional.

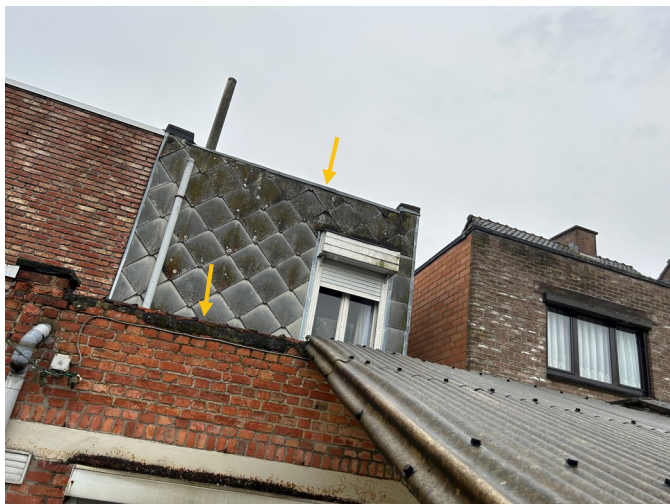
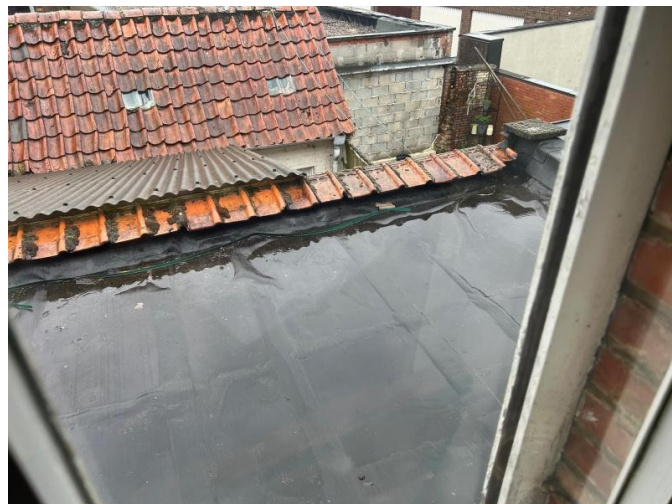
Conclusie

Actie

Het asbestmateriaal valt onder de mijlpaal van 2040.

Zorgvuldig beheren

Eindbeoordeling materiaalrisico	Laag materiaalrisico en/of verlaagde kans op vezelvrijgave
---------------------------------	--

Gebondenheid	Categorie 1: hechtgebonden in oorsprong
Asbestsoort (vezeltype)	Alleen chrysotiel
Asbestconcentratie	Laag (< 50%)
Afschermingsgraad van het gehele materiaal	Geheel of deels vrij aan de buitenlucht
Toestand van het materiaal	Licht beschadigd, licht verweerd. Intact materiaal type Pical – asbestboard of categorie III 'gebondenheid'

Beschrijving	Roofing plat dak
Omgeving	Buiten
Primaire drager	Plat dak
Asbestmateriaal	Dak- en gevelbekleding - Roofing
Bindmiddel van asbestmateriaal	Bitumen (roofing, teer, asfalt)
Gebondenheid op basis van bindmiddel	Hecht
Hoeveelheid (oppervlakte - aantal)	• 28,00 m ² - 1 stuk
Totale oppervlakte	28,00 m ²
Eenvoudig bereikbaar	Ja
Bevestigingswijze	• Verlijmd, ingegoten, versmeerd

Identificatiemethode	Vaststelling zonder monstername Motivatie: Groot risico op structurele gevolgschade (lekschade, werking installatie,...)
Destructieve handeling voor identificatie	Nee
Opmerking	Oudere roofing kan asbesthoudend zijn. Ook indien er een nieuwe laag is geplaatst kan er onder deze laag nog een oude asbesthoudende aanwezig zijn. Oppervlakte is een schatting en kan afwijken van de werkelijke situatie

- Zorg voor een veilig beheer. Vermijd het beschadigen van het asbestmateriaal. Controleer de toestand jaarlijks op wijzigingen.

- Eenvoudige handelingen: mag via doe-het-zelf of door werknemer(s) met opleidingsattest eenvoudige handelingen
De toepassing kan in haar geheel worden verwijderd zonder verhoogd risico op vezelvrijgave op voorwaarde dat de richtlijnen en regelgeving met betrekking tot de verwijdering, opslag, vervoer en correcte afvoer opgevolgd worden (Meer info: <https://ovam.vlaanderen.be/wie-mag-wat-verwijderen>)
- Eenvoudige handelingen: enkel door erkend asbestverwijderaar
Het is aangeraden beroep te doen op een erkend professional

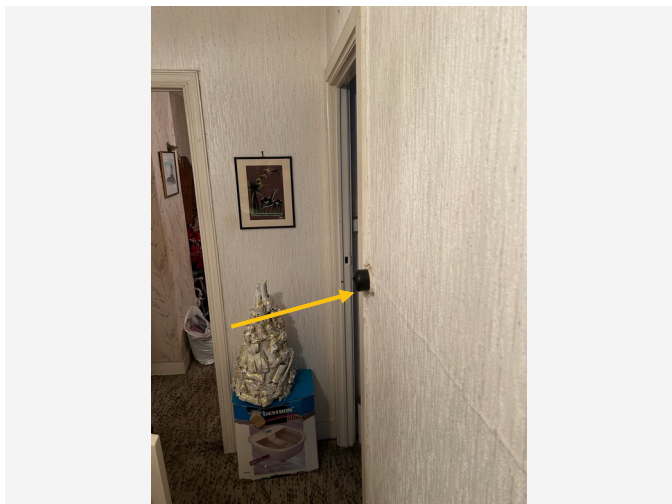
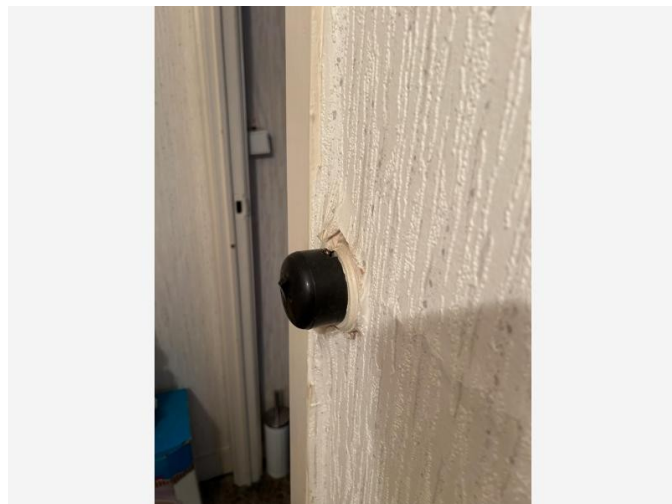
Conclusie

Actie

Het asbestmateriaal valt onder de mijlpaal van 2040.

Zorgvuldig beheren

Eindbeoordeling materiaalrisico	Laag materiaalrisico en/of verlaagde kans op vezelvrijgave
---------------------------------	--

Gebondenheid	Categorie 1: hechtgebonden in oorsprong
Asbestsoort (vezeltype)	Crocidoliet aanwezig
Asbestconcentratie	Laag (< 50%)
Afschermingsgraad van het gehele materiaal	Geheel of deels (ook) vrij aan de binnenlucht
Toestand van het materiaal	Onbeschadigd, niet verweerd

Beschrijving	Bakeliet schakelaars
Omgeving	Binnen
Primaire drager	Communicatie en elektrische infrastructuur en uitrusting
Asbestmateriaal	Plaat, paneel, tablet - Type Bakeliet
Bindmiddel van asbestmateriaal	Kunststof of -hars
Gebondenheid op basis van bindmiddel	Hecht
Hoeveelheid (oppervlakte - dikte - aantal)	• 0,20 m ² - 3,00 cm - 1 stuk
Totaal volume	0,006 m ³
Eenvoudig bereikbaar	Ja
Bevestigingswijze	• Verlijmd, ingegoten, versmeerd

Identificatiemethode	Vaststelling zonder monstername
Destructieve handeling voor identificatie	Nee
Opmerking	Bakeliet hier is asbestverdacht, het is niet zeker dat er asbest in zit . Geen staal genomen omwille van het destructief karakter.

- Zorg voor een veilig beheer. Vermijd het beschadigen van het asbestmateriaal. Controleer de toestand jaarlijks op wijzigingen.

- Eenvoudige handelingen: mag via doe-het-zelf of door werknemer(s) met opleidingsattest eenvoudige handelingen
De toepassing kan in haar geheel worden verwijderd zonder verhoogd risico op vezelvrijgave op voorwaarde dat de richtlijnen en regelgeving met betrekking tot de verwijdering, opslag, vervoer en correcte afvoer opgevolgd worden.

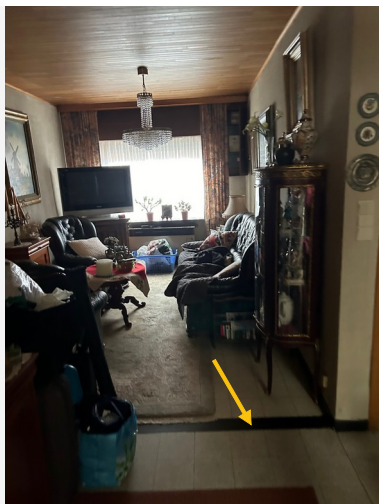
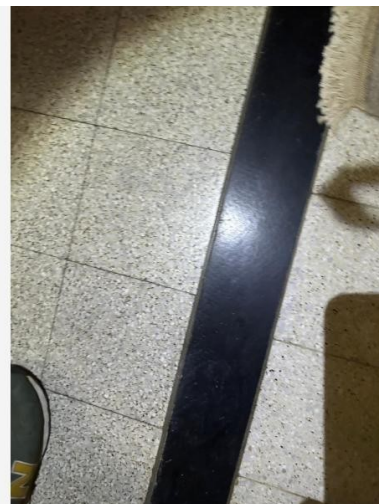
Conclusie

Actie

Het asbestmateriaal valt onder de mijlpaal van 2040.

Zorgvuldig beheren

Eindbeoordeling materiaalrisico	Laag materiaalrisico en/of verlaagde kans op vezelvrijgave
---------------------------------	--

Gebondenheid	Categorie 1: hechtgebonden in oorsprong
Asbestsoort (vezeltype)	Alleen chrysotiel
Asbestconcentratie	Laag (< 50%)
Afschermingsgraad van het gehele materiaal	Geheel of deels (ook) vrij aan de binnenlucht
Toestand van het materiaal	Licht beschadigd, licht verweerd. Intact materiaal type Pical – asbestboard of categorie III 'gebondenheid'

Beschrijving	Vloerdorpel woonkamer
Omgeving	Binnen
Primaire drager	Vloer
Asbestmateriaal	Plaat, paneel, tablet - Type Massal
Bindmiddel van asbestmateriaal	Cement
Gebondenheid op basis van bindmiddel	Hecht
Hoeveelheid (oppervlakte - dikte - aantal)	• 1,50 m ² - 2,00 cm - 1 stuk
Totaal volume	0,03 m ³

Eenvoudig bereikbaar	Ja
Bevestigingswijze	<ul style="list-style-type: none">• Verlijmd, ingegoten, versmeerd
Identificatiemethode	Vaststelling zonder monstername
Destructieve handeling voor identificatie	Nee
Opmerking	Hoeveelheden en diktes zijn een inschatting via opmeting ter plaatse of plannen. De werkelijke hoeveelheid kan afwijken van deze inschatting

- Zorg voor een veilig beheer. Vermijd het beschadigen van het asbestmateriaal. Controleer de toestand jaarlijks op wijzigingen.

- Eenvoudige handelingen: mag via doe-het-zelf of door werknemer(s) met opleidingsattest eenvoudige handelingen
De toepassing kan in haar geheel worden verwijderd zonder verhoogd risico op vezelvrijgave op voorwaarde dat de richtlijnen en regelgeving met betrekking tot de verwijdering, opslag, vervoer en correcte afvoer opgevolgd worden (Meer info: <https://ovam.vlaanderen.be/wie-mag-wat-verwijderen>)
- Eenvoudige handelingen: enkel door erkend asbestverwijderaar
Het is aangeraden beroep te doen op een professional aangezien de verwijdering van deze dorpels beschadiging met zich kan meebrengen.

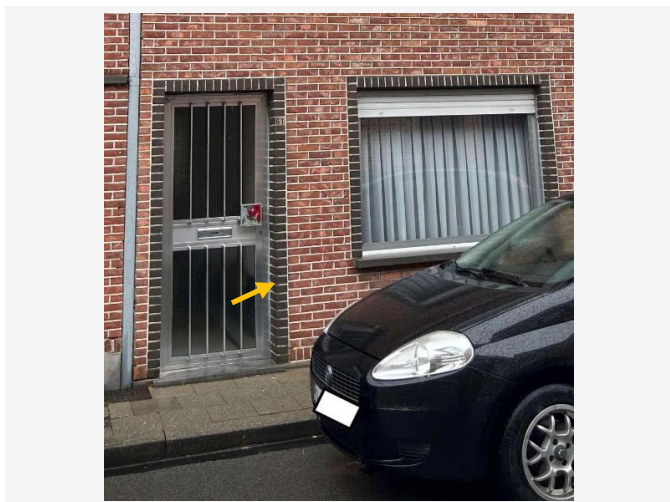
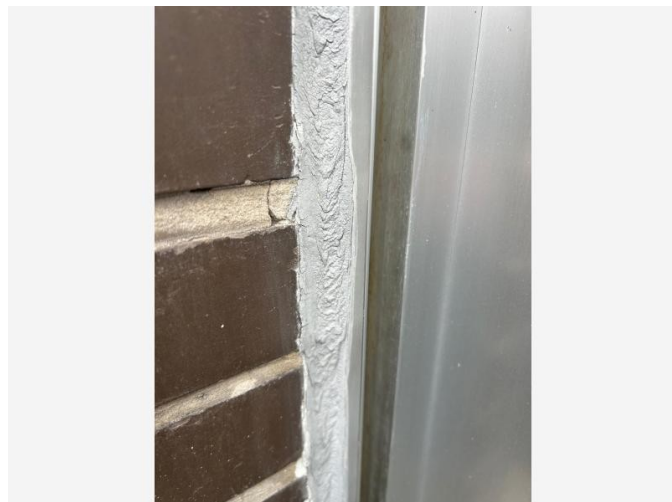
Conclusie

Actie

Het asbestmateriaal valt onder de mijlpaal van 2040.

Zorgvuldig beheren

Eindbeoordeling materiaalrisico	Laag materiaalrisico en/of verlaagde kans op vezelvrijgave
---------------------------------	--

Gebondenheid	Categorie 1: hechtgebonden in oorsprong
Asbestsoort (vezeltype)	Amfibool aanwezig, uitgezonderd crocidoliet
Asbestconcentratie	Laag (< 50%)
Afschermingsgraad van het gehele materiaal	Geheel of deels vrij aan de buitenlucht
Toestand van het materiaal	Licht beschadigd, licht verweerd. Intact materiaal type Pical – asbestboard of categorie III 'gebondenheid'

Beschrijving	Mastiek Asbesthoudend
Omgeving	Buiten
Primaire drager	Wandopening verticaal (raam, deur, ...)
Asbestmateriaal	In-situ afwerkingslagen - Pasta, stopverf, voegsel, stopsel, vulsel, mastiek, kitten, ...
Bindmiddel van asbestmateriaal	Kitten, mastiek, pasta
Gebondenheid op basis van bindmiddel	Hecht
Hoeveelheid (gewicht - aantal)	<ul style="list-style-type: none">• 0,50 kg - 1 stuk
Totaal gewicht	0,50 kg
Eenvoudig bereikbaar	Ja
Bevestigingswijze	<ul style="list-style-type: none">• Verlijmd, ingegoten, versmeerd

Identificatiemethode	Vaststelling zonder monstername
Destructieve handeling voor identificatie	Ja
Opmerking	De oudere alu ramen hebben mastiek tussen glas en profiel die vermoedelijk asbesthoudend is.

- Zorg voor een veilig beheer. Vermijd het beschadigen van het asbestmateriaal. Controleer de toestand jaarlijks op wijzigingen.

- Eenvoudige handelingen: mag via doe-het-zelf of door werknemer(s) met opleidingsattest eenvoudige handelingen
De toepassing kan in haar geheel worden verwijderd zonder verhoogd risico op vezelvrijgave op voorwaarde dat de richtlijnen en regelgeving met betrekking tot de verwijdering, opslag, vervoer en correcte afvoer opgevolgd worden (Meer info: <https://ovam.vlaanderen.be/wie-mag-wat-verwijderen>)

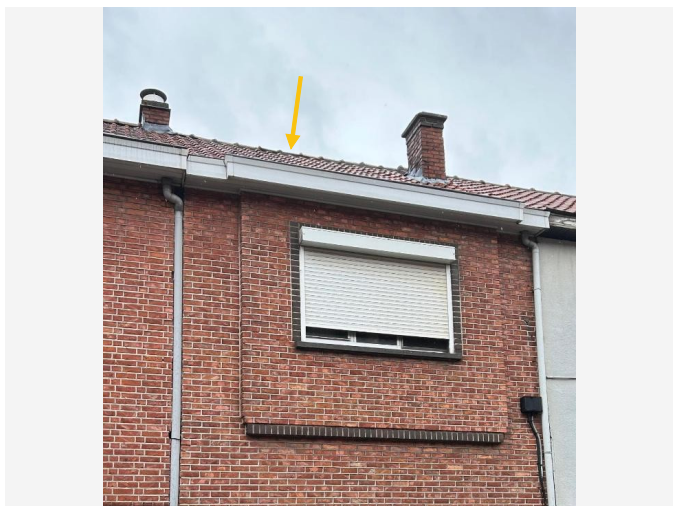
Conclusie

Permanente beperking

Reden: Het te onderzoeken materiaal situeert zich hoger dan 3,50 m te rekenen vanaf een veilige ondergrond

Uitleg van de asbestdeskundige: Er is van binnenuit geen inspectie mogelijk van onderdak zonder destructief werk.

(Asbest)materiaal	Plaat, paneel, tablet - Type Menuiserite
Karakterisatie	Asbest (verdacht)
Primaire drager	Schuin dak

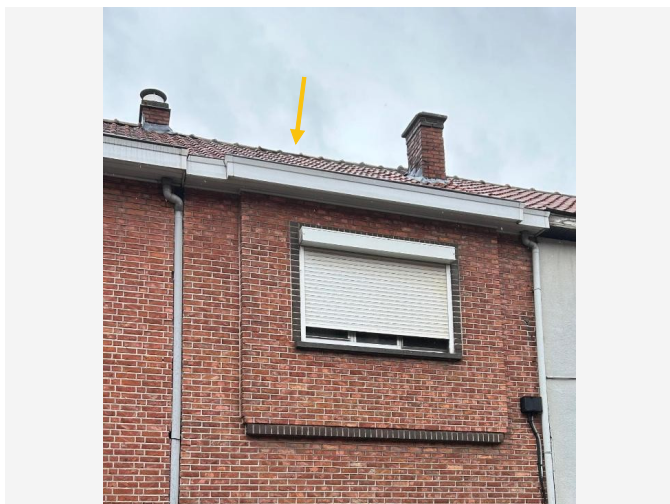
Identificatiemethode	Redelijk vermoeden
Primaire drager	Schuin dak
(Asbest)materiaal	Plaat, paneel, tablet - Type Menuiserie
Bindmiddel	Cement
Gebondenheid bindmiddel	Hecht

Advies

Controleer bij eventuele renovatie de aanwezigheid van een asbestcement onderdak

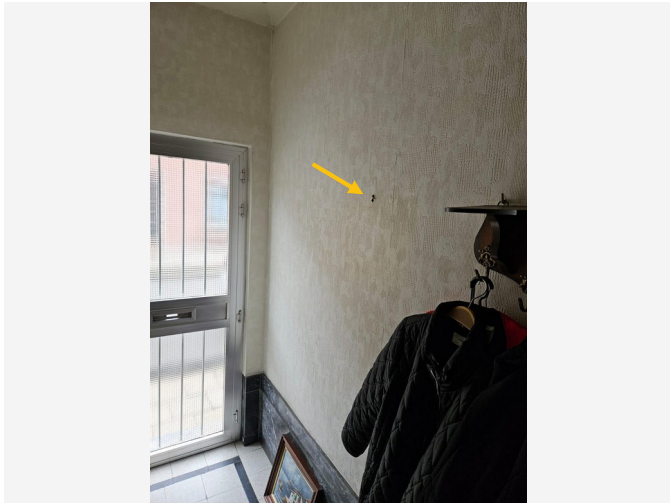
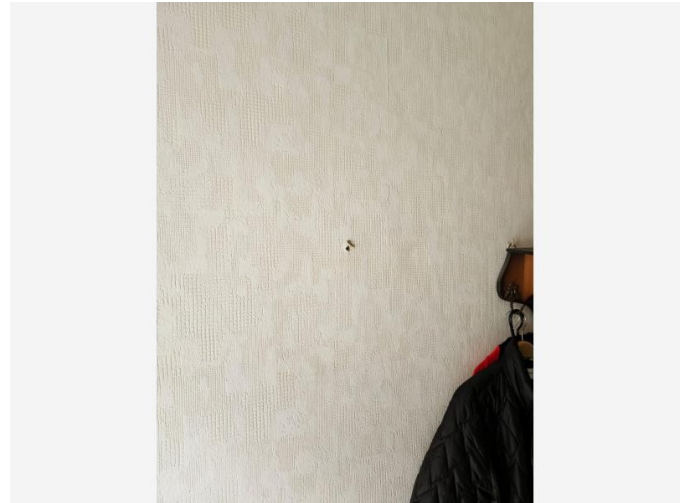
Conclusie

Geen asbest

#	Type	Referentie	Resultaat
10.1	Mengmonster	202405001A	Geen asbest

Beschrijving	Pleisterwerk wanden
Omgeving	Binnen
Primaire drager	Binnenwand

Bindmiddel van materiaal	Gips - kalk
Gebondenheid op basis van bindmiddel	Niet-hechtgebonden
Hoeveelheid (oppervlakte - dikte - aantal)	• 80,00 m ² - 1,00 cm - 1 stuk
Totaal volume	0,80 m ³
Identificatiemethode	Vaststelling met monstername
Destructieve handeling voor identificatie	Nee
Opmerking	<p>Standaard worden er 4 pleisterstalen genomen van de muren en 4 van de plafonds hier wordt uitzonderlijk van afgeweken. Dikwijls zijn stookplaats (ketel) en natte ruimte (wasmachine) combineerbaar. Het gebeurt ook regelmatig dat er weinig of geen bepleisterde plafonds / muren zijn in de stookruimte of natte ruimtes.</p> <p>Plafond is geen pleisterwerk aanwezig.</p> <p>Alle maten en de indeling van de woning zijn indicatief.</p>
