Asbestinventarisatetest

Heirbaan 40, 9120 Beveren

Attestnummer : 20231005-000039.001

Uitgegeven op : 11.10.2023

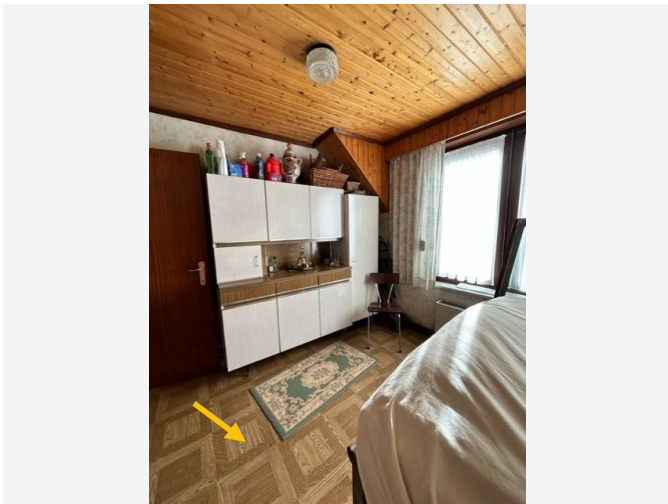
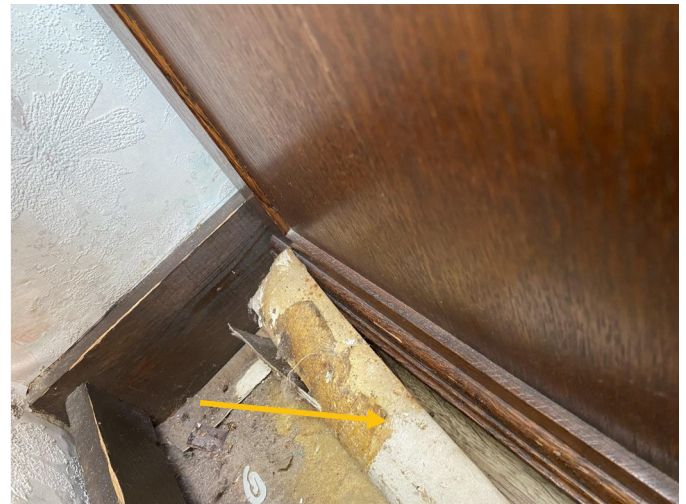
De lijm die wij konden waarnemen op de plaats van staalname waar de vinyl een beetje los kwam was geen zwarte lijm.

Eindbeoordeling materiaalrisico	Verhoogd materiaalrisico en/of verhoogde kans op vezelvrijgave
---------------------------------	--

Gebondenheid	Categorie 2: niet-hechtgebonden met matrix
Asbestsoort (vezeltype)	Alleen chrysotiel
Asbestconcentratie	Hoog ($\geq 50\%$)
Afschermingsgraad van het gehele materiaal	Geheel of deels (ook) vrij aan binnenluchtstromen
Toestand van het materiaal	Licht beschadigd, licht verweerd. Intact materiaal type Pical – asbestboard of categorie III 'gebondenheid'

#	Type	Referentie	Resultaat
1.1	Puntmonster	1. Vloerzeil + lijm	Chrysotiel

Beschrijving	Vloerzeil + lijm
--------------	------------------

Verwijderen

- Zorg voor een veilig beheer. Vermijd het beschadigen van het asbestmateriaal. Controleer de toestand jaarlijks op wijzigingen.
- Zorg voor een veilig beheer en verwijder dit asbestmateriaal wanneer het bij werken eenvoudig bereikbaar wordt. Controleer de toestand jaarlijks op wijzigingen.

- Hermetische zone (erkend asbestverwijderaar)
Het verwijderen van asbesthoudende vinyl tegels en lijmlagen kan enkel in een hermetische afgesloten zone gebeuren.
Indien de tegels gelijmd zijn met een niet asbesthoudende lijm is dit niet noodzakelijk het geval. De aannemer moet dan zoals steeds onderzoeken of het verwijderen van asbest met de techniek 'eenvoudige handelingen' door erkend asbestverwijderaar' mogelijk is zonder de voorwaarden te schenden.

Nadere inspectie door Asbestverwijderaar aangeraden of dit over de gehele ruimte is of er enkel op het loskomende gedeelte een extra lijm laag (die geen zwarte kleur had) werd aangebracht.

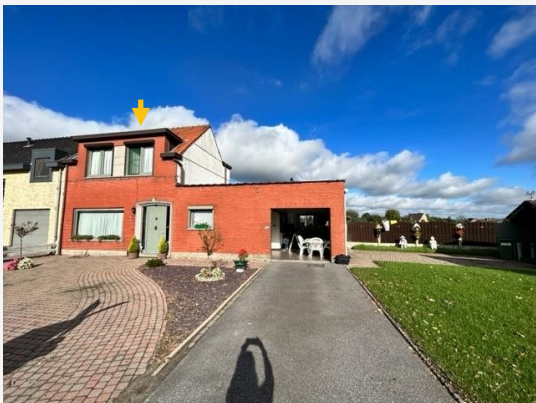
Fiche 2: Onderdak woning + roofing aan schuin pannen dak

Tijdelijke beperking

Reden: Het te onderzoeken materiaal situeert zich hoger dan 3,50 m te rekenen vanaf een veilige ondergrond

Uitleg van de asbestdeskundige: Het onderdak van de woning kon niet onderzocht worden daar het pannen dak hoger is dan 3.5 meter alsook de vermoedelijke roofing die op de uistek van het pannen dak ligt kon niet veilig betreden worden.

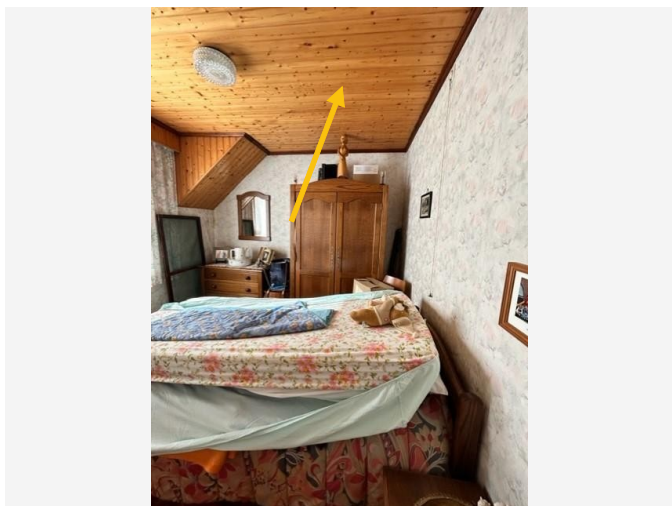
Overall in de woning zijn valse plafonds aanwezig, geen verdere analyse mogelijk naar achterliggende en gebruikte materialen. Verder te onderzoeken in een destructief onderzoek bij werken. (hierdoor was dus geen staalname van plafondpleister mogelijk)

-Garage: isolatieplaten daarachter, houten platen.

-Keuken: houtvezelplaten

-living: isomo plafond

badkamer: kunststof plafond

bovenverdieping: houten latten plafond

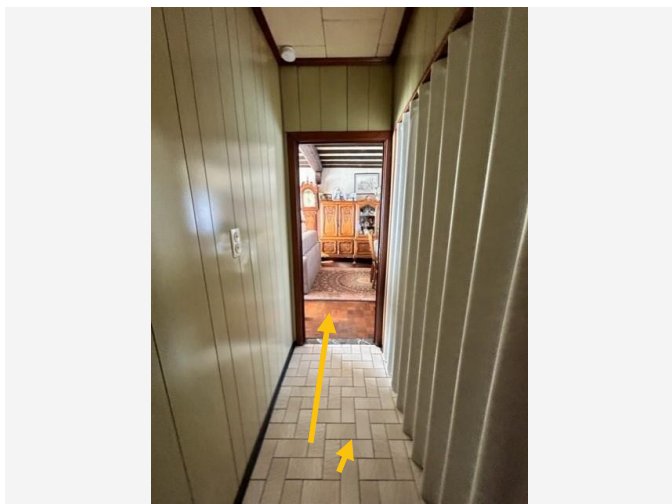
Gelijkvloers:

garage: vloertegel

keuken en badkamer: vloertegel

living: hout parket

Geen verdere analyse mogelijk naar onderliggende en gebruikte materialen verder te onderzoeken in een destructief kader.

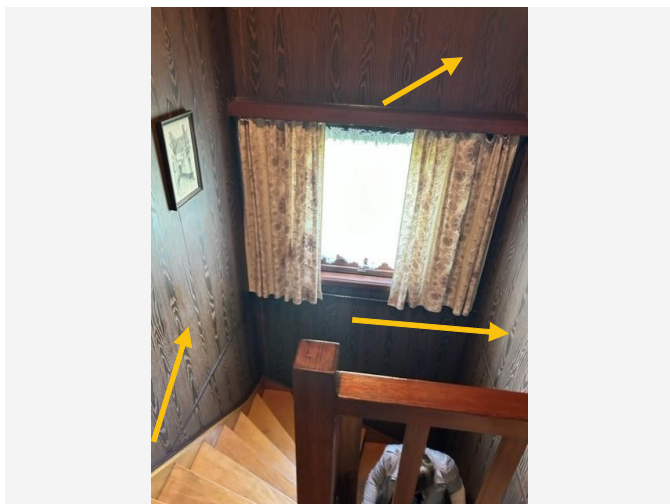
De hal van de trap is bekleed met kunststof platen, geen verdere analyse naar achterliggende en gebruikte materialen mogelijk in niet-destructief kader.

Verder te onderzoeken in destructief kader bij ev. werken.

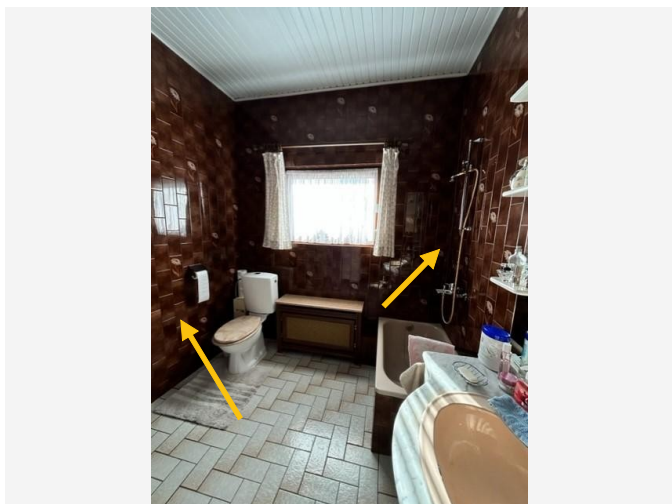
De fiancetegels in badkamer, keuken en hal zijn in perfecte staat. Geen analyse mogelijk naar achterliggende en gebruikte materialen in het kader van het niet destructief onderzoek. Verder te onderzoeken bij ev. werken.

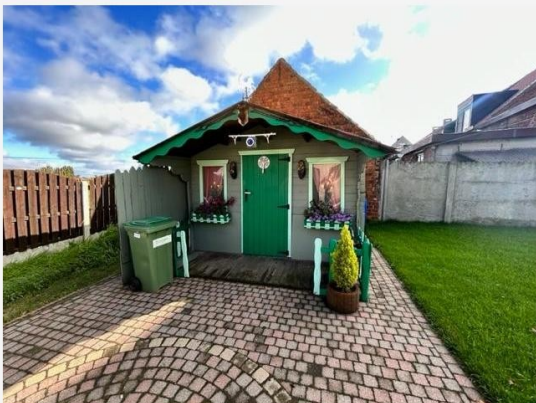
Het tuinhuis is volledig een houten constructie, het dak is met roofing bekleed.

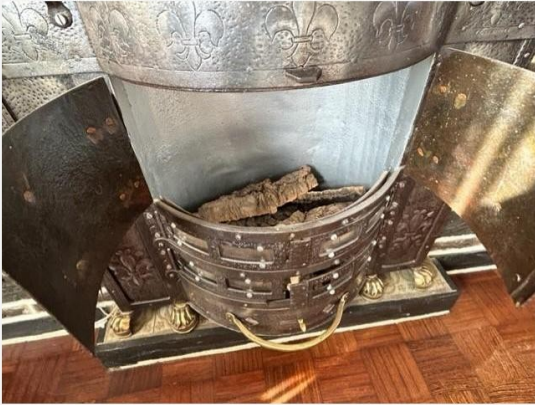
schouw/kachel in de living is enkel als sier aangebracht. deze heeft geen verdere functie

Geen verdere analyse mogelijk naar achterliggende of gebruikte materialen, Verder te onderzoeken in een destructief onderzoek bij werken.

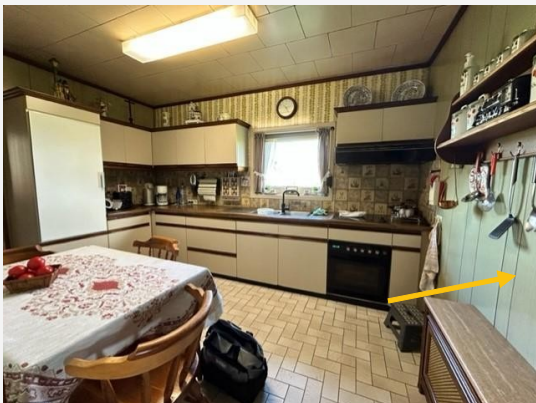
De keuken is bekleed met wandplaten er was geen verdere analyse mogelijk naar achterliggende en gebruikte materialen.

Verder te onderzoeken in een destructief kader bij werken.

Hierdoor was geen staalname mogelijk van pleisterwerk in een natte ruimte

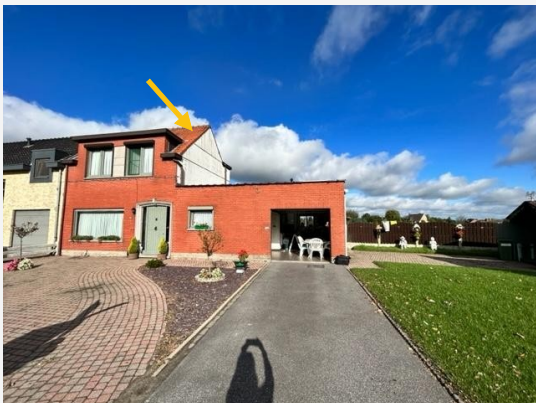
Het schuine dak is een pannendak, geen verdere analyse mogelijk naar onderliggend en gebruikte materialen.
Verder te onderzoeken in destructief onderzoek.

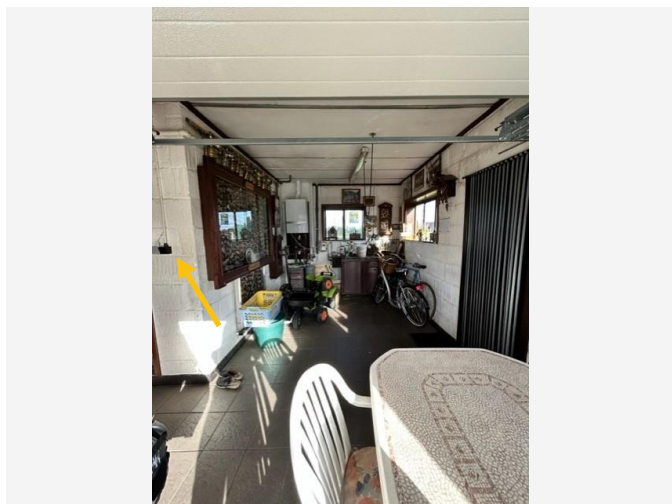
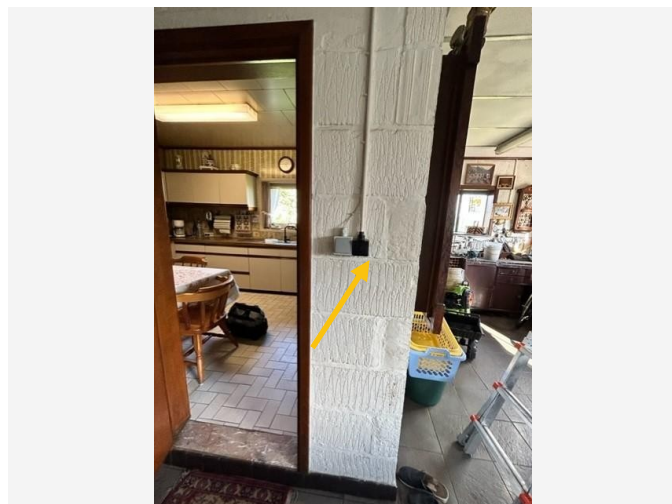
Geen asbest

Beschrijving	Bakeliet schakelaars
Omgeving	Binnen
Primaire drager	Binnenwand
Bindmiddel van materiaal	Kunststof of -hars
Gebondenheid op basis van bindmiddel	Hecht
Hoeveelheid (oppervlakte - dikte - aantal)	● 20,00 m ² - 1,50 cm - 1 stuk
Totaal volume	0,30 m ³

Identificatiemethode	Vaststelling met bewijsdocument, zonder monstername
Destructieve handeling voor identificatie	Nee
Opmerking	<p>In de garage zijn er nog enkele schakelaars aanwezig van het type bakeliet.</p> <p>Na navraag bij de fabrikant (NIKO) werd bevestigd dat deze GEEN asbest bevatten. (zie bewijs doc. in bijlage)</p>

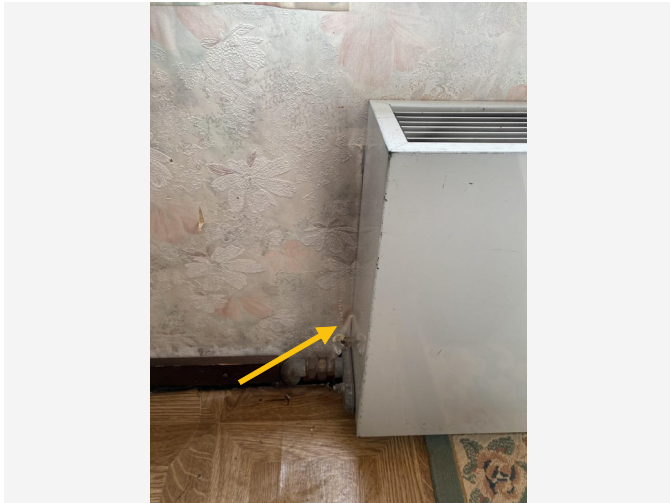
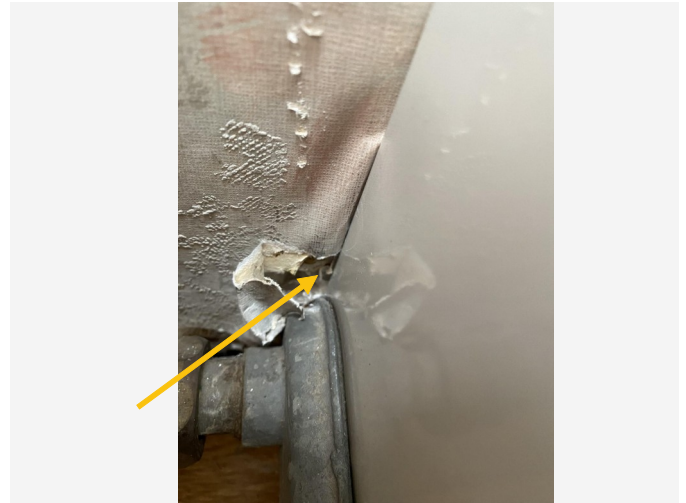
Geen asbest

#	Type	Referentie	Resultaat
12.1	Mengmonster	3. Wandpleister	Geen asbest

Beschrijving	Wandpleister
Omgeving	Binnen
Primaire drager	Binnenwand

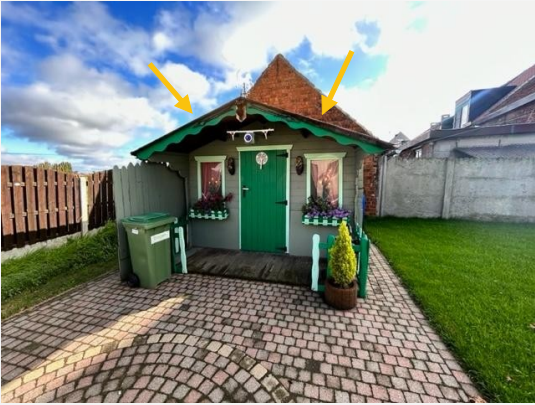
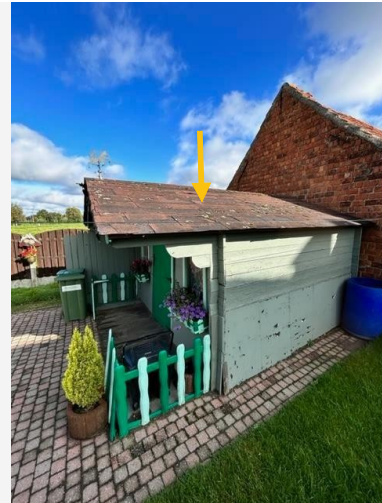
Fiche 13: Roofing tuinhuis

Geen asbest

#	Type	Referentie	Resultaat
13.1	Puntmonster	4. Roofing tuinhuis	Geen asbest

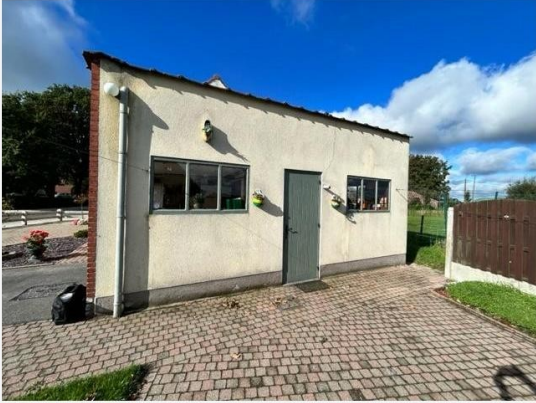
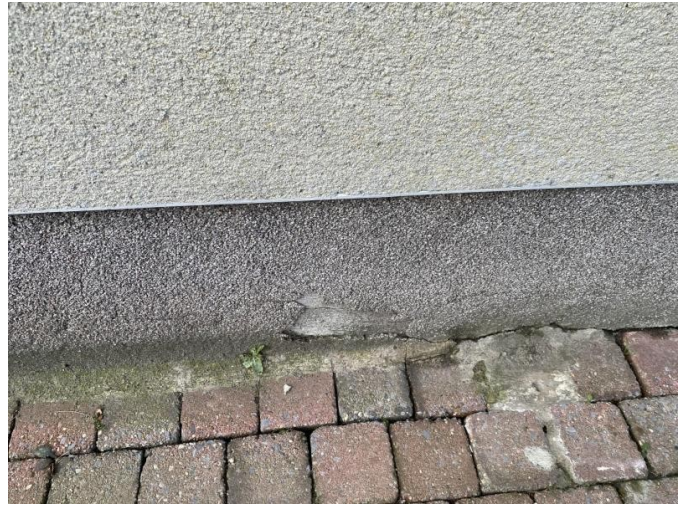
Fiche 14: Crepi

Geen asbest

#	Type	Referentie	Resultaat
14.1	Puntmonster	2. Crepi	Geen asbest

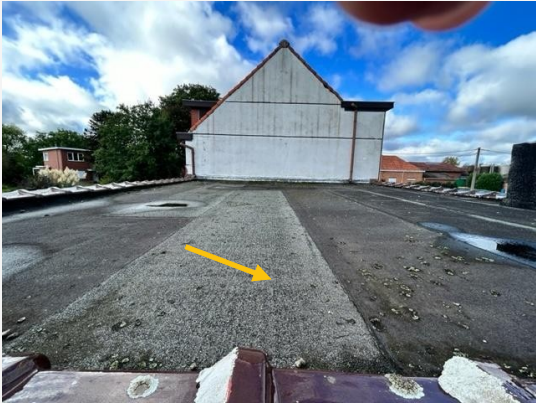
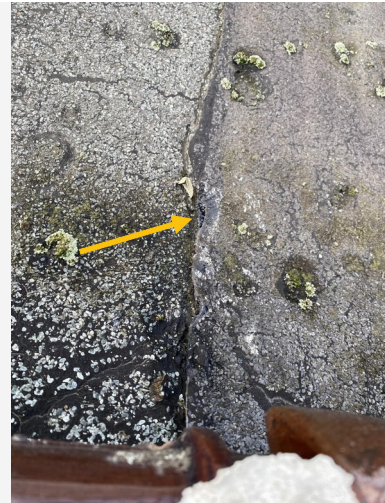
Fiche 15: Roofing plat dak woning

Geen asbest

#	Type	Referentie	Resultaat
15.1	Puntmonster	5. Roofing woonhuis	Geen asbest
