Asbestinventarisatetest

Spaans Fort 24, 9130 Beveren

Attestnummer : 20240828-000370.000

Niet-asbestveilig

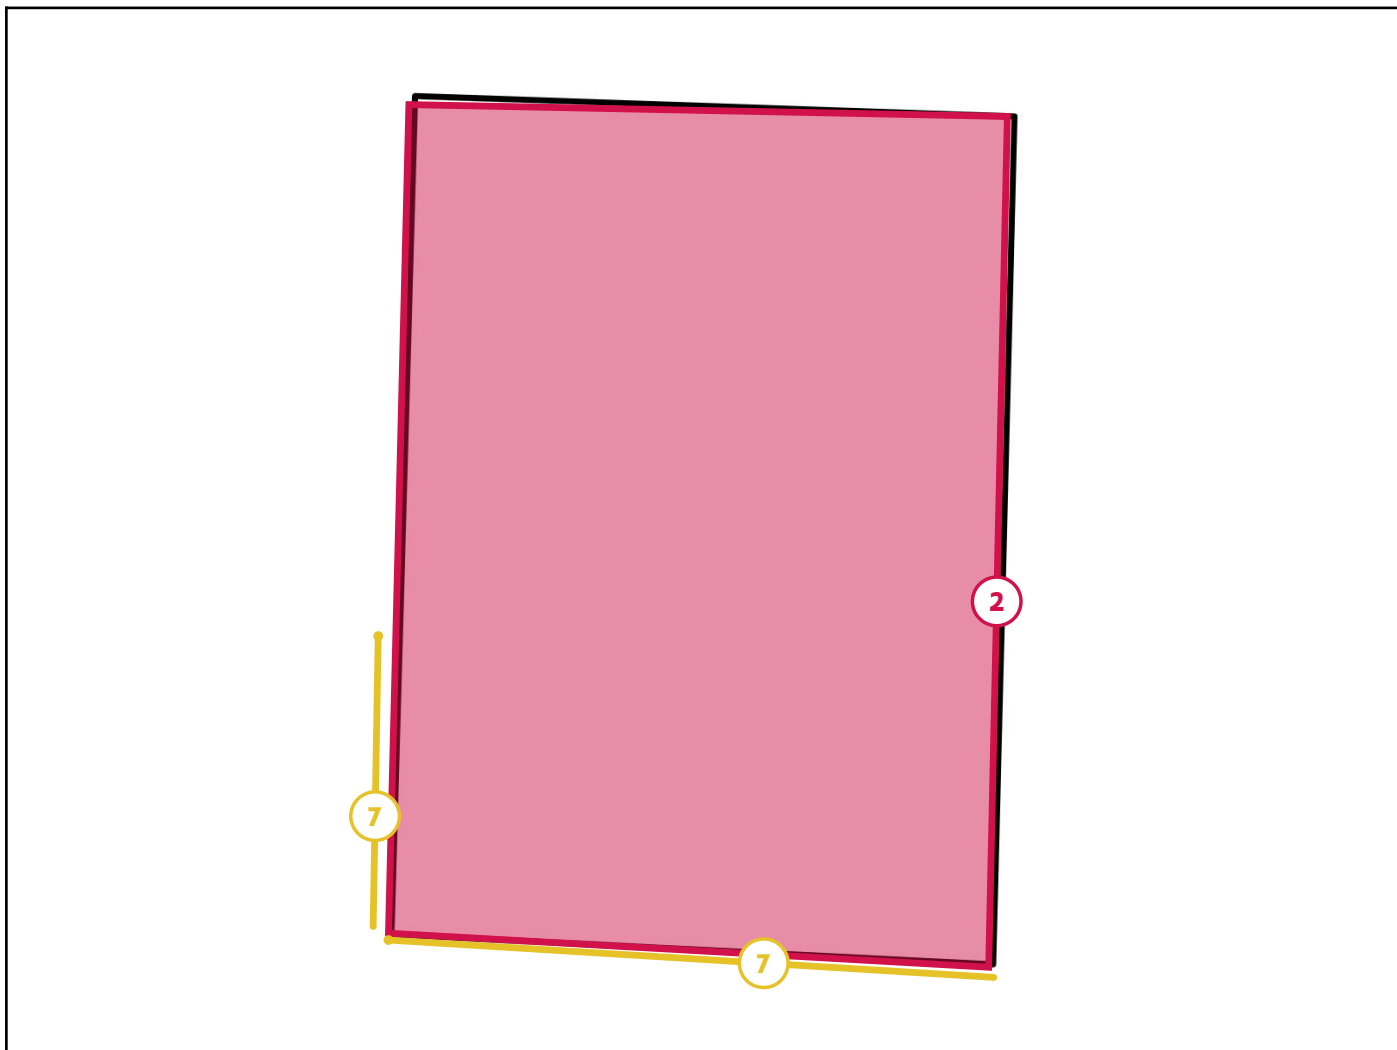
Plan 1.1: Schuur plan

Beschrijving	Type	Actie
2. Golfplaat dakbedekking	Asbestmateriaal	Dringend verwijderen
7. Wand buiten type menuiserie	Asbestmateriaal	Zorgvuldig beheren

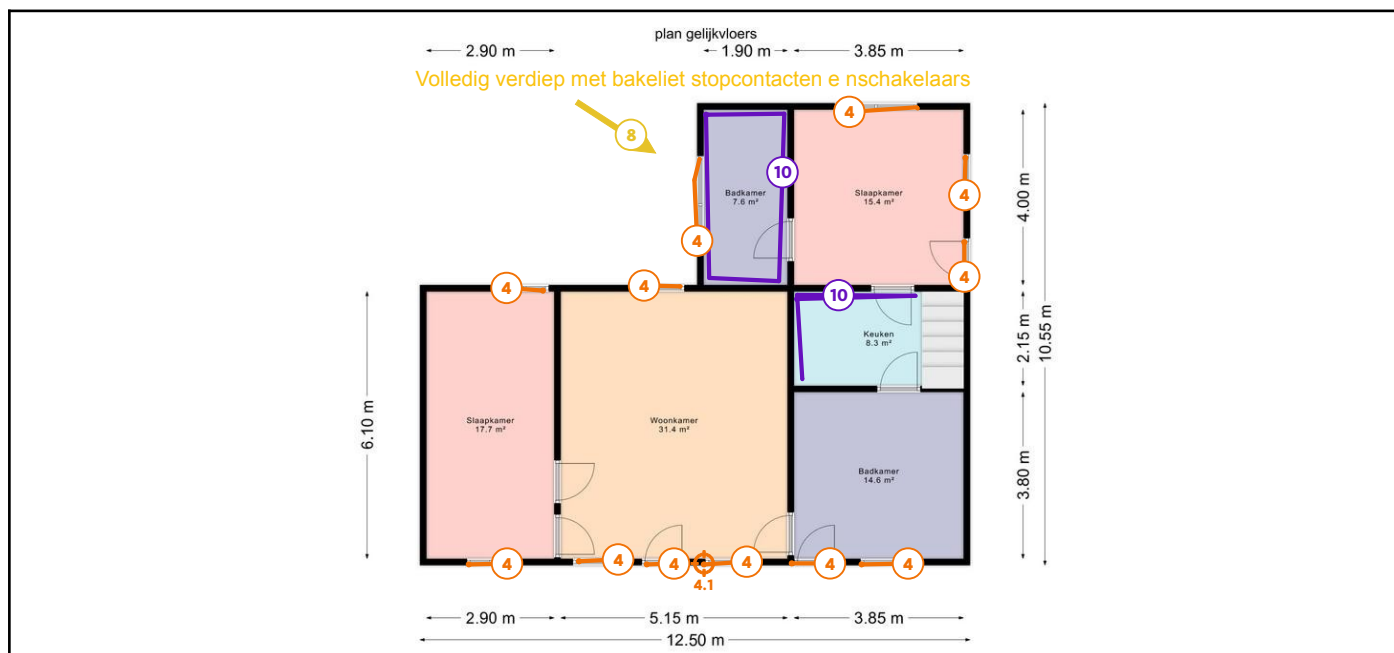
Plan 2.1: Plan gelijkvloers

Beschrijving	Type	Actie
4. Mastiek Beglazing	Asbestmateriaal	Verwijderen
4.1 Code: MM02	Puntmonster	-
8. Bakeliet - elektriciteit	Asbestmateriaal	Zorgvuldig beheren
10. Tegels verlijming keuken en badkamer	Advies	-

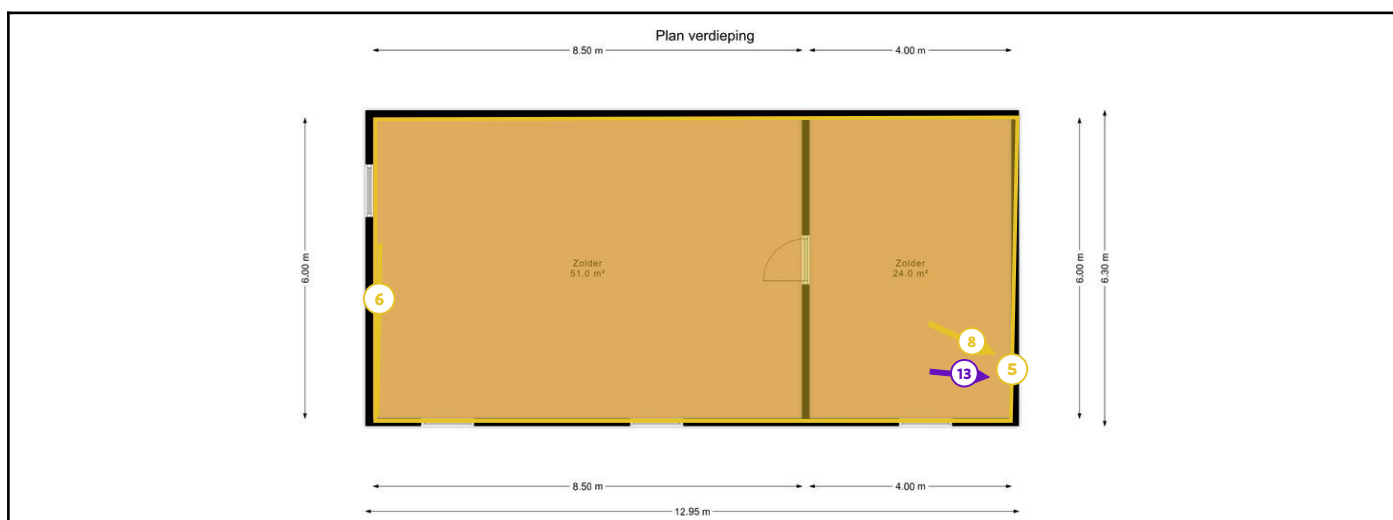
Plan 2.2: Plan verdieping

Beschrijving	Type	Actie
5. Onderdak woning - geen staalname - geen stootvaste bescherming	Asbestmateriaal	Zorgvuldig beheren
6. Binnenwand Menuiserite	Asbestmateriaal	Zorgvuldig beheren
8. Bakeliet - elektriciteit	Asbestmateriaal	Zorgvuldig beheren
13. Verzekeringkast met oude zekeringen	Advies	-

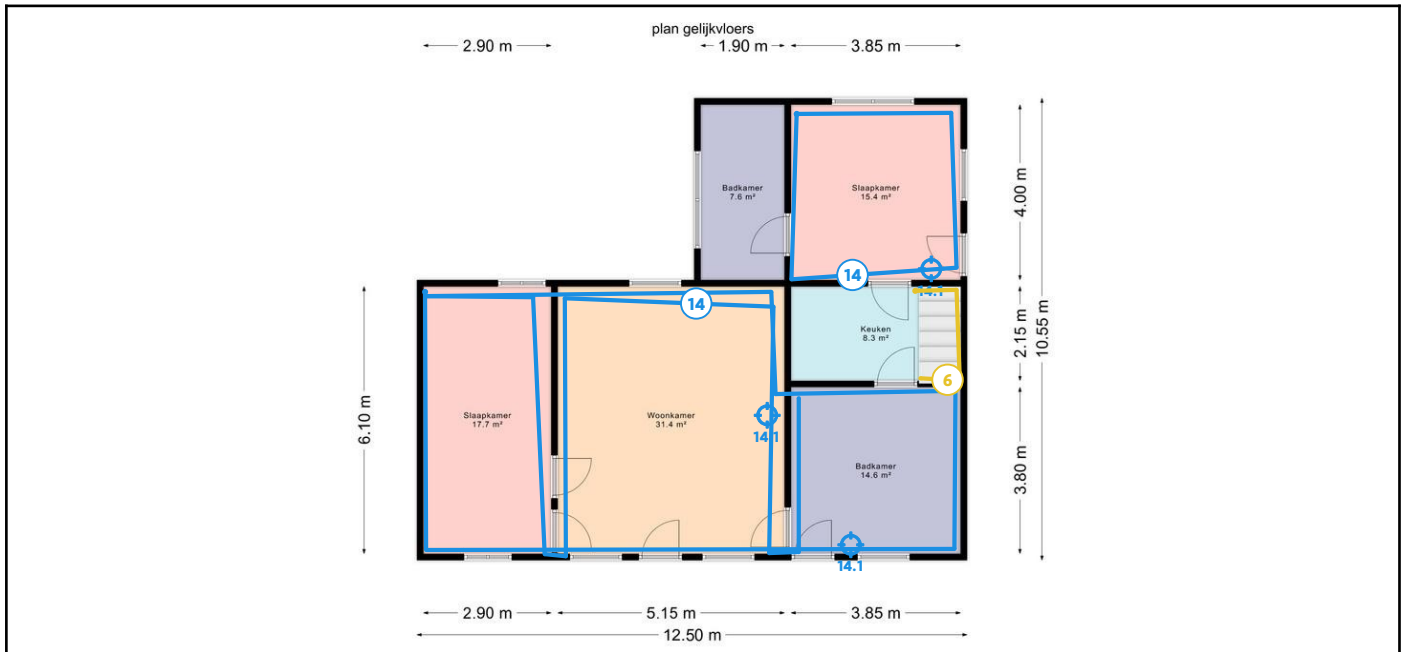
Plan 2.3: Plan gelijkvloers Muur

Beschrijving	Type	Actie
6. Binnenwand Menuiserie	Asbestmateriaal	Zorgvuldig beheren
14. Pleisterwerk Muur	Geen asbest	-
14.1 Code: MM01	Mengmonster	-

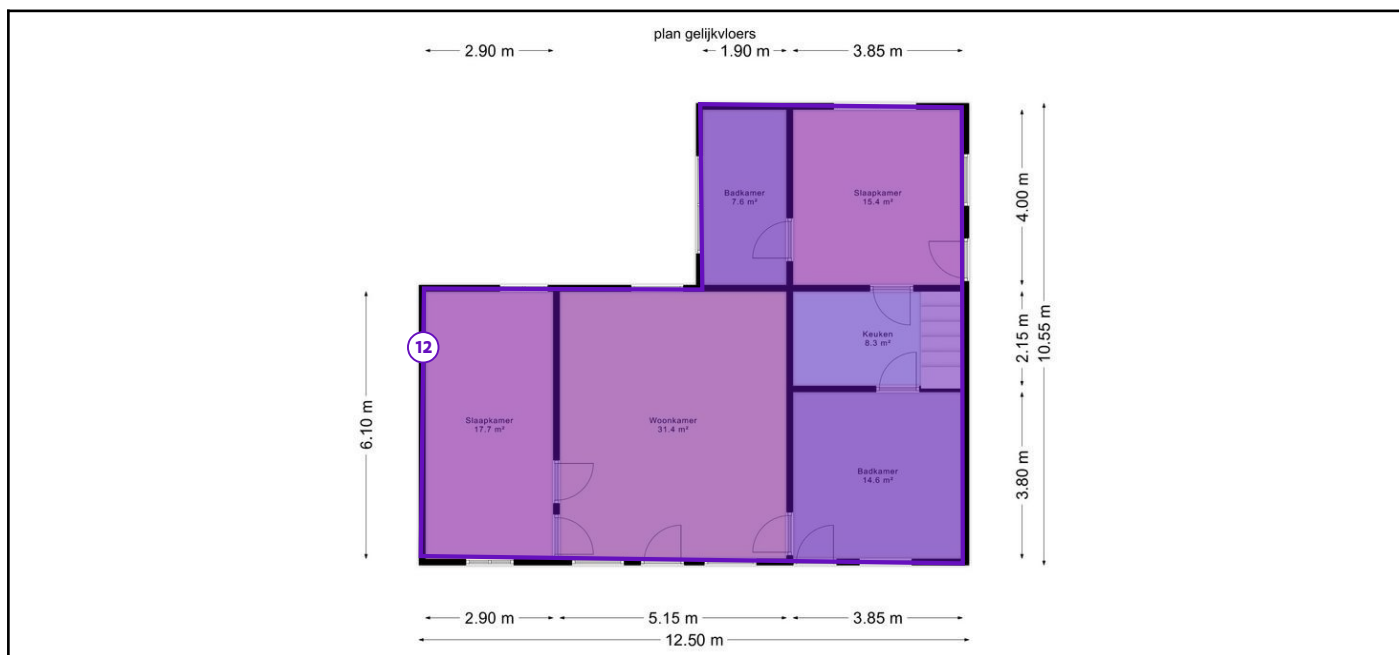
Plan 2.4: Plan gelijkvloers Plafond

Beschrijving	Type	Actie
12. afwerking plafond ander materiaal	Advies	-

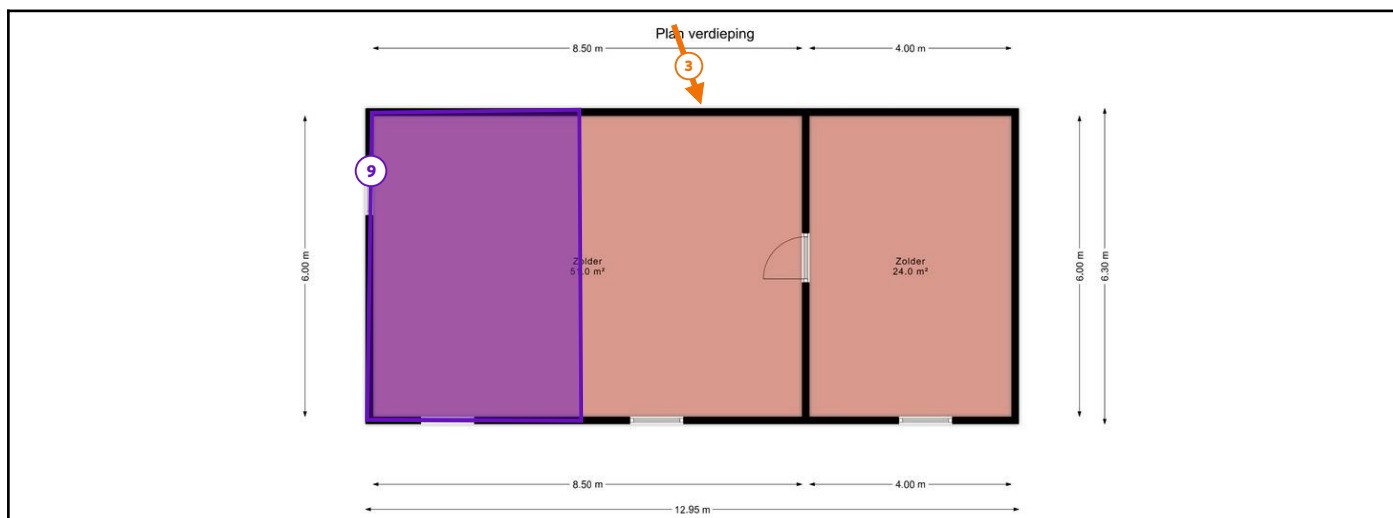
Plan 2.6: Plan verdieping

Beschrijving	Type	Actie
3. Schouwhoed	Asbestmateriaal	Verwijderen
9. Geen verdachte vloerzeil op zolder	Advies	-

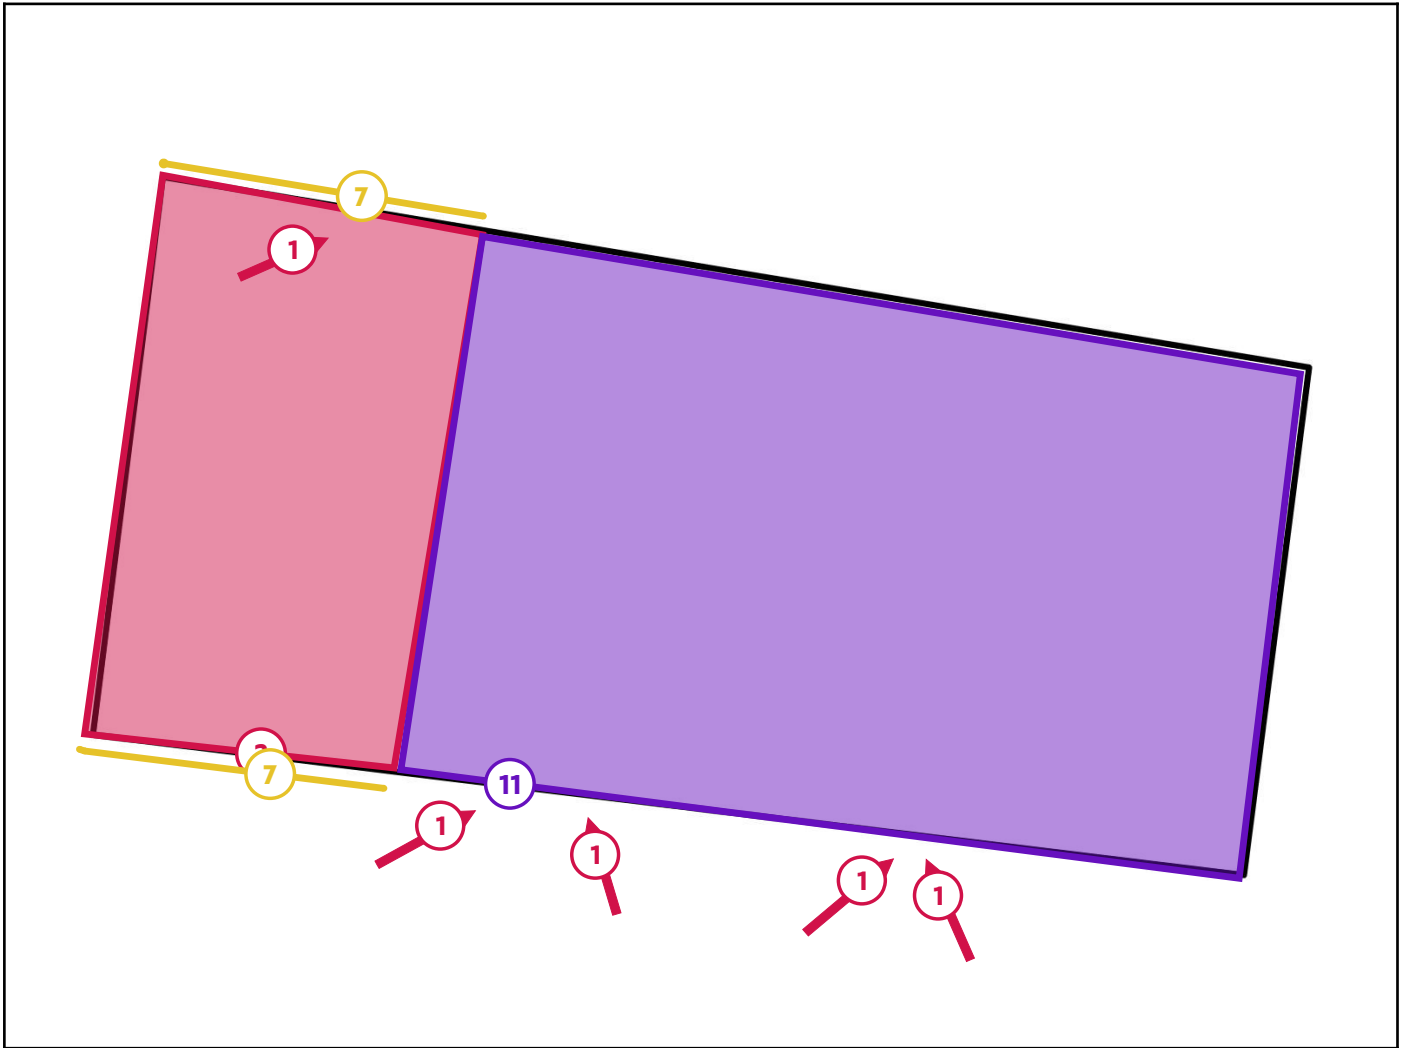
Plan 3.1: Schuur 2 plan

Beschrijving	Type	Actie
1. Afval Golfplaten en menuiserite platen	Asbestmateriaal	Dringend verwijderen
2. Golfplaat dakbedekking	Asbestmateriaal	Dringend verwijderen
7. Wand buiten type menuiserite	Asbestmateriaal	Zorgvuldig beheren
11. Metalen dakbedekking	Advies	-

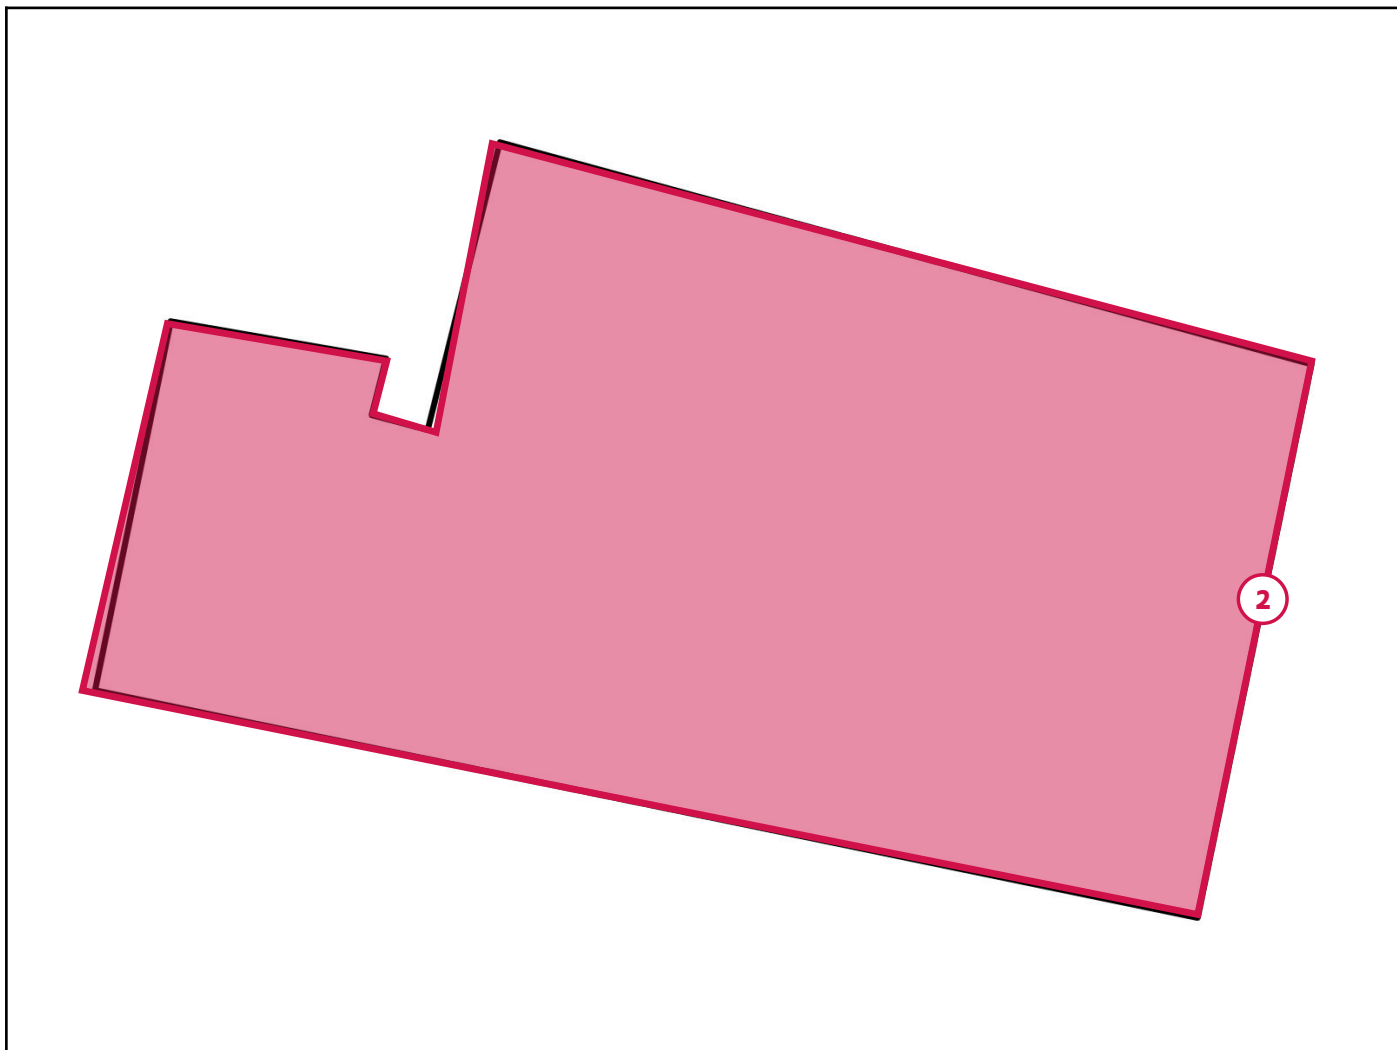
Plan 4.1: Schuur 3 plan

Beschrijving	Type	Actie
2. Golfplaat dakbedekking	Asbestmateriaal	Dringend verwijderen

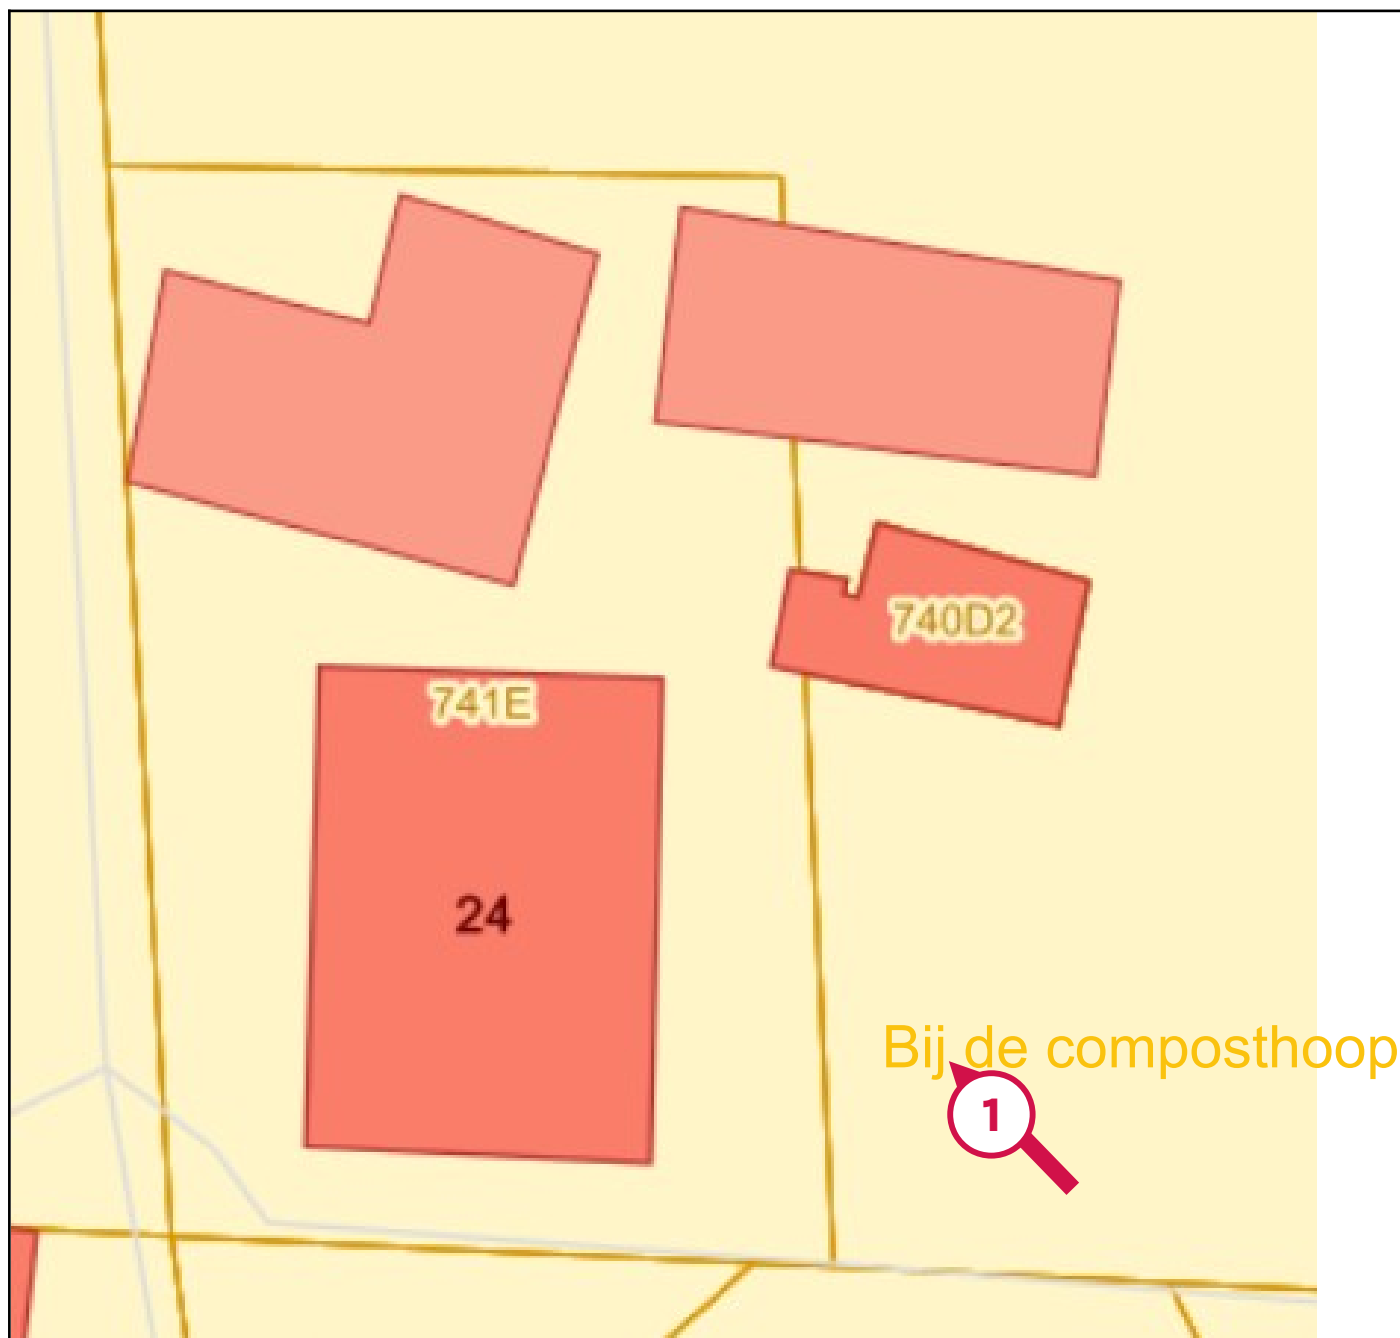
Plan 5.1: Vaststellingen buiten de constructies

Beschrijving	Type	Actie
1. Afval Golfplaten en menuiserie platen	Asbestmateriaal	Dringend verwijderen

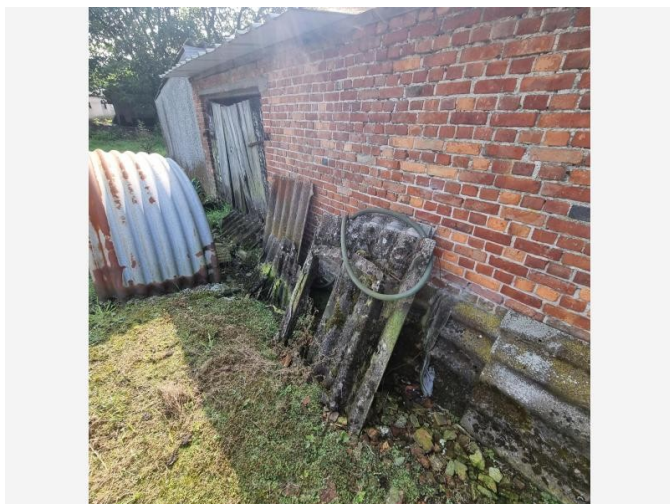
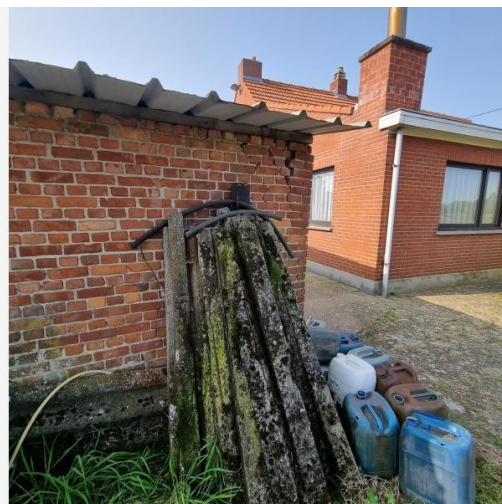
Het asbestmateriaal valt onder de mijlpaal van 2040.

Dringend verwijderen

Beschrijving	Afval Golfplaten en menuiserite platen
Type afvalstof	Betreft resten (contaminatie) van verwerking of beschadiging
Type resten (contaminatie)	<ul style="list-style-type: none"> Stof, deeltjes < 4 mm, flinters, gruis (los, opliggend)
Besmette materialen	<ul style="list-style-type: none"> Bodem
Bron van de resten	er zijn nog golfplaten daken aanwezig of andere restanten die verbrijzeld kunnen worden.
Omgeving	Buiten
Primaire drager	Bodem
Gebondenheid resten	Niet hecht
Hoeveelheid (gewicht - aantal)	<ul style="list-style-type: none"> 110,00 kg - 1 stuk
Totaal gewicht	110,00 kg
Eenvoudig bereikbaar	Ja
Identificatiemethode	Vaststelling zonder monsternamen
Opmerking	De hoeveelheid is een indicatie.

- Verwijder het asbestafval.

- Eenvoudige handelingen: mag via doe-het-zelf of door werknemer(s) met opleidingsattest eenvoudige handelingen
Plaats het asbestverdacht materiaal in een voorziene afvalzak/container.

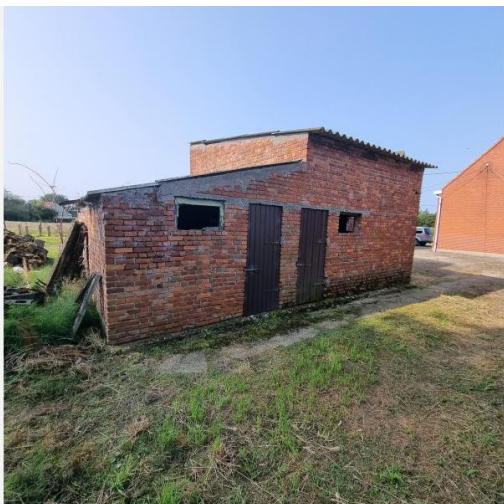
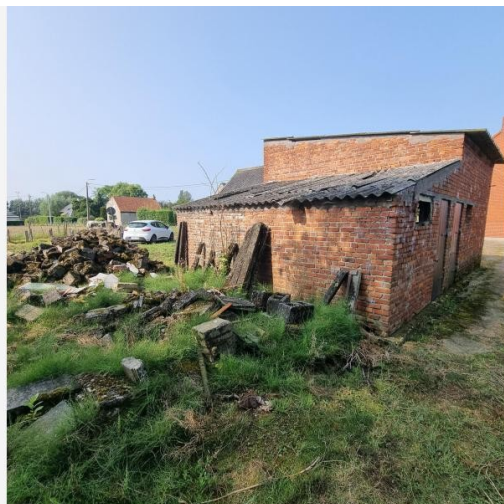
Het asbestmateriaal valt onder de mijlpaal van 2034.

Dringend verwijderen

Eindbeoordeling materiaalrisico	Hoog materiaalrisico en/of hoge kans op vezelvrijgave
---------------------------------	---

Gebondenheid	Categorie 1: hechtgebonden in oorsprong
Asbestsoort (vezeltype)	Crocidoliet aanwezig
Asbestconcentratie	Laag (< 50%)
Afschermingsgraad van het gehele materiaal	Geheel of deels (ook) vrij aan de binnenlucht
Toestand van het materiaal	Matig beschadigd, matig verweerd

Beschrijving	Golfplaat dakbedekking
Omgeving	Grenst aan binnen- en buitenlucht
Primaire drager	Schuin dak
Asbestmateriaal	Dak- en gevelbekleding - Golfplaat
Bindmiddel van asbestmateriaal	Cement
Gebondenheid op basis van bindmiddel	Hecht
Hoeveelheid (oppervlakte - aantal)	<ul style="list-style-type: none">• 169,00 m² - 1 stuk• 43,19 m² - 1 stuk• 26,23 m² - 1 stuk
Totale oppervlakte	238,42 m ²
Eenvoudig bereikbaar	Ja
Bevestigingswijze	<ul style="list-style-type: none">• Genageld, geniet
Identificatiemethode	Vaststelling zonder monstername
Destructieve handeling voor identificatie	Nee

- Verwijder dit asbestmateriaal zo snel mogelijk. Volg de toestand goed op.
- Hemelwater dat afspoelt van asbestcement daken of gevels kan asbestdeeltjes bevatten. Gebruik het enkel voor gesloten circuits (bv. spoelen toiletten). Reinig na het vervangen van het dak of de gevel de dakgoten en regenwaterput of -ton om asbesthoudend sediment of slib te verwijderen

- Eenvoudige handelingen: mag via doe-het-zelf of door werknemer(s) met opleidingsattest eenvoudige handelingen
Asbest buiten een gebouw: Bevindt het asbest zich buiten uw woning of gebouw? Dan mag u de volgende toepassingen zelf wegnemen: hechtgebonden asbest dat niet beschadigd is; hechtgebonden asbest dat wel beschadigd is en waarbij er vrije asbestvezels zichtbaar zijn. Een beschadigde asbesttoepassing of asbest in slechte staat kan makkelijk verder breken of vergruizen. Er komen dan schadelijke asbestvezels vrij die ingeademd kunnen worden. De volgende asbesthoudende materialen mag u als particulier of zelfstandige zelf verwijderen, ongeacht of ze zich binnen of buiten bevinden: dichtingen of pakkingen; koorden en andere gewezen materialen; remvoeringen of gelijkaardige toepassingen.

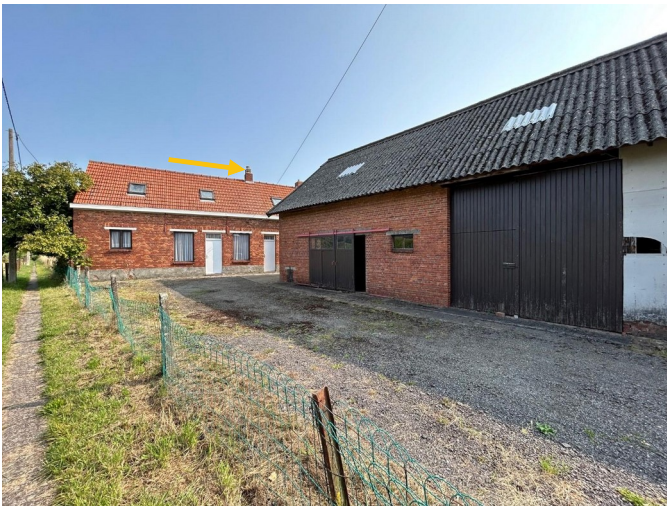
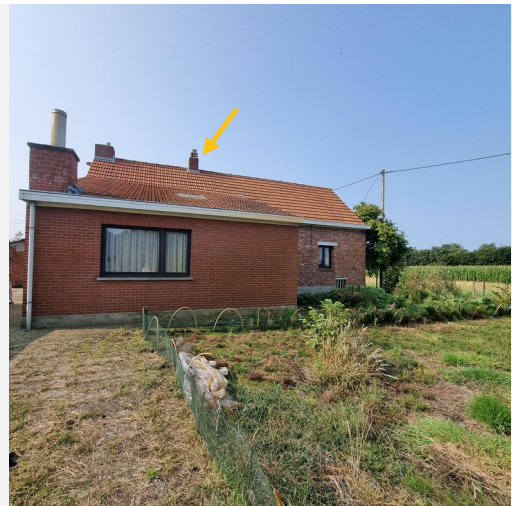
Het asbestmateriaal valt onder de mijlpaal van 2034.

Verwijderen

Eindbeoordeling materiaalrisico	Laag materiaalrisico en/of verlaagde kans op vezelvrijgave
---------------------------------	--

Gebondenheid	Categorie 1: hechtgebonden in oorsprong
Asbestsoort (vezeltype)	Crocidoliet aanwezig
Asbestconcentratie	Laag (< 50%)
Afschermingsgraad van het gehele materiaal	Geheel of deels vrij aan de buitenlucht
Toestand van het materiaal	Licht beschadigd, licht verweerd. Intact calciumsilicaatmateriaal of categorie III 'gebondenheid'

Beschrijving	Schouwhoed
Omgeving	Buiten
Primaire drager	Schuin dak
Asbestmateriaal	Schouwhoed, ventilatiekap (anti-windval)
Bindmiddel van asbestmateriaal	Cement
Gebondenheid op basis van bindmiddel	Hecht
Hoeveelheid (gewicht - aantal)	<ul style="list-style-type: none">• 23,00 kg - 1 stuk
Totaal gewicht	23,00 kg
Eenvoudig bereikbaar	Ja
Bevestigingswijze	<ul style="list-style-type: none">• Verlijmd, ingegoten, versmeerd
Identificatiemethode	Vaststelling zonder monstername
Destructieve handeling voor identificatie	Nee
Opmerking	.

- Zorg voor een veilig beheer. Vermijd het beschadigen van het asbestmateriaal. Controleer de toestand jaarlijks op wijzigingen.

- Eenvoudige handelingen: mag via doe-het-zelf of door werknemer(s) met opleidingsattest eenvoudige handelingen
Asbest buiten een gebouw: Bevindt het asbest zich buiten uw woning of gebouw? Dan mag u de volgende toepassingen zelf wegnemen: hechtgebonden asbest dat niet beschadigd is; hechtgebonden asbest dat wel beschadigd is en waarbij er vrije asbestvezels zichtbaar zijn. Een beschadigde asbesttoepassing of asbest in slechte staat kan makkelijk verder breken of vergruizen. Er komen dan schadelijke asbestvezels vrij die ingeademd kunnen worden. De volgende asbesthoudende materialen mag u als particulier of zelfstandige zelf verwijderen, ongeacht of ze zich binnen of buiten bevinden: dichtingen of pakkingen; koorden en andere geweven materialen; remvoeringen of gelijkaardige toepassingen.

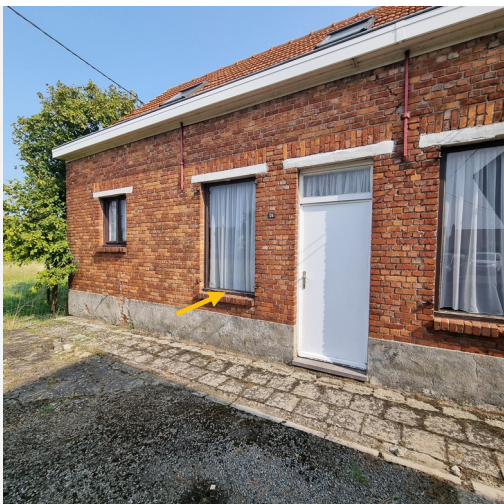
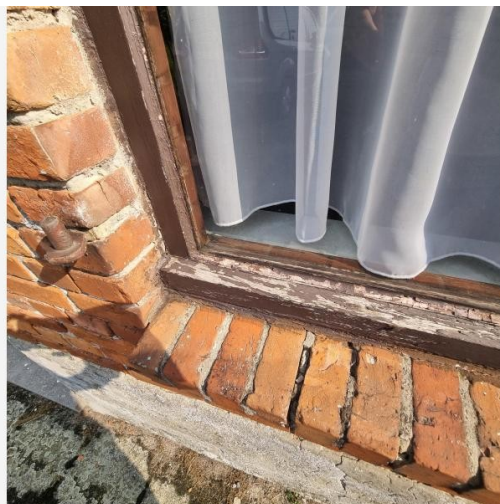
Het asbestmateriaal valt onder de mijlpaal van 2040.

Verwijderen

Er zijn al verschillende stukken die gemakkelijk loskomen en ook veel breukvlakken zichtbaar.

Eindbeoordeling materiaalrisico	Verhoogd materiaalrisico en/of verhoogde kans op vezelvrijgave
---------------------------------	--

Gebondenheid	Categorie 1: hechtgebonden in oorsprong
Asbestsoort (vezeltype)	Alleen chrysotiel
Asbestconcentratie	Laag (< 50%)
Afschermingsgraad van het gehele materiaal	Geheel of deels vrij aan de buitenlucht
Toestand van het materiaal	Matig beschadigd, matig verweerd

#	Type	Referentie	Resultaat
4.1	Puntmonster	MM02	Chrysotiel

Beschrijving	Mastiek Beglazing
Omgeving	Buiten
Primaire drager	Wandopening verticaal (raam, deur, ...)
Asbestmateriaal	In-situ afwerkingslagen - Pasta, stopverf, voegsel, stopsel, vulsel, mastiek, kitten, ...
Bindmiddel van asbestmateriaal	Kitten, mastiek, pasta
Gebondenheid op basis van bindmiddel	Hecht
Hoeveelheid (gewicht - aantal)	<ul style="list-style-type: none">• 5,00 kg - 1 stuk
Totaal gewicht	5,00 kg
Eenvoudig bereikbaar	Ja
Bevestigingswijze	<ul style="list-style-type: none">• Verlijmd, ingegoten, versmeerd
Identificatiemethode	Vaststelling met monstername
Destructieve handeling voor identificatie	Nee
Opmerking	De hoeveelheid is een indicatie.

- Verwijder dit asbestmateriaal zo snel mogelijk. Volg de toestand goed op.

- Eenvoudige handelingen: mag via doe-het-zelf of door werknemer(s) met opleidingsattest eenvoudige handelingen
Asbest buiten een gebouw: Bevindt het asbest zich buiten uw woning of gebouw? Dan mag u de volgende toepassingen zelf wegnemen: hechtgebonden asbest dat niet beschadigd is; hechtgebonden asbest dat wel beschadigd is en waarbij er vrije asbestvezels zichtbaar zijn. Een beschadigde asbesttoepassing of asbest in slechte staat kan makkelijk verder breken of vergruizen. Er komen dan schadelijke asbestvezels vrij die ingeademd kunnen worden. De volgende asbesthoudende materialen mag u als particulier of zelfstandige zelf verwijderen, ongeacht of ze zich binnen of buiten bevinden: dichtingen of pakkingen; koorden en andere geweven materialen; remvoeringen of gelijkaardige toepassingen.

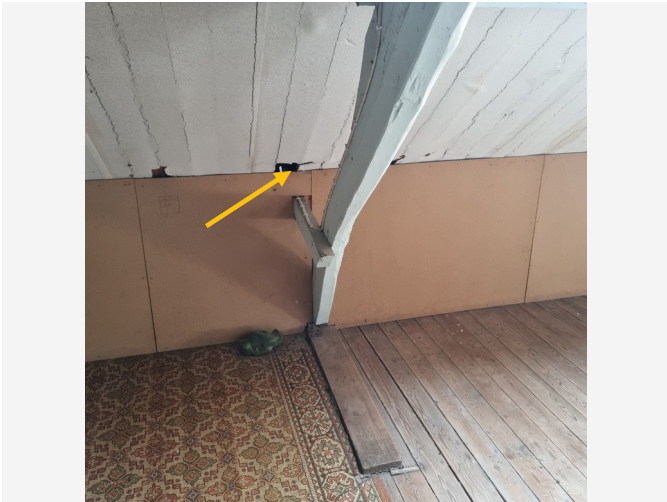
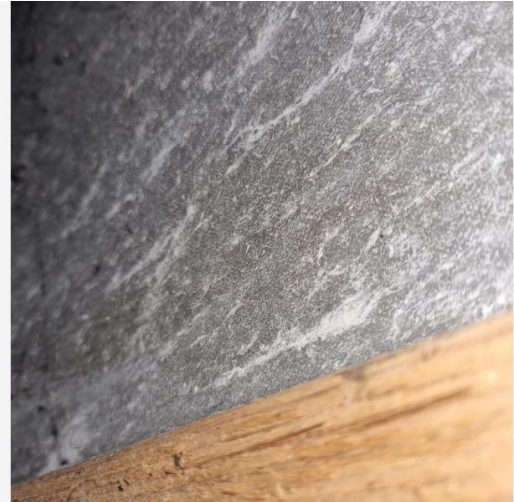
Fiche 5: Onderdak woning - geen staalname - geen stootvaste bescherming

Het asbestmateriaal valt onder de mijlpaal van 2040.

Zorgvuldig beheren

Eindbeoordeling materiaalrisico	Laag materiaalrisico en/of verlaagde kans op vezelvrijgave
---------------------------------	--

Gebondenheid	Categorie 1: hechtgebonden in oorsprong
Asbestsoort (vezeltype)	Crocidoliet aanwezig
Asbestconcentratie	Laag (< 50%)
Afschermingsgraad van het gehele materiaal	Geheel of deels (ook) vrij aan de binnenlucht
Toestand van het materiaal	Onbeschadigd, niet verweerd

Beschrijving	Onderdak woning - geen staalname - geen stootvaste bescherming
Omgeving	Grenst aan binnen- en buitenlucht
Primaire drager	Schuin dak
Asbestmateriaal	Plaat, paneel, tablet - Type Menuiserite
Bindmiddel van asbestmateriaal	Cement
Gebondenheid op basis van bindmiddel	Hecht
Hoeveelheid (oppervlakte - dikte - aantal)	<ul style="list-style-type: none">• 114,00 m² - 0,30 cm - 1 stuk
Totaal volume	0,342 m ³
Eenvoudig bereikbaar	Nee <ul style="list-style-type: none">• Het asbestmateriaal is bedekt (uitgezonderd laag verf, coating, behang, kunststof, textiel) en het wegnemen van het bedekkende materiaal kan niet zonder het bedekkende materiaal te beschadigen.
Bevestigingswijze	<ul style="list-style-type: none">• Genageld, geniet
Identificatiemethode	Vaststelling zonder monstername
Destructieve handeling voor identificatie	Nee

- Zorg voor een veilig beheer en verwijder dit asbestmateriaal wanneer het bij werken eenvoudig bereikbaar wordt. Controleer de toestand jaarlijks op wijzigingen.

- Eenvoudige handelingen: mag via doe-het-zelf of door werknemer(s) met opleidingsattest eenvoudige handelingen
Asbest buiten een gebouw: Bevindt het asbest zich buiten uw woning of gebouw? Dan mag u de volgende toepassingen zelf wegnemen: hechtgebonden asbest dat niet beschadigd is; hechtgebonden asbest dat wel beschadigd is en waarbij er vrije asbestvezels zichtbaar zijn. Een beschadigde asbesttoepassing of asbest in slechte staat kan makkelijk verder breken of vergruizen. Er komen dan schadelijke asbestvezels vrij die ingeademd kunnen worden. De volgende asbesthoudende materialen mag u als particulier of zelfstandige zelf verwijderen, ongeacht of ze zich binnen of buiten bevinden: dichtingen of pakkingen; koorden en andere geweven materialen; remvoeringen of gelijkaardige toepassingen.

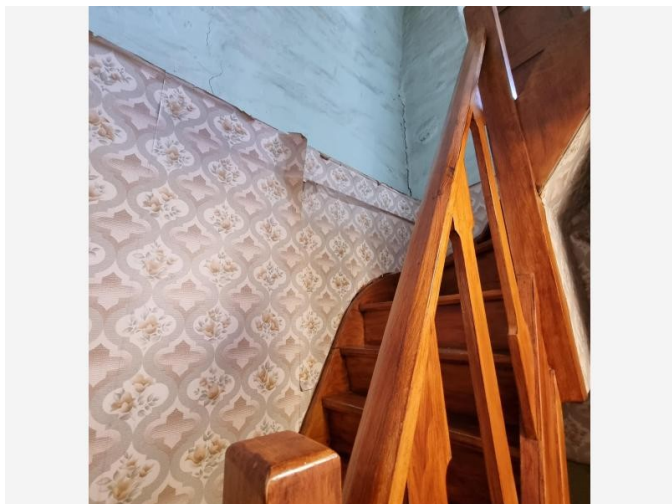
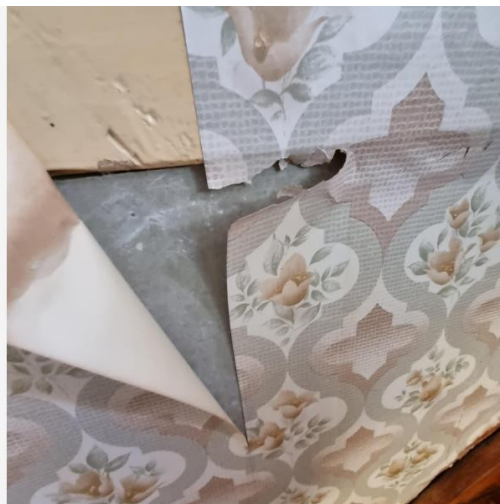
Het asbestmateriaal valt onder de mijlpaal van 2040.

Zorgvuldig beheren

Eindbeoordeling materiaalrisico	Laag materiaalrisico en/of verlaagde kans op vezelvrijgave
---------------------------------	--

Gebondenheid	Categorie 1: hechtgebonden in oorsprong
Asbestsoort (vezeltype)	Crocidoliet aanwezig
Asbestconcentratie	Laag (< 50%)
Afschermingsgraad van het gehele materiaal	Geheel of deels (ook) vrij aan de binnenlucht
Toestand van het materiaal	Onbeschadigd, niet verweerd

Beschrijving	Binnenwand Menuiserite
Omgeving	Binnen
Primaire drager	Binnenwand
Asbestmateriaal	Plaat, paneel, tablet - Type Menuiserite
Bindmiddel van asbestmateriaal	Cement
Gebondenheid op basis van bindmiddel	Hecht
Hoeveelheid (oppervlakte - dikte - aantal)	• 32,00 m ² - 0,26 cm - 1 stuk
Totaal volume	0,083 m ³
Eenvoudig bereikbaar	Ja
Bevestigingswijze	• Verlijmd, ingegoten, versmeerd
Identificatiemethode	Vaststelling zonder monsternamen
Destructieve handeling voor identificatie	Nee

- Zorg voor een veilig beheer. Vermijd het beschadigen van het asbestmateriaal. Controleer de toestand jaarlijks op wijzigingen.

- Eenvoudige handelingen: mag via doe-het-zelf of door werknemer(s) met opleidingsattest eenvoudige handelingen
Asbest binnen een gebouw : In binnenruimtes mag u alleen hechtgebonden asbest verwijderen dat niet beschadigd is. Dat betekent dat het materiaal volledig intact is en er geen vrije asbestvezels zichtbaar zijn.

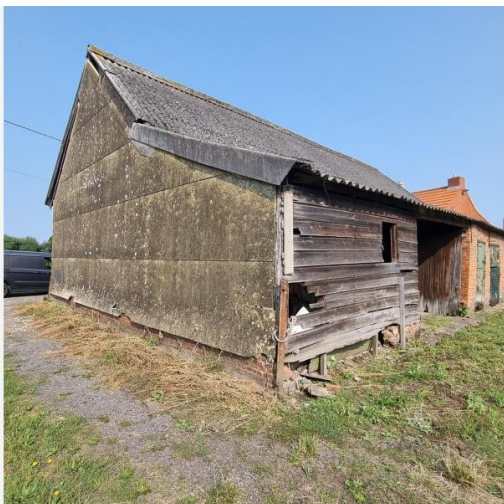
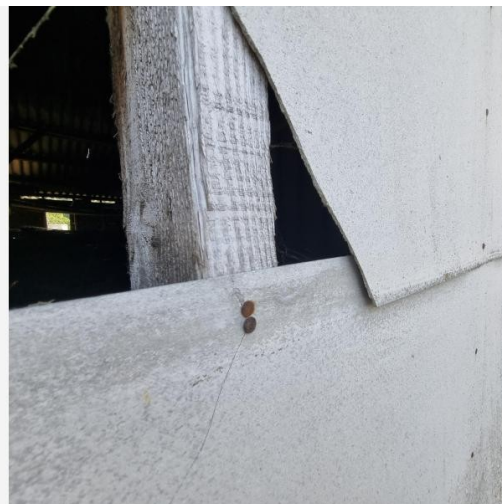
Het asbestmateriaal valt onder de mijlpaal van 2040.

Zorgvuldig beheren

Beschrijving	Wand buiten type menuiserie
Omgeving	Buiten
Primaire drager	Wand buitenschil
Asbestmateriaal	Plaat, paneel, tablet - Type Menuiserie
Bindmiddel van asbestmateriaal	Cement
Gebondenheid op basis van bindmiddel	Hecht
Hoeveelheid (oppervlakte - dikte - aantal)	• 44,00 m ² - 0,30 cm - 1 stuk
Totaal volume	0,132 m ³
Eenvoudig bereikbaar	Ja
Bevestigingswijze	• Geschroefd
Identificatiemethode	Vaststelling zonder monsternamen
Destructieve handeling voor identificatie	Nee

- Zorg voor een veilig beheer. Vermijd het beschadigen van het asbestmateriaal. Controleer de toestand jaarlijks op wijzigingen.
- Hemelwater dat afspoelt van asbestcement daken of gevels kan asbestdeeltjes bevatten. Gebruik het enkel voor gesloten circuits (bv. spoelen toiletten). Reinig na het vervangen van het dak of de gevel de dakgoten en regenwaterput of -ton om asbesthoudend sediment of slib te verwijderen

- Eenvoudige handelingen: mag via doe-het-zelf of door werknemer(s) met opleidingsattest eenvoudige handelingen
Asbest buiten een gebouw: Bevindt het asbest zich buiten uw woning of gebouw? Dan mag u de volgende toepassingen zelf wegnemen: hechtgebonden asbest dat niet beschadigd is; hechtgebonden asbest dat wel beschadigd is en waarbij er vrije asbestvezels zichtbaar zijn. Een beschadigde asbesttoepassing of asbest in slechte staat kan makkelijk verder breken of vergruizen. Er komen dan schadelijke asbestvezels vrij die ingeademd kunnen worden. De volgende asbesthoudende materialen mag u als particulier of zelfstandige zelf verwijderen, ongeacht of ze zich binnen of buiten bevinden: dichtingen of pakkingen; koorden en andere geweven materialen; remvoeringen of gelijkaardige toepassingen.

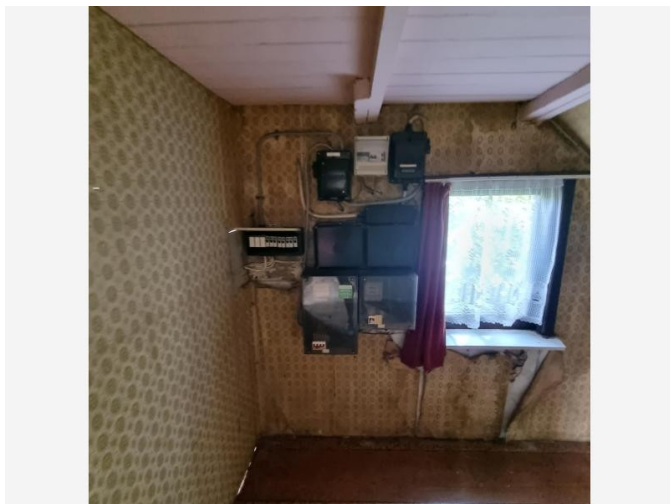
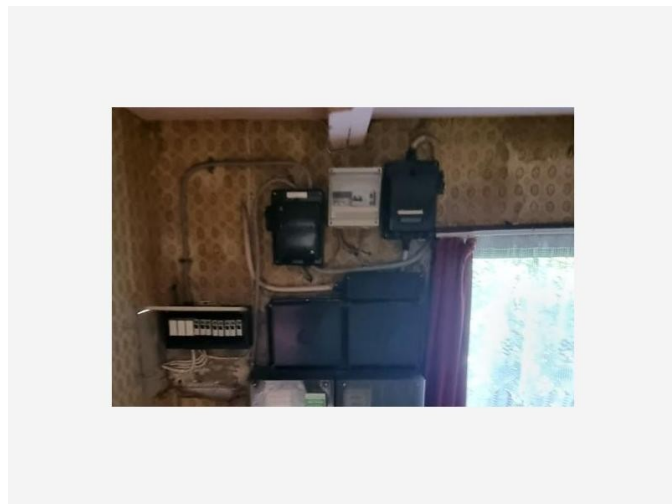
Beschrijving	Bakeliet - elektriciteit
Omgeving	Binnen
Primaire drager	Binnenwand
Asbestmateriaal	Plaat, paneel, tablet - Type Bakeliet
Bindmiddel van asbestmateriaal	Kunststof of -hars
Gebondenheid op basis van bindmiddel	Hecht
Hoeveelheid (oppervlakte - dikte - aantal)	• 2,30 m ² - 0,30 cm - 1 stuk
Totaal volume	0,007 m ³
Eenvoudig bereikbaar	Ja
Bevestigingswijze	• Verlijmd, ingegoten, versmeerd
Identificatiemethode	Vaststelling zonder monsternamen
Destructieve handeling voor identificatie	Nee
Opmerking	De hoeveelheid is een indicatie. Elektriciteitsmeter en stopcontacten bestaan uit bakeliet

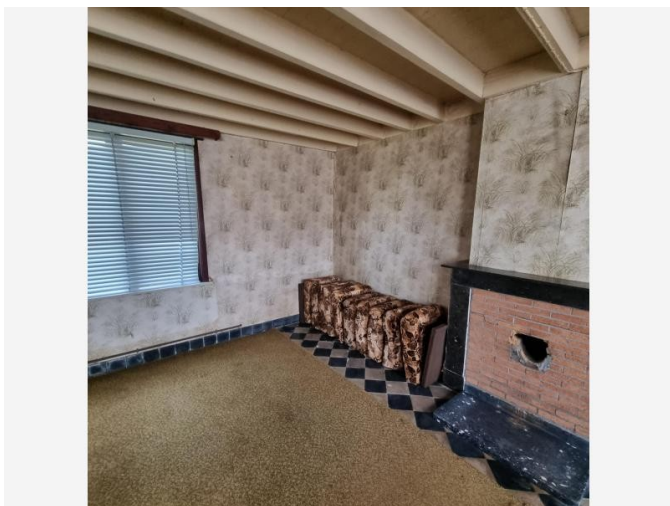
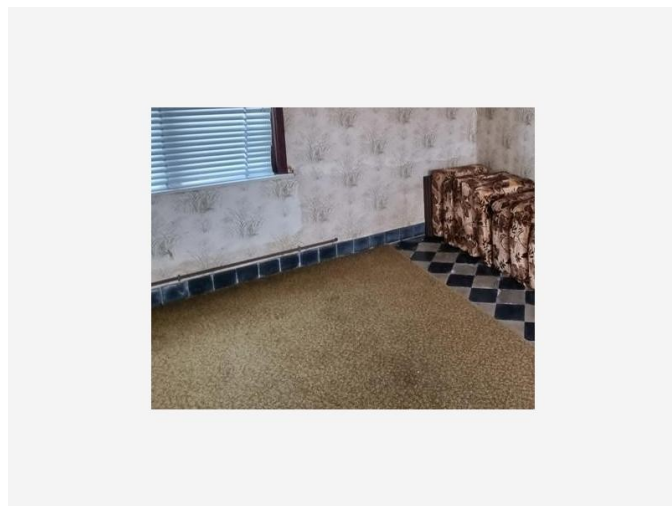
Fiche 14: Pleisterwerk Muur

Geen asbest
